# Asbestinventarisatattest

Mechelsesteenweg 27/2, 2640 Mortsel

Attestnummer : **20260324-000428.000**

Uitgegeven op : **24.03.2026**

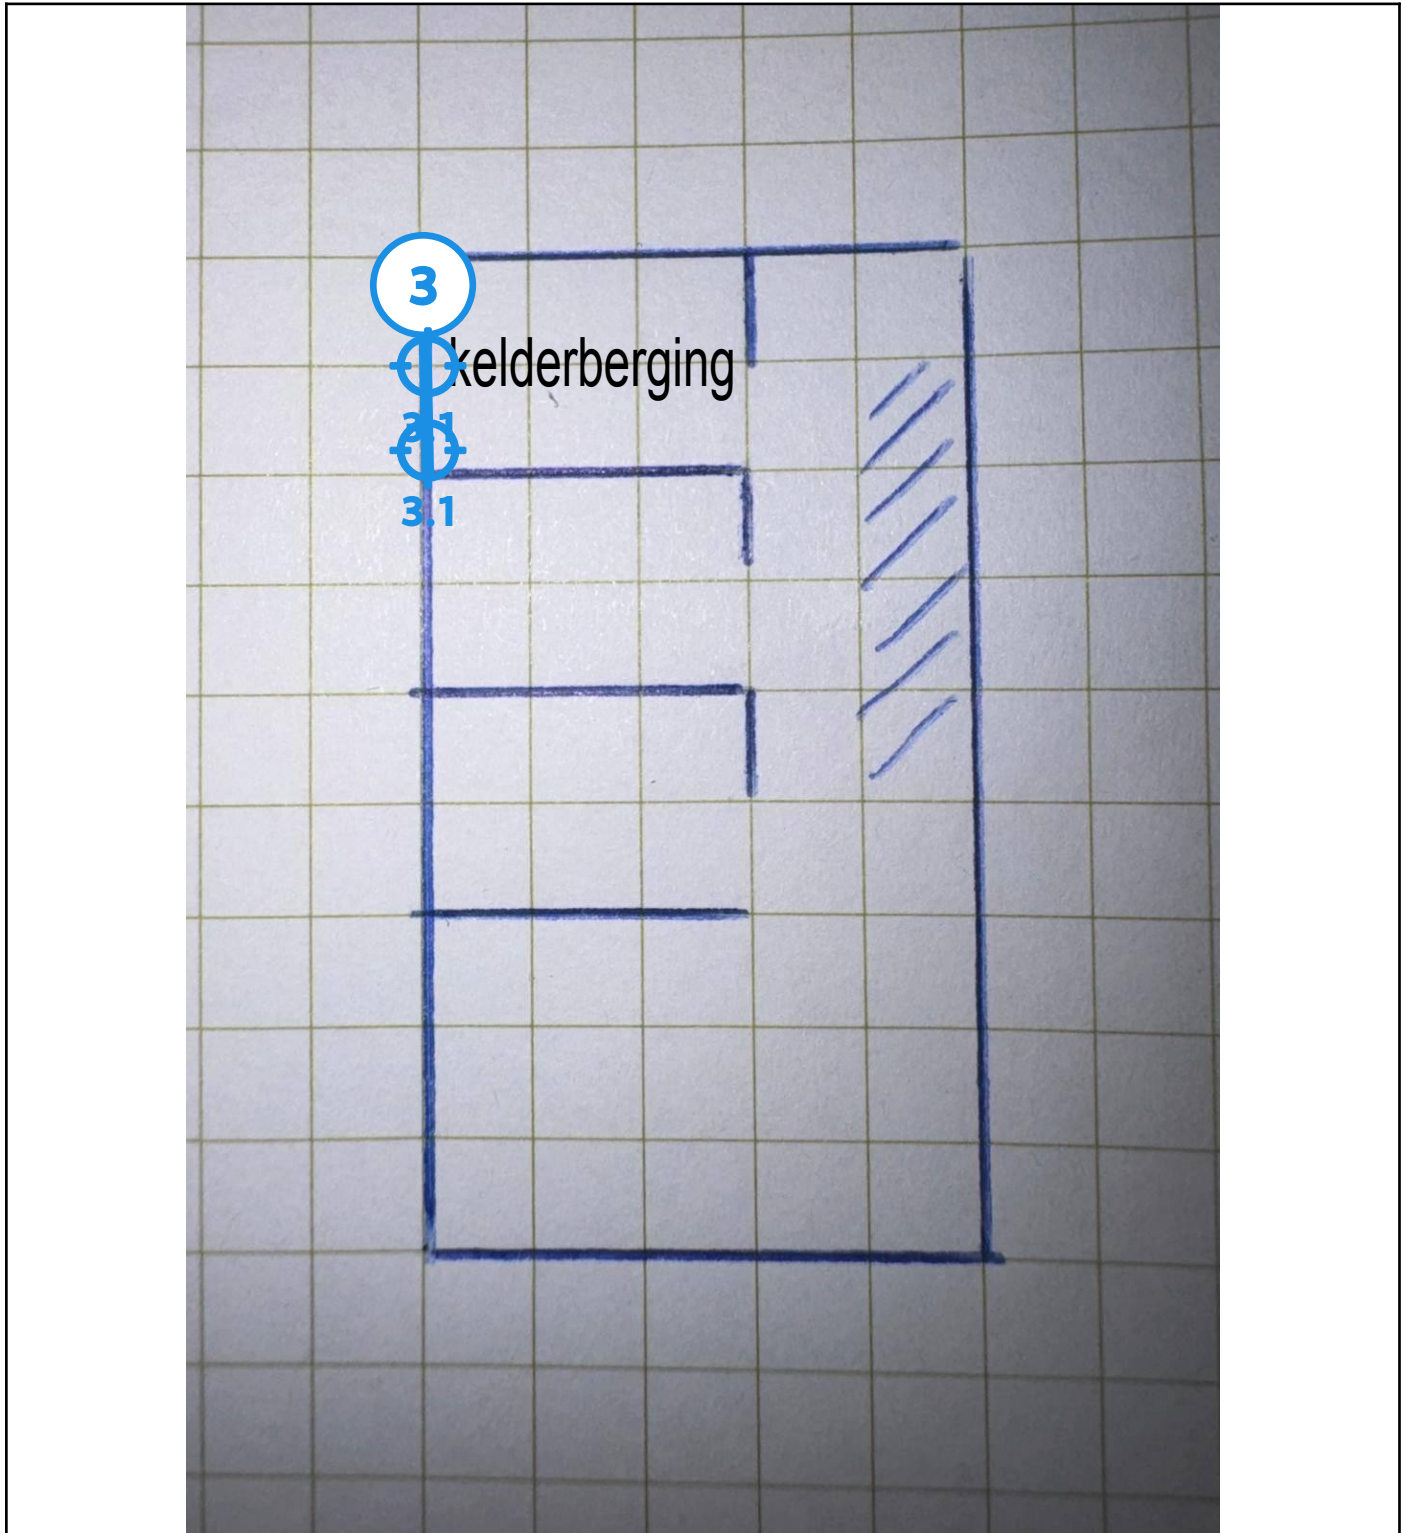
## Plan 1.1: kelderberging

| Beschrijving | Type | Actie |
|---|---|---|
| 3. cementering muren kelderberging | Geen asbest | - |

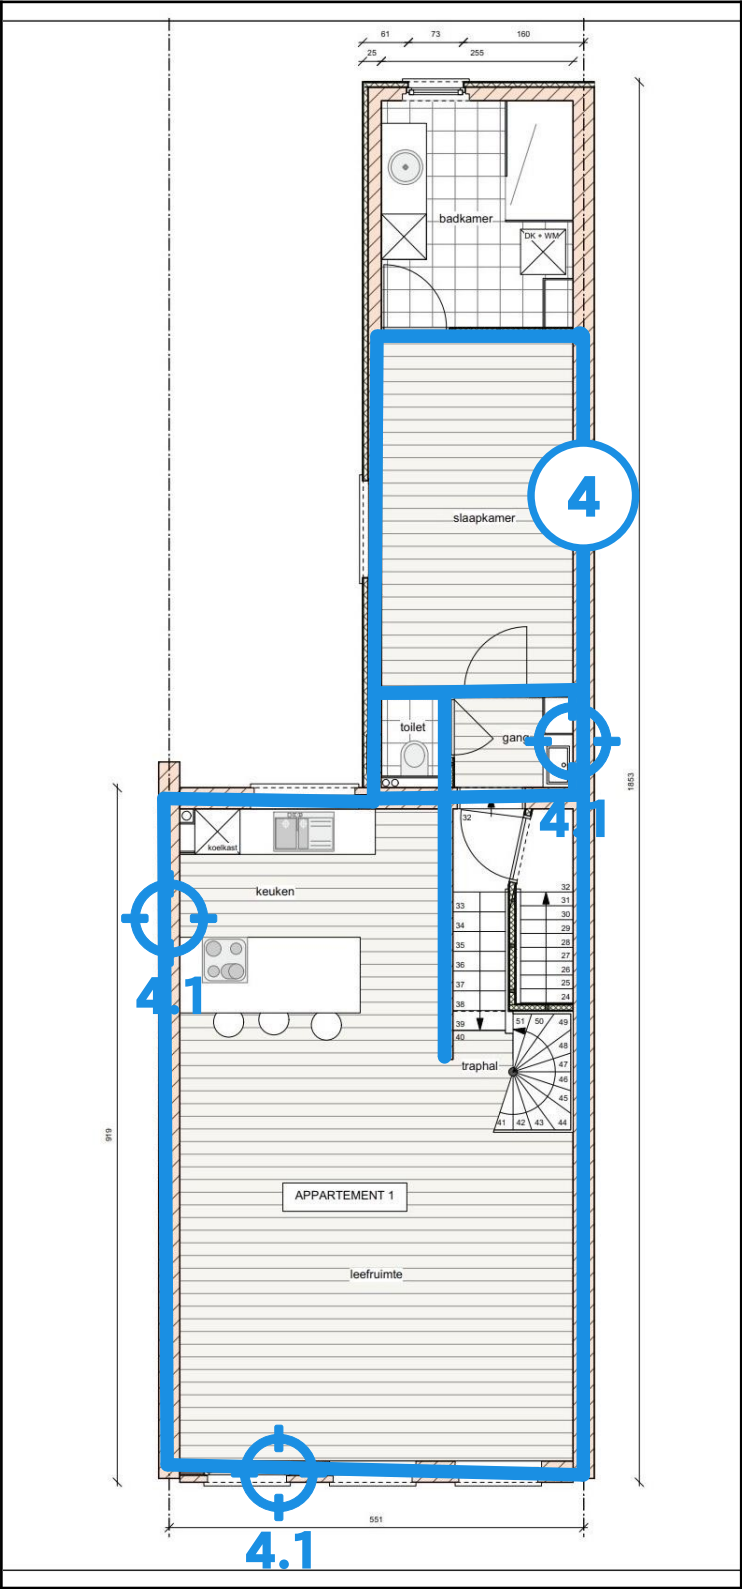
# Plan 1.3: Appartement bus 2

| 4. pleisterwerk muren | Geen asbest | - |

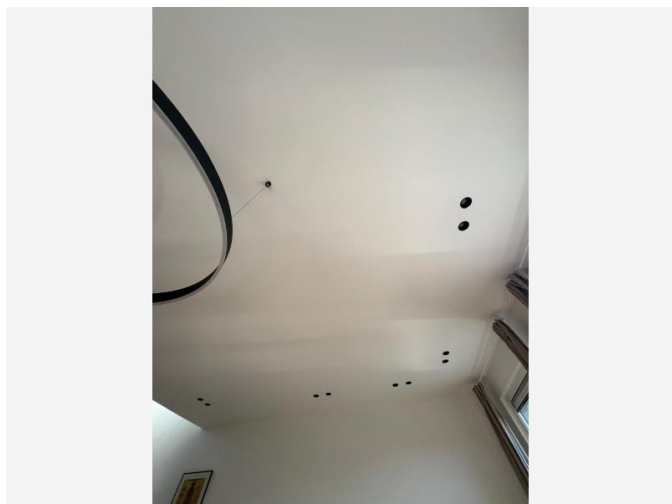
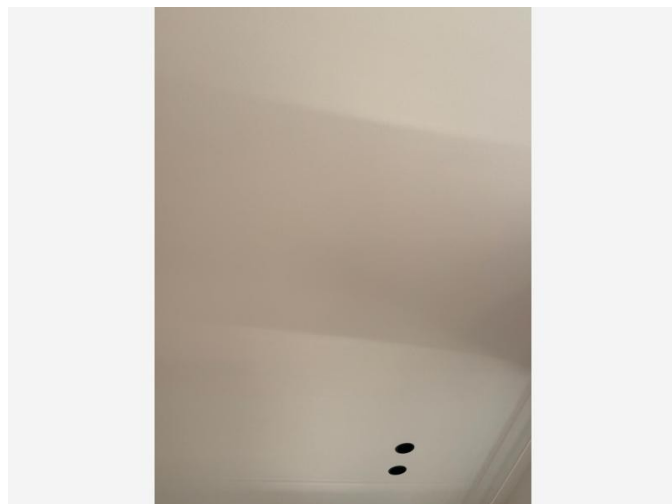
De plafonds zijn gemaakt van niet-asbestverdachte materialen (bijvoorbeeld laminaat, gyproc, ..), deze toepassingen zijn niet asbestverdacht. We hebben echter niet kunnen vaststellen of er mogelijk asbestverdachte of asbesthoudende materialen achter deze toepassingen aanwezig zijn. Bij renovatie of sloop is het aangeraden om een destructief onderzoek te laten uitvoeren van deze toepassingen.

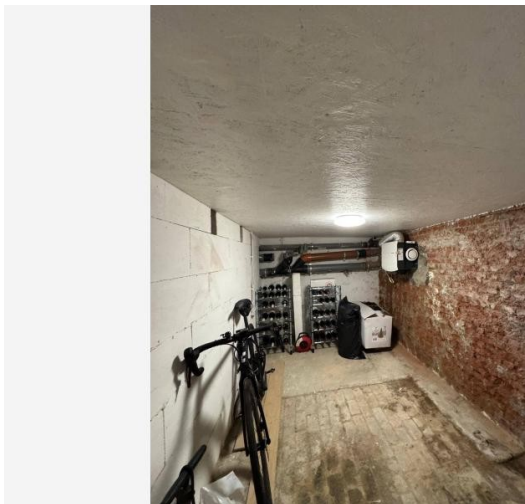
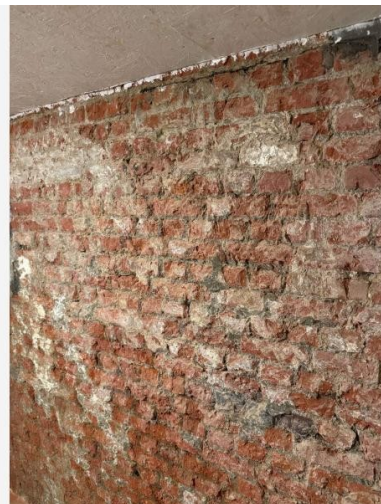
De wanden zijn gemaakt van niet-asbestverdachte materialen (bijvoorbeeld laminaat, gyproc, baksteen ..), deze toepassingen zijn niet asbestverdacht. We hebben echter niet kunnen vaststellen of er mogelijk asbestverdachte of asbesthoudende materialen achter deze toepassingen aanwezig zijn. Bij renovatie of sloop is het aangeraden om een destructief onderzoek te laten uitvoeren van deze toepassingen.

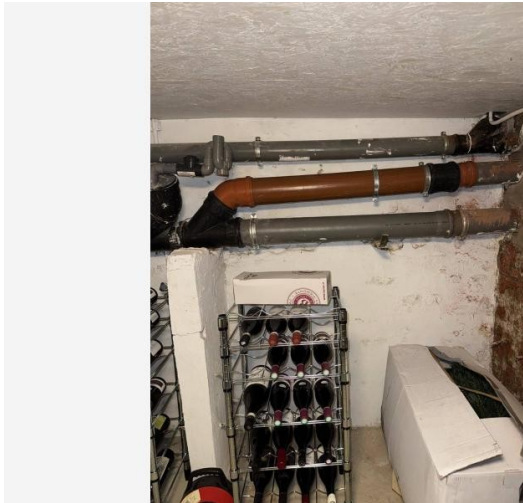
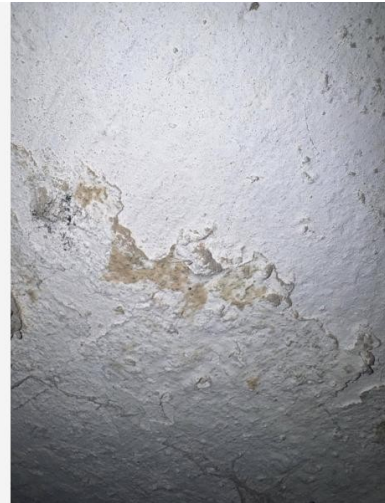
## Fiche 3: cementering muren kelderberging

Geen asbest

| # | Type | Referentie | Resultaat |
|---|---|---|---|
| 3.1 | Mengmonster | mm02 | Geen asbest |

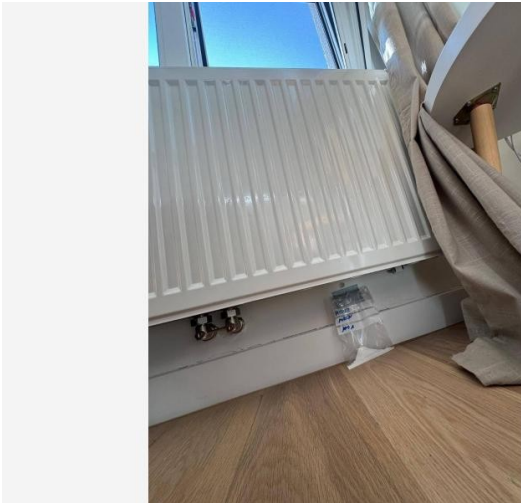
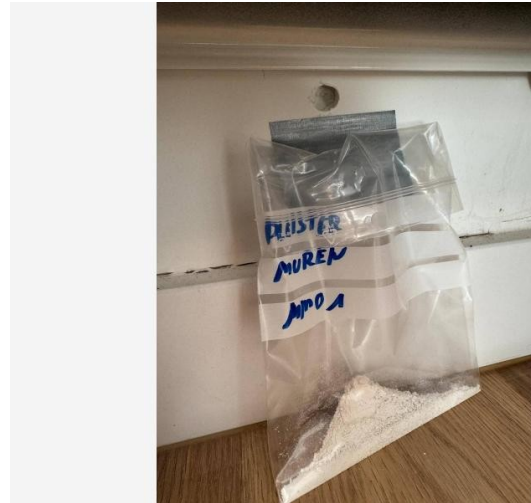
## Fiche 4: pleisterwerk muren

Geen asbest

| # | Type | Referentie | Resultaat |
|---|---|---|---|
| 4.1 | Mengmonster | mm01 | Geen asbest |

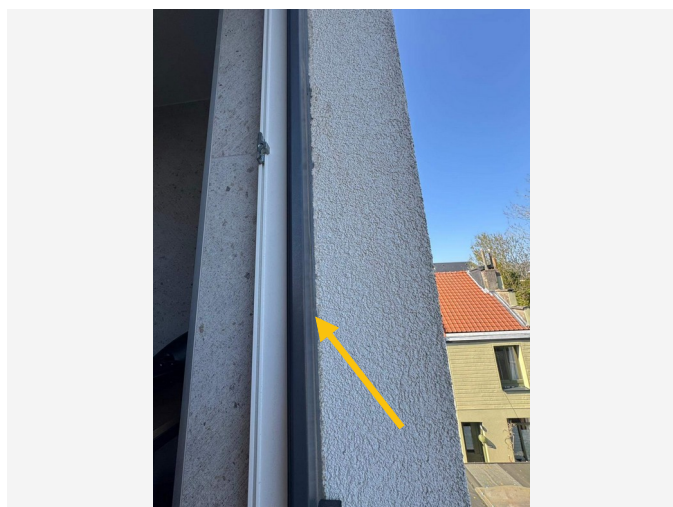
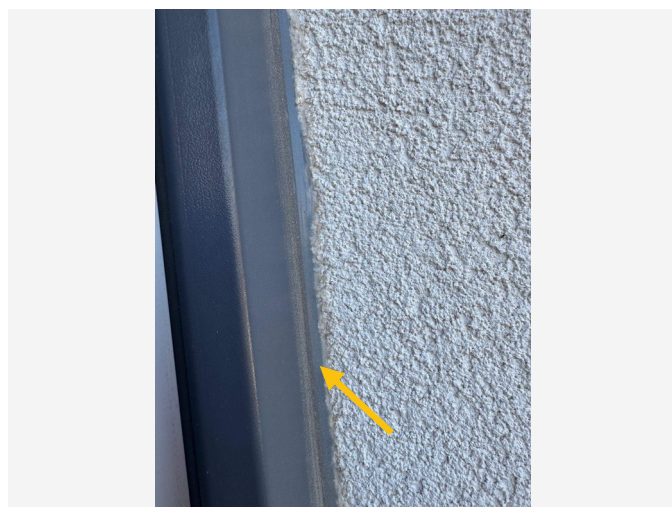
### Fiche 5: Afdichtingsmateriaal (mastiek, kit, ...) aan schrijnwerk

| Beschrijving | Notitie | Terug te vinden op plannen |
|---|---|---|
| Fiche 5: Afdichtingsmateriaal (mastiek, kit, ...) aan schrijnwerk | <p>Bij de visuele inspectie werd rond de ramen en deuren een kitafdichting aangetroffen.</p> <p>Op basis van de uiterlijk waarneembare kenmerken (kleur, glans, textuur, hechting) en de toepassingsperiode werd vastgesteld dat het gaat om een moderne siliconenkit en niet om een bitumineuze of asbesthoudende afdichting.</p> | Plan 1.5: Appartement bus 2 |

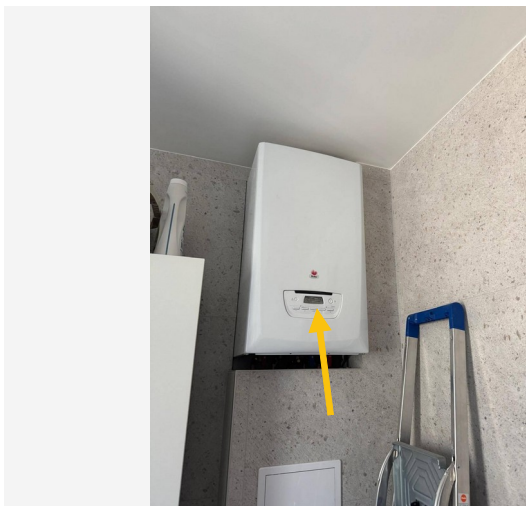
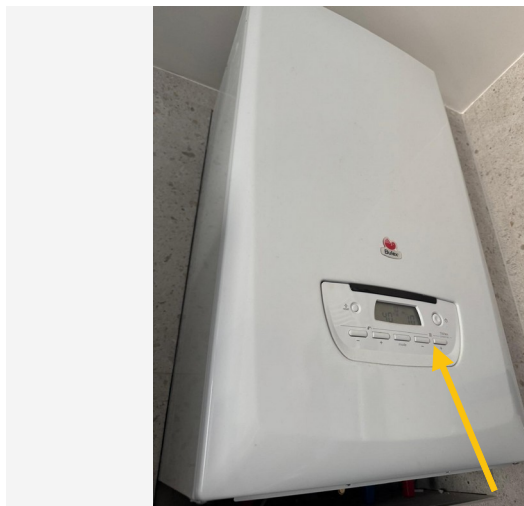
## Fiche 6: Materialen aan de stookketel

| Beschrijving | Notitie | Terug te vinden op plannen |
|---|---|---|
| Fiche 6: Materialen aan de stookketel | Tijdens de inspectie werd een ketel aangetroffen. Het betreft een moderne ketel, geproduceerd na 2001. Op basis hiervan wordt de ketel niet als asbestverdacht beschouwd. | - |
