# Asbestinventarisatetest

Kerkstraat 110, 2620 Hemiksem

Attestnummer : 20250513-000539.000

Uitgegeven op : 13.05.2025

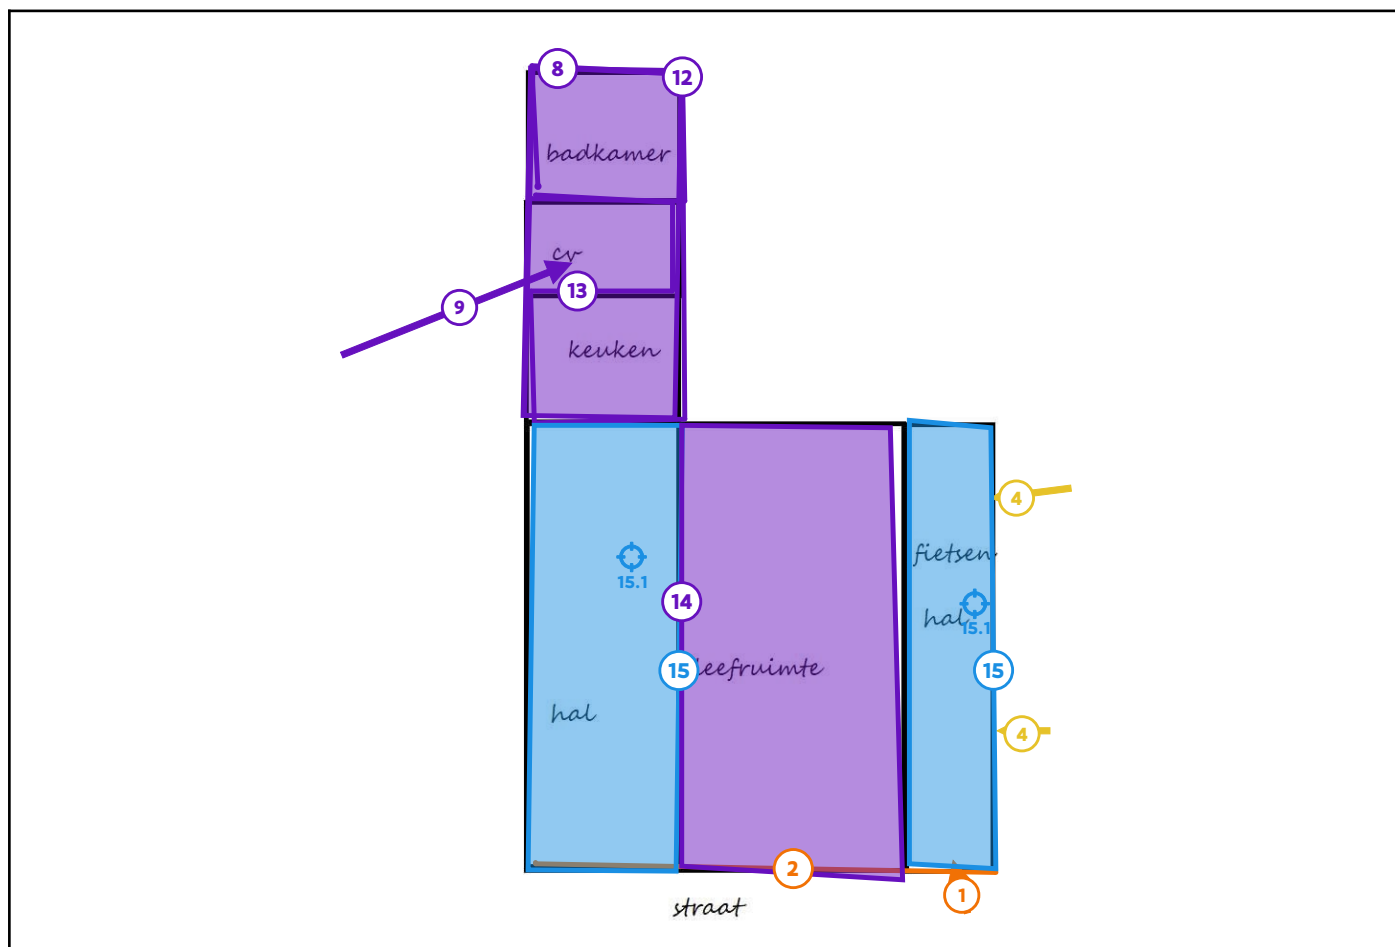
## Plan 1.3: gelijkvloers

| Beschrijving | Type | Actie |
|---|---|---|
| 1. glasal in schrijnwerk | Asbestmateriaal | Verwijderen |
| 2. kit/mastiek in en aan de ramen | Asbestmateriaal | Verwijderen |
| 4. Roetluik in asbestcement | Asbestmateriaal | Zorgvuldig beheren |

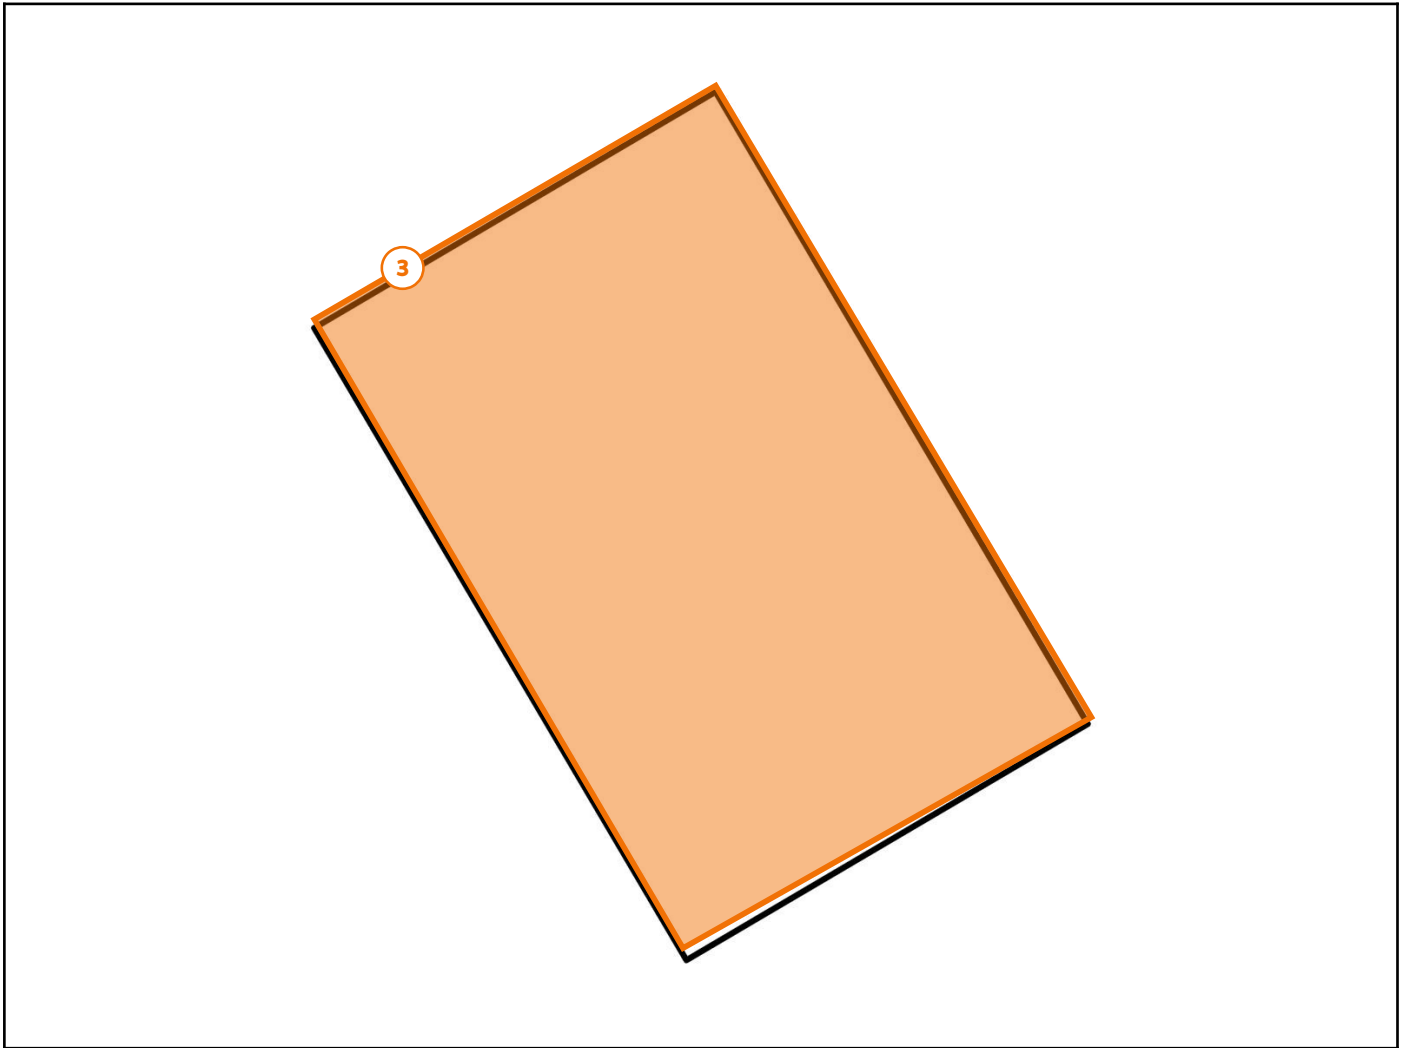
## Plan 2.1: Bijgebouw plan

| Beschrijving | Type | Actie |
|---|---|---|
| 3. golfplaten uit asbestcement | Asbestmateriaal | <a href="#">Verwijderen</a> |

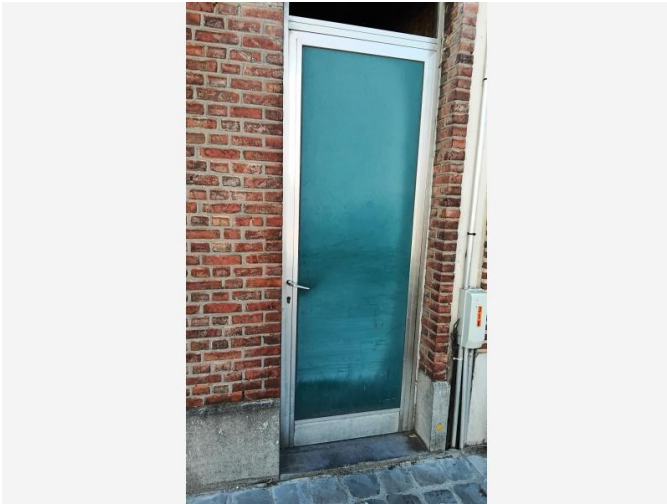
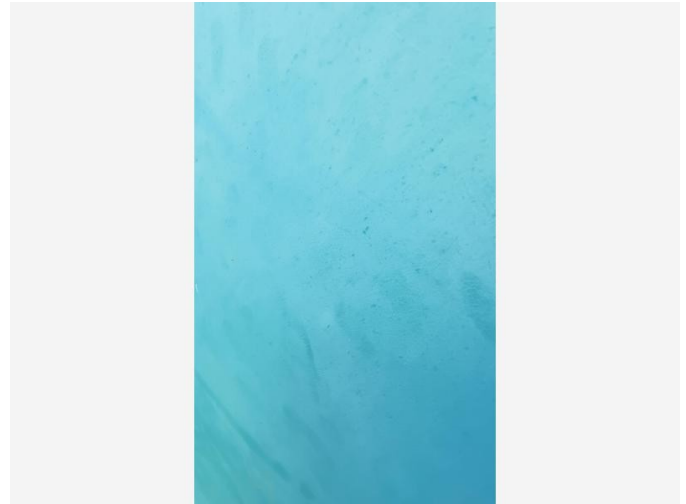
| Eindbeoordeling materiaalrisico | Verhoogd materiaalrisico en/of verhoogde kans op vezelvrijgave |
| Opmerking | <p>Crocidoliet is een aanname bij gebrek aan staalname.</p> <p>Een staalname kan een andere asbestsoort met zich meebrengen en de risico beoordelig beïnvloeden</p> |

| Toestand van het materiaal | Licht beschadigd, licht verweerd. Intact calciumsilicaatmateriaal of categorie III 'gebondenheid' |

| Beschrijving | glasal in schrijnwerk |
| Opmerking | <p>dikte is giswerk en kon niet worden gemeten, deze ornamenten hebben geen uniforme dikte. soms werden deze ook dubbel geplaatst met isolatie ertussen.</p> <p>de oppervlakte is een beredeneerde schatting, waaraan geen rechten worden verleend. mogelijks dubbele laag glasal met isolatie tussen</p> <p>Er werd om economische redenen geen staal genomen. opdrachtgever begrijpt dat daarom moet worden aangenomen dat deze toepassing asbest bevat, tot tegendeel wordt bewezen.</p> |

Het asbestmateriaal valt onder de mijlpaal van 2040.

- Zorg voor een veilig beheer. Vermijd het beschadigen van het asbestmateriaal. Controleer de toestand jaarlijks op wijzigingen.
- Voer bijkomende staalname(s) uit.

- Eenvoudige handelingen: mag via doe-het-zelf of door werknemer(s) met opleidingsattest eenvoudige handelingen  
Door aannemer met opleidingsattest eenvoudige handelingen meestal kunnen de glaslatten worden verwijderd en kan het glasal netjes worden weggenomen, daarna dubbel verpakt afvoeren. vermijd breuken .

Maak de glasal nat om stofvorming te beperken. Dit helpt de vrijlating van asbestvezels in de lucht te minimaliseren. een stofzuiger met HEPA-filter / absoluut filter is noodzakelijk

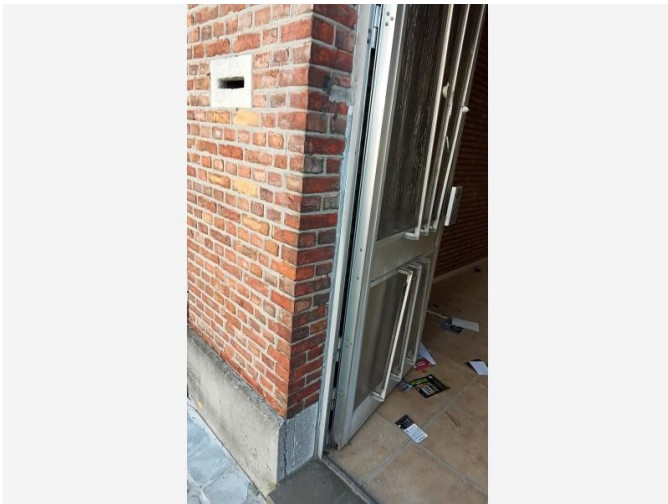
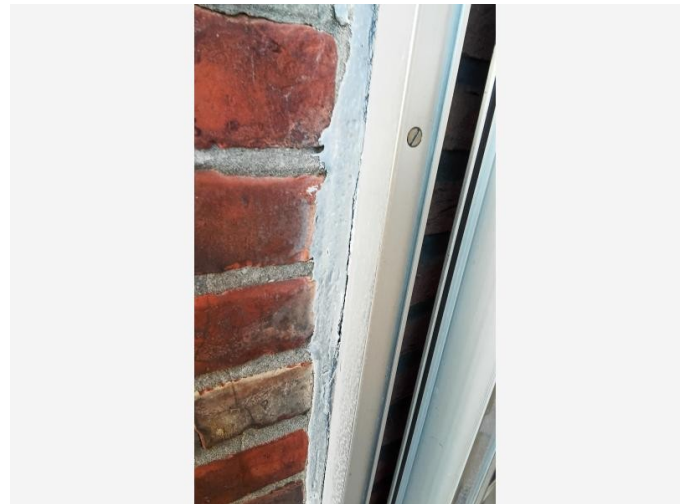
| Eindbeoordeling materiaalrisico | Verhoogd materiaalrisico en/of verhoogde kans op vezelvrijgave |
| Opmerking | <p>Toestand van het materiaal: Matig beschadigd, matig verweerd, de kit is wat gekrakteerd en kan zeker loskomen.</p> <p>Een staalname kan een andere asbestsoort met zich meebrengen en de risico beoordeelig beïnvloeden</p> |

| Toestand van het materiaal | Matig beschadigd, matig verweerd |

| Beschrijving | kit/mastiek in en aan de ramen |

Het asbestmateriaal valt onder de mijlpaal van 2040.

- Zorg voor een veilig beheer. Vermijd het beschadigen van het asbestmateriaal. Controleer de toestand jaarlijks op wijzigingen.
- Voer bijkomende staalname(s) uit.

- Eenvoudige handelingen: mag via doe-het-zelf of door werknemer(s) met opleidingsattest eenvoudige handelingen  
Vorbereiding:  
Voer een inspectie uit om te bepalen of kit asbest bevatten laat je een monster analyseren door een erkend lab.  
Plan het verwijderen bij windstil weer om de verspreiding van asbestvezels te minimaliseren.  
Veiligheidsuitrusting:  
Draag geschikte PBM's: een FFP3-masker, beschermende overalls type 5-6 die je na gebruik kunt weggooien, handschoenen en veiligheidsbrillen.

Maak de kit nat om stofvorming te beperken. Dit helpt de vrijlating van asbestvezels in de lucht te minimaliseren. een stofzuiger met HEPA-filter / absoluut filter is noodzakelijk

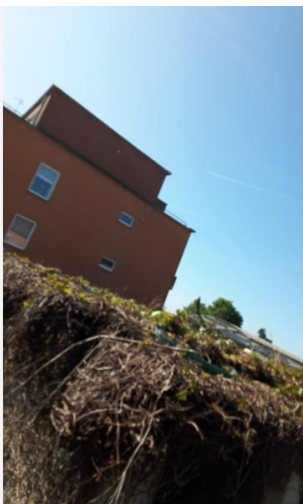
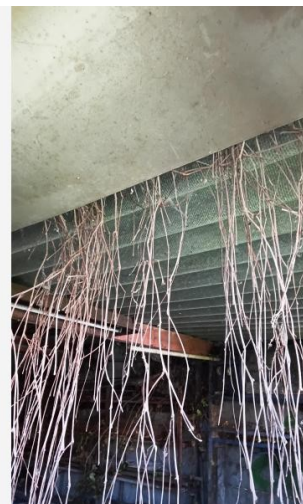
| Eindbeoordeling materiaalrisico | Verhoogd materiaalrisico en/of verhoogde kans op vezelvrijgave |
| Opmerking | <p>bemossing zorgt voor de toestand Matig beschadigd, matig verweerd. het ontmossen van deze toepassing is niet toegestaan.</p> <p>Crocidoliet is een aanname bij gebrek aan staalname.</p> <p>Een staalname kan een andere asbestsoort met zich meebrengen en de risico beoordelig beïnvloeden</p> |

Het asbestmateriaal valt onder de mijlpaal van 2034.

- Zorg voor een veilig beheer. Vermijd het beschadigen van het asbestmateriaal. Controleer de toestand jaarlijks op wijzigingen.
- Hemelwater dat afspoelt van asbestcement daken of gevels kan asbestdeeltjes bevatten. Gebruik het enkel voor gesloten circuits (bv. spoelen toiletten). Reinig na het vervangen van het dak of de gevel de dakgoten en regenwaterput of -ton om asbesthoudend sediment of slib te verwijderen
- Voer bijkomende staalname(s) uit.

- Eenvoudige handelingen: mag via doe-het-zelf of door werknemer(s) met opleidingsattest eenvoudige handelingen door aannemer met opleidingsattest eenvoudige handelingen door grote oppervlakte en verwerking. Ook de lastige vernageling/verroeste vijzen zou voor heel wat breuken kunnen zorgen, draag zeker de juiste pbm. Mocht u dit als particulier zelf willen doen, vraag dan zeker platenzakken (verkrijgbaar op containerpark en dergelijke) zodat u deze meteen verpakt.

Maak de golfplaten nat om stofvorming te beperken. Dit helpt de vrijlating van asbestvezels in de lucht te minimaliseren.

Verpak de verwijderde golfplaten in stevige, goed afsluitbare zakken (platenzak) die duidelijk gelabeld zijn met een asbestwaarschuwing.

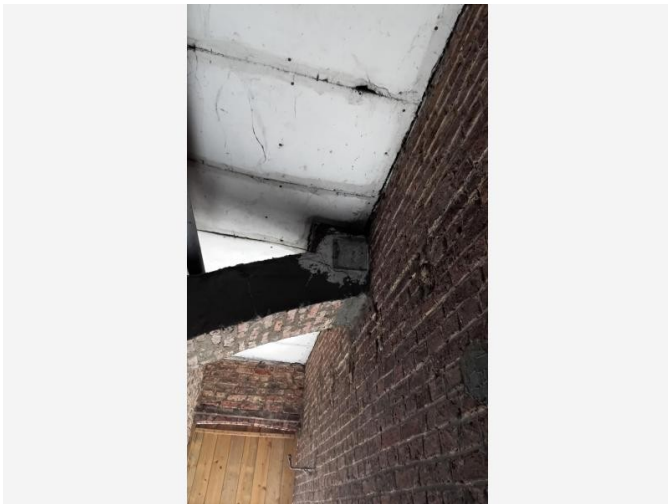
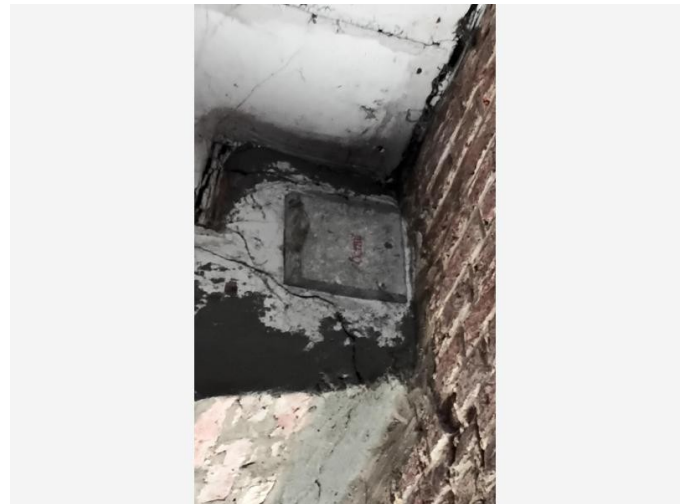
| Opmerking | <p>Crocidoliet is een aanname bij gebrek aan staalname.</p> <p>Een staalname kan een andere asbestsoort met zich meebrengen en de risico beoordelig beïnvloeden.</p> <p>de staat is relatief goed langs de buitenzijde. mogelijks de binnezijde meer verweerd. maar dat kon niet worden na gekeken.</p> |

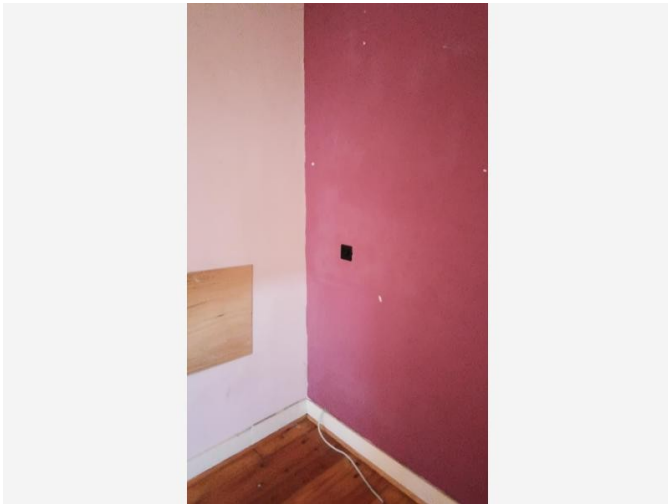
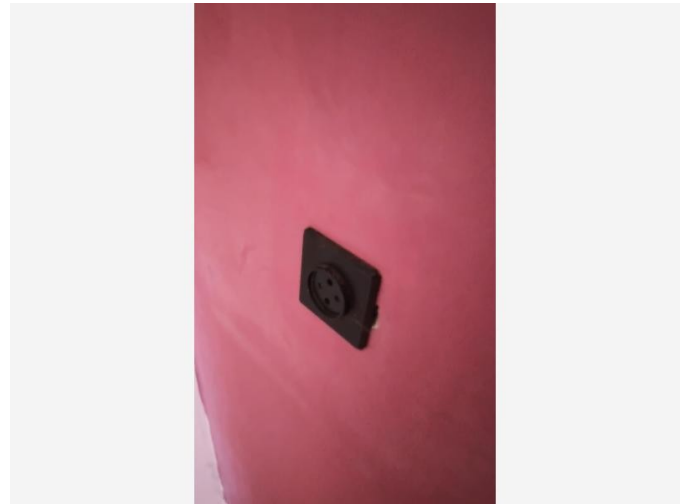
## Fiche 5: bakeliet stopcontacten, lichtarmaturen en/of schakelaars

| Opmerking | deze oppervlakte is niet gemeten maar eerder symbolisch voor alle aanwezige armaturen |

Nat werken: zet elektriciteit af en Bevochtig het gebied rond het armatuur om het vrijkomen van stof te minimaliseren. Dit vermindert de kans dat asbestvezels in de lucht komen.

Voorzichtig demonteren: Gebruik gereedschap dat minimale schade en verstoring veroorzaakt. Tril- en slagwerktuigen zijn te vermijden omdat deze de verspreiding van asbestvezels in de lucht kunnen bevorderen.

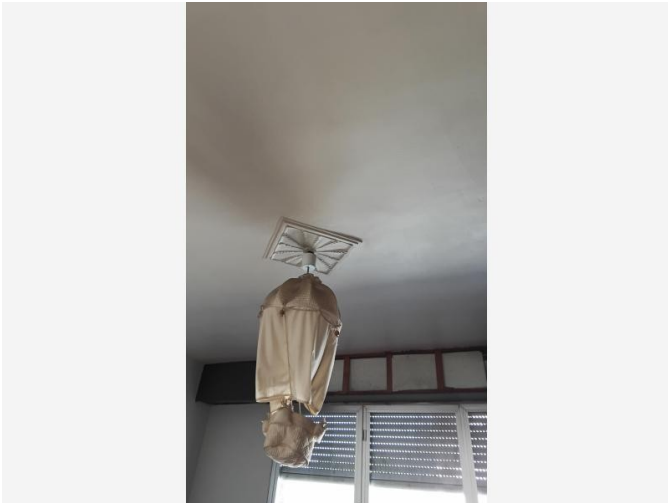
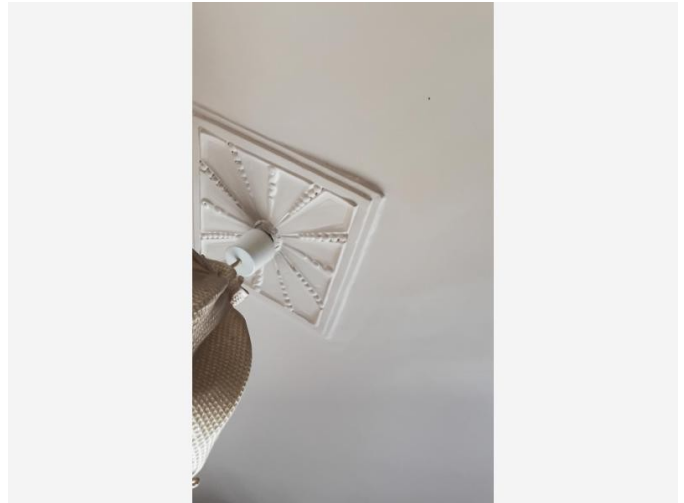
## Fiche 15: bepleistering op de plafonds

Geen asbest

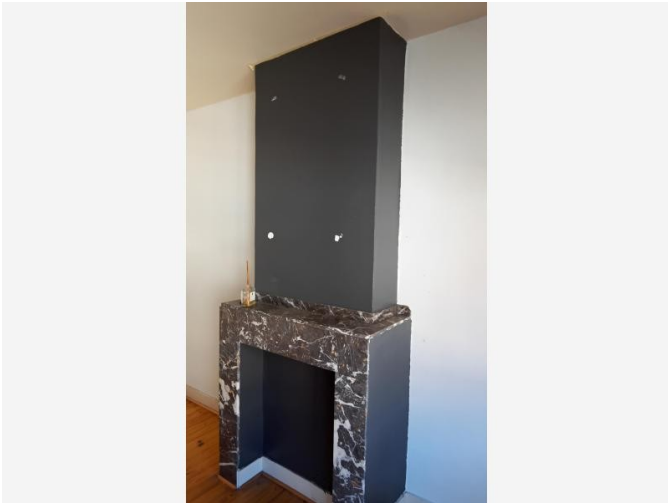
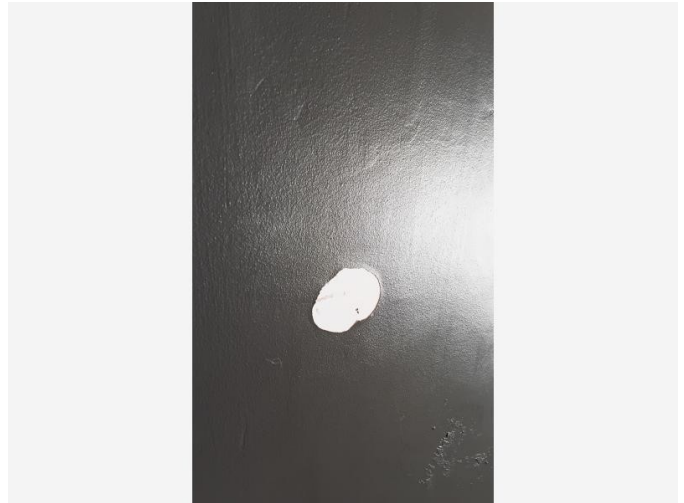
## Fiche 16: bepleistering op de muren

Geen asbest
