# Asbestinventarisatattest

Koning Albert I-laan 179, 8200 Brugge

Attestnummer : 20260124-000067.000

Uitgegeven op : 24.01.2026

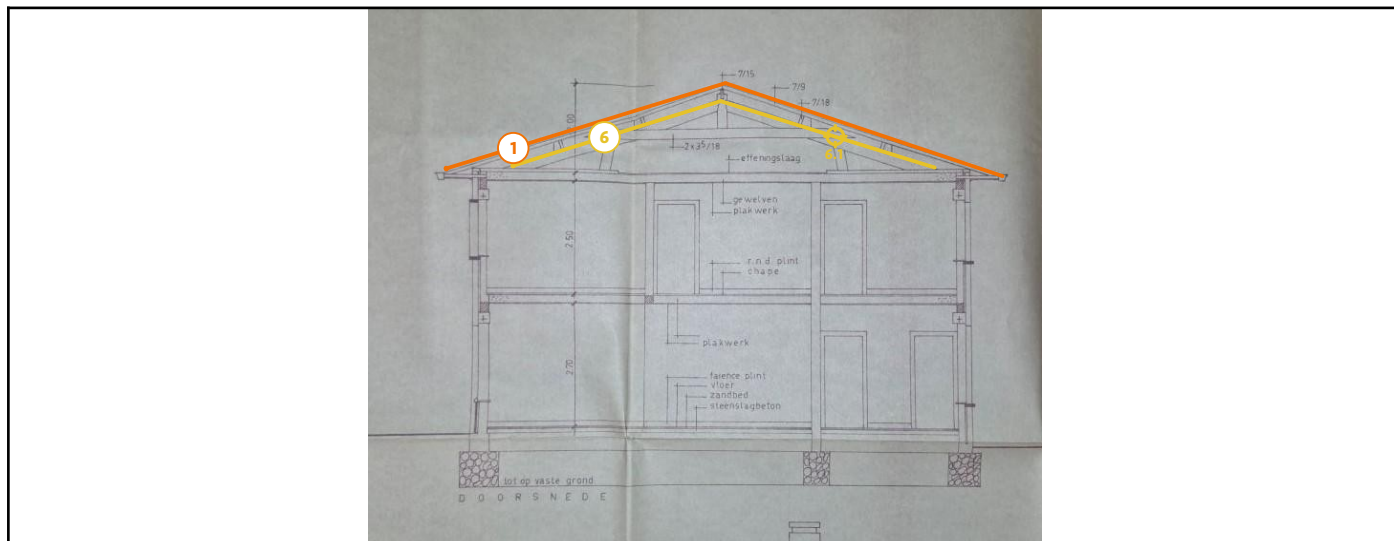
## Plan 1.12: doorsnede

| Beschrijving | Type | Actie |
|---|---|---|
| 1. leien (dak) | Asbestmateriaal | Verwijderen |
| 6. Onderdak (zadeldak) | Asbestmateriaal | Zorgvuldig beheren |

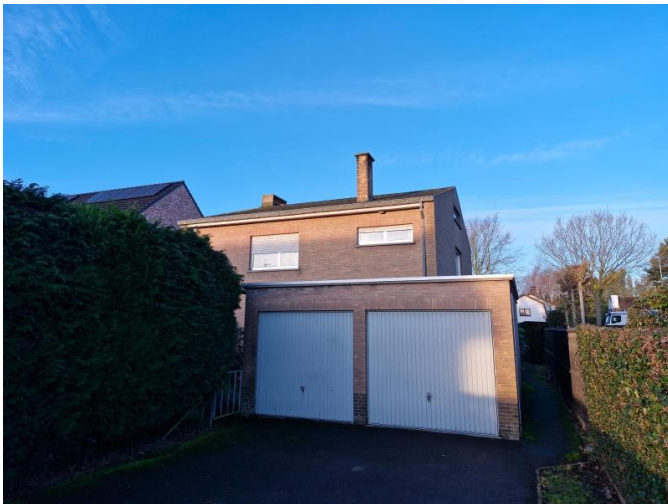
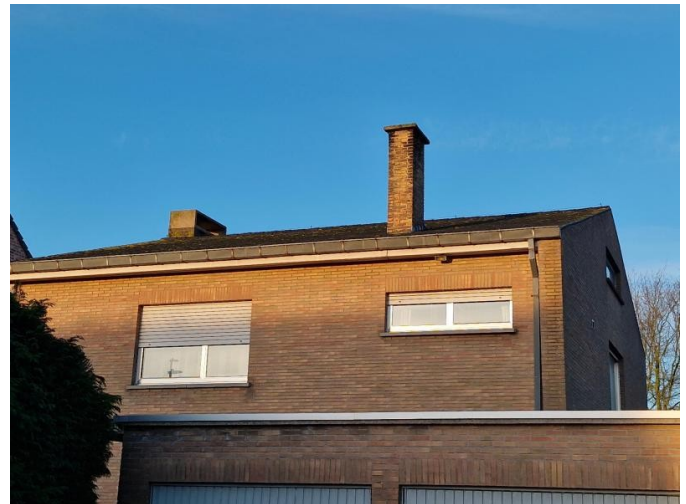
Overzichtsfoto

Detailfoto

| Eindbeoordeling materiaalrisico | Verhoogd materiaalrisico en/of verhoogde kans op vezelvrijgave |

| Asbestsoort (vezeltype) | Crocidoliet aanwezig |
| Toestand van het materiaal | Matig beschadigd, matig verweerd |

| Beschrijving | leien (dak) |
| Asbestmateriaal | Dak- en gevelbekleding - Lei, shingle |

Het asbestmateriaal valt onder de mijlpaal van 2034.

Verwijderen

- Zorg voor een veilig beheer. Vermijd het beschadigen van het asbestmateriaal. Controleer de toestand jaarlijks op wijzigingen.
- Verwijder dit asbestmateriaal zo snel mogelijk. Volg de toestand goed op.

- Eenvoudige handelingen: mag via doe-het-zelf of door werknemer(s) met opleidingsattest eenvoudige handelingen  
Tijdens de verwijdering
  - Asbest intact houden: De leien mogen niet worden gebroken of beschadigd. De verwijdering gebeurt handmatig, zonder te zagen, breken of slijpen, om vezelvrijzetting te voorkomen.
  - Waterverneveling: Waternevel kan worden gebruikt om de verspreiding van vezels te beperken.
  - PBM's : Beschermende kleding, handschoenen en halfgelaatsmasker (FFP3).

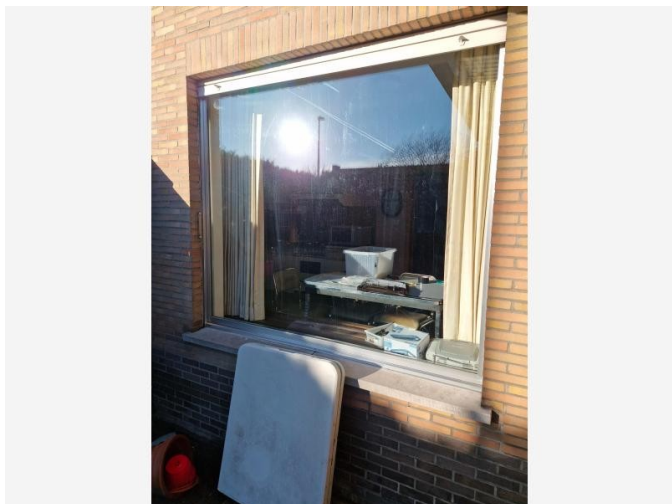
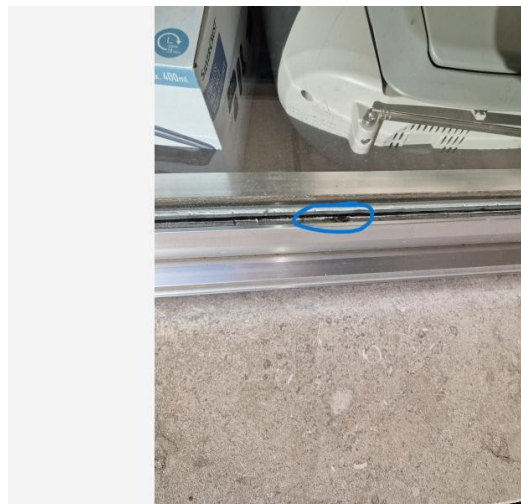
Overzichtsfoto

Detailfoto

Het asbestmateriaal valt onder de mijlpaal van 2040.

Zorgvuldig beheren

- Eenvoudige handelingen: mag via doe-het-zelf of door werknemer(s) met opleidingsattest eenvoudige handelingen
  - Gebruik persoonlijk beschermingsmiddelen: draag een halfgelaatsmasker (FFP3), een beschermend overall, handschoenen.
- Voorkom stofvorming: Bevochtig de kit tijdens het werk continu met water om het vrijkomen van asbestvezels te minimaliseren.
- Gebruik alleen handgereedschap: Gebruik geen mechanische gereedschappen zoals een boormachine of slijptol, omdat deze vezels kunnen losmaken. Gebruik schroevendraaiers of een handzaag voor het losmaken van de kit.
- Verpak het afval: Verpak het asbesthoudende materiaal in speciale voor geschikte asbestzakken. Voorkom dat het wordt gebroken of beschadigd.

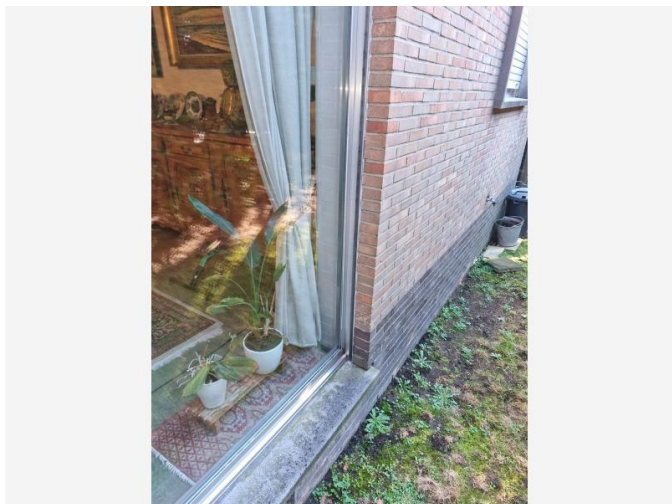
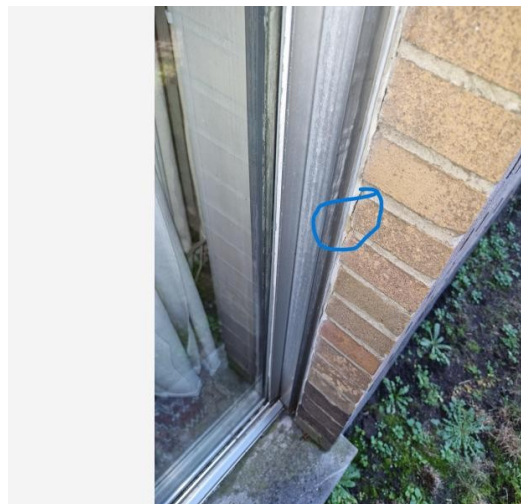
Overzichtsfoto

Detailfoto

- Eenvoudige handelingen: mag via doe-het-zelf of door werknemer(s) met opleidingsattest eenvoudige handelingen
  - Gebruik persoonlijk beschermingsmiddelen: draag een halfgelaatsmasker (FFP3), een beschermend overall, handschoenen.
- Voorkom stofvorming: Bevochtig de kit tijdens het werk continu met water om het vrijkomen van asbestvezels te minimaliseren.
- Gebruik alleen handgereedschap: Gebruik geen mechanische gereedschappen zoals een boormachine of slijptol, omdat deze vezels kunnen losmaken. Gebruik schroevendraaiers of een handzaag voor het losmaken van de kit.
- Verpak het afval: Verpak het asbesthoudende materiaal in speciale voor geschikte asbestzakken. Voorkom dat het wordt gebroken of beschadigd.

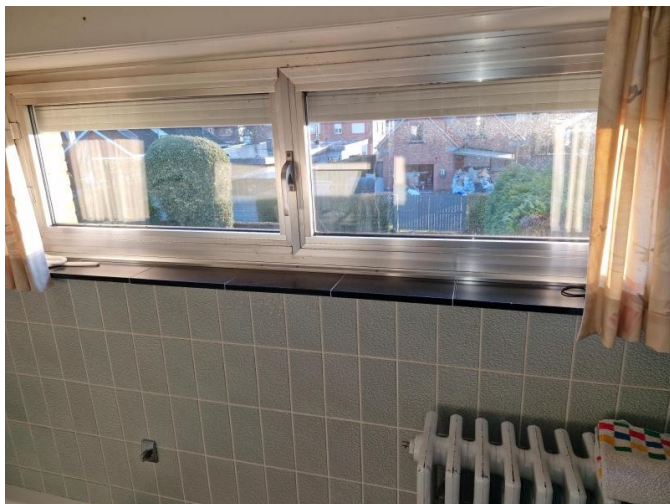
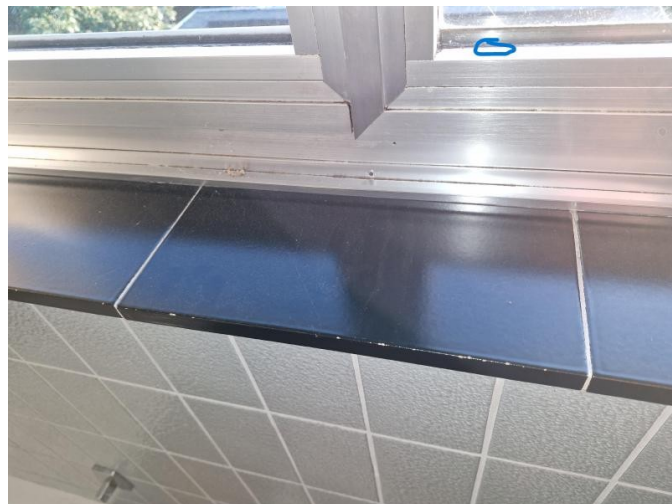
Overzichtsfoto

Detailfoto

- Eenvoudige handelingen: mag via doe-het-zelf of door werknemer(s) met opleidingsattest eenvoudige handelingen
  - Gebruik persoonlijk beschermingsmiddelen: draag een halfgelaatsmasker (FFP3), een beschermend overall, handschoenen.
- Voorkom stofvorming: Bevochtig de kit tijdens het werk continu met water om het vrijkomen van asbestvezels te minimaliseren.
- Gebruik alleen handgereedschap: Gebruik geen mechanische gereedschappen zoals een boormachine of slijptol, omdat deze vezels kunnen losmaken. Gebruik schroevendraaiers of een handzaag voor het losmaken van de kit.
- Verpak het afval: Verpak het asbesthoudende materiaal in speciale voor geschikte asbestzakken. Voorkom dat het wordt gebroken of beschadigd.

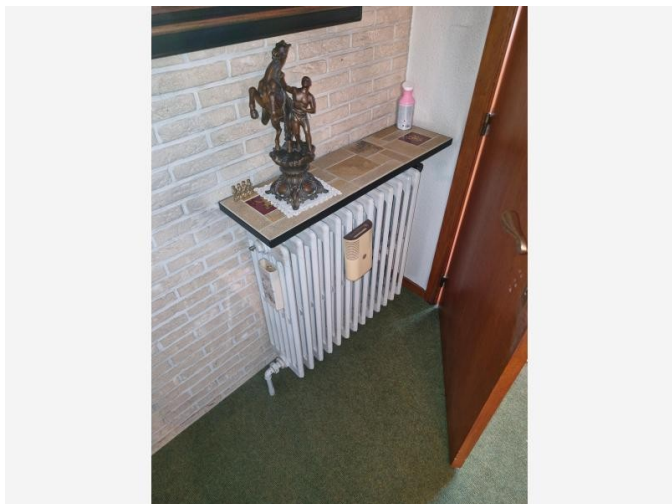
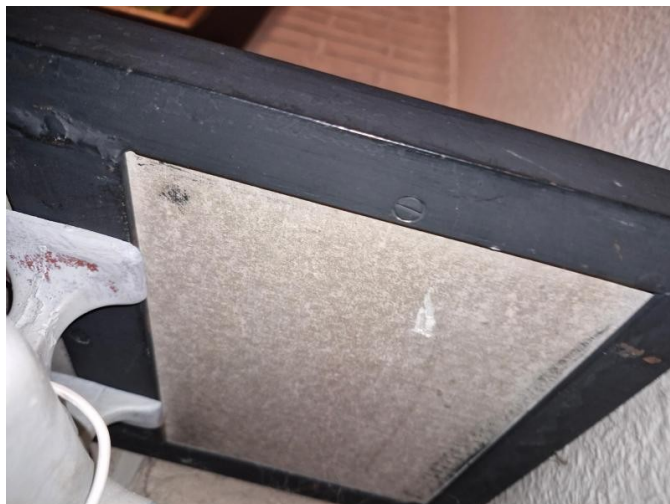
Overzichtsfoto

Detailfoto

- PBM's : Beschermende kleding, handschoenen en halfgelaatsmasker (FFP3).
- Reinigen: Werkmateriaal, ladders en de onderliggende balken moeten na de werkzaamheden worden schoongemaakt met vochtige, wegwerpbare doeken.

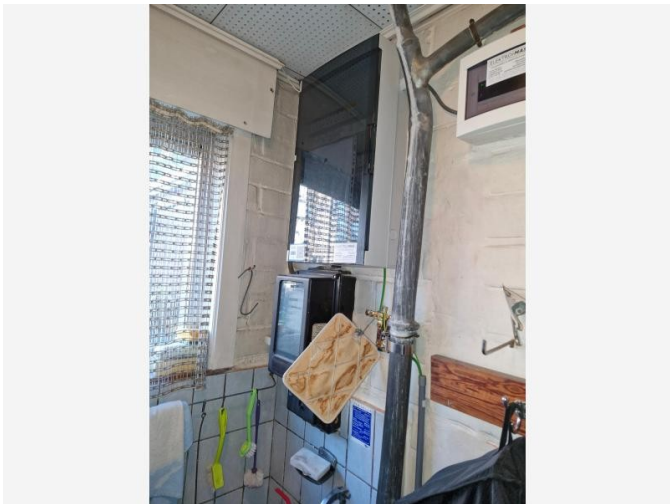
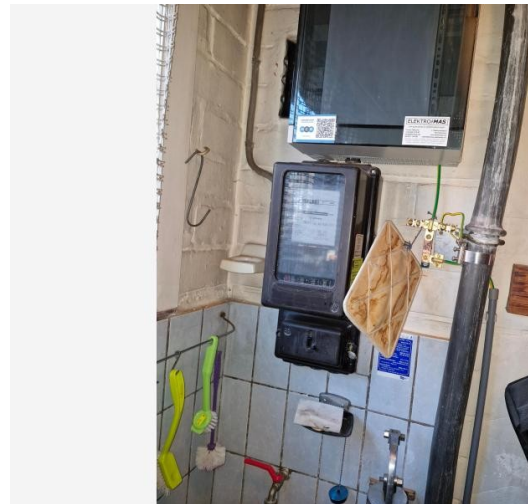
Overzichtsfoto

Detailfoto

| Identificatiemethode | De asbestdeskundige beoordeelt het materiaal als asbestverdacht en dus asbesthoudend, en dit zonder monstername.<br><br>Motivatie: De monstername brengt andere schade aan dan schade die inherent is aan de monstername. |
| Opmerking | De teller is eigendom van Fluvius. |

- Eenvoudige handelingen: mag via doe-het-zelf of door werknemer(s) met opleidingsattest eenvoudige handelingen
  - Veilig verpakken: Het materiaal wordt voorzichtig verwijderd, niet gebroken, en verpakt in speciale, afgesloten zakken met asbestkenmerk op voor veilige afvoer.
  - Persoonlijke bescherming: Gebruik een halfgelaatsmasker (FFP3), een beschermende wegwerpovertal, handschoenen, en afspoelbare schoenen.
  - Voorkom stof: Bevochtig of fixeermiddel het materiaal vooraf om stofvorming te voorkomen. Gebruik alleen handwerktuigen en geen schuur- of slijpmachines.
  - Voorzichtig demonteren en verpakken: Verwijder onderdelen één voor één met de hand. Verpak het asbesthoudende materiaal in speciale voor geschikte asbestzakken.

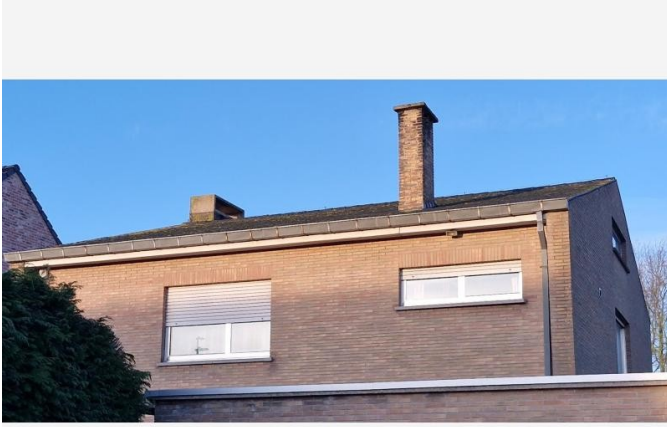
*Situeringsfoto*

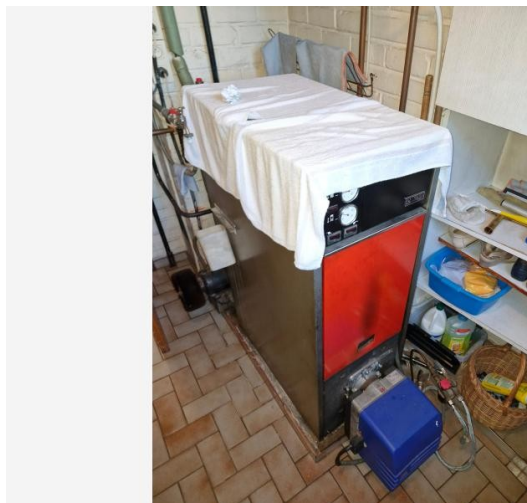
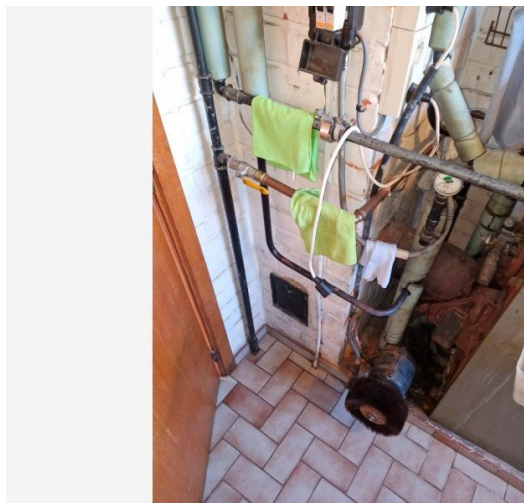
### Fiche 24: cv-ketel

| Beschrijving | Notitie | Terug te vinden op plannen |
|---|---|---|
| Fiche 24: cv-ketel | <p>Het verwarmingselement kan asbesthoudend materialen bevatten binnenin de behuizing. ( Koorden, dichtingen, ... )</p> <p>Hou rekening met PBM bij verwijdering.</p> | Plan 1.13: gelijkvloers |
