# Asbestinventarisatetest

Beukenlaan 4, 9240 Zele

Attestnummer : 20260102-000123.000

Uitgegeven op : 02.01.2026

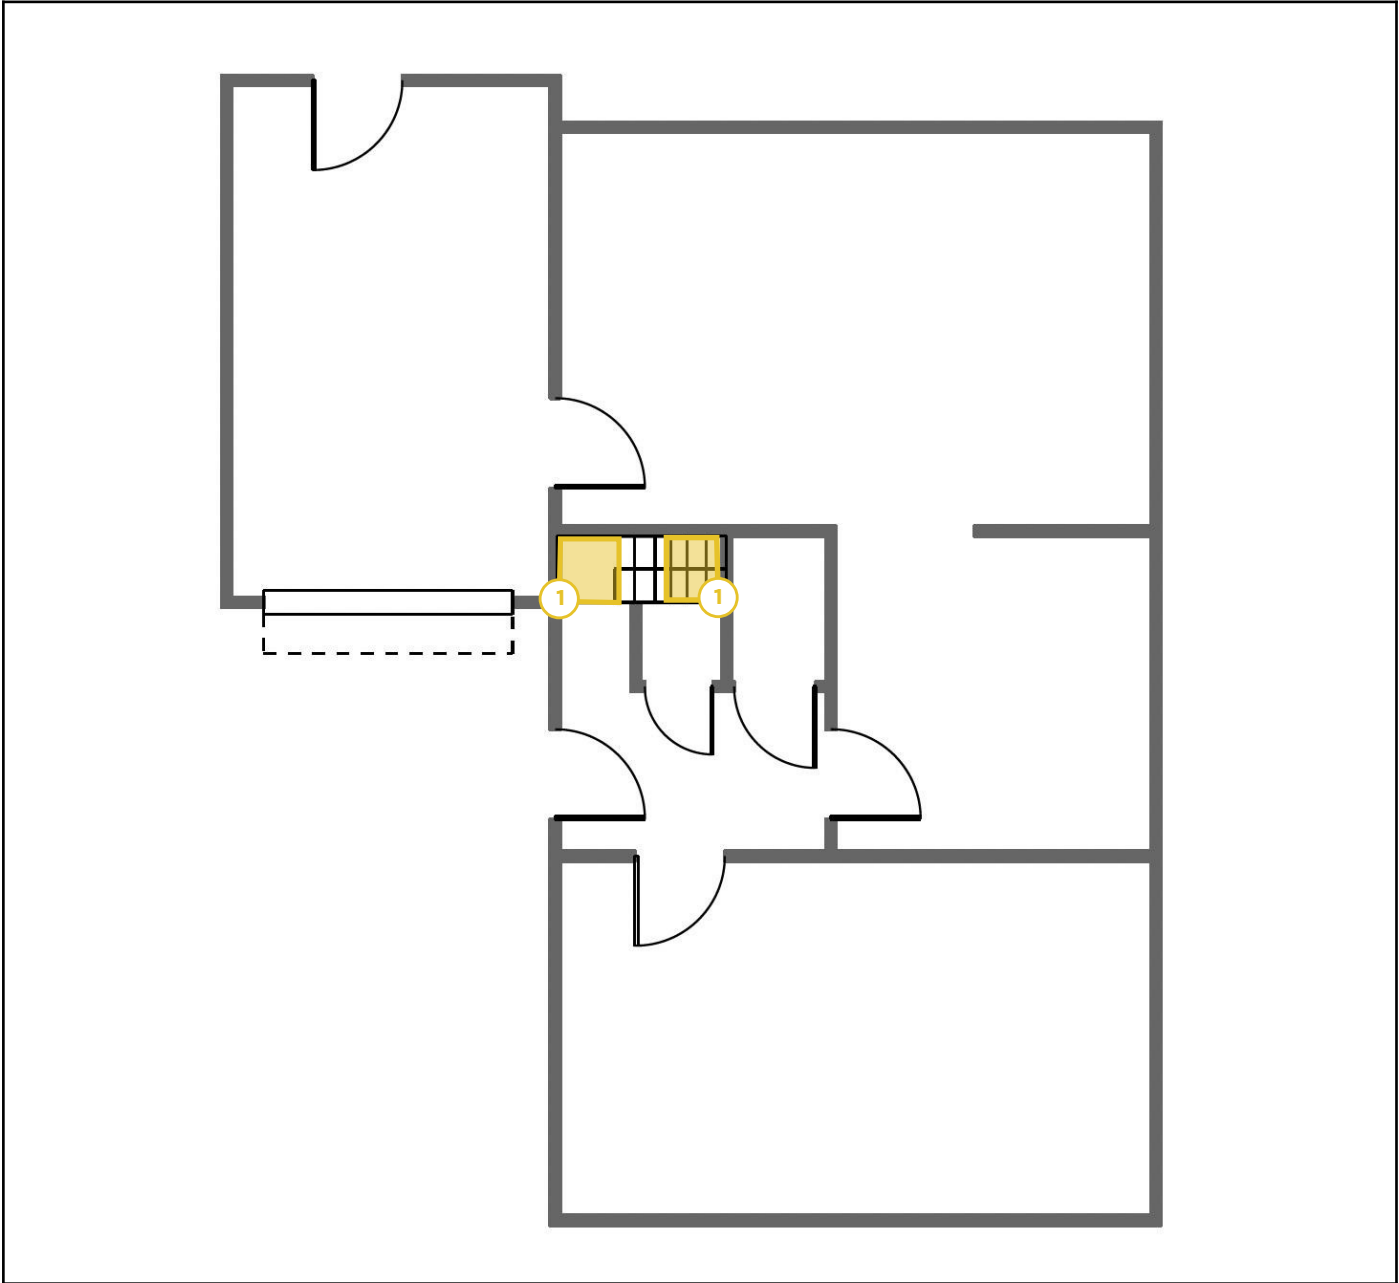
# Plan 1.1: Gelijkvloers

| Beschrijving | Type | Actie |
|---|---|---|
| 1. Colovinyl tegels | Asbestmateriaal | Zorgvuldig beheren |

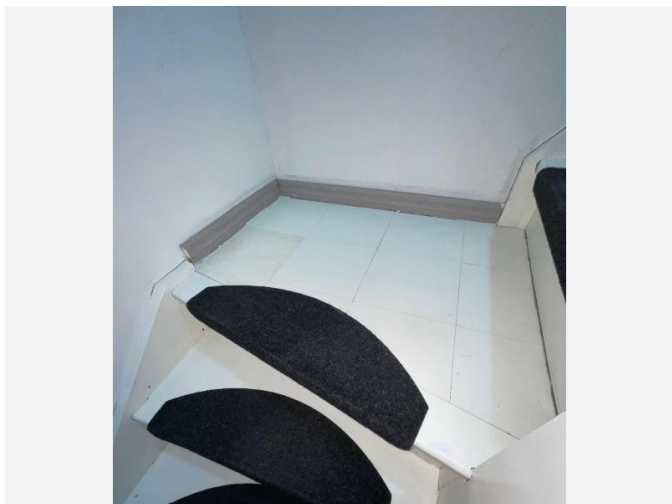
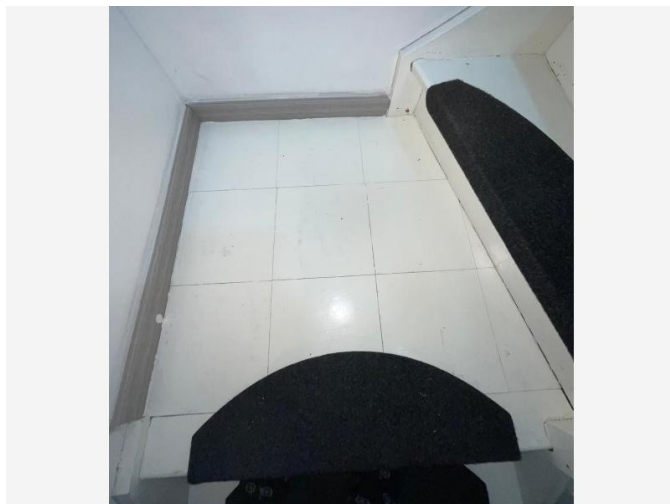
Het asbestmateriaal valt onder de mijlpaal van 2040.

Zorgvuldig beheren

| Eindbeoordeling materiaalrisico | Zeer laag materiaalrisico en/of zeer lage kans op vezelvrijgave |

| Gebondenheid | Categorie 1: hechtgebonden in oorsprong |
| Asbestsoort (vezeltype) | Alleen chrysotiel |
| Asbestconcentratie | Laag (< 50%) |
| Afschermingsgraad van het gehele materiaal | Niet stootvaste afscherming |
| Toestand van het materiaal | Licht beschadigd, licht verweerd. Intact calciumsilicaatmateriaal of categorie III 'gebondenheid' |

| Beschrijving | Colovinyl tegels |
| Identificatiemethode | <p>De asbestdeskundige beoordeelt het materiaal als asbestverdacht en dus asbesthoudend, en dit zonder monsternamen.</p> <p>Motivatie: De opdrachtgever weigert om het materiaal te laten bemonsteren.</p> |

- Zorg voor een veilig beheer. Vermijd het beschadigen van het asbestmateriaal. Controleer de toestand jaarlijks op wijzigingen.
- Voer bijkomende staalname(s) uit.

- Hermetische zone (erkend asbestverwijderaar)  
Colovinyltegels mogen uitsluitend worden verwijderd door een erkende verwijderaar indien wordt aangetoond dat deze asbest bevatten.

Door verlijming met lijm aan de onderzijde, moet de verwijdering via hermetische zone.

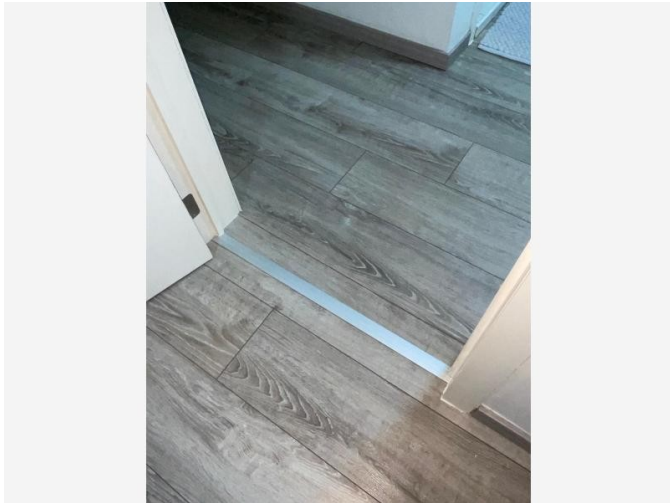
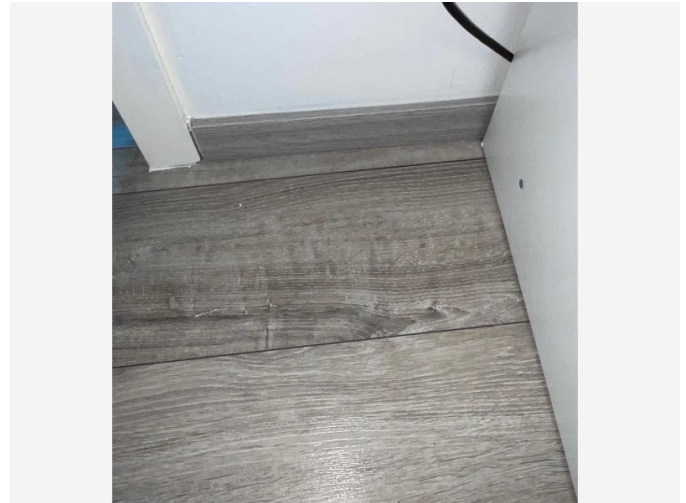
De vastgestelde vloerbedekking bevat geen asbest. Wij kunnen geen uitspraak doen over de onderliggende lagen.

| Basis voor advies | De asbestdeskundige beoordeelt het materiaal als niet-asbestverdacht. |

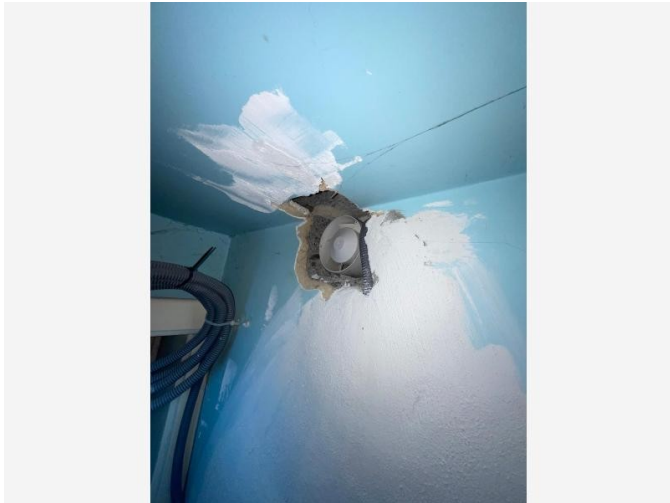
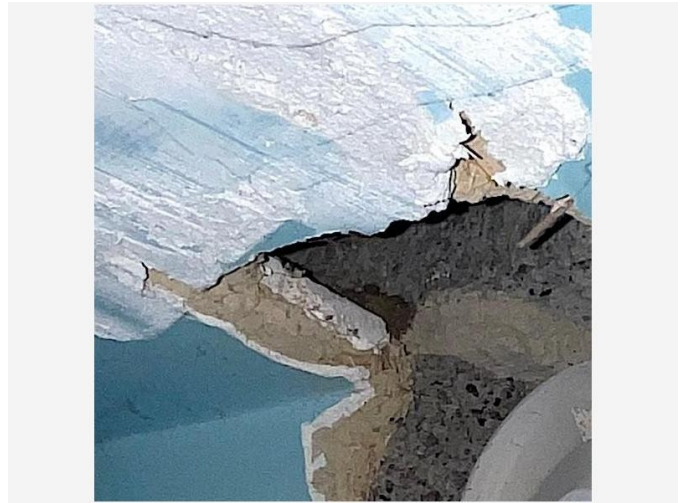
## Fiche 3: Beploistering van de plafonds

Geen asbest

| # | Type | Referentie | Resultaat |
|---|---|---|---|
| 3.1 | Mengmonster | MM02 | Geen asbest |

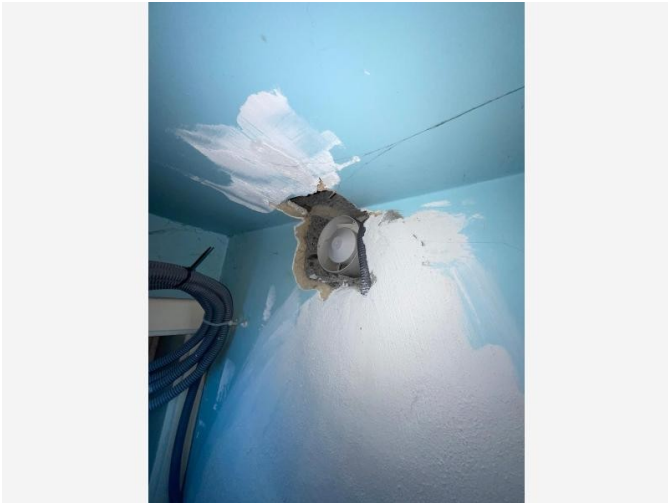
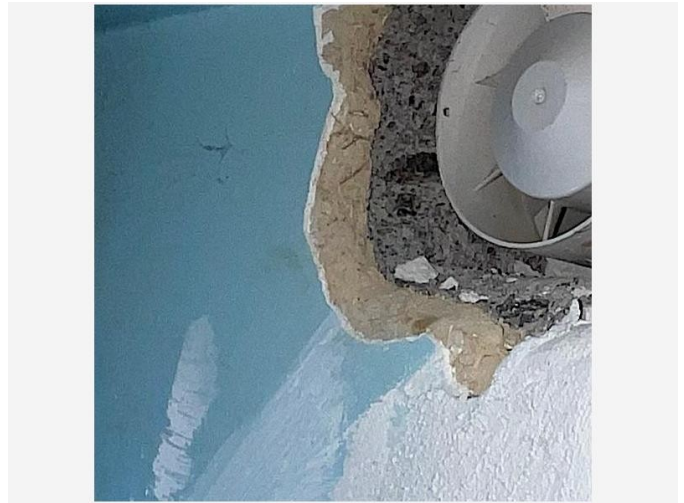
## Fiche 4: Bepleistering van de muren

Geen asbest

| # | Type | Referentie | Resultaat |
|---|---|---|---|
| 4.1 | Mengmonster | MM01 | Geen asbest |

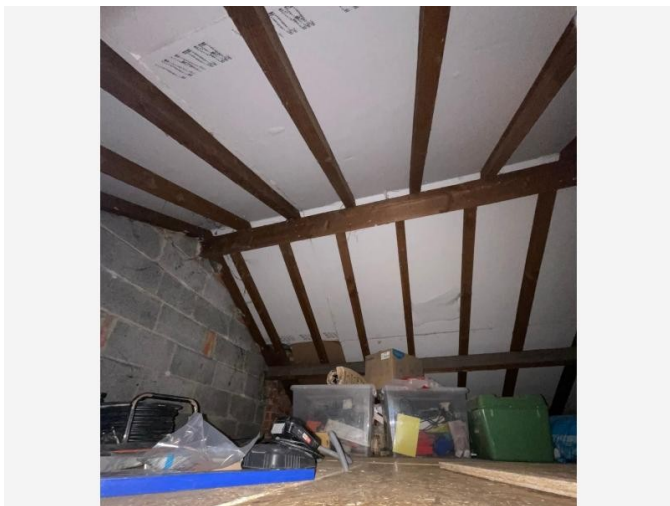
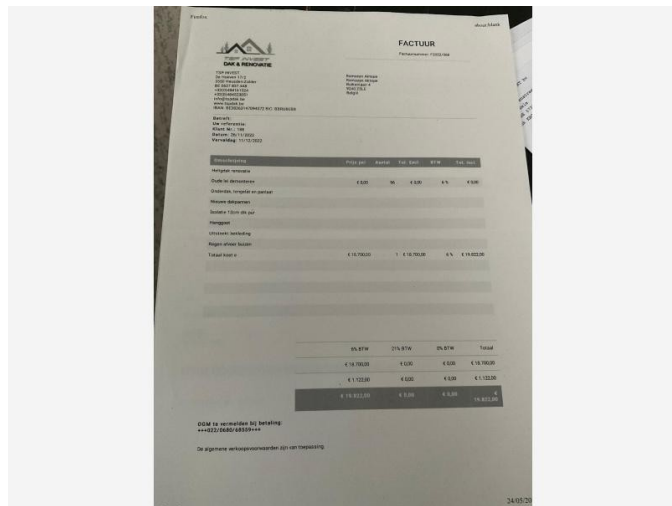
## Fiche 5: Materialen onder de dakbedekking

| Beschrijving | Notitie | Terug te vinden op plannen |
|---|---|---|
| Fiche 5: Materialen onder de dakbedekking | Tijdens onze inspectie zijn we in het bezit gesteld van een factuur waaruit we kunnen afleiden dat het onderdak is opgebouwd uit niet asbestverdacht materiaal. | Plan 1.8: Dakconstructie |

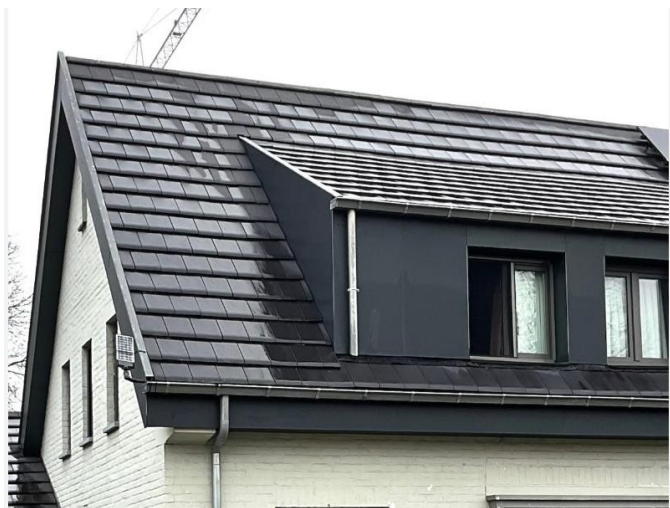
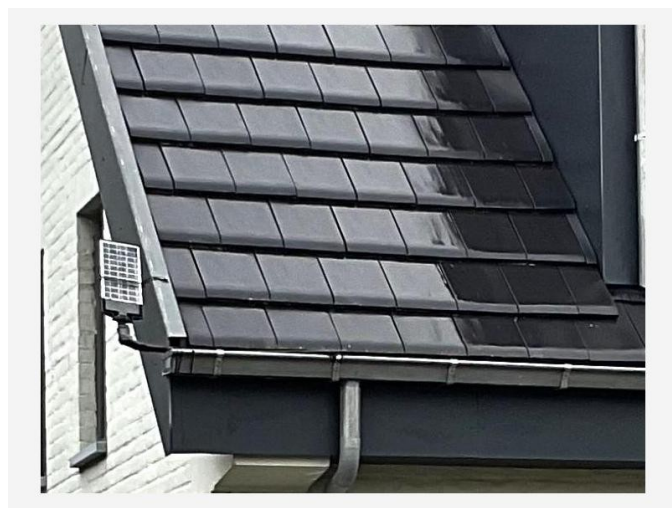
## Fiche 6: Dakbedekking

| Beschrijving | Notitie | Terug te vinden op plannen |
|---|---|---|
| Fiche 6: Dakbedekking | De vastgestelde dakbedekking van dit constructiedeel is niet asbest verdacht. De dakbedekking is vervaardigd uit materialen waarbij geen asbestvezel is gebruikt. Als asbestdeskundige voeren wij een niet destructief onderzoek, waarbij wij niet in alle situaties de verschillende lagen van de opbouw van de dakconstructie kunnen inspecteren en hierover uitsluitel geven. | - |

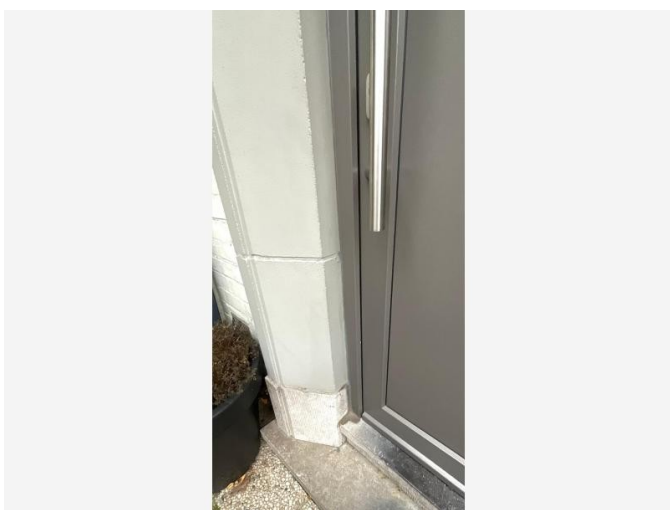
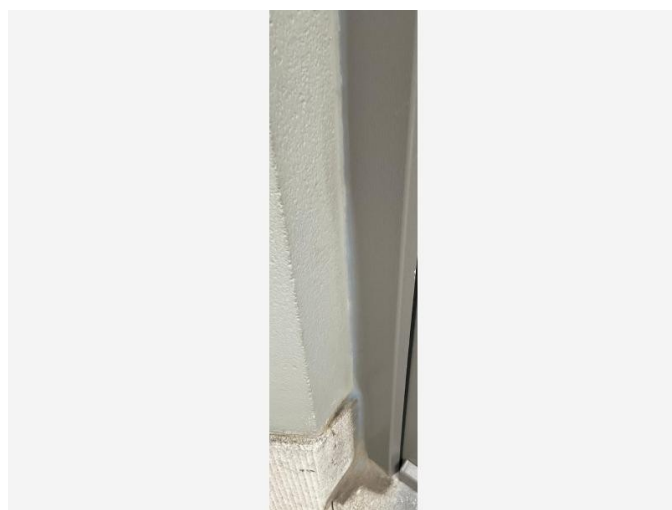
## Fiche 7: Afdichtingsmateriaal (Silicone, kit) aan schrijnwerk

| Beschrijving | Notitie | Terug te vinden op plannen |
|---|---|---|
| Fiche 7: Afdichtingsmateriaal (Silicone, kit) aan schrijnwerk | Als asbestdeskundige hebben we op basis van expertise kunnen vaststellen dat de silicone aan het raam / gevel en tussen raam / glas niet asbestverdacht zijn. Tijdens ons onderzoek kunnen wij geen uitspraak doen over achterliggende materialen. | - |

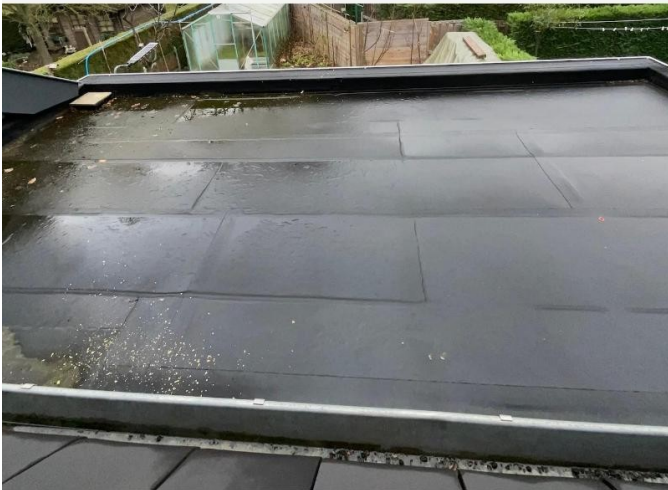
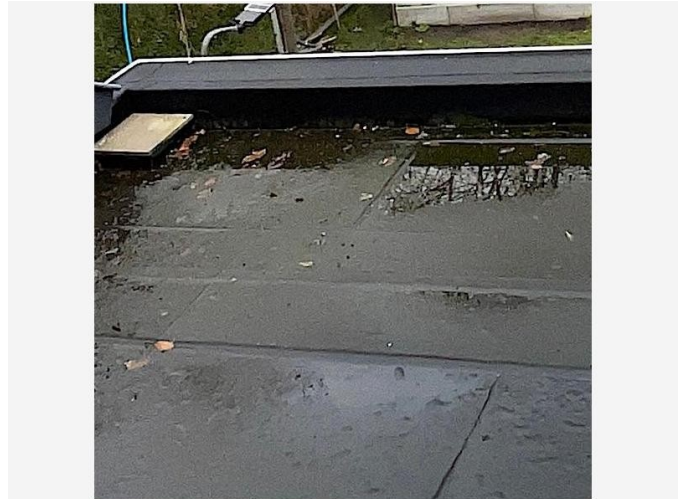
## Fiche 8: EPDM platdak

| Beschrijving | Notitie | Terug te vinden op plannen |
|---|---|---|
| Fiche 8: EPDM platdak | <p>Het plat dak is afgewerkt met EPDM, een materiaal dat niet asbestverdacht is. Er is echter geen zicht op eventuele oudere dakbedekkingen die zich daaronder kunnen bevinden. Het detecteren hiervan valt onder destructief onderzoek, wat gevolgschade met zich kan meebrengen.</p> <p>Bij werken wordt een destructief onderzoek met staalname aangeraden.</p> | Plan 1.8: Dakconstructie |
