# Asbestinventarisatetest

Molenstraat 7, 9800 Deinze

Attestnummer : 20260323-000476.000

Uitgegeven op : 23.03.2026

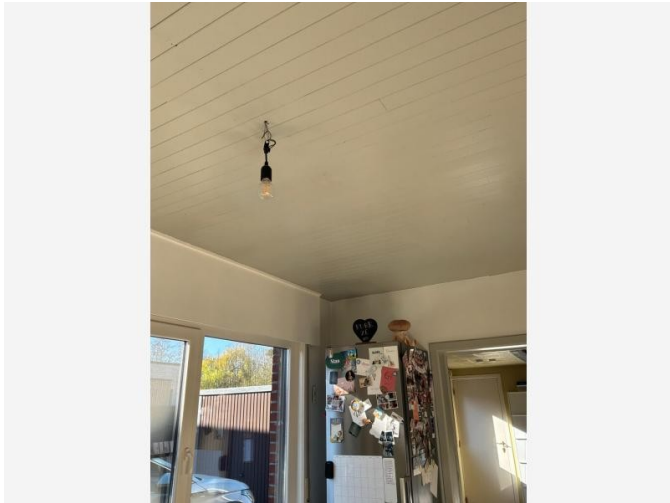
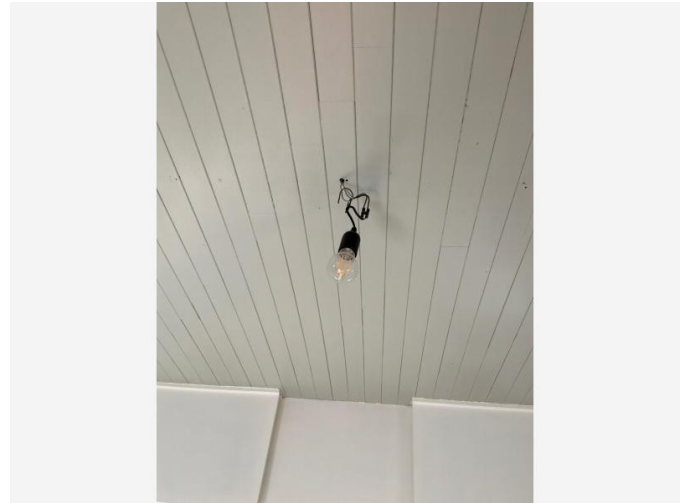
| Fiche 1: Plafond type: Plaatmateriaal..... | 19 |

Niet asbest verdacht type plafondplaat. Er kan geen uitspraak gedaan worden over mogelijks achterliggende lagen

| Basis voor advies | De asbestdeskundige beoordeelt het materiaal als niet-asbestverdacht. |

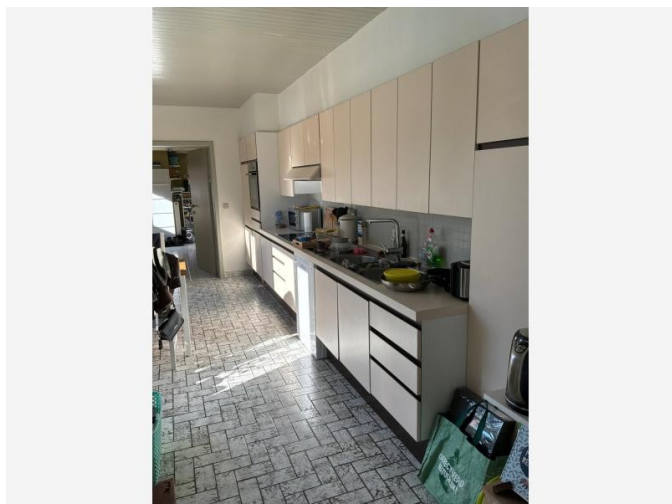
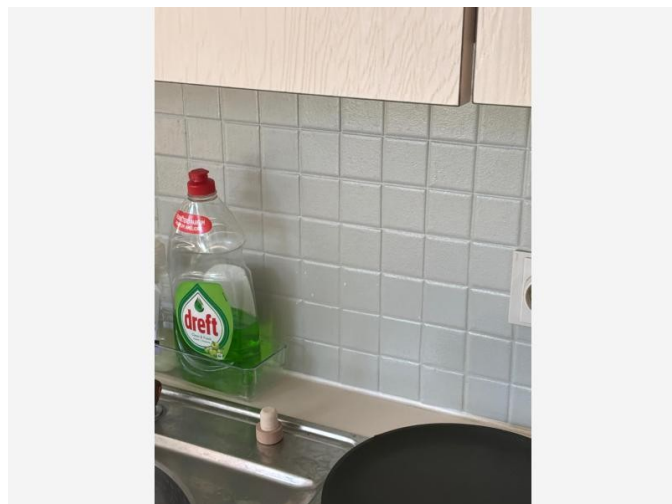
| Fiche 2: faïencelijm achter tegels..... | 20 |

Volgens het IP moeten lijmlagen steeds bemonsterd worden. De inspecteur kon tijdens zijn bezoek geen lijmlagen vaststellen. Echter is er een redelijk vermoeden dat achter de tegels zich een lijmlaag zou bevinden. Indien blijkt tijdens werken dat zich hier een lijmlaag bevindt, is extra staalname aangewezen.

| Basis voor advies | Beoordeling op basis van expertise, zonder een vaststelling door de asbestdeskundige. |

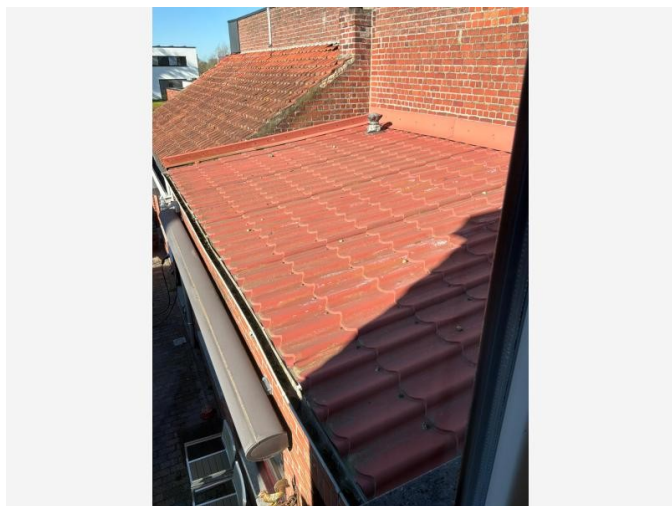
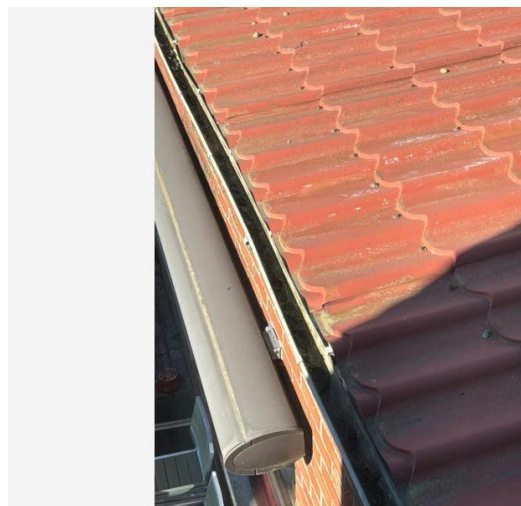
| Fiche 3: Metalen overzetsdak..... | 21 |

| Basis voor advies | Beoordeling op basis van expertise met een vaststelling door de asbestdeskundige. |

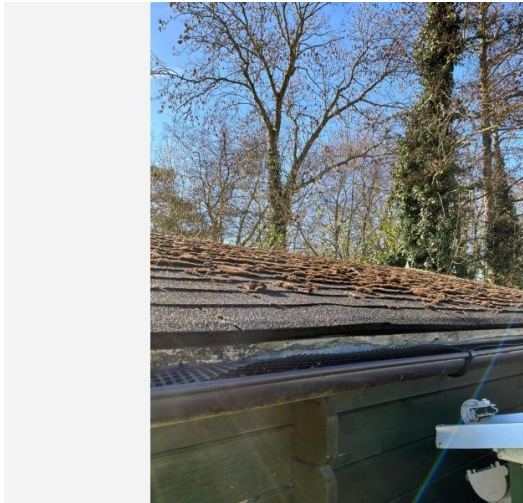
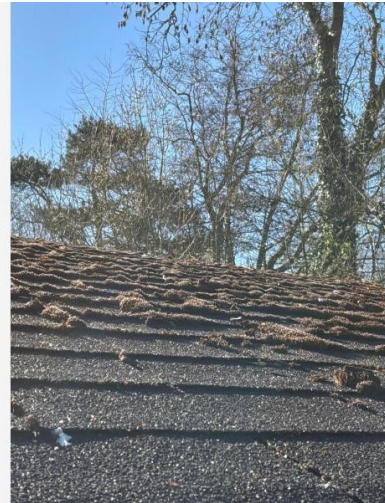
## Fiche 4: roofing dak

Geen asbest

| # | Type | Referentie | Resultaat |
|---|---|---|---|
| 4.1 | Puntmonster | Mm3 | Geen asbest |

| Opmerking | GESchatte heoveelheid. Er kan enkel een uitspraak gedaan worden over de bovenste laag. Mogelijks bevinden er zich nog enkele lagen onder de toplaag. |

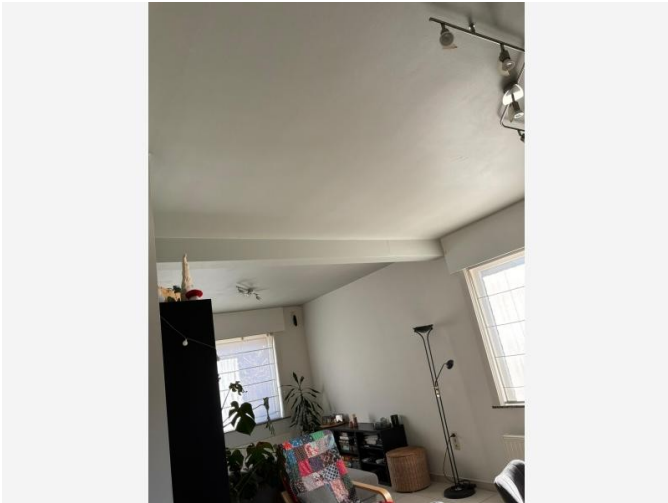
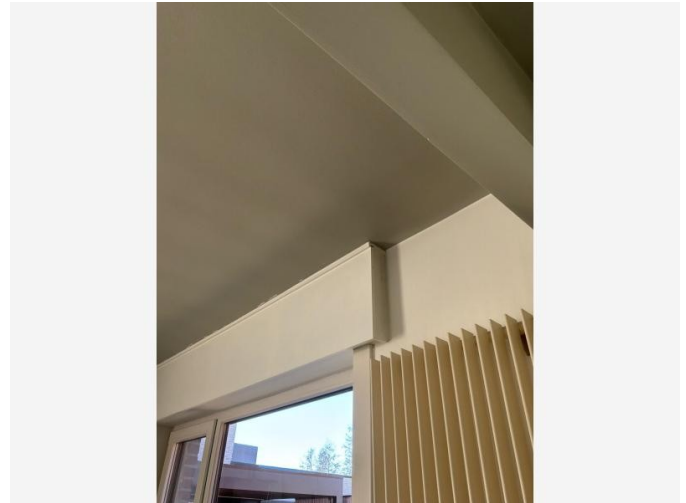
## Fiche 5: pleisterwerk plafond

Geen asbest

| # | Type | Referentie | Resultaat |
|---|---|---|---|
| 5.1 | Mengmonster | mm02 | Geen asbest |

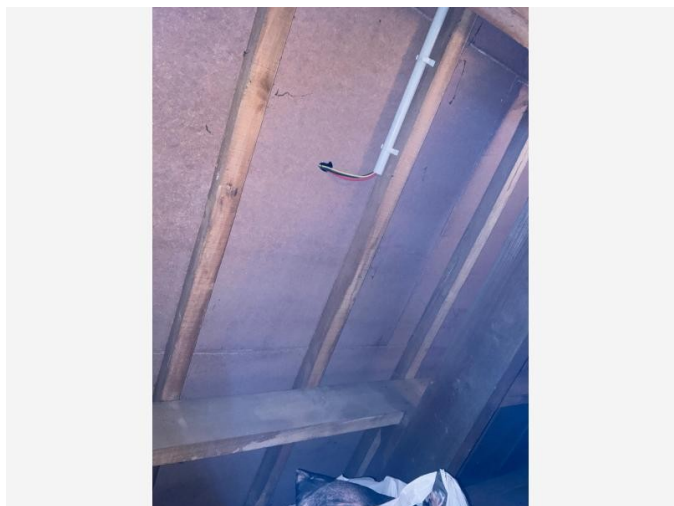
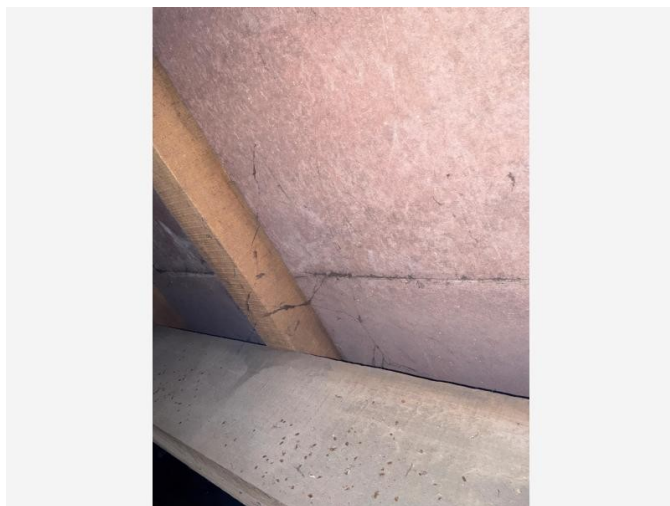
## Fiche 6: menuiserie onderdak

Geen asbest

| # | Type | Referentie | Resultaat |
|---|---|---|---|
| 6.1 | Puntmonster | Mm5 | Geen asbest |

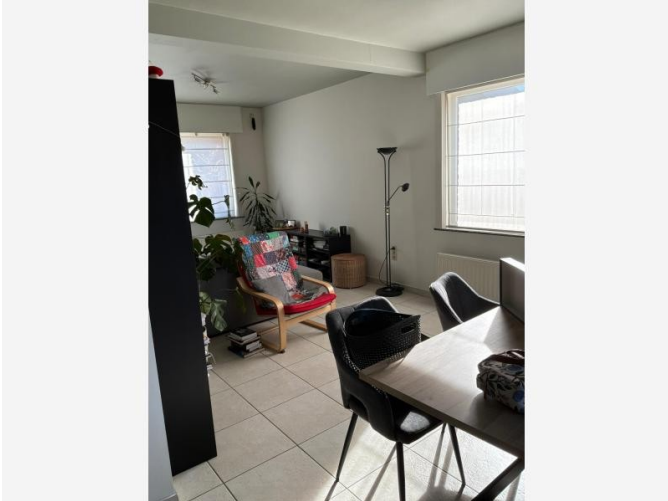
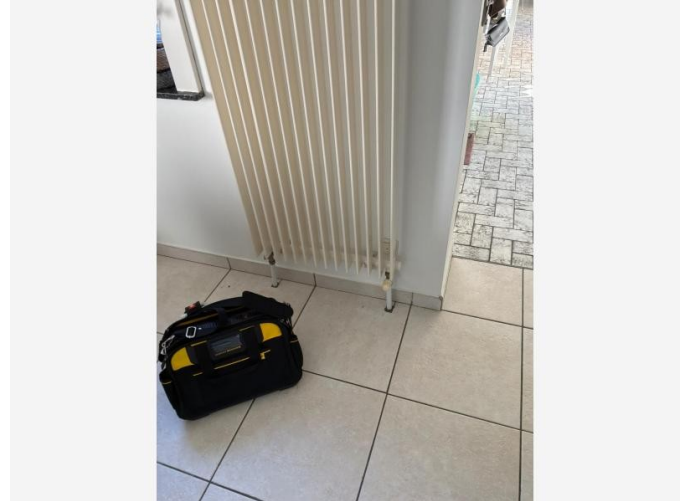
## Fiche 7: pleisterwerk wanden

Geen asbest

| # | Type | Referentie | Resultaat |
|---|---|---|---|
| 7.1 | Mengmonster | mm01 | Geen asbest |

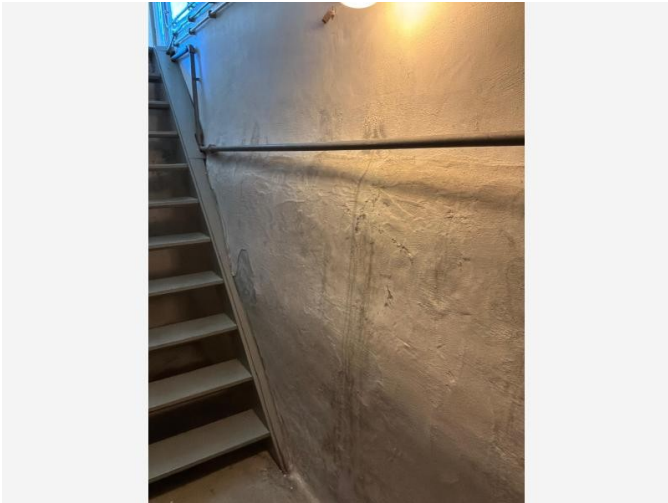
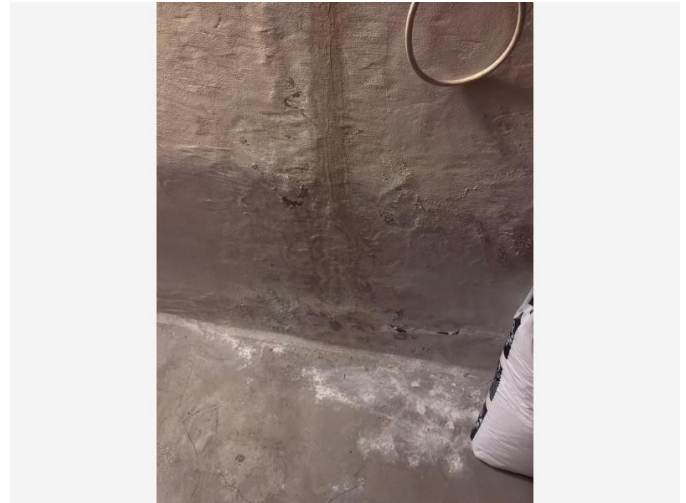
## Fiche 8: Cementering kelder

Geen asbest

| # | Type | Referentie | Resultaat |
|---|---|---|---|
| 8.1 | Mengmonster | Mm4 | Geen asbest |

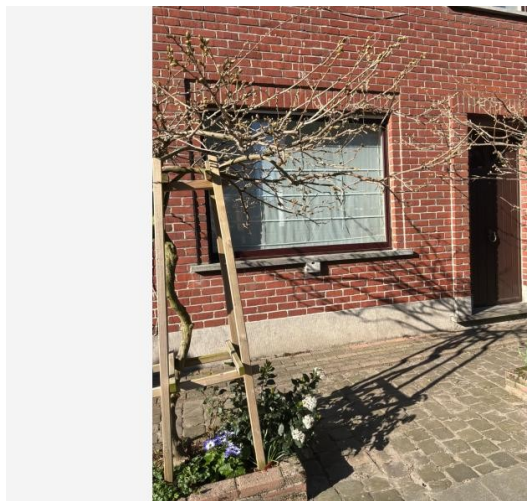
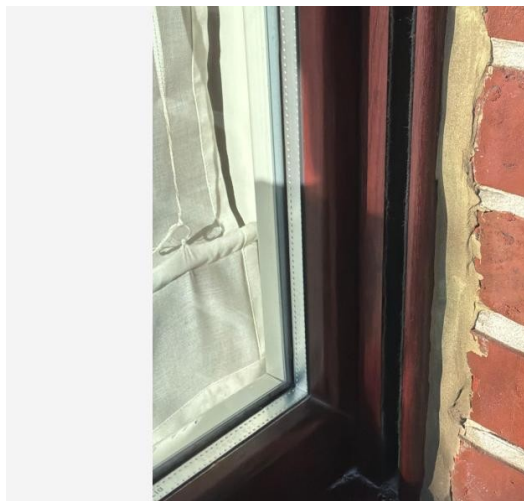
### Fiche 9: mastiek type: siliconen

| Beschrijving | Notitie | Terug te vinden op plannen |
|---|---|---|
| Fiche 9: mastiek type: siliconen | Aanwezig in alle ramen, buiten de andere aangeduide types. | - |

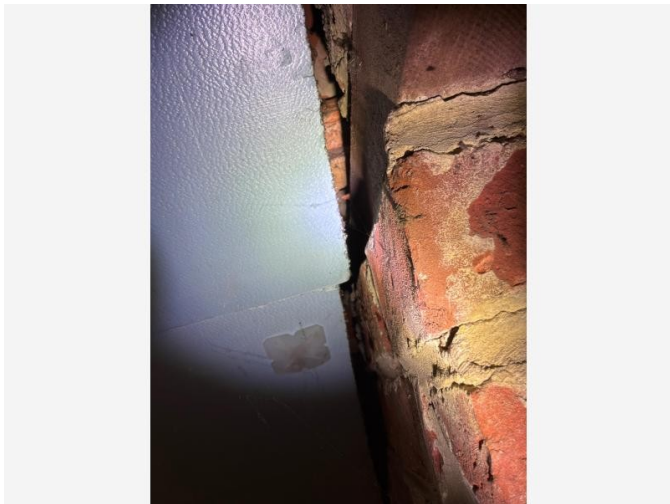
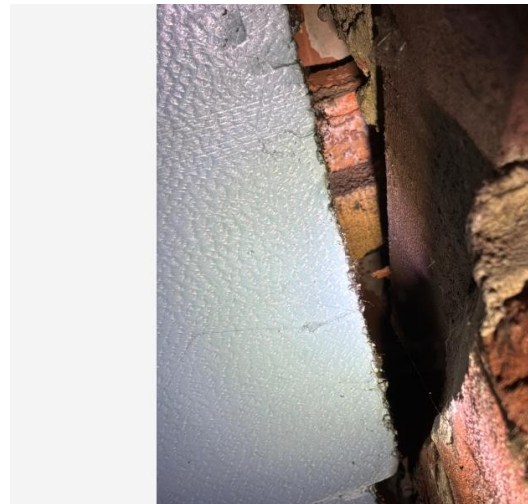
## Fiche 10: Onderdak type: geen

| Beschrijving | Notitie | Terug te vinden op plannen |
|---|---|---|
| Fiche 10: Onderdak type: geen | Dit onderdak type is niet asbest verdacht. (Deze zijn steekproefsgewijs vastgesteld en kunnen, indien de vastelling dit niet toeliet, geen uitspraak doen over het volledige onderdak. ) | Plan 1.2: Hoofdgebouw plan 1e |

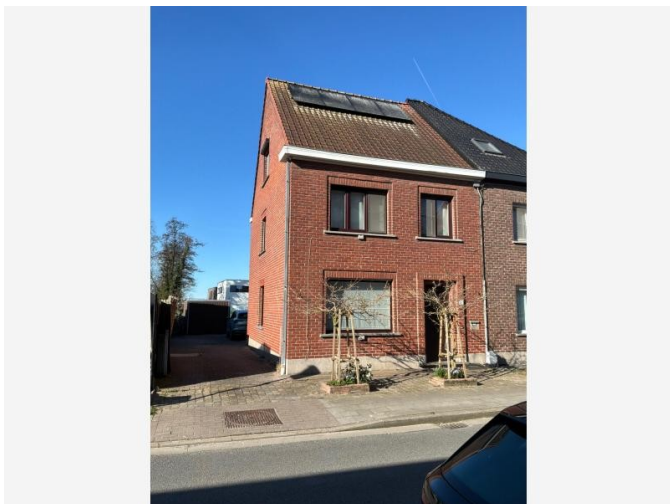
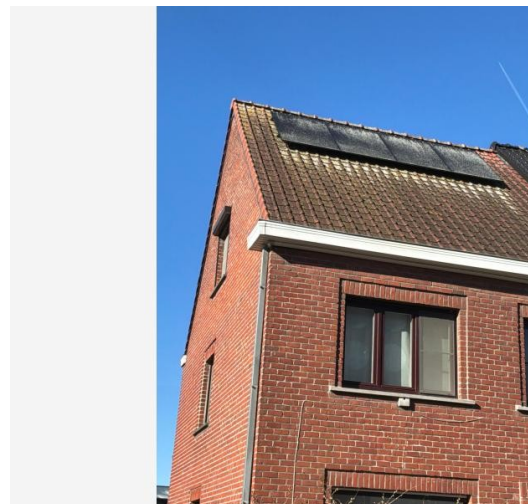
## Fiche 11: Dak type: pannen

| Beschrijving | Notitie | Terug te vinden op plannen |
|---|---|---|
| Fiche 11: Dak type: pannen | Dit dak type is niet asbest verdacht. | Plan 1.2: Hoofdgebouw plan 1e<br>Plan 1.4: Hoofdgebouw plan dak |

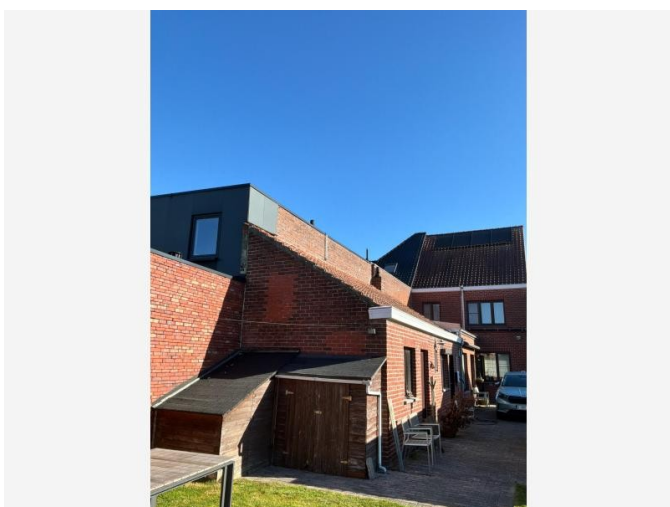
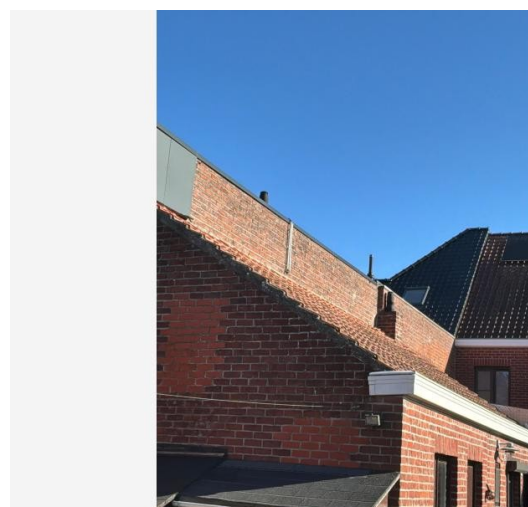
## Fiche 12: Schouw type: kunststof

| Beschrijving | Notitie | Terug te vinden op plannen |
|---|---|---|
| Fiche 12: Schouw type: kunststof | Dit schouw type is niet asbest verdacht. (Deze zijn steekproefsgewijs vastgesteld en kunnen, indien de vastelling dit niet toeliet, geen uitspraak doen over de volledige schouw. ) | Plan 1.2: Hoofdgebouw plan 1e |

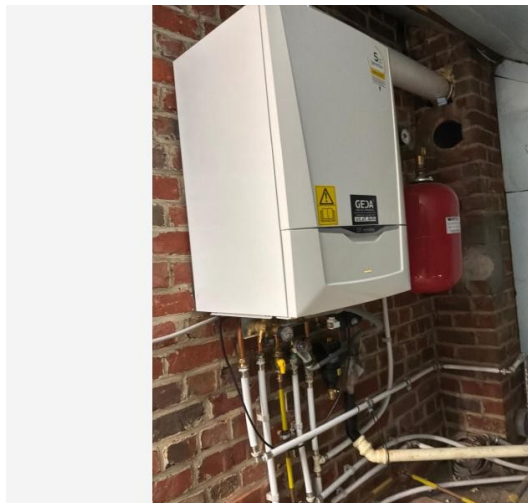
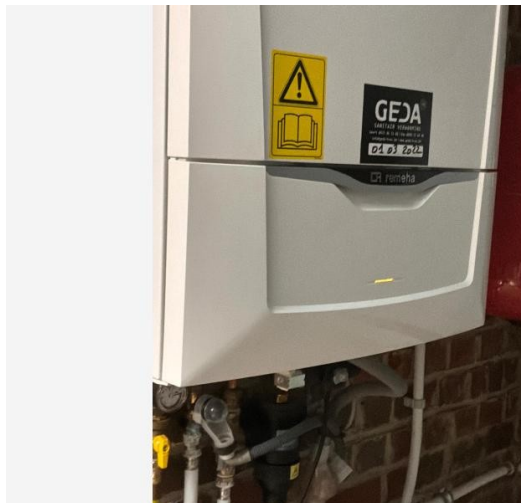
## Fiche 13: Ketel van na 2001

| Beschrijving | Notitie | Terug te vinden op plannen |
|---|---|---|
| Fiche 13: Ketel van na 2001 | Deze ketel is van na 2001 en kan dus geen asbest verdachte materialen bevatten. | - |
