# Asbestinventarisatattest

Abdijbekestraat 8/0101, 8200 Brugge

Attestnummer : 20260306-000234.000

Uitgegeven op : 06.03.2026

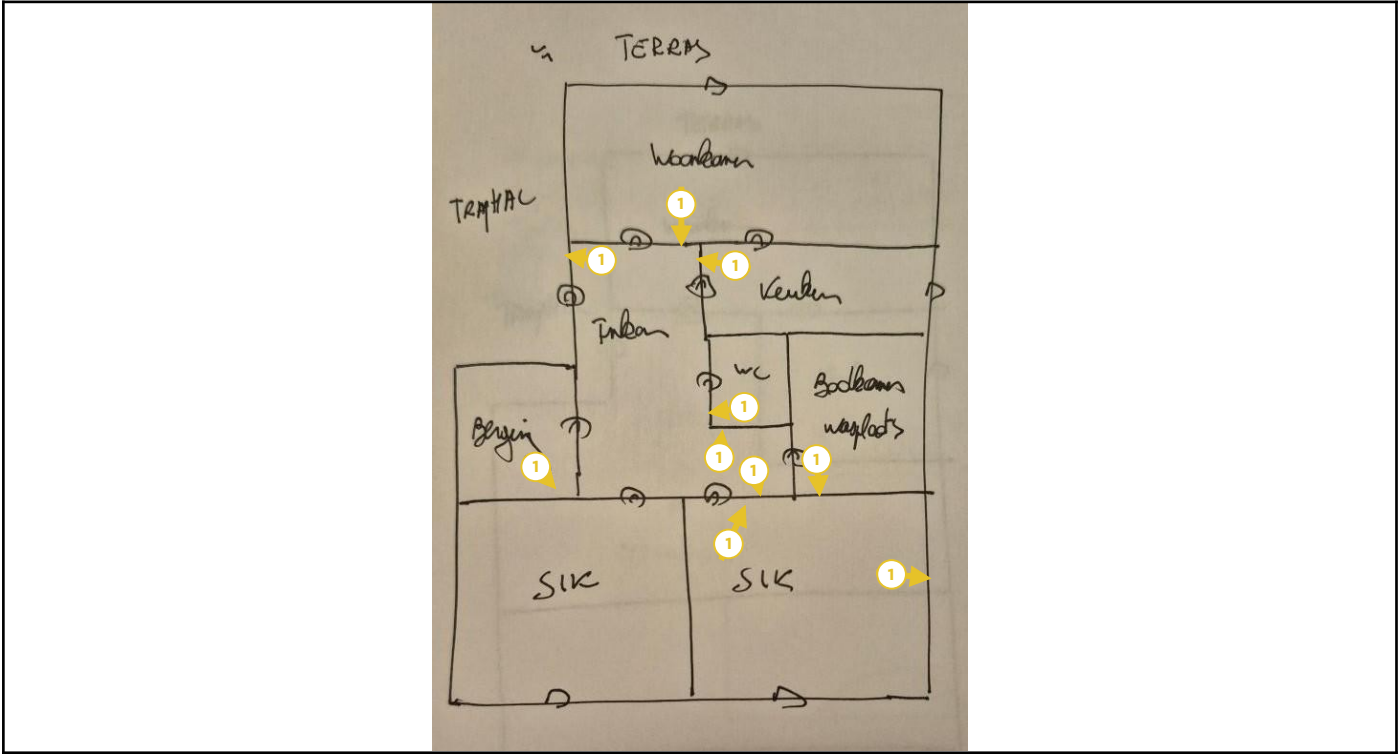
# Plan 1.4: 45 kopie kopie

| Beschrijving | Type | Actie |
|---|---|---|
| 1. lichtschakelaars - stopcontacten | Asbestmateriaal | Zorgvuldig beheren |

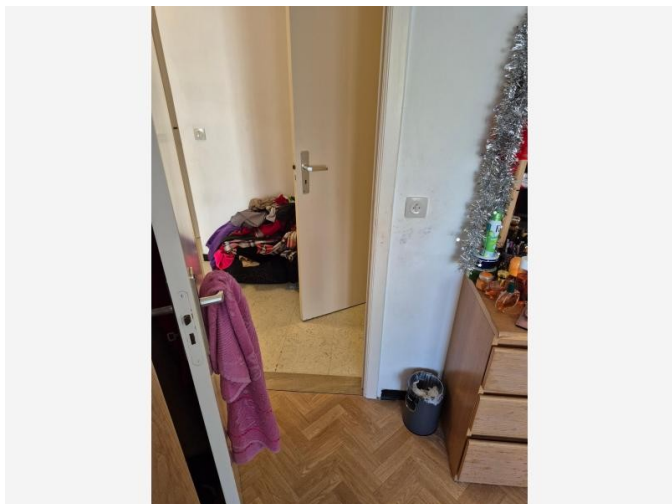
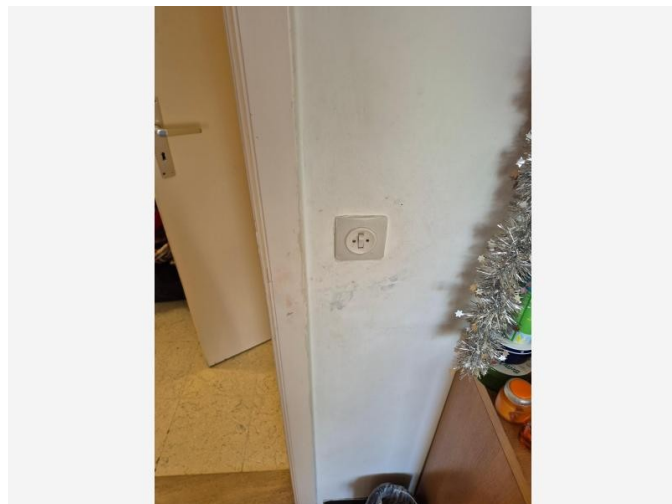
Het asbestmateriaal valt onder de mijlpaal van 2040.

| Eindbeoordeling materiaalisico | Laag materiaalisico en/of verlaagde kans op vezelvrijgave |

| Asbestsoort (vezeltype) | Crocidoliet aanwezig |
| Asbestconcentratie | Laag (< 50%) |
| Toestand van het materiaal | Onbeschadigd, niet verweerd |

| Asbestmateriaal | Plaat, paneel, tablet - Type Bakeliet |
| Identificatiemethode | <p>De asbestdeskundige beoordeelt het materiaal als asbestverdacht en dus asbesthoudend, en dit zonder monstername.</p> <p>Motivatie: De monstername brengt andere schade aan dan schade die inherent is aan de monstername.</p> |

- Zorg voor een veilig beheer. Vermijd het beschadigen van het asbestmateriaal. Controleer de toestand jaarlijks op wijzigingen.

- Eenvoudige handelingen: mag via doe-het-zelf of door werknemer(s) met opleidingsattest eenvoudige handelingen
  - Veilig verpakken: Het materiaal wordt voorzichtig verwijderd, niet gebroken, en verpakt in speciale, afgesloten zakken met asbestkenmerk op voor veilige afvoer.
- Persoonlijke bescherming: Gebruik een halfgelaatsmasker (FFP3), een beschermende wegwerpoverall, handschoenen, en afspoelbare schoenen.
- Voorkom stof: Bevochtig of fixeermiddel het materiaal vooraf om stofvorming te voorkomen. Gebruik alleen handwerktuigen en geen schuur- of slijpmachines.
- Voorzichtig demonteren en verpakken: Verwijder onderdelen één voor één met de hand. Verpak het asbesthoudende materiaal in speciale voor geschikte asbestzakken.

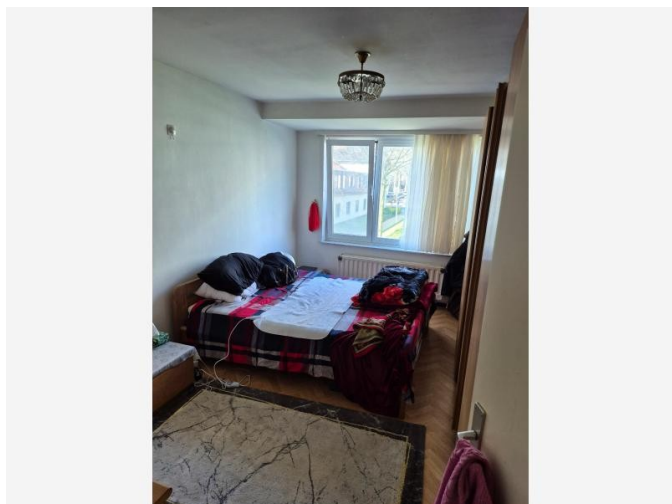
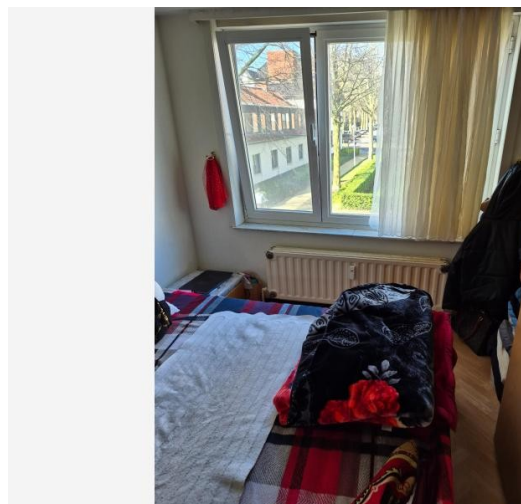
Het verwarmingselement kan asbesthoudend materialen bevatten binnenin de behuizing. ( Koorden, dichtingen, ... )

Hou rekening met PBM bij verwijdering.

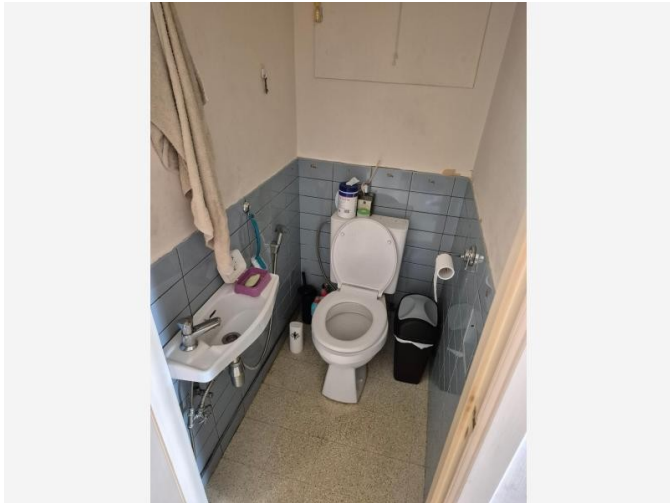
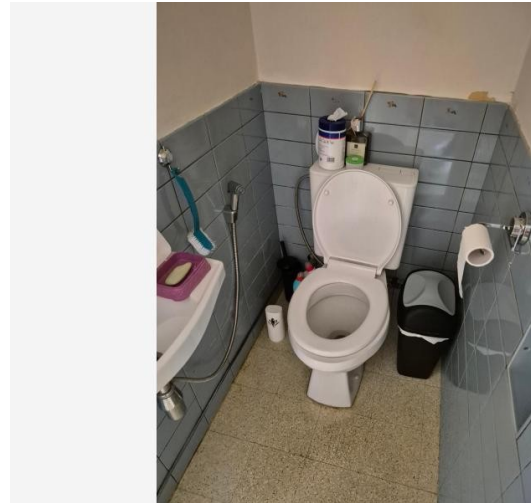
De (zwarte) lijm om tegels te plakken kan asbesthoudend zijn.

Hou rekening met uw PBM, indien er lijm aanwezig is.

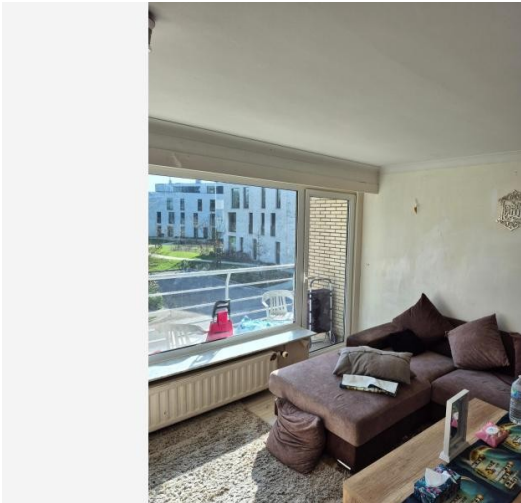
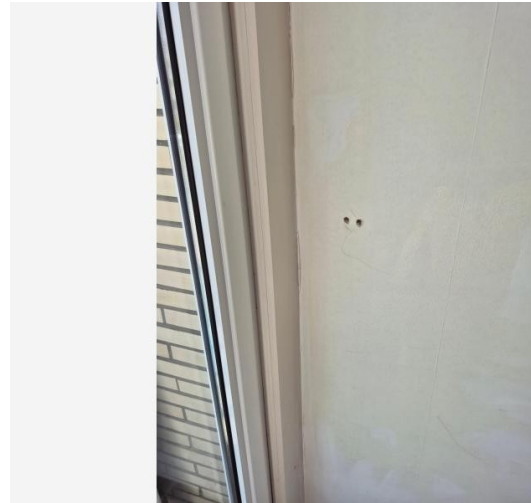
## Fiche 4: PW (muren)

Geen asbest

| # | Type | Referentie | Resultaat |
|---|---|---|---|
| 4.1 | Mengmonster | MM1 | Geen asbest |

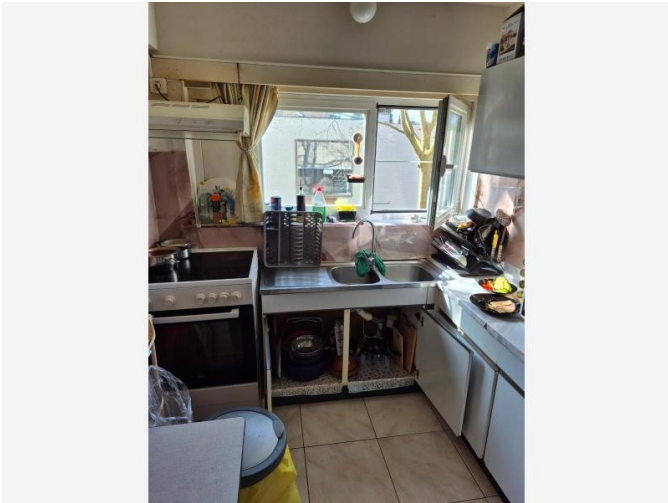
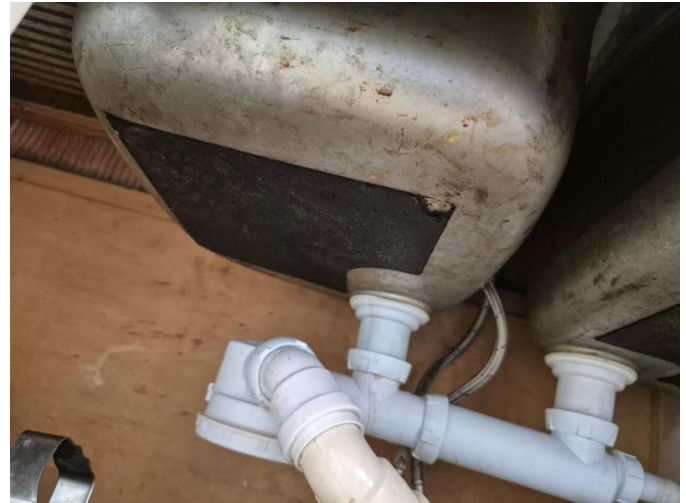
## Fiche 5: teerlaag (spiegelbak)

Geen asbest

| # | Type | Referentie | Resultaat |
|---|---|---|---|
| 5.1 | Puntmonster | MM3 | Geen asbest |

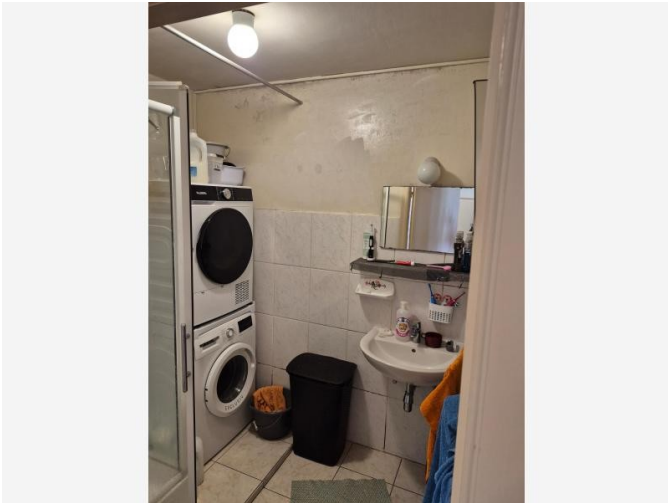
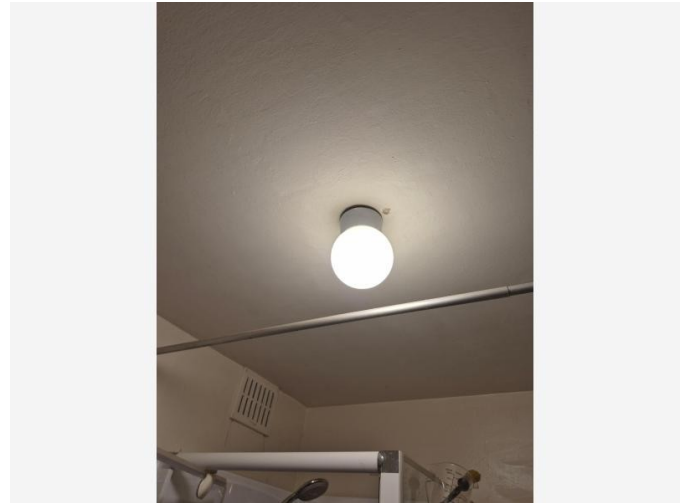
## Fiche 6: PW (plafonds)

Geen asbest

| # | Type | Referentie | Resultaat |
|---|---|---|---|
| 6.1 | Mengmonster | MM2 | Geen asbest |

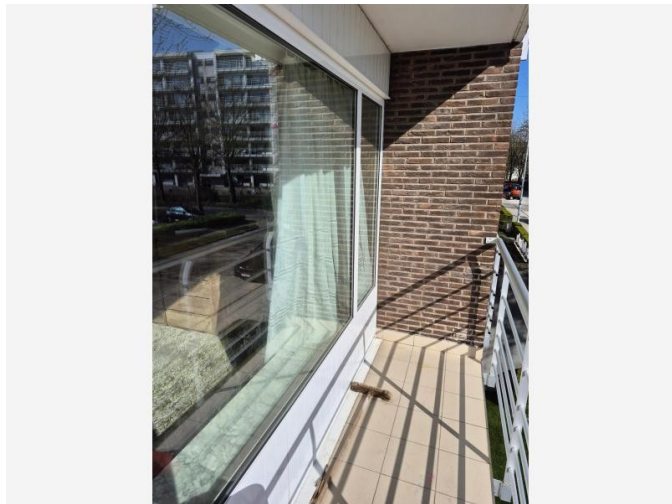
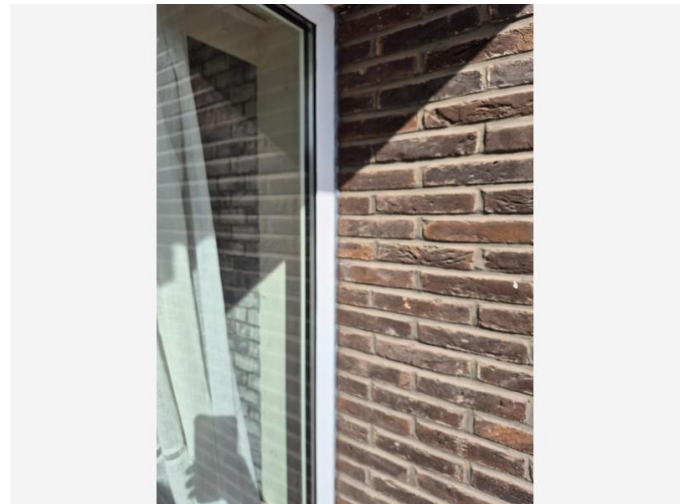
### Fiche 7: mastiek (ramen)

| Beschrijving | Notitie | Terug te vinden op plannen |
|---|---|---|
| Fiche 7: mastiek (ramen) | <p>De kit is indrukbaar en laat geen markeringen achter, niet asbestverdacht.</p> <p>Ramen zijn niet geplaatst in 2005.</p> | Plan 1.6: 45 kopie kopie kopie |
