Asbestinventarisatetest

Veerstraat 20, 9870 Zulte

Attestnummer : 20260403-000174.000

Niet-asbestveilig

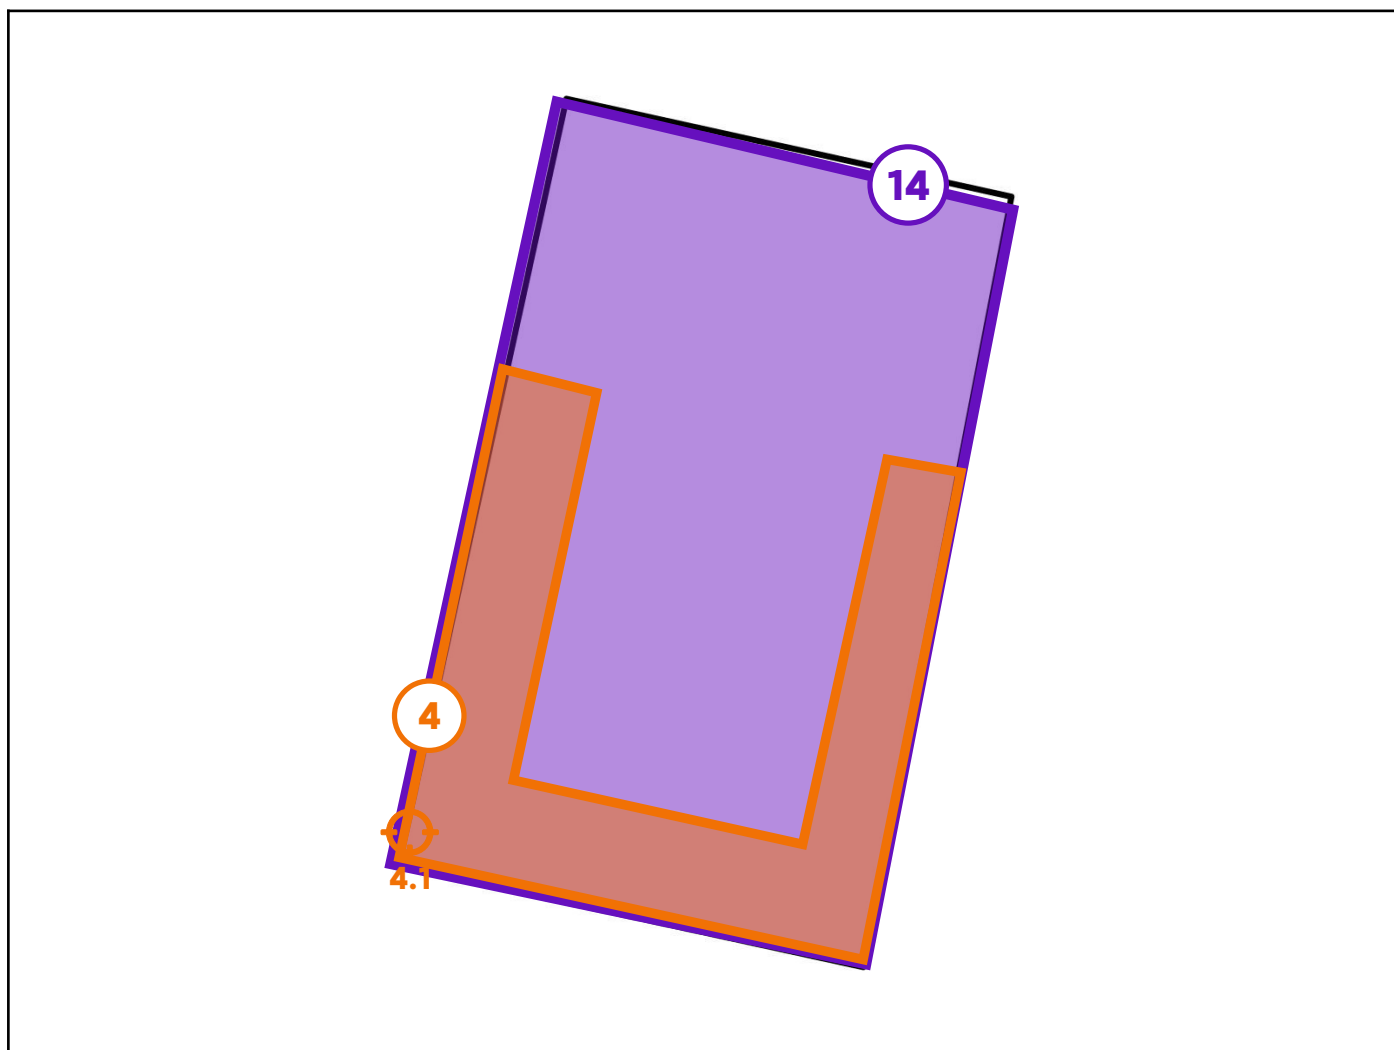
Plan 2.1: Bijgebouw plan

Beschrijving	Type	Actie
4. Plafondplaten in asbestcement (menuiserie)	Asbestmateriaal	Verwijderen
4.1 Code: Mm05	Puntmonster	-
14. Dakbedekking kunststof platen	Overige ruimte of materiaal	-

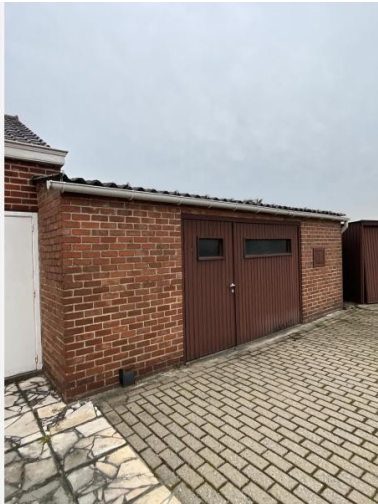
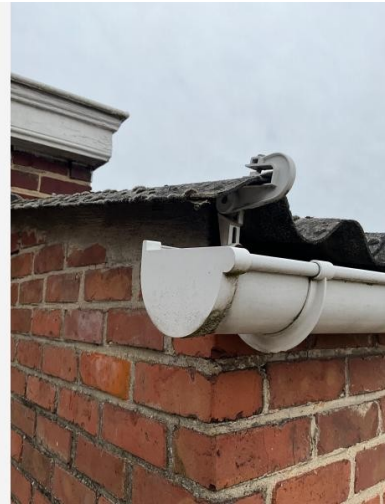
Eindbeoordeling materiaalrisico	Verhoogd materiaalrisico en/of verhoogde kans op vezelvrijgave
---------------------------------	--

Gebondenheid	Categorie 1: hechtgebonden in oorsprong
Asbestsoort (vezeltype)	Crocidoliet aanwezig
Asbestconcentratie	Laag (< 50%)
Afschermingsgraad van het gehele materiaal	Geheel of deels vrij aan de buitenlucht, maar geen contact met binnenlucht
Toestand van het materiaal	Matig beschadigd, matig verweerd

#	Type	Referentie	Resultaat
1.1	Puntmonster	Mm06	Chrysotiel, Crocidoliet

Beschrijving	Golfplaten
Omgeving	Buiten
Primaire drager	Schuin dak
Asbestmateriaal	Dak- en gevelbekleding - Golfplaat
Bindmiddel van asbestmateriaal	Cement
Gebondenheid op basis van bindmiddel	Hecht
Hoeveelheid (oppervlakte - aantal)	• 16,00 m ² - 1 stuk
Totale oppervlakte	16,00 m ²
Eenvoudig bereikbaar	Ja
Bevestigingswijze	• Geschroefd
Identificatiemethode	Een monstername door de asbestdeskundige met laboanalyse door een asbestlabo.
Destructieve handeling voor identificatie	Nee
Opmerking	Hoeveelheden zijn een inschatting op basis van opmetingen ter plaatse.

Verwijderen

- Zorg voor een veilig beheer. Vermijd het beschadigen van het asbestmateriaal. Controleer de toestand jaarlijks op wijzigingen.
- Hemelwater dat afspoelt van asbestcement daken of gevels kan asbestdeeltjes bevatten. Gebruik het enkel voor gesloten circuits (bv. spoelen toiletten). Reinig na het vervangen van het dak of de gevel de dakgoten en regenwaterput of -ton om asbesthoudend sediment of slib te verwijderen
- Voer bijkomende staalname(s) uit.

- Eenvoudige handelingen: mag via doe-het-zelf of door werknemer(s) met opleidingsattest eenvoudige handelingen
Indien de bouten nog intact zijn & het toelaten om de golfplaten los te schroeven en in zijn geheel te verwijderen, kan dit via eenvoudige handelingen.

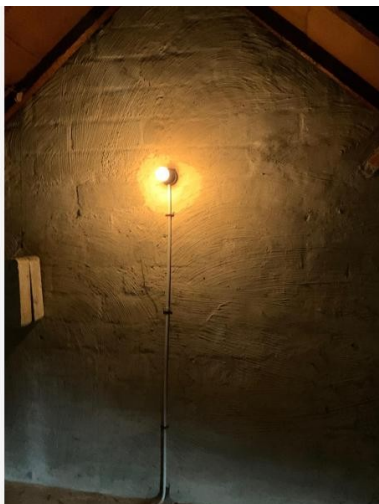
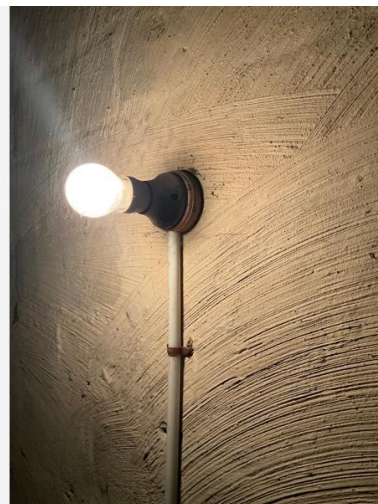
Eindbeoordeling materiaalrisico	Verhoogd materiaalrisico en/of verhoogde kans op vezelvrijgave
---------------------------------	--

Gebondenheid	Categorie 1: hechtgebonden in oorsprong
Asbestsoort (vezeltype)	Crocidoliet aanwezig
Asbestconcentratie	Laag (< 50%)
Afschermingsgraad van het gehele materiaal	Geheel of deels vrij aan de binnenlucht, maar geen contact met binnenluchtstromen
Toestand van het materiaal	Licht beschadigd, licht verweerd. Intacte calciumsilicaatplaat of materiaal met categorie 3-gebondenheid

Beschrijving	Bakeliet toepassingen
Omgeving	Binnen
Primaire drager	Communicatie en elektrische infrastructuur en uitrusting
Asbestmateriaal	Plaat, paneel, tablet - Type Bakeliet
Bindmiddel van asbestmateriaal	Kunststof of -hars
Gebondenheid op basis van bindmiddel	Hecht
Hoeveelheid (oppervlakte - dikte - aantal)	<ul style="list-style-type: none">• 0,05 m² - 0,50 cm - 15 stuks
Totaal volume	0,004 m ³
Eenvoudig bereikbaar	Ja
Bevestigingswijze	<ul style="list-style-type: none">• Geschroefd
Identificatiemethode	<p>De asbestdeskundige beoordeelt het materiaal als asbestverdacht en dus asbesthoudend, en dit zonder monstername.</p> <p>Motivatie: De monstername brengt andere schade aan dan schade die inherent is aan de monstername.</p>
Destructieve handeling voor identificatie	Nee
Opmerking	Hoeveelheden zijn een inschatting op basis van opmetingen ter plaatse.

Verwijderen

- Zorg voor een veilig beheer. Vermijd het beschadigen van het asbestmateriaal. Controleer de toestand jaarlijks op wijzigingen.
- Voer bijkomende staalname(s) uit.

- Eenvoudige handelingen: mag via doe-het-zelf of door werknemer(s) met opleidingsattest eenvoudige handelingen
De toepassingen kunnen worden losgeschroefd en in zijn geheel worden verwijderd.
Regelgeving wie mag wat verwijderen: <https://ovam.vlaanderen.be/wie-mag-wat-verwijderen>
Voorzorgen & beschermingsmiddelen: <https://ovam.vlaanderen.be/voorzorgsmaatregelen-bij-asbestverwijdering>

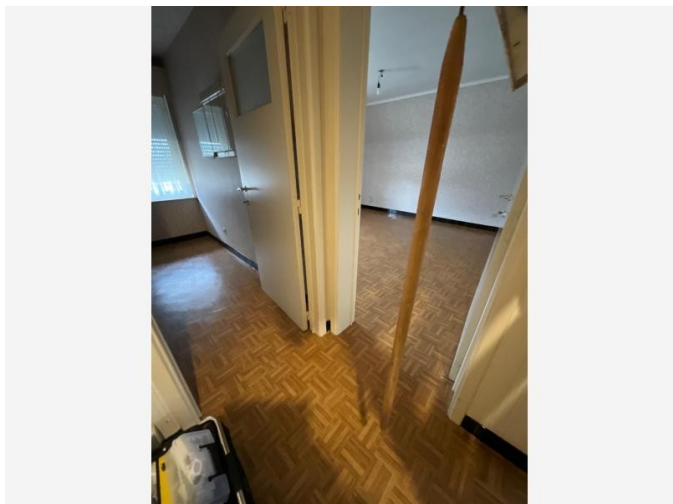
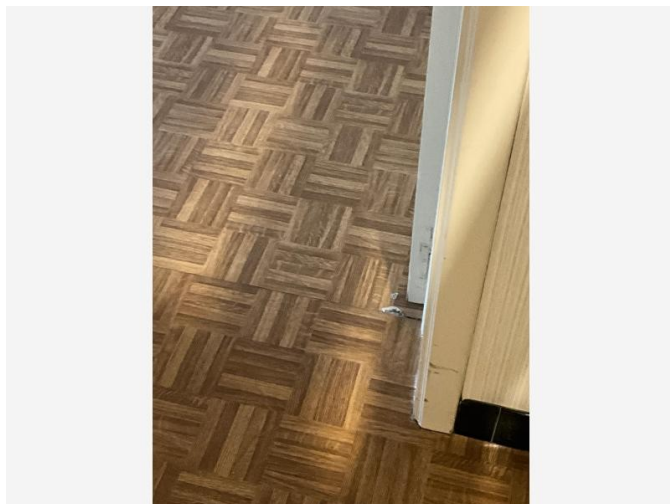
Eindbeoordeling materiaalrisico	Verhoogd materiaalrisico en/of verhoogde kans op vezelvrijgave
---------------------------------	--

Gebondenheid	Categorie 2: niet-hechtgebonden met matrix
Asbestsoort (vezeltype)	Alleen chrysotiel aanwezig
Asbestconcentratie	Hoog ($\geq 50\%$)
Afschermingsgraad van het gehele materiaal	Geheel of deels vrij aan de binnenlucht, maar geen contact met binnenluchtstromen
Toestand van het materiaal	Licht beschadigd, licht verweerd. Intacte calciumsilicaatplaat of materiaal met categorie 3-gebondenheid

#	Type	Referentie	Resultaat
3.1	Puntmonster	Mm07	Chrysotiel

Beschrijving	Vloerzeil
Omgeving	Binnen
Primaire drager	Vloer
Asbestmateriaal	Prefab - afwerking - Vloerzeil
Bindmiddel van asbestmateriaal	Karton - papier - viltachtig
Gebondenheid op basis van bindmiddel	Niet-hechtgebonden
Hoeveelheid (oppervlakte - aantal)	<ul style="list-style-type: none">• 45,00 m² - 1 stuk
Totale oppervlakte	45,00 m ²
Eenvoudig bereikbaar	Ja
Bevestigingswijze	<ul style="list-style-type: none">• Verlijmd, ingegoten, versmeerd
Identificatiemethode	Een monstername door de asbestdeskundige met laboanalyse door een asbestlabo.
Destructieve handeling voor identificatie	Nee
Opmerking	Hoeveelheden zijn ramingen & daarom ten allen tijde indicatief.

Verwijderen

- Zorg voor een veilig beheer. Vermijd het beschadigen van het asbestmateriaal. Controleer de toestand jaarlijks op wijzigingen.

- Hermetische zone (erkend asbestverwijderaar)
De viltlaag is losgebonden & kan niet worden verwijderd zonder emissie.

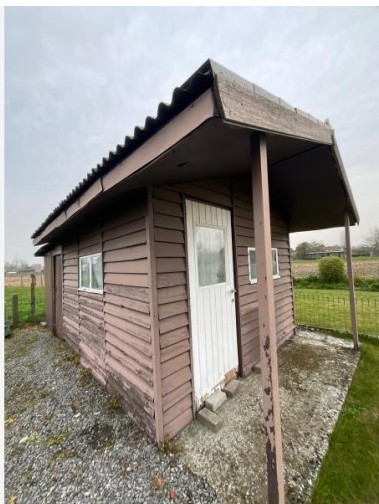
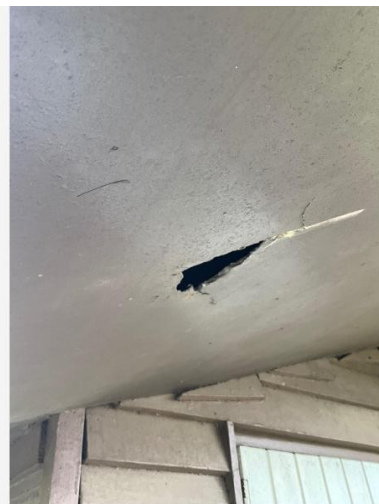
Eindbeoordeling materiaalrisico	Verhoogd materiaalrisico en/of verhoogde kans op vezelvrijgave
---------------------------------	--

Gebondenheid	Categorie 1: hechtgebonden in oorsprong
Asbestsoort (vezeltype)	Alleen chrysotiel aanwezig
Asbestconcentratie	Laag (< 50%)
Afschermingsgraad van het gehele materiaal	Geheel of deels vrij aan de buitenlucht, maar geen contact met binnenlucht
Toestand van het materiaal	Matig beschadigd, matig verweerd

#	Type	Referentie	Resultaat
4.1	Puntmonster	Mm05	Chrysotiel

Beschrijving	Plafondplaten in asbestcement (menuiserie)
Omgeving	Buiten
Primaire drager	Schuin dak
Asbestmateriaal	Plaat, paneel, tablet - Type Menuiserie
Bindmiddel van asbestmateriaal	Cement
Gebondenheid op basis van bindmiddel	Hecht
Hoeveelheid (oppervlakte - dikte - aantal)	• 12,00 m ² - 0,30 cm - 1 stuk
Totaal volume	0,036 m ³
Eenvoudig bereikbaar	Ja
Bevestigingswijze	• Genageld, geniet
Identificatiemethode	Een monstername door de asbestdeskundige met laboanalyse door een asbestlabo.
Destructieve handeling voor identificatie	Nee
Opmerking	Hoeveelheden zijn een inschatting op basis van opmetingen ter plaatse.

Verwijderen

- Zorg voor een veilig beheer. Vermijd het beschadigen van het asbestmateriaal. Controleer de toestand jaarlijks op wijzigingen.

- Eenvoudige handelingen: mag via doe-het-zelf of door werknemer(s) met opleidingsattest eenvoudige handelingen
Indien de platen in zijn geheel kunnen worden verwijderd kan dit via eenvoudige handelingen.

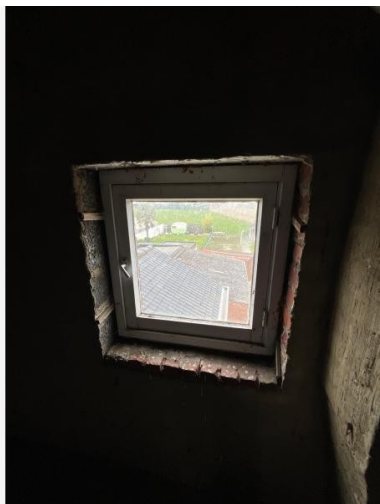
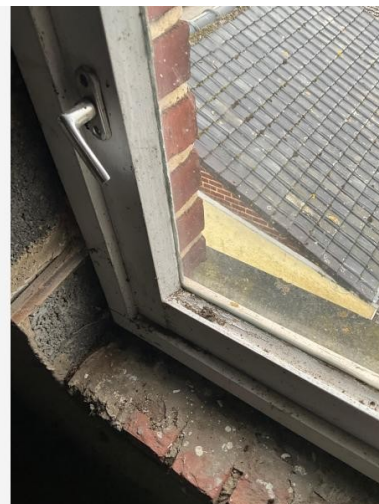
Eindbeoordeling materiaalrisico	Laag materiaalrisico en/of verlaagde kans op vezelvrijgave
---------------------------------	--

Gebondenheid	Categorie 1: hechtgebonden in oorsprong
Asbestsoort (vezeltype)	Amfibool aanwezig, uitgezonderd crocidoliet
Asbestconcentratie	Laag (< 50%)
Afschermingsgraad van het gehele materiaal	Geheel of deels vrij aan de binnenlucht, maar geen contact met binnenluchtstromen
Toestand van het materiaal	Licht beschadigd, licht verweerd. Intacte calciumsilicaatplaat of materiaal met categorie 3-gebondenheid

Beschrijving	Mastiek ramen (in schrijnwerk)
Omgeving	Binnen
Primaire drager	Wandopening verticaal (raam, deur, ...)
Asbestmateriaal	In-situ afwerkingslagen - Pasta, stopverf, voegsel, stopsel, vulsel, mastiek, katten, ...
Bindmiddel van asbestmateriaal	Kitten, mastiek, pasta
Gebondenheid op basis van bindmiddel	Hecht
Hoeveelheid (gewicht - aantal)	<ul style="list-style-type: none">• 0,25 kg - 1 stuk
Totaal gewicht	0,25 kg
Eenvoudig bereikbaar	Ja
Bevestigingswijze	<ul style="list-style-type: none">• Verlijmd, ingegoten, versmeerd
Identificatiemethode	<p>De asbestdeskundige beoordeelt het materiaal als asbestverdacht en dus asbesthoudend, en dit zonder monstername.</p> <p>Motivatie: De monstername brengt andere schade aan dan schade die inherent is aan de monstername.</p>
Destructieve handeling voor identificatie	Nee
Opmerking	Risico op glasbreuk is te groot om mastiek tussen de ramen & de kozijnen te verwijderen.

Zorgvuldig beheren

- Zorg voor een veilig beheer. Vermijd het beschadigen van het asbestmateriaal. Controleer de toestand jaarlijks op wijzigingen.
- Voer bijkomende staalname(s) uit.

- Eenvoudige handelingen: mag via doe-het-zelf of door werknemer(s) met opleidingsattest eenvoudige handelingen
De ramen/deuren kunnen in zijn geheel worden verwijderd.
Regelgeving wie mag wat verwijderen: <https://ovam.vlaanderen.be/wie-mag-wat-verwijderen>
Voorzorgen & beschermingsmiddelen: <https://ovam.vlaanderen.be/voorzorgsmaatregelen-bij-asbestverwijdering>

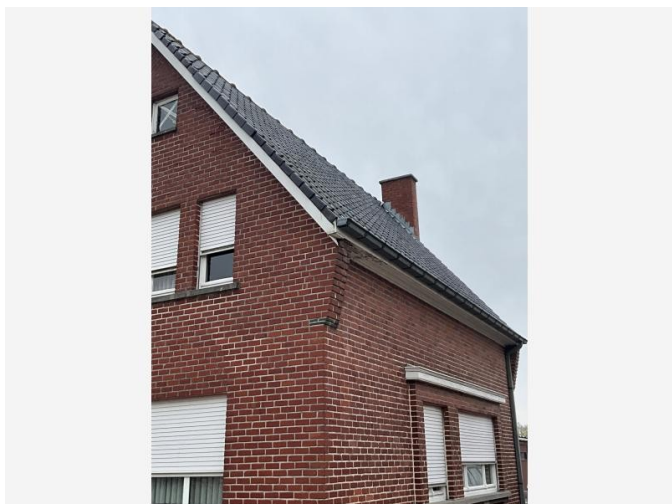
Situeringfoto

Reden: Het te onderzoeken materiaal situeert zich hoger dan 3,50 m te rekenen vanaf een veilige ondergrond

Uitleg van de asbestdeskundige: De schouwopening bevindt zich op meer dan 3,5m hoogte & is hierdoor niet inspecteerbaar.

Bij werken, of wanneer met een hoogtewerker de schouw inspecteerbaar is, nakijken of hier asbesthoudende materialen aanwezig zijn.
