# Asbestinventarisatattest

Tervuursesteenweg 147, 2800 Mechelen

Attestnummer : 20250723-000183.000

Uitgegeven op : 23.07.2025

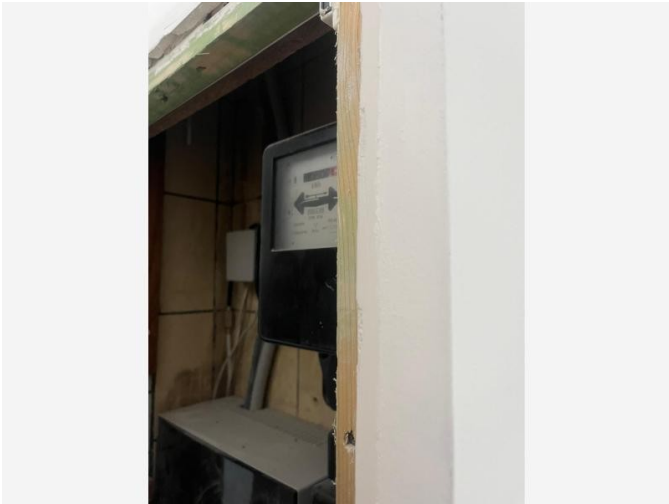
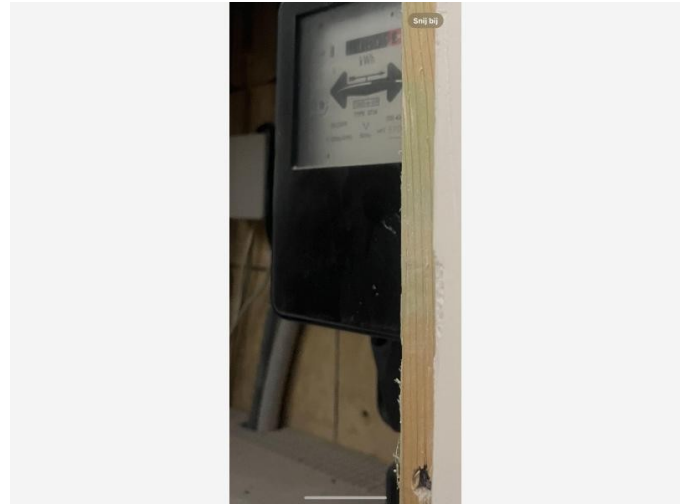
Overzichtsfoto

Detailfoto

| Eindbeoordeling materiaalrisico | Zeer laag materiaalrisico en/of zeer lage kans op vezelvrijgave |

| Gebondenheid | Categorie 1: hechtgebonden in oorsprong |
| Asbestsoort (vezeltype) | Alleen chrysotiel |
| Asbestconcentratie | Laag (< 50%) |
| Afschermingsgraad van het gehele materiaal | Geheel of deels (ook) vrij aan de binnenlucht |
| Toestand van het materiaal | Onbeschadigd, niet verweerd |

| Beschrijving | Bakelieten elementen |
| Asbestmateriaal | Plaat, paneel, tablet - Type Bakeliet |
| Hoeveelheid (oppervlakte - dikte - aantal) | • 0,05 m <sup>2</sup> - 1,00 cm - 1 stuk |

Het asbestmateriaal valt onder de mijlpaal van 2040.

Zorgvuldig beheren

- Zorg voor een veilig beheer. Vermijd het beschadigen van het asbestmateriaal. Controleer de toestand jaarlijks op wijzigingen.
- Voer bijkomende staalname(s) uit.

- Eenvoudige handelingen: mag via doe-het-zelf of door werknemer(s) met opleidingsattest eenvoudige handelingen  
De toepassing kan in zijn geheel verwijderd worden zonder verdere beschadiging.

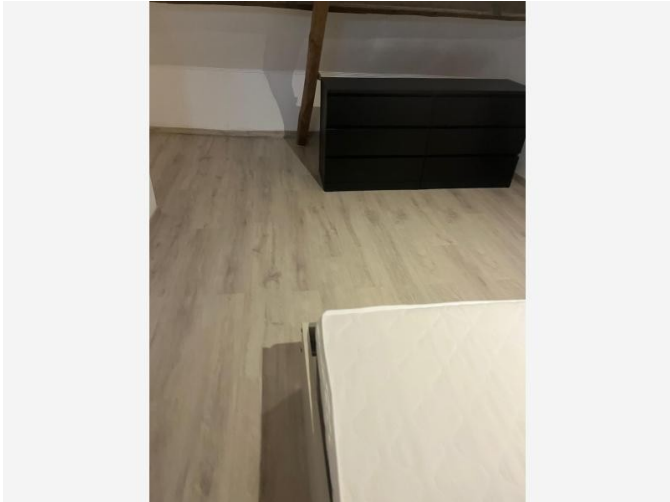
## Fiche 2: Onderliggende lagen - vloeren - plafonden - tegels

Onderliggende lagen vallen buiten de scope van het onderzoek, bij beschadiging of renovatie dienen onderliggende lagen onderzocht te worden om de aanwezigheid van asbesttoepassingen uit te sluiten.

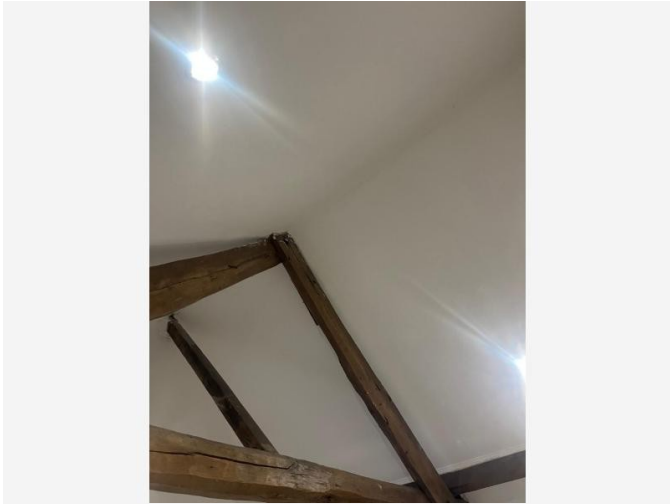
## Fiche 3: Onderliggende lagen - vloeren - plafonden - tegels

Onderliggende lagen vallen buiten de scope van het onderzoek, bij beschadiging of renovatie dienen onderliggende lagen onderzocht te worden om de aanwezigheid van asbesttoepassingen uit te sluiten.

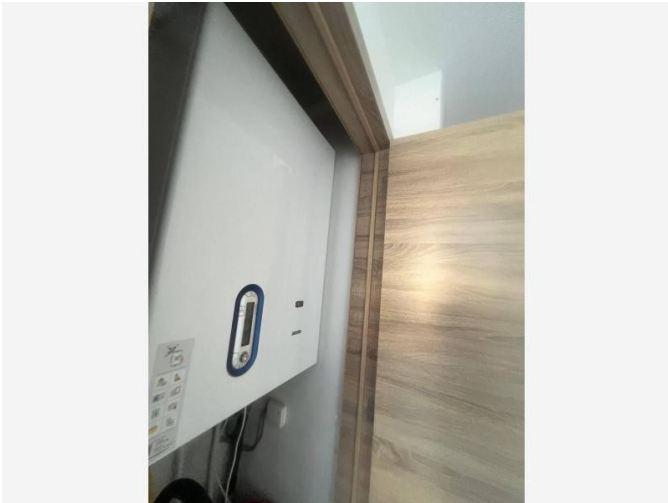
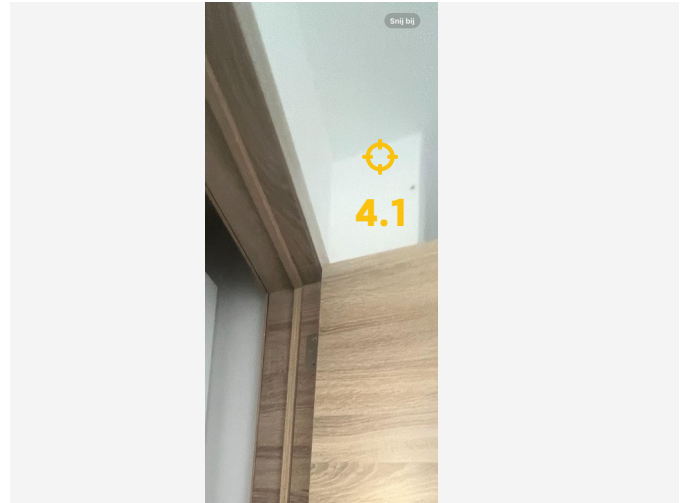
## Fiche 4: Pleisterwerk plafond

Geen asbest

| # | Type | Referentie | Resultaat |
|---|---|---|---|
| 4.1 | Mengmonster | MM02 Pleisterwerk plafond | Geen asbest |

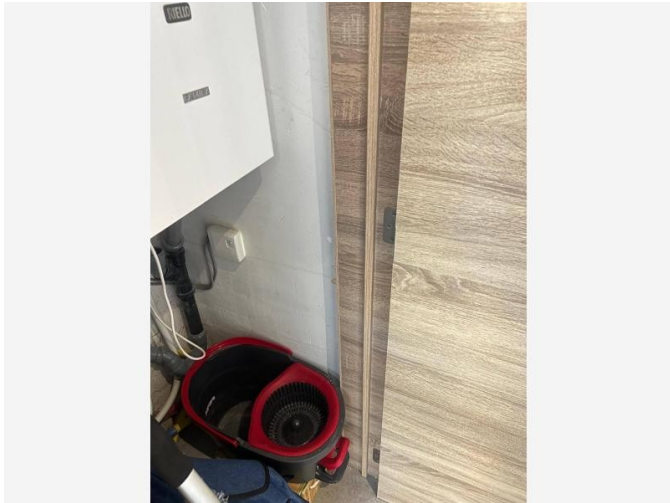
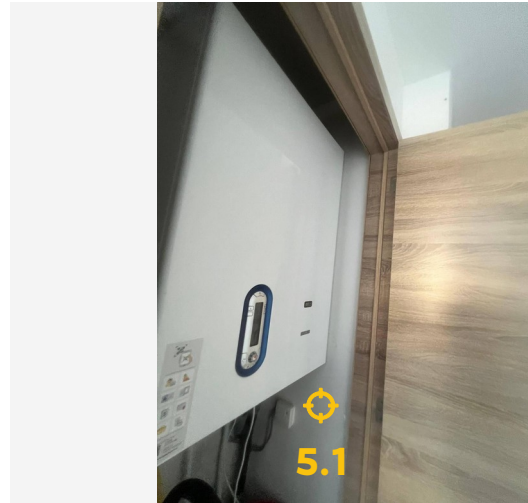
## Fiche 5: Pleisterwerk muren (hoeveelheden)

Geen asbest

| # | Type | Referentie | Resultaat |
|---|---|---|---|
| 5.1 | Mengmonster | M01 | Geen asbest |
