# Asbestinventarisatetest

Koningsstraat 43A/04.01, 8400 Oostende

Attestnummer : 20250728-000036.000

Uitgegeven op : 28.07.2025

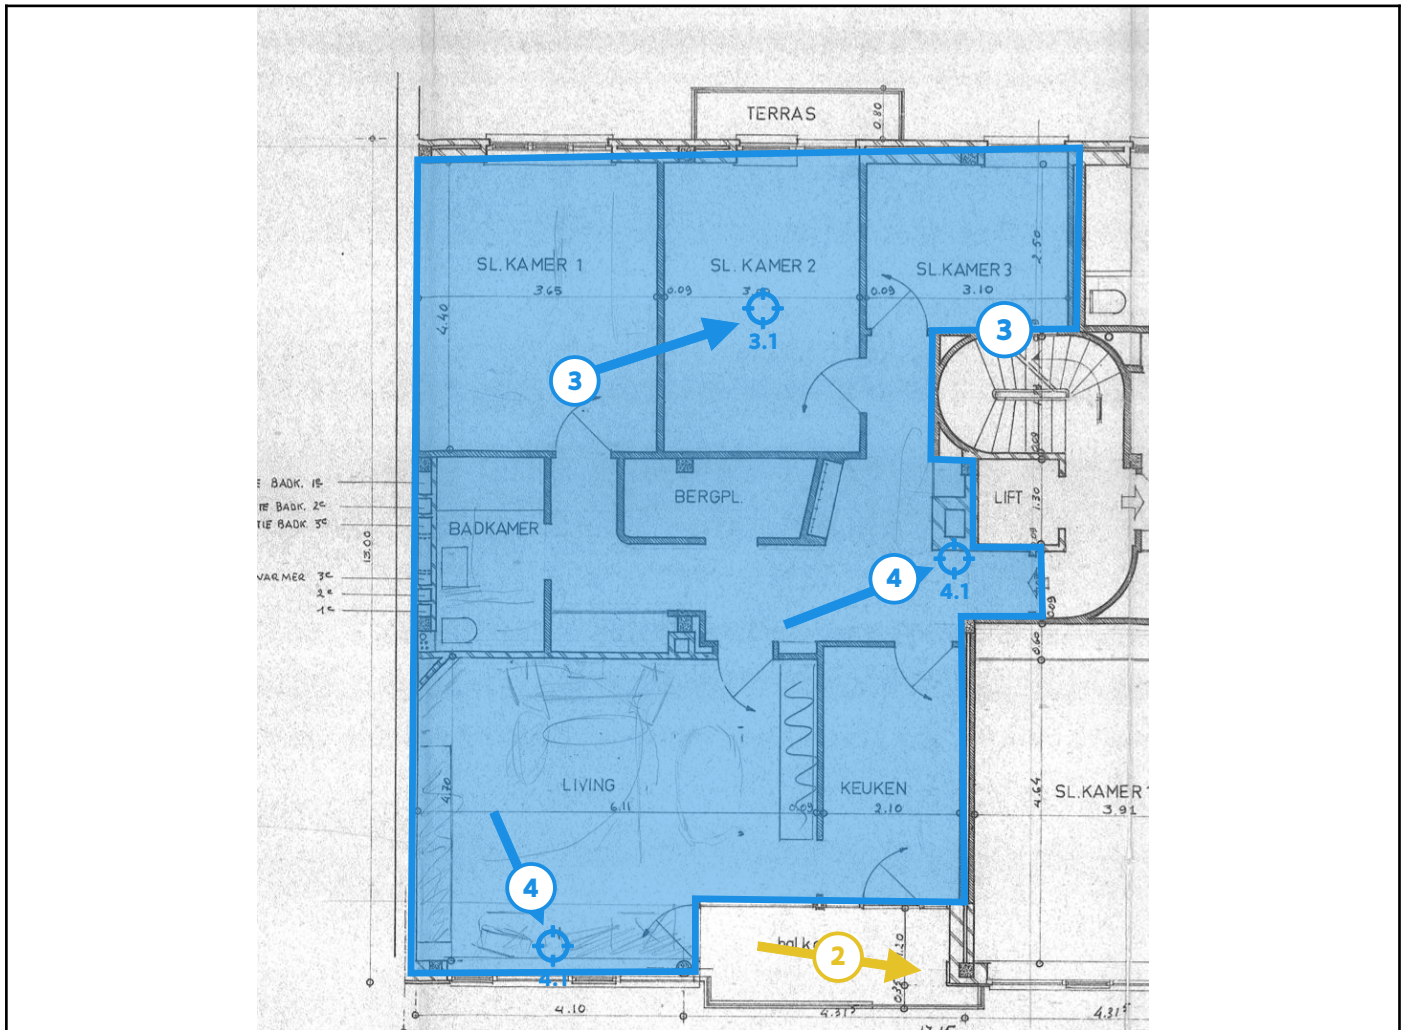
# Plan 1.1: Appartement 03.01

Beschrijving	Type	Actie
2. Verloren bekisting	Asbestmateriaal	Zorgvuldig beheren
3. Pleisterwerk plafond	Geen asbest	-
3.1 Code: MO2 Pleisterwerk plafond	Puntmonster	-
4. Pleisterwerk muren	Geen asbest	-
4.1 Code: MO1 Pleisterwerk muren	Mengmonster	-

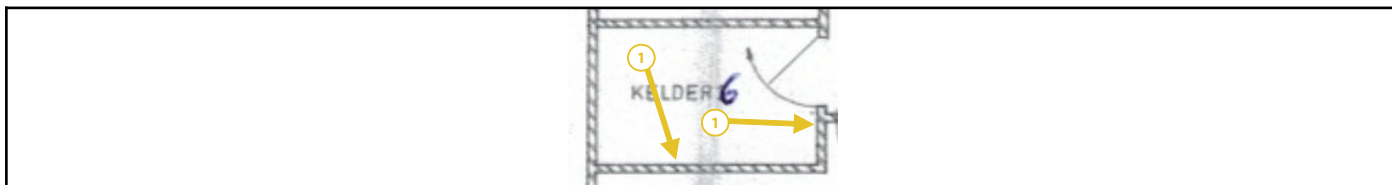
## Plan 1.2: Kelder

Beschrijving	Type	Actie
1. Bakelieten schakelaar en fitting	Asbestmateriaal	Zorgvuldig beheren

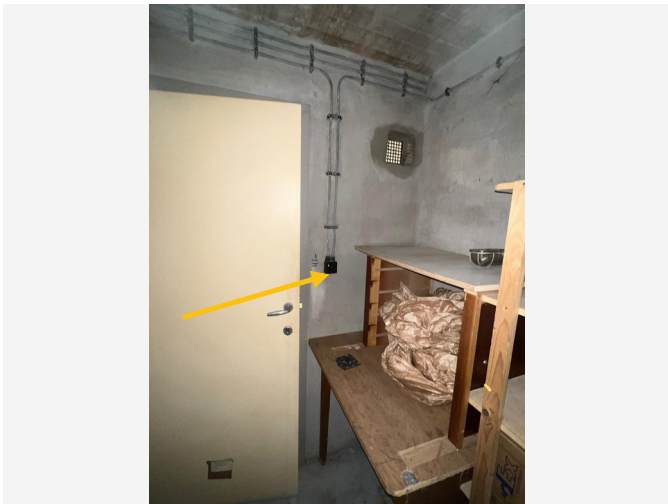
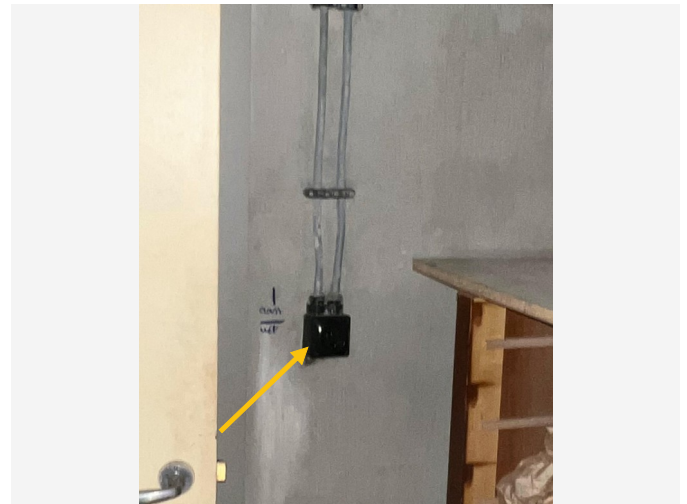
Eindbeoordeling materiaalrisico	Laag materiaalrisico en/of verlaagde kans op vezelvrijgave
---------------------------------	--

Gebondenheid	Categorie 1: hechtgebonden in oorsprong
Asbestsoort (vezeltype)	Crocidoliet aanwezig
Asbestconcentratie	Laag (< 50%)
Afschermingsgraad van het gehele materiaal	Geheel of deels (ook) vrij aan de binnenlucht
Toestand van het materiaal	Onbeschadigd, niet verweerd

Beschrijving	Bakelieten schakelaar en fitting
Omgeving	Binnen
Primaire drager	Communicatie en elektrische infrastructuur en uitrusting
Asbestmateriaal	Plaat, paneel, tablet - Type Bakeliet
Bindmiddel van asbestmateriaal	Kunststof of -hars
Gebondenheid op basis van bindmiddel	Hecht
Hoeveelheid (oppervlakte - dikte - aantal)	<ul style="list-style-type: none"><li>• 0,50 m<sup>2</sup> - 0,30 cm - 1 stuk</li></ul>
Totaal volume	0,002 m <sup>3</sup>
Eenvoudig bereikbaar	Ja
Bevestigingswijze	<ul style="list-style-type: none"><li>• Geschroefd</li></ul>
Identificatiemethode	Vaststelling zonder monsternamen
Destructieve handeling voor identificatie	Nee
Opmerking	<p>Deze oppervlakte werd niet gemeten, maar geschat op basis van een benadering voor alle aanwezige schakelaars. Deze schatting mag niet worden gebruikt als maatstaf voor heffingen. Als deskundige hebben wij geverifieerd dat het materiaal inderdaad bakeliet betreft en geen harde PVC. Bakeliet wordt door ons beschouwd als een asbestverdachte toepassing, aangezien het in veel gevallen asbesthoudend is. We hebben echter geen staalname uitgevoerd om de functionaliteit van de schakelaars niet in gevaar te brengen.</p>

- Zorg voor een veilig beheer. Vermijd het beschadigen van het asbestmateriaal. Controleer de toestand jaarlijks op wijzigingen.
- Voer bijkomende staalname(s) uit.

- Eenvoudige handelingen: mag via doe-het-zelf of door werknemer(s) met opleidingsattest eenvoudige handelingen  
Raadpleeg de actuele wetgeving op de website van OVAM. Onder strikte voorwaarden kan het eventueel toegestaan zijn om deze toepassing zelf te verwijderen. Bij twijfel wordt echter sterk aangeraden om een erkende asbestverwijderaar te raadplegen. Zorg er bovendien voor dat u zich goed informeert via de websites van OVAM en andere officiële bronnen over de vereiste persoonlijke beschermingsmaatregelen en de richtlijnen voor het veilig verwijderen van asbest.

Houd er rekening mee dat deze toepassingen vaak onder spanning staan. Het is daarom aan te raden om ook een elektricien te raadplegen, aangezien het werken aan of verwijderen van deze toepassingen specifieke technische kennis vereist.

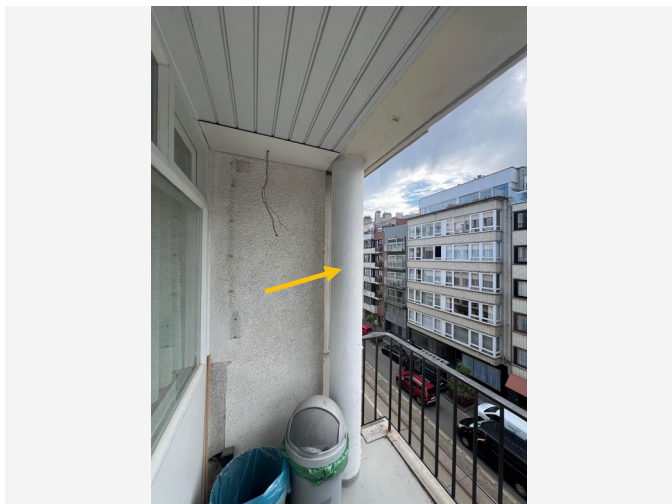
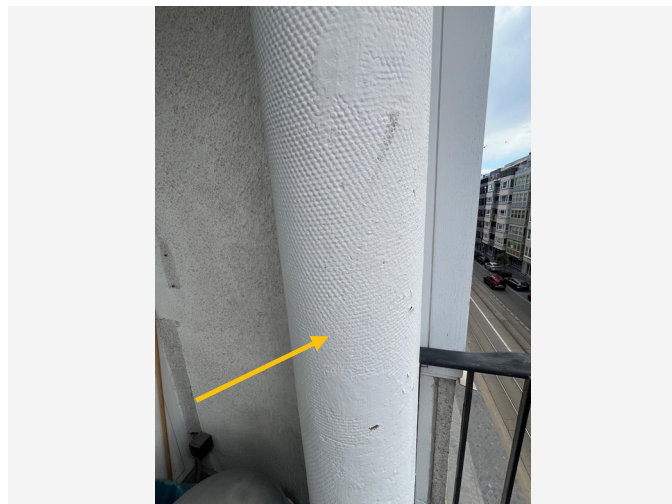
Eindbeoordeling materiaalrisico	Zeer laag materiaalrisico en/of zeer lage kans op vezelvrijgave
---------------------------------	---

Gebondenheid	Categorie 1: hechtgebonden in oorsprong
Asbestsoort (vezeltype)	Alleen chrysotiel
Asbestconcentratie	Laag (< 50%)
Afschermingsgraad van het gehele materiaal	Niet stootvaste afscherming
Toestand van het materiaal	Licht beschadigd, licht verweerd. Intact calciumsilicaatmateriaal of categorie III 'gebondenheid'

Beschrijving	Verloren bekisting
Omgeving	Buiten
Primaire drager	Balkons, loopbruggen,...
Asbestmateriaal	Buis, koker, leiding, pijp, doorvoer
Bindmiddel van asbestmateriaal	Cement
Gebondenheid op basis van bindmiddel	Hecht
Hoeveelheid (lengte - omtrek - dikte - aantal)	<ul style="list-style-type: none"><li>• 2,60 m - 40,00 cm - 2,00 cm - 1 stuk</li></ul>
Totaal volume	0,021 m <sup>3</sup>
Eenvoudig bereikbaar	Ja
Bevestigingswijze	<ul style="list-style-type: none"><li>• Geklemd</li></ul>
Identificatiemethode	Vaststelling zonder monstername
Destructieve handeling voor identificatie	Nee

- Zorg voor een veilig beheer. Vermijd het beschadigen van het asbestmateriaal. Controleer de toestand jaarlijks op wijzigingen.
- Voer bijkomende staalname(s) uit.

- Eenvoudige handelingen: mag via doe-het-zelf of door werknemer(s) met opleidingsattest eenvoudige handelingen  
Eenvoudige handelingen: mag via doe-het-zelf of door werknemer(s) met opleidingsattest eenvoudige handelingen  
Indien de draagstructuur bij grote werken in zijn geheel kan worden losgemaakt & verwijderd, kan dit via eenvoudige handelingen.

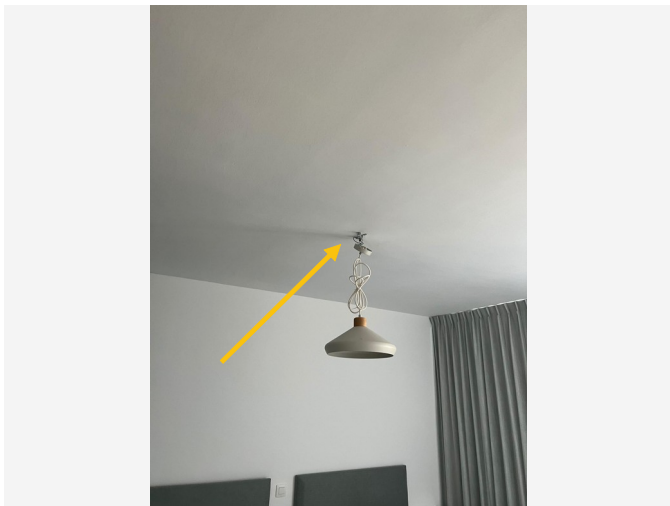
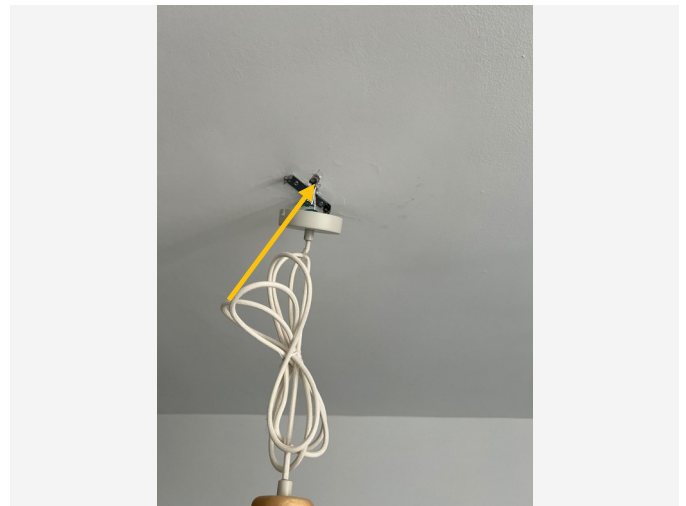
Geen asbest

#	Type	Referentie	Resultaat
3.1	Puntmonster	MO2 Pleisterwerk plafond	Geen asbest

<b>Beschrijving</b>	Pleisterwerk plafond
<b>Omgeving</b>	Binnen
<b>Primaire drager</b>	Plafond
<b>Bindmiddel van materiaal</b>	Gips - kalk
<b>Gebondenheid op basis van bindmiddel</b>	Niet-hechtgebonden
<b>Hoeveelheid (oppervlakte - dikte - aantal)</b>	• 100,00 m <sup>2</sup> - 1,00 cm - 1 stuk
<b>Totaal volume</b>	1,00 m <sup>3</sup>
<b>Identificatiemethode</b>	Vaststelling met monstername
<b>Destructieve handeling voor identificatie</b>	Nee
<b>Opmerking</b>	Alle plafond zijn bekleed met gyproc platen, behalve in 1 slaapkamer.

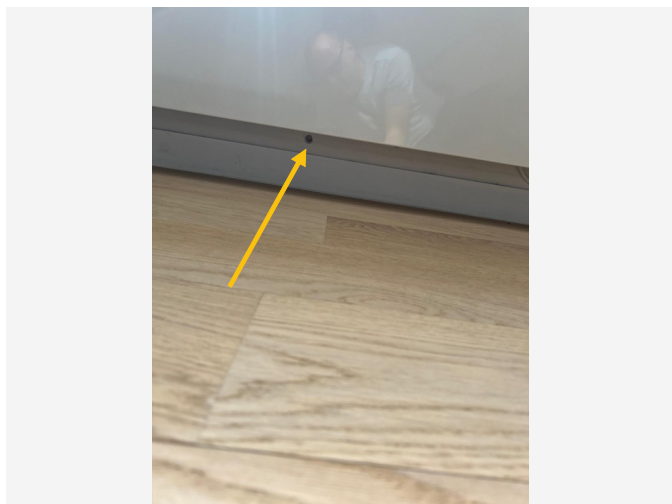
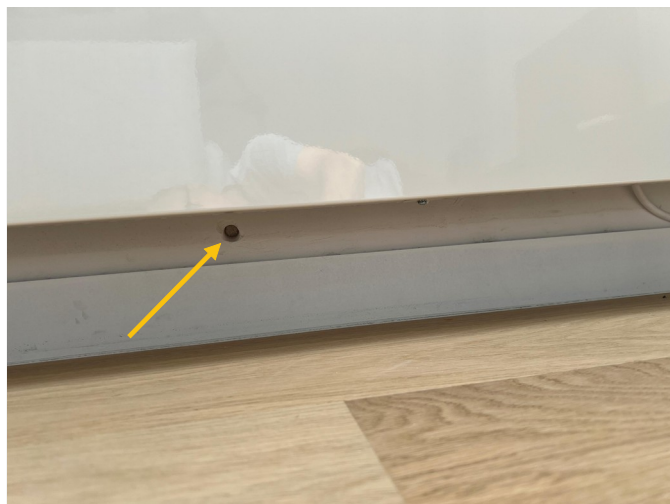
## Fiche 4: Pleisterwerk muren

Geen asbest

#	Type	Referentie	Resultaat
4.1	Mengmonster	MO1 Pleisterwerk muren	Geen asbest

Beschrijving	Pleisterwerk muren
Omgeving	Binnen
Primaire drager	Binnenwand
Bindmiddel van materiaal	Gips - kalk
Gebondenheid op basis van bindmiddel	Niet-hechtgebonden
Hoeveelheid (oppervlakte - dikte - aantal)	• 250,00 m <sup>2</sup> - 1,50 cm - 1 stuk
Totaal volume	3,75 m <sup>3</sup>
Identificatiemethode	Vaststelling met monstername
Destructieve handeling voor identificatie	Nee
Opmerking	Muren badkamer en keuken zijn betegeld. Alle muren zijn bepleisterd.
