Asbestinventarisatetest

Rode-Kruisstraat 8, 8450 Bredene

Attestnummer : 20260324-000142.000

Uitgegeven op : 24.03.2026

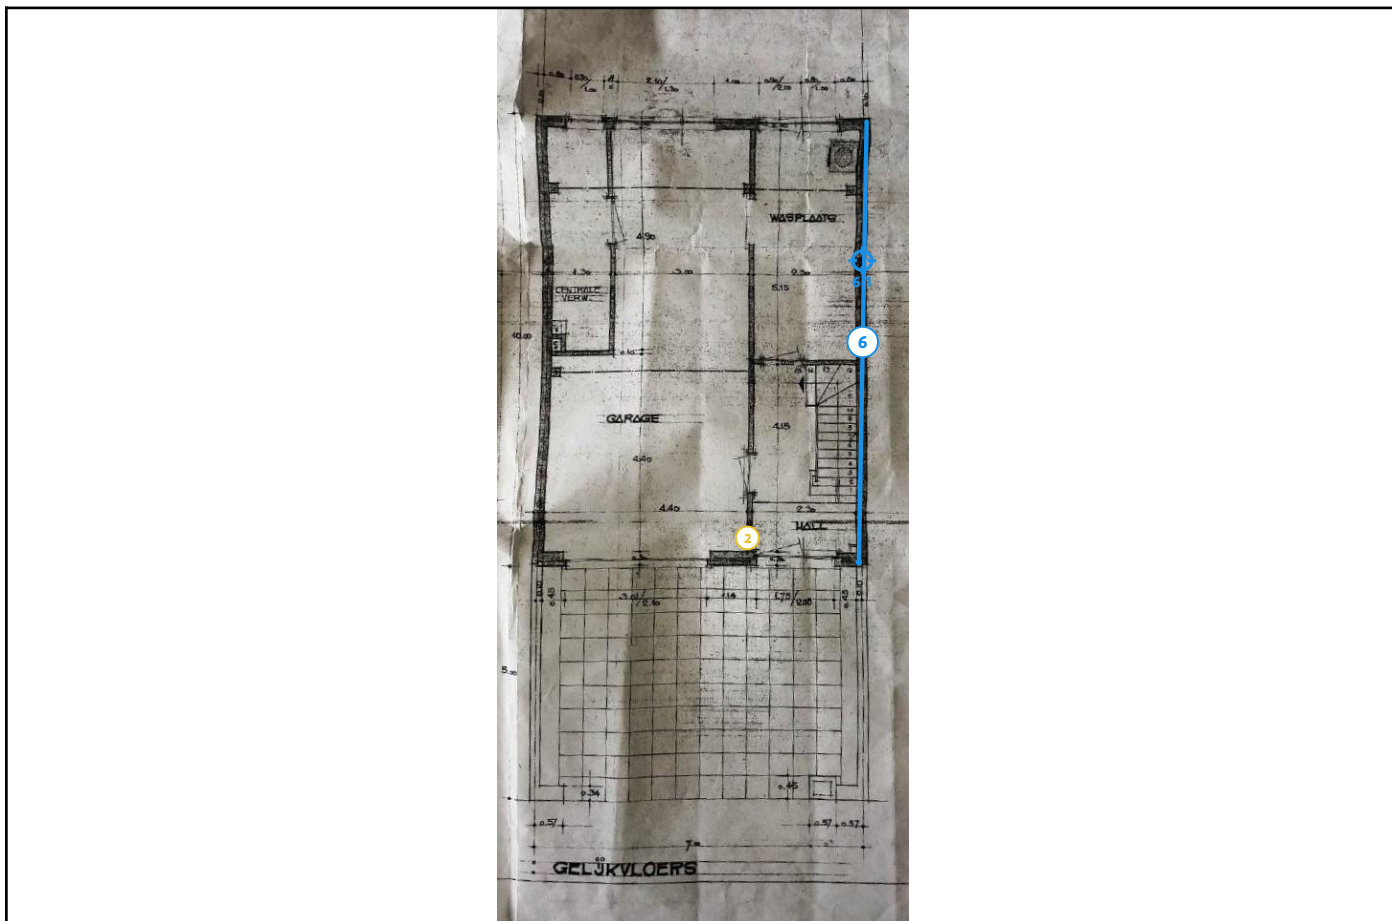
Plan 1.1: Gelijkvloers

Beschrijving	Type	Actie
2. Bakeliet tellerkast	Asbestmateriaal	Zorgvuldig beheren
6. Pleisterwerk muren	Geen asbest	-
6.1 Code: 2600387-1	Mengmonster	-

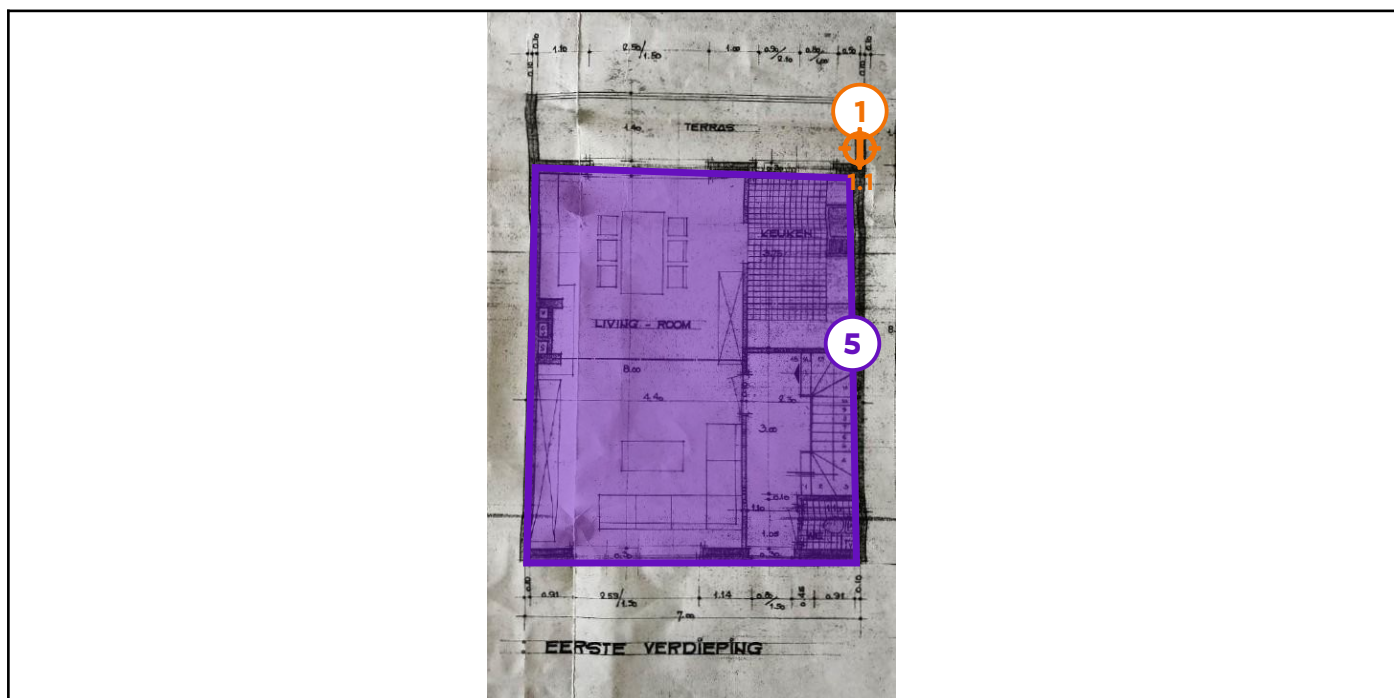
Plan 1.2: 1ste verdieping

Beschrijving	Type	Actie
1. Leien zijgevels	Asbestmateriaal	Verwijderen
1.1 Code: 2600387-2	Puntmonster	-
5. Plafonds uit niet asbestverdacht materiaal	Advies	-

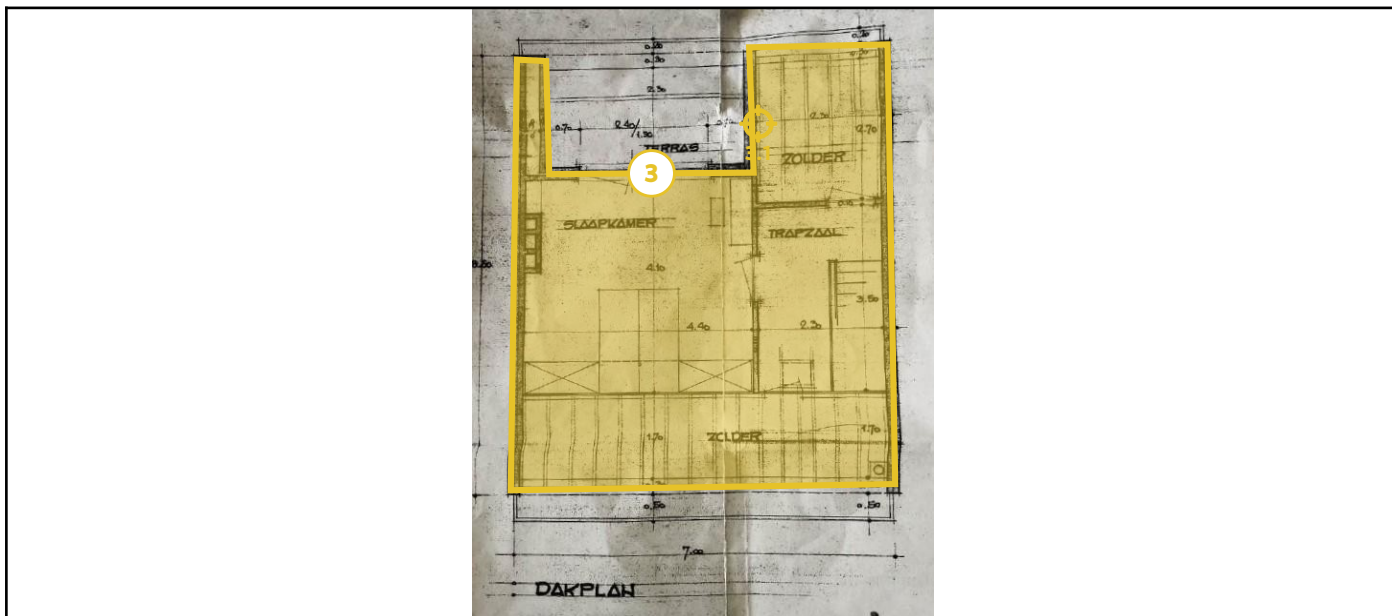
Plan 1.5: Dakplan

Beschrijving	Type	Actie
3. Onderdakplaat	Asbestmateriaal	Zorgvuldig beheren
3.1 Code: 2600387-3	Puntmonster	-

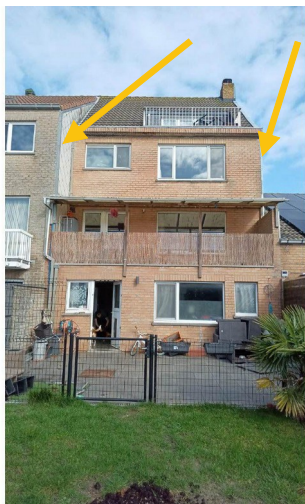
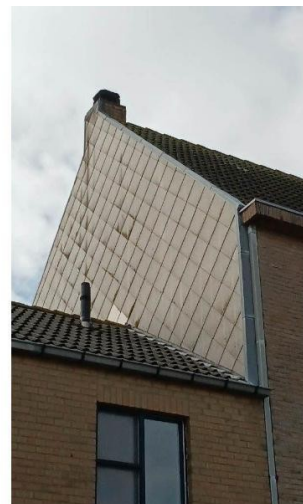
Het asbestmateriaal valt onder de mijlpaal van 2034.

Verwijderen

Eindbeoordeling materiaalrisico	Laag materiaalrisico en/of verlaagde kans op vezelvrijgave
---------------------------------	--

Gebondenheid	Categorie 1: hechtgebonden in oorsprong
Asbestsoort (vezeltype)	Alleen chrysotiel aanwezig
Asbestconcentratie	Laag (< 50%)
Afschermingsgraad van het gehele materiaal	Geheel of deels vrij aan de buitenlucht, maar geen contact met binnenlucht
Toestand van het materiaal	Licht beschadigd, licht verweerd. Intacte calciumsilicaatplaat of materiaal met categorie 3-gebondenheid

#	Type	Referentie	Resultaat
1.1	Puntmonster	2600387-2	Chrysotiel

Beschrijving	Leien zijgevels
Omgeving	Buiten
Primaire drager	Schuin dak
Asbestmateriaal	Dak- en gevelbekleding - Lei, shingle
Bindmiddel van asbestmateriaal	Cement
Gebondenheid op basis van bindmiddel	Hecht
Hoeveelheid (oppervlakte - aantal)	<ul style="list-style-type: none">• 70,00 m² - 1 stuk
Totale oppervlakte	70,00 m ²
Eenvoudig bereikbaar	Ja
Bevestigingswijze	<ul style="list-style-type: none">• Geklemd• Genageld, geniet
Identificatiemethode	Een monstername door de asbestdeskundige met laboanalyse door een asbestlabo.
Destructieve handeling voor identificatie	Nee

- Verwijder dit asbestmateriaal zo snel mogelijk. Volg de toestand goed op.
- Hemelwater dat afspoelt van asbestcement daken of gevels kan asbestdeeltjes bevatten. Gebruik het enkel voor gesloten circuits (bv. spoelen toiletten). Reinig na het vervangen van het dak of de gevel de dakgoten en regenwaterput of -ton om asbesthoudend sediment of slib te verwijderen

- Eenvoudige handelingen: enkel door erkend asbestverwijderaar
Zorg er voor dat:
 - u zich vooraf goed informeert op www.asbestinfo.be > Asbest verwijderen;
 - u zich beschermt met een FFP3-mondmasker, wegwercoverall en -handschoenen en afspoelbaar schoeisel;
 - er geen minderjarigen of derden aanwezig zijn;
 - u beschikt over PE-folie en zakken om loskomende deeltjes en afval op te vangen en te verpakken;

- u beschikt over een vernevelaar (water) of fixeermiddel om het asbestmateriaal eerst te fixeren;
 - u weet hoe u het asbestmateriaal veilig kan demonteren zonder stof of breuken;
 - u beschikt over natte doeken om eventuele resten en stof weg te nemen.
- Zie ook <https://ovam.vlaanderen.be/voorzorgsmaatregelen-bij-asbestverwijdering>

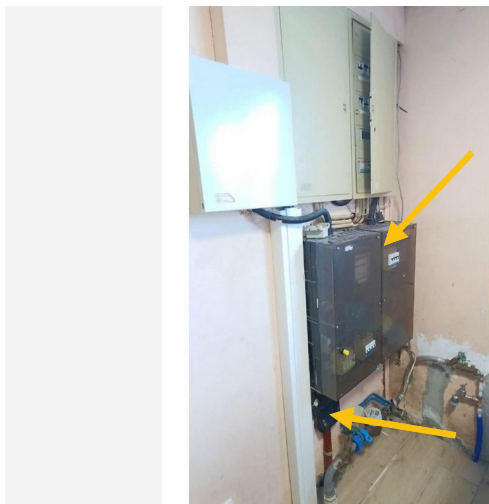
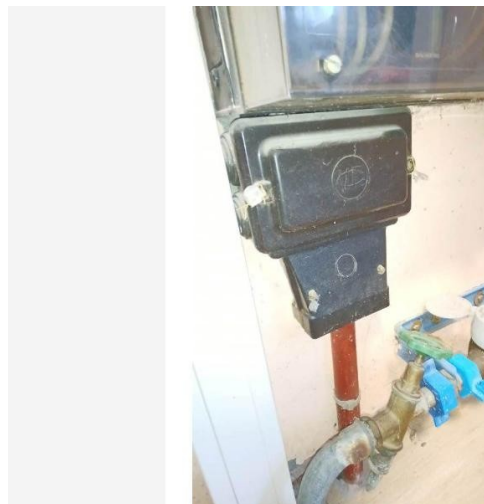
Het asbestmateriaal valt onder de mijlpaal van 2040.

Zorgvuldig beheren

Eindbeoordeling materiaalrisico	Laag materiaalrisico en/of verlaagde kans op vezelvrijgave
---------------------------------	--

Gebondenheid	Categorie 1: hechtgebonden in oorsprong
Asbestsoort (vezeltype)	Crocidoliet aanwezig
Asbestconcentratie	Laag (< 50%)
Afschermingsgraad van het gehele materiaal	Geheel of deels vrij aan de binnenlucht, maar geen contact met binnenluchtstromen
Toestand van het materiaal	Onbeschadigd, niet verweerd

Beschrijving	Bakeliet tellerkast
Omgeving	Binnen
Primaire drager	Communicatie en elektrische infrastructuur en uitrusting
Asbestmateriaal	Plaat, paneel, tablet - Type Bakeliet
Bindmiddel van asbestmateriaal	Kunststof of -hars
Gebondenheid op basis van bindmiddel	Hecht
Hoeveelheid (oppervlakte - dikte - aantal)	• 1,00 m ² - 3,00 cm - 1 stuk
Totaal volume	0,03 m ³
Eenvoudig bereikbaar	Ja
Bevestigingswijze	• Geschroefd
Identificatiemethode	De asbestdeskundige beoordeelt het materiaal als asbestverdacht en dus asbesthoudend, en dit zonder monstername. Motivatie: De monstername brengt andere schade aan dan schade die inherent is aan de monstername.
Destructieve handeling voor identificatie	Nee

- Zorg voor een veilig beheer. Vermijd het beschadigen van het asbestmateriaal. Controleer de toestand jaarlijks op wijzigingen.
- Voer bijkomende staalname(s) uit.

- Eenvoudige handelingen: mag via doe-het-zelf of door werknemer(s) met opleidingsattest eenvoudige handelingen
Zorg er voor dat:
 - u zich vooraf goed informeert op www.asbestinfo.be > Asbest verwijderen;
 - u zich beschermt met een FFP3-mondmasker, wegwercoverall en -handschoenen en afspoelbaar schoeisel;
 - er geen minderjarigen of derden aanwezig zijn;
 - u beschikt over PE-folie en zakken om loskomende deeltjes en afval op te vangen en te verpakken;

- u beschikt over een vernevelaar (water) of fixeermiddel om het asbestmateriaal eerst te fixeren;
- u weet hoe u het asbestmateriaal veilig kan demonteren zonder stof of breuken;
- u beschikt over natte doeken om eventuele resten en stof weg te nemen.

Houd er rekening mee dat deze toepassingen vaak onder spanning staan. Het is daarom aan te raden om ook een elektricien te raadplegen, aangezien het werken aan of verwijderen van deze toepassingen specifieke technische kennis vereist.

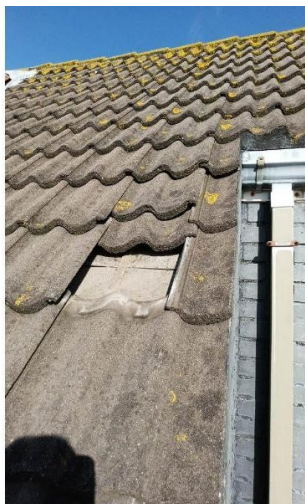
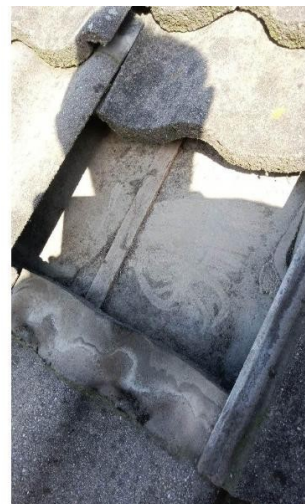
Het asbestmateriaal valt onder de mijlpaal van 2040.

Zorgvuldig beheren

Eindbeoordeling materiaalrisico	Zeer laag materiaalrisico en/of zeer lage kans op vezelvrijgave
---------------------------------	---

Gebondenheid	Categorie 1: hechtgebonden in oorsprong
Asbestsoort (vezeltype)	Alleen chrysotiel aanwezig
Asbestconcentratie	Laag (< 50%)
Afschermingsgraad van het gehele materiaal	Niet-stootvaste afscherming
Toestand van het materiaal	Licht beschadigd, licht verweerd. Intacte calciumsilicaatplaat of materiaal met categorie 3-gebondenheid

#	Type	Referentie	Resultaat
3.1	Puntmonster	2600387-3	Chrysotiel

Beschrijving	Onderdakplaat
Omgeving	Buiten
Primaire drager	Schuin dak
Asbestmateriaal	Plaat, paneel, tablet - Type Menuiserie
Bindmiddel van asbestmateriaal	Cement
Gebondenheid op basis van bindmiddel	Hecht
Hoeveelheid (oppervlakte - dikte - aantal)	<ul style="list-style-type: none">• 70,00 m² - 0,30 cm - 1 stuk
Totaal volume	0,21 m ³
Eenvoudig bereikbaar	Ja
Bevestigingswijze	<ul style="list-style-type: none">• Geklemd• Genageld, geniet
Identificatiemethode	Een monstername door de asbestdeskundige met laboanalyse door een asbestlabo.
Destructieve handeling voor identificatie	Nee

- Zorg voor een veilig beheer. Vermijd het beschadigen van het asbestmateriaal. Controleer de toestand jaarlijks op wijzigingen.

- Eenvoudige handelingen: enkel door erkend asbestverwijderaar
Zorg er voor dat:
 - u zich vooraf goed informeert op www.asbestinfo.be > Asbest verwijderen;
 - u zich beschermt met een FFP3-mondmasker, wegwerpoverall en -handschoenen en afspoelbaar schoeisel;
 - er geen minderjarigen of derden aanwezig zijn;
 - u beschikt over PE-folie en zakken om loskomende deeltjes en afval op te vangen en te verpakken;
 - u beschikt over een vernevelaar (water) of fixeermiddel om het asbestmateriaal eerst te fixeren;
 - u weet hoe u het asbestmateriaal veilig kan demonteren zonder stof of breuken;

- u beschikt over natte doeken om eventuele resten en stof weg te nemen.

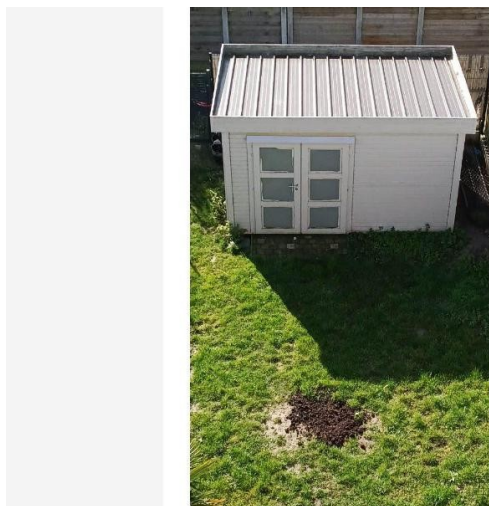
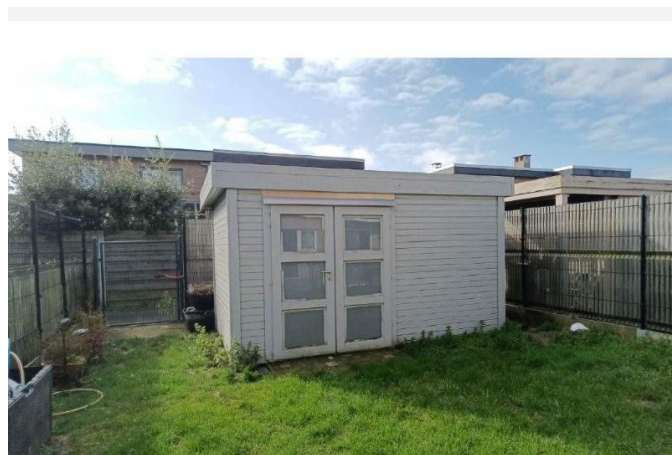
Informatie over een niet-asbestverdacht materiaal

Basis voor advies	De asbestdeskundige beoordeelt het materiaal als niet-asbestverdacht.
--------------------------	---

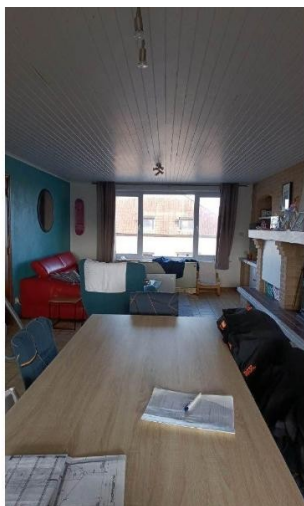
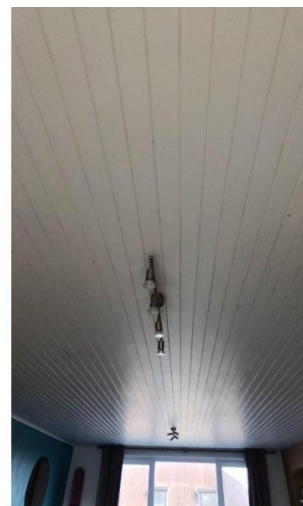
Informatie over een niet-asbestverdacht materiaal

De plafonds zijn gemaakt van niet-asbestverdachte materialen (bijvoorbeeld laminaat, gyproc, ...), deze toepassingen zijn niet asbestverdacht. We hebben echter niet kunnen vaststellen of er mogelijk asbestverdachte of asbesthoudende materialen achter deze toepassingen aanwezig zijn. Bij renovatie of sloop is het aangeraden om een destructief onderzoek te laten uitvoeren van deze toepassingen.

Basis voor advies	De asbestdeskundige beoordeelt het materiaal als niet-asbestverdacht.
--------------------------	---

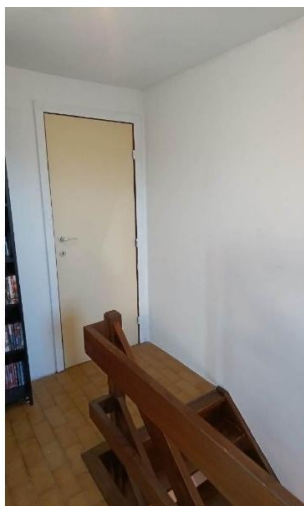
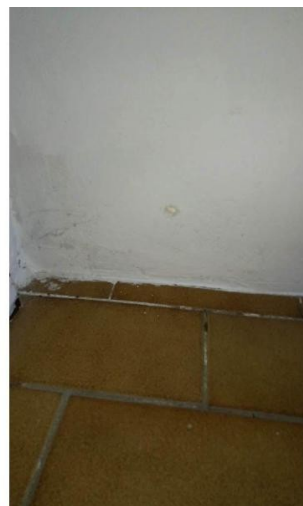
Fiche 6: Pleisterwerk muren

Geen asbest

#	Type	Referentie	Resultaat
6.1	Mengmonster	2600387-1	Geen asbest

Beschrijving	Pleisterwerk muren
Omgeving	Binnen
Primaire drager	Binnenwand
Bindmiddel van materiaal	Gips - kalk
Gebondenheid op basis van bindmiddel	Niet-hechtgebonden
Hoeveelheid (oppervlakte - dikte - aantal)	• 500,00 m ² - 1,00 cm - 1 stuk
Totaal volume	5,00 m ³
Identificatiemethode	Een monstername door de asbestdeskundige met laboanalyse door een asbestlabo.
Destructieve handeling voor identificatie	Nee
Opmerking	Deze oppervlakte, volumes en gewichten zijn niet gemeten, maar geschat op basis van een benadering van het aanwezig pleisterwerk in alle muren (de opgegeven hoeveelheden mogen niet gebruikt worden als maatstaf van heffing).
