Asbestinventarisatetest

Dendermondebaan 140, 9240 Zele

Attestnummer : **20260410-000140.000**

Uitgegeven op : **10.04.2026**

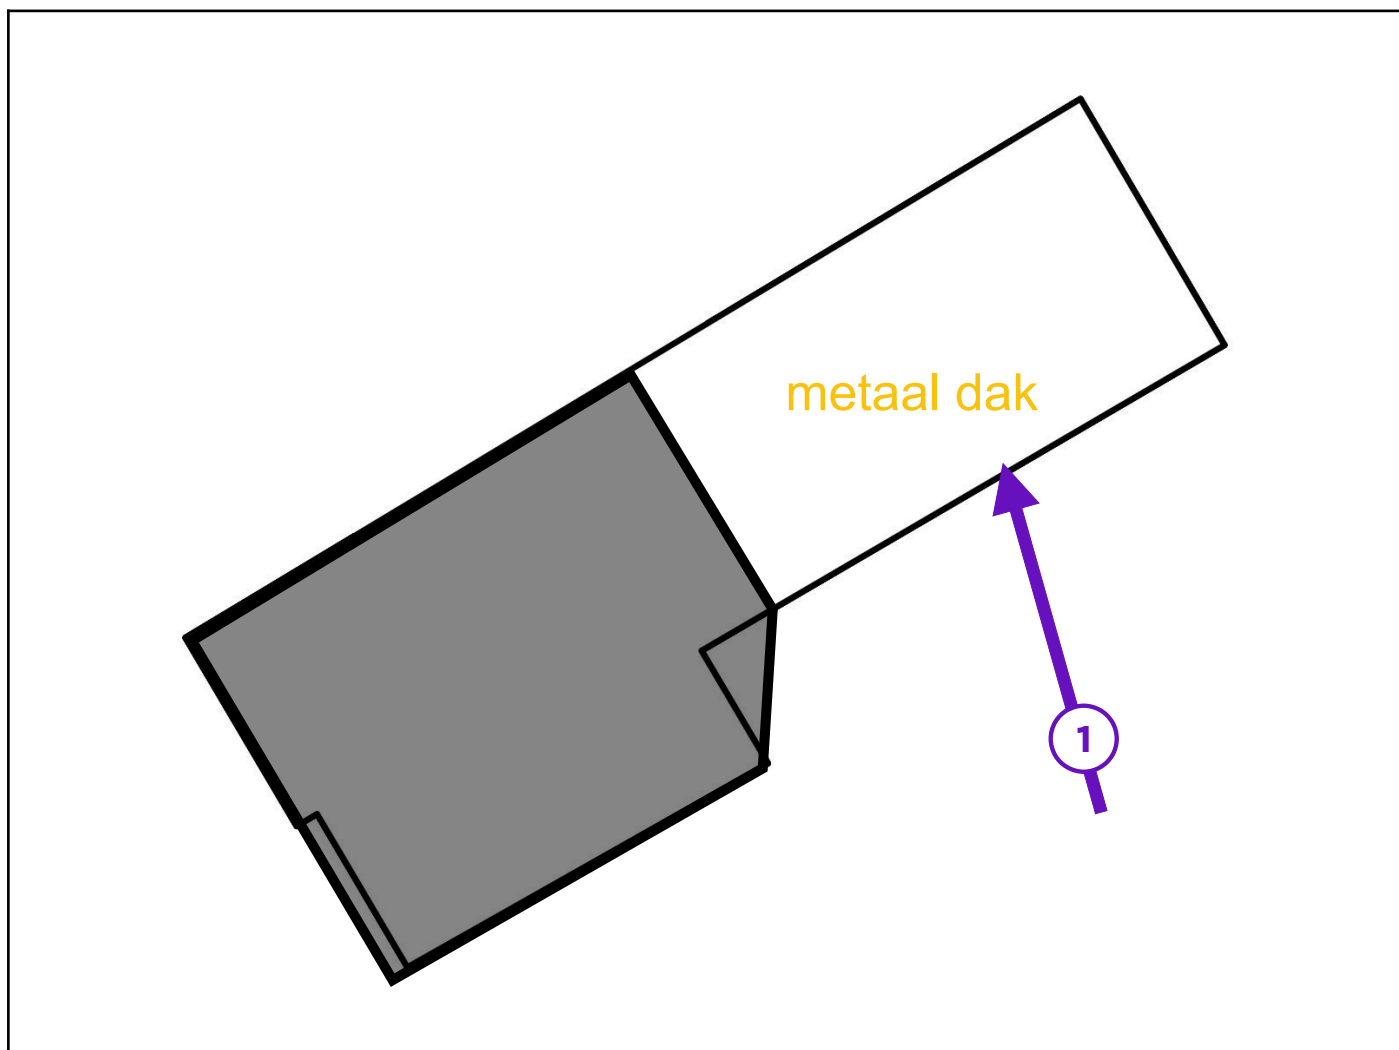
Plan 1.4: Hoofdgebouw plan dak

Beschrijving	Type	Actie
1. Binnenkant schouw	Beperking	-
8. Dak type: metaal	Overige ruimte of materiaal	-

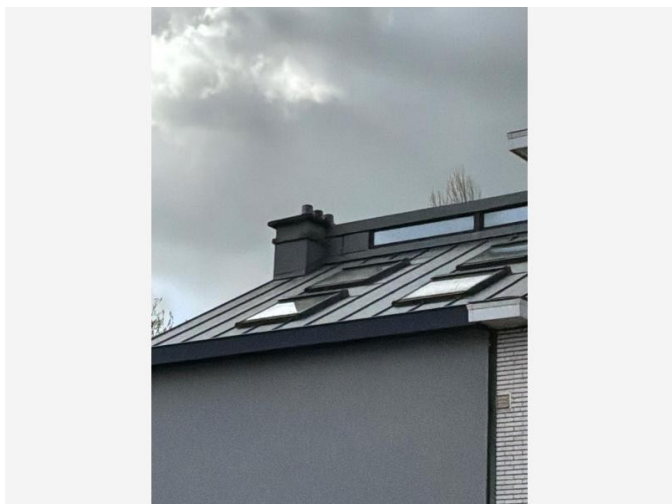
Situeringfoto

Tijdelijke beperking

Reden: Het te onderzoeken materiaal situeert zich hoger dan 3,50 m te rekenen vanaf een veilige ondergrond

Uitleg van de asbestdeskundige: De binnenkant van de schouw is niet inspecteerbaar, aan de buitenkant van de schouw werd zichtbaar geen asbest aangetroffen. Bij werken in of aan de schouw extra aandacht besteden, hier kan zich mogelijks nog asbest schuilhouden. De inspecteur kon dit tijdens zijn bezoek niet vaststellen, daar deze handelingen onder een destructieve handeling zou vallen.

(Asbest)materiaal	Rookgaskanaal
Karakterisatie	Asbest (verdacht)
Primaire drager	HVAC infrastructuur en uitrusting

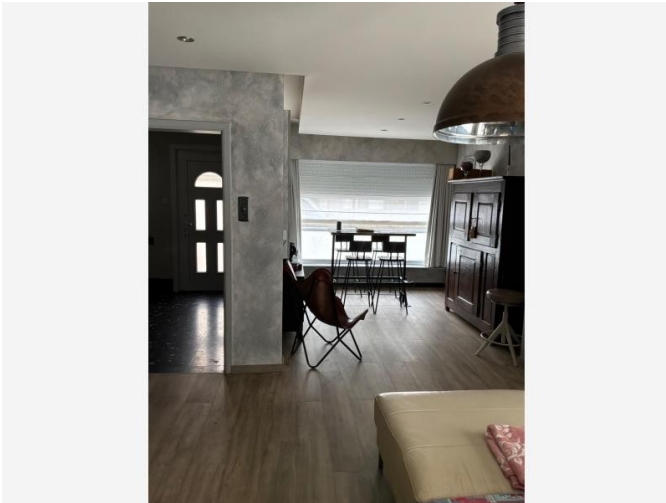
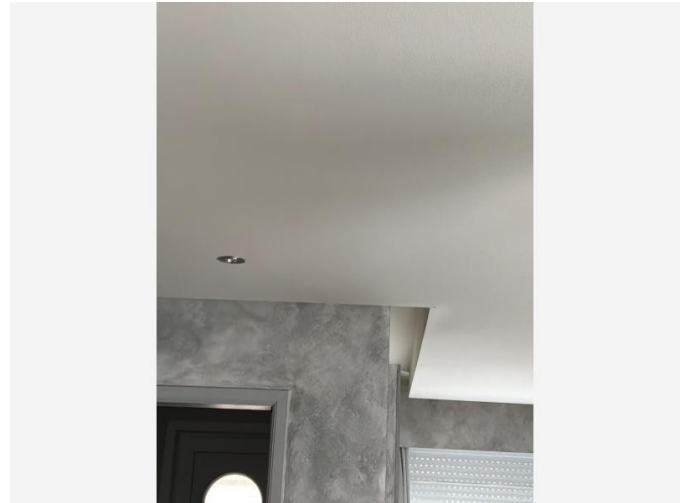
Niet asbest verdacht type plafondplaat. Er kan geen uitspraak gedaan worden over mogelijks achterliggende lagen

Basis voor advies	De asbestdeskundige beoordeelt het materiaal als niet-asbestverdacht.
Primaire drager	Plafond
(Asbest)materiaal	Dak- en gevelbekleding - Plaat

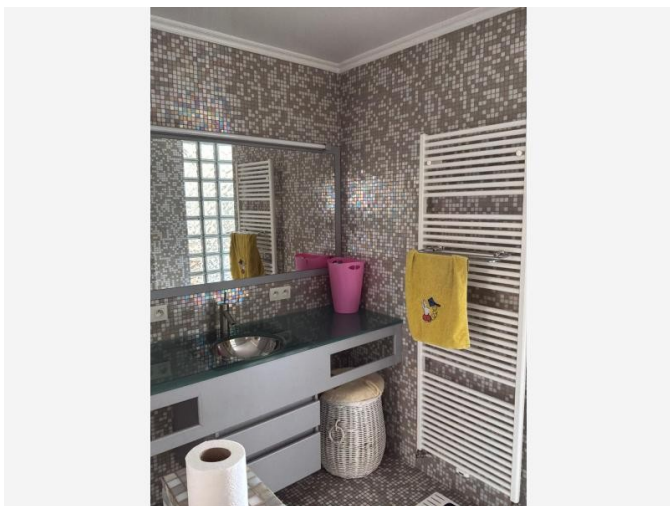
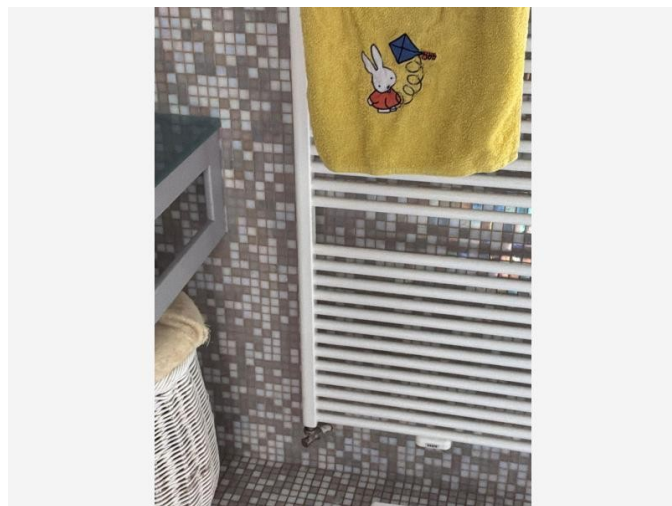
Volgens het IP moeten lijmlagen steeds bemonsterd worden. De inspecteur kon tijdens zijn bezoek geen lijmlagen vaststellen. Echter is er een redelijk vermoeden dat achter de tegels zich een lijmlaag zou bevinden. Indien blijkt tijdens werken dat zich hier een lijmlaag bevindt, is extra staalname aangewezen.

Basis voor advies	Beoordeling op basis van expertise, zonder een vaststelling door de asbestdeskundige.
-------------------	---

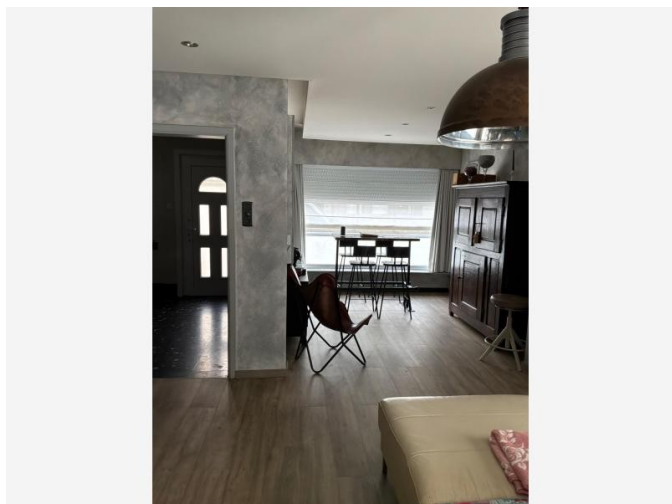
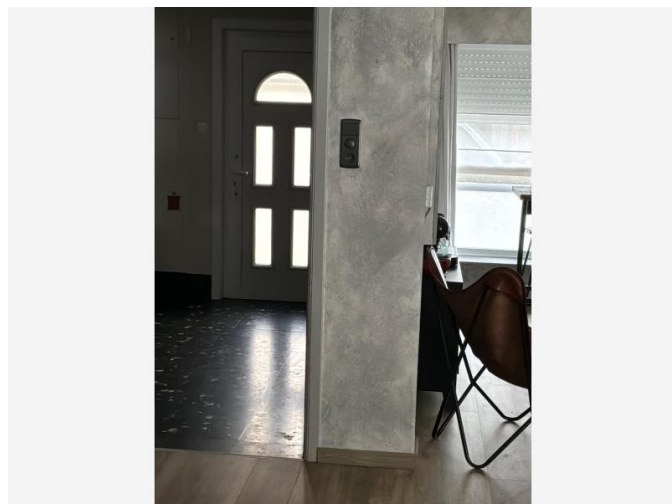
Fiche 4: pleisterwerk wanden

Geen asbest

#	Type	Referentie	Resultaat
4.1	Mengmonster	mm01	Geen asbest

Beschrijving	pleisterwerk wanden
Omgeving	Binnen
Primaire drager	Binnenwand
Bindmiddel van materiaal	Gips - kalk
Gebondenheid op basis van bindmiddel	Niet-hechtgebonden
Hoeveelheid (oppervlakte - dikte - aantal)	• 115,00 m ² - 1,00 cm - 1 stuk
Totaal volume	1,15 m ³
Identificatiemethode	Een monstername door de asbestdeskundige met laboanalyse door een asbestlabo.
Destructieve handeling voor identificatie	Nee
Opmerking	Geschatte hoeveelheid. Monsters genomen conform IP2. Ruimtes niet aanwezig:

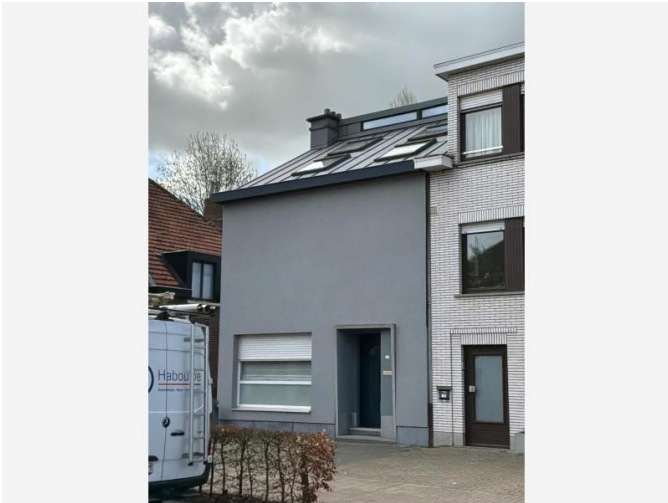
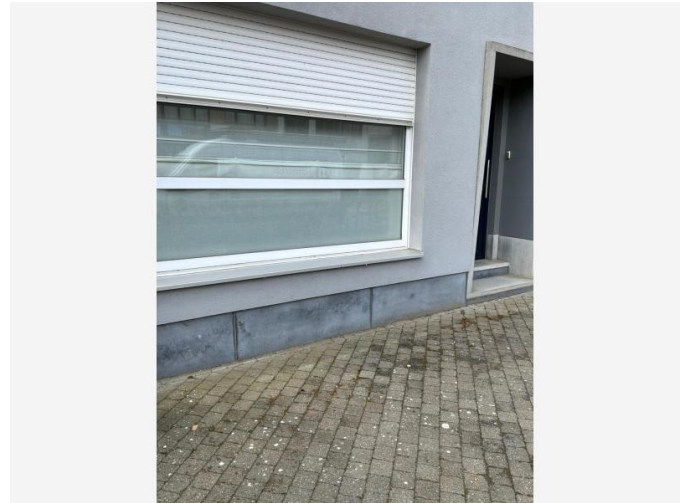
Fiche 5: crepi gevel

Geen asbest

Beschrijving	crepi gevel
Omgeving	Buiten
Primaire drager	Wand buitenschil
Bindmiddel van materiaal	Gips - kalk
Gebondenheid op basis van bindmiddel	Niet-hechtgebonden
Hoeveelheid (oppervlakte - dikte - aantal)	• 50,00 m ² - 1,00 cm - 1 stuk
Totaal volume	0,50 m ³
Identificatiemethode	<p>De asbestdeskundige gebruikt een bewijsdocument andere dan een bestaande laboanalyse, met bevestiging door vaststelling en expertise en dit zonder monstername.</p> <p>Motivatie: De monstername brengt andere schade aan dan schade die inherent is aan de monstername.</p>
Destructieve handeling voor identificatie	Nee
Opmerking	Geschatte hoeveelheid

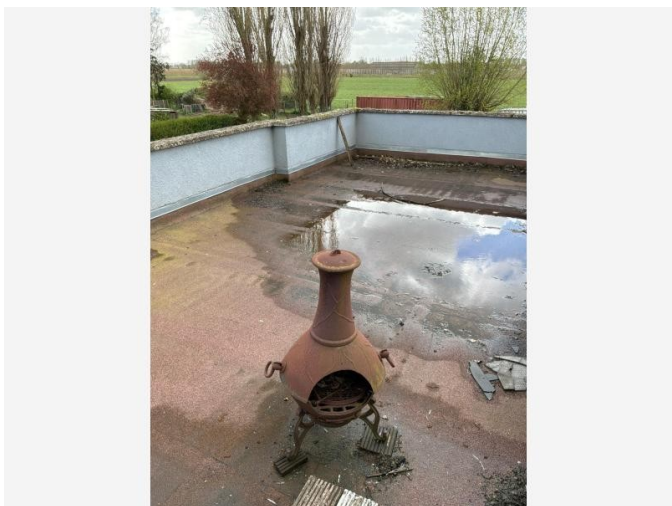
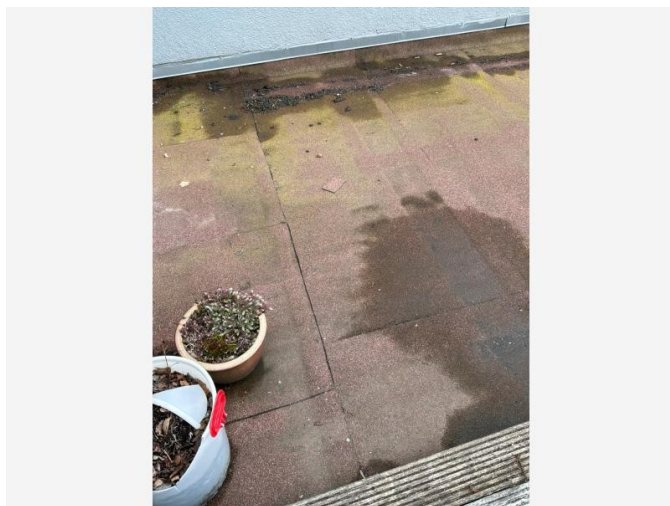
Fiche 6: roofing dak

Geen asbest

#	Type	Referentie	Resultaat
6.1	Puntmonster	Mm3	Geen asbest

Beschrijving	roofing dak
Omgeving	Grenst aan binnen- en buitenlucht
Primaire drager	Plat dak
Bindmiddel van materiaal	Bitumen (roofing, teer, asfalt)
Gebondenheid op basis van bindmiddel	Hecht
Hoeveelheid (oppervlakte - aantal)	• 30,00 m ² - 1 stuk
Totale oppervlakte	30,00 m ²
Identificatiemethode	Een monstername door de asbestdeskundige met laboanalyse door een asbestlabo.
Destructieve handeling voor identificatie	Nee
Opmerking	GESchatte heoveelheid. Er kan enkel een uitspraak gedaan worden over de bovenste laag. Mogelijks bevinden er zich nog enkele lagen onder de toplaag.

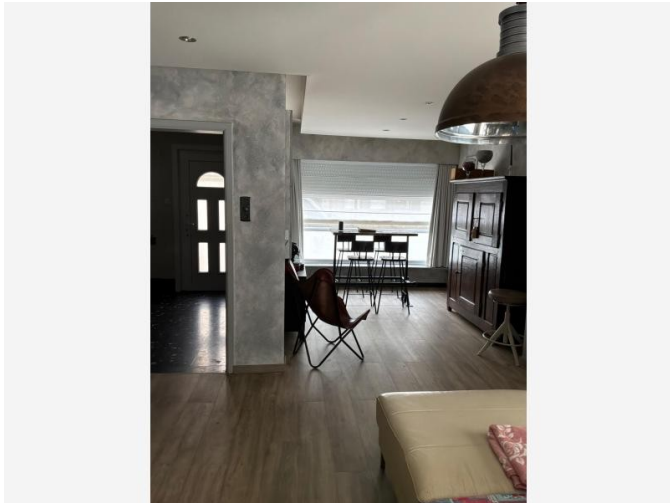
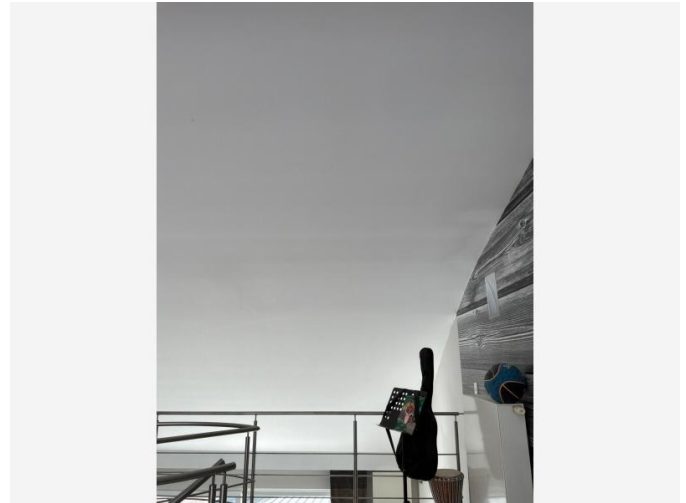
Geen asbest

#	Type	Referentie	Resultaat
7.1	Mengmonster	mm02	Geen asbest

Beschrijving	pleisterwerk plafond
Omgeving	Binnen
Primaire drager	Plafond
Bindmiddel van materiaal	Gips - kalk
Gebondenheid op basis van bindmiddel	Niet-hechtgebonden
Hoeveelheid (oppervlakte - dikte - aantal)	• 120,00 m ² - 1,00 cm - 1 stuk
Totaal volume	1,20 m ³
Identificatiemethode	Een monstername door de asbestdeskundige met laboanalyse door een asbestlabo.
Destructieve handeling voor identificatie	Nee
Opmerking	Geschatte hoeveelheid. Monsters genomen conform IP2. Ruimtes niet aanwezig:
