Asbestinventarisatetest

Ysselaarlaan 77, 2630 Aartselaar

Attestnummer : 20260407-000162.000

Uitgegeven op : 07.04.2026

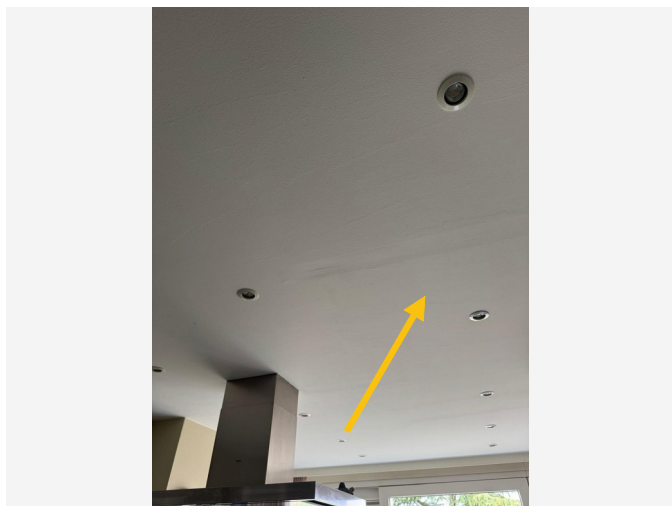
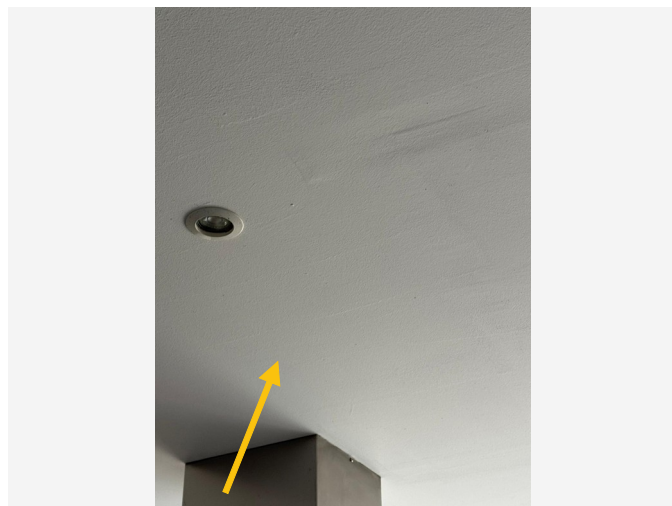
Informatie over een niet-asbestverdacht materiaal

De plafonds zijn gemaakt van niet-asbestverdachte materialen (bijvoorbeeld laminaat, gyproc, ..), deze toepassingen zijn niet asbestverdacht. We hebben echter niet kunnen vaststellen of er mogelijk asbestverdachte of asbesthoudende materialen achter deze toepassingen aanwezig zijn. Bij renovatie of sloop is het aangeraden om een destructief onderzoek te laten uitvoeren van deze toepassingen.

Basis voor advies	De asbestdeskundige beoordeelt het materiaal als niet-asbestverdacht.
-------------------	---

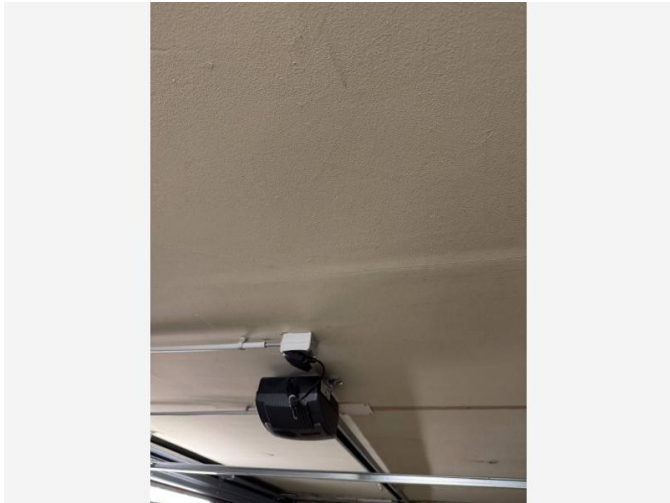
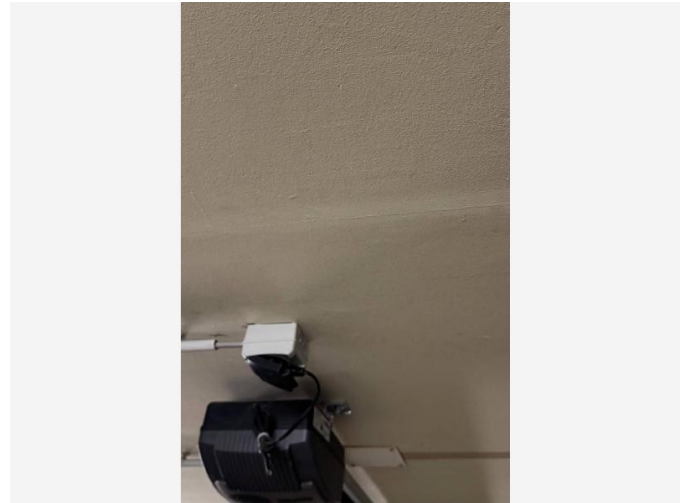
Informatie over een niet-asbestverdacht materiaal

Het plafond bestaat uit massief beton en maakt deel uit van de structurele draagconstructie. Het betreft een homogeen mineraal materiaal zonder bijkomende afwerkingslagen. Op basis van de visuele inspectie werden geen asbestverdachte toepassingen of kenmerken vastgesteld. Beton bevat geen asbest. Monsternamen zijn niet van toepassing.

Basis voor advies	De asbestdeskundige beoordeelt het materiaal als niet-asbestverdacht.
--------------------------	---

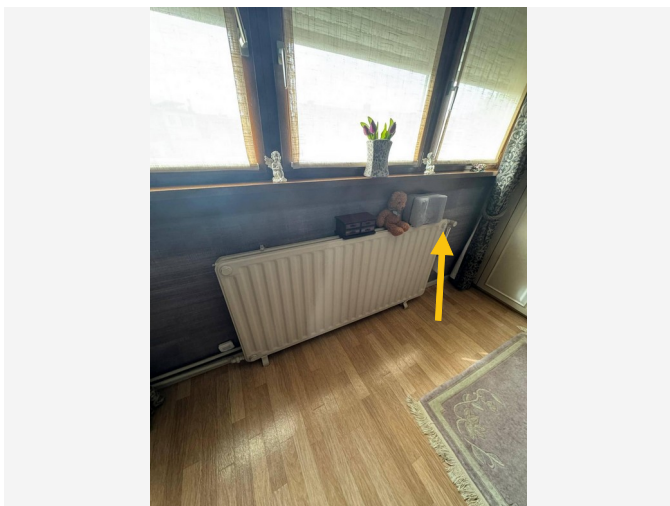
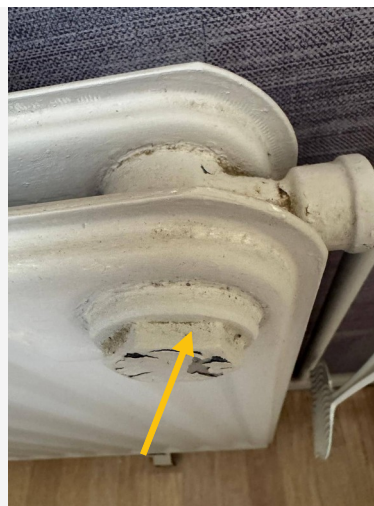
Informatie over een materiaal dat de asbestdeskundige niet kan waarnemen of vaststellen

aan de doppen en tussen de radiatorelementen van de aanwezige radiatoren kunnen pakkingen met asbest aanwezig zijn maar deze kan niet worden geïnspecteerd omdat het om een niet-destructief onderzoek gaat.

Beoordeling op basis van expertise met een vaststelling door de asbestdeskundige.

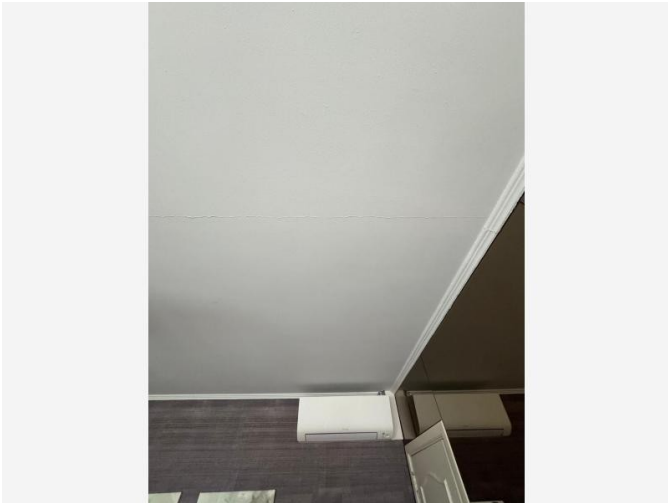
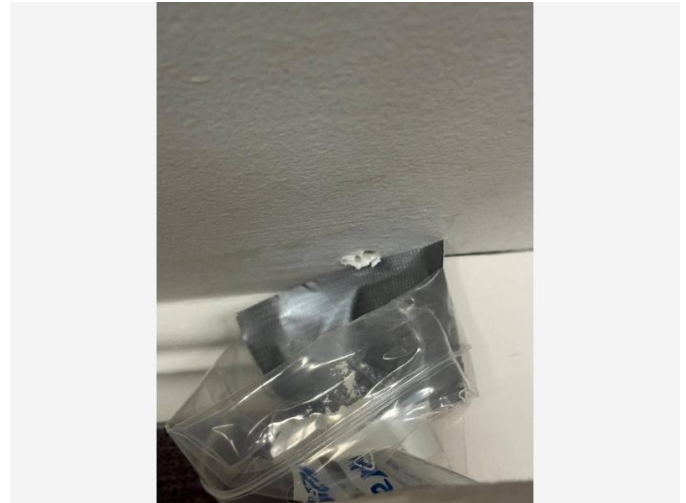
Fiche 5: pleisterwerk plafond

Geen asbest

#	Type	Referentie	Resultaat
5.1	Mengmonster	mm02	Geen asbest

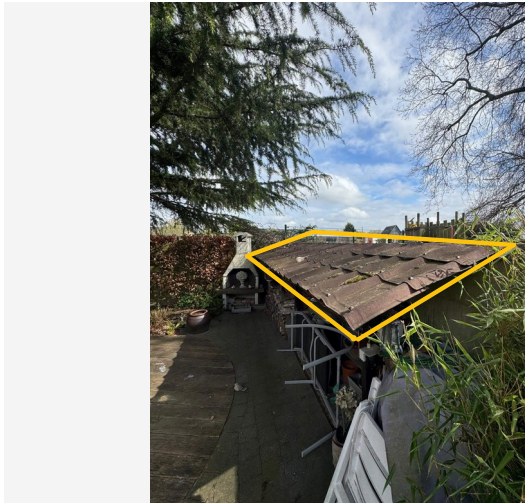
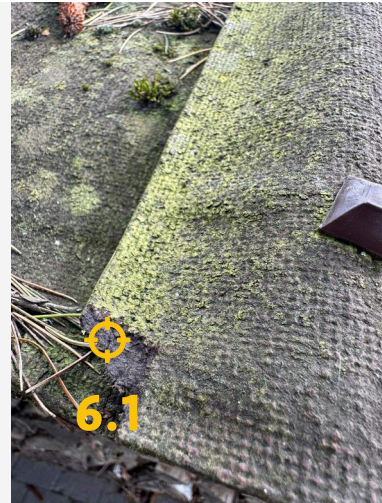
Fiche 6: dakbedekking afdak

Geen asbest

#	Type	Referentie	Resultaat
6.1	Puntmonster	mm04	Geen asbest

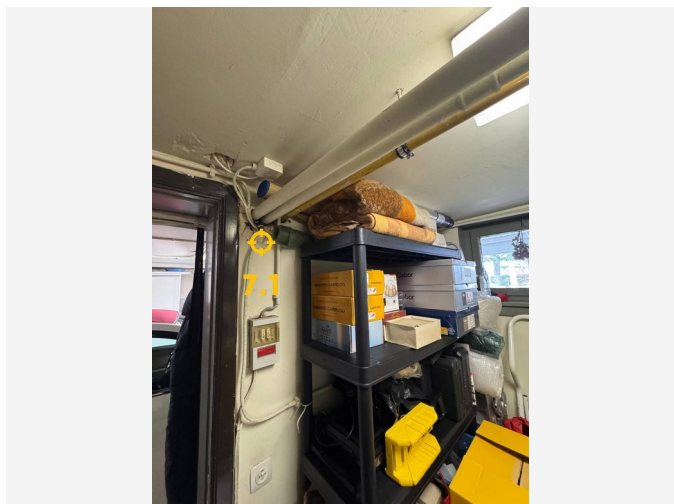
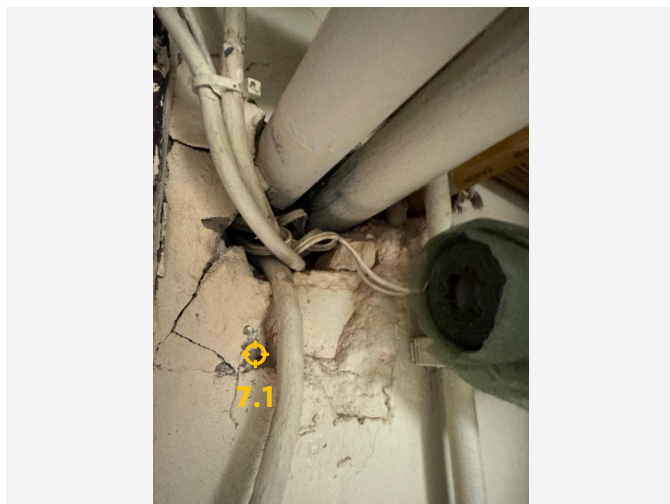
Geen asbest

#	Type	Referentie	Resultaat
7.1	Mengmonster	mm03	Geen asbest
