# Asbestinventarisatetest

Veldstraat 69, 8200 Brugge

Attestnummer : 20260129-000221.000

Eindconclusie:

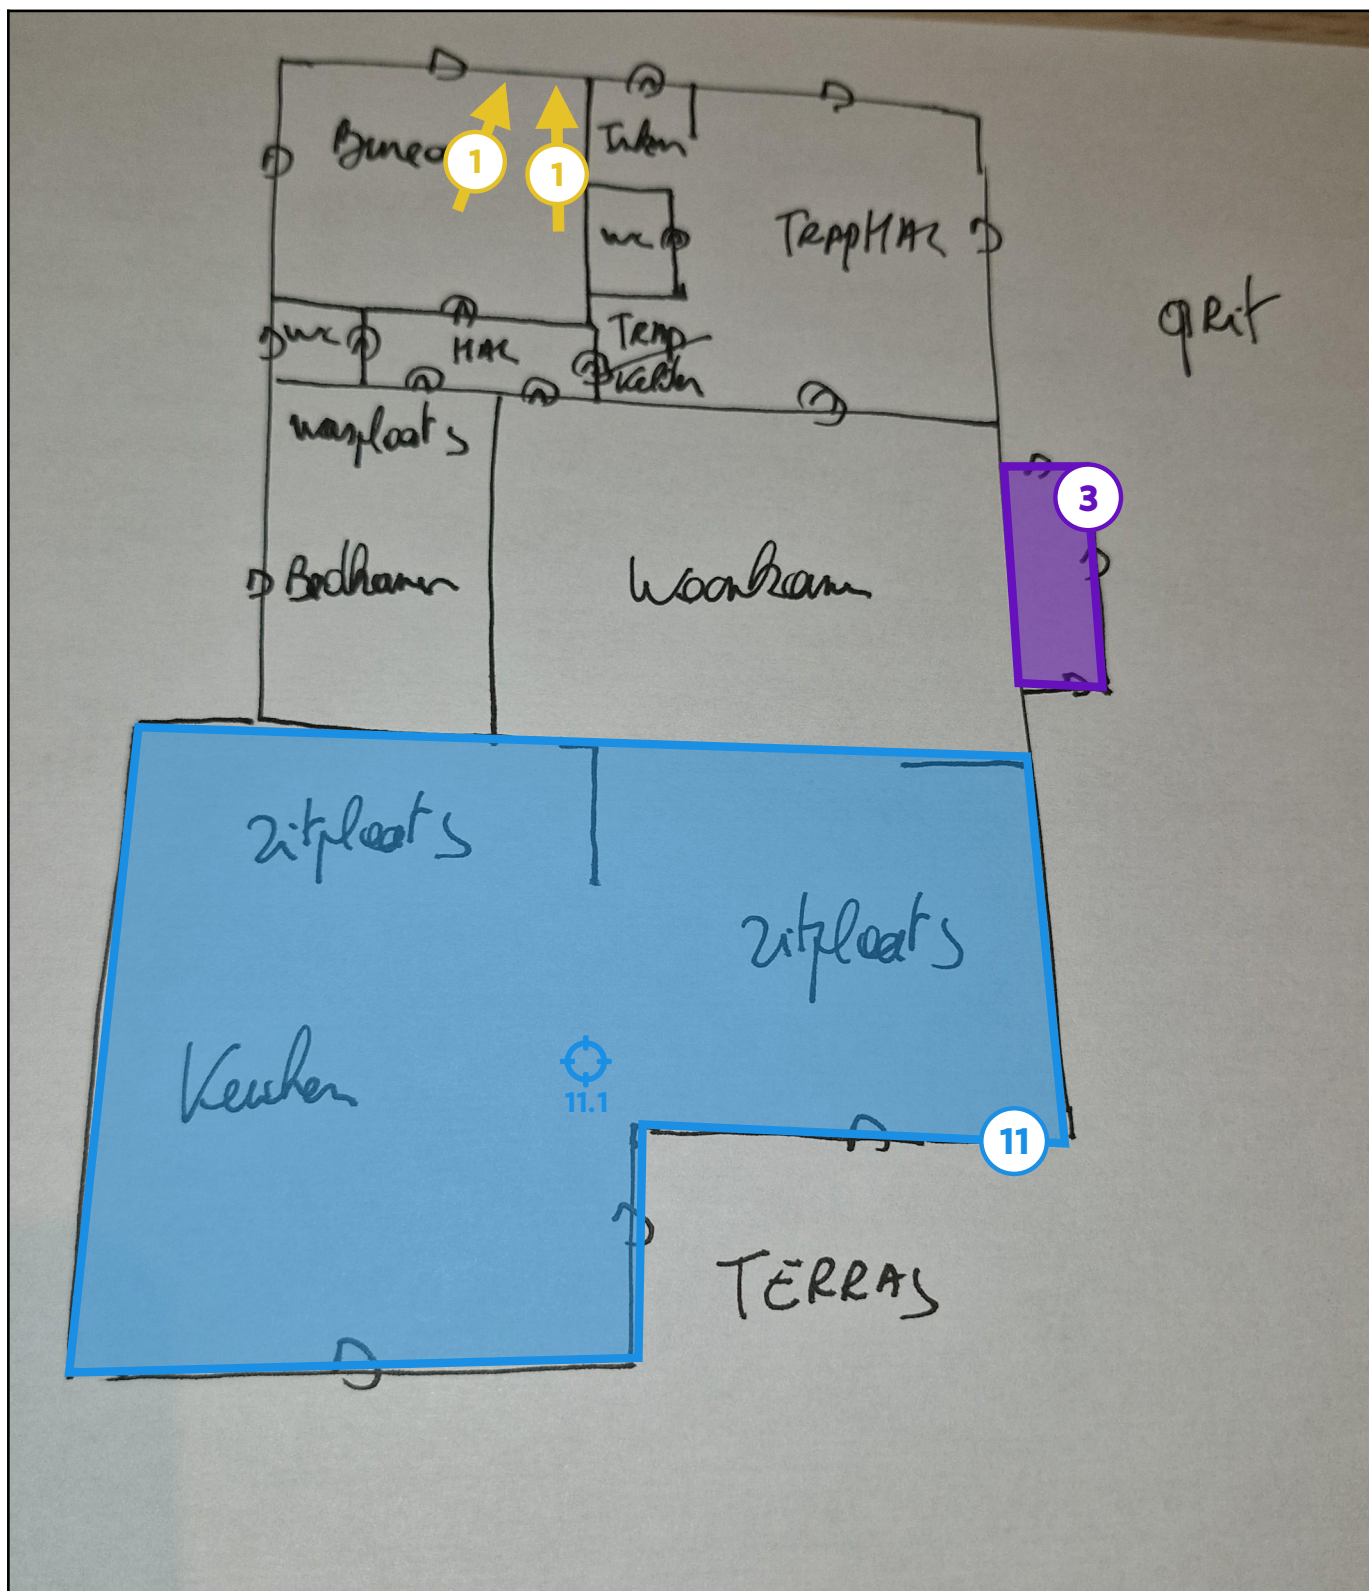
## Plan 1.2: gelijkvloers kopie

1. elektriciteitskast + stopcontact + lichtschakelaar	Asbestmateriaal	Zorgvuldig beheren
3. zinken (platte daken)	Advies	-
11. roofing (platte dak)	Geen asbest	-
11.1 Code: MM4	Puntmonster	-

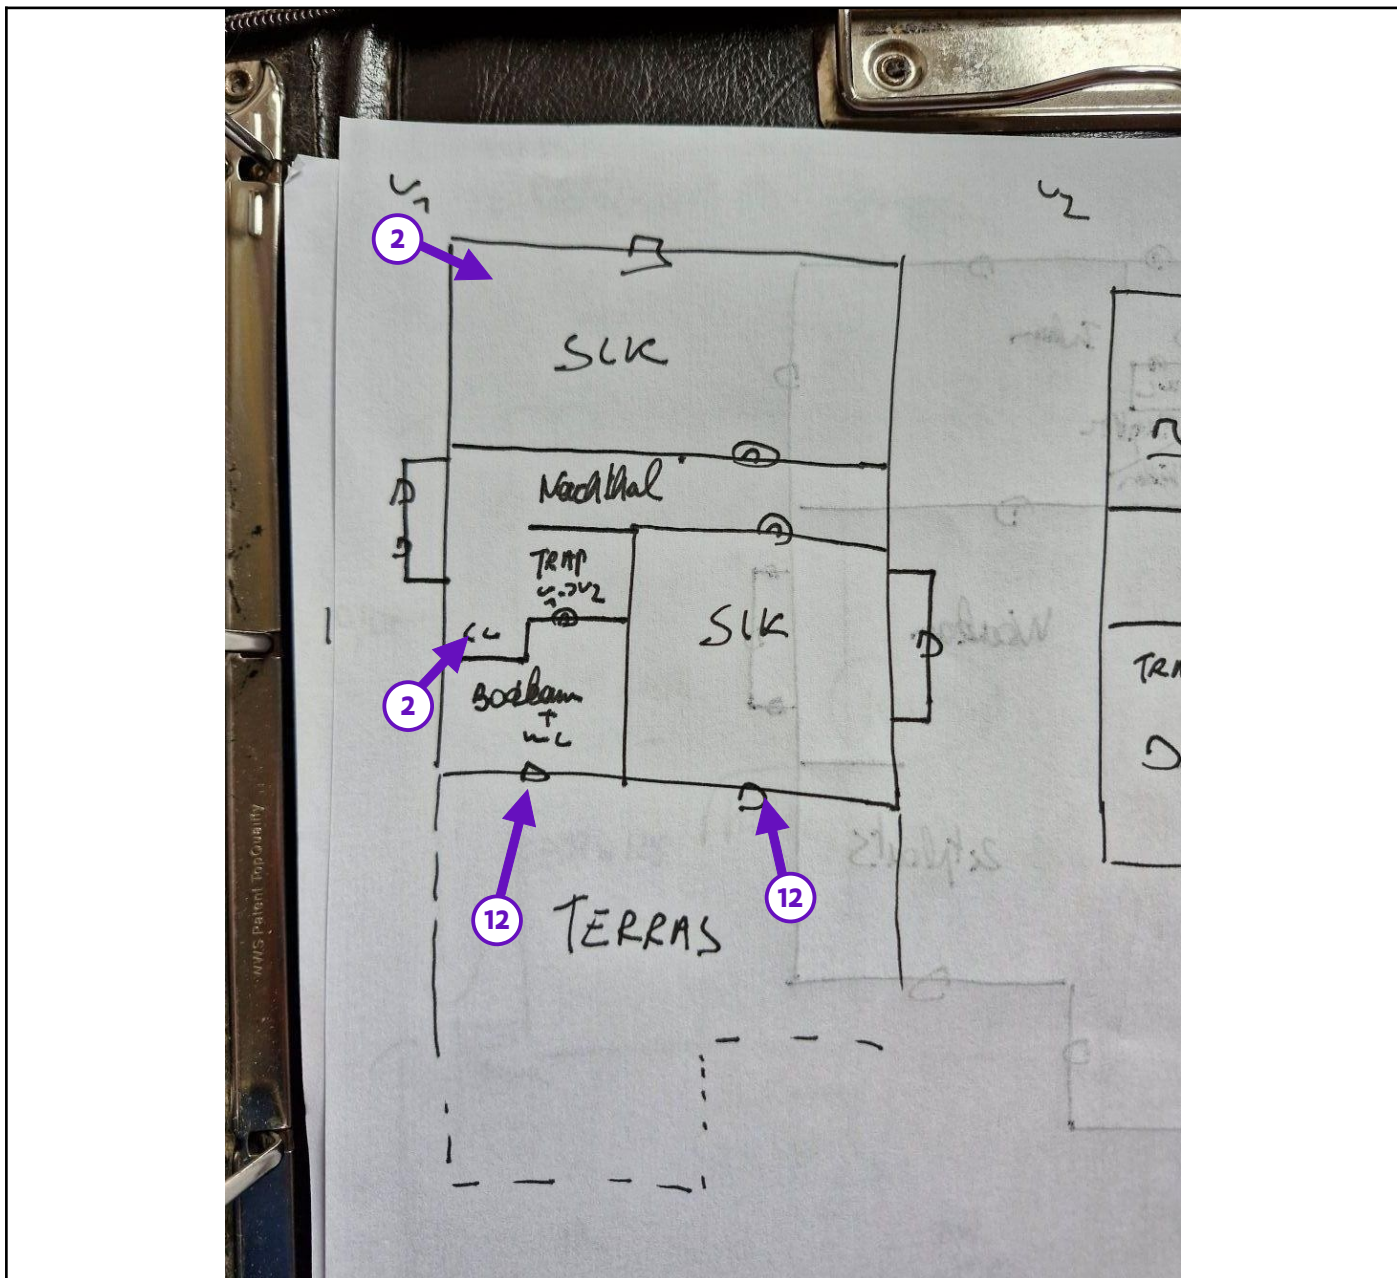
## Plan 1.9: 1ste verdieping kopie kopie kopie

Beschrijving	Type	Actie
2. afvoerbuizen	Beperking	-
12. Afdichtingsmateriaal (mastiek, kit, ...)	Overige ruimte of materiaal	-

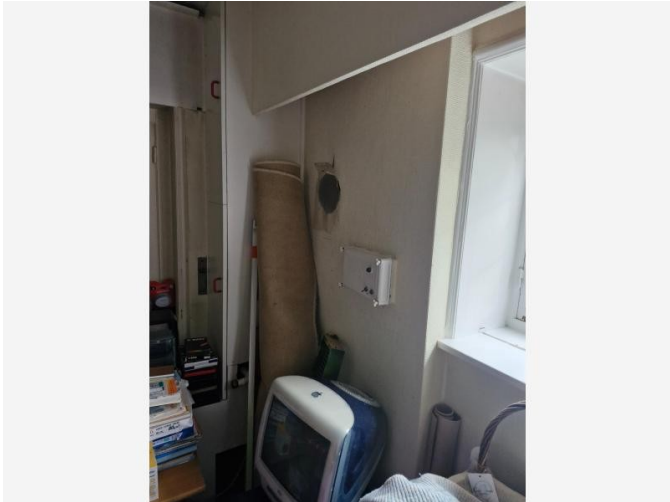
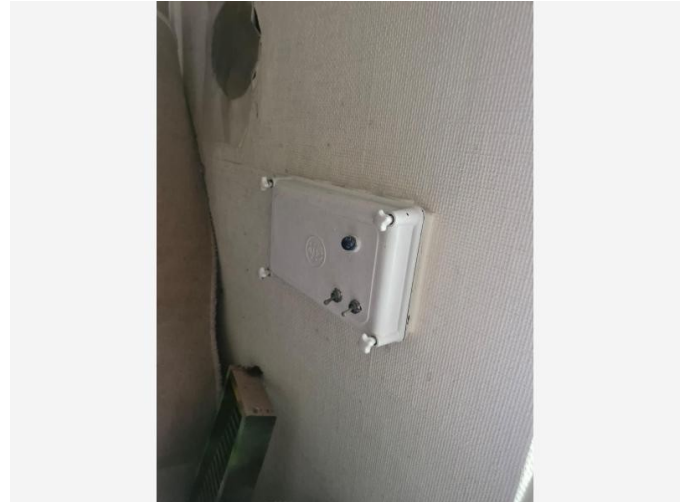
Het asbestmateriaal valt onder de mijlpaal van 2040.

Eindbeoordeling materiaalrisico	Laag materiaalrisico en/of verlaagde kans op vezelvrijgave
---------------------------------	--

Gebondenheid	Categorie 1: hechtgebonden in oorsprong
Asbestsoort (vezeltype)	Crocidoliet aanwezig
Asbestconcentratie	Laag (< 50%)
Afschermingsgraad van het gehele materiaal	Geheel of deels (ook) vrij aan de binnenlucht
Toestand van het materiaal	Onbeschadigd, niet verweerd

<b>Beschrijving</b>	elektriciteitskast + stopcontact + lichtsakelaar
<b>Omgeving</b>	Binnen
<b>Primaire drager</b>	Communicatie en elektrische infrastructuur en uitrusting
<b>Asbestmateriaal</b>	Plaat, paneel, tablet - Type Bakeliet
<b>Bindmiddel van asbestmateriaal</b>	Kunststof of -hars
<b>Gebondenheid op basis van bindmiddel</b>	Hecht
<b>Hoeveelheid (oppervlakte - dikte - aantal)</b>	• 0,10 m <sup>2</sup> - 1,00 cm - 1 stuk
<b>Totaal volume</b>	0,001 m <sup>3</sup>
<b>Eenvoudig bereikbaar</b>	Ja
<b>Bevestigingswijze</b>	• Geschroefd
<b>Identificatiemethode</b>	De asbestdeskundige beoordeelt het materiaal als asbestverdacht en dus asbesthoudend, en dit zonder monstername.  Motivatie: De monstername brengt andere schade aan dan schade die inherent is aan de monstername.
<b>Destructieve handeling voor identificatie</b>	Nee

- Zorg voor een veilig beheer. Vermijd het beschadigen van het asbestmateriaal. Controleer de toestand jaarlijks op wijzigingen.

- Eenvoudige handelingen: mag via doe-het-zelf of door werknemer(s) met opleidingsattest eenvoudige handelingen
  - Veilig verpakken: Het materiaal wordt voorzichtig verwijderd, niet gebroken, en verpakt in speciale, afgesloten zakken met asbestkenmerk op voor veilige afvoer.
  - Persoonlijke bescherming: Gebruik een halfgelaatsmasker (FFP3), een beschermende wegwercoverall, handschoenen, en afspoelbare schoenen.
  - Voorkom stof: Bevochtig of fixeermiddel het materiaal vooraf om stofvorming te voorkomen. Gebruik alleen handwerktuigen en geen schuur- of slijpmachines.
  - Voorzichtig demonteren en verpakken: Verwijder onderdelen één voor een met de hand. Verpak het asbesthoudende materiaal in speciale voor geschikte asbestzakken.

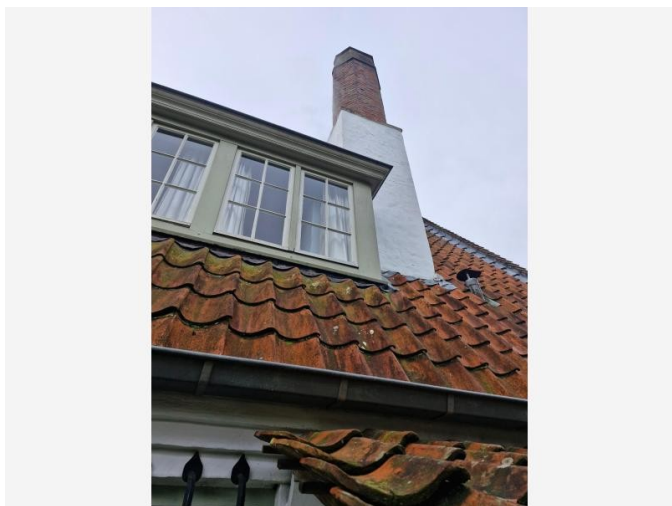
*Situeringfoto*

**Reden:** Het te onderzoeken materiaal situeert zich hoger dan 3,50 m te rekenen vanaf een veilige ondergrond

**Uitleg van de asbestdeskundige:** Onmogelijk om de afvoerbuizen te zien, enkel door destructief werk kan dit bezichtigd worden.

De afvoerbuizen kunnen asbesthoudend zijn.

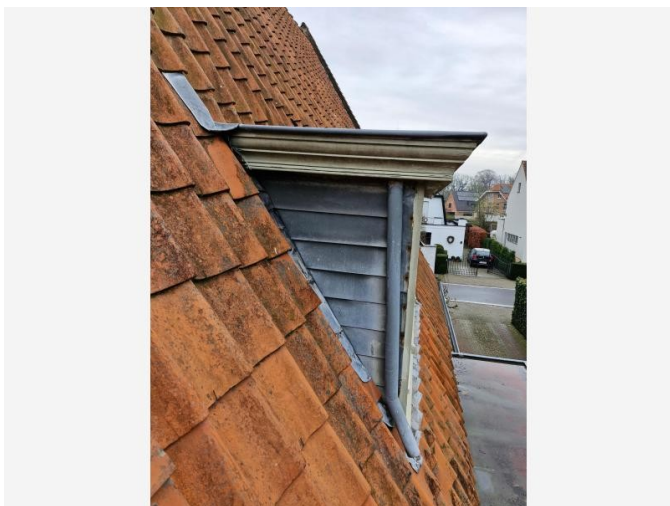
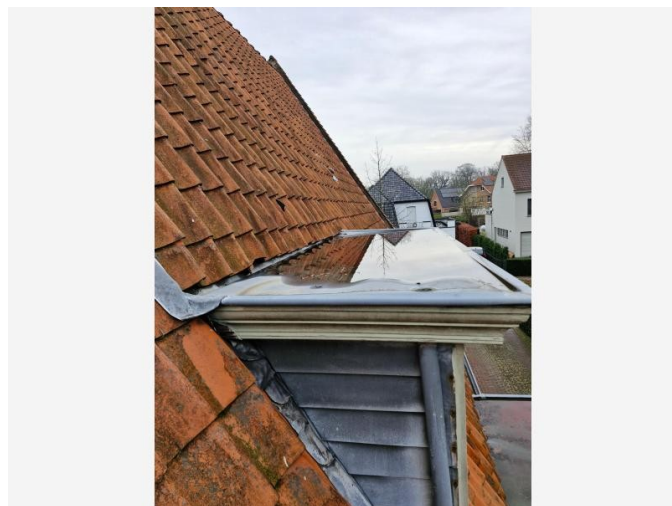
De toplaag is zink.

Indien er nog roofinglagen onderliggend zijn, kunnen deze asbesthoudend zijn.

De asbestdeskundige beoordeelt het materiaal als niet-asbestverdacht.

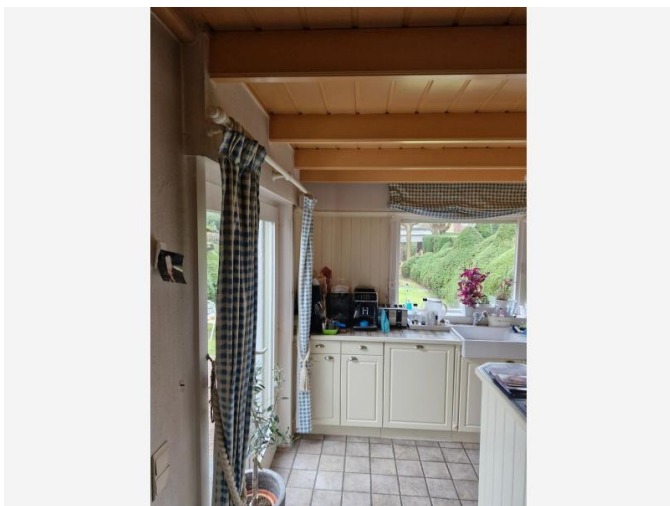
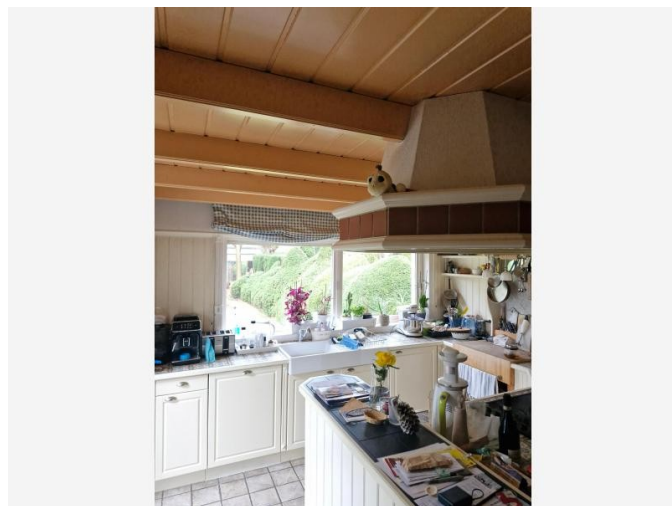
De plafonds bestaan uit valse plafonds, deze zijn niet asbestverdacht.

Houten - PVC -planchetten, roostering.

Het mogelijk achterliggend pleisterwerk kan wel asbesthoudend zijn. ( dit kan niet bemonsterd worden, zonder destructief werk)

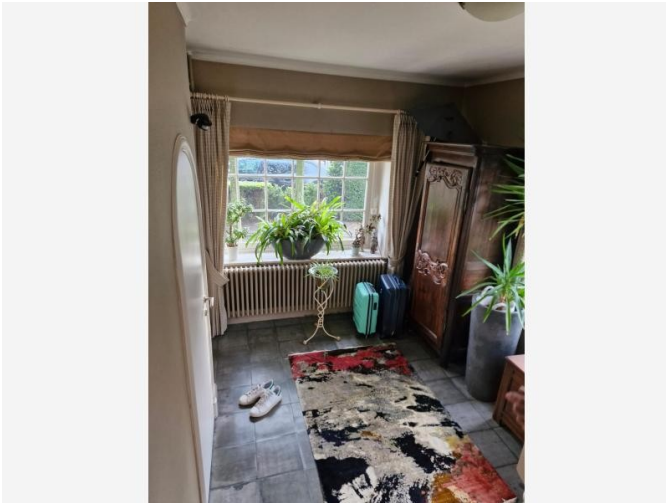
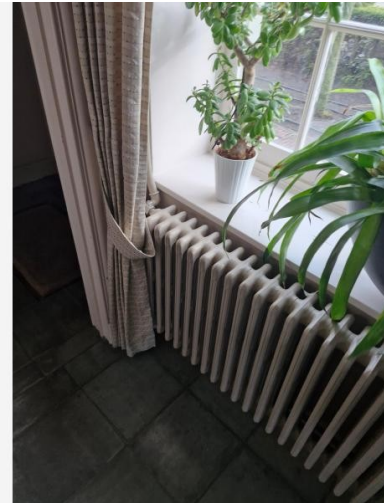
Het verwarmingselement kan asbesthoudend materialen bevatten binnenin de behuizing. ( Koorden, dichtingen, ... )

Hou rekening met PBM bij verwijdering.

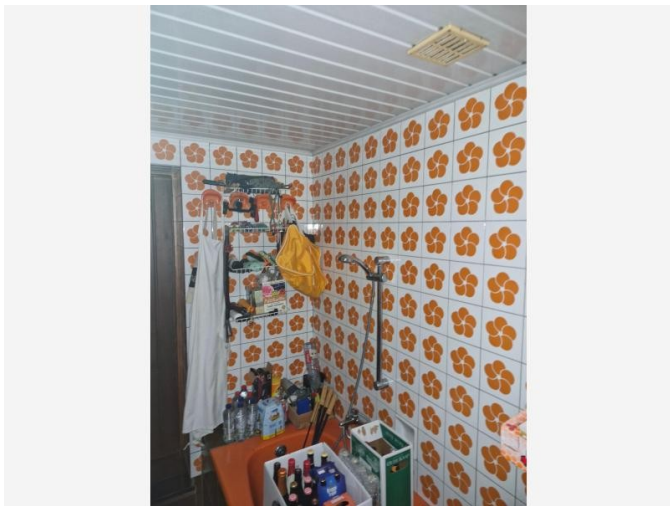
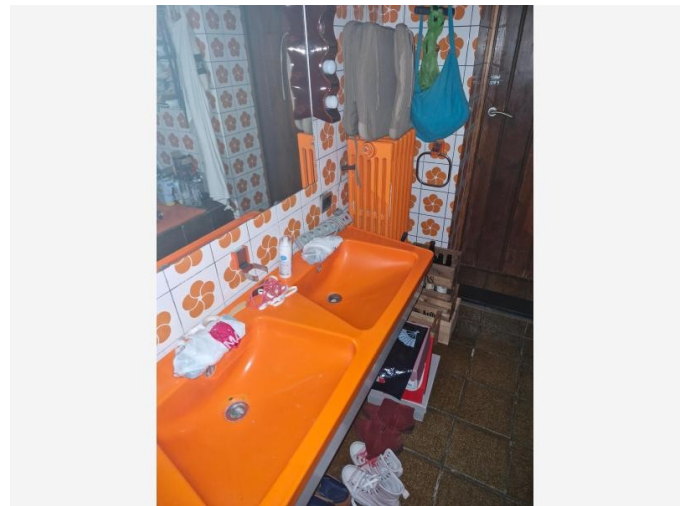
De (zwarte) lijm om tegels te plakken kan asbesthoudend zijn.

Hou rekening met uw PBM, indien er lijm aanwezig is.

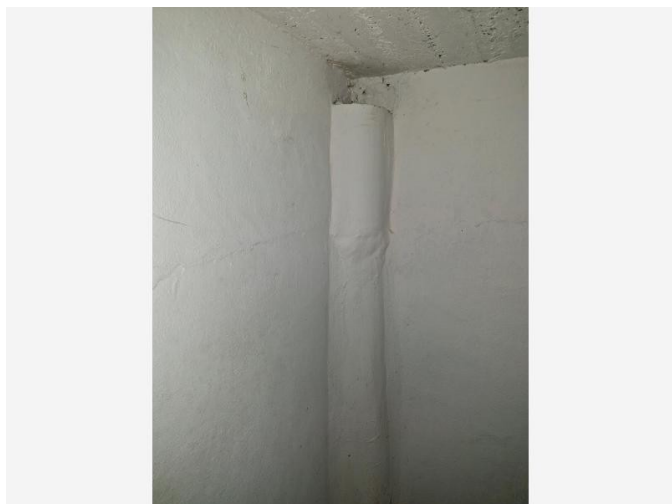
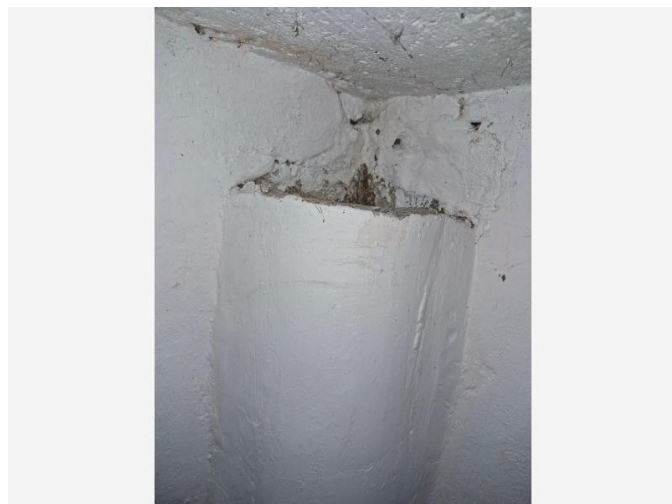
### Conclusie

Geen asbest

#	Type	Referentie	Resultaat
7.1	Puntmonster	MM3	Geen asbest

Beschrijving	buizen (kelder)
Omgeving	Binnen
Primaire drager	HVAC infrastructuur en uitrusting
Bindmiddel van materiaal	Cement
Gebondenheid op basis van bindmiddel	Hecht
Hoeveelheid (lengte - omtrek - dikte - aantal)	<ul style="list-style-type: none"><li>• 2,00 m - 50,00 cm - 1,00 cm - 3 stuks</li></ul>
Totaal volume	0,03 m <sup>3</sup>
Identificatiemethode	Een monstername door de asbestdeskundige met laboanalyse door een asbestlabo.
Destructieve handeling voor identificatie	Nee

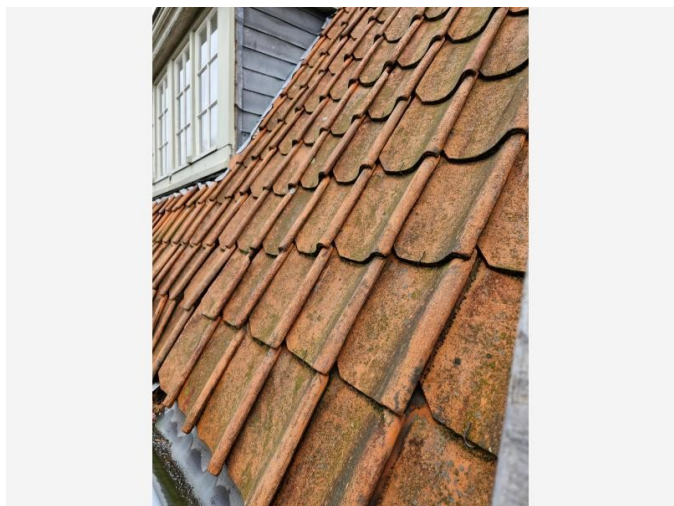
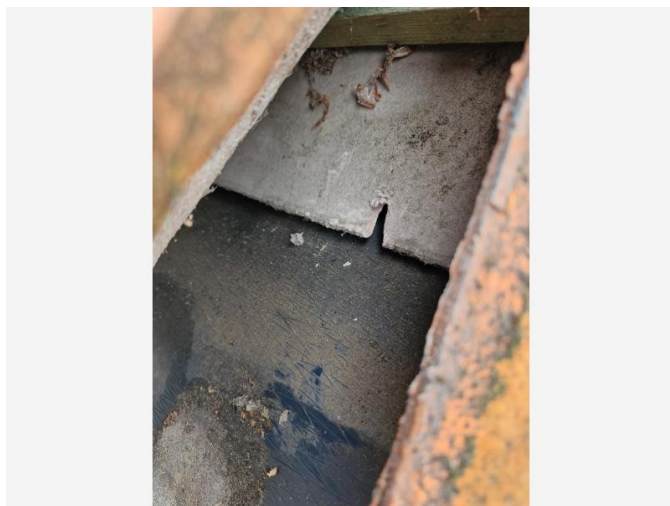
## Fiche 8: Onderdak (zadeldak)

Geen asbest

#	Type	Referentie	Resultaat
8.1	Puntmonster	MM5	Geen asbest

<b>Beschrijving</b>	Onderdak (zadeldak)
<b>Omgeving</b>	Buiten
<b>Primaire drager</b>	Schuin dak
<b>Bindmiddel van materiaal</b>	Cement
<b>Gebondenheid op basis van bindmiddel</b>	Hecht
<b>Hoeveelheid (oppervlakte - dikte - aantal)</b>	• 143,06 m <sup>2</sup> - 0,32 cm - 1 stuk
<b>Totaal volume</b>	0,458 m <sup>3</sup>
<b>Identificatiemethode</b>	Een monstername door de asbestdeskundige met laboanalyse door een asbestlabo.
<b>Destructieve handeling voor identificatie</b>	Nee

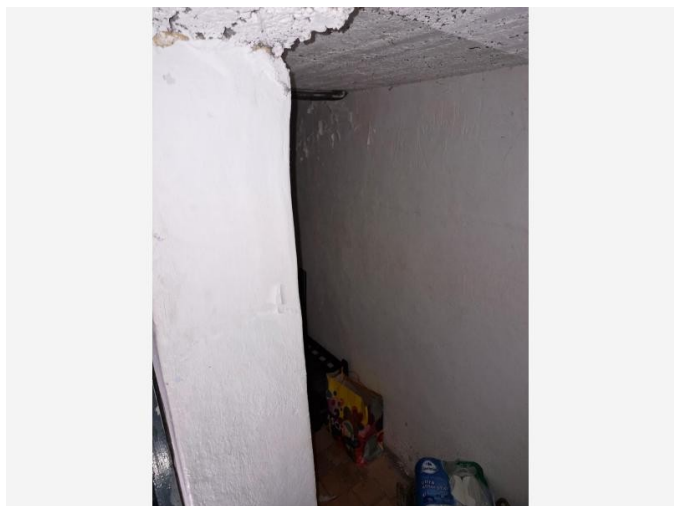
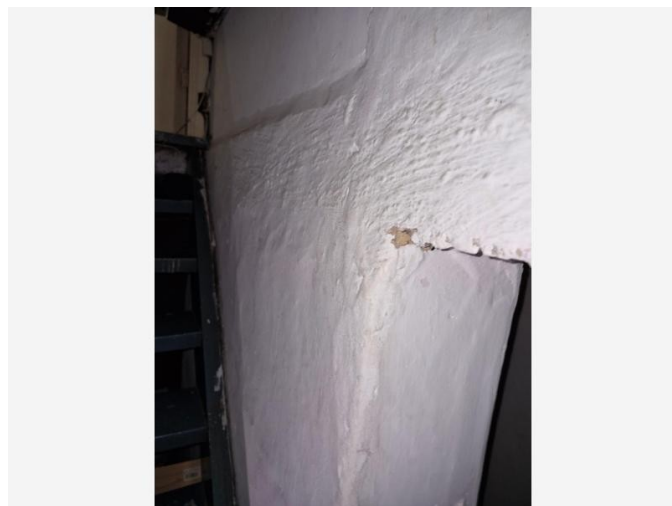
Geen asbest

#	Type	Referentie	Resultaat
9.1	Mengmonster	MM2	Geen asbest

<b>Beschrijving</b>	cementering (muren)
<b>Omgeving</b>	Binnen
<b>Primaire drager</b>	Binnenwand
<b>Bindmiddel van materiaal</b>	Cement
<b>Gebondenheid op basis van bindmiddel</b>	Hecht
<b>Hoeveelheid (gewicht - aantal)</b>	<ul style="list-style-type: none"><li>• 10,00 kg - 1 stuk</li></ul>
<b>Totaal gewicht</b>	10,00 kg
<b>Identificatiemethode</b>	Een monstername door de asbestdeskundige met laboanalyse door een asbestlabo.
<b>Destructieve handeling voor identificatie</b>	Nee

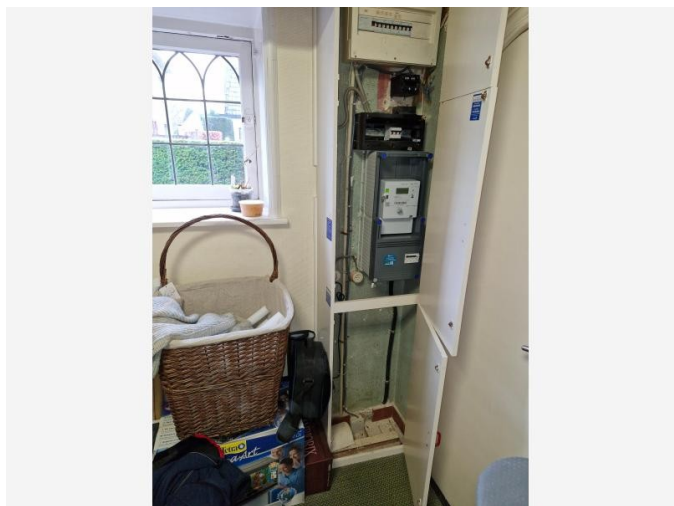
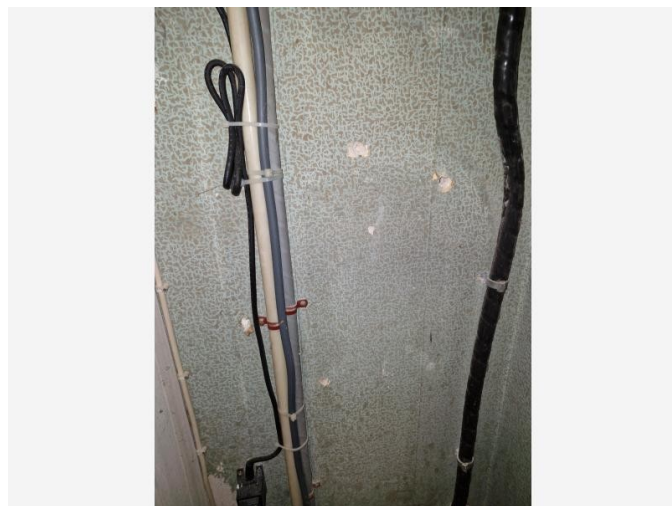
Geen asbest

#	Type	Referentie	Resultaat
10.1	Mengmonster	MM1	Geen asbest

<b>Beschrijving</b>	PW (muren)
<b>Omgeving</b>	Binnen
<b>Primaire drager</b>	Binnenwand
<b>Bindmiddel van materiaal</b>	Gips - kalk
<b>Gebondenheid op basis van bindmiddel</b>	Niet-hechtgebonden
<b>Hoeveelheid (oppervlakte - dikte - aantal)</b>	• 202,40 m <sup>2</sup> - 0,20 cm - 1 stuk
<b>Totaal volume</b>	0,405 m <sup>3</sup>
<b>Identificatiemethode</b>	Een monstername door de asbestdeskundige met laboanalyse door een asbestlabo.
<b>Destructieve handeling voor identificatie</b>	Nee

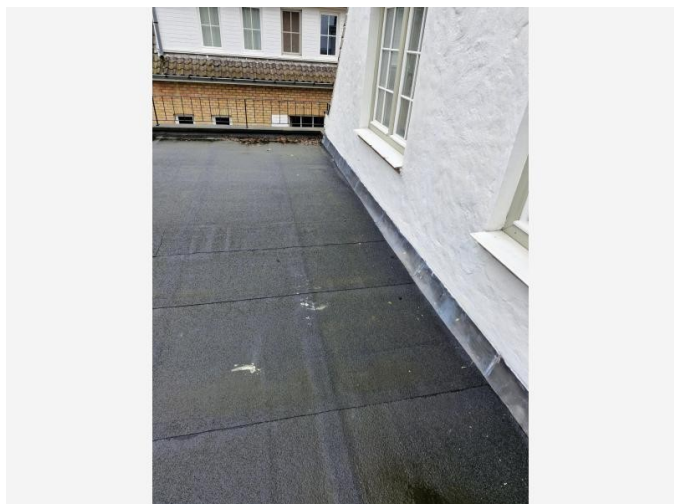
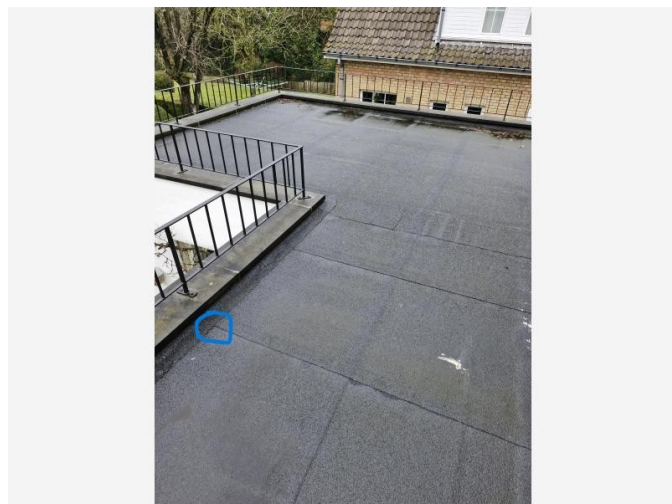
## Fiche 11: roofing (platte dak)

Geen asbest

#	Type	Referentie	Resultaat
11.1	Puntmonster	MM4	Geen asbest

<b>Beschrijving</b>	roofing (platte dak)
<b>Omgeving</b>	Buiten
<b>Primaire drager</b>	Plat dak
<b>Bindmiddel van materiaal</b>	Bitumen (roofing, teer, asfalt)
<b>Gebondenheid op basis van bindmiddel</b>	Hecht
<b>Hoeveelheid (oppervlakte - aantal)</b>	• 39,98 m <sup>2</sup> - 1 stuk
<b>Totale oppervlakte</b>	39,98 m <sup>2</sup>
<b>Identificatiemethode</b>	Een monstername door de asbestdeskundige met laboanalyse door een asbestlabo.
<b>Destructieve handeling voor identificatie</b>	Nee
<b>Opmerking</b>	Enkel de toplaag werd bemonsterd.  Indien er nog roofinglagen onderliggend zijn, kunnen deze asbesthoudend zijn.

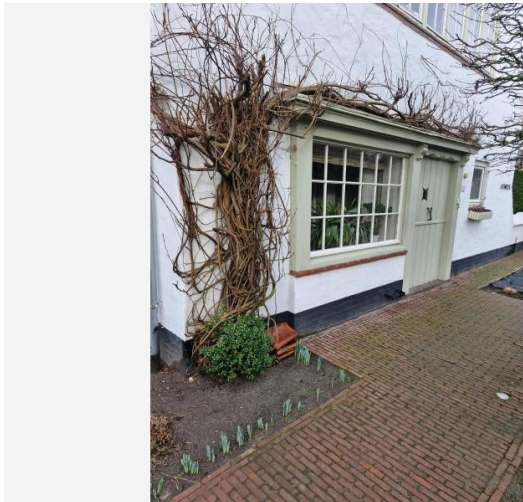
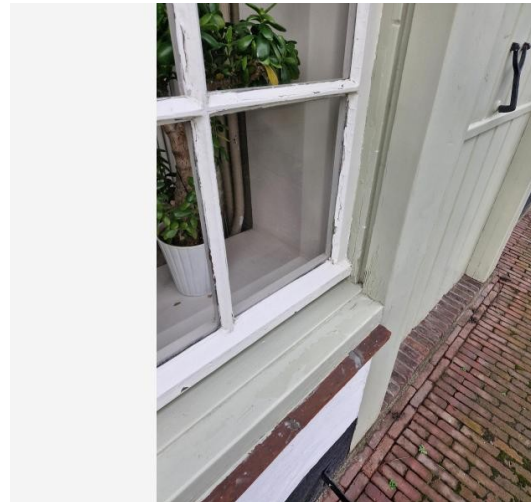
## Fiche 12: Afdichtingsmateriaal (mastiek, kit, ...)

Beschrijving	Notitie	Terug te vinden op plannen
Fiche 12: Afdichtingsmateriaal (mastiek, kit, ...)	De kit is indrukbaar en laat geen markeringen achter, niet asbestverdacht.	Plan 1.5: gelijkvloers kopie kopie kopie kopie Plan 1.9: 1ste verdieping kopie kopie kopie Plan 1.12: 2de verdieping kopie kopie
Fiche 13: cv-ketel	De ketel is gefabriceerd in 2012.	Plan 1.6: 1ste verdieping
