Asbestinventarisatetest

Goossijn Van Hoodeghemstraat 16, 9800 Deinze

Attestnummer : 20260414-000212.000

Uitgegeven op : 14.04.2026

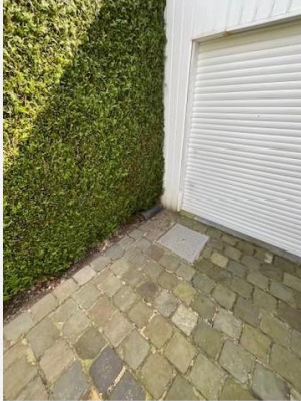
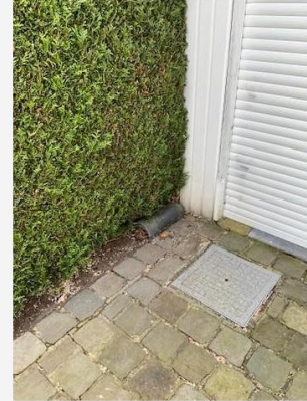
Het asbestmateriaal valt onder de mijlpaal van 2040.

Dringend verwijderen

| Beschrijving | Afval asbestcement |
| Type afvalstof | Betreft stock-voorraad of gedemonteerde asbestmaterialen |
| Identificatiemethode | De asbestdeskundige beoordeelt het materiaal als asbestverdacht en dus asbesthoudend, en dit zonder monsternamen. |

- Verwijder het asbestafval.
- Voer bijkomende staalname(s) uit.

- Eenvoudige handelingen: mag via doe-het-zelf of door werknemer(s) met opleidingsattest eenvoudige handelingen
Het afval ligt los & kan in zijn geheel worden verwijderd.

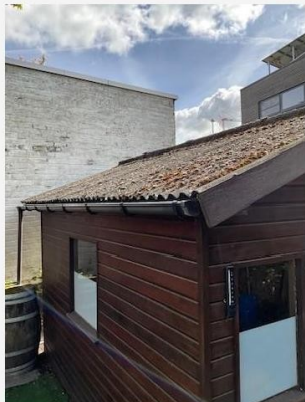
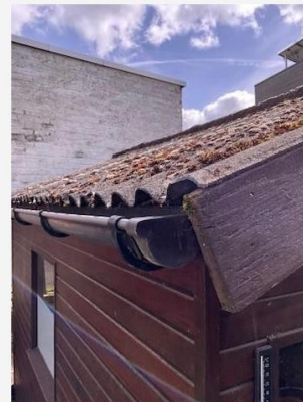
Het asbestmateriaal valt onder de mijlpaal van 2034.

Verwijderen

| Eindbeoordeling materiaalrisico | Laag materiaalrisico en/of verlaagde kans op vezelvrijgave |

| Asbestsoort (vezeltype) | Crocidoliet aanwezig |
| Toestand van het materiaal | Matig beschadigd, matig verweerd |

| # | Type | Referentie | Resultaat |
|---|---|---|---|
| 2.1 | Puntmonster | MM05 | Chrysotiel, Crocidoliet |

| Beschrijving | Golfplaten |

- Zorg voor een veilig beheer. Vermijd het beschadigen van het asbestmateriaal. Controleer de toestand jaarlijks op wijzigingen.
- Hemelwater dat afspoelt van asbestcement daken of gevels kan asbestdeeltjes bevatten. Gebruik het enkel voor gesloten circuits (bv. spoelen toiletten). Reinig na het vervangen van het dak of de gevel de dakgoten en regenwaterput of -ton om asbesthoudend sediment of slib te verwijderen
- Voer bijkomende staalname(s) uit.

- Eenvoudige handelingen: mag via doe-het-zelf of door werknemer(s) met opleidingsattest eenvoudige handelingen
Indien de bouten nog intact zijn & het toelaten om de golfplaten los te schroeven en in zijn geheel te verwijderen, kan dit via eenvoudige handelingen.

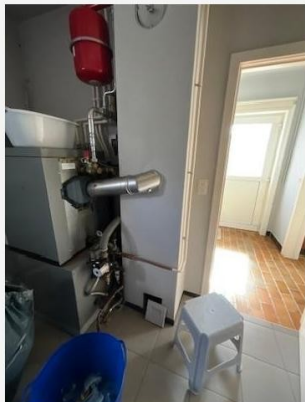
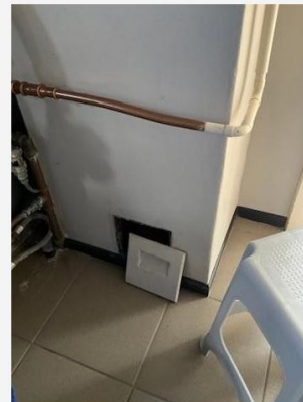
Het asbestmateriaal valt onder de mijlpaal van 2040.

Zorgvuldig beheren

| Eindbeoordeling materiaalrisico | Laag materiaalrisico en/of verlaagde kans op vezelvrijgave |

| Asbestsoort (vezeltype) | Amfibool aanwezig, uitgezonderd crocidoliet |
| Toestand van het materiaal | Licht beschadigd, licht verweerd. Intacte calciumsilicaatplaat of materiaal met categorie 3-gebondenheid |

| # | Type | Referentie | Resultaat |
|---|---|---|---|
| 3.1 | Puntmonster | MM07 | Amosiet, Chrysotiel |

| Beschrijving | Schouwluik |

- Zorg voor een veilig beheer. Vermijd het beschadigen van het asbestmateriaal. Controleer de toestand jaarlijks op wijzigingen.

- Eenvoudige handelingen: mag via doe-het-zelf of door werknemer(s) met opleidingsattest eenvoudige handelingen
Het luik zit los & kan in zijn geheel worden verwijderd zonder breken.

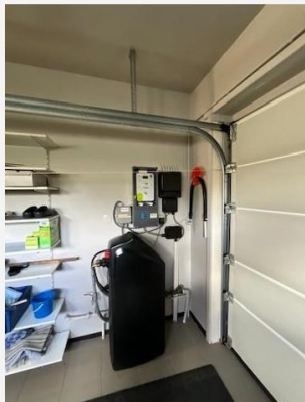
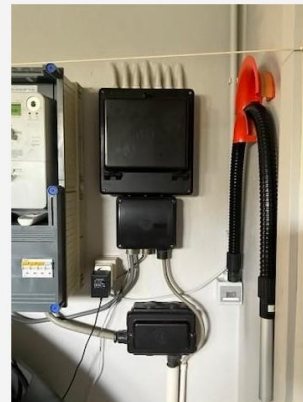
Het asbestmateriaal valt onder de mijlpaal van 2040.

Zorgvuldig beheren

- Zorg voor een veilig beheer. Vermijd het beschadigen van het asbestmateriaal. Controleer de toestand jaarlijks op wijzigingen.
- Voer bijkomende staalname(s) uit.

- Eenvoudige handelingen: mag via doe-het-zelf of door werknemer(s) met opleidingsattest eenvoudige handelingen
De toepassingen kunnen worden losgeschroefd en in zijn geheel worden verwijderd.
Regelgeving wie mag wat verwijderen: <https://ovam.vlaanderen.be/wie-mag-wat-verwijderen>
Voorzorgen & beschermingsmiddelen: <https://ovam.vlaanderen.be/voorzorgsmaatregelen-bij-asbestverwijdering>

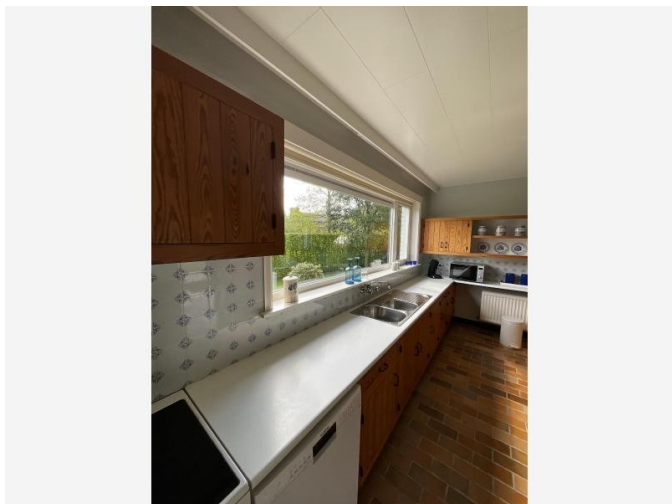
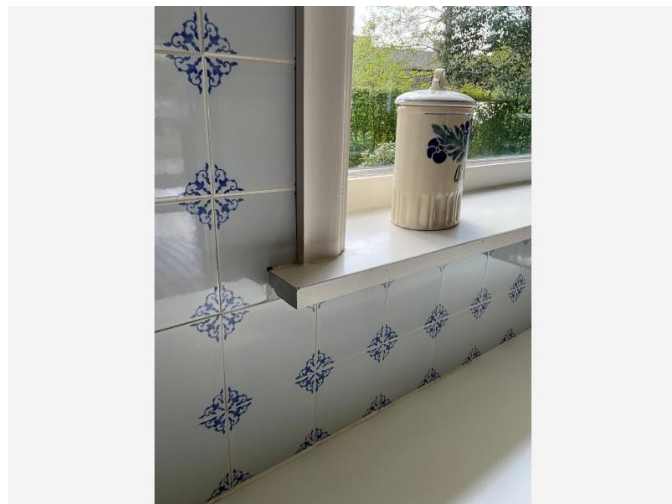
| Opmerking | De gemarkeerde vensterbanken & dezelfde types rondom het huis zijn massal vensterbanken. |

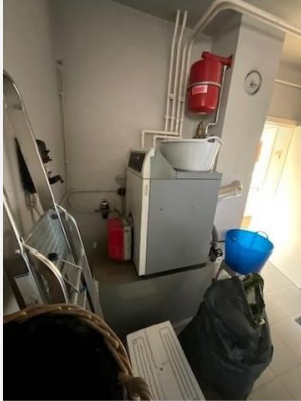
| Karakterisatie | Asbest (verdacht) |
| Primaire drager | HVAC infrastructuur en uitrusting |

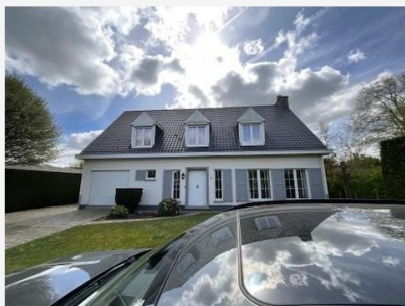
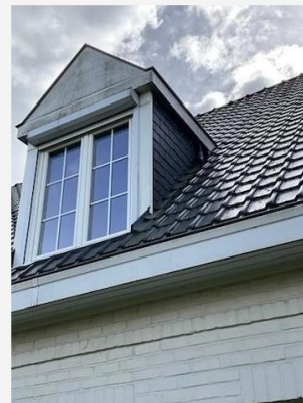
Informatie over een niet-asbestverdacht materiaal

| Basis voor advies | De asbestdeskundige beoordeelt het materiaal als niet-asbestverdacht. |

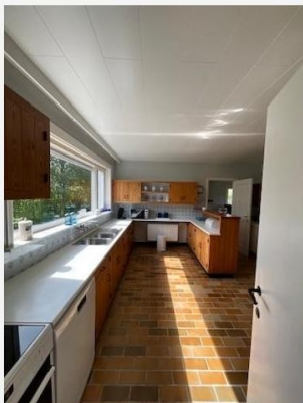
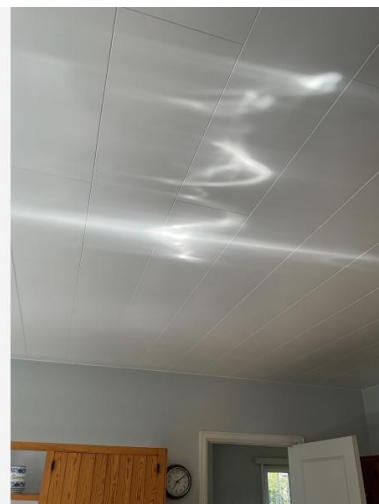
Informatie over een niet-asbestverdacht materiaal

| Bindmiddel | Gips - kalk |
| Gebondenheid bindmiddel | Niet-hechtgebonden |

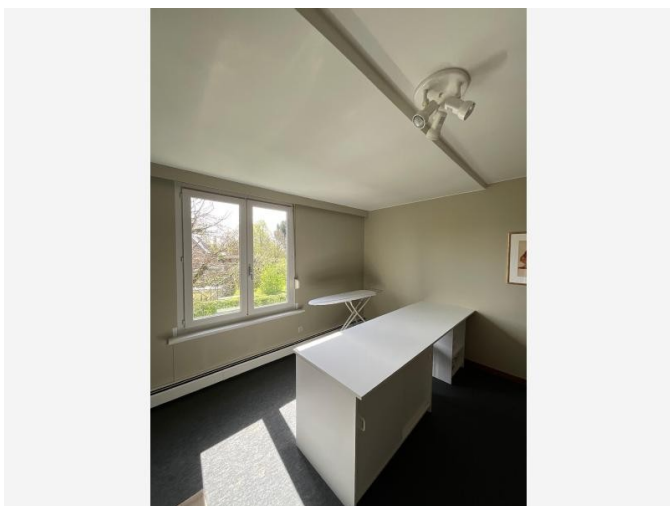
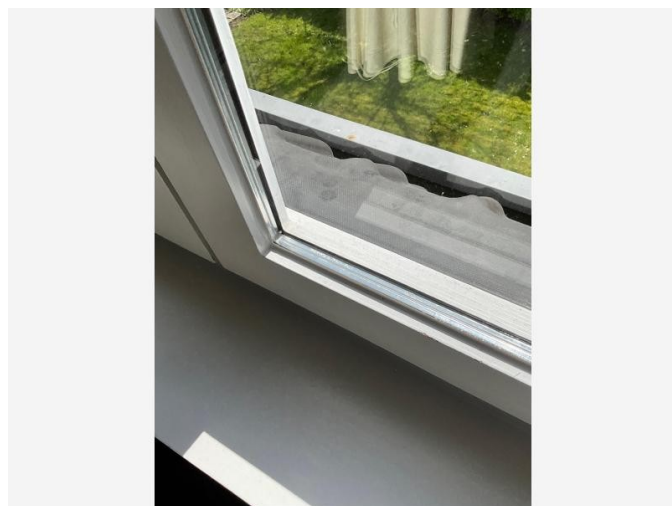
| Beschrijving | Notitie | Terug te vinden op plannen |
|---|--|---|
| Fiche 16: Siliconen mastiek + kit niet-asbestverdacht | De afdichting van & rond de ramen bestaat uit siliconen & is niet asbestverdacht. | - |
