Asbestinventarisatetest

de Bosschaertlei 51, 2620 Hemiksem

Attestnummer : 20260314-000134.000

Uitgegeven op : 14.03.2026

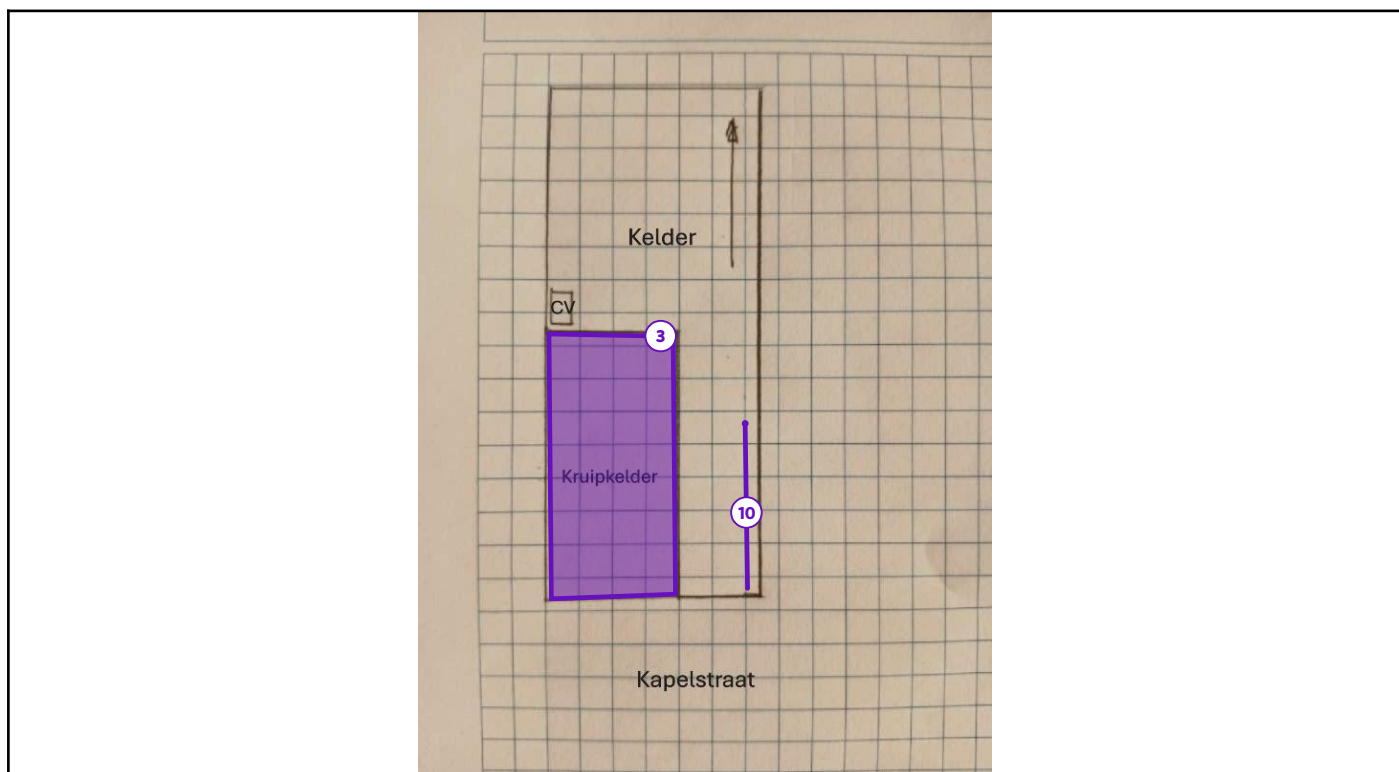
Plan 1.3: Kelder

Beschrijving	Type	Actie
3. Kruipkelder lager dan 1,5m	Beperking	-
10. wachtbuis in kelder	Advies	-

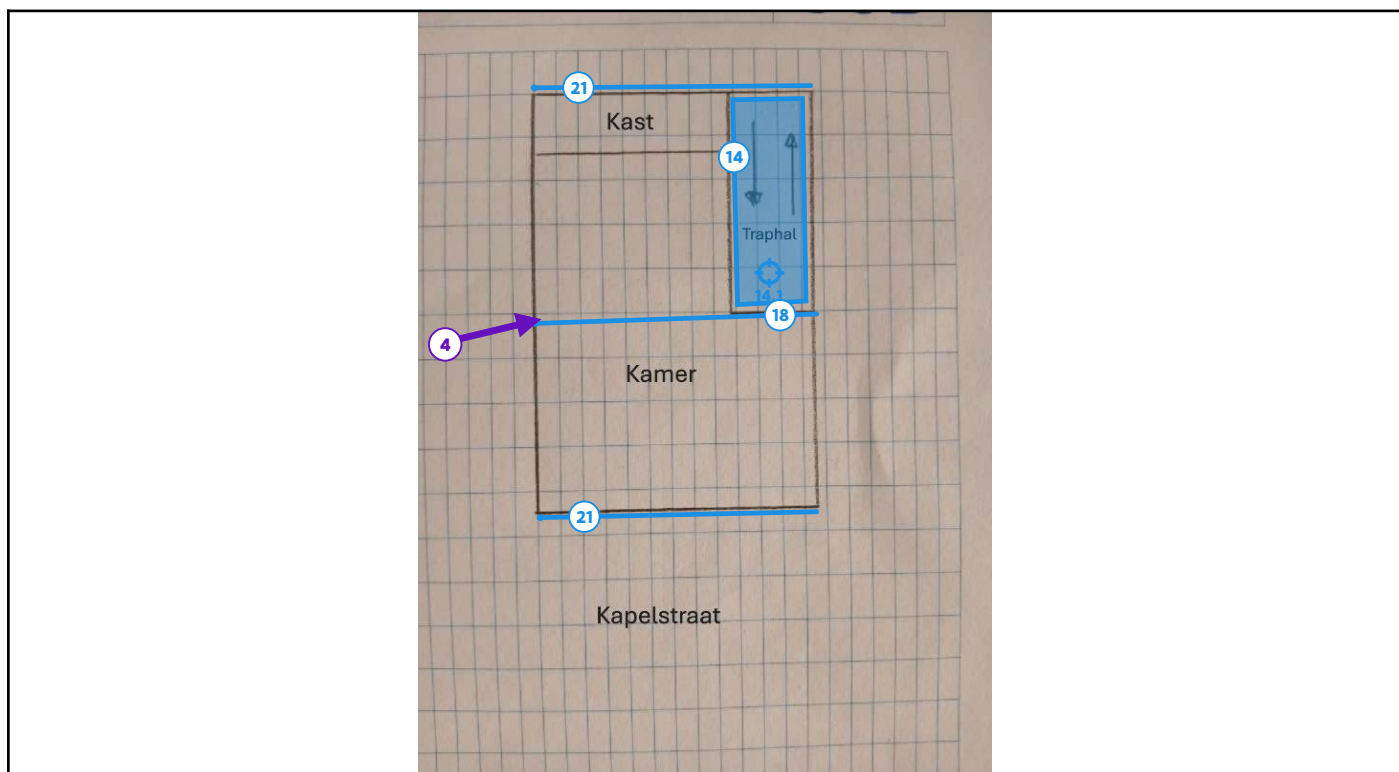
Plan 1.16: 2e verdieping

Beschrijving	Type	Actie
4. De materialen in en aan de schoorsteen waren niet inspecteerbaar	Beperking	-
14. Pleisterwerk plafonds	Geen asbest	-
14.1 Code: Pleister plafond	Mengmonster	-
18. Dak met nok	Geen asbest	-
21. Roofing in dakgoten van woning	Geen asbest	-

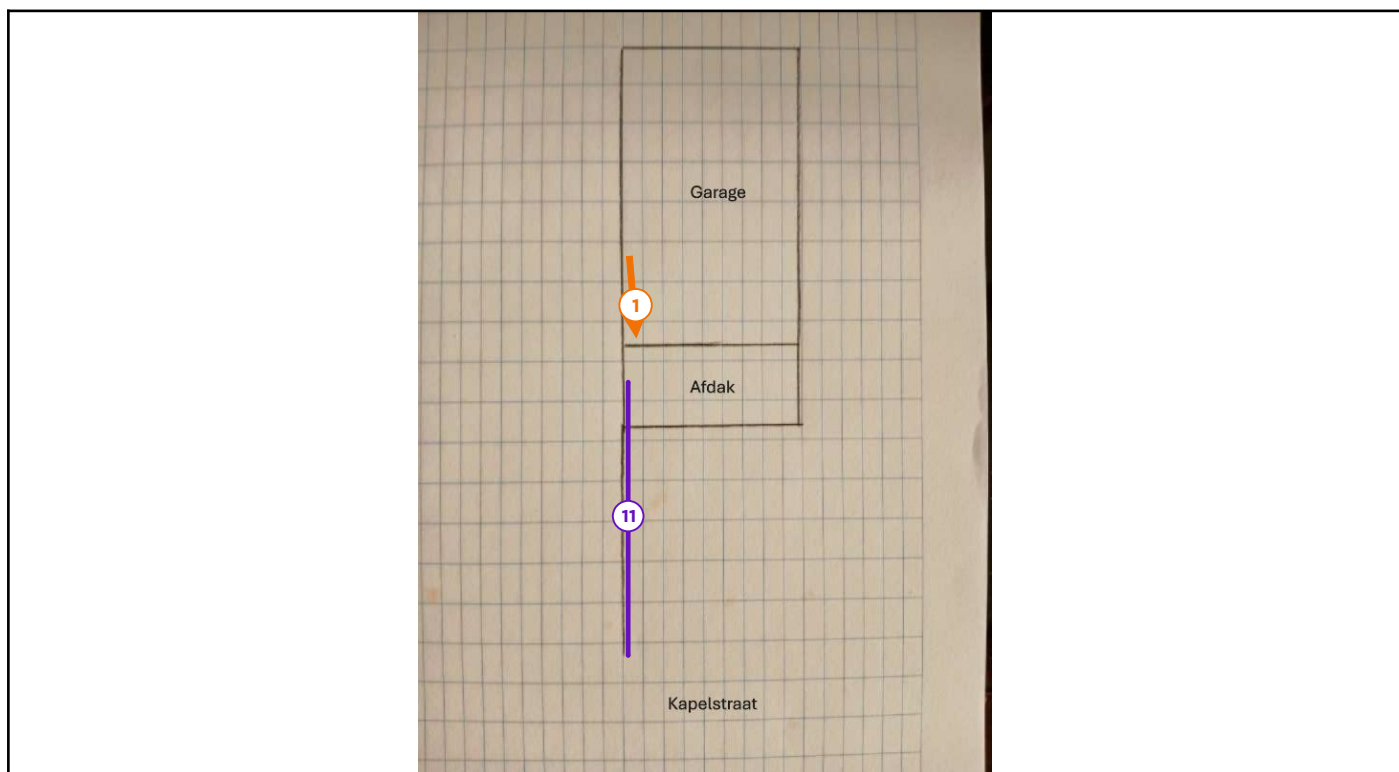
Plan 2.1: Garage+afdak

Beschrijving	Type	Actie
1. Bakeliet	Asbestmateriaal	Verwijderen
11. crepi op privatieve gevel	Advies	-

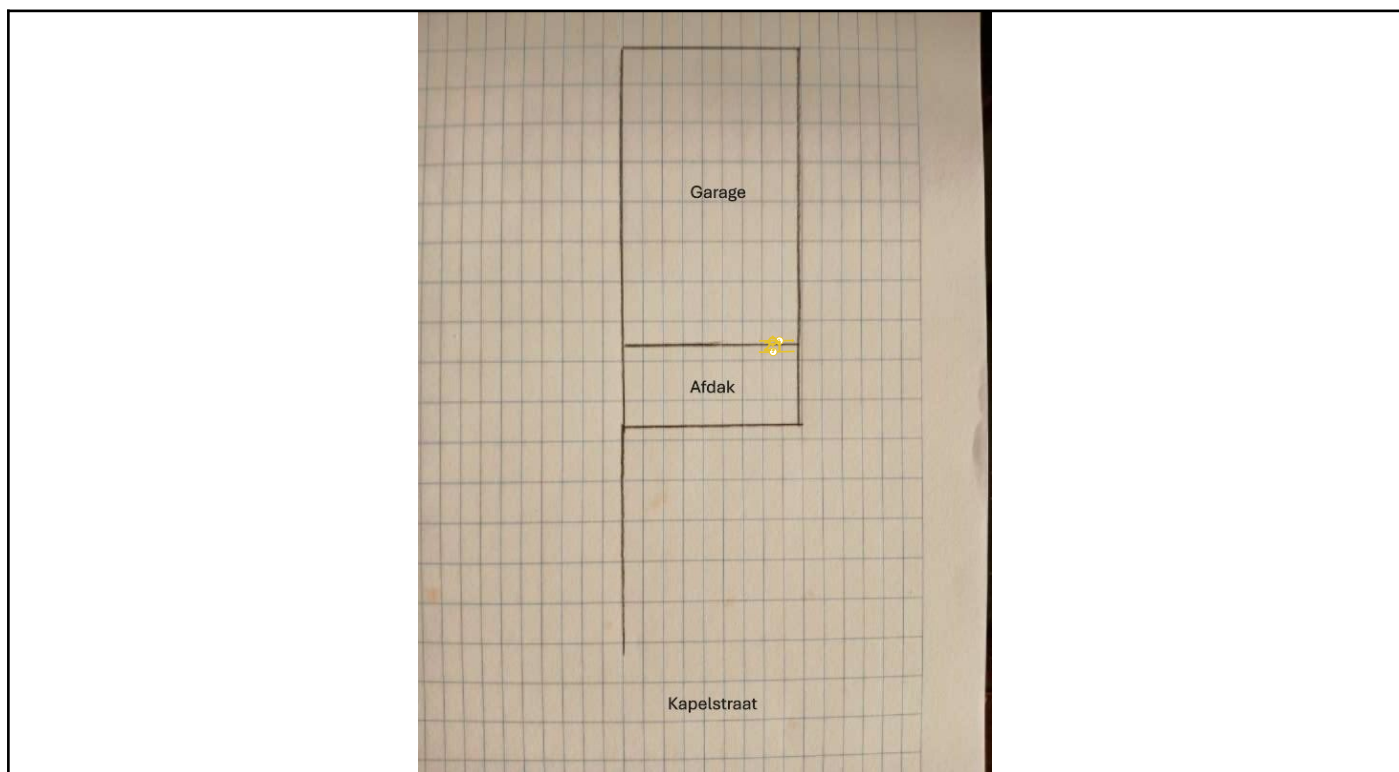
Plan 2.3: Garage+afdak

Beschrijving	Type	Actie
2. Invulpanelen in het schrijnwerk - type Glasal	Asbestmateriaal	Zorgvuldig beheren
2.1 Code: Invulpaneel	Puntmonster	-

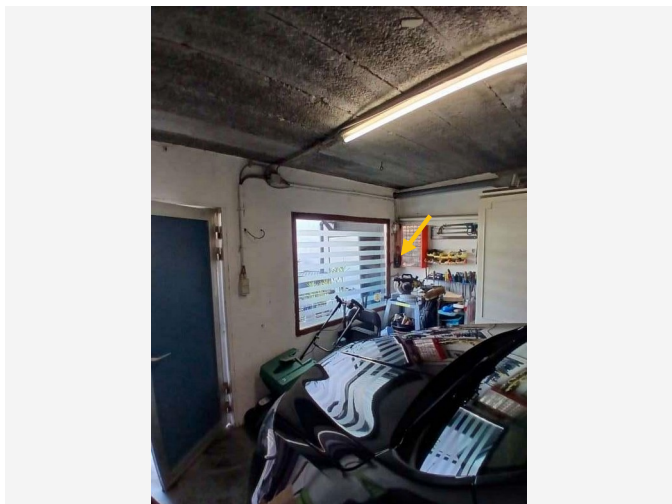
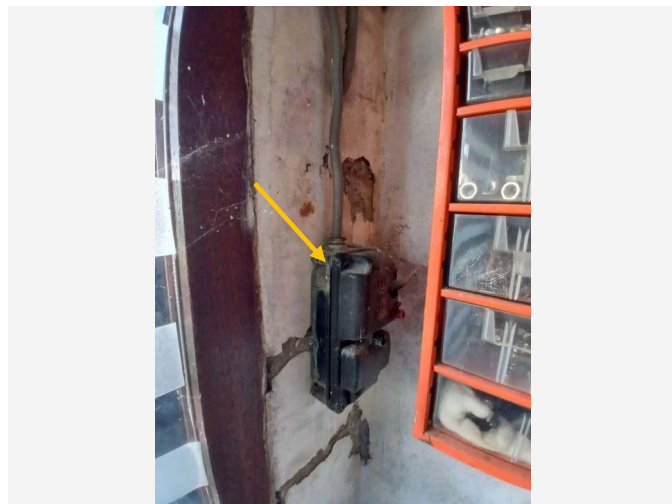
Conclusie

Het asbestmateriaal valt onder de mijlpaal van 2040.

Verwijderen

Activiteiten in een normaal gebruik die aanleiding kunnen geven tot blootstellingsrisico's

Er is geen direct blootstellingsrisico bij normaal gebruik omdat de asbestvezels stevig in het materiaal gebonden zitten.

Risicobeoordeling

Eindbeoordeling materiaalrisico	Verhoogd materiaalrisico en/of verhoogde kans op vezelvrijgave
---------------------------------	--

Gebondenheid	Categorie 1: hechtgebonden in oorsprong
Asbestsoort (vezeltype)	Crocidoliet aanwezig
Asbestconcentratie	Laag (< 50%)
Afschermingsgraad van het gehele materiaal	Geheel of deels vrij aan de binnenlucht, maar geen contact met binnenluchtstromen
Toestand van het materiaal	Licht beschadigd, licht verweerd. Intacte calciumsilicaatplaat of materiaal met categorie 3-gebondenheid

Beschrijving	Bakeliet
Omgeving	Binnen
Primaire drager	Communicatie en elektrische infrastructuur en uitrusting
Asbestmateriaal	Plaat, paneel, tablet - Type Bakeliet
Bindmiddel van asbestmateriaal	Kunststof of -hars
Gebondenheid op basis van bindmiddel	Hecht
Hoeveelheid (oppervlakte - dikte - aantal)	<ul style="list-style-type: none">0,05 m² - 10,00 cm - 1 stuk
Totaal volume	0,005 m ³
Eenvoudig bereikbaar	Ja
Bevestigingswijze	<ul style="list-style-type: none">Geschroefd
Identificatiemethode	<p>De asbestdeskundige beoordeelt het materiaal als asbestverdacht en dus asbesthoudend, en dit zonder monstername.</p> <p>Motivatie: De monstername brengt andere schade aan dan schade die inherent is aan de monstername.</p>
Destructieve handeling voor identificatie	Nee

- Zorg voor een veilig beheer. Vermijd het beschadigen van het asbestmateriaal. Controleer de toestand jaarlijks op wijzigingen.
- Voer bijkomende staalname(s) uit.

- Eenvoudige handelingen: mag via doe-het-zelf of door werknemer(s) met opleidingsattest eenvoudige handelingen
De eventuele asbestvezels zitten sterk gebonden in het materiaal en zullen enkel vrijkomen bij het breken of beschadigen van de toepassing. Mits voorzichtig losschroeven kan het bakeliet via eenvoudige handelingen worden weggenomen. Dit kan via doe-het-zelf of via een aannemer met opleidingsattest "eenvoudige handelingen".

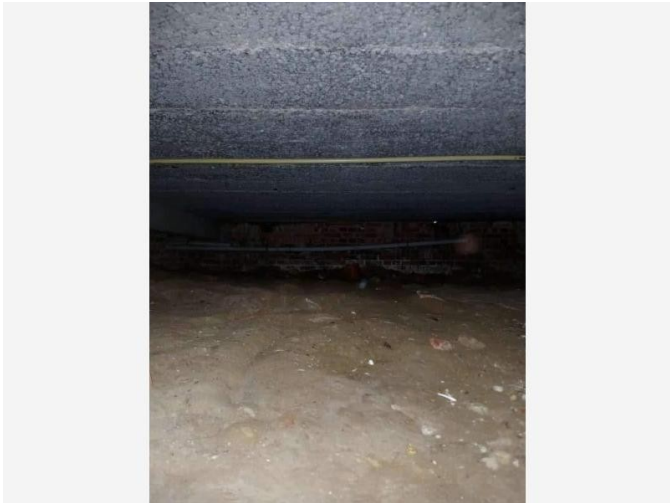
Conclusie

Permanente beperking

Reden: Het onderzoek kan niet uitgevoerd worden binnen de bepalingen van de Welzijnswet

Uitleg van de asbestdeskundige: De kruipkelder is lager dan 1,5m en valt daarom buiten de scope van het asbestattest. Indien werkzaamheden worden uitgevoerd in de kruipkelder kan een aanvullend onderzoek worden uitgevoerd.

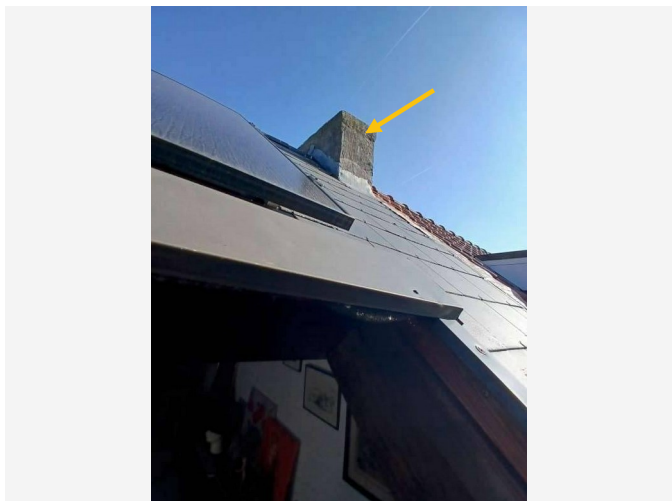
Fiche 4: De materialen in en aan de schoorsteen waren niet inspecteerbaar

Conclusie

Tijdelijke beperking

Reden: Het te onderzoeken materiaal situeert zich hoger dan 3,50 m te rekenen vanaf een veilige ondergrond

Uitleg van de asbestdeskundige: De materialen aan en in de schoorsteen konden niet voldoende onderzocht worden omdat de schoorsteen zich hoger dan 3,5m boven een vaste ondergrond bevindt.

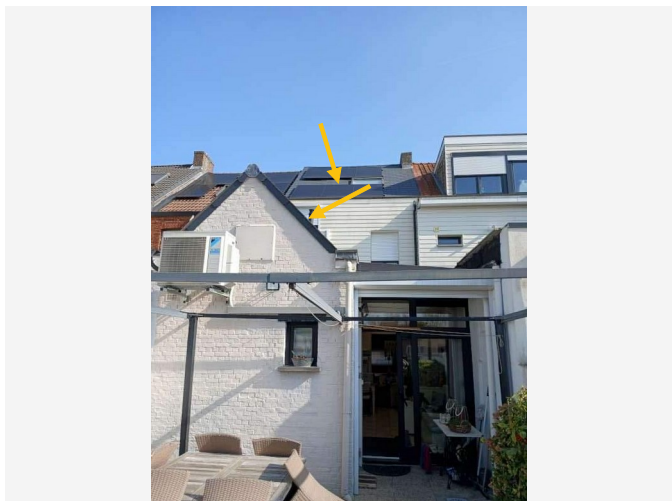
Fiche 5: De aanwezigheid van een onderdak onder de leien is niet gekend

Conclusie

Permanente beperking

Reden: Er is geen volledige risicobeoordeling mogelijk

Uitleg van de asbestdeskundige: De aan- of afwezigheid van een onderdak kon niet worden vastgesteld omdat het niet waarneembaar is aan de binnenzijde en aan de buitenzijde bedekt is met leien.
