Asbestinventarisatetest

Smetledesteenweg 205, 9230 Wetteren

Attestnummer : 20260411-000098.000

Uitgegeven op : 11.04.2026

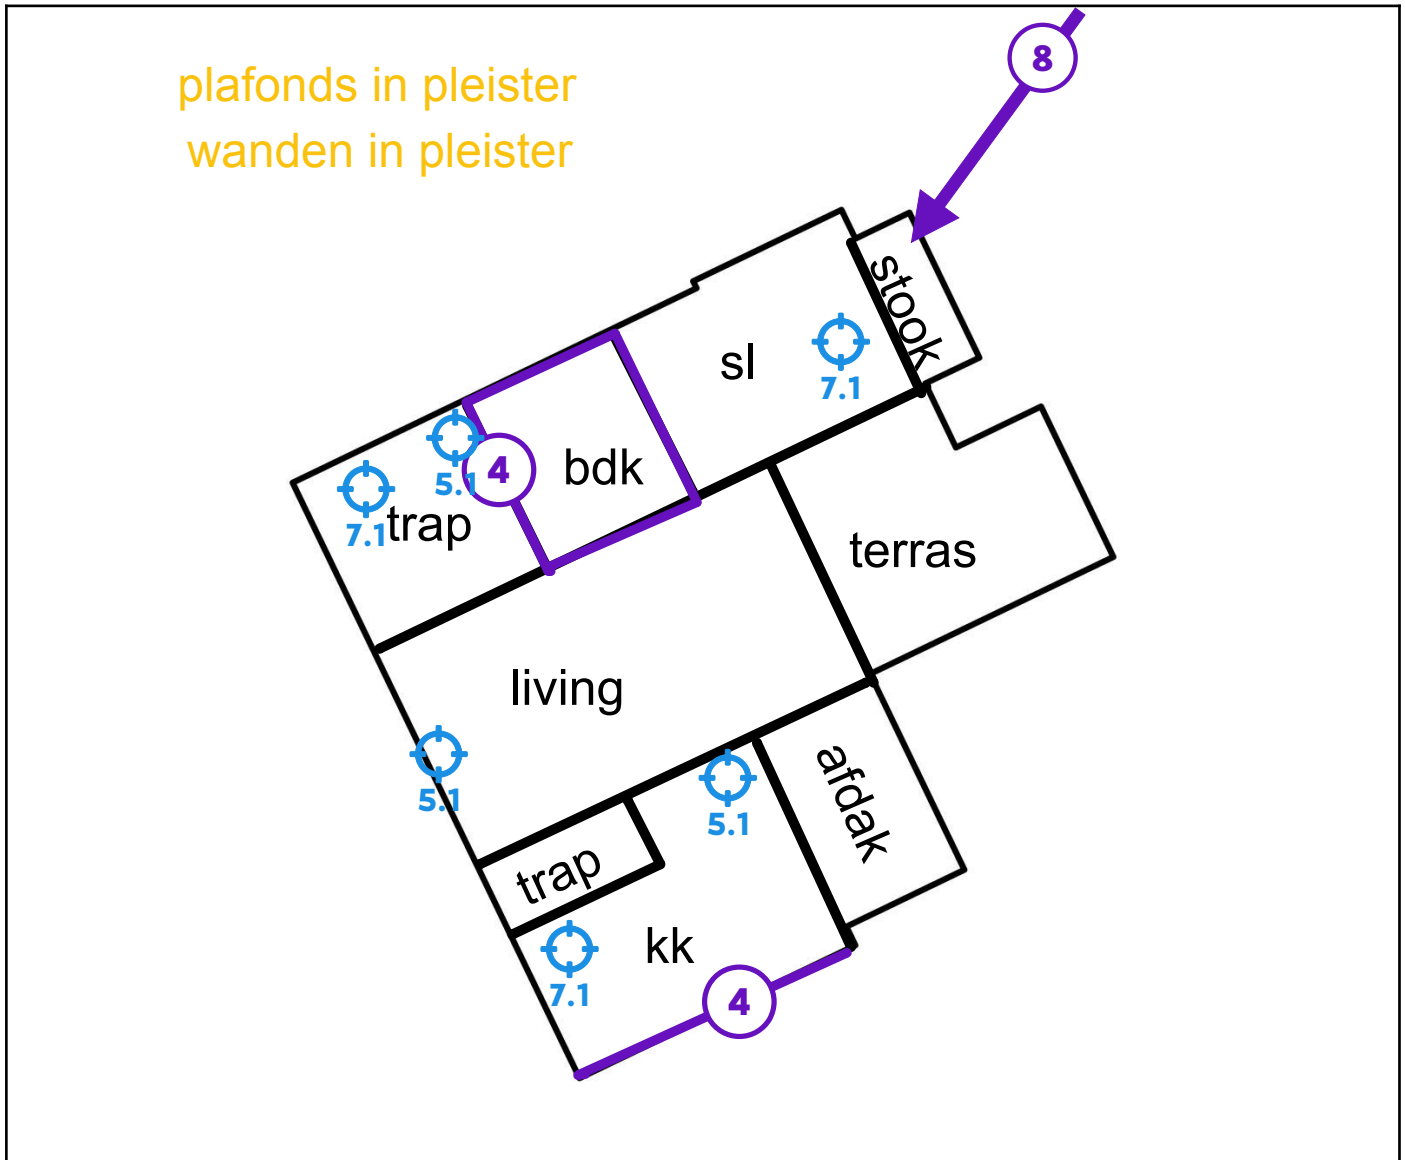
Plan 1.1: Hoofgebouw plan gvl

Beschrijving	Type	Actie
4. faiancelijm achter tegels	Advies	-
5. pleisterwerk wanden	Geen asbest	-
5.1 Code: mm01	Mengmonster	-
7. pleisterwerk plafond	Geen asbest	-
7.1 Code: mm02	Mengmonster	-

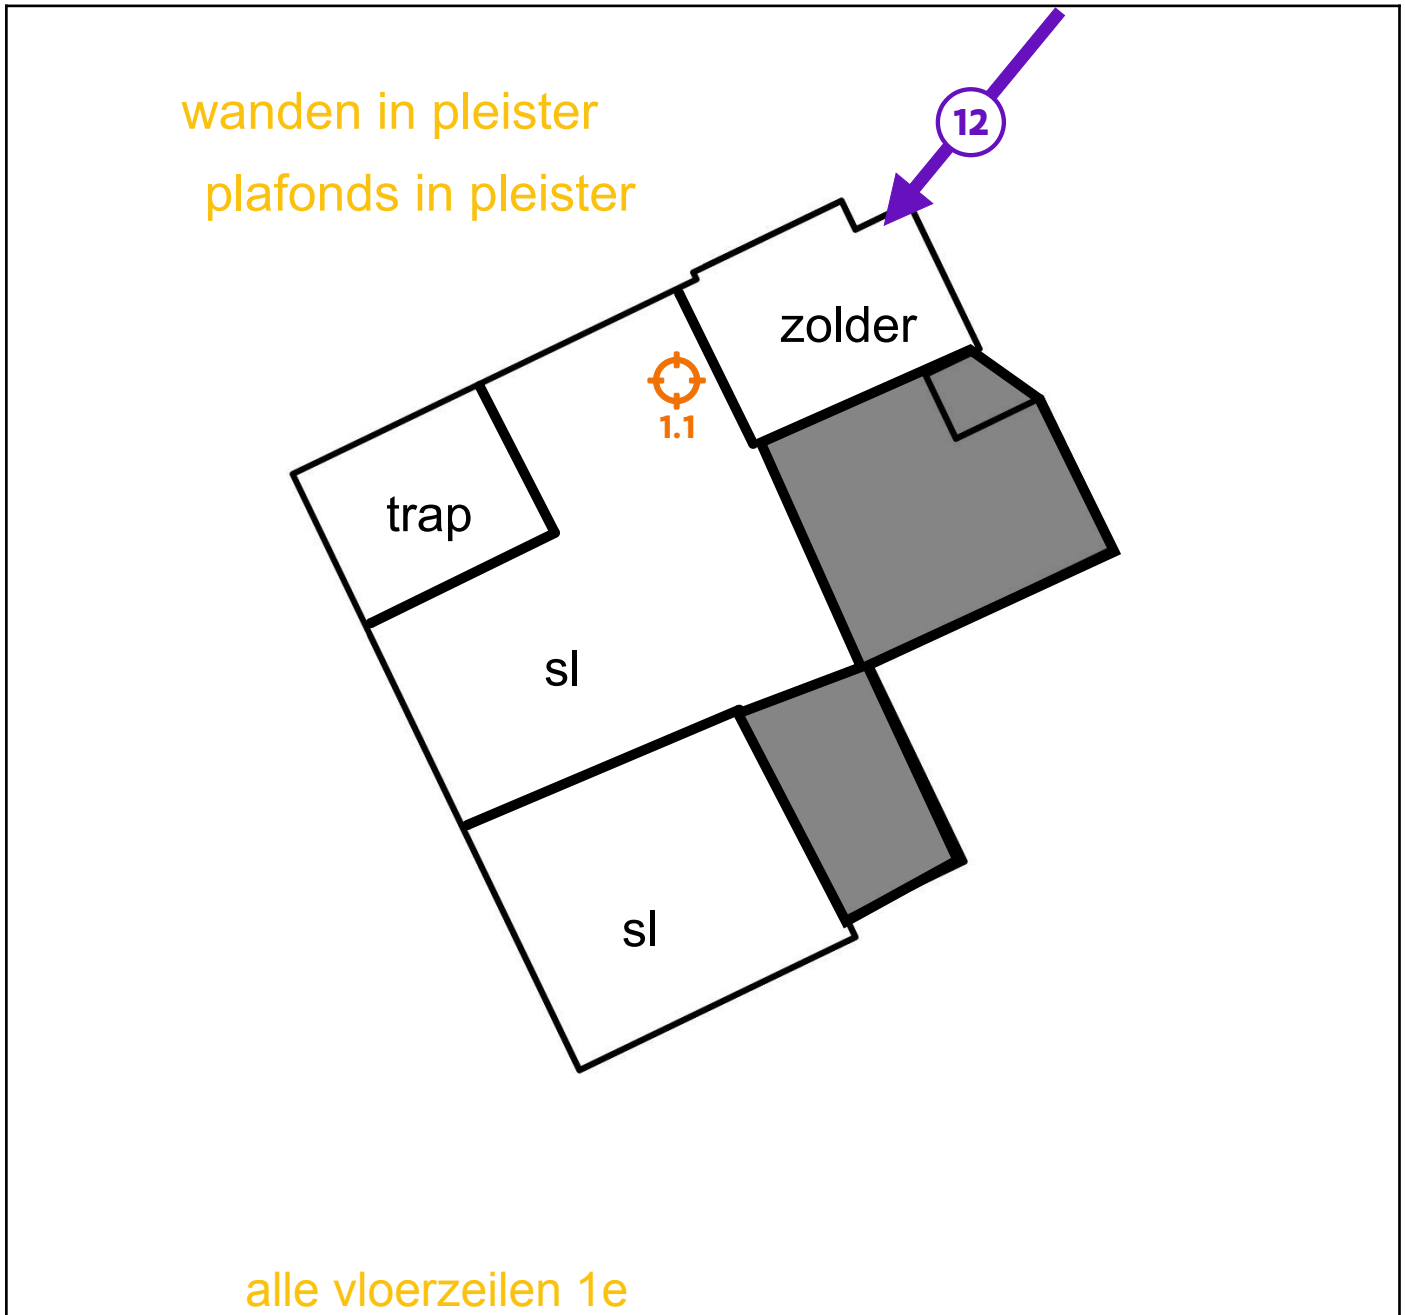
Plan 1.2: Hoofdgebouw plan 1e

Beschrijving	Type	Actie
1. Vloerzeil	Asbestmateriaal	Verwijderen
1.1 Code: Mm4	Puntmonster	-
5. pleisterwerk wanden	Geen asbest	-

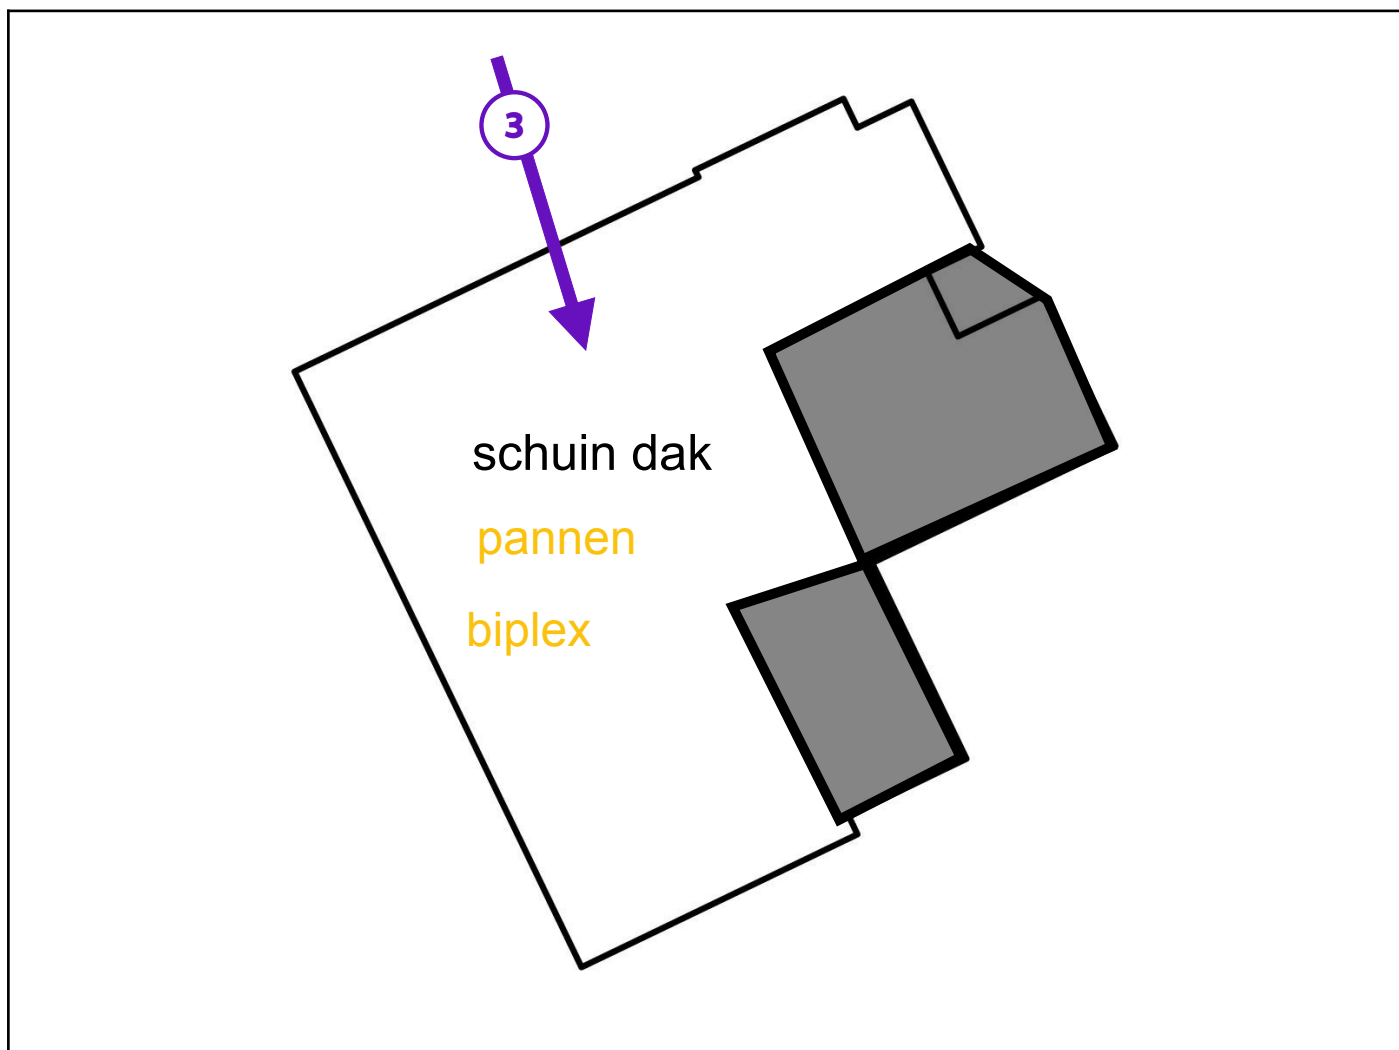
Plan 1.3: Hoofdgebouw plan dak

Beschrijving	Type	Actie
3. Binnenkant schouw	Beperking	-
10. Dak type: pannen	Overige ruimte of materiaal	-
11. Onderdak type: bplex	Overige ruimte of materiaal	-

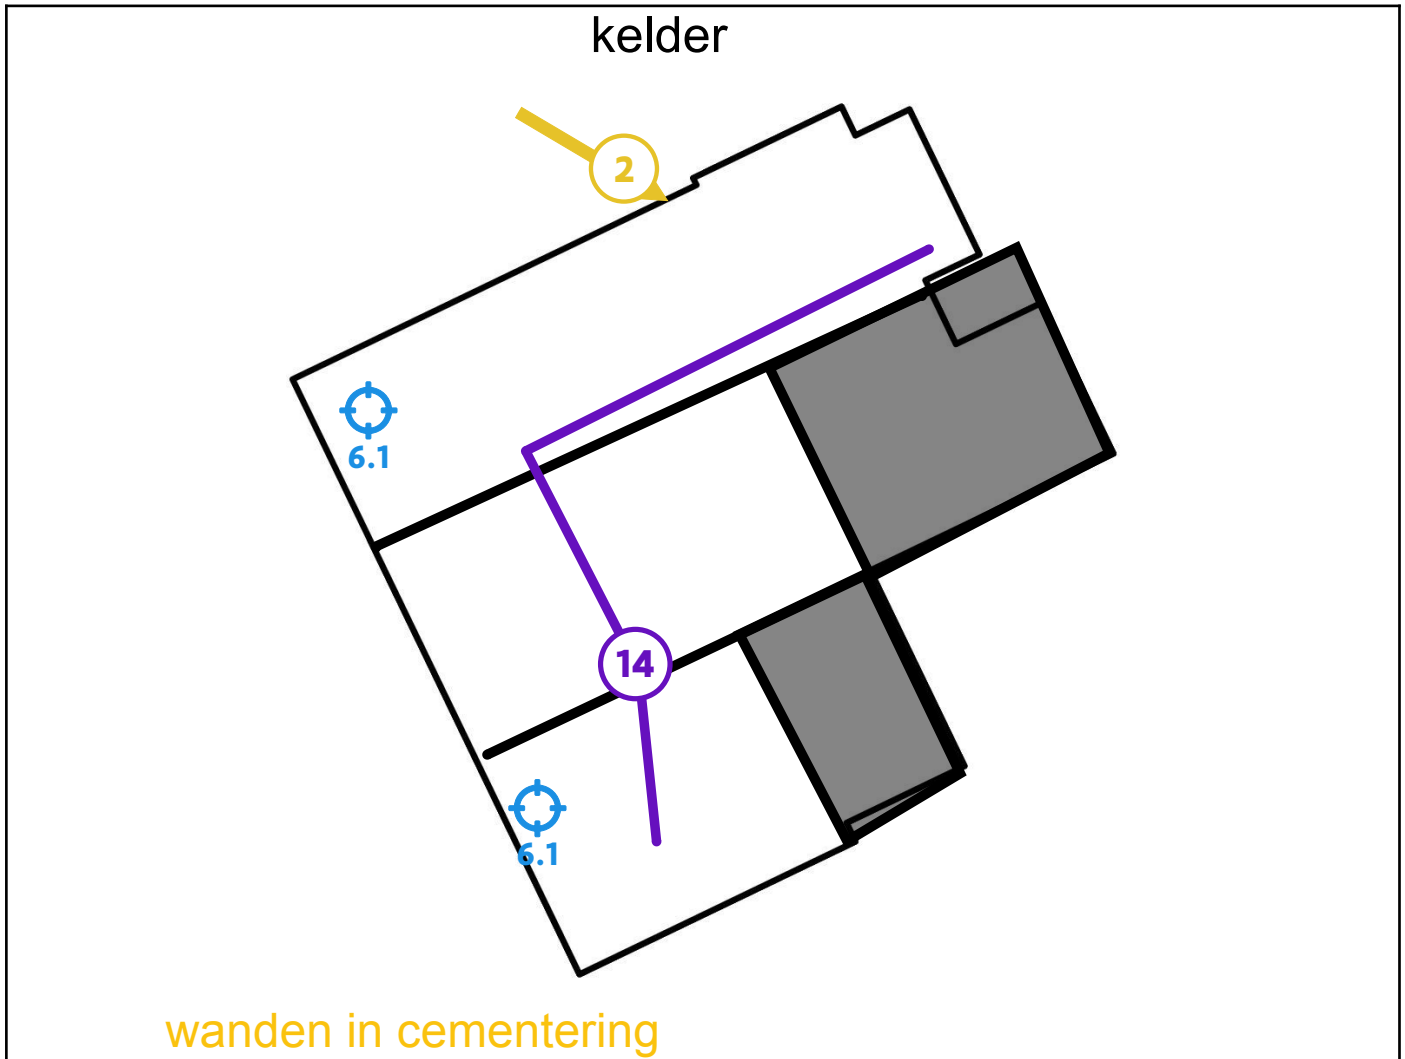
Plan 1.4: Hoofdgebouw plan kelder

Beschrijving	Type	Actie
2. Bakeliet electra	Asbestmateriaal	Zorgvuldig beheren
6. Cementering kelder	Geen asbest	-
6.1 Code: Mm3	Mengmonster	-
14. buisisolatie verwarmingsbuizen: niet asbestverdacht	Overige ruimte of materiaal	-

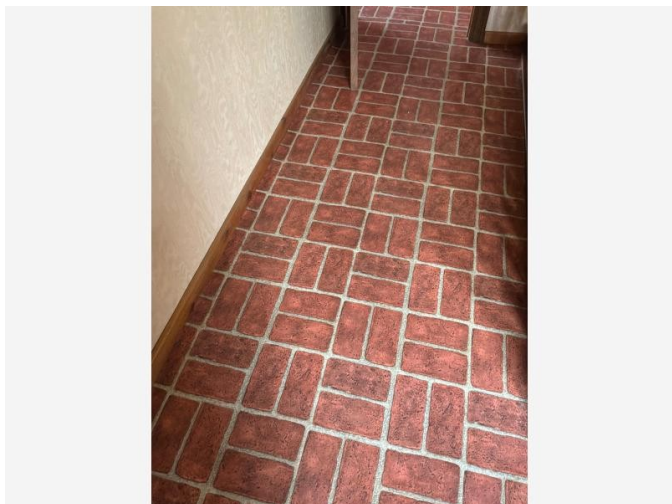
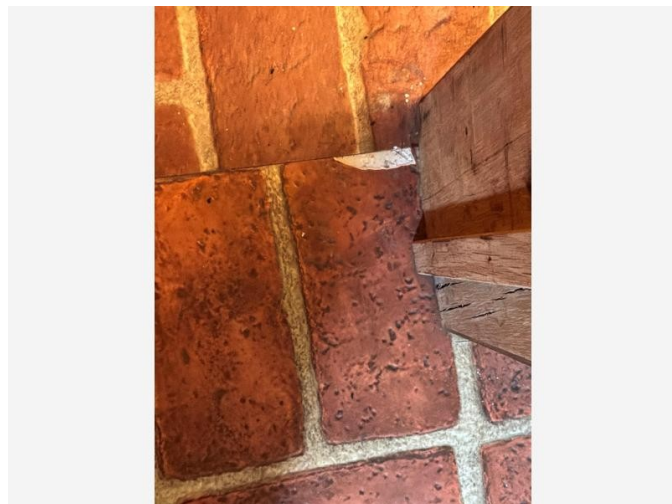
Het asbestmateriaal valt onder de mijlpaal van 2034.

Verwijderen

- Hermetische zone (erkend asbestverwijderaar)
Vanwege het verlijmd karakter en gelet op het feit dat deze toepassing losgebonden asbest bevat. Kan deze toepassing enkel verwijderd worden door middel van een hermetische zone.

Eindbeoordeling materiaalrisico	Verhoogd materiaalrisico en/of verhoogde kans op vezelvrijgave
---------------------------------	--

Gebondenheid	Categorie 2: niet-hechtgebonden met matrix
Asbestsoort (vezeltype)	Alleen chrysotiel aanwezig
Asbestconcentratie	Hoog ($\geq 50\%$)
Afschermingsgraad van het gehele materiaal	Geheel of deels vrij aan de binnenlucht, maar geen contact met binnenluchtstromen
Toestand van het materiaal	Licht beschadigd, licht verweerd. Intacte calciumsilicaatplaat of materiaal met categorie 3-gebondenheid

#	Type	Referentie	Resultaat
1.1	Puntmonster	Mm4	Chrysotiel

Beschrijving	Vloerzeil
Omgeving	Binnen
Primaire drager	Vloer
Asbestmateriaal	Prefab - afwerking - Vloerzeil
Bindmiddel van asbestmateriaal	Karton - papier - viltachtig
Gebondenheid op basis van bindmiddel	Niet-hechtgebonden
Hoeveelheid (oppervlakte - aantal)	<ul style="list-style-type: none">• 80,00 m² - 1 stuk
Totale oppervlakte	80,00 m ²
Eenvoudig bereikbaar	Ja
Bevestigingswijze	<ul style="list-style-type: none">• Verlijmd, ingegoten, versmeerd
Identificatiemethode	Een monstername door de asbestdeskundige met laboanalyse door een asbestlabo.
Destructieve handeling voor identificatie	Nee
Opmerking	Geschatte hoeveelheid

- Zorg voor een veilig beheer. Vermijd het beschadigen van het asbestmateriaal. Controleer de toestand jaarlijks op wijzigingen.
- Verwijder dit asbestmateriaal zo snel mogelijk. Volg de toestand goed op.

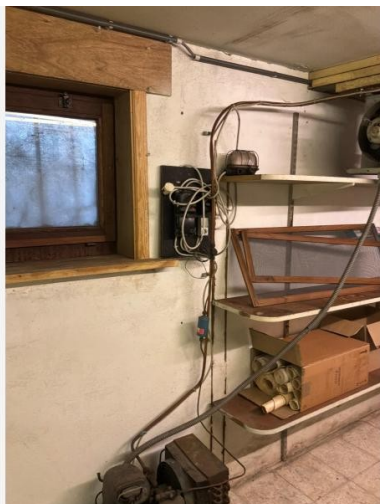
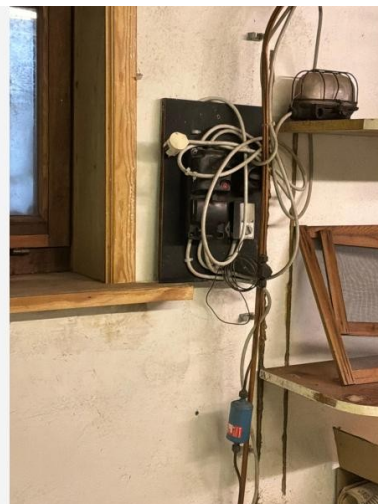
Het asbestmateriaal valt onder de mijlpaal van 2040.

Zorgvuldig beheren

Eindbeoordeling materiaalrisico	Laag materiaalrisico en/of verlaagde kans op vezelvrijgave
---------------------------------	--

Gebondenheid	Categorie 1: hechtgebonden in oorsprong
Asbestsoort (vezeltype)	Crocidoliet aanwezig
Asbestconcentratie	Laag (< 50%)
Afschermingsgraad van het gehele materiaal	Geheel of deels vrij aan de binnenlucht, maar geen contact met binnenluchtstromen
Toestand van het materiaal	Onbeschadigd, niet verweerd

Beschrijving	Bakeliet electra
Omgeving	Binnen
Primaire drager	Communicatie en elektrische infrastructuur en uitrusting
Asbestmateriaal	Plaat, paneel, tablet - Type Bakeliet
Bindmiddel van asbestmateriaal	Kunststof of -hars
Gebondenheid op basis van bindmiddel	Hecht
Hoeveelheid (oppervlakte - dikte - aantal)	• 0,59 m ² - 0,30 cm - 1 stuk
Totaal volume	0,002 m ³
Eenvoudig bereikbaar	Ja
Bevestigingswijze	• Onbekend
Identificatiemethode	De asbestdeskundige beoordeelt het materiaal als asbestverdacht en dus asbesthoudend, en dit zonder monstername. Motivatie: De monstername brengt andere schade aan dan schade die inherent is aan de monstername.
Destructieve handeling voor identificatie	Nee
Opmerking	Geschatte hoeveelheid Betreft verschillende toepassingen in bakeliet

- Zorg voor een veilig beheer. Vermijd het beschadigen van het asbestmateriaal. Controleer de toestand jaarlijks op wijzigingen.
- Voer bijkomende staalname(s) uit.

- Eenvoudige handelingen: mag via doe-het-zelf of door werknemer(s) met opleidingsattest eenvoudige handelingen
Bij het uitvoeren van eenvoudige handelingen, zoals toegestaan via doe-het-zelfmethoden of door werknemers met een opleidingsattest, is het gebruik van de juiste persoonlijke beschermingsmiddelen (PBM's) verplicht om blootstelling aan asbestvezels te voorkomen. Wij adviseren echter om asbest te laten verwijderen door een werknemer met opleidingscertificaat. Maar het is ook toegestaan via de doe-het-zelfmethode, mits de juiste voorzorgsmaatregelen en PBM's in acht worden genomen. De te gebruiken PBMs zijn:
 - FFP3-mondmasker of halfgelaatsmasker met P3 filter
 - wegwerpoverall (Tyvek CATIII, type 5en 6)

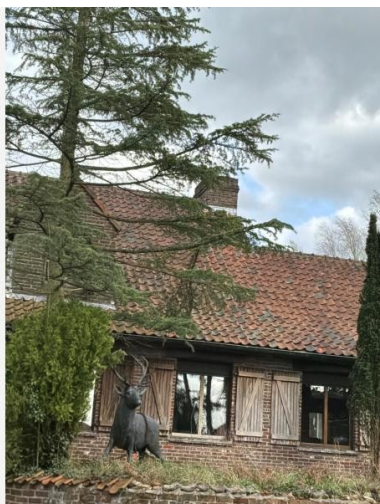
Situeringfoto

Tijdelijke beperking

Reden: Het te onderzoeken materiaal situeert zich hoger dan 3,50 m te rekenen vanaf een veilige ondergrond

Uitleg van de asbestdeskundige: De binnenkant van de schouw is niet inspecteerbaar, aan de buitenkant van de schouw werd zichtbaar geen asbest aangetroffen. Bij werken in of aan de schouw extra aandacht besteden, hier kan zich mogelijks nog asbest schuilhouden. De inspecteur kon dit tijdens zijn bezoek niet vaststellen, daar deze handelingen onder een destructieve handeling zou vallen.

(Asbest)materiaal	Rookgaskanaal
Karakterisatie	Asbest (verdacht)
Primaire drager	HVAC infrastructuur en uitrusting

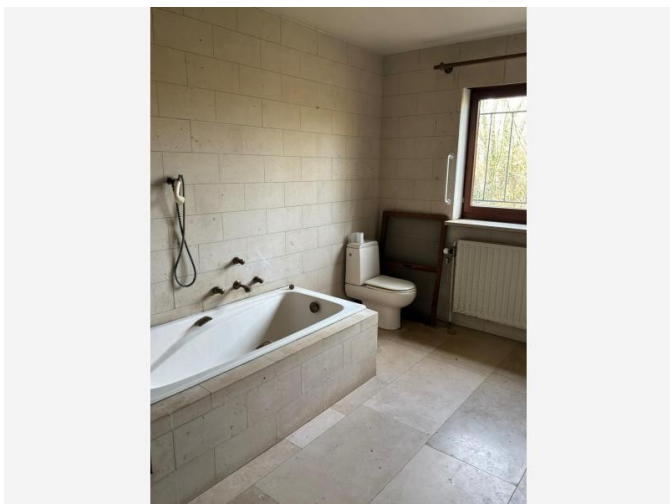
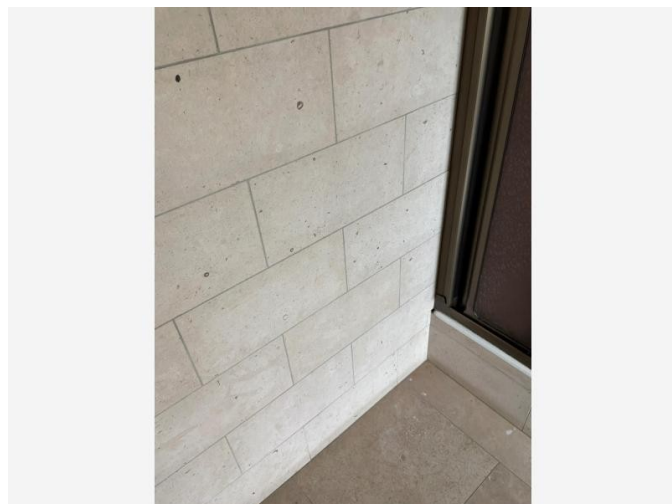
Informatie over een materiaal dat de asbestdeskundige niet kan waarnemen of vaststellen

Volgens het IP moeten lijmlagen steeds bemonsterd worden. De inspecteur kon tijdens zijn bezoek geen lijmlagen vaststellen. Echter is er een redelijk vermoeden dat achter de tegels zich een lijmlaag zou bevinden. Indien blijkt tijdens werken dat zich hier een lijmlaag bevindt, is extra staalname aangewezen.

Basis voor advies	Beoordeling op basis van expertise, zonder een vaststelling door de asbestdeskundige.
-------------------	---

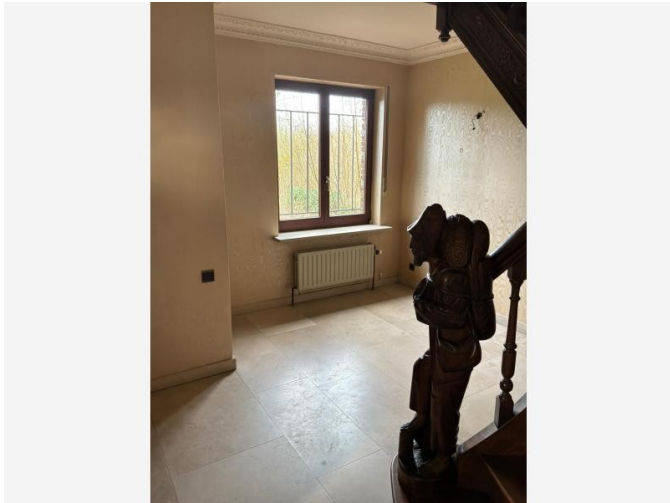
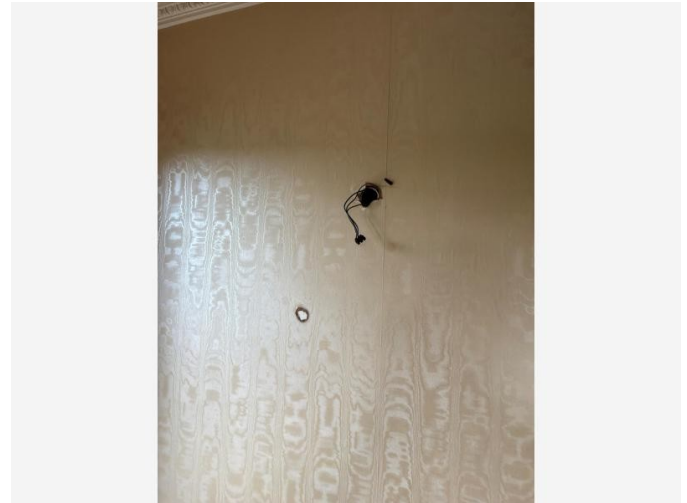
Geen asbest

#	Type	Referentie	Resultaat
5.1	Mengmonster	mm01	Geen asbest

Beschrijving	pleisterwerk wanden
Omgeving	Binnen
Primaire drager	Binnenwand
Bindmiddel van materiaal	Gips - kalk
Gebondenheid op basis van bindmiddel	Niet-hechtgebonden
Hoeveelheid (oppervlakte - dikte - aantal)	• 115,00 m ² - 1,00 cm - 1 stuk
Totaal volume	1,15 m ³
Identificatiemethode	Een monstername door de asbestdeskundige met laboanalyse door een asbestlabo.
Destructieve handeling voor identificatie	Nee
Opmerking	Geschatte hoeveelheid. Monsters genomen conform IP2. Ruimtes niet aanwezig:

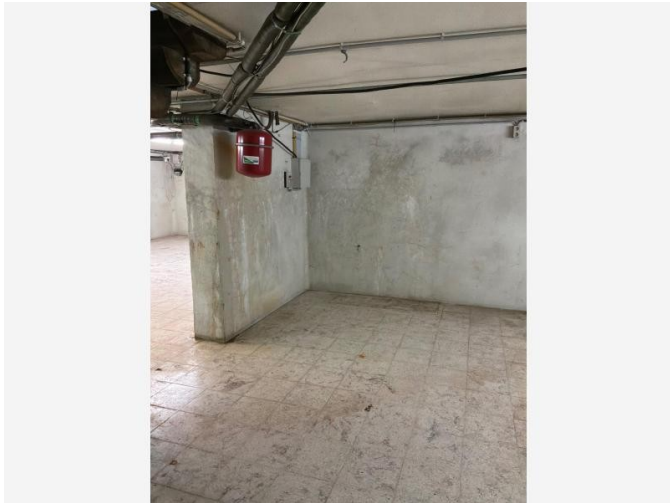
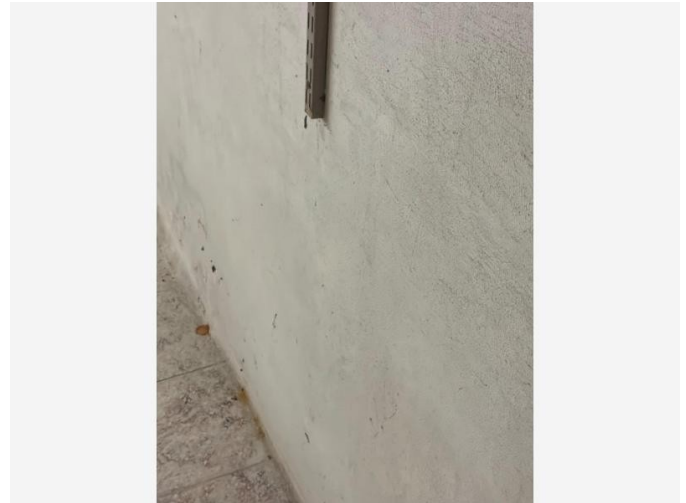
Fiche 6: Cementering kelder

Geen asbest

#	Type	Referentie	Resultaat
6.1	Mengmonster	Mm3	Geen asbest

Beschrijving	Cementering kelder
Omgeving	Binnen
Primaire drager	Binnenwand
Bindmiddel van materiaal	Cement
Gebondenheid op basis van bindmiddel	Hecht
Hoeveelheid (gewicht - aantal)	<ul style="list-style-type: none">• 400,00 kg - 1 stuk
Totaal gewicht	400,00 kg
Identificatiemethode	Een monstername door de asbestdeskundige met laboanalyse door een asbestlabo.
Destructieve handeling voor identificatie	Nee
Opmerking	uitleg bij stalen: Bij eerste staalname werk asbesthoudend product gevonden. Dit bleek om een contaminatie te gaan na verder controle. Bij nieuwe staalname bleek inderdaad dat de matrix niet asbesthoudend is.

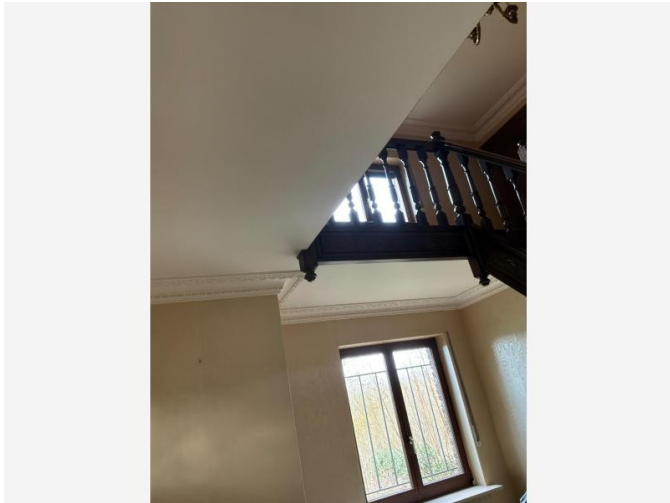
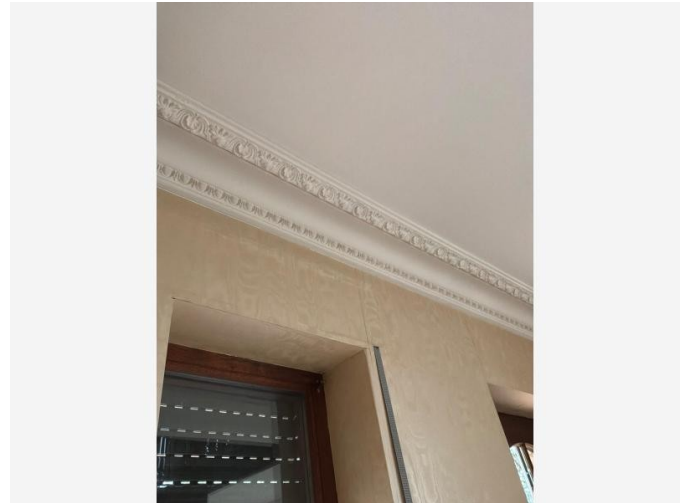
Geen asbest

#	Type	Referentie	Resultaat
7.1	Mengmonster	mm02	Geen asbest

Beschrijving	pleisterwerk plafond
Omgeving	Binnen
Primaire drager	Plafond
Bindmiddel van materiaal	Gips - kalk
Gebondenheid op basis van bindmiddel	Niet-hechtgebonden
Hoeveelheid (oppervlakte - dikte - aantal)	• 120,00 m ² - 1,00 cm - 1 stuk
Totaal volume	1,20 m ³
Identificatiemethode	Een monstername door de asbestdeskundige met laboanalyse door een asbestlabo.
Destructieve handeling voor identificatie	Nee
Opmerking	Geschatte hoeveelheid. Monsters genomen conform IP2. Ruimtes niet aanwezig:
