# Asbestinventarisatetest

Jacob Van Arteveldestraat 39, 9100 Sint-Niklaas

Attestnummer : 20260416-000410.000

Uitgegeven op : 16.04.2026

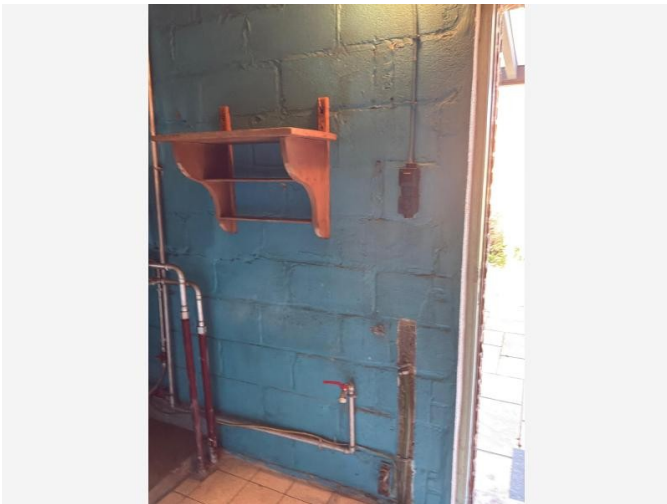
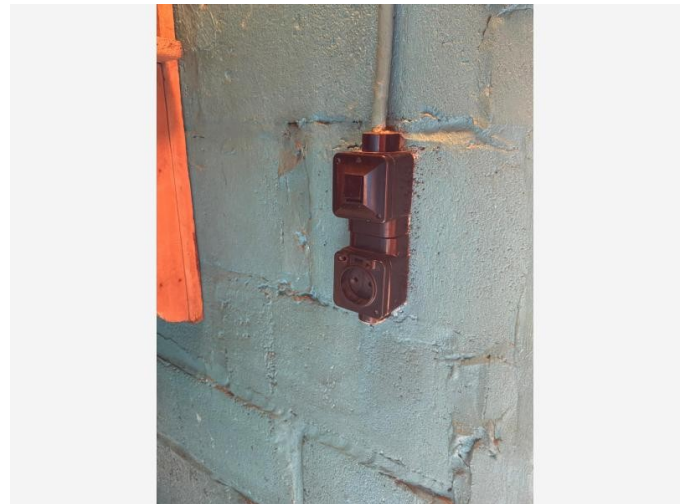
Het asbestmateriaal valt onder de mijlpaal van 2040.

Eindbeoordeling materiaalrisico	Laag materiaalrisico en/of verlaagde kans op vezelvrijgave
---------------------------------	--

Gebondenheid	Categorie 1: hechtgebonden in oorsprong
Asbestsoort (vezeltype)	Crocidoliet aanwezig
Asbestconcentratie	Laag (< 50%)
Afschermingsgraad van het gehele materiaal	Geheel of deels vrij aan de binnenlucht, maar geen contact met binnenluchtstromen
Toestand van het materiaal	Onbeschadigd, niet verweerd

Beschrijving	Bakeliet electra
Omgeving	Binnen
Primaire drager	Communicatie en elektrische infrastructuur en uitrusting
Asbestmateriaal	Plaat, paneel, tablet - Type Bakeliet
Bindmiddel van asbestmateriaal	Kunststof of -hars
Gebondenheid op basis van bindmiddel	Hecht
Hoeveelheid (oppervlakte - dikte - aantal)	• 0,59 m <sup>2</sup> - 0,30 cm - 1 stuk
Totaal volume	0,002 m <sup>3</sup>
Eenvoudig bereikbaar	Ja
Bevestigingswijze	• Onbekend
Identificatiemethode	<p>De asbestdeskundige beoordeelt het materiaal als asbestverdacht en dus asbesthoudend, en dit zonder monstername.</p> <p>Motivatie: De monstername brengt andere schade aan dan schade die inherent is aan de monstername.</p>
Destructieve handeling voor identificatie	Nee
Opmerking	<p>Geschatte hoeveelheid</p> <p>Betreft verschillende toepassingen in bakeliet</p>

- Zorg voor een veilig beheer. Vermijd het beschadigen van het asbestmateriaal. Controleer de toestand jaarlijks op wijzigingen.
- Voer bijkomende staalname(s) uit.

- Eenvoudige handelingen: mag via doe-het-zelf of door werknemer(s) met opleidingsattest eenvoudige handelingen  
Bij het uitvoeren van eenvoudige handelingen, zoals toegestaan via doe-het-zelfmethoden of door werknemers met een opleidingsattest, is het gebruik van de juiste persoonlijke beschermingsmiddelen (PBM's) verplicht om blootstelling aan asbestvezels te voorkomen. Wij adviseren echter om asbest te laten verwijderen door een werknemer met opleidingscertificaat. Maar het is ook toegestaan via de doe-het-zelfmethode, mits de juiste voorzorgsmaatregelen en PBM's in acht worden genomen. De te gebruiken PBMs zijn:
  - FFP3-mondmasker of halfgelaatsmasker met P3 filter
  - wegwerpoverall (Tyvek CATIII, type 5en 6)

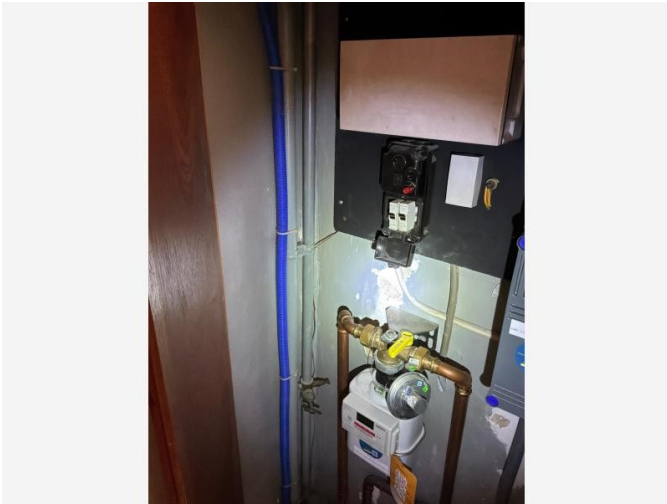
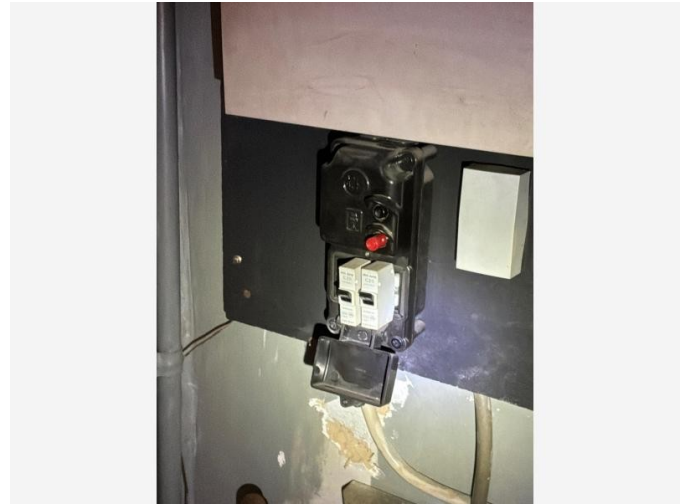
Het asbestmateriaal valt onder de mijlpaal van 2040.

Eindbeoordeling materiaalrisico	Zeer laag materiaalrisico en/of zeer lage kans op vezelvrijgave
---------------------------------	---

Gebondenheid	Categorie 1: hechtgebonden in oorsprong
Asbestsoort (vezeltype)	Crocidoliet aanwezig
Asbestconcentratie	Laag (< 50%)
Afschermingsgraad van het gehele materiaal	Stootvaste afscherming of omkasting
Toestand van het materiaal	Licht beschadigd, licht verveerd. Intacte calciumsilicaatplaat of materiaal met categorie 3-gebondenheid

Beschrijving	bakeliet zekeringkast
Omgeving	Binnen
Primaire drager	Communicatie en elektrische infrastructuur en uitrusting
Asbestmateriaal	Plaat, paneel, tablet - Type Bakeliet
Bindmiddel van asbestmateriaal	Kunststof of -hars
Gebondenheid op basis van bindmiddel	Hecht
Hoeveelheid (oppervlakte - dikte - aantal)	<ul style="list-style-type: none"> <li>• 0,50 m<sup>2</sup> - 0,30 cm - 1 stuk</li> </ul>
Totaal volume	0,002 m <sup>3</sup>
Eenvoudig bereikbaar	Ja
Bevestigingswijze	<ul style="list-style-type: none"> <li>• Geschroefd</li> </ul>
Identificatiemethode	<p>De asbestdeskundige beoordeelt het materiaal als asbestverdacht en dus asbesthoudend, en dit zonder monsternamen.</p> <p>Motivatie: De materialen behoren niet toe aan de eigenaar voor wie de asbestdeskundige de asbestinventaris uitvoert.</p>
Destructieve handeling voor identificatie	Nee
Opmerking	<p>Geschatte hoeveelheid.</p> <p>Deels of volledig eigendom van andere eigenaar</p>

- Zorg voor een veilig beheer. Vermijd het beschadigen van het asbestmateriaal. Controleer de toestand jaarlijks op wijzigingen.
- Voer bijkomende staalname(s) uit.

- Eenvoudige handelingen: mag via doe-het-zelf of door werknemer(s) met opleidingsattest eenvoudige handelingen  
Bij het uitvoeren van eenvoudige handelingen, zoals toegestaan via doe-het-zelfmethoden of door werknemers met een opleidingsattest, is het gebruik van de juiste persoonlijke beschermingsmiddelen (PBM's) verplicht om blootstelling aan asbestvezels te voorkomen. Wij adviseren echter om asbest te laten verwijderen door een werknemer met opleidingscertificaat. Maar het is ook toegestaan via de doe-het-zelfmethode, mits de juiste voorzorgsmaatregelen en PBM's in acht worden genomen. De te gebruiken PBMs zijn:
  - FFP3-mondmasker of halfgelaatsmasker met P3 filter
  - wegwerpoverall (Tyvek CATIII, type 5 en 6)

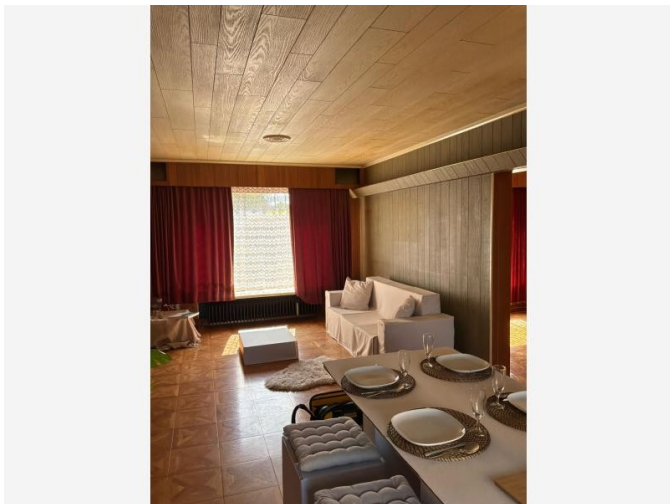
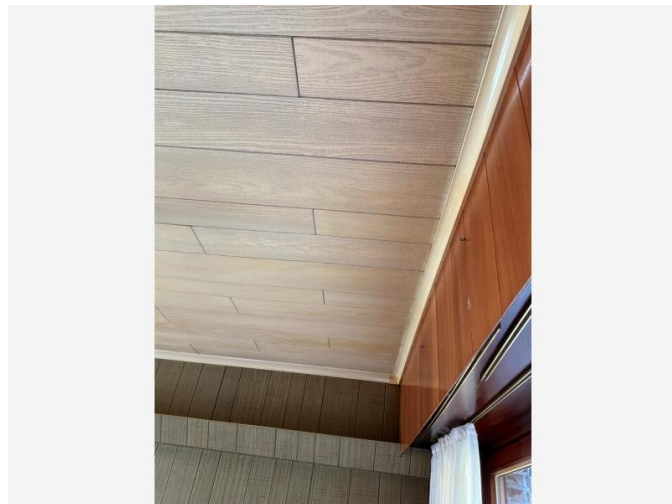
Niet asbest verdacht type plafondplaat. Er kan geen uitspraak gedaan worden over mogelijks achterliggende lagen

<b>Basis voor advies</b>	De asbestdeskundige beoordeelt het materiaal als niet-asbestverdacht.
<b>Primaire drager</b>	Plafond
<b>(Asbest)materiaal</b>	Dak- en gevelbekleding - Plaat

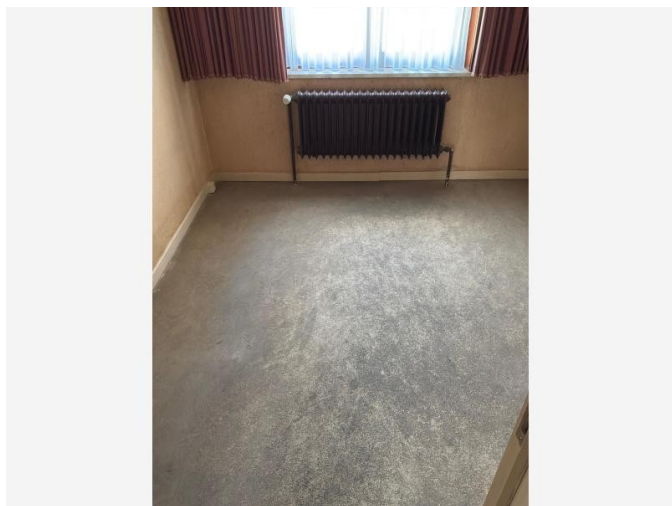
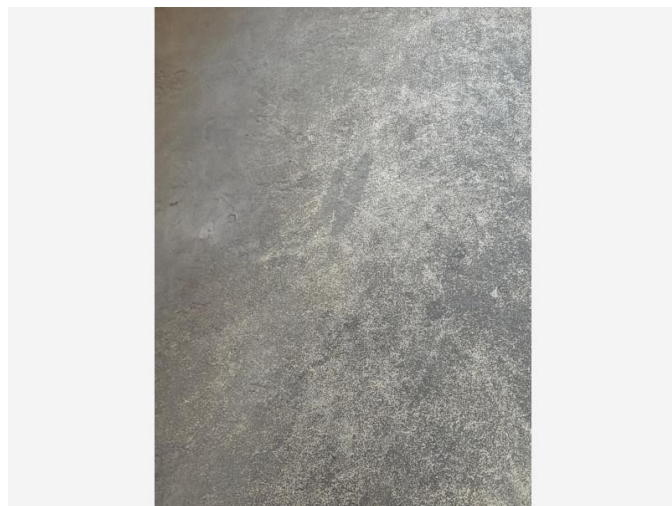
Dit type vloerzeil is niet asbest verdacht.

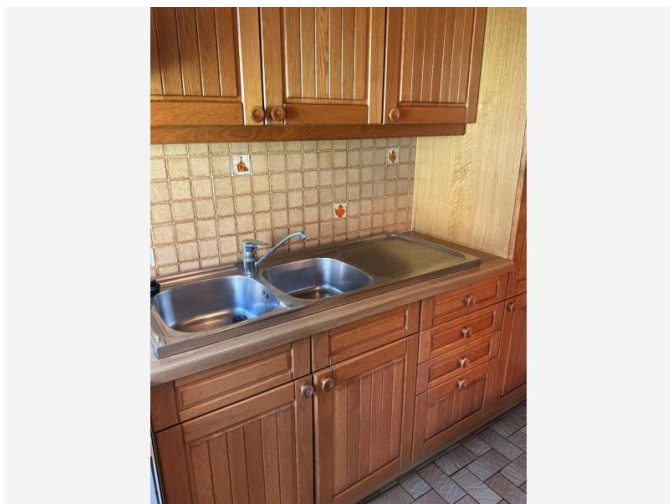
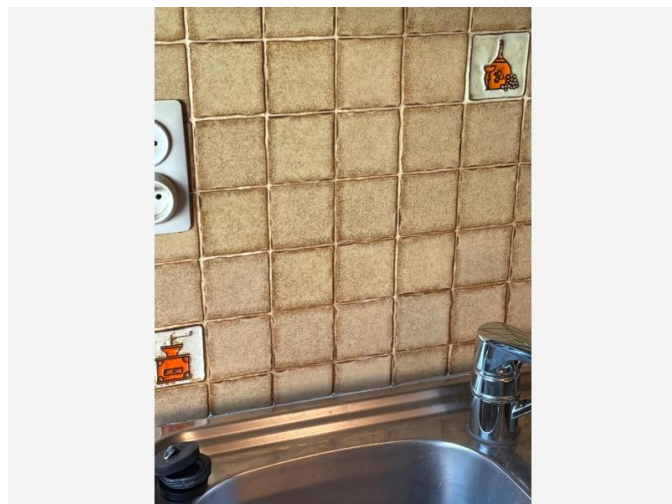
Volgens het IP moeten lijmlagen steeds bemonsterd worden. De inspecteur kon tijdens zijn bezoek geen lijmlagen vaststellen. Echter is er een redelijk vermoeden dat achter de tegels zich een lijmlaag zou bevinden. Indien blijkt tijdens werken dat zich hier een lijmlaag bevindt, is extra staalname aangewezen.

Basis voor advies	Beoordeling op basis van expertise, zonder een vaststelling door de asbestdeskundige.
-------------------	---

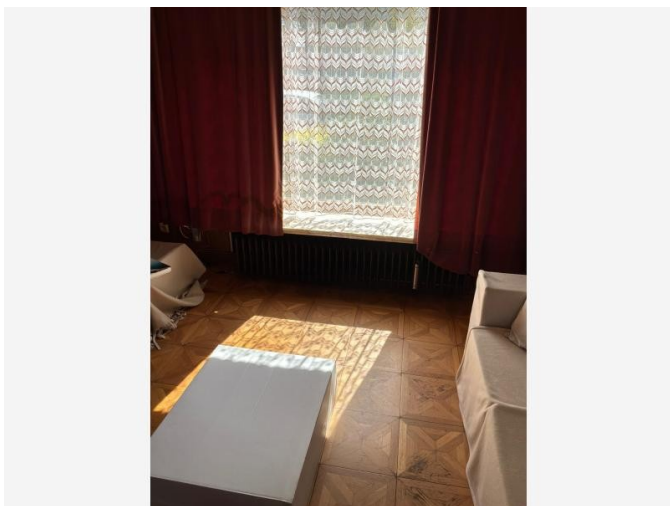
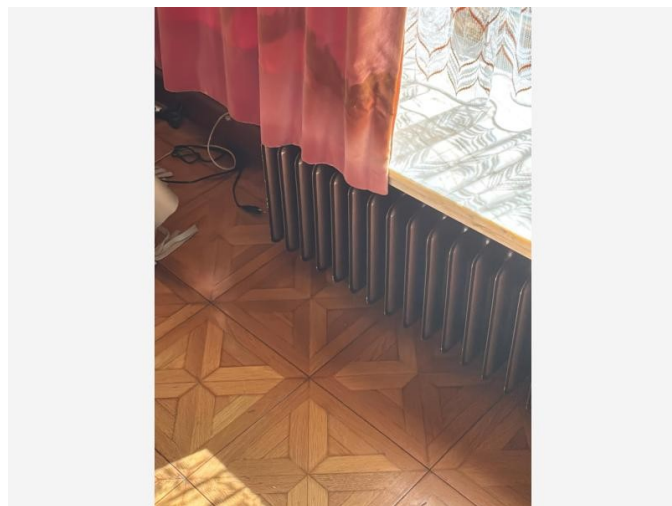
Tussen de compartimenten werd vroeger vaak asbestpakkingen gebruikt. Visueel kon de inspecteur langs de buitenkant geen asbest aantreffen. Echter kan zich binnen de compartimenten nog mogelijks asbest schuldhouden. Extra aandacht aangewezen bij werken aan deze toepassing.

Beoordeling op basis van expertise, zonder een vaststelling door de asbestdeskundige.

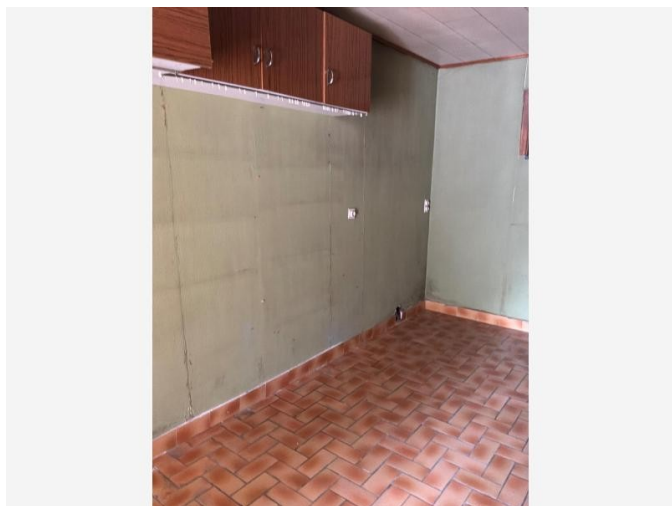
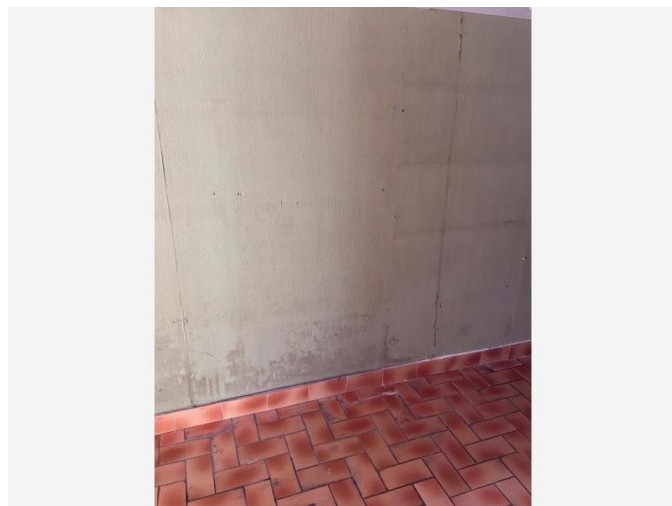
Geen asbest

#	Type	Referentie	Resultaat
7.1	Mengmonster	mm01	Geen asbest

<b>Beschrijving</b>	pleisterwerk wanden
<b>Omgeving</b>	Binnen
<b>Primaire drager</b>	Binnenwand
<b>Bindmiddel van materiaal</b>	Gips - kalk
<b>Gebondenheid op basis van bindmiddel</b>	Niet-hechtgebonden
<b>Hoeveelheid (oppervlakte - dikte - aantal)</b>	• 115,00 m <sup>2</sup> - 1,00 cm - 1 stuk
<b>Totaal volume</b>	1,15 m <sup>3</sup>
<b>Identificatiemethode</b>	Een monstername door de asbestdeskundige met laboanalyse door een asbestlabo.
<b>Destructieve handeling voor identificatie</b>	Nee
<b>Opmerking</b>	Geschatte hoeveelheid. Monsters genomen conform IP2. Ruimtes niet aanwezig:

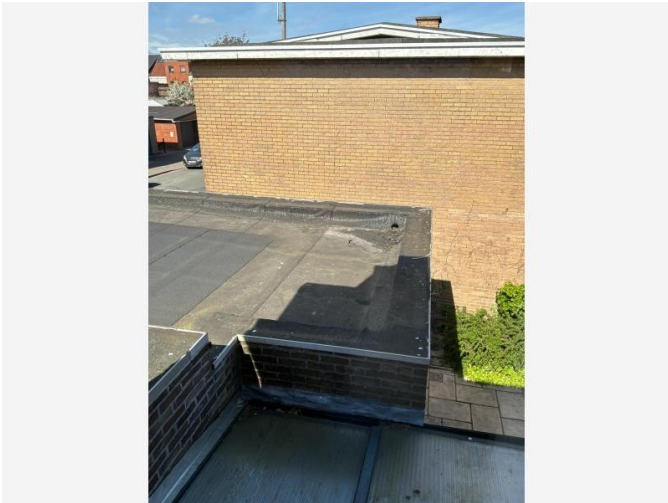
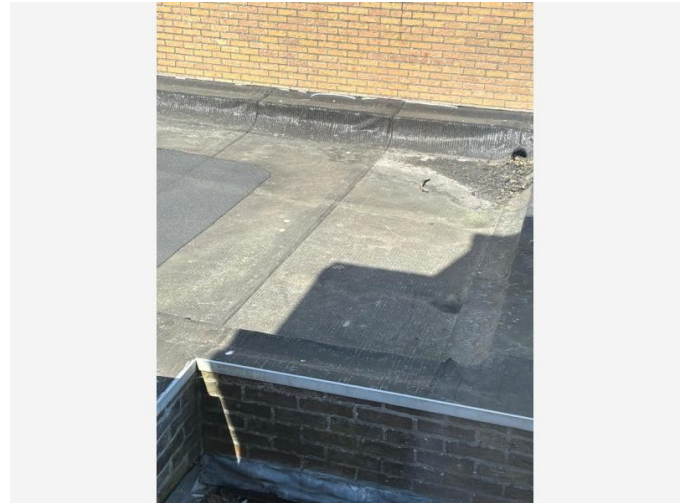
## Fiche 8: roofing dak

Geen asbest

Beschrijving	roofing dak
Omgeving	Buiten
Primaire drager	Plat dak
Bindmiddel van materiaal	Bitumen (roofing, teer, asfalt)
Gebondenheid op basis van bindmiddel	Hecht
Hoeveelheid (oppervlakte - aantal)	• 100,00 m <sup>2</sup> - 1 stuk
Totale oppervlakte	100,00 m <sup>2</sup>
Identificatiemethode	De asbestdeskundige gebruikt een bewijsdocument andere dan een bestaande laboanalyse, met bevestiging door vaststelling en expertise en dit zonder monstername.
Destructieve handeling voor identificatie	Nee
Opmerking	GESchatte heoveelheid. Er kan enkel een uitspraak gedaan worden over de bovenste laag. Mogelijks bevinden er zich nog enkele lagen onder de toplaag.

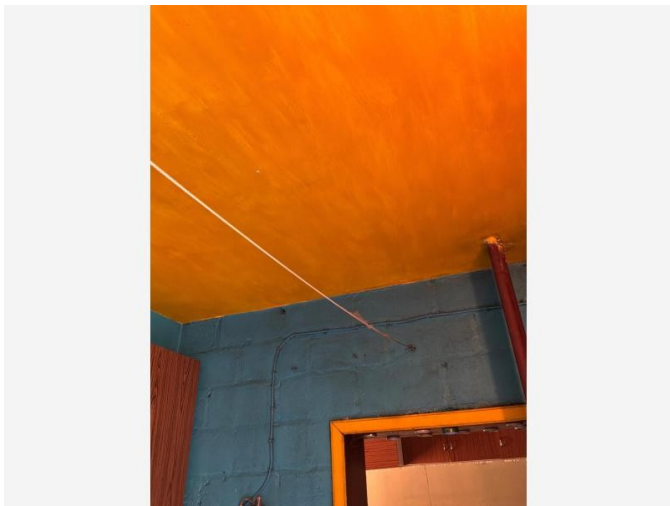
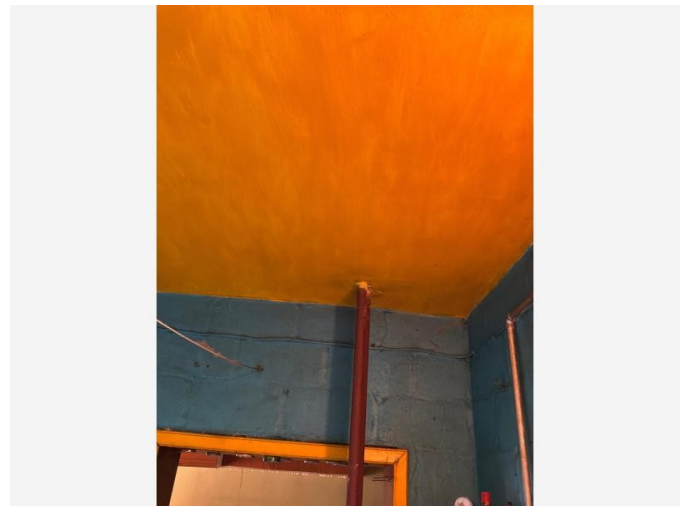
## Fiche 9: pleisterwerk plafond

Geen asbest

#	Type	Referentie	Resultaat
9.1	Mengmonster	mm02	Geen asbest

<b>Beschrijving</b>	pleisterwerk plafond
<b>Omgeving</b>	Binnen
<b>Primaire drager</b>	Plafond
<b>Bindmiddel van materiaal</b>	Gips - kalk
<b>Gebondenheid op basis van bindmiddel</b>	Niet-hechtgebonden
<b>Hoeveelheid (oppervlakte - dikte - aantal)</b>	• 120,00 m <sup>2</sup> - 1,00 cm - 1 stuk
<b>Totaal volume</b>	1,20 m <sup>3</sup>
<b>Identificatiemethode</b>	Een monstername door de asbestdeskundige met laboanalyse door een asbestlabo.
<b>Destructieve handeling voor identificatie</b>	Nee
<b>Opmerking</b>	Geschatte hoeveelheid. Monsters genomen conform IP2. Ruimtes niet aanwezig:
