Attestnummer : 20260312-000073.000

**Uitgegeven op : 12.03.2026**

## Niet-asbestveilig

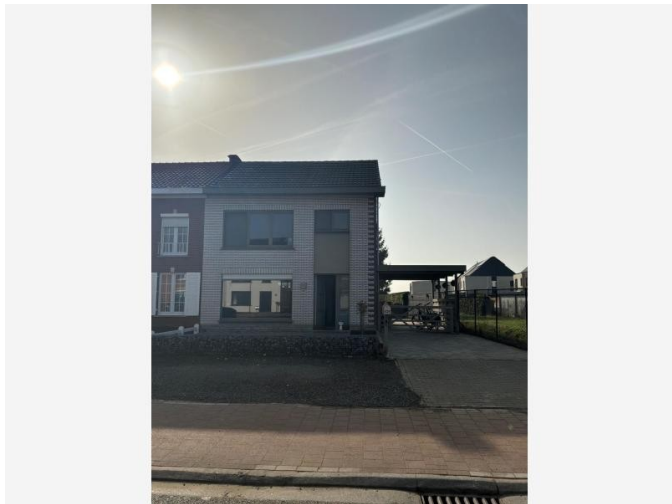
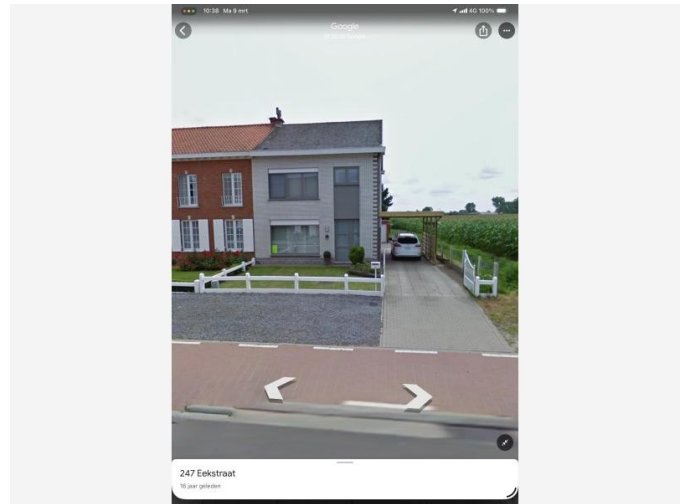
Het asbestmateriaal valt onder de mijlpaal van 2034.

Verwijderen

| Eindbeoordeling materiaalrisico | Laag materiaalrisico en/of verlaagde kans op vezelvrijgave |

| Asbestsoort (vezeltype) | Crocidoliet aanwezig |
| Toestand van het materiaal | Matig beschadigd, matig verweerd |

| Beschrijving | leien dak |
| Opmerking | Geschatte hoeveelheid |

- Zorg voor een veilig beheer. Vermijd het beschadigen van het asbestmateriaal. Controleer de toestand jaarlijks op wijzigingen.
- Hemelwater dat afspoelt van asbestcement daken of gevels kan asbestdeeltjes bevatten. Gebruik het enkel voor gesloten circuits (bv. spoelen toiletten). Reinig na het vervangen van het dak of de gevel de dakgoten en regenwaterput of -ton om asbesthoudend sediment of slib te verwijderen
- Voer bijkomende staalname(s) uit.

- Eenvoudige handelingen: mag via doe-het-zelf of door werknemer(s) met opleidingsattest eenvoudige handelingen  
Bij het uitvoeren van eenvoudige handelingen, zoals toegestaan via doe-het-zelfmethoden of door werknemers met een opleidingsattest, is het gebruik van de juiste persoonlijke beschermingsmiddelen (PBM's) verplicht om blootstelling aan asbestvezels te voorkomen. Wij adviseren echter om asbest te laten verwijderen door een werknemer met opleidingscertificaat. Maar het is ook toegestaan via de doe-het-zelfmethode, mits de juiste voorzorgsmaatregelen en PBM's in acht worden genomen. De te gebruiken PBMs zijn:

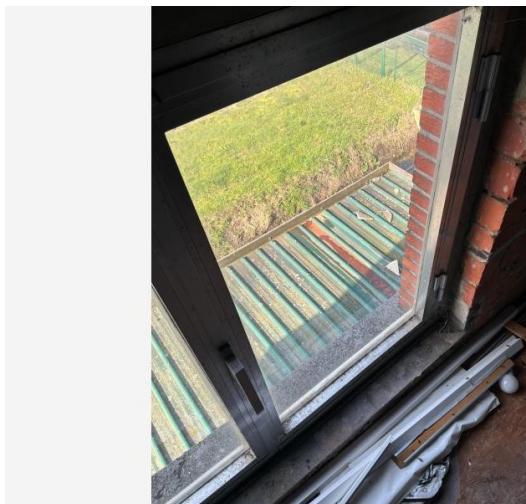
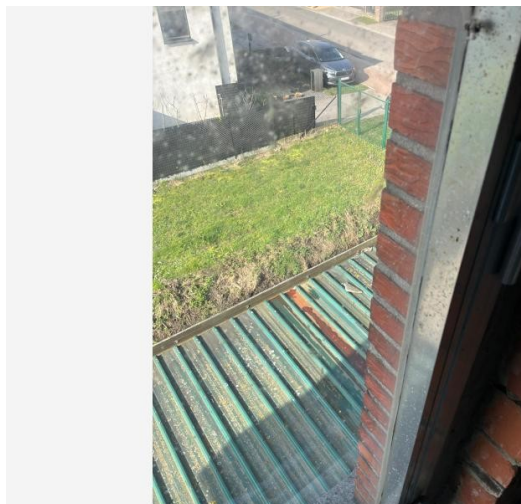
Het asbestmateriaal valt onder de mijlpaal van 2040.

Zorgvuldig beheren

| Eindbeoordeling materiaalrisico | Laag materiaalrisico en/of verlaagde kans op vezelvrijgave |

| Asbestsoort (vezeltype) | Amfibool aanwezig, uitgezonderd crocidoliet |
| Toestand van het materiaal | Licht beschadigd, licht verweerd. Intacte calciumsilicaatplaat of materiaal met categorie 3-gebondenheid |

| Beschrijving | mastiek alu raam op zolder |
| Opmerking | Geschatte hoeveelheid. Amfibool vezels zichtbaar met blote oog, geen crocidoliet aanwezig. |

- Zorg voor een veilig beheer. Vermijd het beschadigen van het asbestmateriaal. Controleer de toestand jaarlijks op wijzigingen.
- Voer bijkomende staalname(s) uit.

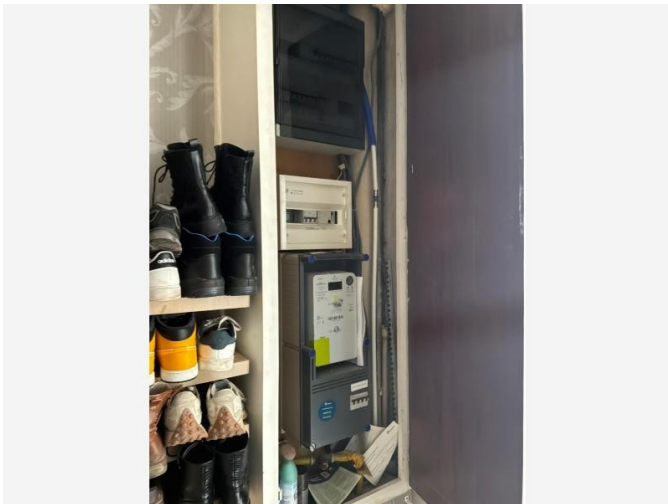
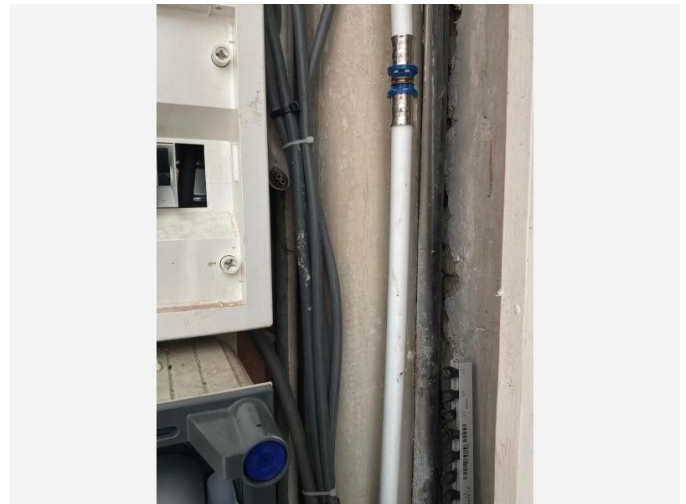
Het asbestmateriaal valt onder de mijlpaal van 2040.

Zorgvuldig beheren

| Eindbeoordeling materiaalrisico | Zeer laag materiaalrisico en/of zeer lage kans op vezelvrijgave |

| Asbestsoort (vezeltype) | Crocidoliet aanwezig |
| Toestand van het materiaal | Licht beschadigd, licht verweerd. Intacte calciumsilicaatplaat of materiaal met categorie 3-gebondenheid |

| Beschrijving | Asbest cement afvoerbuīs |
| Eenvoudig bereikbaar | <p>Nee</p> <ul style="list-style-type: none"><li>• Het asbestmateriaal is bedekt (uitgezonderd laag verf, coating, behang, kunststof, textiel) en het wegnemen van het bedekkende materiaal kan niet zonder het bedekkende materiaal te beschadigen.</li></ul> |

- Zorg voor een veilig beheer. Vermijd het beschadigen van het asbestmateriaal. Controleer de toestand jaarlijks op wijzigingen.
- Zorg voor een veilig beheer en verwijder dit asbestmateriaal wanneer het bij werken eenvoudig bereikbaar wordt. Controleer de toestand jaarlijks op wijzigingen.
- Voer bijkomende staalname(s) uit.

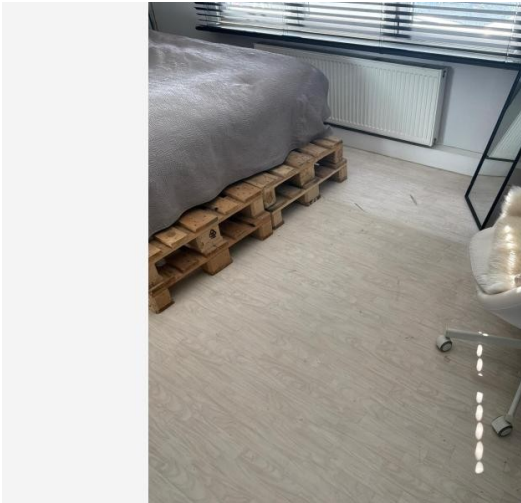
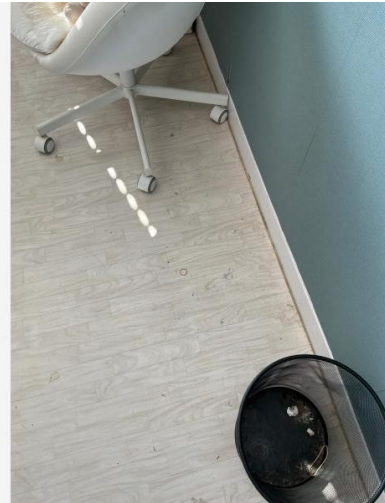
Dit type vloerzeil is niet asbest verdacht.

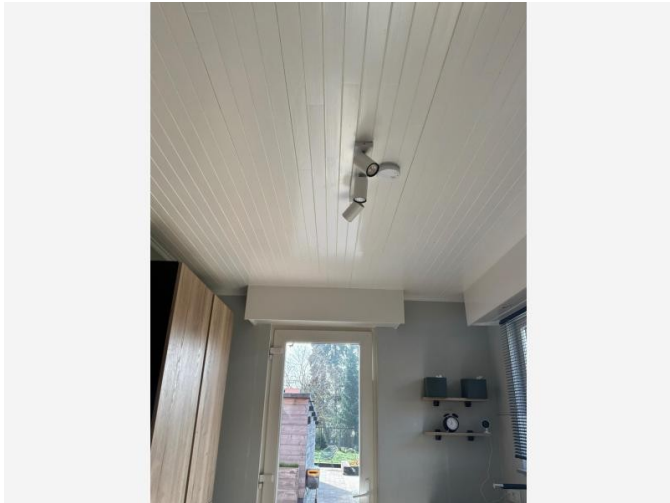
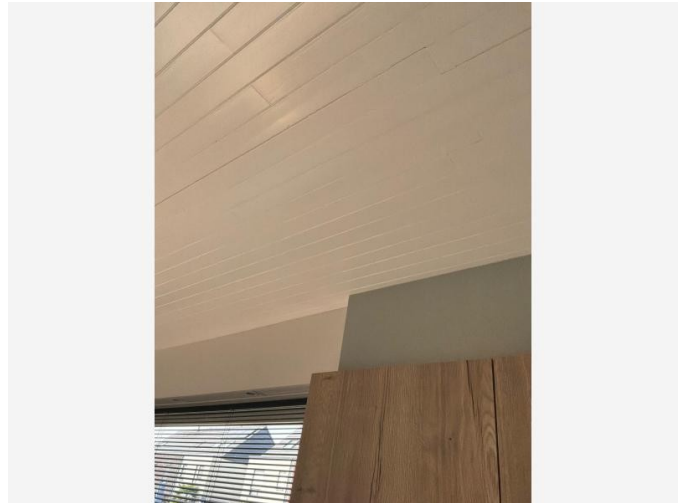
Niet asbest verdacht type plafondplaat. Er kan geen uitspraak gedaan worden over mogelijks achterliggende lagen

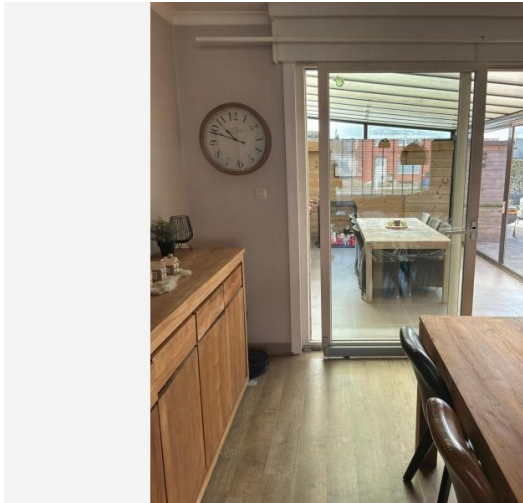
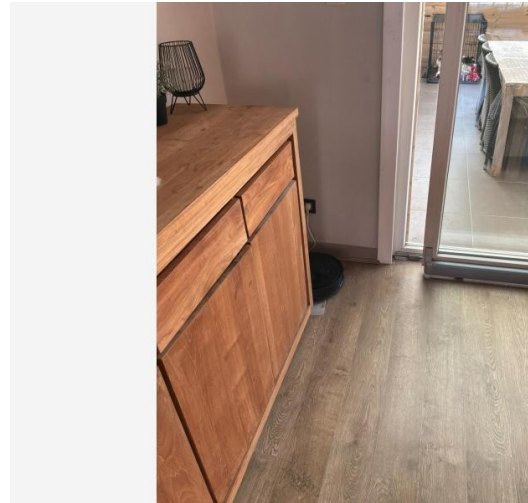
## Fiche 6: pleisterwerk wanden

Geen asbest

| # | Type | Referentie | Resultaat |
|---|---|---|---|
| 6.1 | Mengmonster | mm01 | Geen asbest |

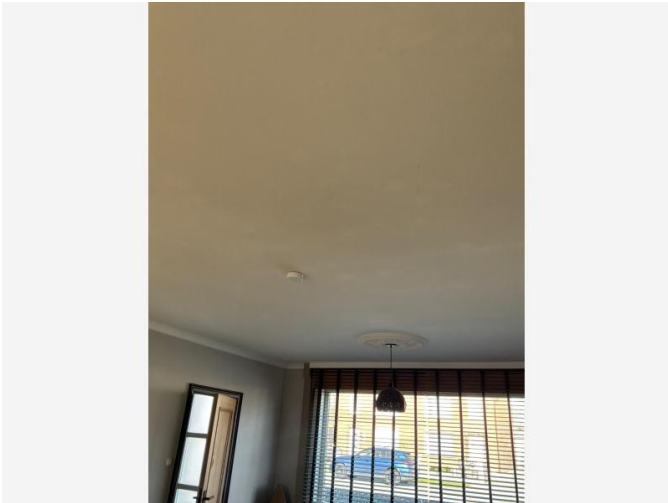
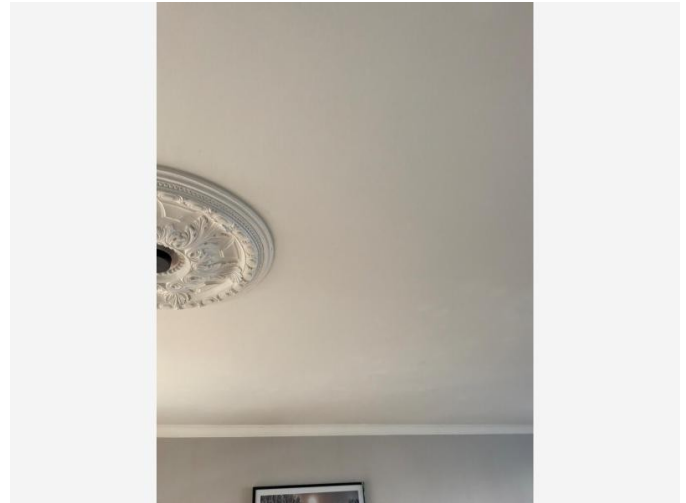
## Fiche 7: pleisterwerk plafond

Geen asbest

| # | Type | Referentie | Resultaat |
|---|---|---|---|
| 7.1 | Mengmonster | mm02 | Geen asbest |

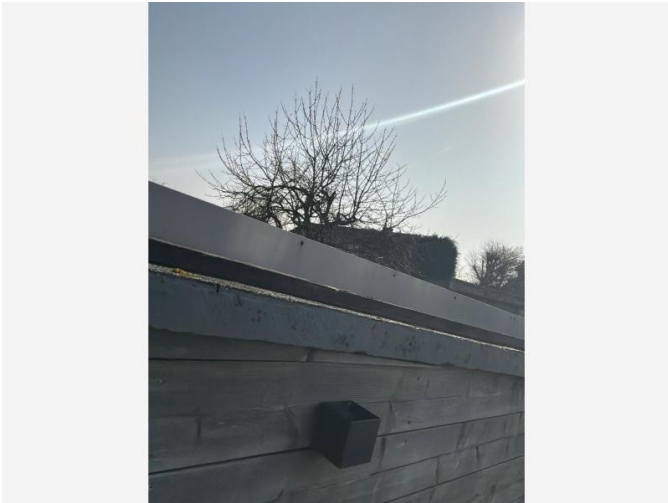
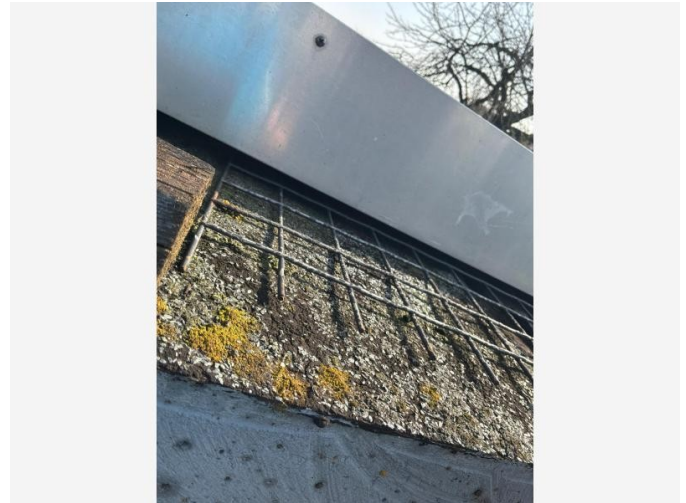
## Fiche 8: roofing dak

Geen asbest

| # | Type | Referentie | Resultaat |
|---|---|---|---|
| 8.1 | Puntmonster | Mm3 | Geen asbest |

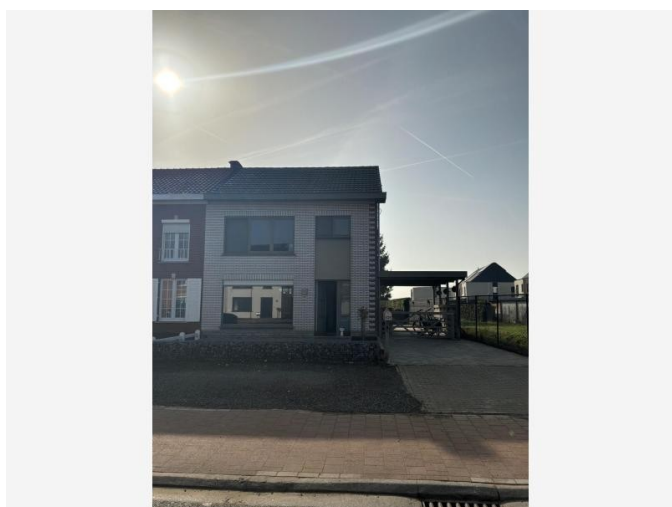
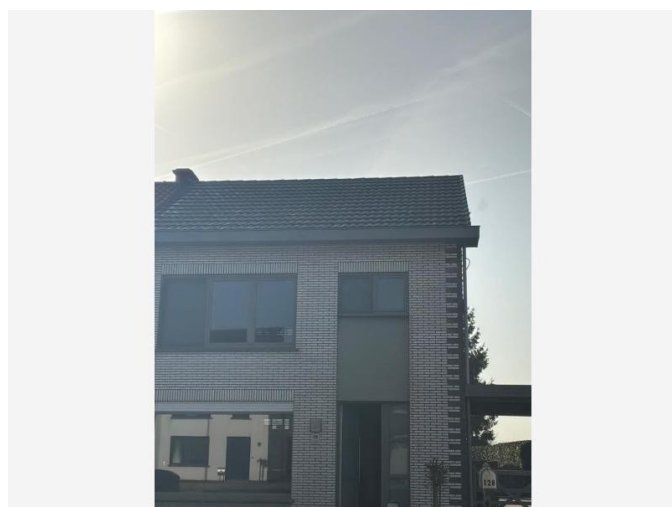
## Fiche 12: Dak type: metalen overzetdak

| Beschrijving | Notitie | Terug te vinden op plannen |
|---|---|---|
| Fiche 12: Dak type: metalen overzetdak | Dit dak type is niet asbest verdacht. | - |
