Asbestinventarisatattest

Schoolstraat 71, 9240 Zele

Attestnummer : 20260416-000413.000

Niet-asbestveilig

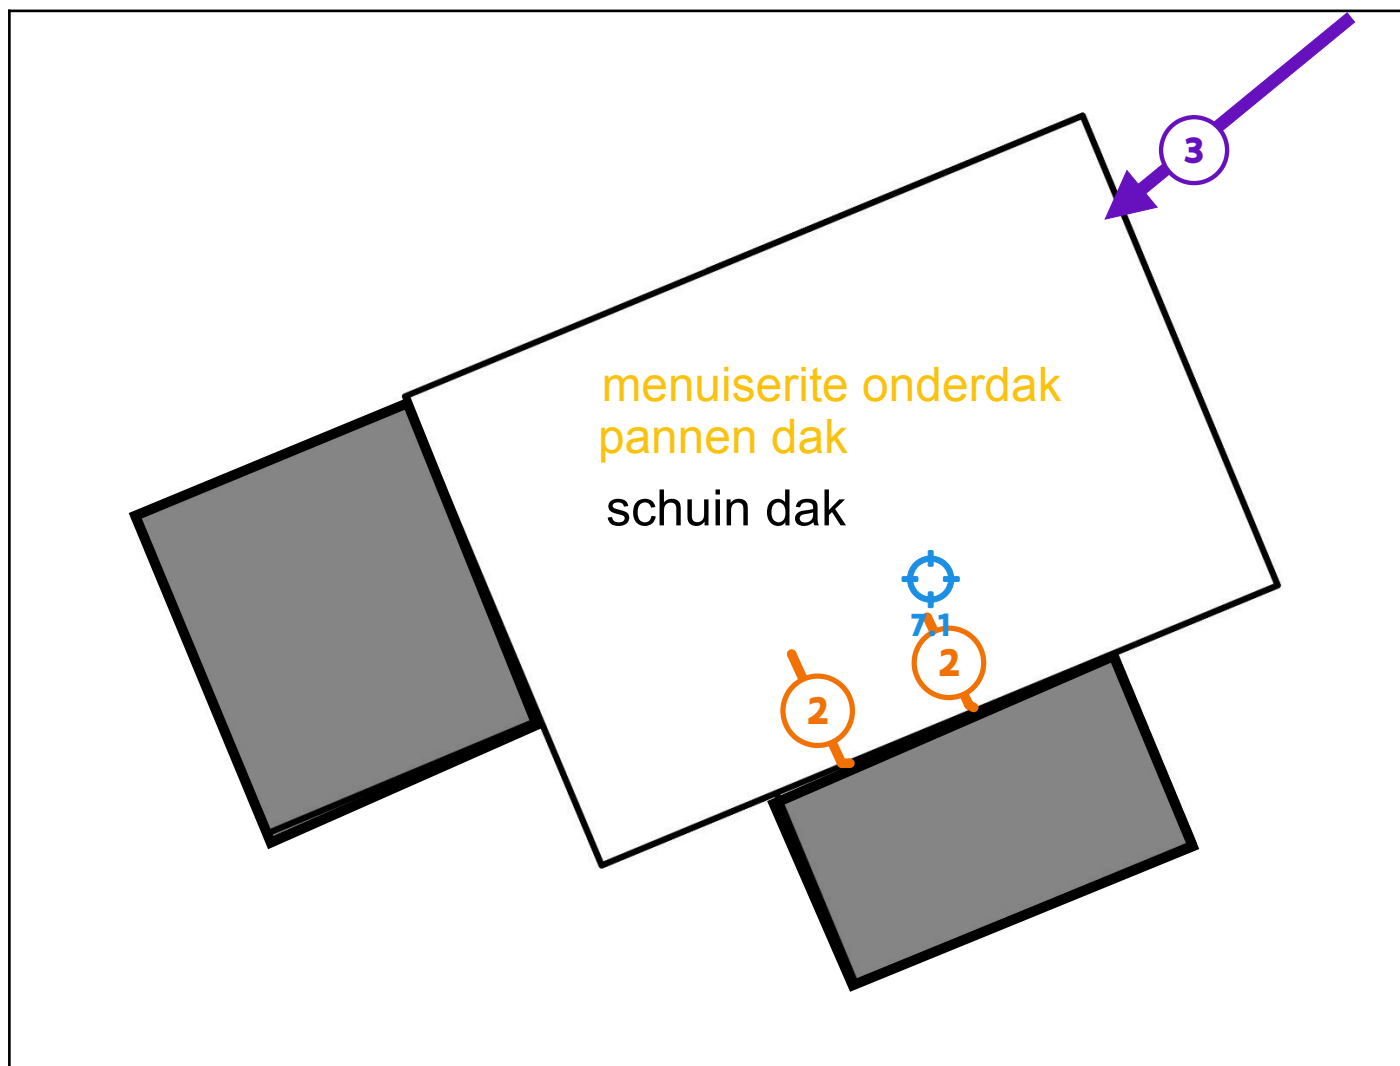
Plan 1.3: Hoofdgebouw plan dak

Beschrijving	Type	Actie
2. Leien gevel	Asbestmateriaal	Verwijderen
3. Binnenkant schouw	Beperking	-
7. menuiserie onderdak	Geen asbest	-
7.1 Code: Mm3	Puntmonster	-
11. Dak type: pannen	Overige ruimte of materiaal	-

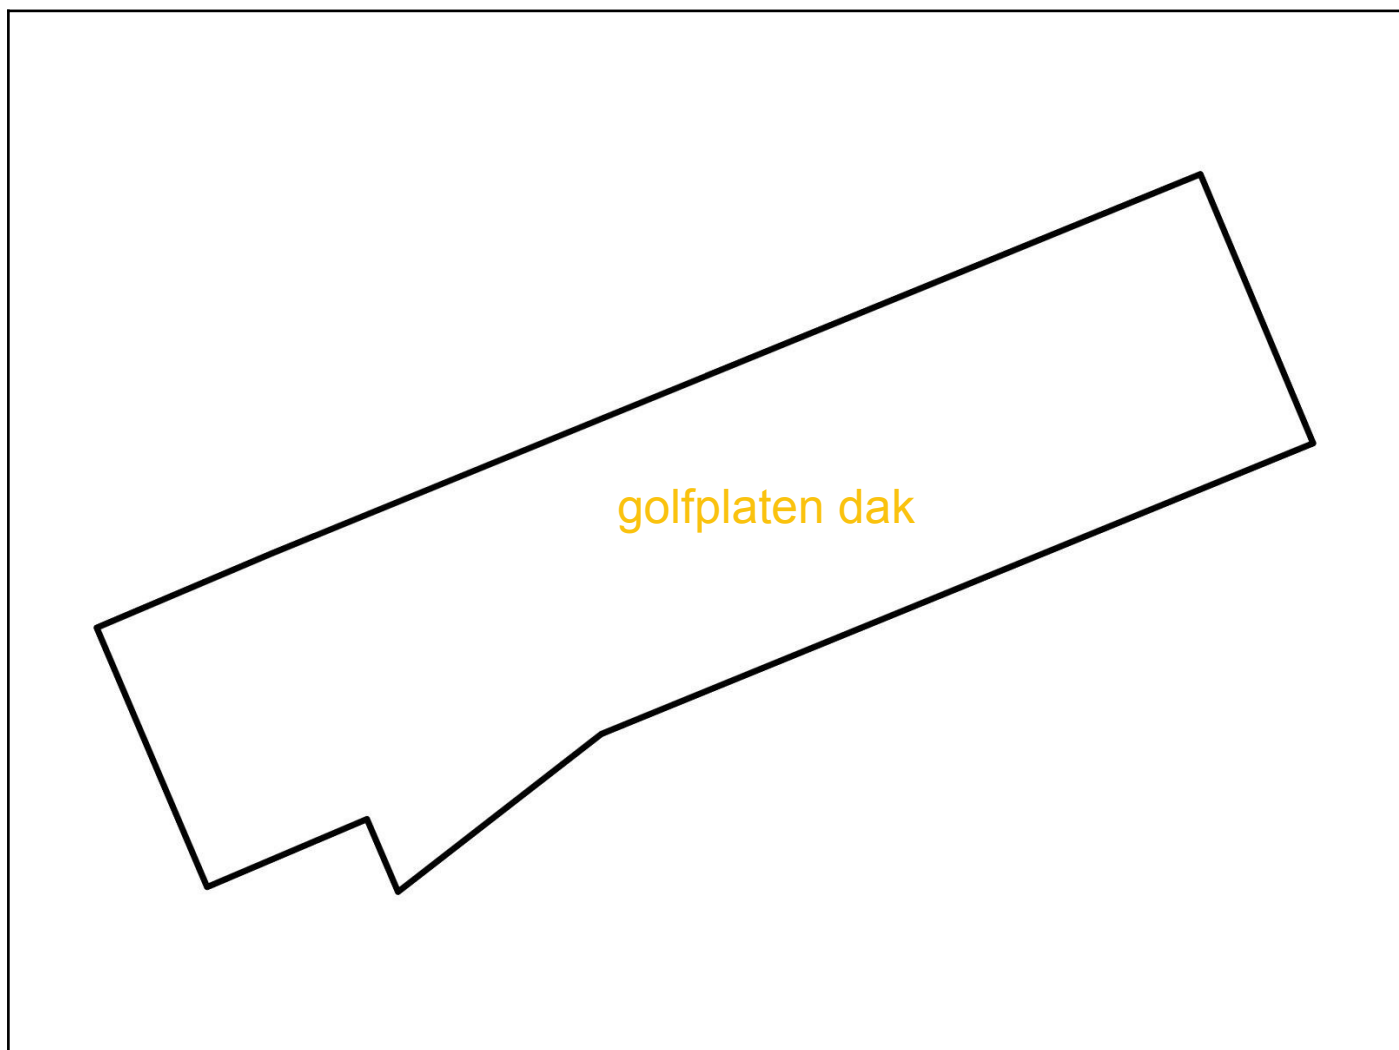
Plan 2.2: Garage plan dak

Beschrijving	Type	Actie
1. golfplaten dak	Asbestmateriaal	Dringend verwijderen

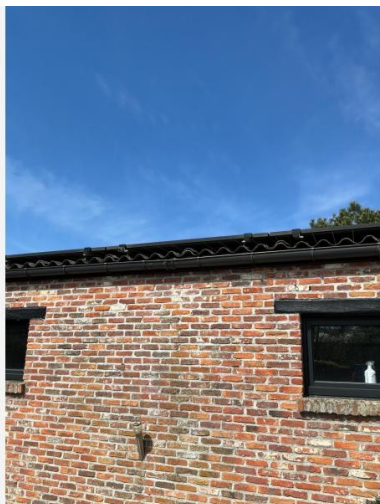
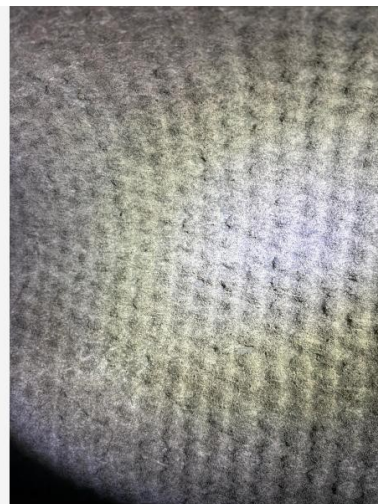
Zone 2: Garage

- Plan 2.2: Garage plan dak

Eindbeoordeling materiaalrisico	Hoog materiaalrisico en/of hoge kans op vezelvrijgave
---------------------------------	---

Gebondenheid	Categorie 1: hechtgebonden in oorsprong
Asbestsoort (vezeltype)	Crocidoliet aanwezig
Asbestconcentratie	Laag (< 50%)
Afschermingsgraad van het gehele materiaal	Geheel of deels vrij aan de binnenlucht, maar geen contact met binnenluchtstromen
Toestand van het materiaal	Matig beschadigd, matig verweerd

Beschrijving	golfplaten dak
Omgeving	Grenst aan binnen- en buitenlucht
Primaire drager	Schuin dak
Asbestmateriaal	Dak- en gevelbekleding - Golfplaat
Bindmiddel van asbestmateriaal	Cement
Gebondenheid op basis van bindmiddel	Hecht
Hoeveelheid (oppervlakte - aantal)	<ul style="list-style-type: none">• 30,00 m² - 1 stuk
Totale oppervlakte	30,00 m ²
Eenvoudig bereikbaar	Ja
Bevestigingswijze	<ul style="list-style-type: none">• Geschroefd
Identificatiemethode	De asbestdeskundige beoordeelt het materiaal als asbesthoudend, en dit zonder monsternamen.
Destructieve handeling voor identificatie	Nee
Opmerking	Geschatte hoeveelheid. Breukvlak gemaakt: duidelijk asbestvezels aanwezig.

Dringend verwijderen

- Zorg voor een veilig beheer. Vermijd het beschadigen van het asbestmateriaal. Controleer de toestand jaarlijks op wijzigingen.
- Hemelwater dat afspoelt van asbestcement daken of gevels kan asbestdeeltjes bevatten. Gebruik het enkel voor gesloten circuits (bv. spoelen toiletten). Reinig na het vervangen van het dak of de gevel de dakgoten en regenwaterput of -ton om asbesthoudend sediment of slib te verwijderen
- Voer bijkomende staalname(s) uit.

- Eenvoudige handelingen: mag via doe-het-zelf of door werknemer(s) met opleidingsattest eenvoudige handelingen
Bij het uitvoeren van eenvoudige handelingen, zoals toegestaan via doe-het-zelfmethoden of door werknemers met een opleidingsattest, is het gebruik van de juiste persoonlijke beschermingsmiddelen (PBM's) verplicht om blootstelling aan asbestvezels te voorkomen. Wij adviseren echter om asbest te laten verwijderen door een werknemer met opleidingscertificaat. Maar het is ook toegestaan via de doe-het-zelfmethode, mits de juiste voorzorgsmaatregelen en PBM's in acht worden genomen. De te gebruiken PBMs zijn:

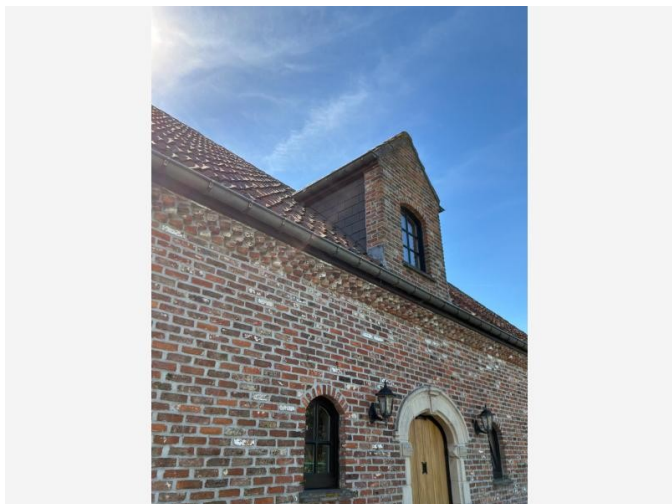
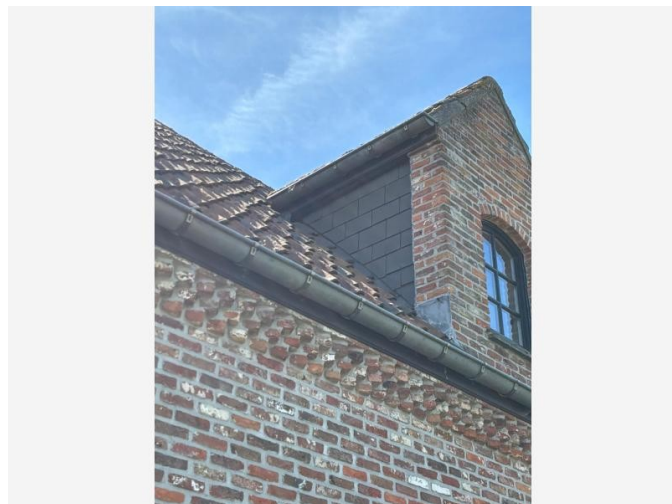
Eindbeoordeling materiaalrisico	Verhoogd materiaalrisico en/of verhoogde kans op vezelvrijgave
---------------------------------	--

Gebondenheid	Categorie 1: hechtgebonden in oorsprong
Asbestsoort (vezeltype)	Crocidoliet aanwezig
Asbestconcentratie	Laag (< 50%)
Afschermingsgraad van het gehele materiaal	Geheel of deels vrij aan de buitenlucht, maar geen contact met binnenlucht
Toestand van het materiaal	Matig beschadigd, matig verweerd

Beschrijving	Leien gevel
Omgeving	Buiten
Primaire drager	Wand buitenschil
Asbestmateriaal	Dak- en gevelbekleding - Lei, shingle
Bindmiddel van asbestmateriaal	Cement
Gebondenheid op basis van bindmiddel	Hecht
Hoeveelheid (oppervlakte - aantal)	<ul style="list-style-type: none">• 25,00 m² - 1 stuk
Totale oppervlakte	25,00 m ²
Eenvoudig bereikbaar	Ja
Bevestigingswijze	<ul style="list-style-type: none">• Geklemd• Geschroefd• Genageld, geniet
Identificatiemethode	<p>De asbestdeskundige beoordeelt het materiaal als asbestverdacht en dus asbesthoudend, en dit zonder monstername.</p> <p>Motivatie: Er is een onderzoeksbeperking die monstername verhindert; De ruimte of het materiaal bevindt zich hoger dan 3,5 meter vanaf een vaste ondergrond.</p>
Destructieve handeling voor identificatie	Nee
Opmerking	Geschatte hoeveelheid, vezels met blote oog zichtbaar

Verwijderen

- Zorg voor een veilig beheer. Vermijd het beschadigen van het asbestmateriaal. Controleer de toestand jaarlijks op wijzigingen.
- Verwijder dit asbestmateriaal zo snel mogelijk. Volg de toestand goed op.
- Hemelwater dat afspoelt van asbestcement daken of gevels kan asbestdeeltjes bevatten. Gebruik het enkel voor gesloten circuits (bv. spoelen toiletten). Reinig na het vervangen van het dak of de gevel de dakgoten en regenwaterput of -ton om asbesthoudend sediment of slib te verwijderen
- Voer bijkomende staalname(s) uit.

- Eenvoudige handelingen: mag via doe-het-zelf of door werknemer(s) met opleidingsattest eenvoudige handelingen
Bij het uitvoeren van eenvoudige handelingen, zoals toegestaan via doe-het-zelfmethoden of door werknemers met een opleidingsattest, is het gebruik van de juiste persoonlijke beschermingsmiddelen (PBM's) verplicht om blootstelling aan asbestvezels te voorkomen. Wij adviseren echter om asbest te laten verwijderen door een werknemer met opleidingscertificaat. Maar het is ook toegestaan via de doe-het-

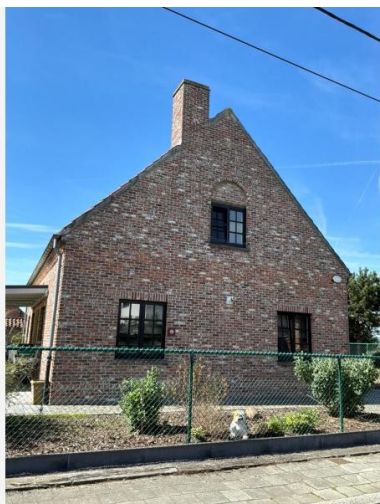
Situeringfoto

Tijdelijke beperking

Reden: Het te onderzoeken materiaal situeert zich hoger dan 3,50 m te rekenen vanaf een veilige ondergrond

Uitleg van de asbestdeskundige: De binnenkant van de schouw is niet inspecteerbaar, aan de buitenkant van de schouw werd zichtbaar geen asbest aangetroffen. Bij werken in of aan de schouw extra aandacht besteden, hier kan zich mogelijks nog asbest schuilhouden. De inspecteur kon dit tijdens zijn bezoek niet vaststellen, daar deze handelingen onder een destructieve handeling zou vallen.

(Asbest)materiaal	Rookgaskanaal
Karakterisatie	Asbest (verdacht)
Primaire drager	HVAC infrastructuur en uitrusting

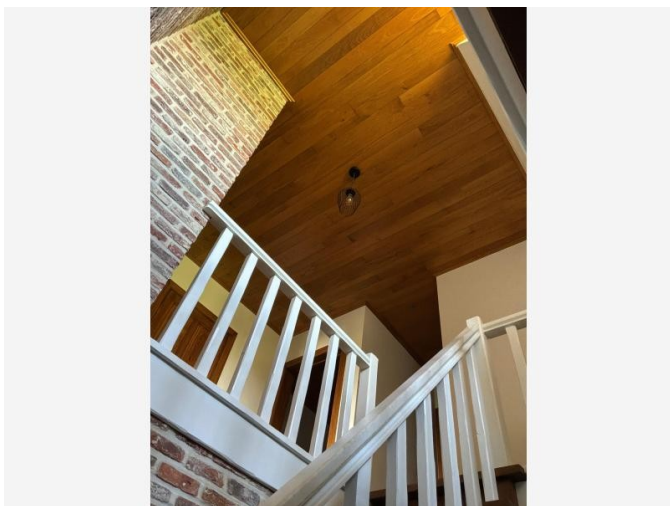
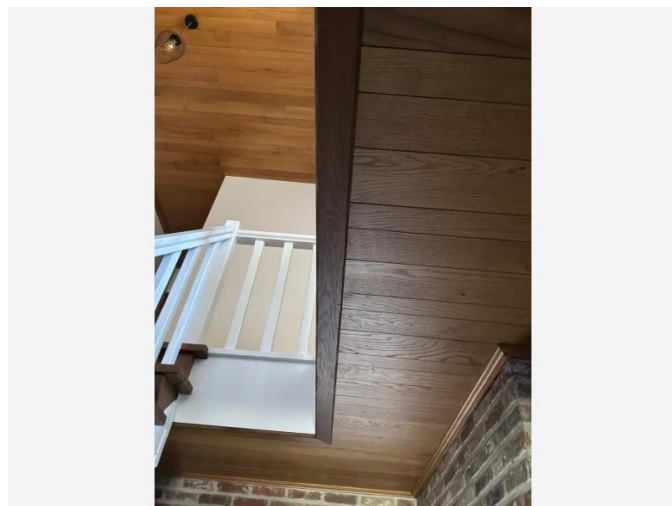
Niet asbest verdacht type plafondplaat. Er kan geen uitspraak gedaan worden over mogelijks achterliggende lagen

Basis voor advies	De asbestdeskundige beoordeelt het materiaal als niet-asbestverdacht.
Primaire drager	Plafond
(Asbest)materiaal	Dak- en gevelbekleding - Plaat

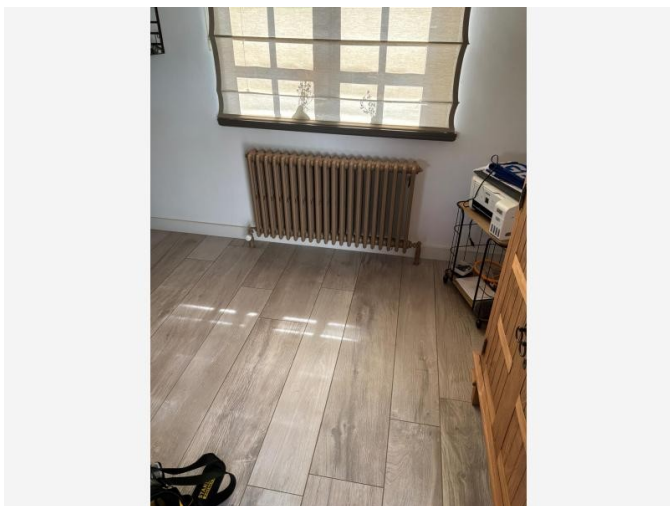
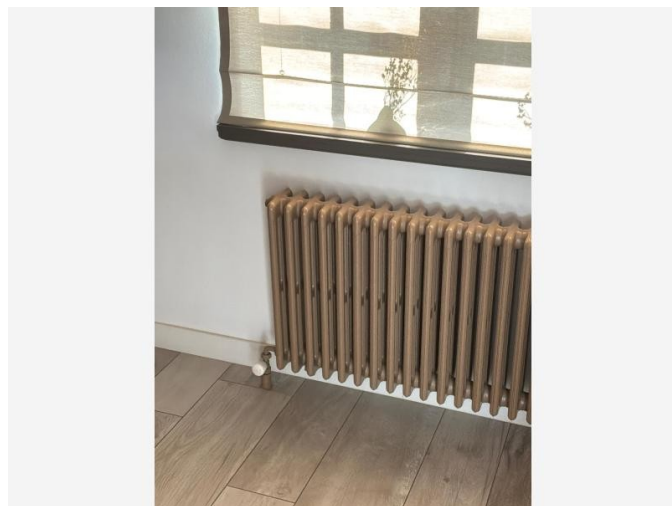
Tussen de compartimenten werd vroeger vaak asbestpakkingen gebruikt. Visueel kon de inspecteur langs de buitenkant geen asbest aantreffen. Echter kan zich binnen de compartimenten nog mogelijks asbest schuldhouden. Extra aandacht aangewezen bij werken aan deze toepassing.

Beoordeling op basis van expertise, zonder een vaststelling door de asbestdeskundige.

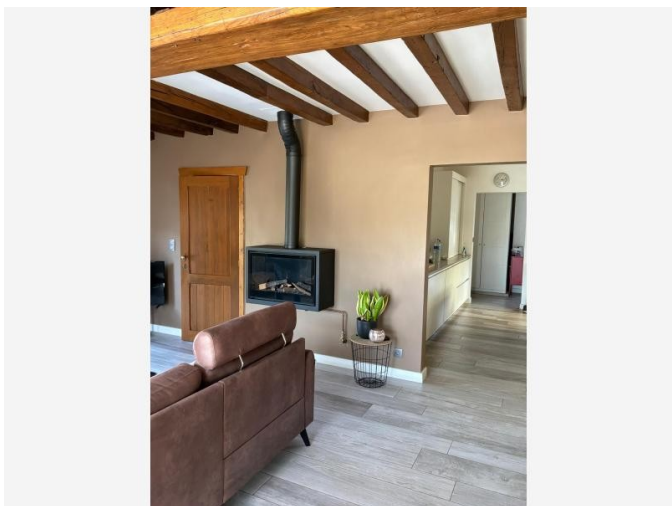
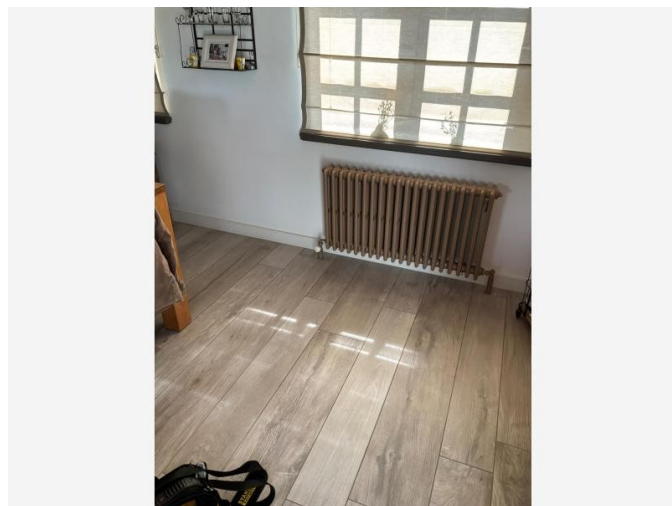
Fiche 6: pleisterwerk wanden

Geen asbest

#	Type	Referentie	Resultaat
6.1	Mengmonster	mm01	Geen asbest

Beschrijving	pleisterwerk wanden
Omgeving	Binnen
Primaire drager	Binnenwand
Bindmiddel van materiaal	Gips - kalk
Gebondenheid op basis van bindmiddel	Niet-hechtgebonden
Hoeveelheid (oppervlakte - dikte - aantal)	• 115,00 m ² - 1,00 cm - 1 stuk
Totaal volume	1,15 m ³
Identificatiemethode	Een monstername door de asbestdeskundige met laboanalyse door een asbestlabo.
Destructieve handeling voor identificatie	Nee
Opmerking	Geschatte hoeveelheid. Monsters genomen conform IP2. Ruimtes niet aanwezig: trap

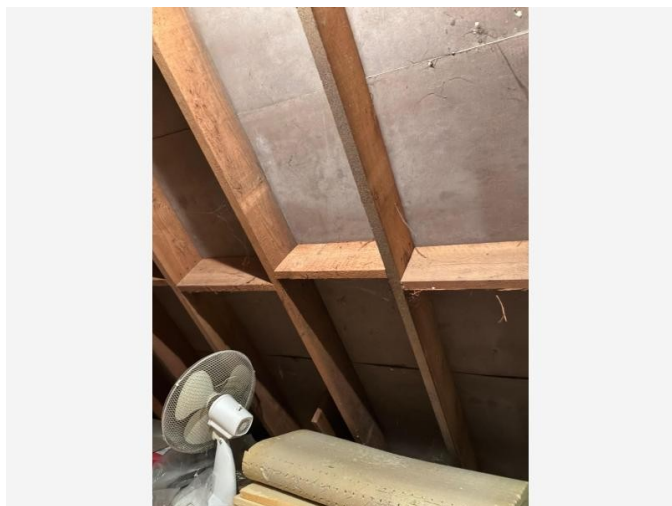
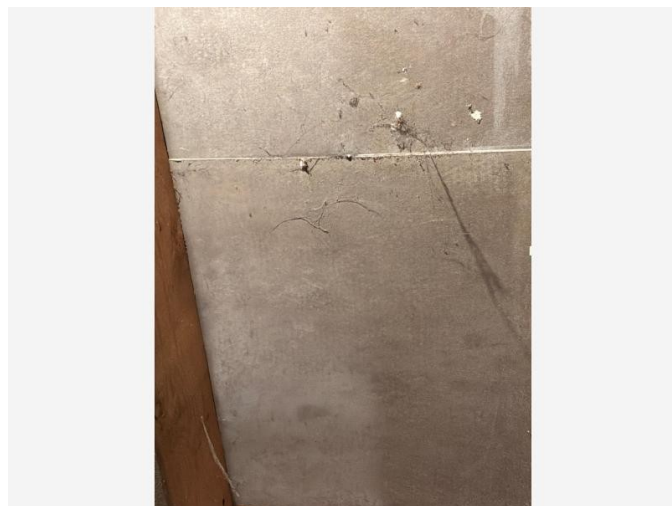
Geen asbest

#	Type	Referentie	Resultaat
7.1	Puntmonster	Mm3	Geen asbest

Beschrijving	menuiserie onderdak
Omgeving	Binnen
Primaire drager	Schuin dak
Bindmiddel van materiaal	Cement
Gebondenheid op basis van bindmiddel	Hecht
Hoeveelheid (oppervlakte - dikte - aantal)	• 90,01 m ² - 0,30 cm - 1 stuk
Totaal volume	0,27 m ³
Identificatiemethode	Een monstername door de asbestdeskundige met laboanalyse door een asbestlabo.
Destructieve handeling voor identificatie	Nee
Opmerking	Geschatte hoeveelheid

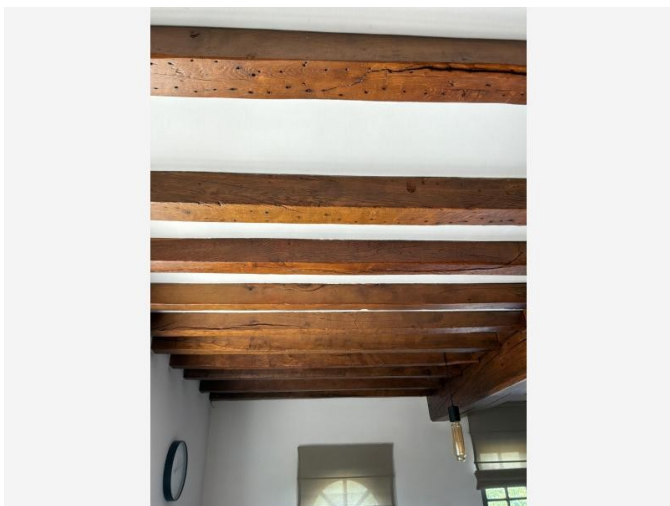
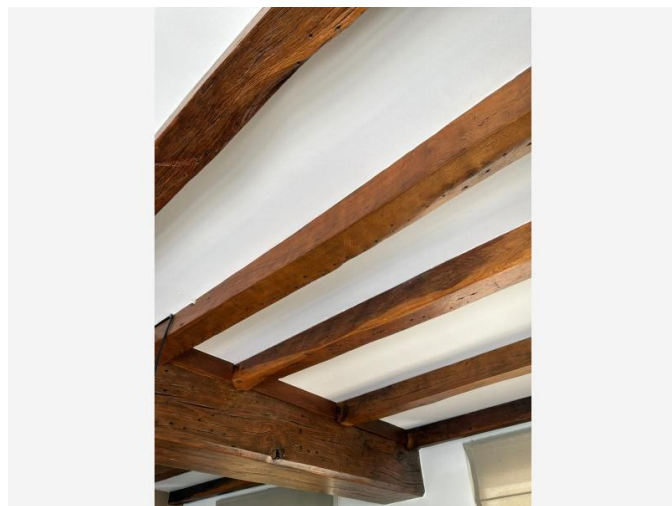
Fiche 8: pleisterwerk plafond

Geen asbest

#	Type	Referentie	Resultaat
8.1	Mengmonster	mm02	Geen asbest

Beschrijving	pleisterwerk plafond
Omgeving	Binnen
Primaire drager	Plafond
Bindmiddel van materiaal	Gips - kalk
Gebondenheid op basis van bindmiddel	Niet-hechtgebonden
Hoeveelheid (oppervlakte - dikte - aantal)	• 120,00 m ² - 1,00 cm - 1 stuk
Totaal volume	1,20 m ³
Identificatiemethode	Een monstername door de asbestdeskundige met laboanalyse door een asbestlabo.
Destructieve handeling voor identificatie	Nee
Opmerking	Geschatte hoeveelheid. Monsters genomen conform IP2. Ruimtes niet aanwezig:
