Asbestinventarisatetest

Blankenbergse Steenweg 86, 8000 Brugge

Attestnummer : 20260224-000528.000

Uitgegeven op : 24.02.2026

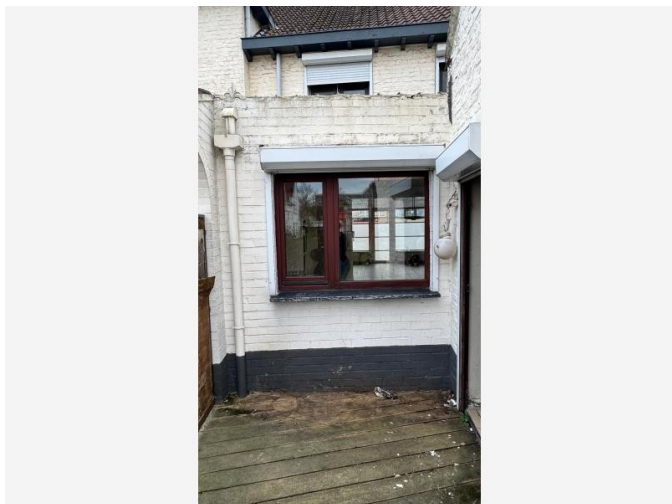
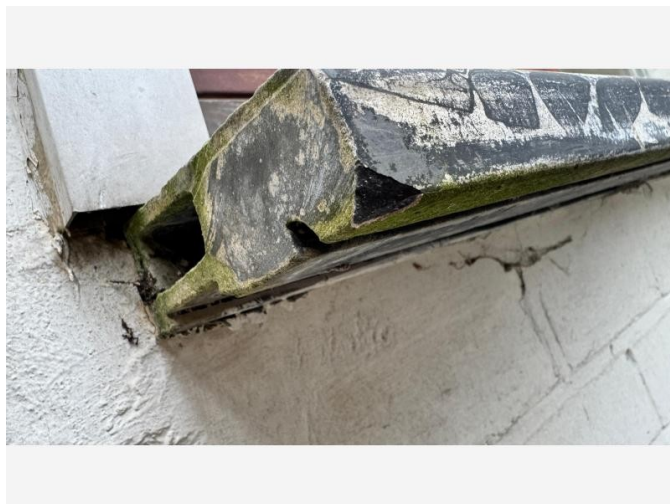
Het asbestmateriaal valt onder de mijlpaal van 2040.

Eindbeoordeling materiaalrisico	Verhoogd materiaalrisico en/of verhoogde kans op vezelvrijgave
---------------------------------	--

Gebondenheid	Categorie 1: hechtgebonden in oorsprong
Asbestsoort (vezeltype)	Alleen chrysotiel
Asbestconcentratie	Laag (< 50%)
Afschermingsgraad van het gehele materiaal	Geheel of deels vrij aan de buitenlucht
Toestand van het materiaal	Matig beschadigd, matig verweerd

#	Type	Referentie	Resultaat
1.1	Puntmonster	003	Chrysotiel

Beschrijving	Venstertablet
Omgeving	Buiten
Primaire drager	Wandopening verticaal (raam, deur, ...)
Asbestmateriaal	Plaat, paneel, tablet - Hol
Bindmiddel van asbestmateriaal	Cement
Gebondenheid op basis van bindmiddel	Hecht
Hoeveelheid (oppervlakte - dikte - aantal)	<ul style="list-style-type: none">• 1,00 m² - 5,00 cm - 1 stuk
Totaal volume	0,05 m ³
Eenvoudig bereikbaar	Nee <ul style="list-style-type: none">• Verwijdering tast de bouwkundige integriteit aan.
Bevestigingswijze	<ul style="list-style-type: none">• Verlijmd, ingegoten, versmeerd
Identificatiemethode	Een monstername door de asbestdeskundige met laboanalyse door een asbestlabo.
Destructieve handeling voor identificatie	Nee
Opmerking	Onder het raam van de keuken kunnen we een verdachte vensterbank vaststellen.

Maatregelen nemen

- Zorg voor een veilig beheer en verwijder dit asbestmateriaal wanneer het bij werken eenvoudig bereikbaar wordt. Controleer de toestand jaarlijks op wijzigingen.

- Eenvoudige handelingen: mag via doe-het-zelf of door werknemer(s) met opleidingsattest eenvoudige handelingen

De dekstenen kunnen voorzichtig losgebeiteld worden, extra bevochtigen om stof te voorkomen.

Standaard dragen van de nodige wegwerp beschermingsmiddelen FFP 3 masker, handschoenen en tyvec CAT III type 5-6.

Verpakken in plastic folie en afvoeren naar het containerpark als hechtgebonden asbestafval.

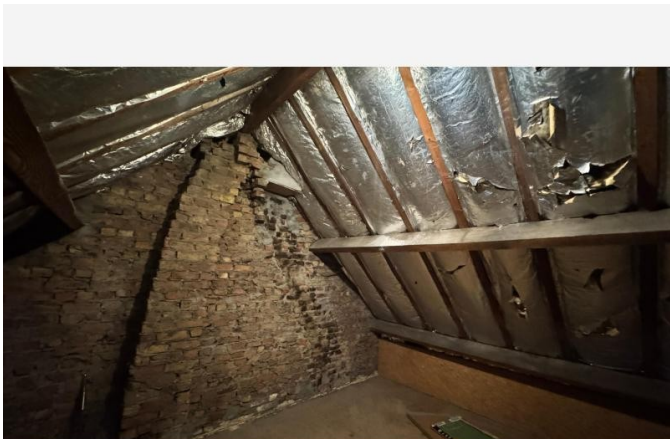
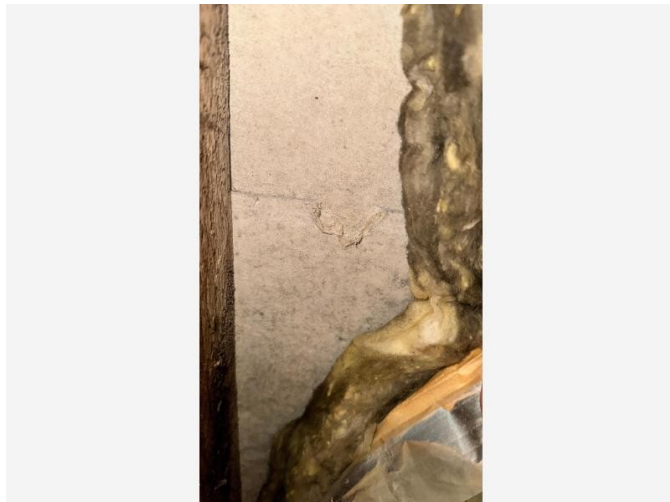
Het asbestmateriaal valt onder de mijlpaal van 2040.

Eindbeoordeling materiaalrisico	Laag materiaalrisico en/of verlaagde kans op vezelvrijgave
---------------------------------	--

Gebondenheid	Categorie 1: hechtgebonden in oorsprong
Asbestsoort (vezeltype)	Alleen chrysotiel
Asbestconcentratie	Laag (< 50%)
Afschermingsgraad van het gehele materiaal	Geheel of deels (ook) vrij aan de binnenlucht
Toestand van het materiaal	Licht beschadigd, licht verweerd. Intact calciumsilicaatmateriaal of categorie III 'gebondenheid'

#	Type	Referentie	Resultaat
2.1	Puntmonster	002	Chrysotiel

Beschrijving	Onderdak type menuiserite
Omgeving	Grenst aan binnen- en buitenlucht
Primaire drager	Schuin dak
Asbestmateriaal	Plaat, paneel, tablet - Type Menuiserite
Bindmiddel van asbestmateriaal	Cement
Gebondenheid op basis van bindmiddel	Hecht
Hoeveelheid (oppervlakte - dikte - aantal)	<ul style="list-style-type: none">• 60,00 m² - 1,00 cm - 1 stuk
Totaal volume	0,60 m ³
Eenvoudig bereikbaar	Nee <ul style="list-style-type: none">• Het asbestmateriaal is bedekt (uitgezonderd laag verf, coating, behang, kunststof, textiel) en het wegnemen van het bedekkende materiaal kan niet zonder het bedekkende materiaal te beschadigen.
Bevestigingswijze	<ul style="list-style-type: none">• Geklemd
Identificatiemethode	Een monstername door de asbestdeskundige met laboanalyse door een asbestlabo.
Destructieve handeling voor identificatie	Nee
Opmerking	Deze oppervlakte, volumes en gewichten zijn niet gemeten, maar geschat op basis van een benadering van de aanwezige onderdakplaten (de opgegeven hoeveelheden mogen niet gebruikt worden als maatstaf voor heffingen)

Zorgvuldig beheren

- Zorg voor een veilig beheer en verwijder dit asbestmateriaal wanneer het bij werken eenvoudig bereikbaar wordt. Controleer de toestand jaarlijks op wijzigingen.

- Eenvoudige handelingen: mag via doe-het-zelf of door werknemer(s) met opleidingsattest eenvoudige handelingen
Opgeleid personeel (dak werker met 8u basisopleiding asbest).

Indien de platen eenvoudig te verwijderen zijn zonder kans op breken kan dit via doe-het-zelf of door werknemer(s) met opleidingsattest eenvoudige handelingen.

Dek de zoldervloer af met plastic folie. Standaard dragen van de nodige wegwerp beschermingsmiddelen FFP 3 masker, handschoenen en tyvec CAT III type 5-6.

Verwijder de dakpannen. Fixeer het plaatmateriaal, de asbesthoudende platen

en in hun geheel verwijderen. Niet gooien, niet breken. Verwijder onder verneveling of tussentijds

voldoende bevochtigen tijdens de volledige duur van de werken.
de draagstructuur met vochtige doeken (stofzuiger met absoluut filter kan niet gehoord worden dus voor een particulier niet mogelijk). Alle werknemer(s) moeten wel beschikken over een opleidingsattest eenvoudige handelingen 8u.

Een vastgesteld asbesthoudend onderdak mag niet definitief ingesloten worden, dit dient verplicht verwijderd te worden als het bij werken bereikbaar wordt (vb. bij vernieuwen van de dakbedekking onderdak mee verwijderen).

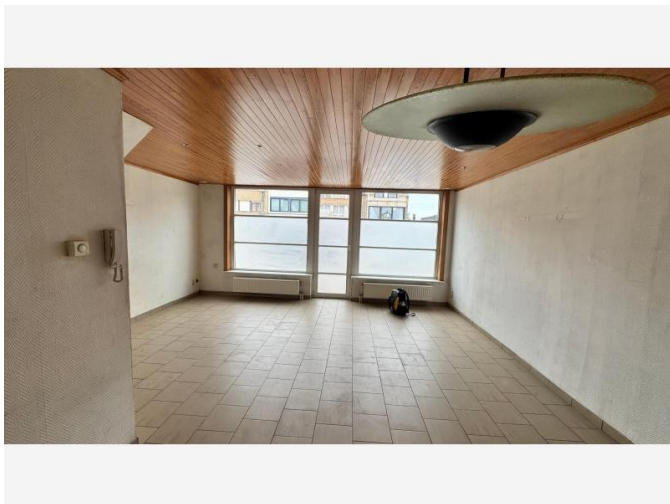
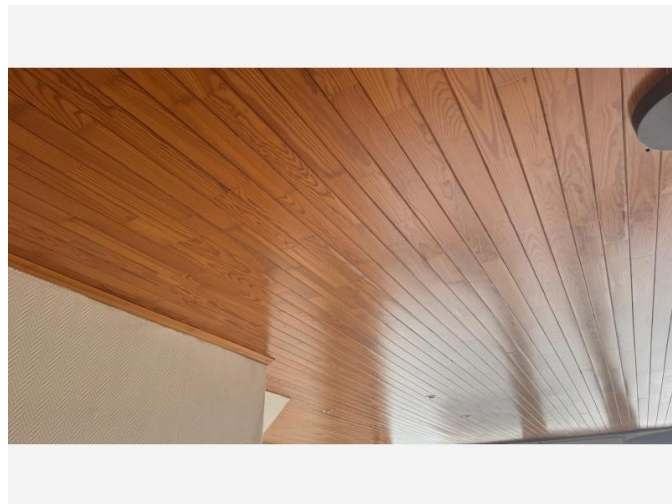
De plafonds zijn gemaakt van niet-asbestverdachte materialen (bijvoorbeeld laminaat, gyproc, ...), deze toepassingen zijn niet asbestverdacht. We hebben echter niet kunnen vaststellen of er mogelijk asbestverdachte of asbesthoudende materialen achter deze toepassingen aanwezig zijn. Bij renovatie of sloop is het aangeraden om een destructief onderzoek te laten uitvoeren van deze toepassingen.

Basis voor advies	Verder destructief onderzoek indien noodzakelijk
-------------------	--

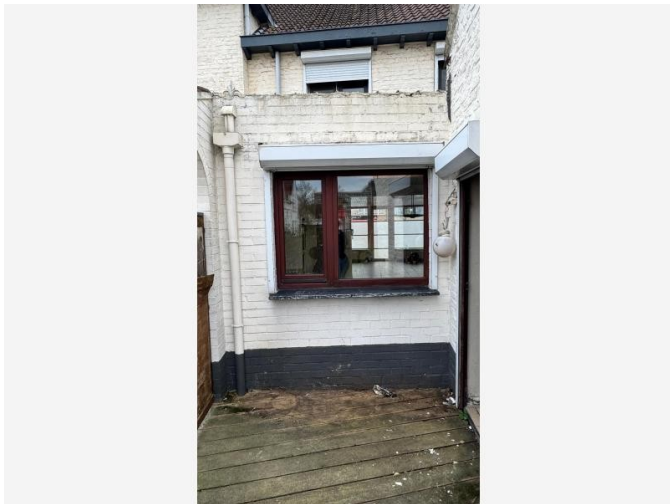
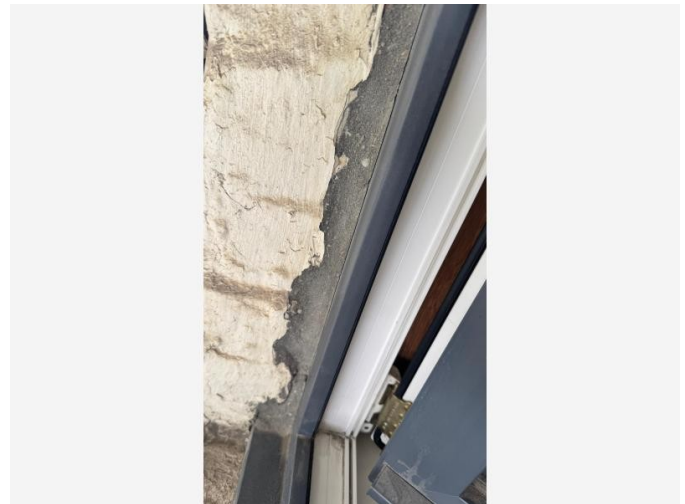
Beschrijving	Notitie	Terug te vinden op plannen
Fiche 5: Verplichte fiche - Mastiek	De mastiek is niet verdacht.	-
Fiche 6: Verplichte fiche - Stookketel	De ketel werd gecontroleerd en bevat geen asbest	-
