# Asbestinventarisatietest

Dampoortstraat 39, 8310 Brugge

Attestnummer : 20260414-000364.000

Uitgegeven op : 14.04.2026

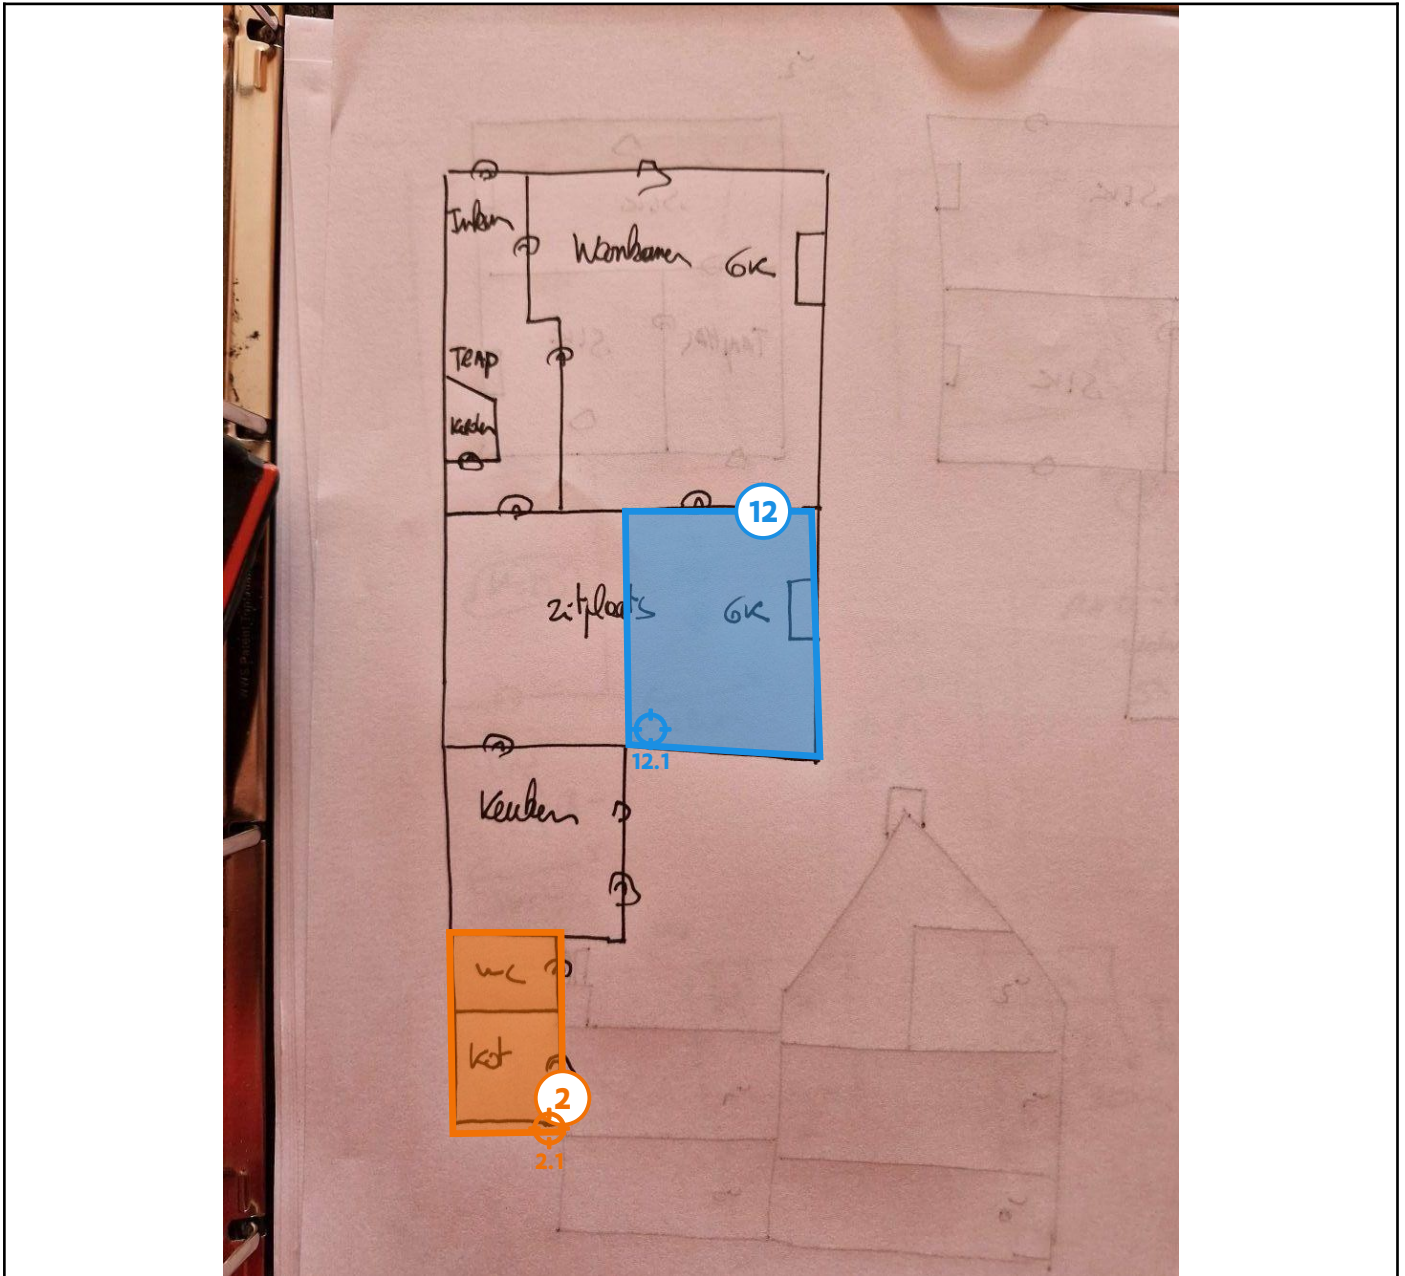
### Legende van plan 1.2: gelijkvloers kopie

Beschrijving	Type	Actie
2. Golfplaat (buitenberging)	Asbestmateriaal	<a href="#">Verwijderen</a>
2.1 Code: MM3	Puntmonster	-
12. Roofing (platte dak)	Geen asbest	-
12.1 Code: MM2	Puntmonster	-

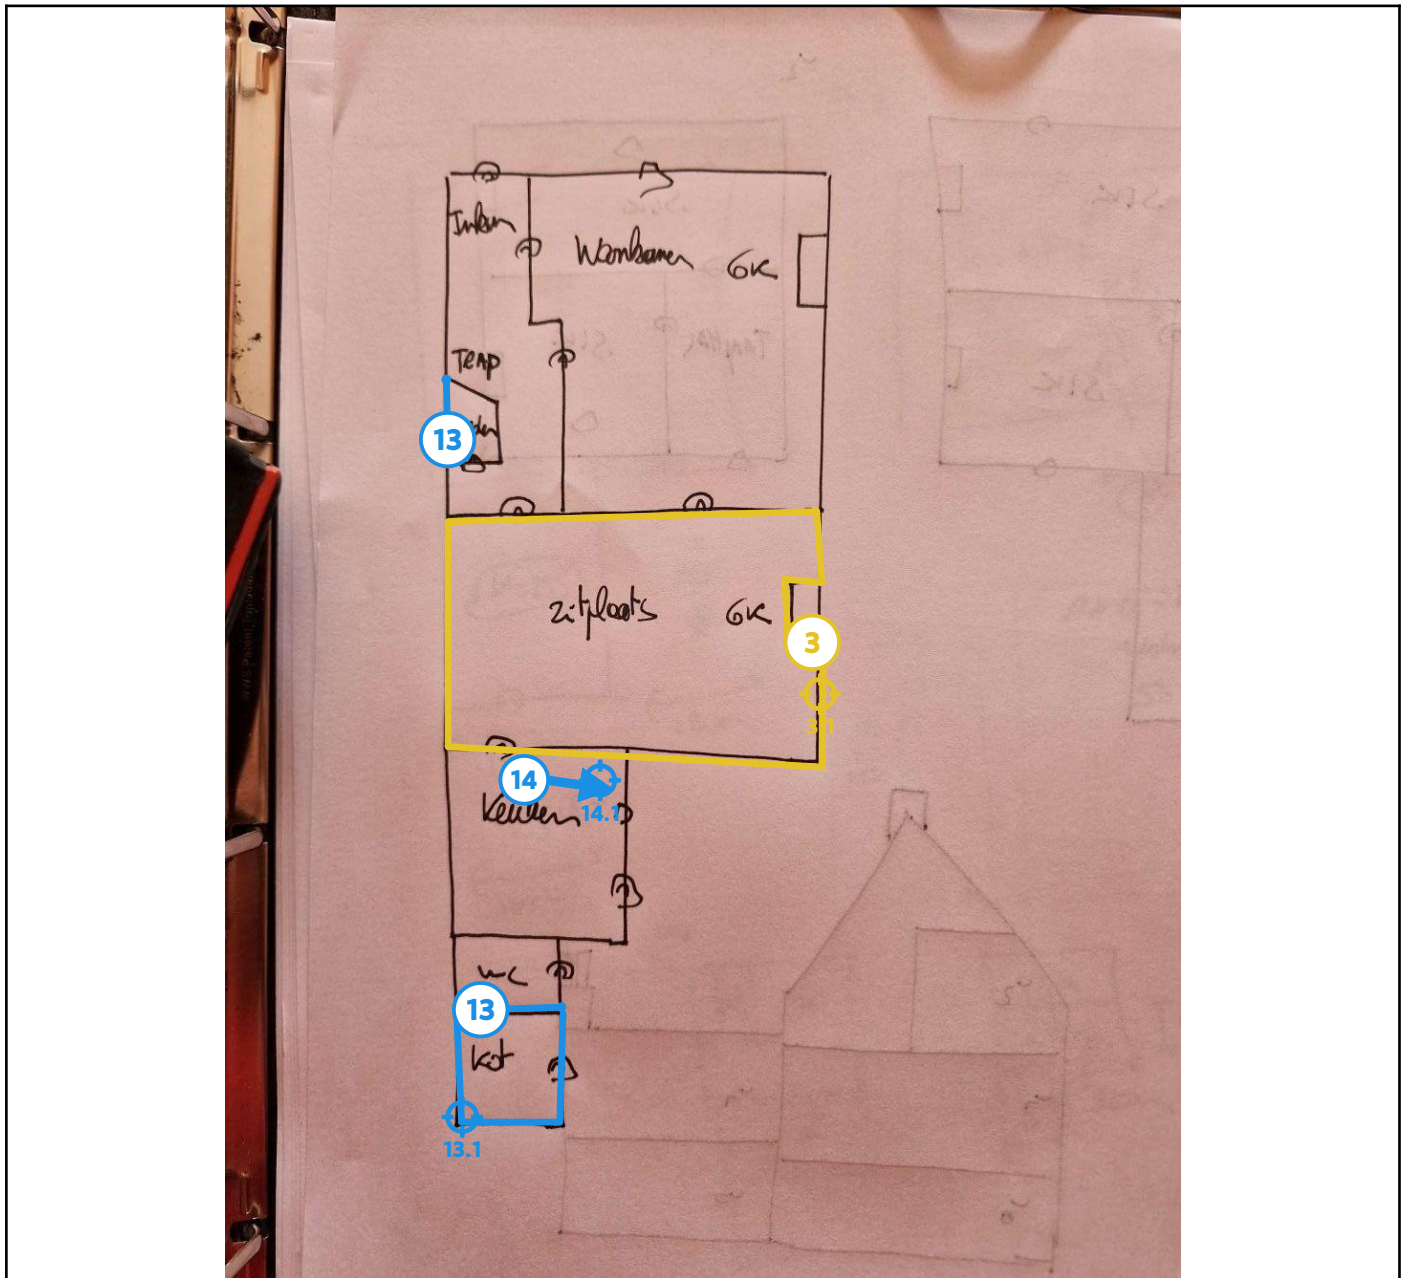
### Legende van plan 1.3: gelijkvloers kopie

Beschrijving	Type	Actie
3. lambrisering	Asbestmateriaal	Zorgvuldig beheren
3.1 Code: MM6	Puntmonster	-
13. cementering (muren)	Geen asbest	-
13.1 Code: MM4	Mengmonster	-

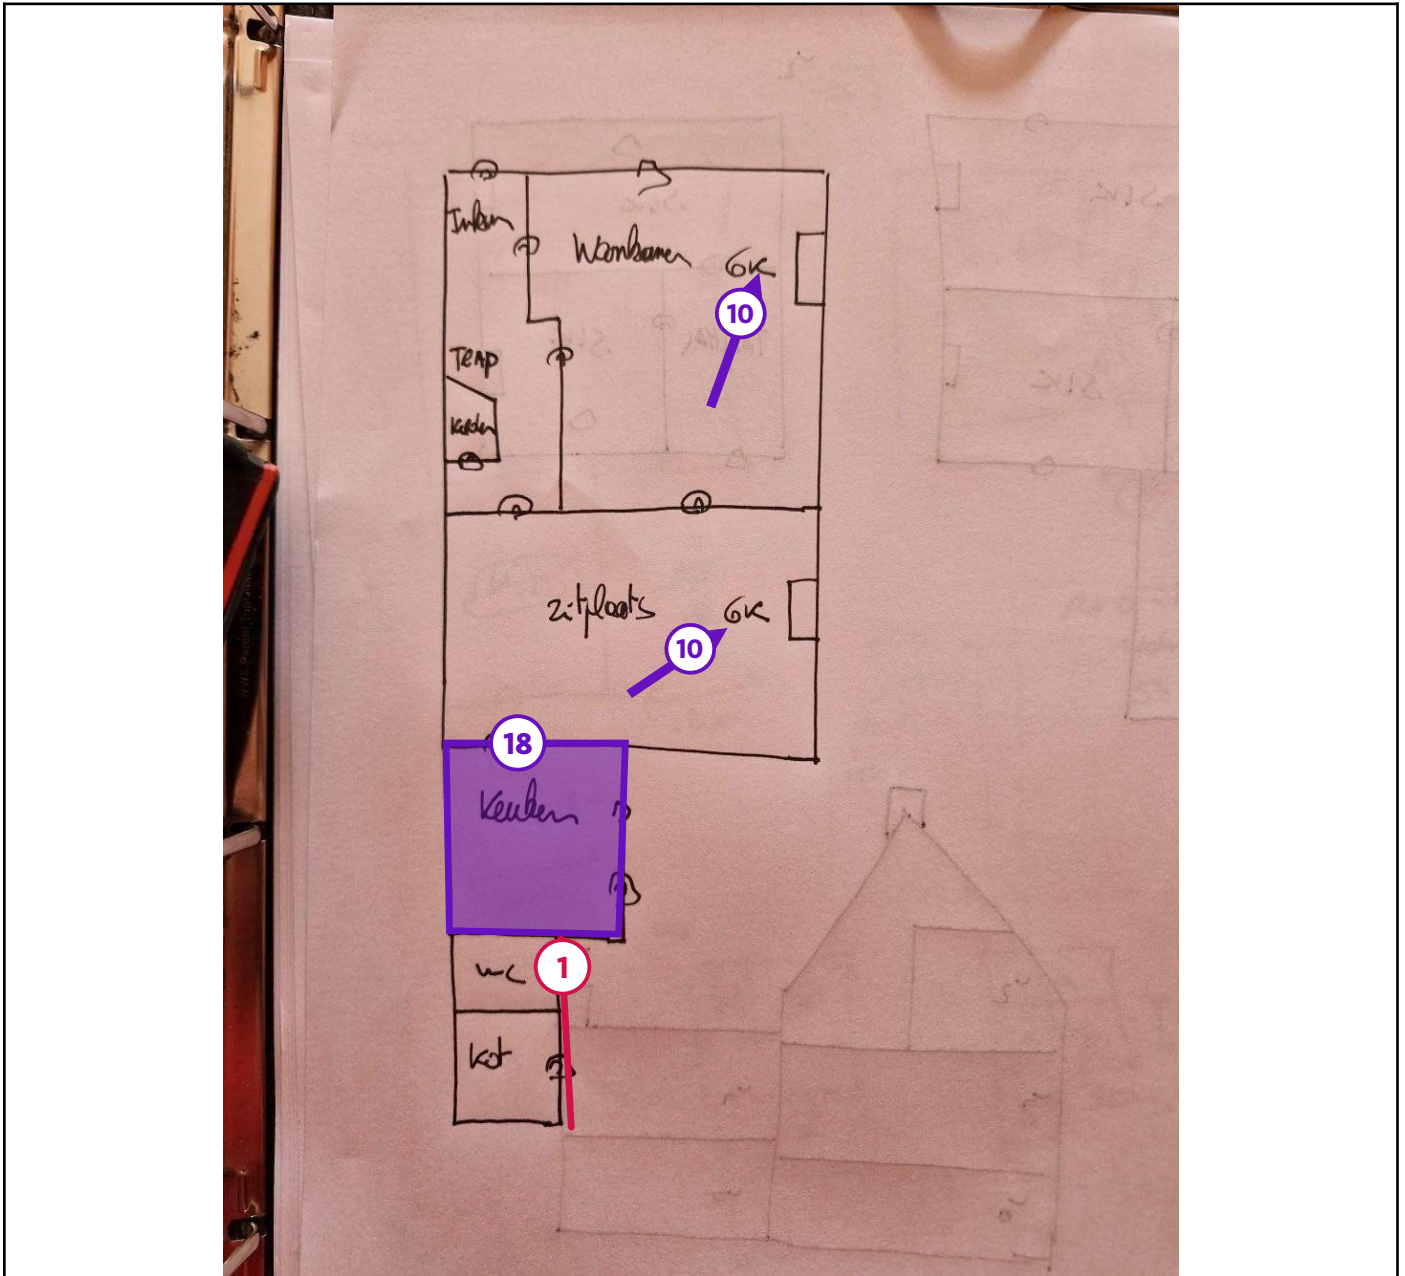
### Legende van plan 1.4: gelijkvloers kopie kopie

Beschrijving	Type	Actie
1. slib (dakgoot)	Asbestmateriaal	Dringend verwijderen
10. gaskachels	Advies	-
18. Onderdak (achterbouw)	Overige ruimte of materiaal	-

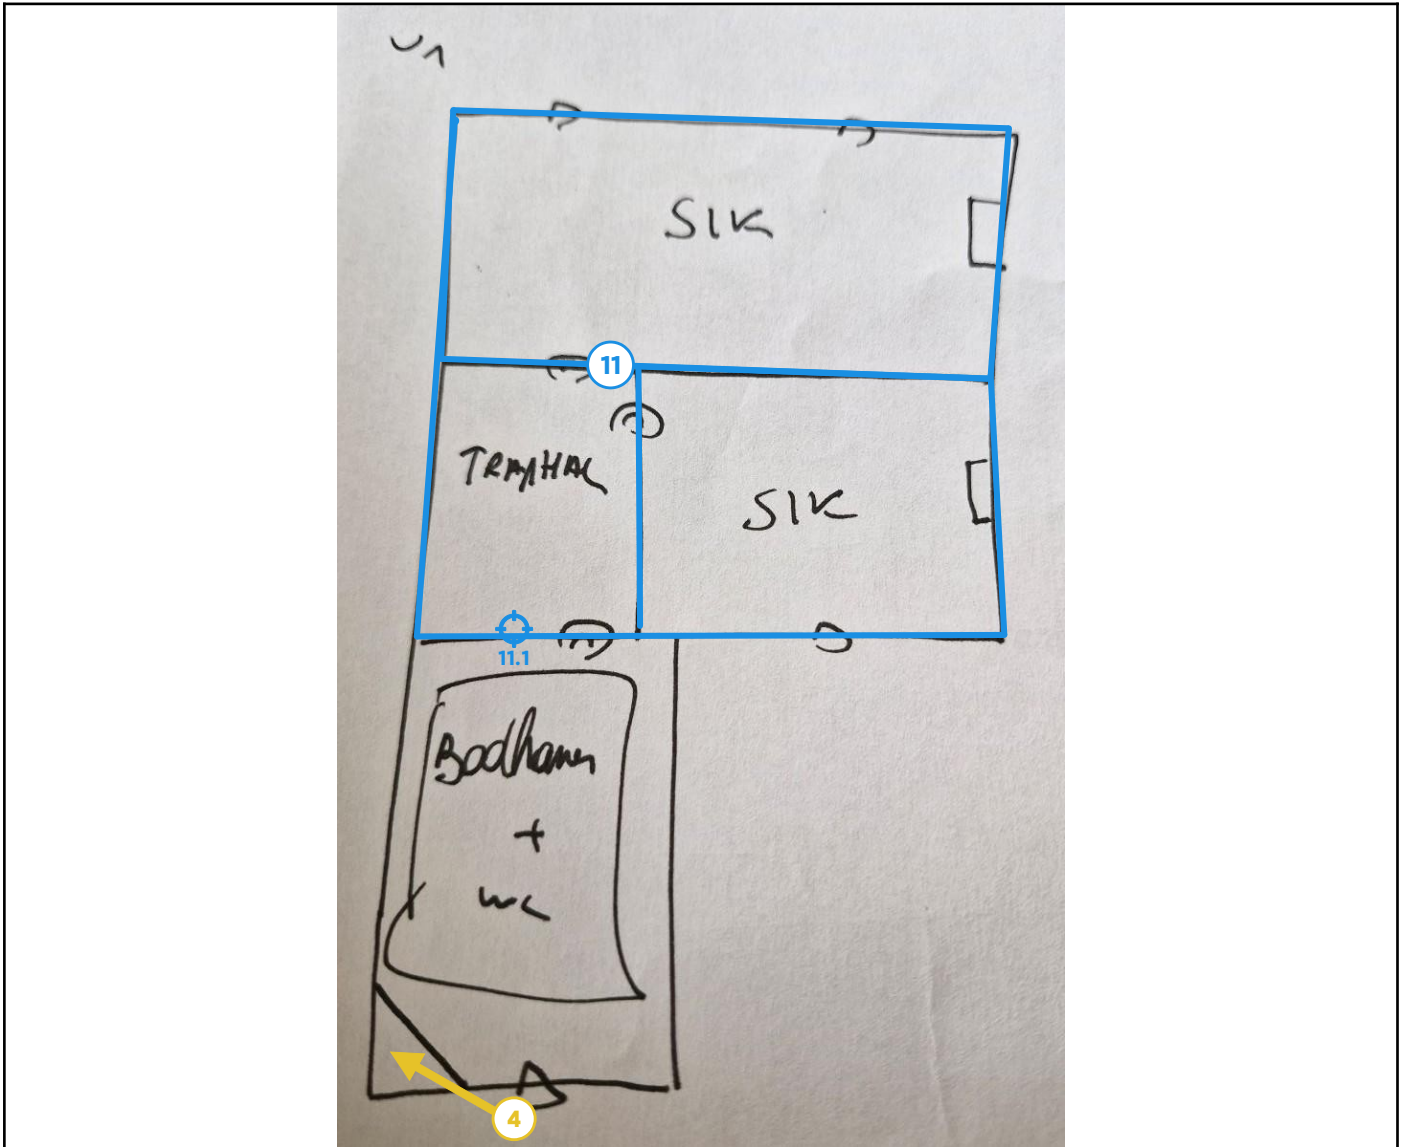
### Legende van plan 1.6: 1ste verdieping

Beschrijving	Type	Actie
4. afvoerbuizen	Asbestmateriaal	Zorgvuldig beheren
11. PW (muren)	Geen asbest	-
11.1 Code: MM1	Mengmonster	-

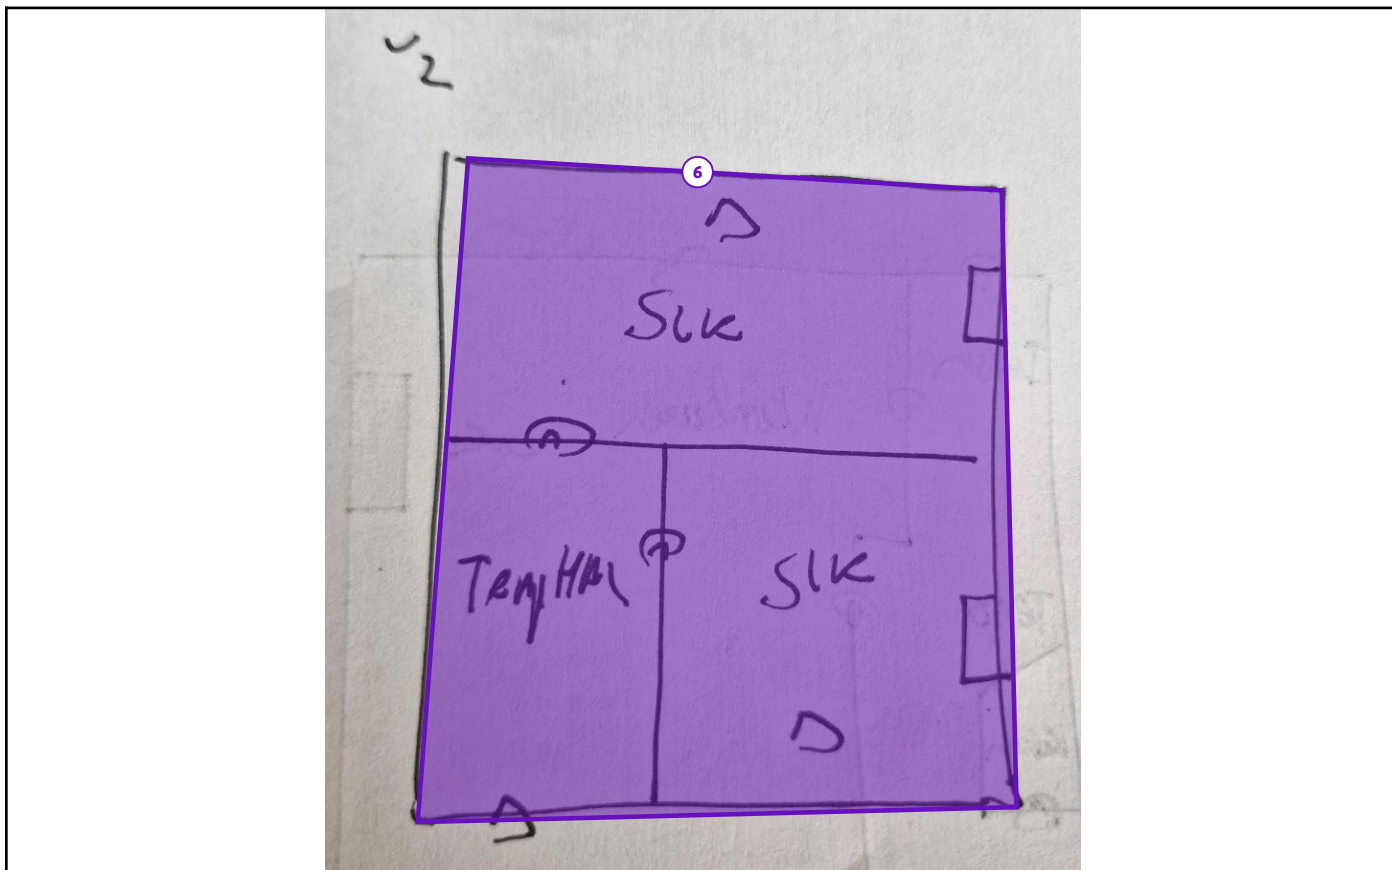
### Legende van plan 1.12: 2de verdieping kopie

Beschrijving	Type	Actie
6. Onderdak (hoofddak)	Beperking	-

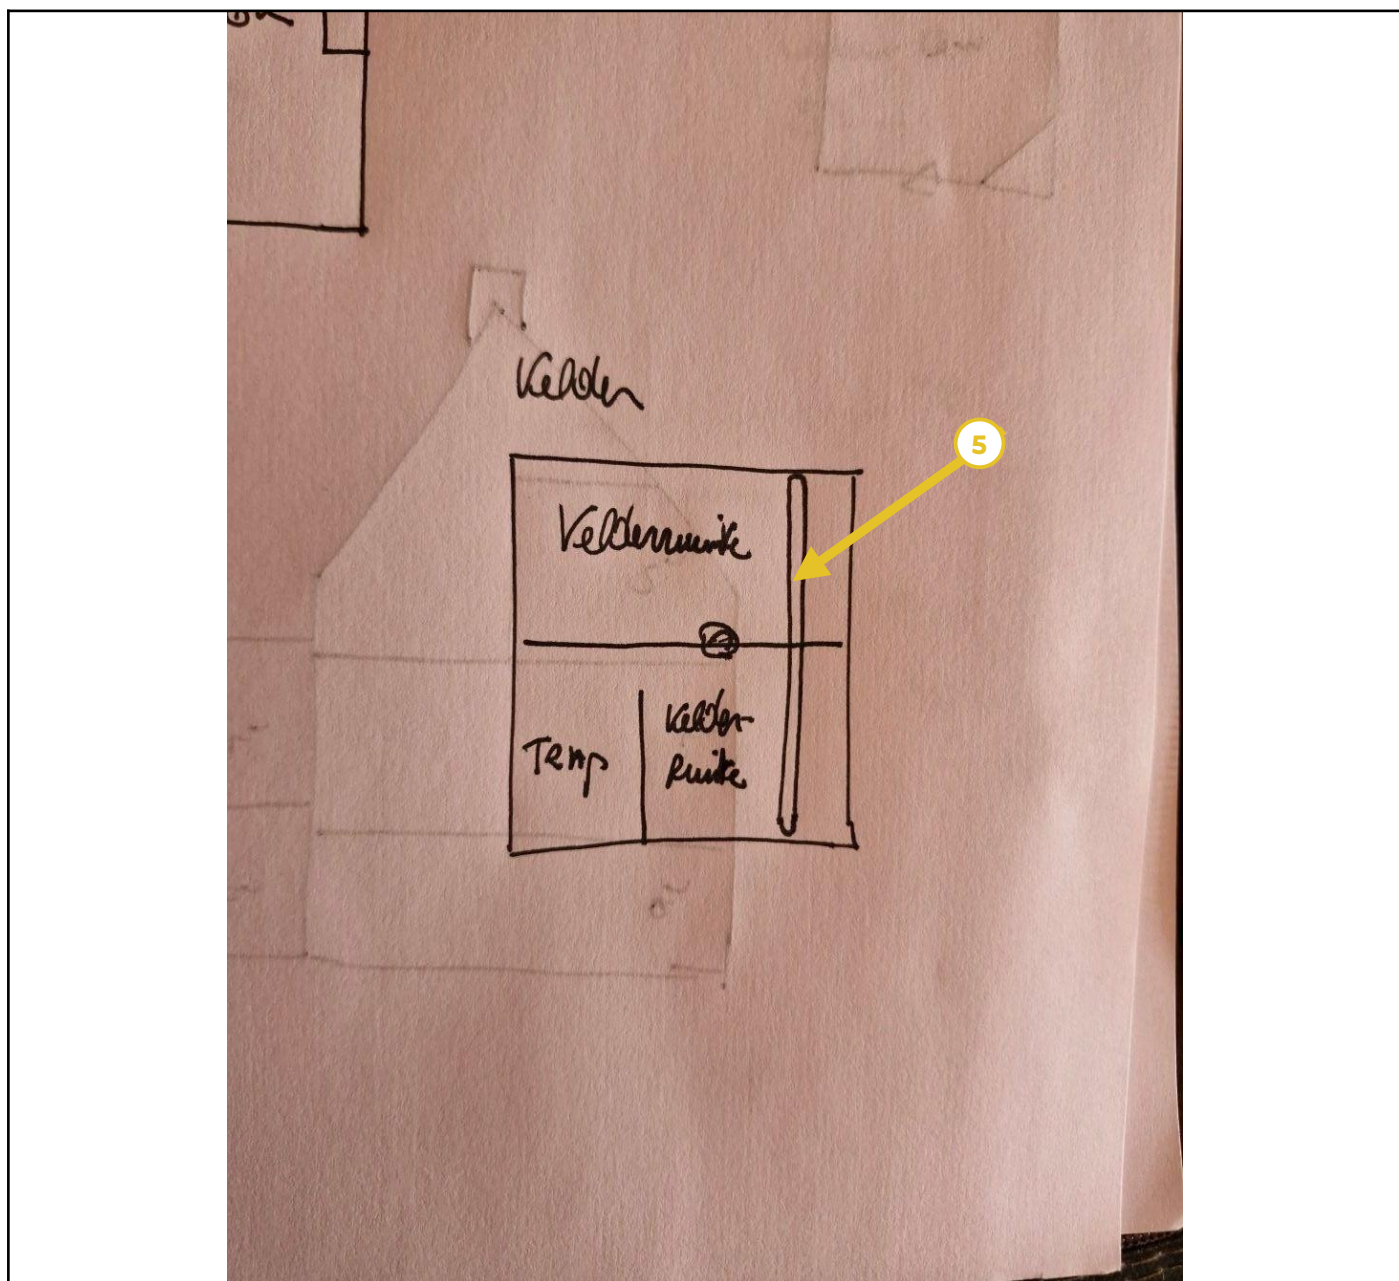
### Legende van plan 1.15: kelderverdieping kopie

Beschrijving	Type	Actie
5. Afvoerbuys (kelder)	Asbestmateriaal	Zorgvuldig beheren

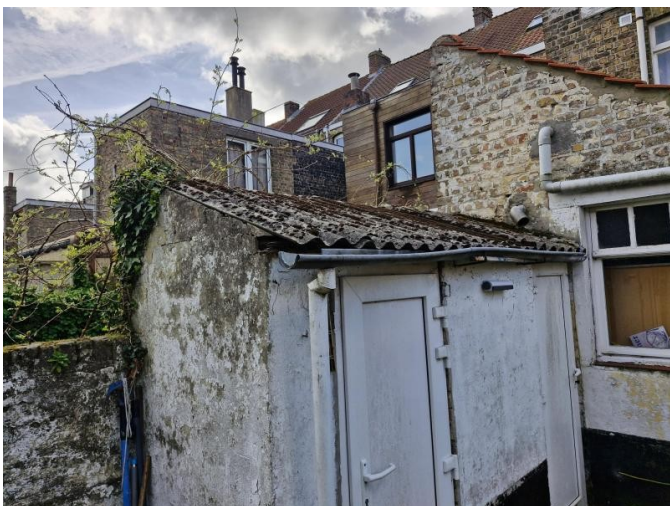
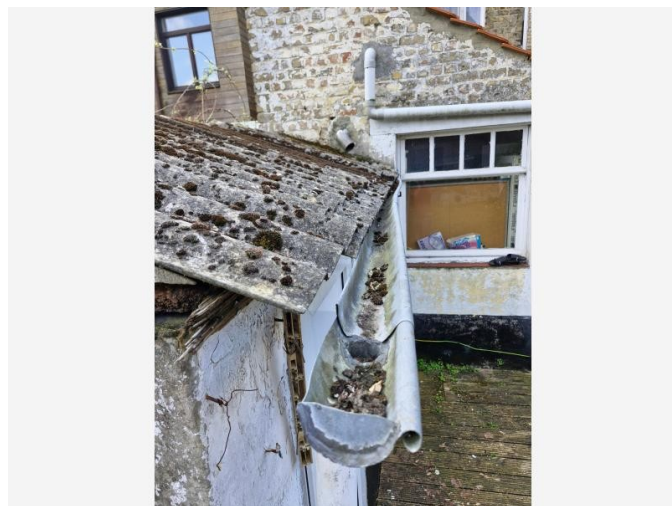
Het asbestmateriaal valt onder de mijlpaal van 2040.

**Dringend verwijderen**

Beschrijving	slib (dakgoot)
Type afvalstof	Betreft resten (contaminatie) van verwerking of beschadiging
Type resten (contaminatie)	<ul style="list-style-type: none"> <li>• Stof, deeltjes &lt; 4 mm, flinters, gruis (vermengd in materiaal)</li> </ul>
Besmette materialen	<ul style="list-style-type: none"> <li>• Sediment (dakgoot, afvoerbuï, regenwaterput, ...)</li> </ul>
Bron van de resten	Golfplatendak.
Omgeving	Buiten
Primaire drager	Infrastructuur hemelwater (opvang en afvoer)
Gebondenheid resten	Niet hecht
Hoeveelheid (gewicht - aantal)	<ul style="list-style-type: none"> <li>• 0,50 kg - 1 stuk</li> </ul>
Totaal gewicht	0,50 kg
Eenvoudig bereikbaar	Ja
Identificatiemethode	De asbestdeskundige beoordeelt het materiaal als asbestverdacht en dus asbesthoudend, en dit zonder monstername.

- Verwijder het asbestafval.

- Eenvoudige handelingen: mag via doe-het-zelf of door werknemer(s) met opleidingsattest eenvoudige handelingen
  - Schep voorzichtig: Gebruik uw hand met handschoen om het materiaal voorzichtig uit de ton te scheppen. Beschadig de regenton niet.
  - Voorkom schrapen: Laat aangekoekt vuil zitten en ga niet schrapen of schrobben en behandel de regenton als asbesthoudend materiaal.
  - Voorzichtig verpakken: Verpak het asbesthoudende materiaal in speciale voor geschikte asbestzakken.

- Veiligheid eerst: Werk enkel bij nat weer en zorg voor de juiste beschermingsmiddelen: handschoenen, een beschermende overall en een FFP3-mondmasker.
- Verwijderen: Het slib moet voorzichtig uit de dakgoot gehaald worden en dubbel verpakt worden in een daartoe geschikte asbestzak.
- Afvoeren: Informeer bij uw gemeente of er een specifieke ophaling is georganiseerd voor asbestafval. Indien niet, contacteer een geregistreerde vervoerder van asbesthoudend materiaal.

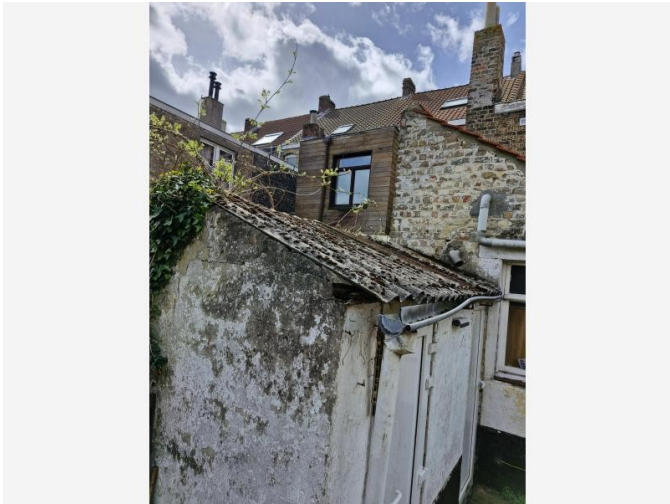
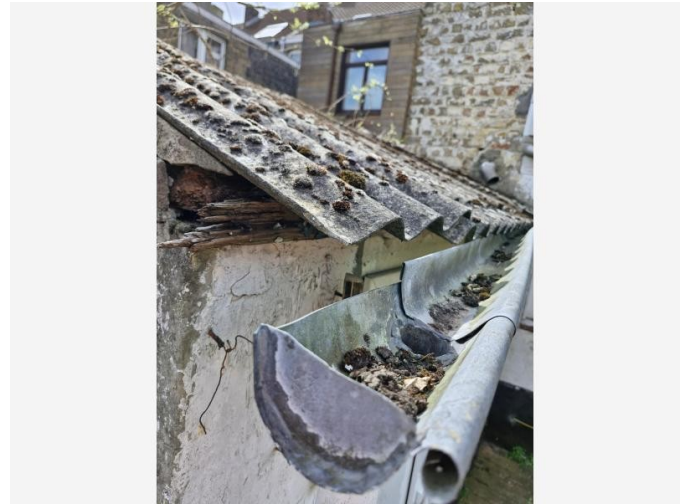
Het asbestmateriaal valt onder de mijlpaal van 2034.

Verwijderen

Eindbeoordeling materiaalrisico	Verhoogd materiaalrisico en/of verhoogde kans op vezelvrijgave
---------------------------------	--

Gebondenheid	Categorie 1: hechtgebonden in oorsprong
Asbestsoort (vezeltype)	Alleen chrysotiel aanwezig
Asbestconcentratie	Laag (< 50%)
Afschermingsgraad van het gehele materiaal	Geheel of deels vrij aan de buitenlucht, maar geen contact met binnenlucht
Toestand van het materiaal	Matig beschadigd, matig verweerd

#	Type	Referentie	Resultaat
2.1	Puntmonster	MM3	Chrysotiel

Beschrijving	Golfplaat (buitenberging)
Omgeving	Grenst aan binnen- en buitenlucht
Primaire drager	Schuin dak
Asbestmateriaal	Dak- en gevelbekleding - Golfplaat
Bindmiddel van asbestmateriaal	Cement
Gebondenheid op basis van bindmiddel	Hecht
Hoeveelheid (oppervlakte - aantal)	• 3,30 m <sup>2</sup> - 1 stuk
Totale oppervlakte	3,30 m <sup>2</sup>
Eenvoudig bereikbaar	Ja
Bevestigingswijze	• Geschroefd
Identificatiemethode	Een monstername door de asbestdeskundige met laboanalyse door een asbestlabo.
Destructieve handeling voor identificatie	Nee

- Zorg voor een veilig beheer. Vermijd het beschadigen van het asbestmateriaal. Controleer de toestand jaarlijks op wijzigingen.

- Asbest intact houden: De golfcementplaten mogen niet worden gebroken of beschadigd. De verwijdering gebeurt handmatig, zonder te zagen, breken of slijpen, om vezelvrijzetting te voorkomen.
- Waterverneveling: Waternevel kan worden gebruikt om de verspreiding van vezels te beperken.
- PBM's : Beschermende kleding, handschoenen en halfgelaatsmasker (FFP3).

- Afval verpakken: Al het asbestafval moet dubbel worden verpakt in speciale asbestzakken.
- Afvoeren: Het dubbel verpakte afval moet veilig worden afgevoerd naar een containerpark of opgehaald worden door een gespecialiseerde ophaler.
- Opkuisen en douchen: Alle gebruikte doeken, de beschermende kleding en de verpakkingsmaterialen moeten samen met het asbestafval worden verwerkt. Na het verwijderen van de beschermende kleding moet er onmiddellijk worden gedoucht.

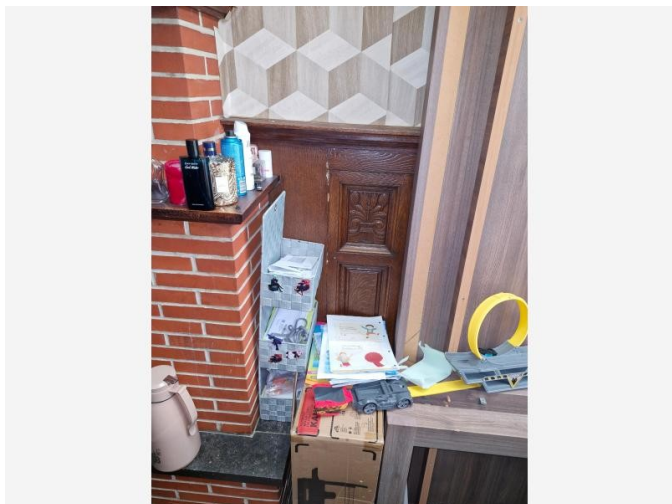
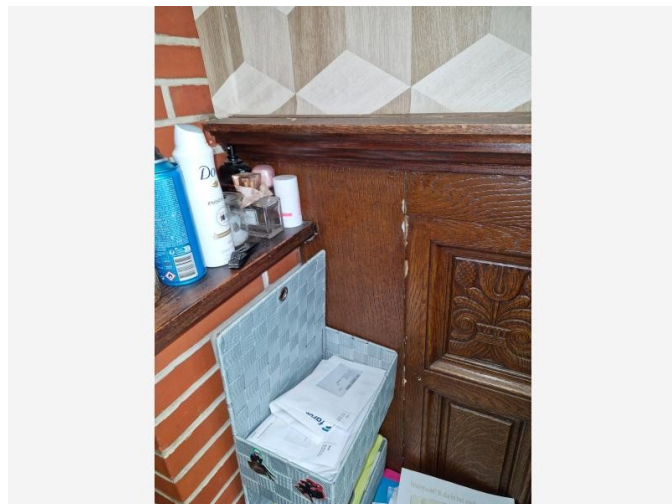
Het asbestmateriaal valt onder de mijlpaal van 2034.

Zorgvuldig beheren

Eindbeoordeling materiaalrisico	Laag materiaalrisico en/of verlaagde kans op vezelvrijgave
---------------------------------	--

Gebondenheid	Categorie 1: hechtgebonden in oorsprong
Asbestsoort (vezeltype)	Alleen chrysotiel aanwezig
Asbestconcentratie	Laag (< 50%)
Afschermingsgraad van het gehele materiaal	Geheel of deels vrij aan binnenluchtstromen
Toestand van het materiaal	Licht beschadigd, licht verveerd. Intacte calciumsilicaatplaat of materiaal met categorie 3-gebondenheid

#	Type	Referentie	Resultaat
3.1	Puntmonster	MM6	Chrysotiel

Beschrijving	lambrisering
Omgeving	Binnen
Primaire drager	Binnenwand
Asbestmateriaal	lambrisering
Bindmiddel van asbestmateriaal	Cement
Gebondenheid op basis van bindmiddel	Hecht
Hoeveelheid (gewicht - aantal)	<ul style="list-style-type: none"><li>• 20,00 kg - 1 stuk</li></ul>
Totaal gewicht	20,00 kg
Eenvoudig bereikbaar	Ja
Bevestigingswijze	<ul style="list-style-type: none"><li>• Geklemd</li><li>• Genageld, geniet</li></ul>
Identificatiemethode	Een monstername door de asbestdeskundige met laboanalyse door een asbestlabo.
Destructieve handeling voor identificatie	Nee

- Zorg voor een veilig beheer. Vermijd het beschadigen van het asbestmateriaal. Controleer de toestand jaarlijks op wijzigingen.

- Asbest intact houden: De lambrisering mag niet worden gebroken of beschadigd. De verwijdering gebeurt handmatig, zonder te zagen, breken of slijpen, om vezelvrijzetting te voorkomen.
- Waterverneveling: Waternevel kan worden gebruikt om de verspreiding van vezels te beperken.
- PBM's : Beschermende kleding, handschoenen en halfgelaatsmasker (FFP3).

- Afval verpakken: Al het asbestafval moet dubbel worden verpakt in speciale asbestzakken.
- Afvoeren: Het dubbel verpakte afval moet veilig worden afgevoerd naar een containerpark of opgehaald worden door een gespecialiseerde ophaler.
- Opkuisen en douchen: Alle gebruikte doeken, de beschermende kleding en de verpakkingsmaterialen moeten samen met het asbestafval worden verwerkt. Na het verwijderen van de beschermende kleding moet er onmiddellijk worden gedoucht.

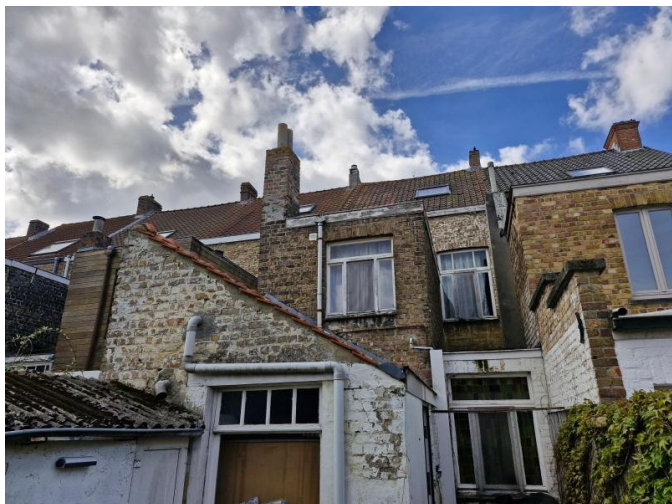
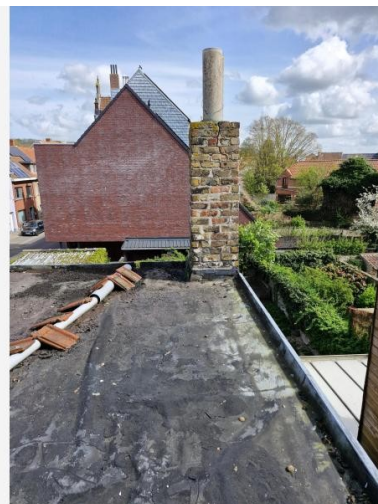
Het asbestmateriaal valt onder de mijlpaal van 2040.

Zorgvuldig beheren

Eindbeoordeling materiaalrisico	Laag materiaalrisico en/of verlaagde kans op vezelvrijgave
---------------------------------	--

Gebondenheid	Categorie 1: hechtgebonden in oorsprong
Asbestsoort (vezeltype)	Crocidoliet aanwezig
Asbestconcentratie	Laag (< 50%)
Afschermingsgraad van het gehele materiaal	Geheel of deels vrij aan de buitenlucht, maar geen contact met binnenlucht
Toestand van het materiaal	Licht beschadigd, licht verweerd. Intacte calciumsilicaatplaat of materiaal met categorie 3-gebondenheid

Beschrijving	afvoerbuizen
Omgeving	Buiten
Primaire drager	HVAC infrastructuur en uitrusting
Asbestmateriaal	Buis, koker, leiding, pijp, doorvoer
Bindmiddel van asbestmateriaal	Cement
Gebondenheid op basis van bindmiddel	Hecht
Hoeveelheid (lengte - omtrek - dikte - aantal)	<ul style="list-style-type: none"><li>• 0,60 m - 20,00 cm - 1,00 cm - 2 stuks</li></ul>
Totaal volume	0,002 m <sup>3</sup>
Eenvoudig bereikbaar	Ja
Bevestigingswijze	<ul style="list-style-type: none"><li>• Geklemd</li><li>• Verlijmd, ingegoten, versmeerd</li></ul>
Identificatiemethode	<p>De asbestdeskundige beoordeelt het materiaal als asbestverdacht en dus asbesthoudend, en dit zonder monstername.</p> <p>Motivatie: Er is een onderzoeksbeperking die monstername verhindert; De ruimte of het materiaal bevindt zich hoger dan 3,5 meter vanaf een vaste ondergrond.</p>
Destructieve handeling voor identificatie	Nee

- Zorg voor een veilig beheer. Vermijd het beschadigen van het asbestmateriaal. Controleer de toestand jaarlijks op wijzigingen.

- Eenvoudige handelingen: enkel door erkend asbestverwijderaar  
Tijdens de verwijdering
  - Asbest intact houden: De afvoerbuizen mogen niet worden gebroken of beschadigd. De verwijdering gebeurt handmatig, zonder te zagen, breken of slijpen, om vezelvrijzetting te voorkomen.
  - Waterverneveling: Waternevel kan worden gebruikt om de verspreiding van vezels te beperken.
  - PBM's : Beschermende kleding, handschoenen en halfgelaatsmasker (FFP3).
  - Reinigen: Werkmateriaal, ladders en de onderliggende balken moeten na de werkzaamheden worden schoongemaakt met vochtige, wegwerpbare doeken.

- Afval verpakken: Al het asbestafval moet dubbel worden verpakt in speciale asbestzakken.
- Afvoeren: Het dubbel verpakte afval moet veilig worden afgevoerd naar een containerpark of opgehaald worden door een gespecialiseerde ophaler.
- Opkuisen en douchen: Alle gebruikte doeken, de beschermende kleding en de verpakkingsmaterialen moeten samen met het asbestafval worden verwerkt. Na het verwijderen van de beschermende kleding moet er onmiddellijk worden gedoucht.

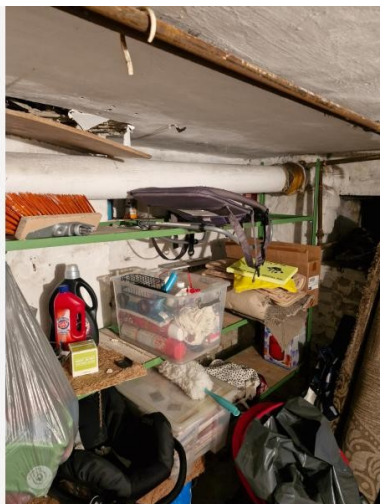
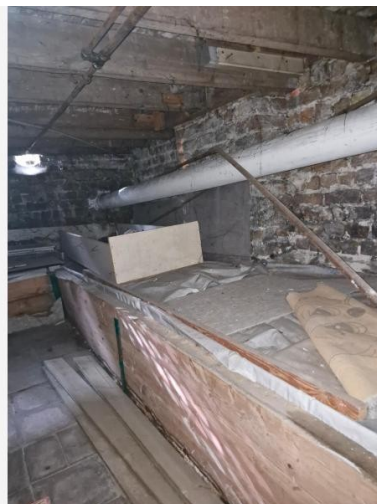
Het asbestmateriaal valt onder de mijlpaal van 2040.

Zorgvuldig beheren

Eindbeoordeling materiaalrisico	Laag materiaalrisico en/of verlaagde kans op vezelvrijgave
---------------------------------	--

Gebondenheid	Categorie 1: hechtgebonden in oorsprong
Asbestsoort (vezeltype)	Crocidoliet aanwezig
Asbestconcentratie	Laag (< 50%)
Afschermingsgraad van het gehele materiaal	Geheel of deels vrij aan binnenluchtstromen
Toestand van het materiaal	Onbeschadigd, niet verweerd

<b>Beschrijving</b>	Afvoerbuīs (kelder)
<b>Omgeving</b>	Binnen
<b>Primaire drager</b>	Infrastructuur hemelwater (opvang en afvoer)
<b>Asbestmateriaal</b>	Buis, koker, leiding, pijp, doorvoer
<b>Bindmiddel van asbestmateriaal</b>	Cement
<b>Gebondenheid op basis van bindmiddel</b>	Hecht
<b>Hoeveelheid (lengte - omtrek - dikte - aantal)</b>	<ul style="list-style-type: none"><li>• 8,50 m - 40,00 cm - 2,00 cm - 1 stuk</li></ul>
<b>Totaal volume</b>	0,068 m <sup>3</sup>
<b>Eenvoudig bereikbaar</b>	Ja
<b>Bevestigingswijze</b>	<ul style="list-style-type: none"><li>• Geklemd</li></ul>
<b>Identificatiemethode</b>	<p>De asbestdeskundige beoordeelt het materiaal als asbestverdacht en dus asbesthoudend, en dit zonder monstername.</p> <p>Motivatie: De monstername brengt andere schade aan dan schade die inherent is aan de monstername.</p>
<b>Destructieve handeling voor identificatie</b>	Nee

- Zorg voor een veilig beheer. Vermijd het beschadigen van het asbestmateriaal. Controleer de toestand jaarlijks op wijzigingen.

- Eenvoudige handelingen: mag via doe-het-zelf of door werknemer(s) met opleidingsattest eenvoudige handelingen  
Tijdens de verwijdering
  - Asbest intact houden: De afvoerbuizen mogen niet worden gebroken of beschadigd. De verwijdering gebeurt handmatig, zonder te zagen, breken of slijpen, om vezelvrijzetting te voorkomen.
  - Waterverneveling: Waternevel kan worden gebruikt om de verspreiding van vezels te beperken.
  - PBM's : Beschermende kleding, handschoenen en halfgelaatsmasker (FFP3).
  - Reinigen: Werkmateriaal, ladders en de onderliggende balken moeten na de werkzaamheden worden schoongemaakt met vochtige, wegwerpbare doeken.

- Afval verpakken: Al het asbestafval moet dubbel worden verpakt in speciale asbestzakken.
- Afvoeren: Het dubbel verpakte afval moet veilig worden afgevoerd naar een containerpark of opgehaald worden door een gespecialiseerde ophaler.
- Opkuisen en douchen: Alle gebruikte doeken, de beschermende kleding en de verpakkingsmaterialen moeten samen met het asbestafval worden verwerkt. Na het verwijderen van de beschermende kleding moet er onmiddellijk worden gedoucht.

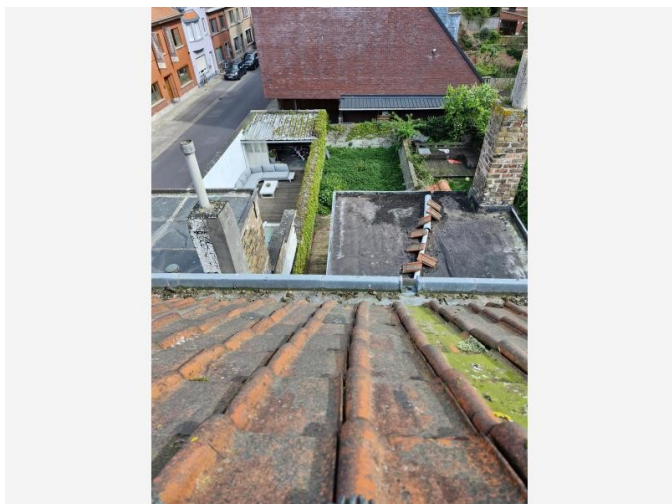
**Reden:** Vastzittende pannen

**Uitleg van de asbestdeskundige:** De pannen zijn aan elkaar gelijmd, hierdoor is het onmogelijk om het (mogelijk) onderdak te zien.

Dit kan enkel door destructief werk.

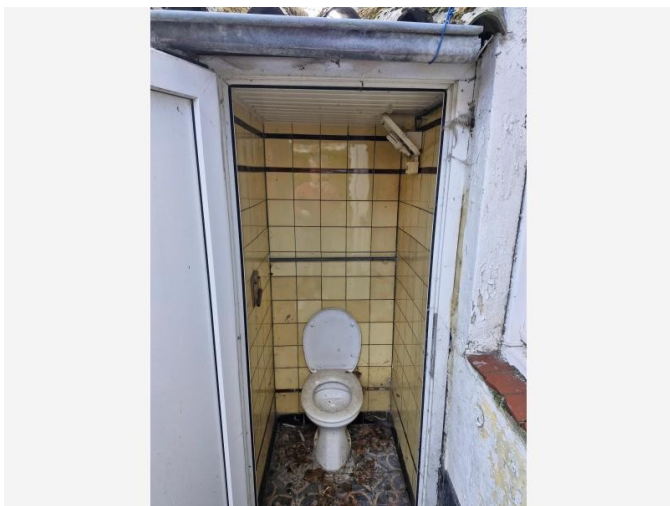
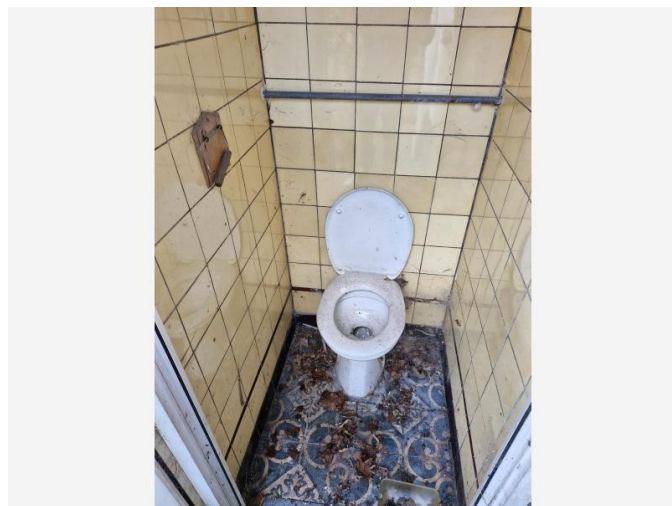
De (zwarte) lijm om tegels te plakken kan asbesthoudend zijn.

Hou rekening met uw PBM, indien er lijm aanwezig is.
