Asbestinventarisatetest

Biezenbos 8, 8200 Brugge

Attestnummer : 20260407-000186.000

Uitgegeven op : 07.04.2026

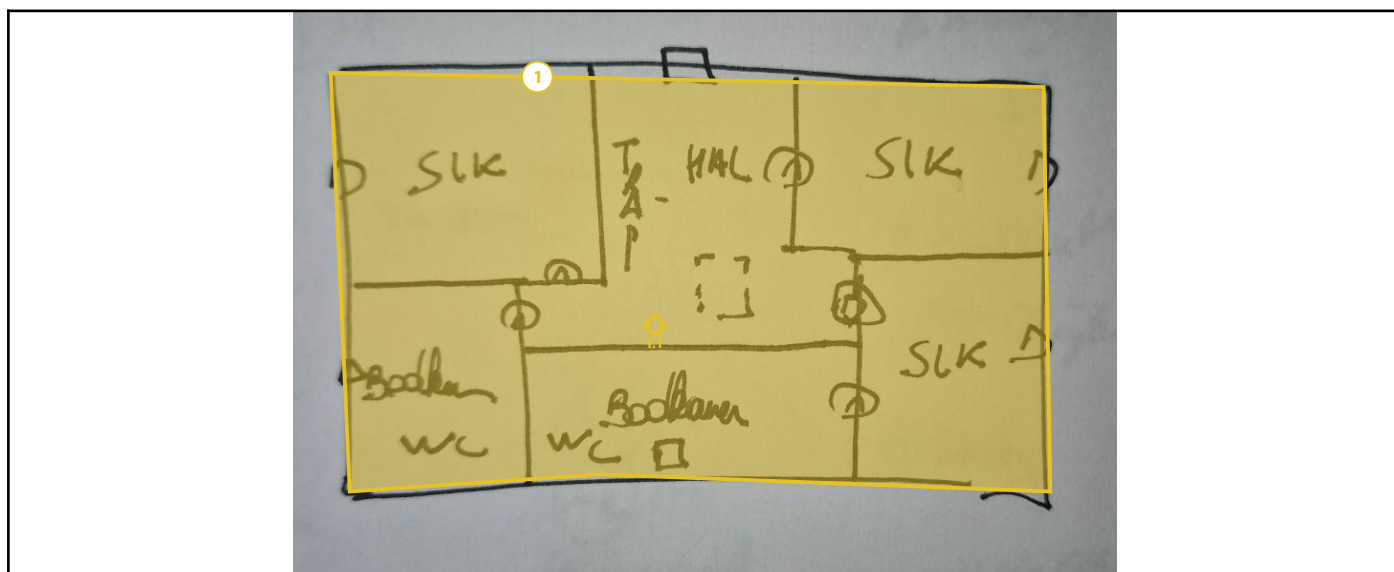
Plan 1.7: 1ste verdieping kopie

Beschrijving	Type	Actie
1. Onderdak (zadeldak)	Asbestmateriaal	Zorgvuldig beheren
1.1 Code: MM3	Puntmonster	-

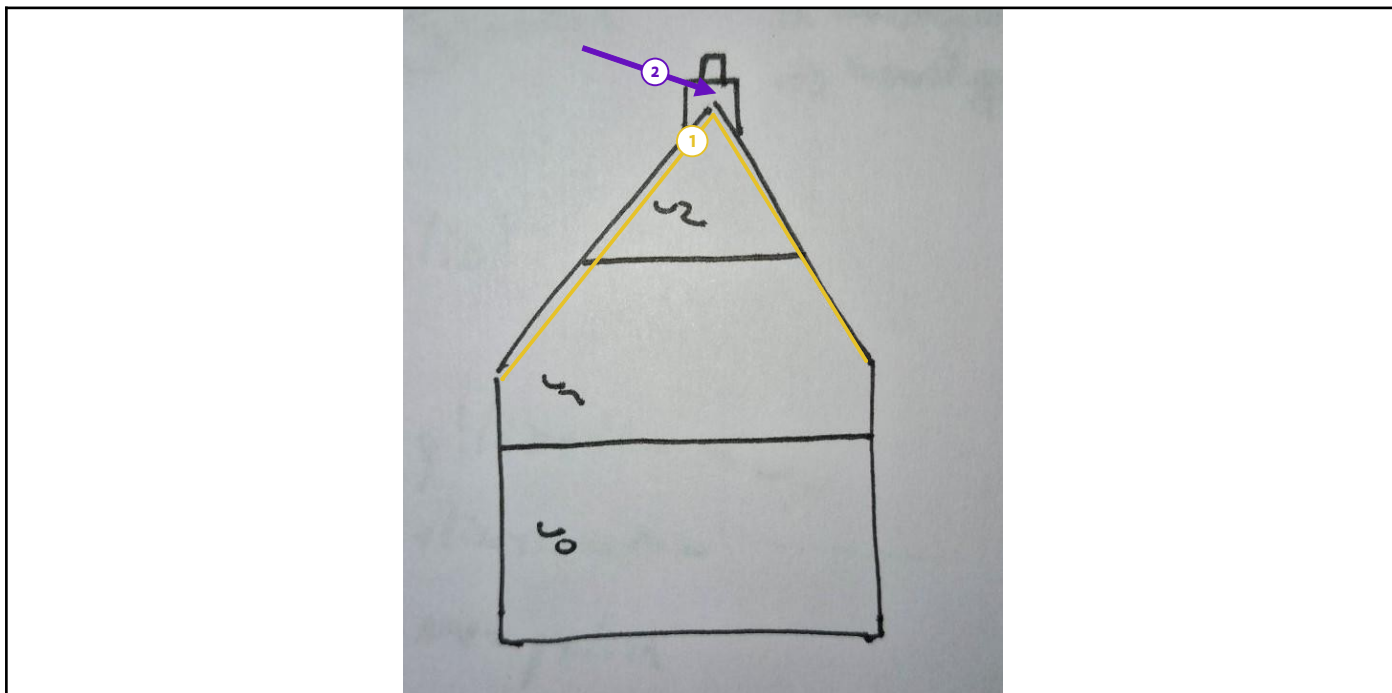
Plan 1.11: doorsnede

Beschrijving	Type	Actie
1. Onderdak (zadeldak)	Asbestmateriaal	Zorgvuldig beheren
2. Materialen van rookgaskanalen	Beperking	-

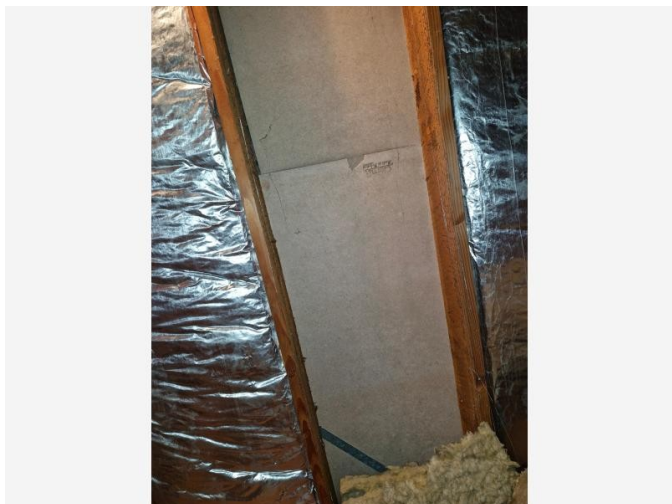
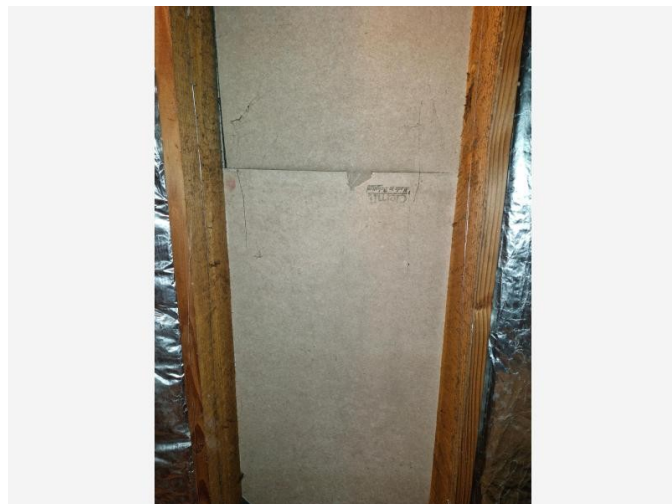
Het asbestmateriaal valt onder de mijlpaal van 2040.

Zorgvuldig beheren

Eindbeoordeling materiaalrisico	Zeer laag materiaalrisico en/of zeer lage kans op vezelvrijgave
---------------------------------	---

Gebondenheid	Categorie 1: hechtgebonden in oorsprong
Asbestsoort (vezeltype)	Alleen chrysotiel aanwezig
Asbestconcentratie	Laag (< 50%)
Afschermingsgraad van het gehele materiaal	Geheel of deels vrij aan de buitenlucht, maar geen contact met binnenlucht
Toestand van het materiaal	Onbeschadigd, niet verweerd

#	Type	Referentie	Resultaat
1.1	Puntmonster	MM3	Chrysotiel

Beschrijving	Onderdak (zadeldak)
Omgeving	Buiten
Primaire drager	Schuin dak
Asbestmateriaal	Plaat, paneel, tablet - Type Menuiserie
Bindmiddel van asbestmateriaal	Cement
Gebondenheid op basis van bindmiddel	Hecht
Hoeveelheid (oppervlakte - dikte - aantal)	<ul style="list-style-type: none">• 167,94 m² - 0,32 cm - 1 stuk
Totaal volume	0,537 m ³
Eenvoudig bereikbaar	Nee <ul style="list-style-type: none">• Het asbestmateriaal is bedekt (uitgezonderd laag verf, coating, behang, kunststof, textiel) en het wegnemen van het bedekkende materiaal kan niet zonder het bedekkende materiaal te beschadigen.
Bevestigingswijze	<ul style="list-style-type: none">• Genageld, geniet
Identificatiemethode	Een monstername door de asbestdeskundige met laboanalyse door een asbestlabo.
Destructieve handeling voor identificatie	Nee

- Zorg voor een veilig beheer. Vermijd het beschadigen van het asbestmateriaal. Controleer de toestand jaarlijks op wijzigingen.

- Eenvoudige handelingen: mag via doe-het-zelf of door werknemer(s) met opleidingsattest eenvoudige handelingen
Tijdens de verwijdering
 - Asbest intact houden: De cementplaten mogen niet worden gebroken of beschadigd. De verwijdering gebeurt handmatig, zonder te zagen, breken of slijpen, om vezelvrijzetting te voorkomen.
 - Waterverneveling: Waternevel kan worden gebruikt om de verspreiding van vezels te beperken.
 - PBM's : Beschermende kleding, handschoenen en halfgelaatsmasker (FFP3).
 - Reinigen: Werkmateriaal, ladders en de onderliggende balken moeten na de werkzaamheden worden schoongemaakt met vochtige, wegwerpbare doeken.

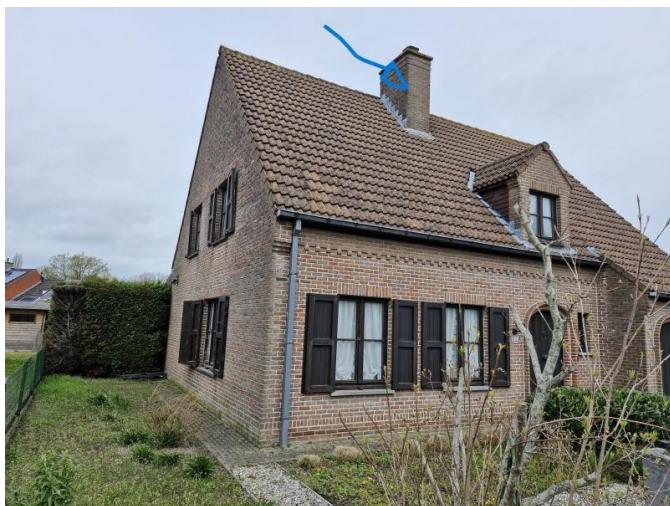
Situeringfoto

Permanente beperking

Reden: Het onderzoek kan niet uitgevoerd worden binnen de bepalingen van de Welzijnswet

Uitleg van de asbestdeskundige: Onmogelijk om de afvoerbuizen te zien, enkel door destructief werk kan dit bezichtigd worden.

De afvoerbuizen kunnen asbesthoudend zijn.

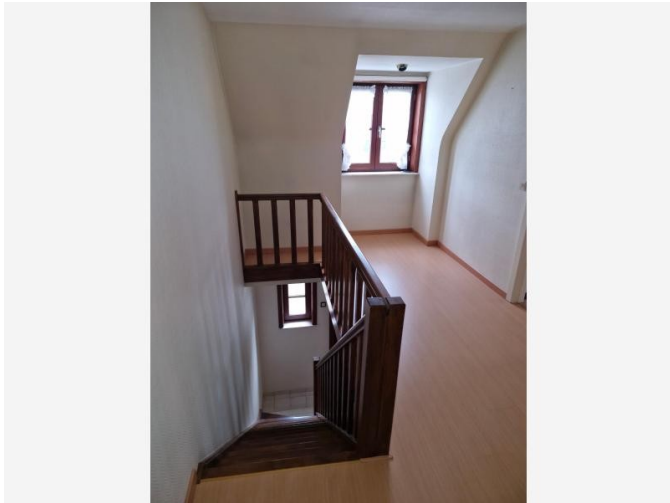
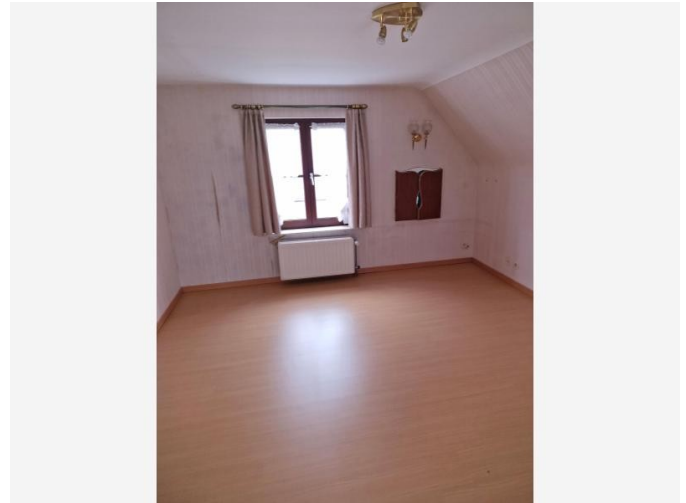
Informatie over een niet-asbestverdacht materiaal

Basis voor advies	De asbestdeskundige beoordeelt het materiaal als niet-asbestverdacht.
--------------------------	---

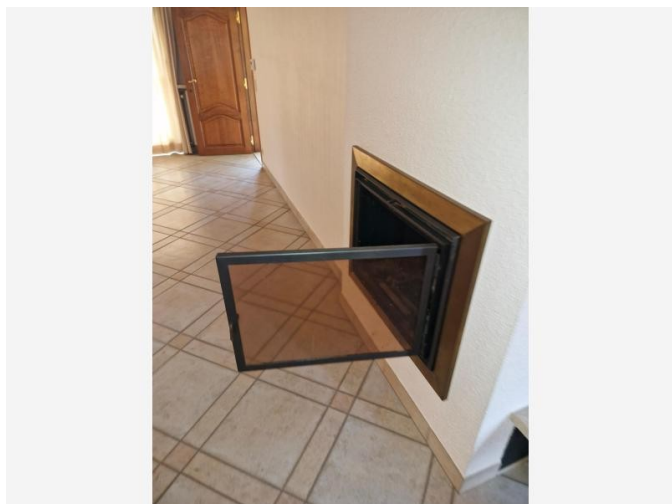
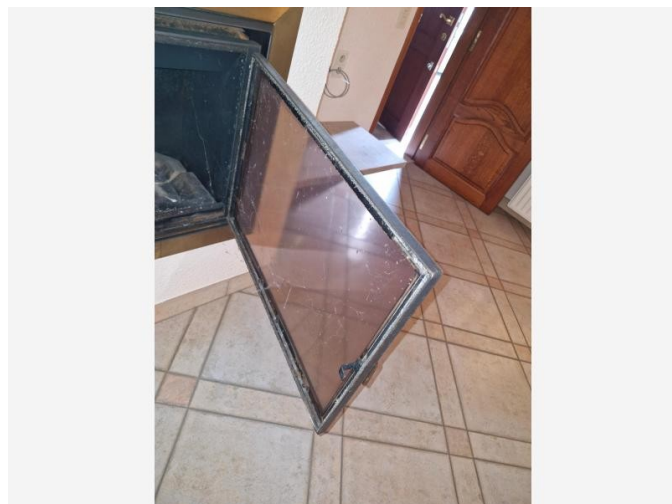
Informatie over een niet-asbestverdacht materiaal

De koord is glimmend, niet asbesthoudend.

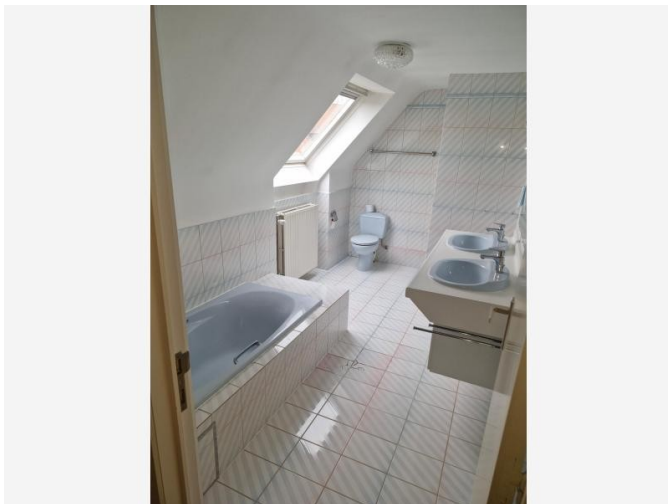
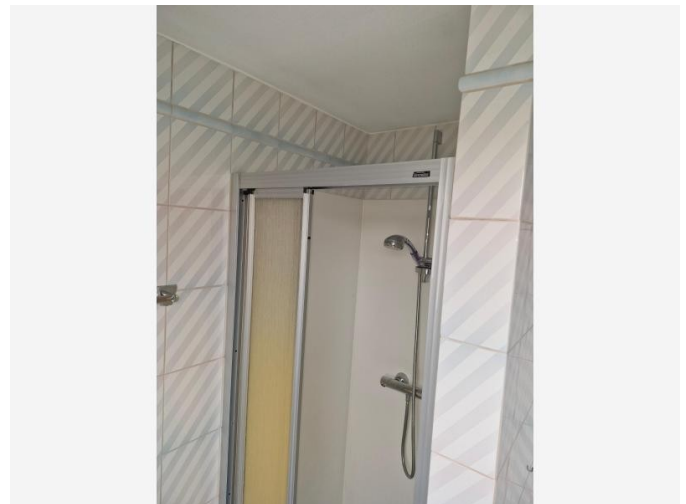
Informatie over een materiaal dat de asbestdeskundige niet kan waarnemen of vaststellen

De (zwarte) lijm om tegels te plakken kan asbesthoudend zijn.

Hou rekening met uw PBM, indien er lijm aanwezig is.

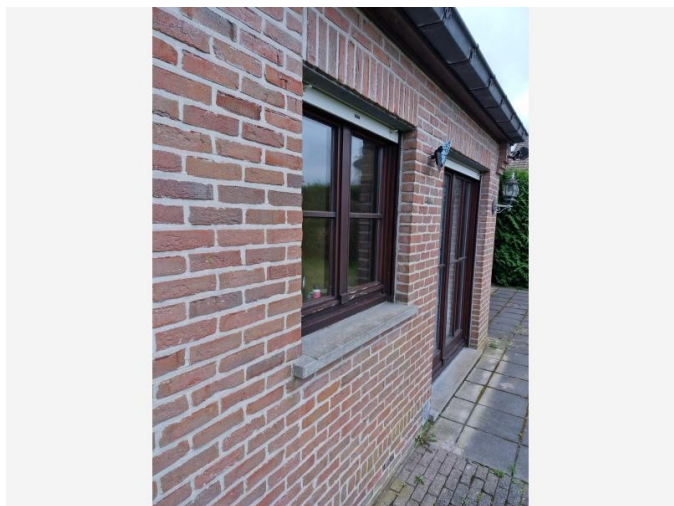
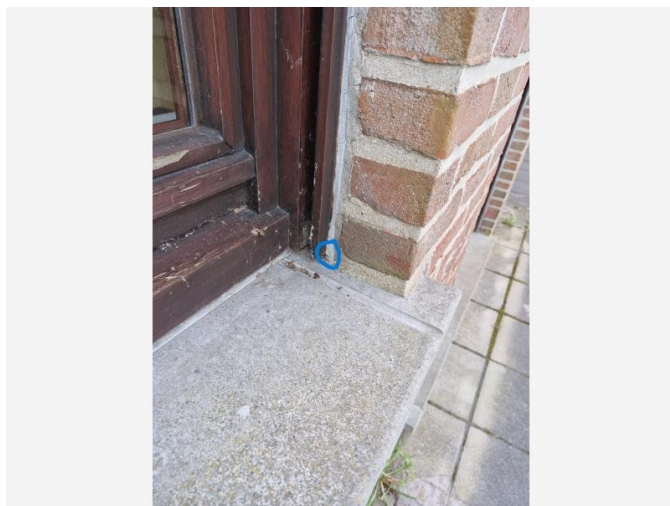
Geen asbest

#	Type	Referentie	Resultaat
6.1	Puntmonster	MM5	Geen asbest

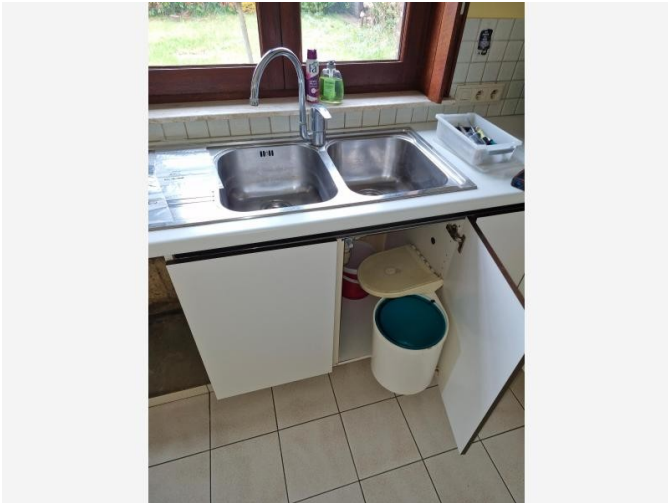
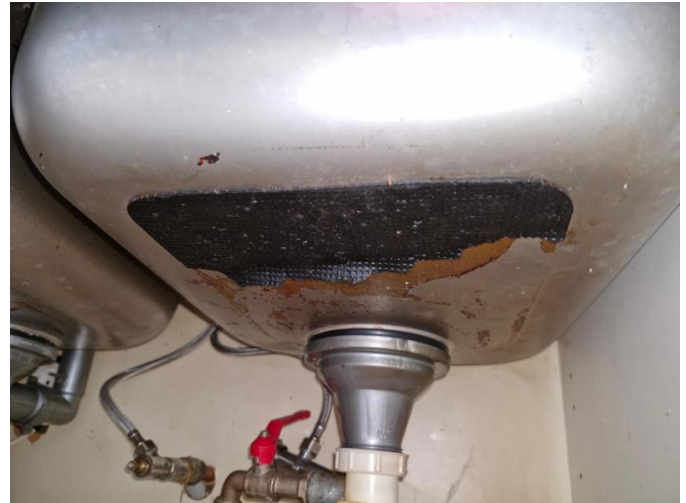
Fiche 7: teerlaag (spoelbak)

Geen asbest

#	Type	Referentie	Resultaat
7.1	Puntmonster	MM6	Geen asbest

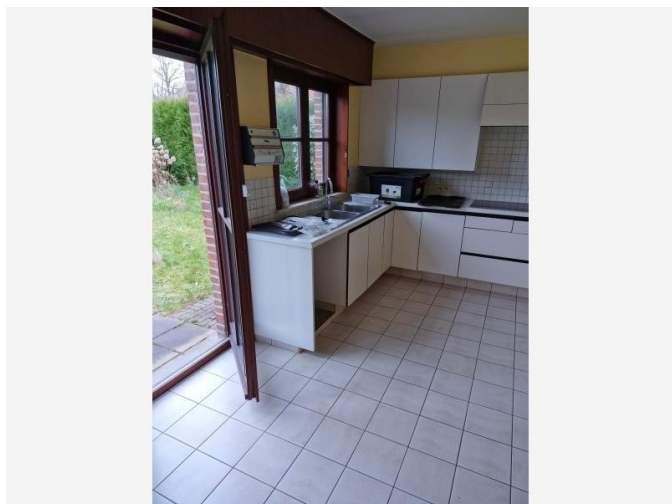
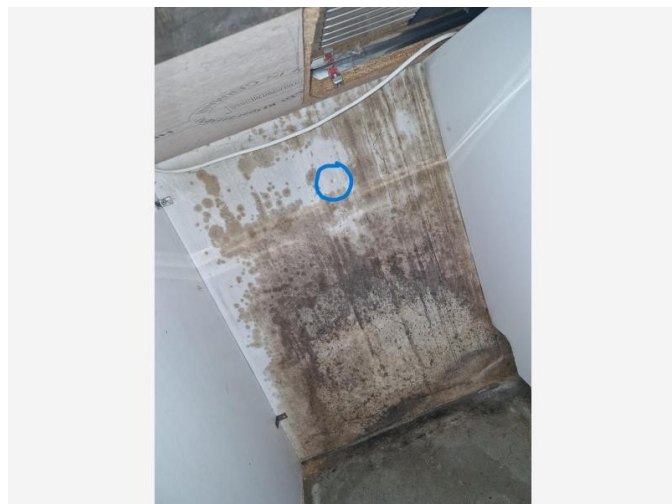
Geen asbest

#	Type	Referentie	Resultaat
8.1	Mengmonster	MM1	Geen asbest

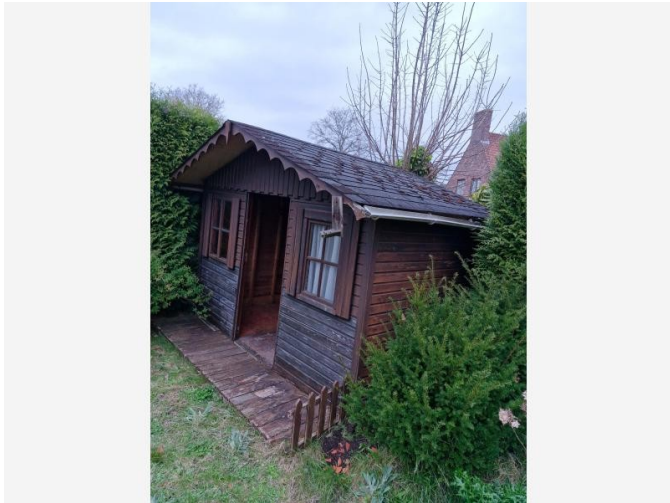
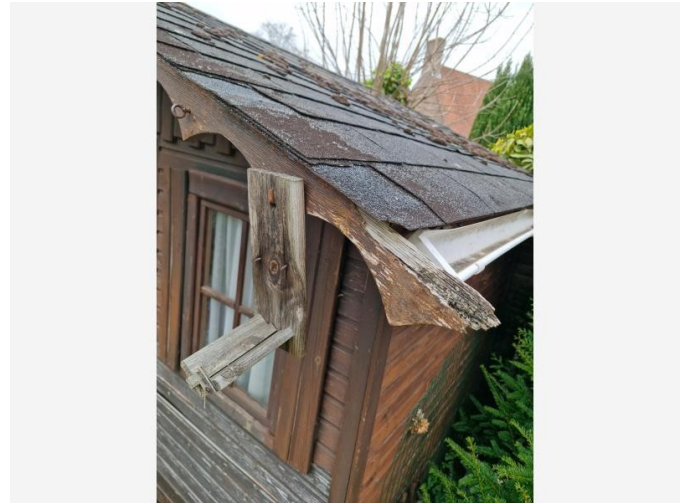
Fiche 9: Roofingtegels (tuinhuis)

Geen asbest

#	Type	Referentie	Resultaat
9.1	Puntmonster	MM4	Geen asbest

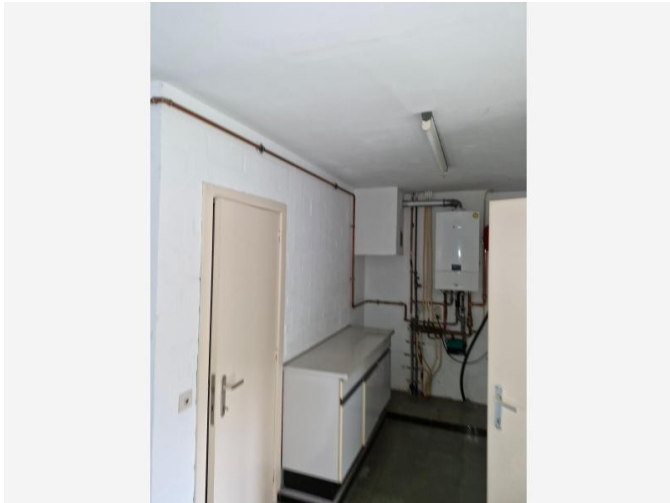
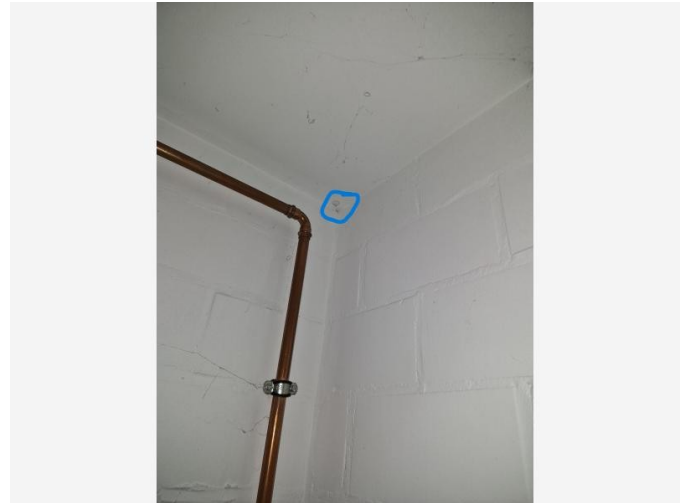
Geen asbest

#	Type	Referentie	Resultaat
10.1	Mengmonster	MM2	Geen asbest

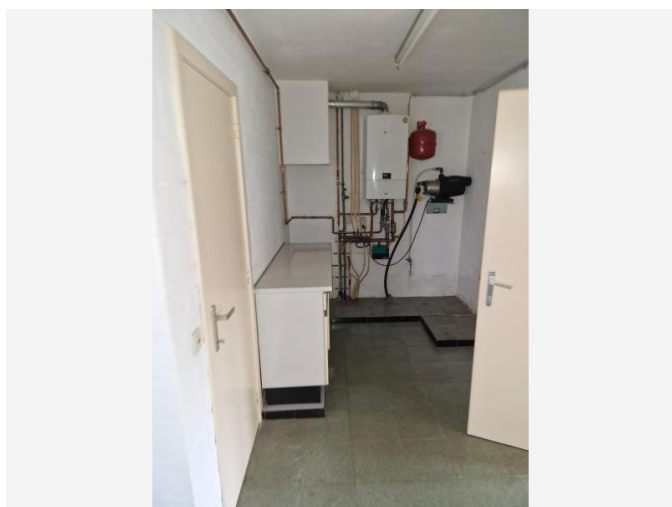
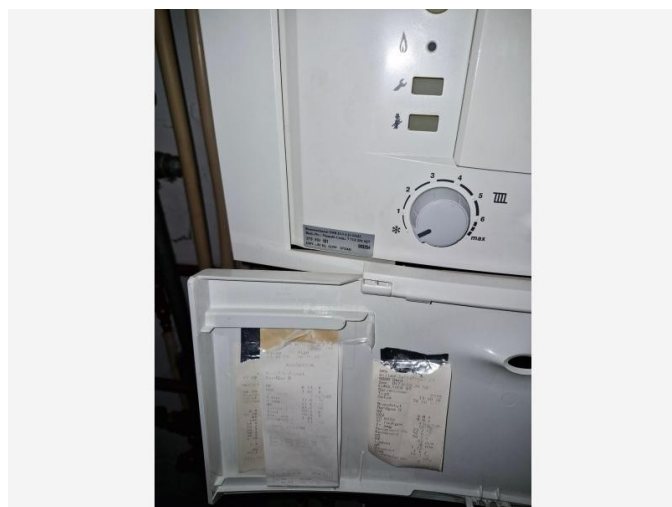
Beschrijving	Notitie	Terug te vinden op plannen
Fiche 11: cv-ketel	De cv-ketel is vernieuwd, deze condensatieketel is niet verdacht.	Plan 1.4: gelijkvloers kopie kopie kopie
