Asbestinventarisatetest

Kleidaallaan 67, 2620 Hemiksem

Attestnummer : 20260402-000502.000

Uitgegeven op : 02.04.2026

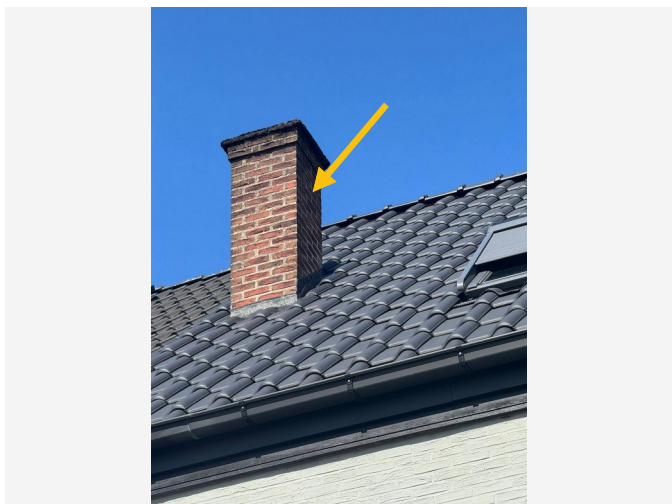
Tijdelijke beperking

Reden: Het te onderzoeken materiaal situeert zich hoger dan 3,50 m te rekenen vanaf een veilige ondergrond

Uitleg van de asbestdeskundige: Het rookgaskanaal is niet beoordeeld. Aan de buitenzijde is het hoger dan 3,5 meter om de schoorsteen te inspecteren. Het is niet

zichtbaar of er een asbestverdacht rookgaskanaal aanwezig is in de schoorsteen. Conform ons inspectieprotocol mogen wij een beperking inroepen voor hoogtes hoger dan 3,5 m. Indien men dit wil laten onderzoeken, dient er een nieuwe afspraak gemaakt te worden en moet er een hoogtewerker voorzien worden, evenals iemand die bevoegd is om deze te bedienen en eventueel een techniek die de al dan niet aanwezige schouwhoed kan afnemen en weer terugplaatsen

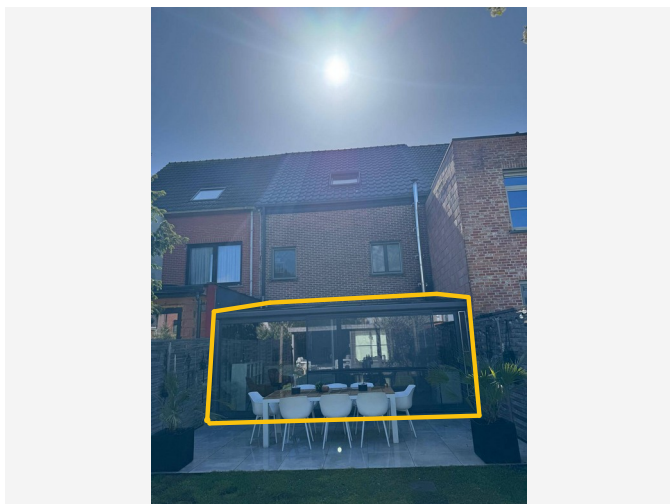
Uitgesloten van inspectie

Bouwjaar: 2015

Constructies gebouwd vanaf 2001 moeten niet onderzocht worden

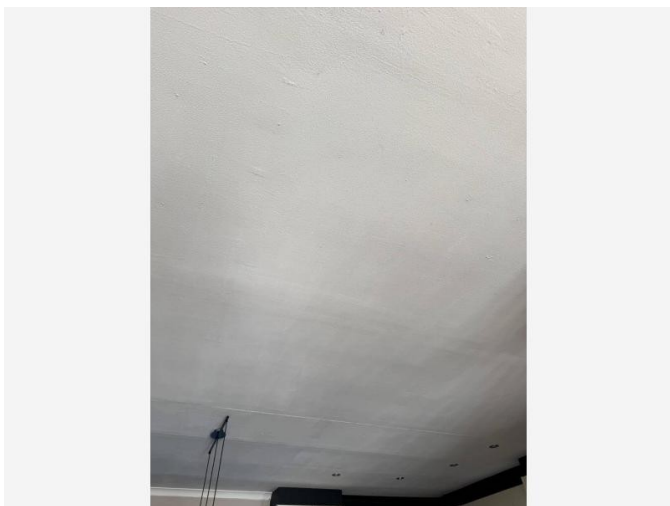
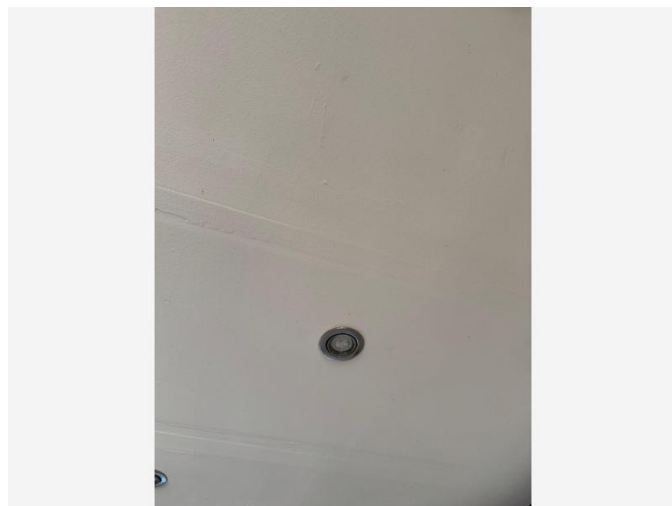
De plafonds zijn gemaakt van niet-asbestverdachte materialen (bijvoorbeeld laminaat, gyproc, ..), deze toepassingen zijn niet asbestverdacht. We hebben echter niet kunnen vaststellen of er mogelijk asbestverdachte of asbesthoudende materialen achter deze toepassingen aanwezig zijn. Bij renovatie of sloop is het aangeraden om een destructief onderzoek te laten uitvoeren van deze toepassingen.

Basis voor advies	De asbestdeskundige beoordeelt het materiaal als niet-asbestverdacht.
-------------------	---

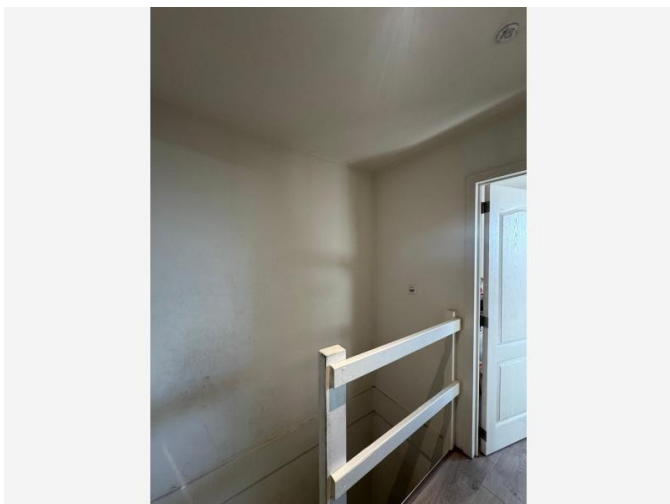
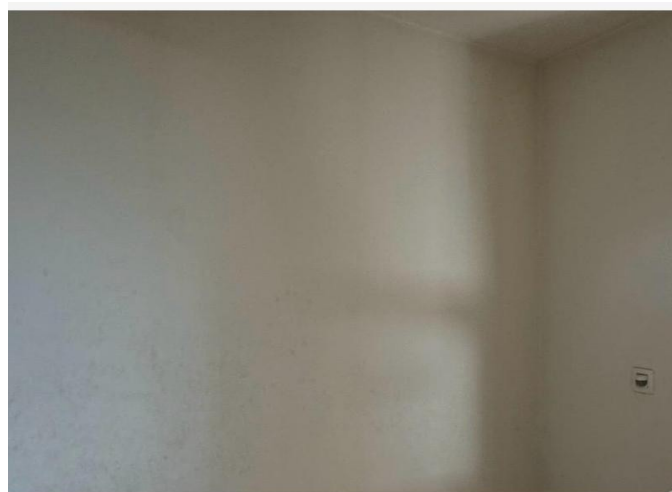
De wanden zijn gemaakt van niet-asbestverdachte materialen (bijvoorbeeld laminaat, gyproc, ..), deze toepassingen zijn niet asbestverdacht. We hebben echter niet kunnen vaststellen of er mogelijk asbestverdachte of asbesthoudende materialen achter deze toepassingen aanwezig zijn. Bij renovatie of sloop is het aangeraden om een destructief onderzoek te laten uitvoeren van deze toepassingen.

Basis voor advies	De asbestdeskundige beoordeelt het materiaal als niet-asbestverdacht.
-------------------	---

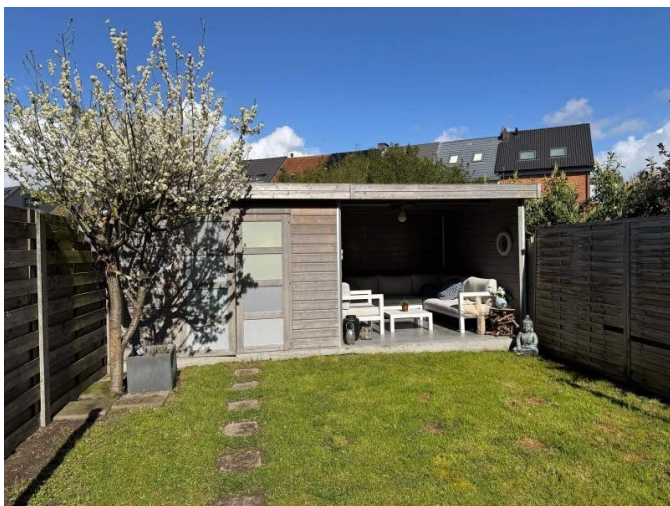
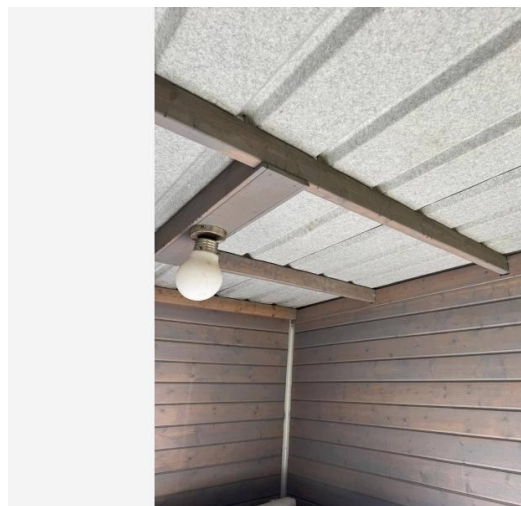
Tijdens de inspectie werden geen asbestverdachte materialen aangetroffen in het tuinhuis.

Basis voor advies	De asbestdeskundige beoordeelt het materiaal als niet-asbestverdacht.
-------------------	---

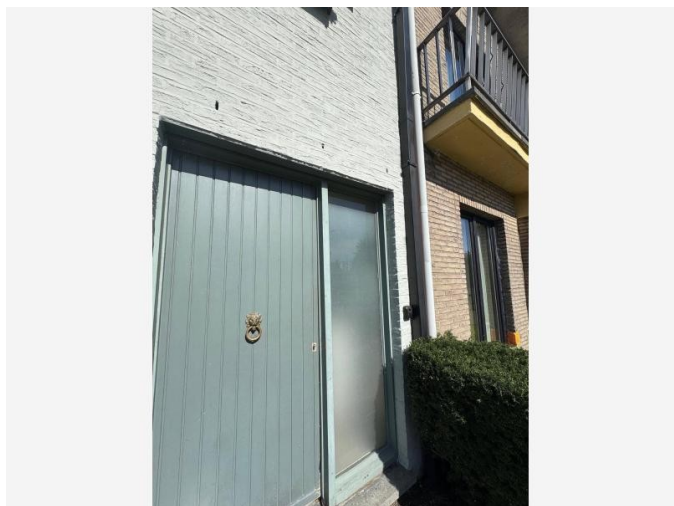
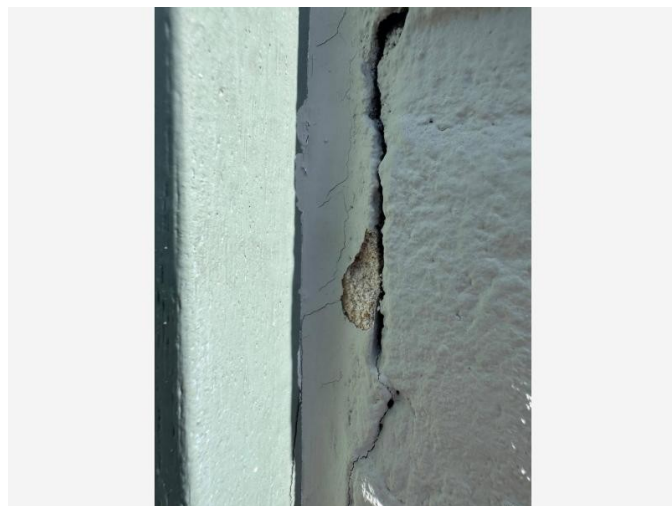
Fiche 6: mastiek aan schrijnwerk

Geen asbest

#	Type	Referentie	Resultaat
6.1	Puntmonster	mm01	Geen asbest

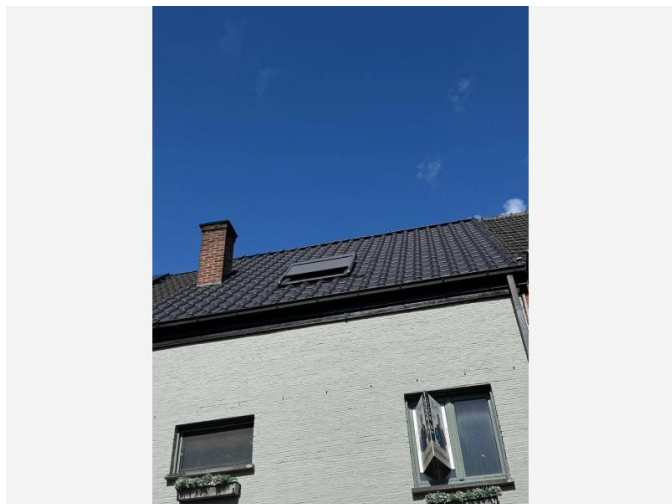
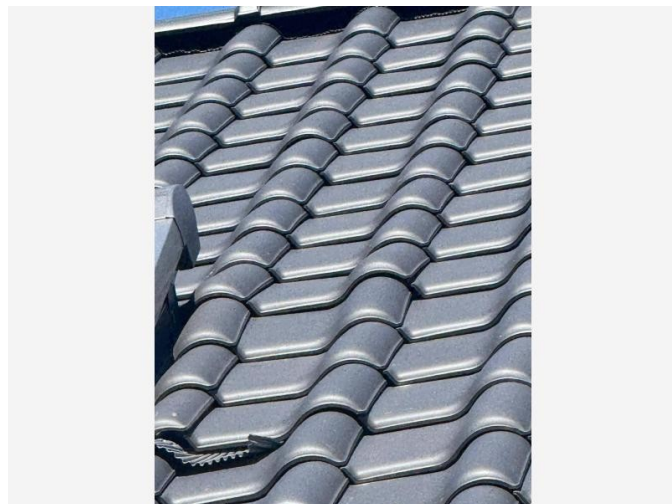
Beschrijving	Notitie	Terug te vinden op plannen
Fiche 7: onderdak	<p>Het onderdak van de woning is niet asbestverdacht.</p> <p>De oorspronkelijke materialen werden verwijderd en vervangen tijdens renovatiewerken. Hierbij werd het oude onderdak volledig vernieuwd met recente, conforme materialen die geen asbest bevatten.</p> <p>Als bewijs van deze uitgevoerde werken zijn facturen beschikbaar, waarin onder andere de verwijdering van oude dakmaterialen en de plaatsing van nieuwe onderdak- en isolatiematerialen wordt bevestigd.</p> <p>Daarnaast tonen de documenten aan dat ook eventuele risicomaterialen (zoals oude platen) correct werden afgevoerd.</p> <p>Op basis van deze uitgevoerde werken en de bijhorende bewijsstukken kan worden vastgesteld dat het huidige onderdak asbestveilig is en geen asbestverdachte toepassingen meer bevat.</p>	-

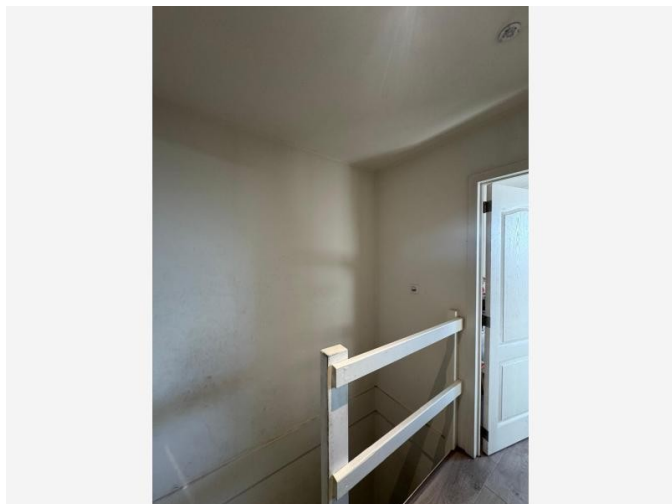
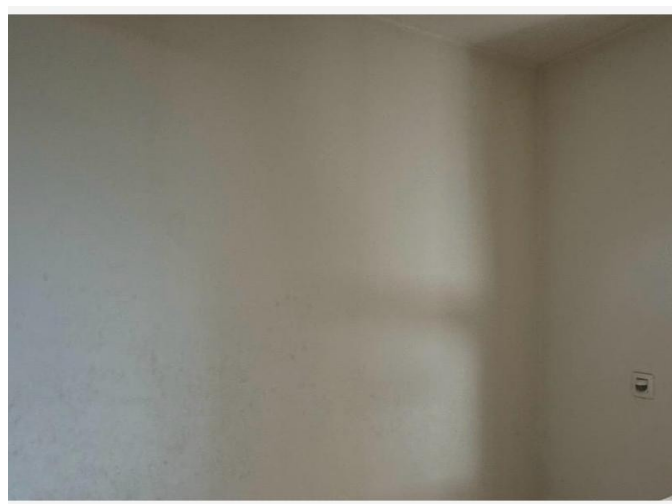
Beschrijving	Notitie	Terug te vinden op plannen
Fiche 8: pleisterwerk	Tijdens de inspectie werd vastgesteld dat er geen pleisterwerk aanwezig is.	-
Fiche 9: Leidingisolatie	Tijdens de inspectie werd vastgesteld dat er geen leidingisolatie aanwezig is.	-
Fiche 10: dakbedekking	Tijdens de inspectie werd vastgesteld dat er geen dakbedekking aanwezig is.	-
Fiche 11: Materialen aan de stookketel	Tijdens de inspectie werd vastgesteld dat er geen stookketel aanwezig is.	-
Fiche 12: liftinfrastructuur	Tijdens de inspectie werd vastgesteld dat er geen lift aanwezig is.	-
