Asbestinventarisatetest

Nederbosstraat 80, 9810 Nazareth-De Pinte

Attestnummer : 20260121-000005.000

Uitgegeven op : 21.01.2026

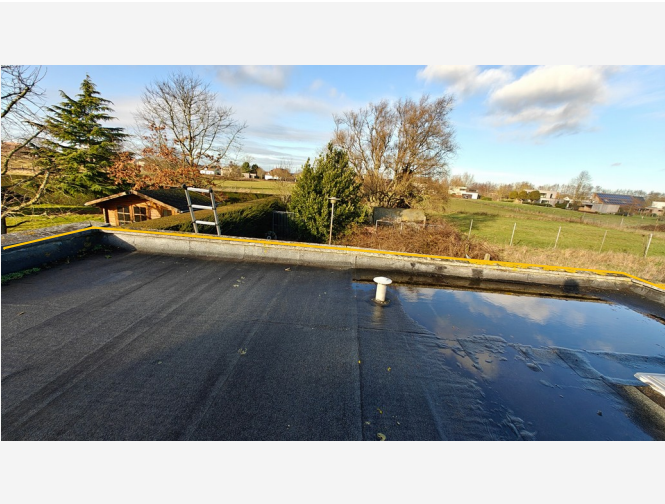
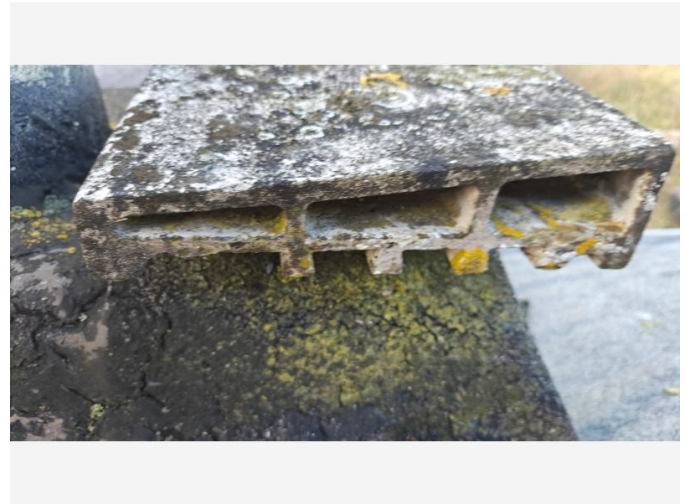
Het asbestmateriaal valt onder de mijlpaal van 2040.

Eindbeoordeling materiaalrisico	Verhoogd materiaalrisico en/of verhoogde kans op vezelvrijgave
---------------------------------	--

Gebondenheid	Categorie 1: hechtgebonden in oorsprong
Asbestsoort (vezeltype)	Alleen chrysotiel
Asbestconcentratie	Laag (< 50%)
Afschermingsgraad van het gehele materiaal	Geheel of deels vrij aan de buitenlucht
Toestand van het materiaal	Matig beschadigd, matig verweerd

#	Type	Referentie	Resultaat
1.1	Puntmonster	3	Chrysotiel

Beschrijving	dekstenen plat dak achteraan
Omgeving	Buiten
Primaire drager	Plat dak
Asbestmateriaal	Deksteen, muurkap - Hol
Bindmiddel van asbestmateriaal	Cement
Gebondenheid op basis van bindmiddel	Hecht
Hoeveelheid (oppervlakte - dikte - aantal)	• 6,00 m ² - 1,00 cm - 1 stuk
Totaal volume	0,06 m ³
Eenvoudig bereikbaar	Ja
Bevestigingswijze	• Verlijmd, ingegoten, versmeerd
Identificatiemethode	Een monstername door de asbestdeskundige met laboanalyse door een asbestlabo.
Destructieve handeling voor identificatie	Nee
Opmerking	afmetingen/gewichten zijn een indicatief.

- Verwijder dit asbestmateriaal zo snel mogelijk. Volg de toestand goed op.

- Eenvoudige handelingen: mag via doe-het-zelf of door werknemer(s) met opleidingsattest eenvoudige handelingen
Deze toepassing kan door een aannemer die over een opleidingsattest eenvoudige handelingen beschikt of door een particulier (doe-het-zelf), verwijderd worden. De dekstenen voorzichtig losgebeiteld worden, extra bevochtigen om stof te voorkomen. Erna voorzichtig asbesthoudende tabletten 1 voor 1 en in hun geheel verwijderen. Niet gooien en geen stortkokers gebruiken. De nodige PBMs (mondmasker ffp3, handschoenen, overschoenen en tyvec(type Cat III,type 5 en 6)) .

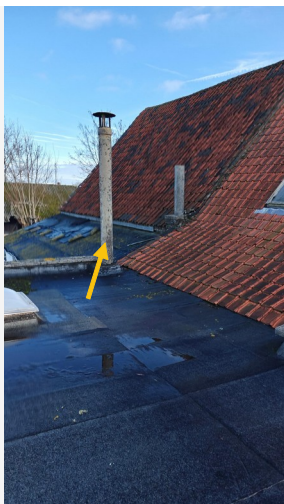
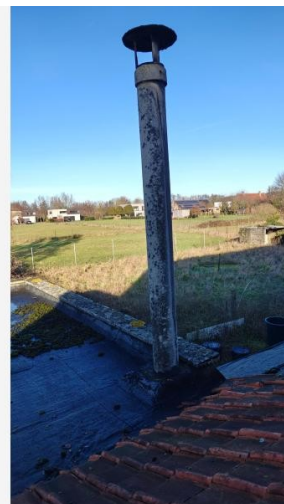
Het asbestmateriaal valt onder de mijlpaal van 2034.

Eindbeoordeling materiaalrisico	Verhoogd materiaalrisico en/of verhoogde kans op vezelvrijgave
---------------------------------	--

Gebondenheid	Categorie 1: hechtgebonden in oorsprong
Asbestsoort (vezeltype)	Alleen chrysotiel
Asbestconcentratie	Laag (< 50%)
Afschermingsgraad van het gehele materiaal	Geheel of deels vrij aan de buitenlucht
Toestand van het materiaal	Matig beschadigd, matig verweerd

#	Type	Referentie	Resultaat
2.1	Puntmonster	5	Chrysotiel

Beschrijving	rookgaskanaal plat dak
Omgeving	Buiten
Primaire drager	HVAC infrastructuur en uitrusting
Asbestmateriaal	Rookgaskanaal
Bindmiddel van asbestmateriaal	Cement
Gebondenheid op basis van bindmiddel	Hecht
Hoeveelheid (lengte - omtrek - dikte - aantal)	<ul style="list-style-type: none">• 1,00 m - 65,00 cm - 2,00 cm - 1 stuk
Totaal volume	0,013 m ³
Eenvoudig bereikbaar	Ja
Bevestigingswijze	<ul style="list-style-type: none">• Geklemd• Verlijmd, ingegoten, versmeerd
Identificatiemethode	Een monstername door de asbestdeskundige met laboanalyse door een asbestlabo.
Destructieve handeling voor identificatie	Nee
Opmerking	afmetingen/gewichten zijn een indicatief.

- Verwijder dit asbestmateriaal zo snel mogelijk. Volg de toestand goed op.
- Hemelwater dat afspoelt van asbestcement daken of gevels kan asbestdeeltjes bevatten. Gebruik het enkel voor gesloten circuits (bv. spoelen toiletten). Reinig na het vervangen van het dak of de gevel de dakgoten en regenwaterput of -ton om asbesthoudend sediment of slib te verwijderen

- Eenvoudige handelingen: mag via doe-het-zelf of door werknemer(s) met opleidingsattest eenvoudige handelingen
Deze toepassing kan door een aannemer die over een opleidingsattest eenvoudige handelingen beschikt of door een particulier (doe-het-zelf), verwijderd worden. Rookgaskanaal kan voorzichtig losgebeiteld worden, extra bevochtigen om stof te voorkomen. Erna voorzichtig asbesthoudende rookgaskanaal in zijn geheel verwijderen. Niet gooien en geen storkokers gebruiken. De nodige PBMs (mondmasker ffp3, handschoenen, overschoenen en tyvec(type Cat III,type 5 en 6)).

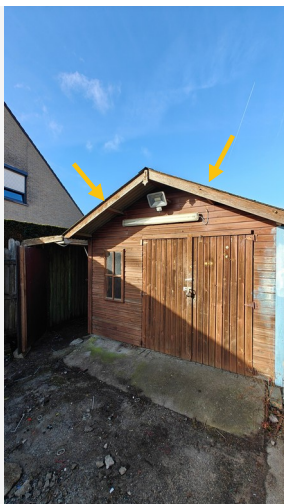
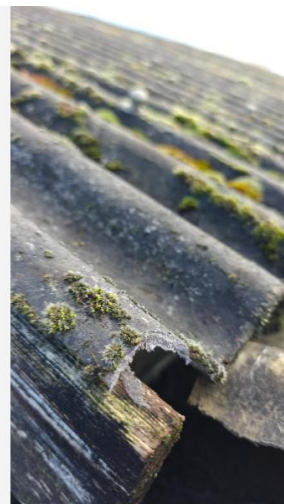
Het asbestmateriaal valt onder de mijlpaal van 2034.

Eindbeoordeling materiaalrisico	Verhoogd materiaalrisico en/of verhoogde kans op vezelvrijgave
---------------------------------	--

Gebondenheid	Categorie 1: hechtgebonden in oorsprong
Asbestsoort (vezeltype)	Alleen chrysotiel
Asbestconcentratie	Laag (< 50%)
Afschermingsgraad van het gehele materiaal	Geheel of deels (ook) vrij aan de binnenlucht
Toestand van het materiaal	Matig beschadigd, matig verweerd

#	Type	Referentie	Resultaat
3.1	Puntmonster	7	Chrysotiel

Beschrijving	golfplaten tuinhuis
Omgeving	Grenst aan binnen- en buitenlucht
Primaire drager	Schuin dak
Asbestmateriaal	Dak- en gevelbekleding - Golfplaat
Bindmiddel van asbestmateriaal	Cement
Gebondenheid op basis van bindmiddel	Hecht
Hoeveelheid (oppervlakte - aantal)	• 30,00 m ² - 1 stuk
Totale oppervlakte	30,00 m ²
Eenvoudig bereikbaar	Ja
Bevestigingswijze	• Geschroefd
Identificatiemethode	Een monstername door de asbestdeskundige met laboanalyse door een asbestlabo.
Destructieve handeling voor identificatie	Nee
Opmerking	afmetingen/gewichten zijn een indicatief.

- Verwijder dit asbestmateriaal zo snel mogelijk. Volg de toestand goed op.
- Hemelwater dat afspoelt van asbestcement daken of gevels kan asbestdeeltjes bevatten. Gebruik het enkel voor gesloten circuits (bv. spoelen toiletten). Reinig na het vervangen van het dak of de gevel de dakgoten en regenwaterput of -ton om asbesthoudend sediment of slib te verwijderen

- Eenvoudige handelingen: mag via doe-het-zelf of door werknemer(s) met opleidingsattest eenvoudige handelingen
Deze toepassing kan door een aannemer die over een opleidingsattest eenvoudige handelingen beschikt of door een particulier (doe-het-zelf), verwijderd worden. Verwijder de bevestigingen. Erna voorzichtig asbesthoudende golfplaten 1 voor 1 en in hun geheel verwijderen. Niet gooien en geen stortkokers gebruiken. De nodige PBMs (mondmasker ffp3, handschoenen, overschoenen en tyvec (type Cat III,type 5 en 6)).

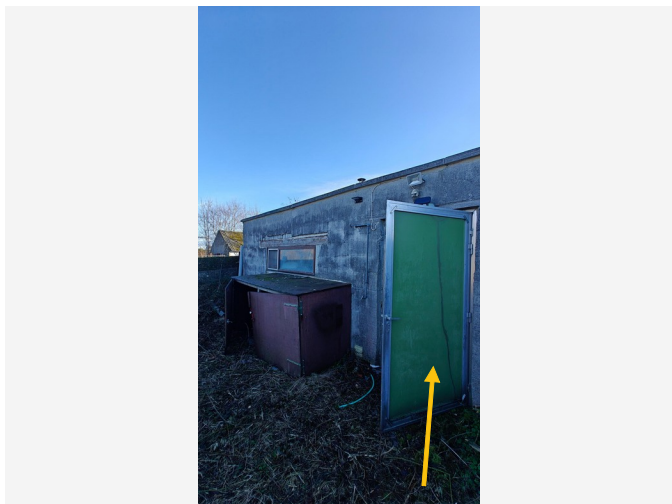
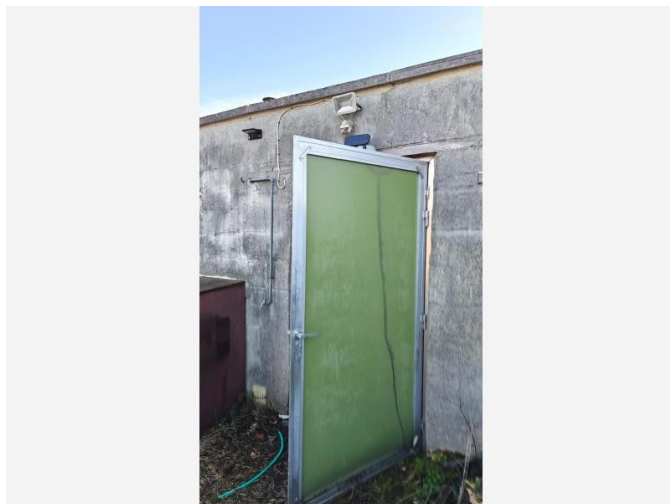
Het asbestmateriaal valt onder de mijlpaal van 2040.

Eindbeoordeling materiaalrisico	Laag materiaalrisico en/of verlaagde kans op vezelvrijgave
---------------------------------	--

Gebondenheid	Categorie 1: hechtgebonden in oorsprong
Asbestsoort (vezeltype)	Crocidoliet aanwezig
Asbestconcentratie	Laag (< 50%)
Afschermingsgraad van het gehele materiaal	Geheel of deels (ook) vrij aan binnenluchtstromen
Toestand van het materiaal	Onbeschadigd, niet verweerd

Beschrijving	glasal paneel deur
Omgeving	Grenst aan binnen- en buitenlucht
Primaire drager	Wandopening verticaal (raam, deur, ...)
Asbestmateriaal	Plaat, paneel, tablet - Geëmailleerd, type Glasal
Bindmiddel van asbestmateriaal	Cement
Gebondenheid op basis van bindmiddel	Hecht
Hoeveelheid (oppervlakte - dikte - aantal)	• 2,00 m ² - 0,30 cm - 1 stuk
Totaal volume	0,006 m ³
Eenvoudig bereikbaar	Ja
Bevestigingswijze	• Geklemd
Identificatiemethode	De asbestdeskundige beoordeelt het materiaal als asbestverdacht en dus asbesthoudend, en dit zonder monstername. Motivatie: De monstername brengt andere schade aan dan schade die inherent is aan de monstername.
Destructieve handeling voor identificatie	Nee
Opmerking	afmetingen/gewichten zijn een indicatief.

- Zorg voor een veilig beheer. Vermijd het beschadigen van het asbestmateriaal. Controleer de toestand jaarlijks op wijzigingen.
- Voer bijkomende staalname(s) uit.

Het paneel kan verwijderd worden door plaatsers van nieuw raamwerk. Alle werknemers moeten beschikken over een opleiding 8u basisopleiding asbest

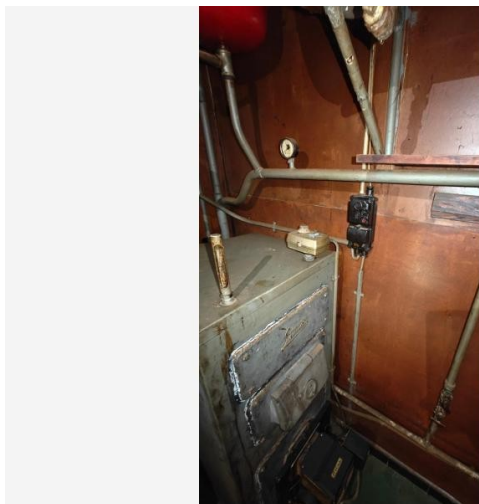
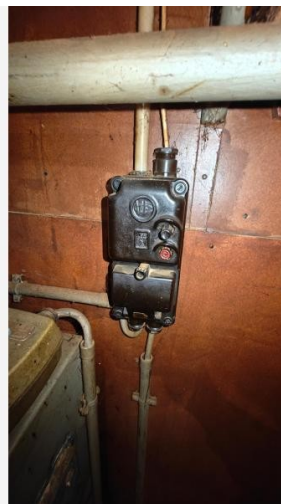
Het asbestmateriaal valt onder de mijlpaal van 2040.

Eindbeoordeling materiaalrisico	Laag materiaalrisico en/of verlaagde kans op vezelvrijgave
---------------------------------	--

Gebondenheid	Categorie 1: hechtgebonden in oorsprong
Asbestsoort (vezeltype)	Crocidoliet aanwezig
Asbestconcentratie	Laag (< 50%)
Afschermingsgraad van het gehele materiaal	Geheel of deels (ook) vrij aan binnenluchtstromen
Toestand van het materiaal	Onbeschadigd, niet verweerd

Beschrijving	bakeliet
Omgeving	Binnen
Primaire drager	Communicatie en elektrische infrastructuur en uitrusting
Asbestmateriaal	Plaat, paneel, tablet - Type Bakeliet
Bindmiddel van asbestmateriaal	Kunststof of -hars
Gebondenheid op basis van bindmiddel	Hecht
Hoeveelheid (oppervlakte - dikte - aantal)	• 1,00 m ² - 1,00 cm - 1 stuk
Totaal volume	0,01 m ³
Eenvoudig bereikbaar	Ja
Bevestigingswijze	• Geschroefd
Identificatiemethode	De asbestdeskundige beoordeelt het materiaal als asbestverdacht en dus asbesthoudend, en dit zonder monstername. Motivatie: De monstername brengt andere schade aan dan schade die inherent is aan de monstername.
Destructieve handeling voor identificatie	Nee
Opmerking	afmetingen/gewichten zijn een indicatief.

- Zorg voor een veilig beheer. Vermijd het beschadigen van het asbestmateriaal. Controleer de toestand jaarlijks op wijzigingen.
- Voer bijkomende staalname(s) uit.

- Eenvoudige handelingen: mag via doe-het-zelf of door werknemer(s) met opleidingsattest eenvoudige handelingen
Bakelietelementen met laag percentage asbest die niet beschadigd zijn.
Eenvoudige handelingen: mag via doe-het-zelf of door werknemer(s) met opleidingsattest eenvoudige handelingen
Afgesloten of verzegelde kast --> Eenvoudige handelingen: opgeleid technieker personeel 8u basisopleiding asbest.
De overige zaken mag men zelf wegnemen.

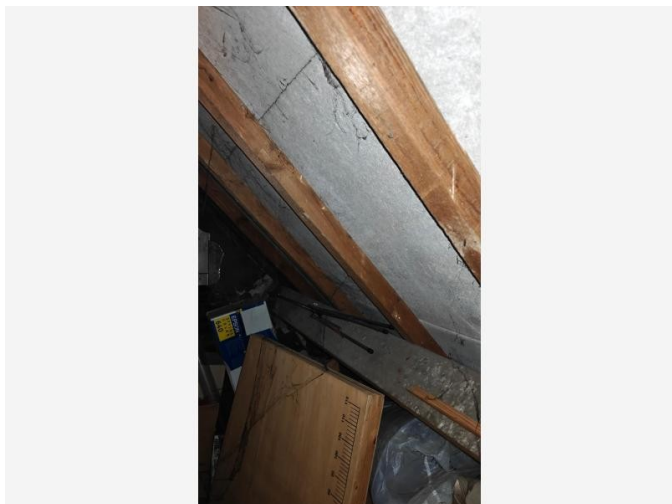
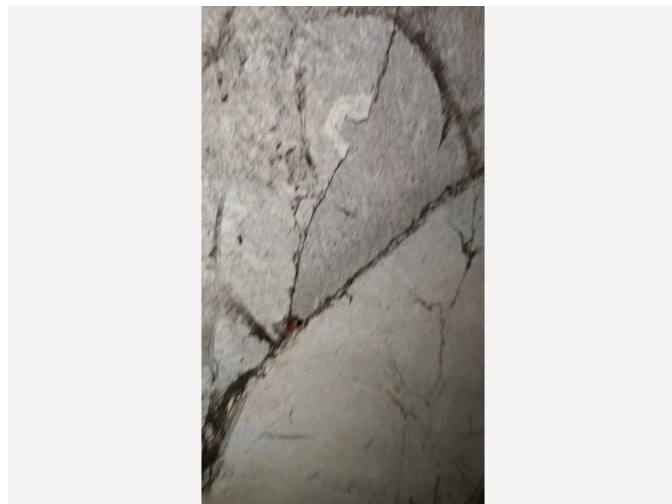
Het asbestmateriaal valt onder de mijlpaal van 2040.

Eindbeoordeling materiaalrisico	Laag materiaalrisico en/of verlaagde kans op vezelvrijgave
---------------------------------	--

#	Type	Referentie	Resultaat
6.1	Puntmonster	6	Chrysotiel

Beschrijving	onderdak hellend dak
Omgeving	Binnen
Primaire drager	Schuin dak
Asbestmateriaal	Plaat, paneel, tablet - Type Menuiserite
Bindmiddel van asbestmateriaal	Cement
Gebondenheid op basis van bindmiddel	Hecht
Hoeveelheid (oppervlakte - dikte - aantal)	<ul style="list-style-type: none">• 60,00 m² - 0,30 cm - 1 stuk
Totaal volume	0,18 m ³
Eenvoudig bereikbaar	Nee <ul style="list-style-type: none">• Het asbestmateriaal is bedekt (uitgezonderd laag verf, coating, behang, kunststof, textiel) en het wegnemen van het bedekkende materiaal kan niet zonder het bedekkende materiaal te beschadigen.
Bevestigingswijze	<ul style="list-style-type: none">• Genageld, geniet
Identificatiemethode	Een monstername door de asbestdeskundige met laboanalyse door een asbestlabo.
Destructieve handeling voor identificatie	Nee
Opmerking	afmetingen/gewichten zijn een indicatief.

- Zorg voor een veilig beheer en verwijder dit asbestmateriaal wanneer het bij werken eenvoudig bereikbaar wordt. Controleer de toestand jaarlijks op wijzigingen.

Omwille van de hoogte overlaten aan dakwerker met opleidingsattest eenvoudige handelingen 8u.

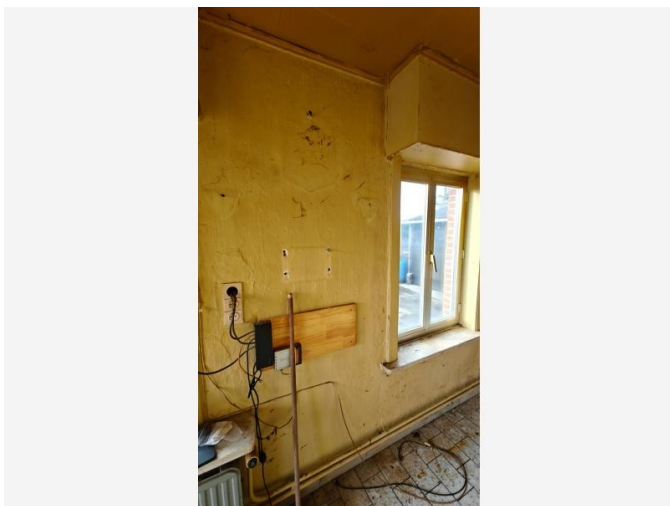
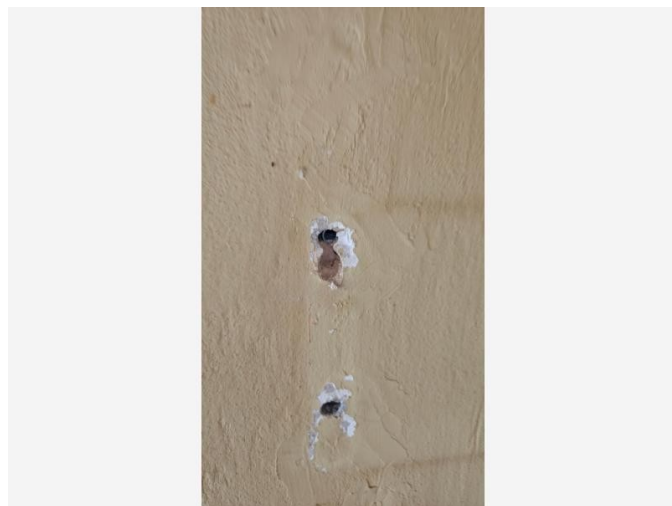
Fiche 8: pleisterwerk muur

Geen asbest

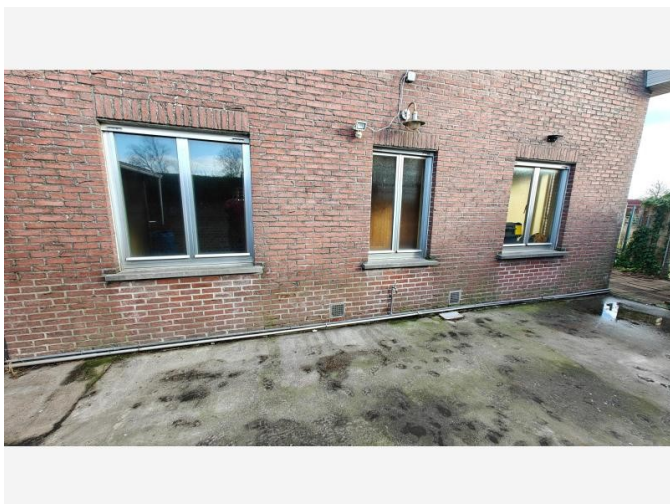
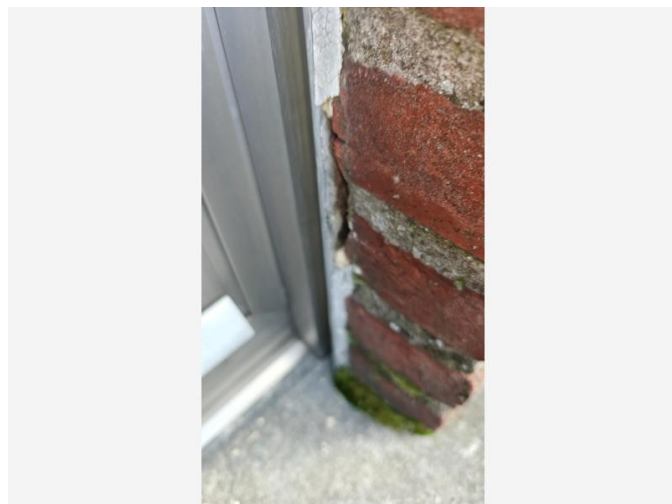
Fiche 9: mastiek alu ramen woning

Geen asbest

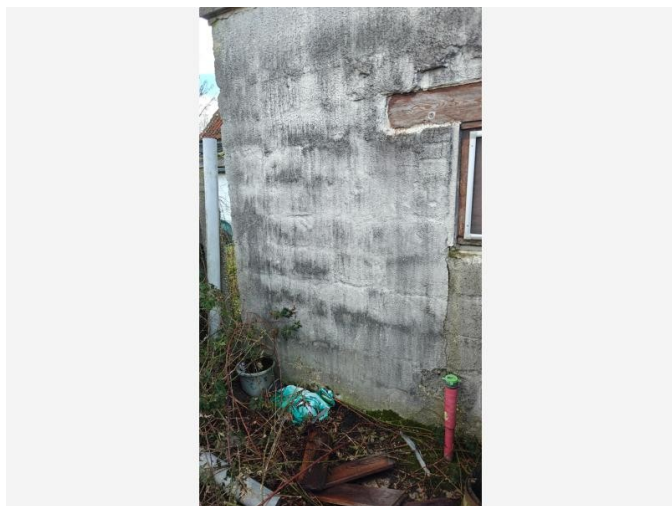
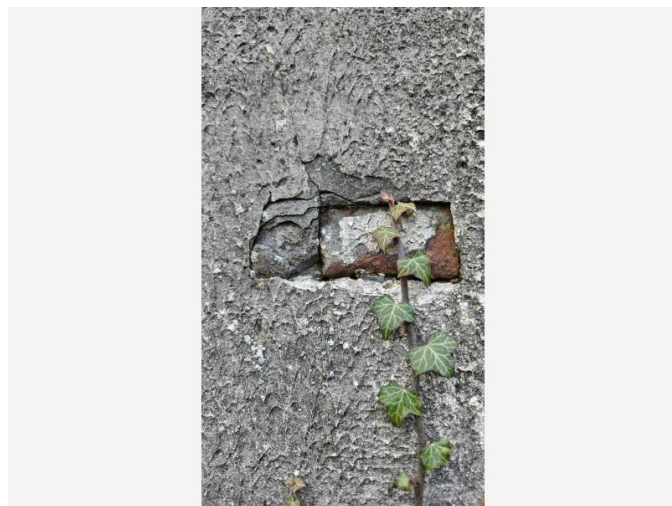
Fiche 10: cementering buitengevel

Geen asbest

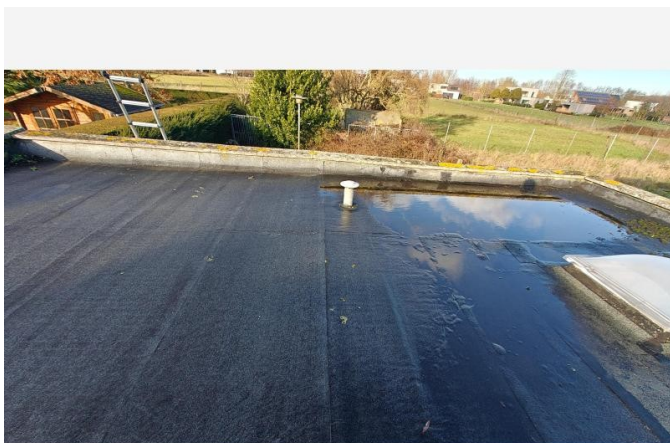
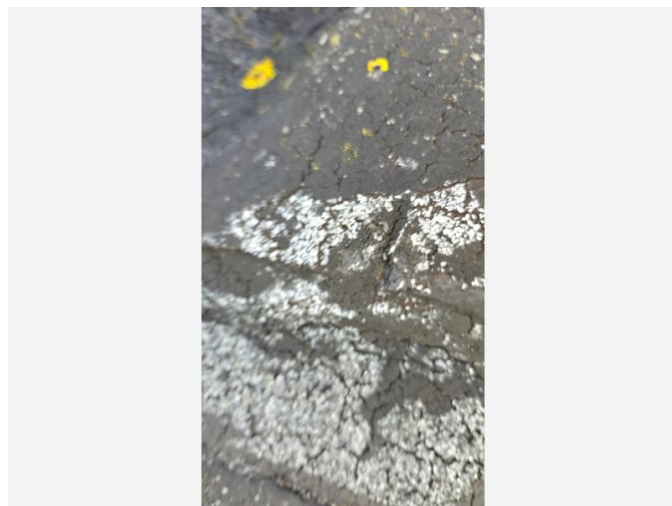
Fiche 11: roofing plat dak.

Geen asbest
