# Asbestinventarisatetest

Van Hembdenstraat 49, 8400 Oostende

Attestnummer : 20260306-000065.000

Uitgegeven op : 06.03.2026

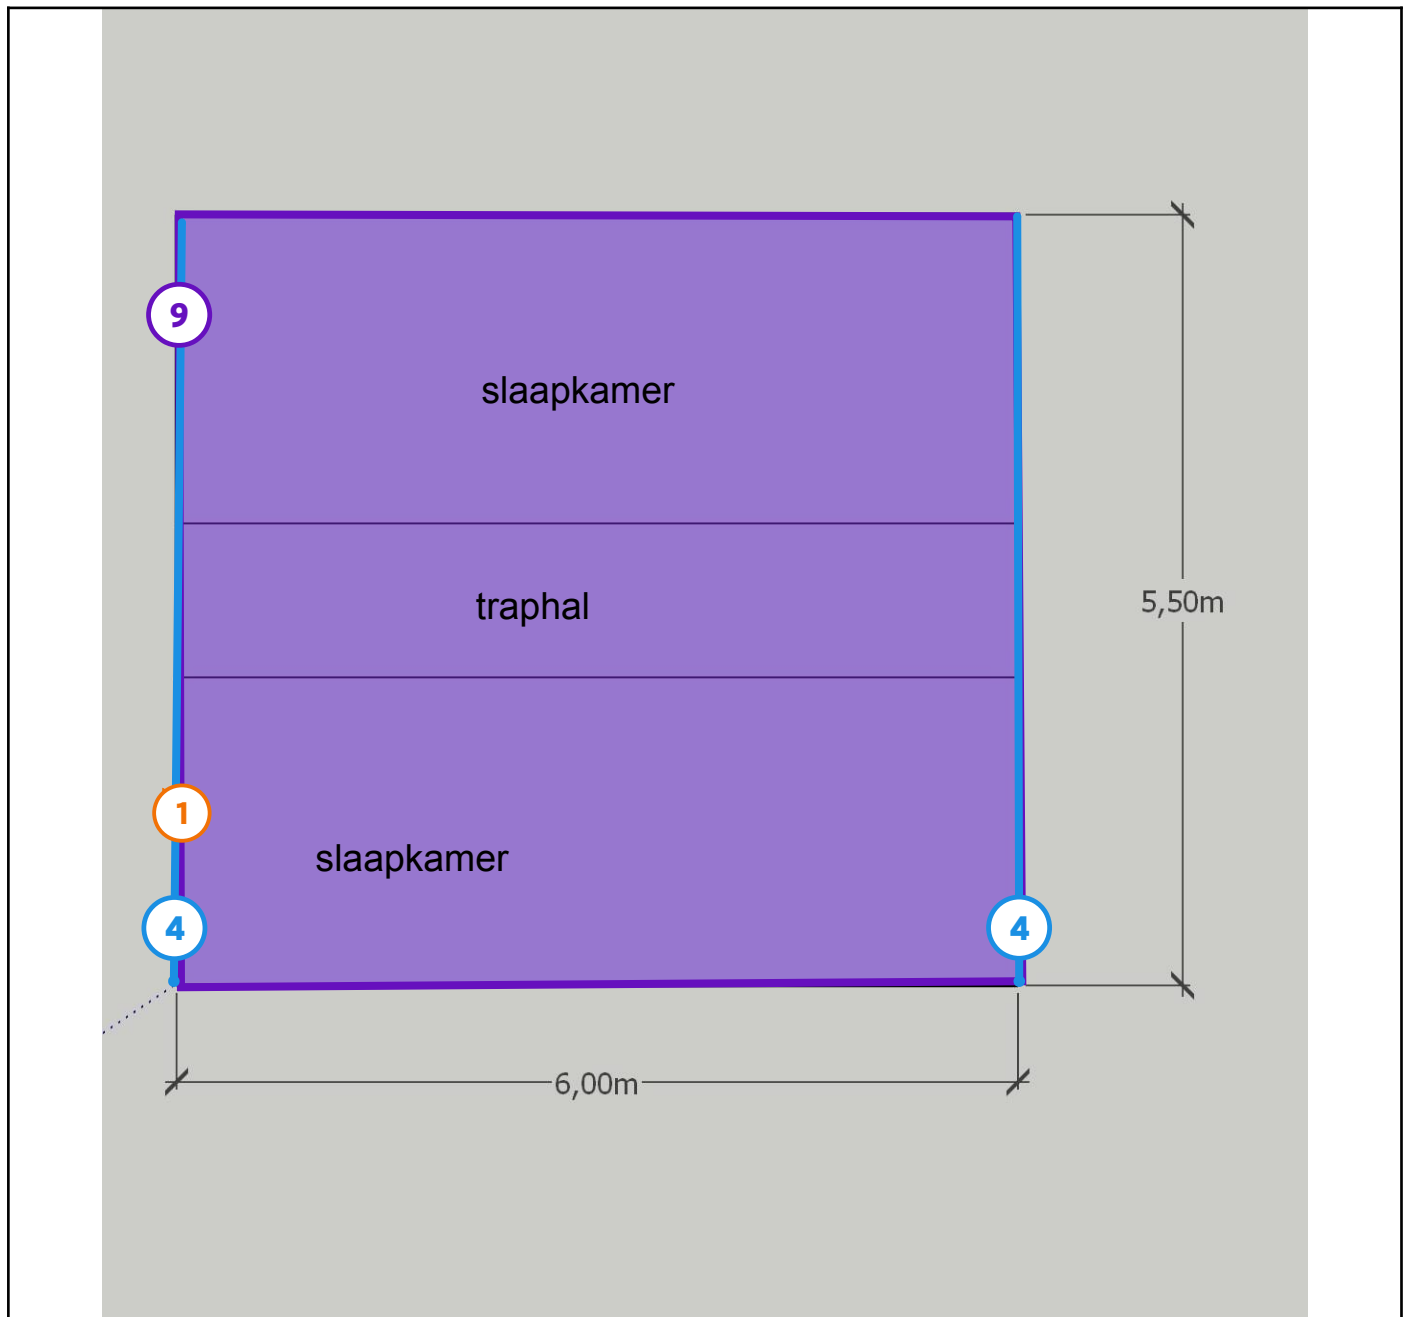
## Plan 1.4: Verdieping 2

| Beschrijving | Type | Actie |
|---|---|---|
| 1. rookgaskanaal | Asbestmateriaal | Verwijderen |

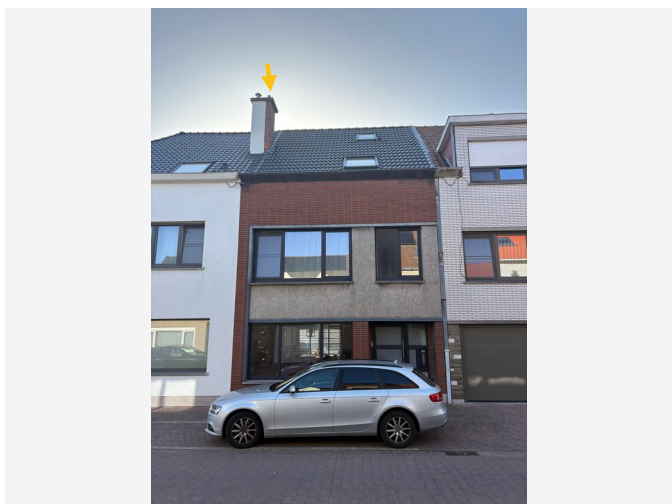
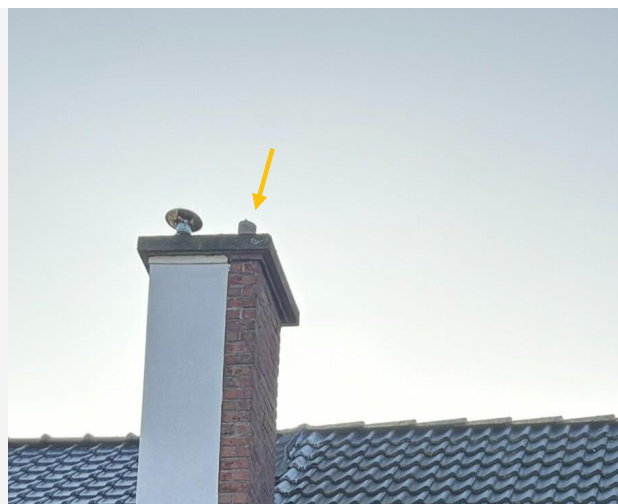
Het asbestmateriaal valt onder de mijlpaal van 2034.

| Eindbeoordeling materiaalisico | Laag materiaalisico en/of verlaagde kans op vezelvrijgave |

| Gebondenheid | Categorie 1: hechtgebonden in oorsprong |
| Asbestsoort (vezeltype) | Crocidoliet aanwezig |
| Asbestconcentratie | Laag (< 50%) |
| Afschermingsgraad van het gehele materiaal | Geheel of deels vrij aan de buitenlucht |
| Toestand van het materiaal | Licht beschadigd, licht verweerd. Intact calciumsilicaatmateriaal of categorie III 'gebondenheid' |

| Beschrijving | rookgaskanaal |
| Identificatiemethode | <p>De asbestdeskundige beoordeelt het materiaal als asbestverdacht en dus asbesthoudend, en dit zonder monstername.</p> <p>Motivatie: Er is een onderzoeksbeperving die monstername verhindert; De ruimte of het materiaal bevindt zich hoger dan 3,5 meter vanaf een vaste ondergrond.</p> |

Verwijderen

- Zorg voor een veilig beheer. Vermijd het beschadigen van het asbestmateriaal. Controleer de toestand jaarlijks op wijzigingen.
- Voer bijkomende staalname(s) uit.

- Eenvoudige handelingen: mag via doe-het-zelf of door werknemer(s) met opleidingsattest eenvoudige handelingen  
eenvoudige handelingen is voldoende  
mits inachtneming correct methode van verwijderen  
u vindt meer info hierover bij het onderdeel 'Toelichting' bij dit attest, of op  
<https://ovam.vlaanderen.be/voorzorgsmaatregelen-%20bij-asbestverwijdering>

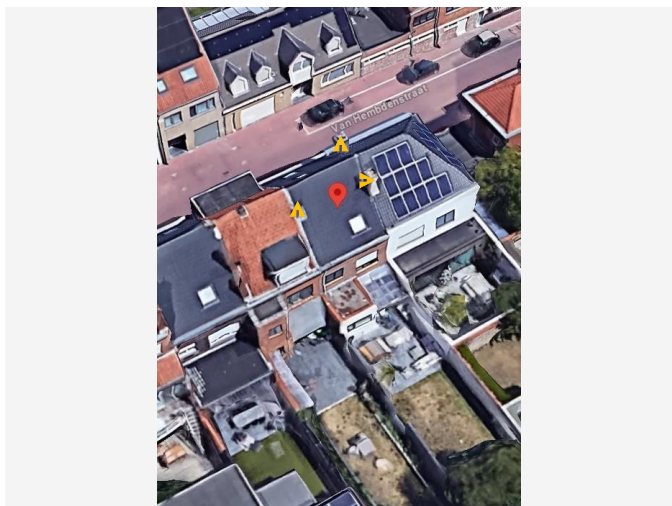
**Reden:** Het te onderzoeken materiaal situeert zich hoger dan 3,50 m te rekenen vanaf een veilige ondergrond

**Uitleg van de asbestdeskundige:** de binnenkant van deze schouw kon niet worden geïnspecteerd  
mogelijks is hier asbestverdacht materiaal aanwezig, maar dit kon niet worden vastgesteld

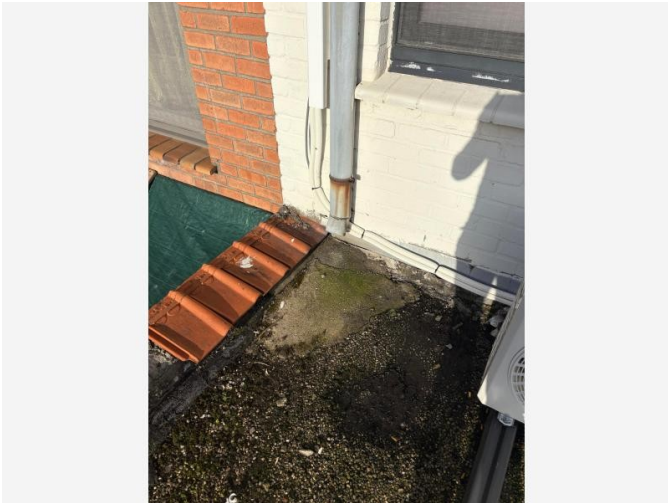
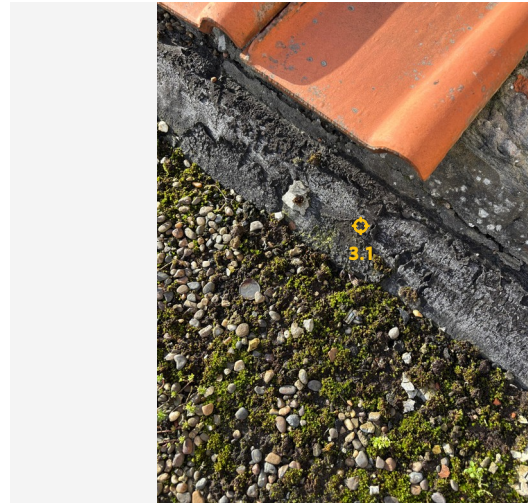
## Fiche 3: roofing plat dak uitbouw

Geen asbest

| # | Type | Referentie | Resultaat |
|---|---|---|---|
| 3.1 | Puntmonster | 4 | Geen asbest |

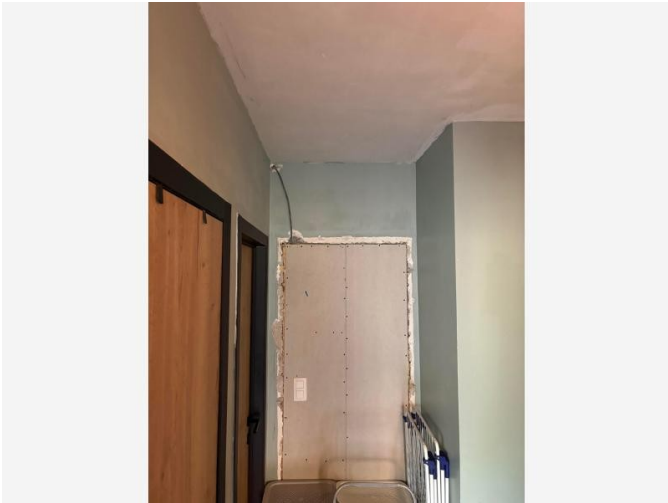
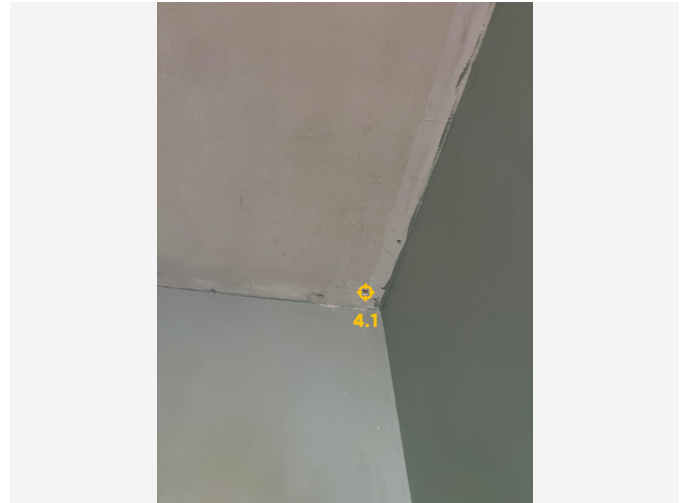
## Fiche 4: pleisterwerk plafonds

Geen asbest

| # | Type | Referentie | Resultaat |
|---|---|---|---|
| 4.1 | Mengmonster | 2 | Geen asbest |

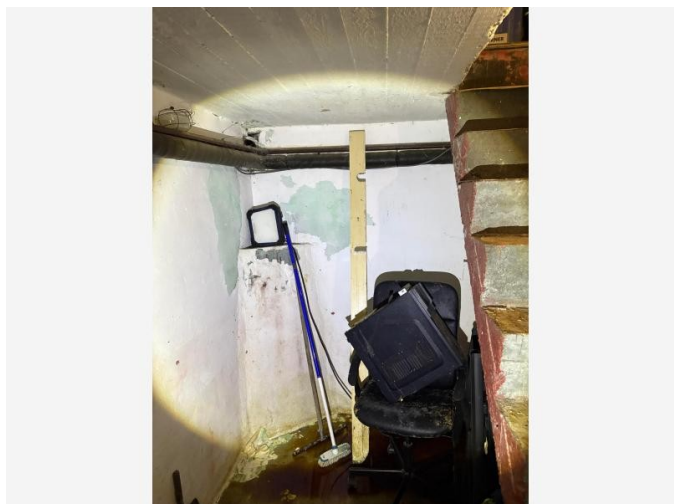
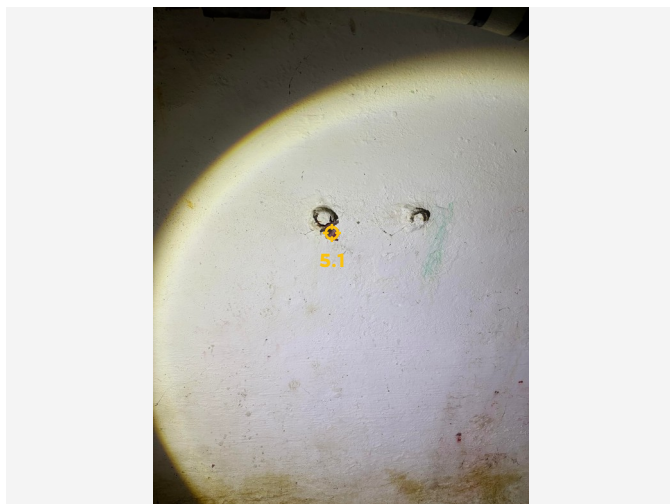
## Fiche 5: cementering

Geen asbest

| # | Type | Referentie | Resultaat |
|---|---|---|---|
| 5.1 | Mengmonster | 3 | Geen asbest |

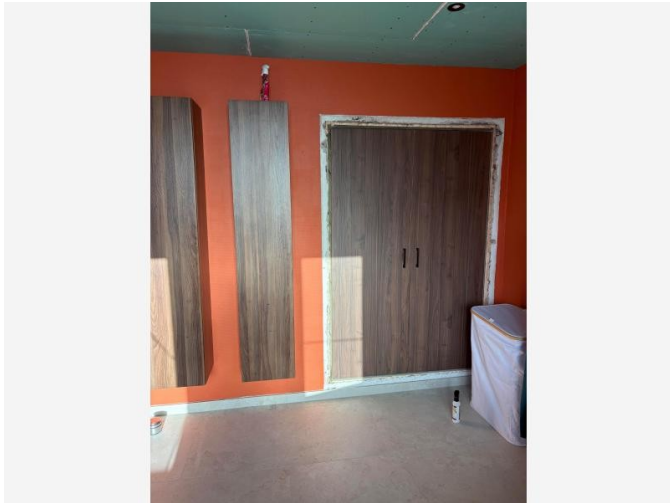
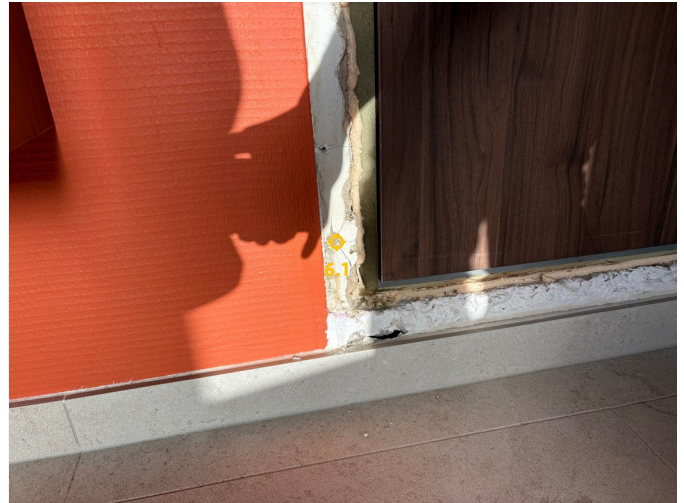
## Fiche 6: pleisterwerk muren

Geen asbest

| # | Type | Referentie | Resultaat |
|---|---|---|---|
| 6.1 | Mengmonster | 1 | Geen asbest |

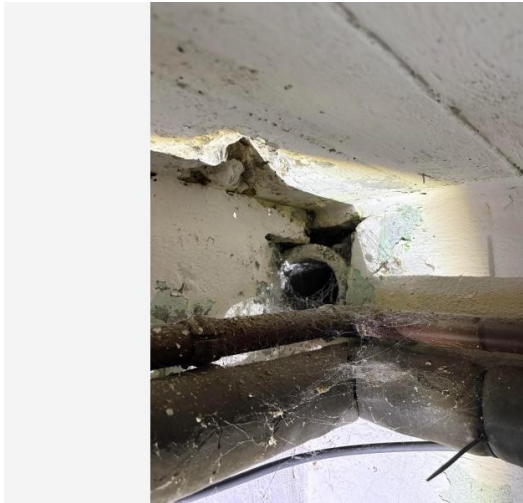
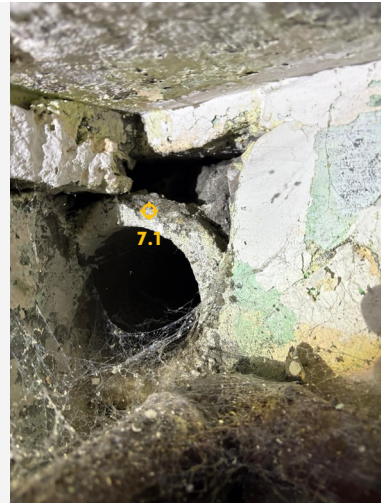
## Fiche 7: verluchtungsbus kelder

Geen asbest

| # | Type | Referentie | Resultaat |
|---|---|---|---|
| 7.1 | Puntmonster | 5 | Geen asbest |

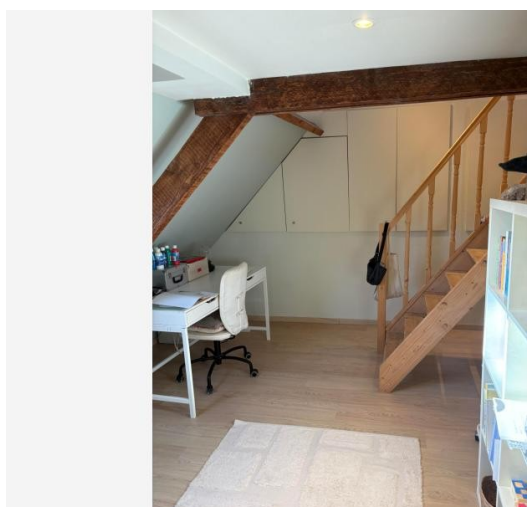
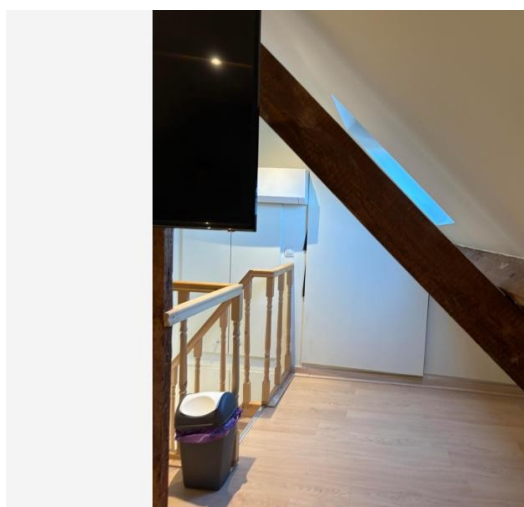
### Fiche 9: onderdak

| Beschrijving | Notitie | Terug te vinden op plannen |
|---|---|---|
| Fiche 9: onderdak | onderdak in korafleece<br>dit werd gestaafd adhv factuur<br>niet verdacht om asbest te bevatten | Plan 1.4: Verdieping 2 |
