Asbestinventarisatetest

Pedestraat 11, 1703 Dilbeek

Attestnummer : 20230522-000567.000

Uitgegeven op : 22.05.2023

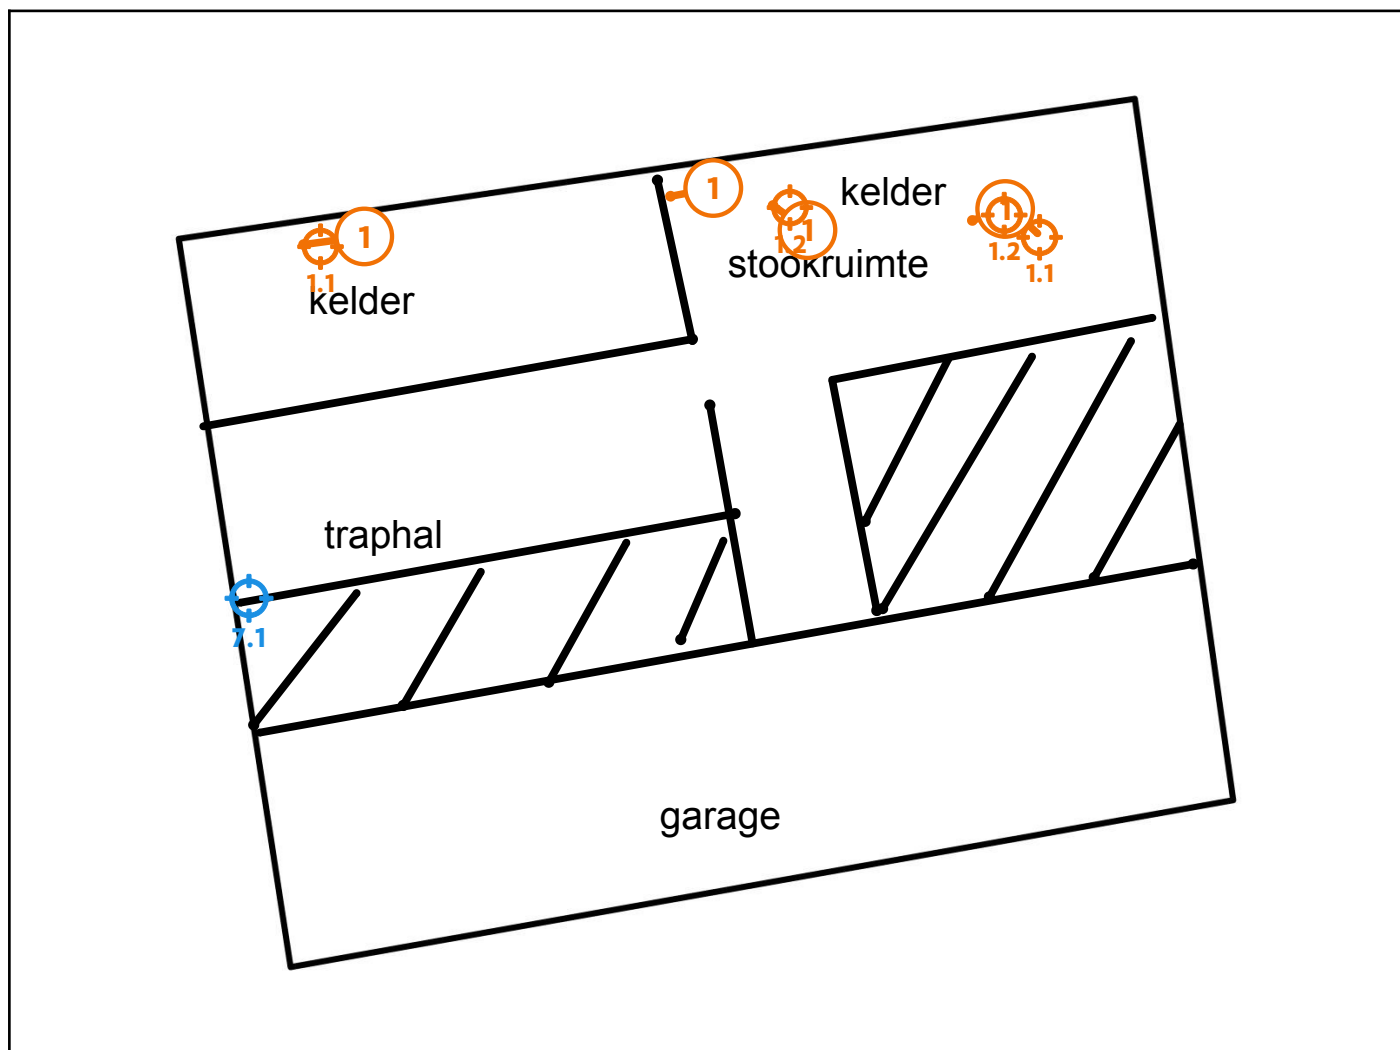
Plan 1.1: Grondplan kelderverdieping

Beschrijving	Type	Actie
1. Leidingisolatie gips_kelder	Asbestmateriaal	Verwijderen
1.1 Code: 2.1_rechte stukken	Mengmonster	-
1.2 Code: 2.2_bochten	Mengmonster	-
7. Pleisterwerk_muren	Geen asbest	-
7.1 Code: 1.1	Mengmonster	-

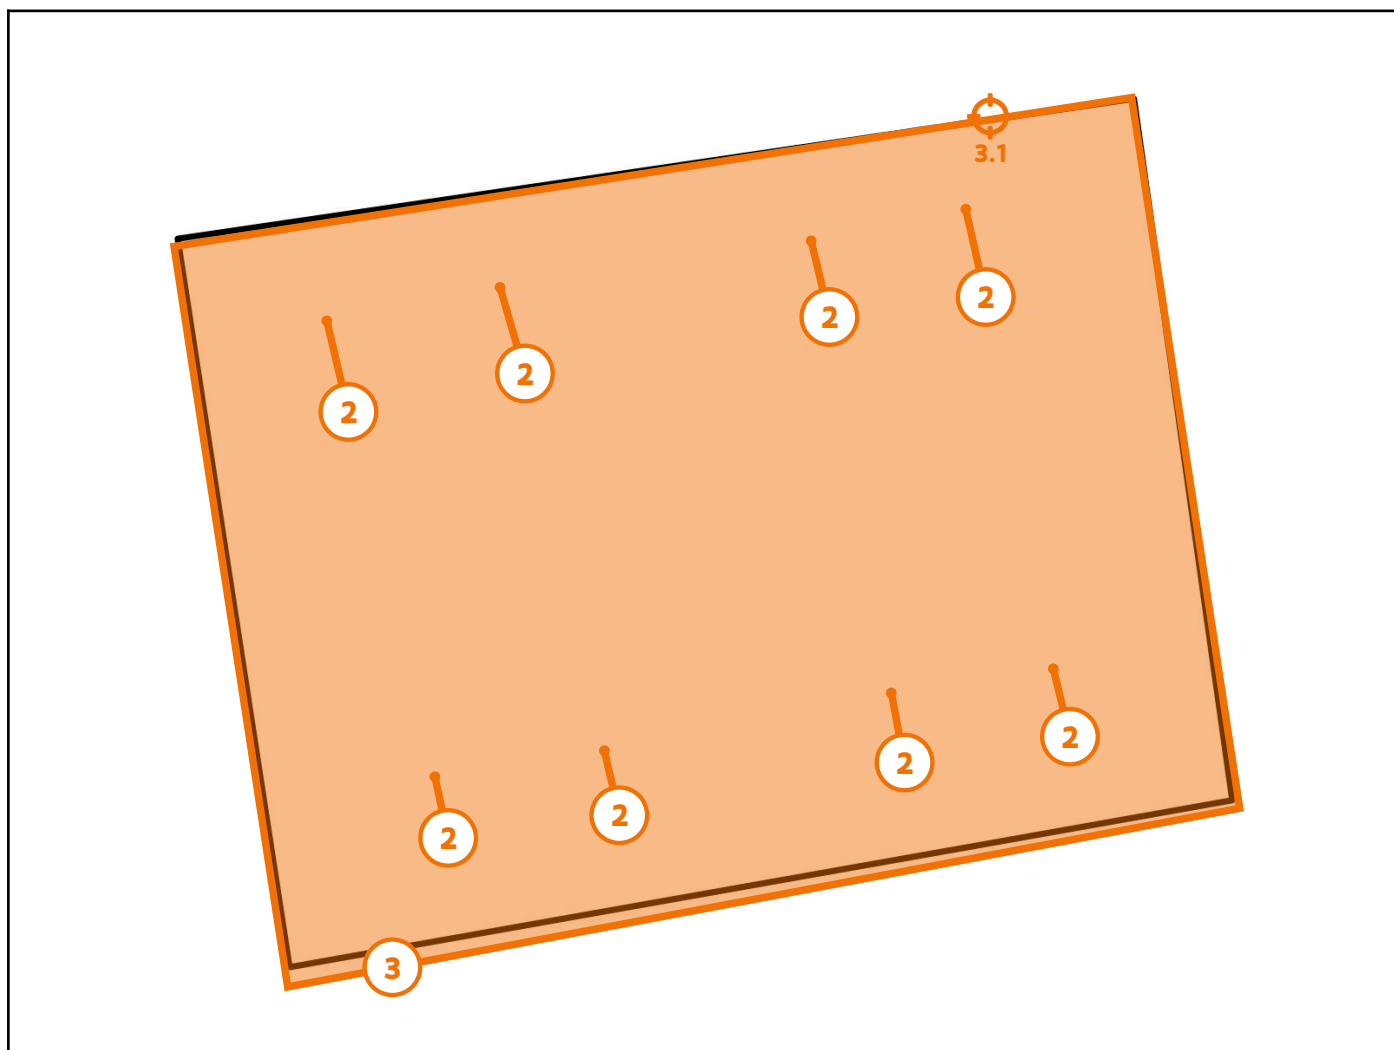
Plan 1.5: Bovernaanzicht

Beschrijving	Type	Actie
2. Gevelleien_dakkapel	Asbestmateriaal	Verwijderen
3. Dakleien_woning	Asbestmateriaal	Verwijderen
3.1 Code: 3	Puntmonster	-

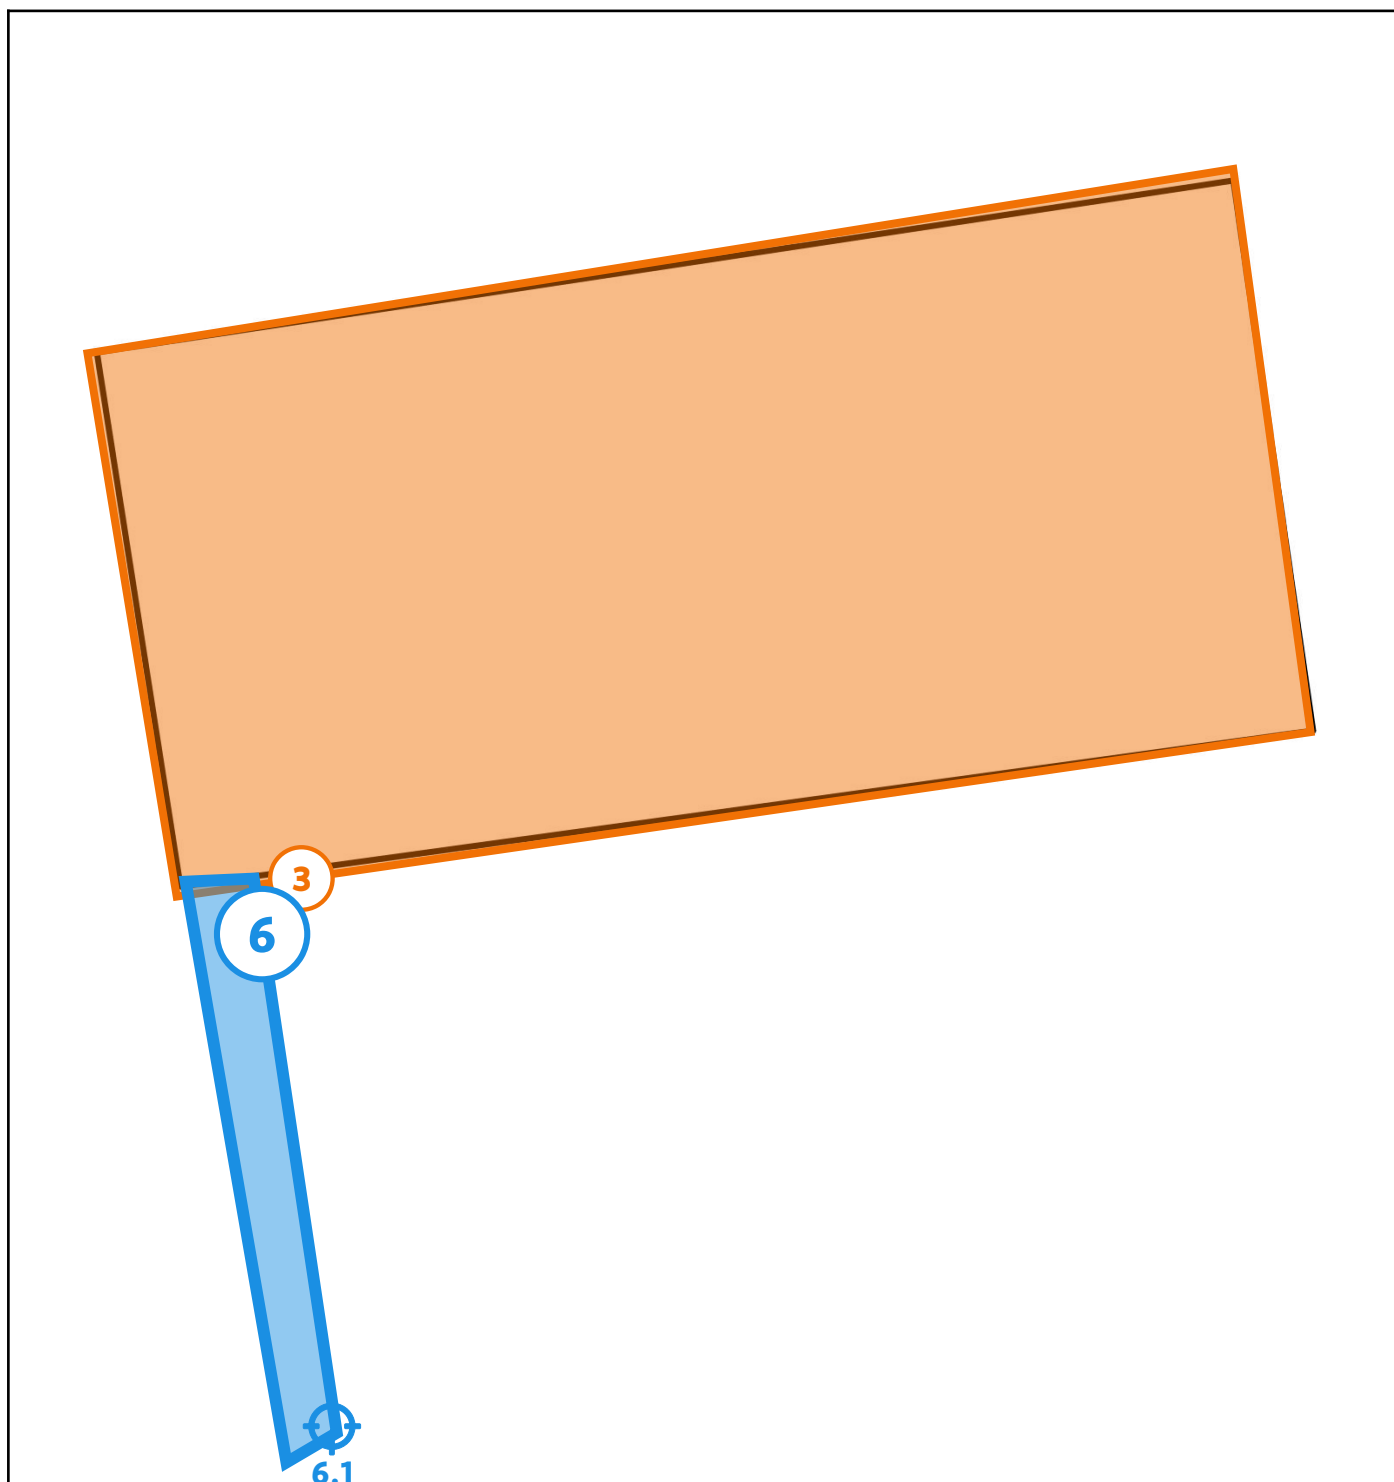
Plan 2.1: Grondplan garage

Beschrijving	Type	Actie
3. Dakleien_woning	Asbestmateriaal	Verwijderen
6. Deksteen_tuin	Geen asbest	-

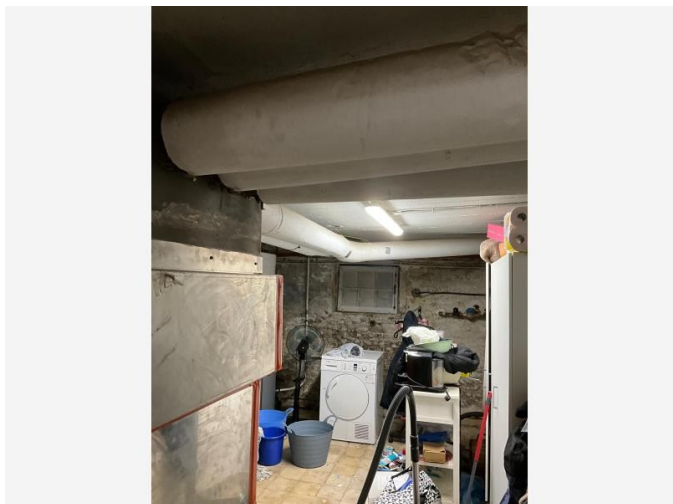
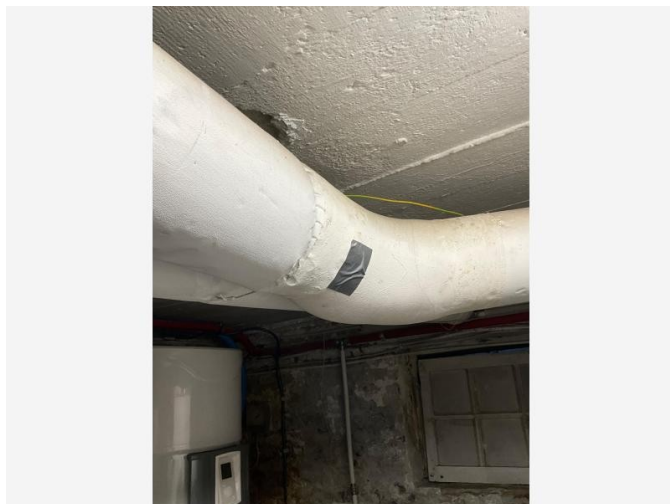
Het asbestmateriaal valt onder de mijlpaal van 2034.

Verhoogd materiaalrisico en/of verhoogde kans op vezelvrijgave

Gebondenheid	Categorie 2: niet-hechtgebonden met matrix
Asbestsoort (vezeltype)	Amfibool aanwezig, uitgezonderd crocidoliet
Asbestconcentratie	Laag (< 50%)
Afschermingsgraad van het gehele materiaal	Geheel of deels (ook) vrij aan de binnenlucht
Toestand van het materiaal	Licht beschadigd, licht verweerd. Intact materiaal type Pical – asbestboard of categorie III 'gebondenheid'

#	Type	Referentie	Resultaat
1.1	Mengmonster	2.1_rechte stukken	Amosiet
1.2	Mengmonster	2.2_bochten	Amosiet

Beschrijving	Leidingisolatie gips_kelder
Omgeving	Binnen
Primaire drager	HVAC infrastructuur en uitrusting
Asbestmateriaal	In-situ afwerkingslagen - Thermische isolatie

- Verwijder dit asbestmateriaal zo snel mogelijk. Volg de toestand goed op.

- Hermetische zone (erkend asbestverwijderaar)
Deze losgebonden toepassing kan niet verwijderd worden zonder vezelvrijgave. Het is verplicht deze toepassing te laten verwijderen door een erkend asbestverwijderaar.

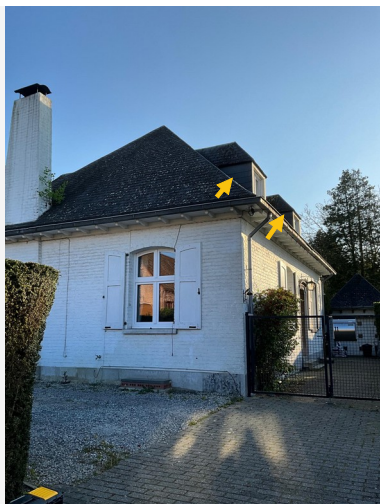
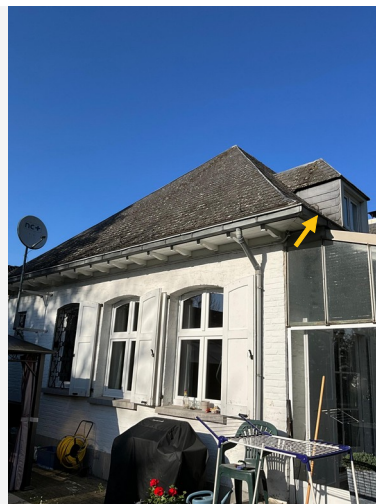
Het asbestmateriaal valt onder de mijlpaal van 2034.

Eindbeoordeling materiaalrisico	Laag materiaalrisico en/of verlaagde kans op vezelvrijgave
---------------------------------	--

Gebondenheid	Categorie 1: hechtgebonden in oorsprong
Asbestsoort (vezeltype)	Crocidoliet aanwezig
Asbestconcentratie	Laag (< 50%)
Afschermingsgraad van het gehele materiaal	Geheel of deels vrij aan de buitenlucht
Toestand van het materiaal	Licht beschadigd, licht verweerd. Intact materiaal type Pical – asbestboard of categorie III 'gebondenheid'

Beschrijving	Gevelleien_dakkapel
Omgeving	Buiten
Primaire drager	Wand buitenschil
Asbestmateriaal	Dak- en gevelbekleding - Lei, shingle
Bindmiddel van asbestmateriaal	Cement
Gebondenheid op basis van bindmiddel	Hecht

Hoeveelheid (oppervlakte - aantal)	<ul style="list-style-type: none">• 1,50 m² - 8 stuks
Totale oppervlakte	12,00 m ²
Eenvoudig bereikbaar	Ja
Bevestigingswijze	<ul style="list-style-type: none">• Genageld, geniet
Identificatiemethode	Vaststelling zonder monstername
Destructieve handeling voor identificatie	Nee
Opmerking	Staalname niet mogelijk. We kunnen de gevelleien als asbestverdacht beschouwen.

- Verwijder dit asbestmateriaal zo snel mogelijk. Volg de toestand goed op.
- Hemelwater dat afspoelt van asbestcement daken of gevels kan asbestdeeltjes bevatten. Gebruik het enkel voor gesloten circuits (bv. spoelen toiletten). Reinig na het vervangen van het dak of de gevel de dakgoten en regenwaterput of -ton om asbesthoudend sediment of slib te verwijderen
- Voer bijkomende staalname(s) uit.

- Eenvoudige handelingen: mag via doe-het-zelf of door werknemer(s) met opleidingsattest eenvoudige handelingen
Indien de leien één voor één kunnen verwijderd worden zonder deze te beschadigen.
- Eenvoudige handelingen: enkel door erkend asbestverwijderaar
Indien de leien niet één voor één kunnen verwijderd worden zonder deze te beschadigen.

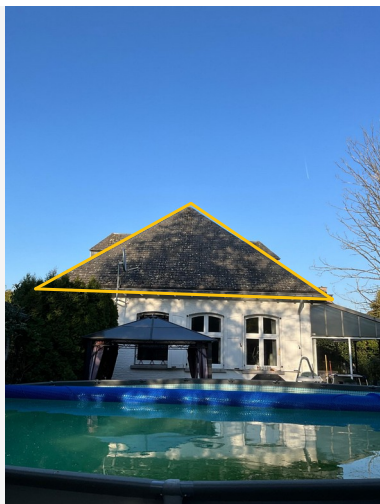
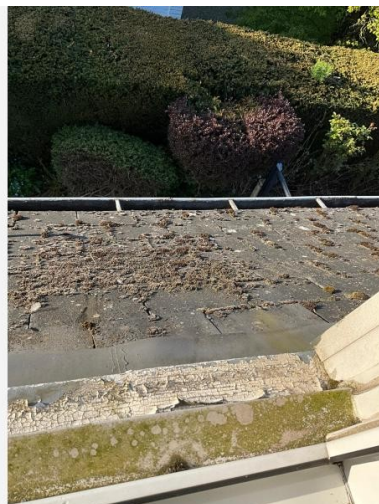
Het asbestmateriaal valt onder de mijlpaal van 2034.

Verhoogd materiaalrisico en/of verhoogde kans op vezelvrijgave

Gebondenheid	Categorie 1: hechtgebonden in oorsprong
Asbestsoort (vezeltype)	Alleen chrysotiel
Asbestconcentratie	Laag (< 50%)
Afschermingsgraad van het gehele materiaal	Geheel of deels vrij aan de buitenlucht
Toestand van het materiaal	Matig beschadigd, matig verweerd

#	Type	Referentie	Resultaat
3.1	Puntmonster	3	Chrysotiel

Beschrijving	Dakleien_woning
Omgeving	Buiten

- Verwijder dit asbestmateriaal zo snel mogelijk. Volg de toestand goed op.
- Hemelwater dat afspoelt van asbestcement daken of gevels kan asbestdeeltjes bevatten. Gebruik het enkel voor gesloten circuits (bv. spoelen toiletten). Reinig na het vervangen van het dak of de gevel de dakgoten en regenwaterput of -ton om asbesthoudend sediment of slib te verwijderen

- Eenvoudige handelingen: mag via doe-het-zelf of door werknemer(s) met opleidingsattest eenvoudige handelingen
Indien de leien één voor één kunnen verwijderd worden zonder deze te beschadigen.
- Eenvoudige handelingen: enkel door erkend asbestverwijderaar
Indien de leien één voor één kunnen verwijderd worden zonder deze te beschadigen.

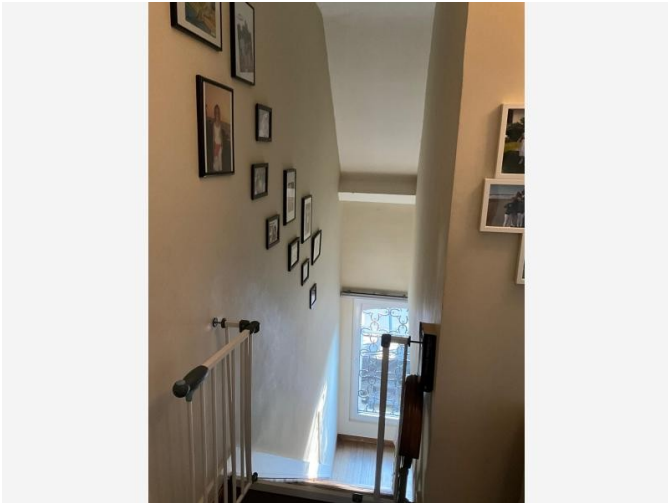
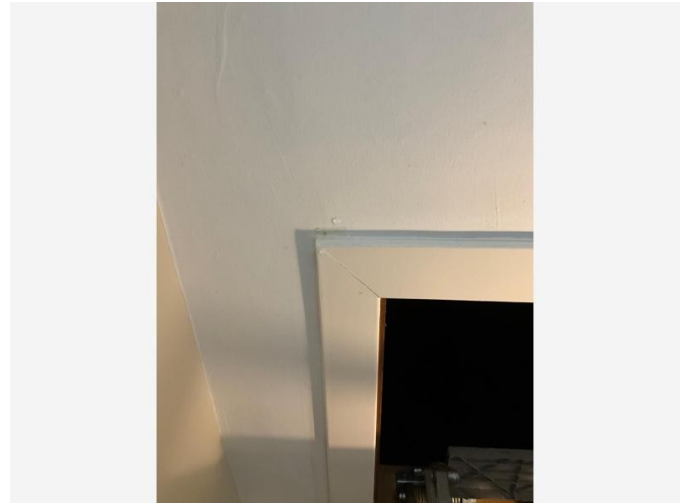
Geen asbest

#	Type	Referentie	Resultaat
4.1	Mengmonster	1.2	Geen asbest

Beschrijving	Pleisterwerk_plafond
Omgeving	Binnen
Primaire drager	Plafond

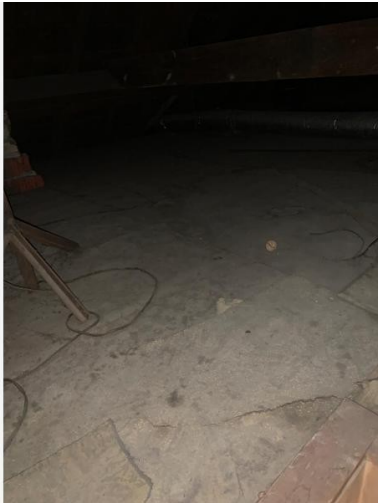
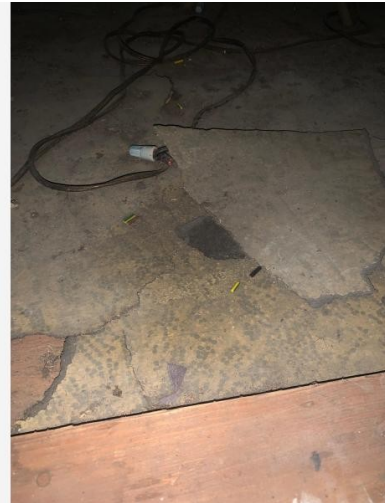
Geen asbest

#	Type	Referentie	Resultaat
5.1	Puntmonster	4	Geen asbest

Beschrijving	Vloerzeil_zolder
Omgeving	Binnen
Primaire drager	Vloer
Bindmiddel van materiaal	Karton - papier - viltachtig

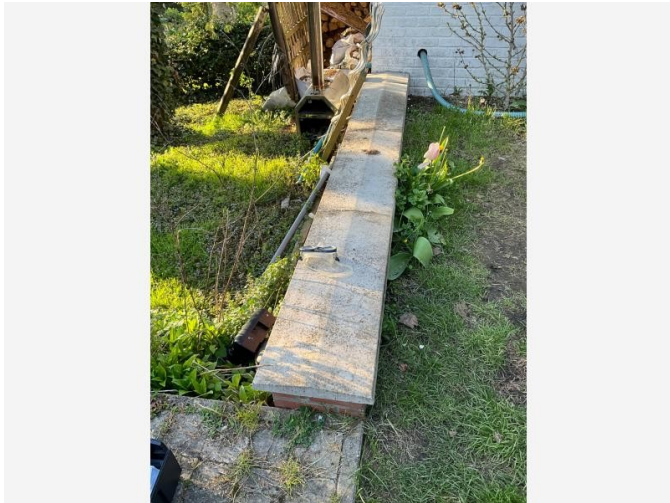
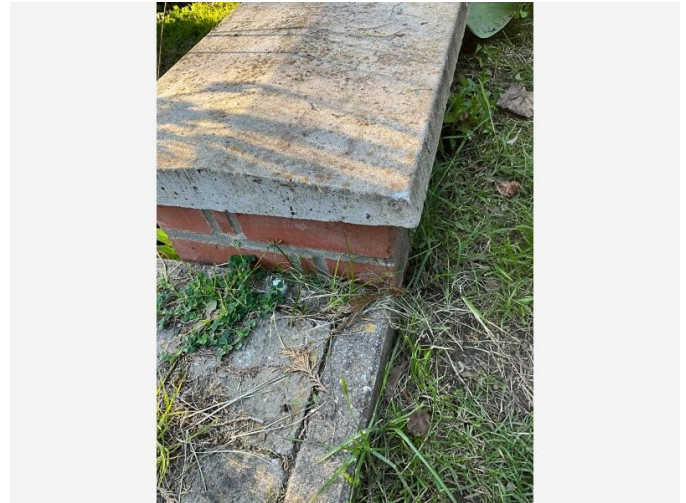
Geen asbest

#	Type	Referentie	Resultaat
6.1	Puntmonster	5	Geen asbest

Beschrijving	Deksteen_tuin
Omgeving	Buiten
Primaire drager	Wand vrijstaand (scheidingsmuur, ...)
Bindmiddel van materiaal	Cement

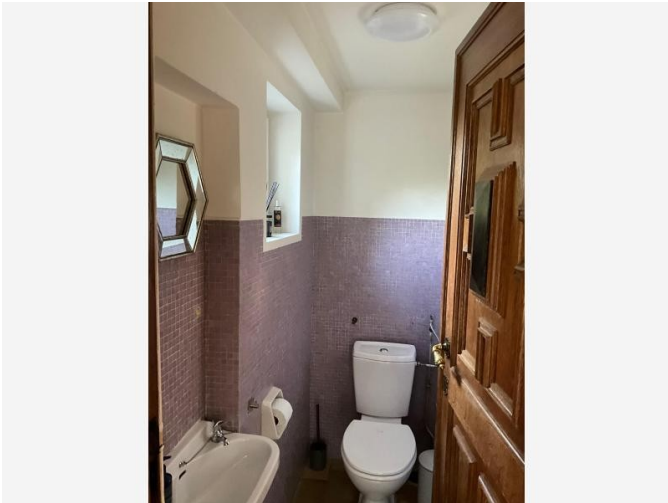
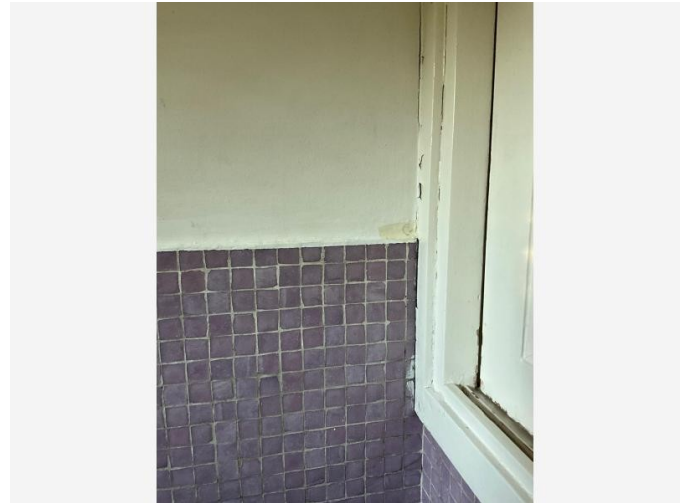
Geen asbest

#	Type	Referentie	Resultaat
7.1	Mengmonster	1.1	Geen asbest

Beschrijving	Pleisterwerk_muren
Omgeving	Binnen
Primaire drager	Binnenwand
