# Asbestinventarisatetest

Galliestraat 50, 3300 Tienen

Attestnummer : 20260114-000090.000

Uitgegeven op : 14.01.2026

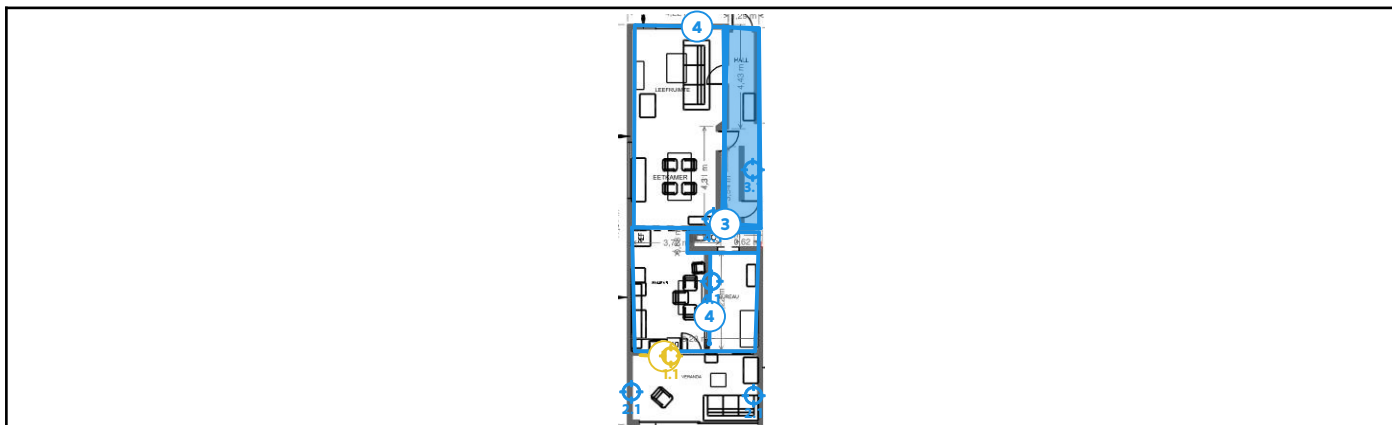
## Plan 1.2: gelijkvloers

Beschrijving	Type	Actie
1. Vensterbank type massal	Asbestmateriaal	Zorgvuldig beheren
1.1 Code: S2-venstertablet	Puntmonster	-
2. Cementen smeerlaag buiten	Geen asbest	-
2.1 Code: S1-Cement	Mengmonster	-
3. Pleisterwerk plafonds	Geen asbest	-
3.1 Code: S4-pleister plafond	Mengmonster	-
4. Pleisterwerk wanden	Geen asbest	-
4.1 Code: S3-pleister muur	Mengmonster	-

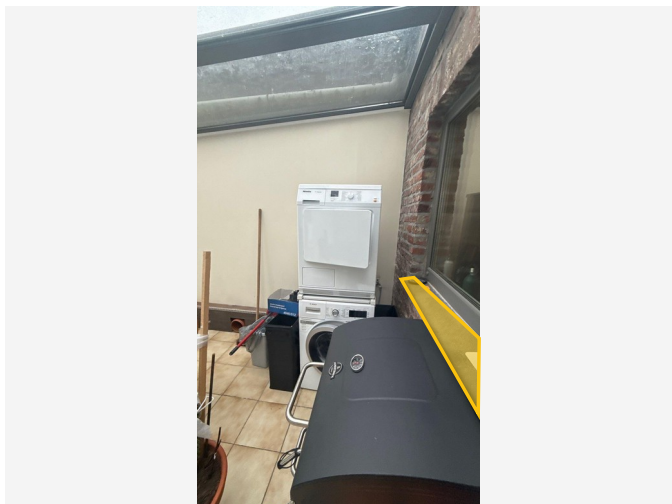
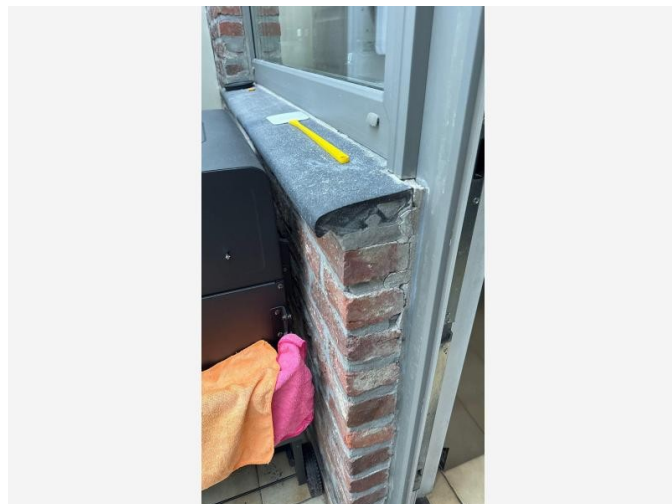
Overzichtsfoto

Detailfoto

Het asbestmateriaal valt onder de mijlpaal van 2040.

Eindbeoordeling materiaalrisico

Laag materiaalrisico en/of verlaagde kans op vezelvrijgave

#	Type	Referentie	Resultaat
1.1	Puntmonster	S2-venstertablet	Chrysotiel

Beschrijving	Vensterbank type massal
Omgeving	Binnen
Primaire drager	Wandopening verticaal (raam, deur, ...)
Asbestmateriaal	Plaat, paneel, tablet - Type Massal
Bindmiddel van asbestmateriaal	Cement
Gebondenheid op basis van bindmiddel	Hecht
Hoeveelheid (oppervlakte - dikte - aantal)	<ul style="list-style-type: none"><li>• 0,50 m<sup>2</sup> - 2,00 cm - 1 stuk</li></ul>
Totaal volume	0,01 m <sup>3</sup>
Eenvoudig bereikbaar	Ja
Bevestigingswijze	<ul style="list-style-type: none"><li>• Verlijmd, ingegoten, versmeerd</li></ul>
Identificatiemethode	Een monstername door de asbestdeskundige met laboanalyse door een asbestlabo.
Destructieve handeling voor identificatie	Nee
Opmerking	De hoeveelheid is een zo nauwkeurig mogelijke opmeting. Hieraan kunnen evenwel geen rechten worden ontleend.

Zorgvuldig beheren

- Zorg voor een veilig beheer. Vermijd het beschadigen van het asbestmateriaal. Controleer de toestand jaarlijks op wijzigingen.

- Eenvoudige handelingen: mag via doe-het-zelf of door werknemer(s) met opleidingsattest eenvoudige handelingen  
Deze toepassing kan door een aannemer die over een opleidingsattest eenvoudige handelingen beschikt of door een particulier (doe-het-zelf), verwijderd worden indien er geen verhoogd risico op vrijgave van asbestvezels (max. concentratie 0,01 vezels/cm<sup>3</sup> - CODEX Art. VI.3-54) ontstaat en de toepassing voorafgaand wordt gefixeerd/bevochtigd; de individuele elementen zonder machinale werktuigen (boormachine, slijpschijf, hogedrukreiniger,...) en zonder breken of gooien een voor een losgemaakt worden; en ten slotte dubbel en luchtdicht verpakt weggevoerd worden naar een erkend afvalpunt (recyclagepark).

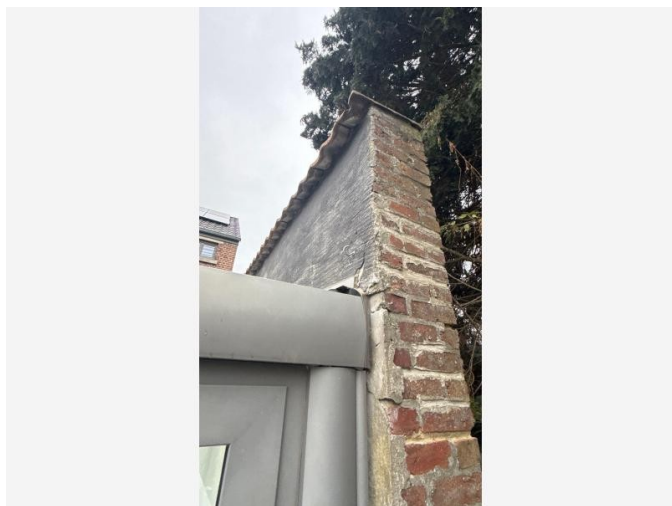
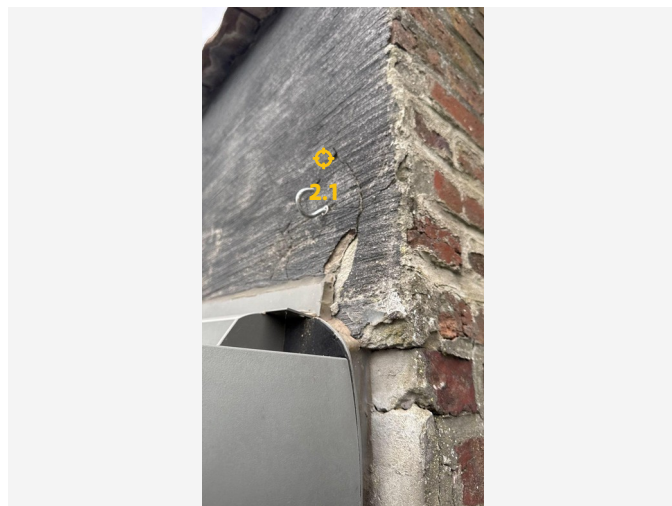
Geen asbest

#	Type	Referentie	Resultaat
2.1	Mengmonster	S1-Cement	Geen asbest

<b>Beschrijving</b>	Cementen smeerlaag buiten
<b>Omgeving</b>	Buiten
<b>Primaire drager</b>	Wand buitenschil
<b>Bindmiddel van materiaal</b>	Cement
<b>Gebondenheid op basis van bindmiddel</b>	Hecht
<b>Hoeveelheid (oppervlakte - dikte - aantal)</b>	• 5,00 m <sup>2</sup> - 0,30 cm - 1 stuk
<b>Totaal volume</b>	0,015 m <sup>3</sup>
<b>Identificatiemethode</b>	Een monstername door de asbestdeskundige met laboanalyse door een asbestlabo.
<b>Destructieve handeling voor identificatie</b>	Nee
<b>Opmerking</b>	De hoeveelheid is een zo nauwkeurig mogelijke opmeting. Hieraan kunnen evenwel geen rechten worden ontleend.

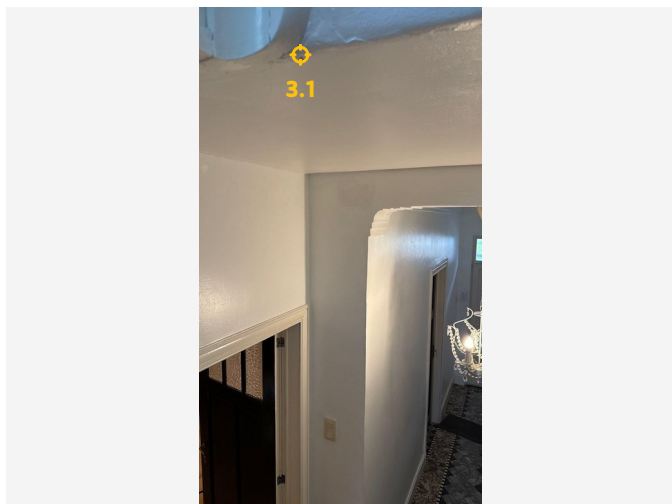
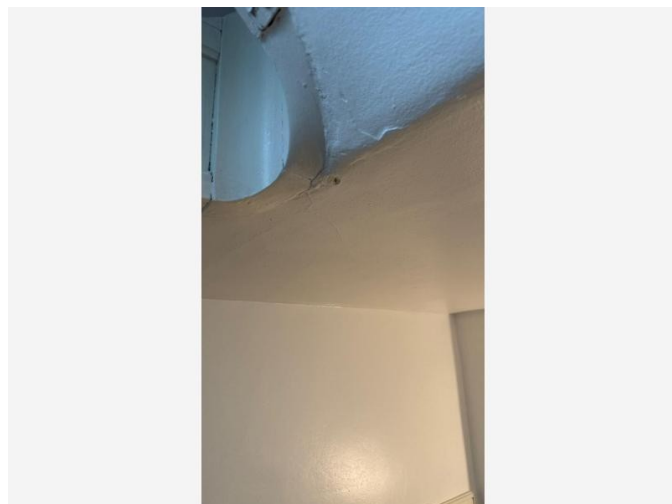
## Fiche 3: Pleisterwerk plafonds

Geen asbest

#	Type	Referentie	Resultaat
3.1	Mengmonster	S4-pleister plafond	Geen asbest

<b>Beschrijving</b>	Pleisterwerk plafonds
<b>Omgeving</b>	Binnen
<b>Primaire drager</b>	Plafond
<b>Bindmiddel van materiaal</b>	Gips - kalk
<b>Gebondenheid op basis van bindmiddel</b>	Niet-hechtgebonden
<b>Hoeveelheid (oppervlakte - dikte - aantal)</b>	• 30,00 m <sup>2</sup> - 1,00 cm - 1 stuk
<b>Totaal volume</b>	0,30 m <sup>3</sup>
<b>Identificatiemethode</b>	Een monstername door de asbestdeskundige met laboanalyse door een asbestlabo.
<b>Destructieve handeling voor identificatie</b>	Nee
<b>Opmerking</b>	De hoeveelheid is een zo nauwkeurig mogelijke opmeting. Hieraan kunnen evenwel geen rechten worden ontleend. Waar mogelijk, wordt staalname uitgevoerd conform het inspectieprotocol: in een droge ruimte zoals een slaapkamer, in een natte ruimte zoals een keuken of badkamer, in een traphal en in een stookruimte. Er is enkel pleisterwerk aanwezig in de hal/traphal

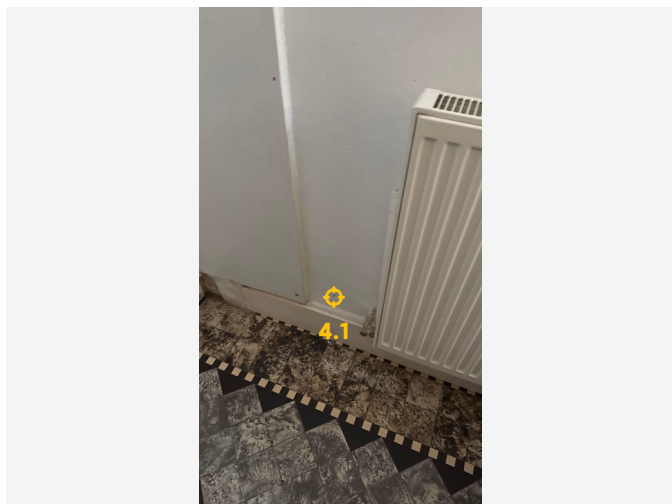
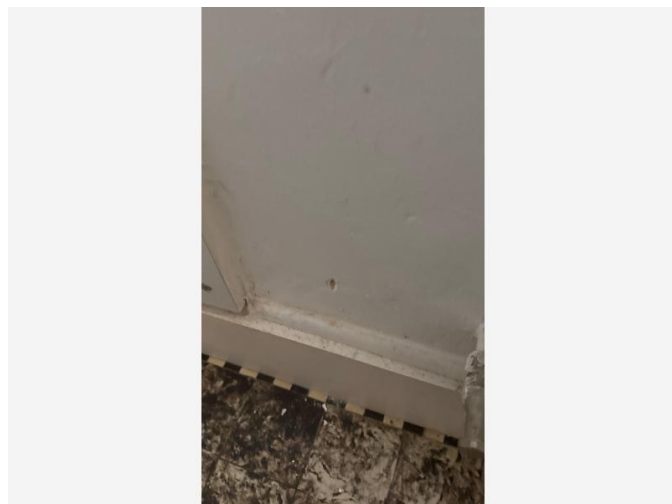
Geen asbest

#	Type	Referentie	Resultaat
4.1	Mengmonster	S3-pleister muur	Geen asbest

<b>Beschrijving</b>	Pleisterwerk wanden
<b>Omgeving</b>	Binnen
<b>Primaire drager</b>	Binnenwand
<b>Bindmiddel van materiaal</b>	Gips - kalk
<b>Gebondenheid op basis van bindmiddel</b>	Niet-hechtgebonden
<b>Hoeveelheid (oppervlakte - dikte - aantal)</b>	• 300,00 m <sup>2</sup> - 1,00 cm - 1 stuk
<b>Totaal volume</b>	3,00 m <sup>3</sup>
<b>Identificatiemethode</b>	Een monstername door de asbestdeskundige met laboanalyse door een asbestlabo.
<b>Destructieve handeling voor identificatie</b>	Nee
<b>Opmerking</b>	De hoeveelheid is een zo nauwkeurig mogelijke opmeting. Hieraan kunnen evenwel geen rechten worden ontleend. Waar mogelijk, wordt staalname uitgevoerd conform het inspectieprotocol: in een droge ruimte zoals een slaapkamer, in een natte ruimte zoals een keuken of badkamer, in een traphal en in een stookruimte.

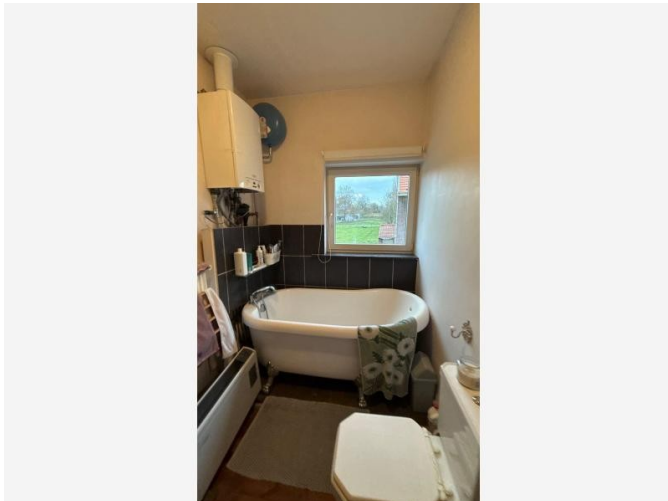
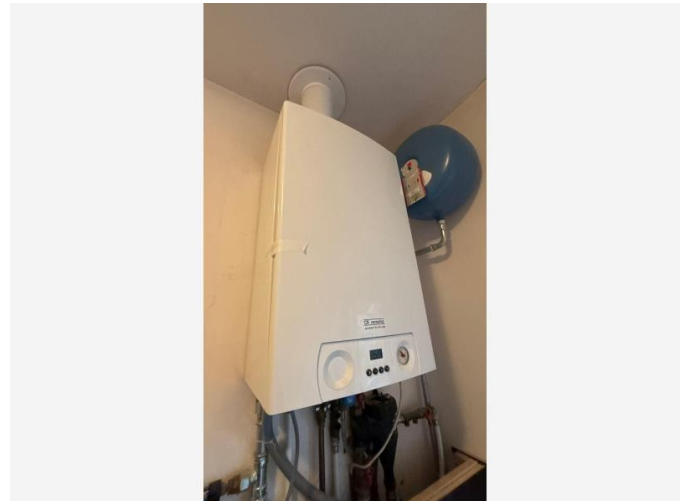
## Fiche 5: CV-ketel (niet verdacht)

Beschrijving	Notitie	Terug te vinden op plannen
Fiche 5: CV-ketel (niet verdacht)	De CV-ketel (dichtingen, isolerend materiaal) is niet asbestverdacht.	-
Fiche 6: Dakbedekking bestaande uit pannen (niet verdacht)	De dakbedekking is niet-asbestverdacht.	-
Fiche 7: Kit aan de ramen	De kit aan de ramen is niet asbestverdacht.	-
