Asbestinventarisatetest

Overstraat 61/1, 3290 Diest

Attestnummer : 20251031-000627.002

Uitgegeven op : 19.11.2025

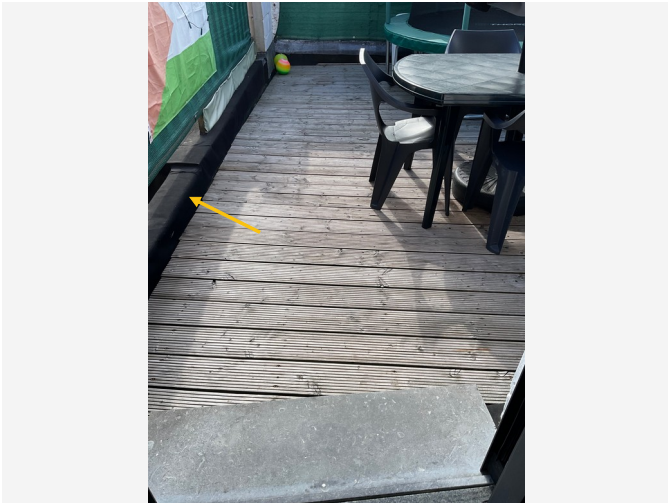
Situeringfoto

EPDM staat voor ethyleen, propyleen, dieen en monomeer. EPDM is een eenlaagse synthetische dakrubber

Basis voor advies	De asbestdeskundige beoordeelt het materiaal als niet-asbestverdacht.
--------------------------	---

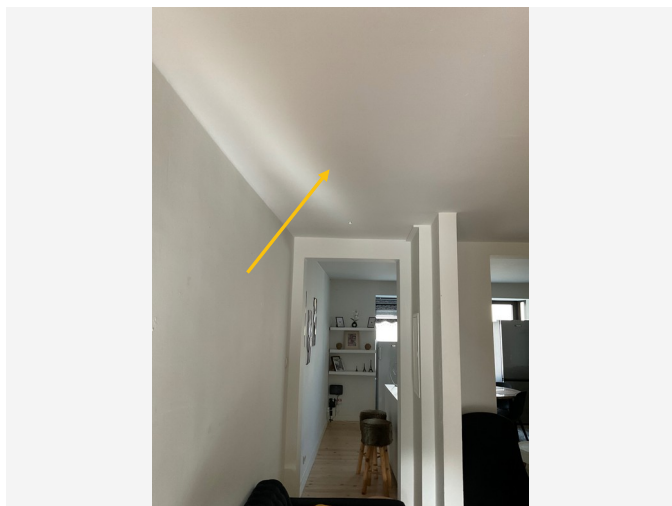
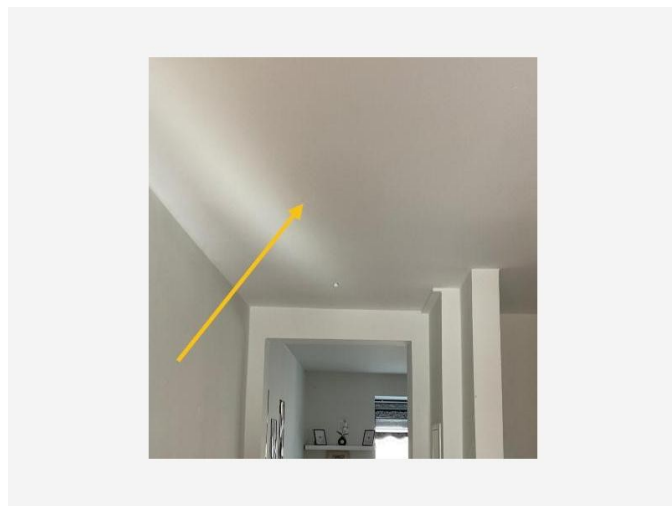
- wanden en/of plafonds vervaardigd uit gipsplaten.
- Mogelijk asbesthoudende materialen achter de constructie aanwezig.
- Mogelijk asbesthoudende afsmeerlaag tussen de platen. (afsmeerlaag niet waarneembaar)
- Aanvullend destructief onderzoek uit te voeren.

Basis voor advies	Beoordeling op basis van expertise, zonder een vaststelling door de asbestdeskundige.
-------------------	---

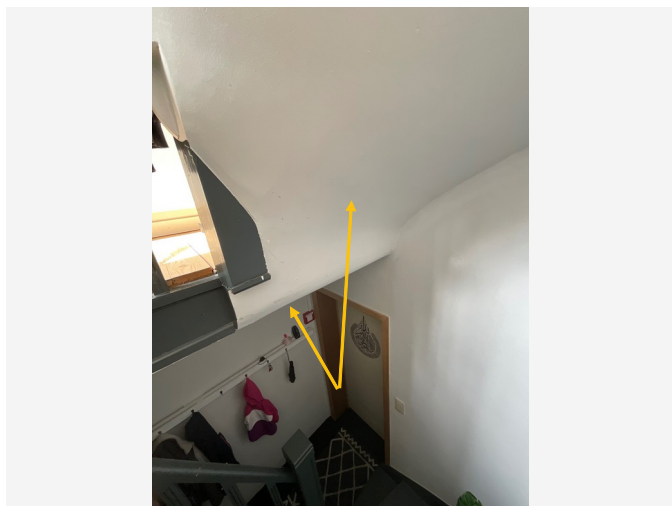
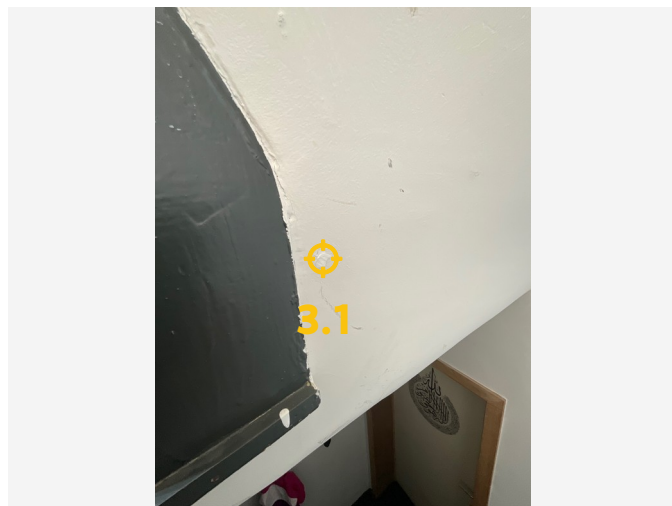
Fiche 3: Pleisterwerk plafonds

Geen asbest

#	Type	Referentie	Resultaat
3.1	Mengmonster	MN2 pleister plafond	Geen asbest

Beschrijving	Pleisterwerk plafonds
Omgeving	Binnen
Primaire drager	Plafond
Bindmiddel van materiaal	Gips - kalk
Gebondenheid op basis van bindmiddel	Niet-hechtgebonden
Hoeveelheid (oppervlakte - dikte - aantal)	• 15,00 m ² - 1,50 cm - 1 stuk
Totaal volume	0,225 m ³
Identificatiemethode	Een monstername door de asbestdeskundige met laboanalyse door een asbestlabo.
Destructieve handeling voor identificatie	Nee
Opmerking	<p>De hoeveelheid is een schatting en kan afwijken van de werkelijke toestand. Waar mogelijk, wordt staalname uitgevoerd conform het inspectieprotocol: in een droge ruimte zoals een slaapkamer, in een natte ruimte zoals een keuken of badkamer, in een traphal en in een stookruimte.</p> <p>-enkel pleister aanwezig onder de trap en op het gelijkvloers in de inkomhal</p>

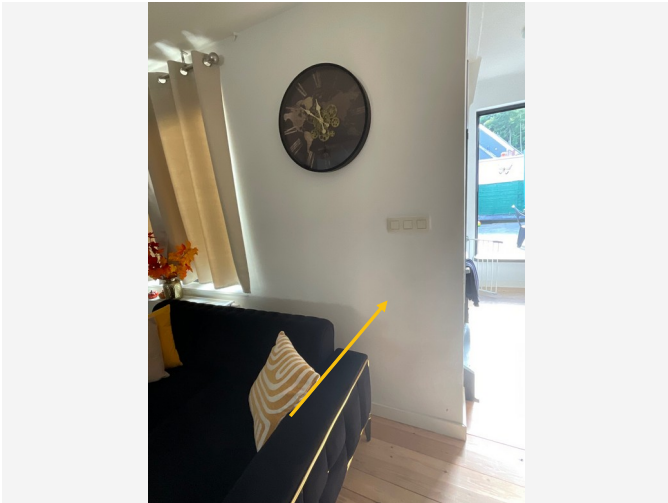
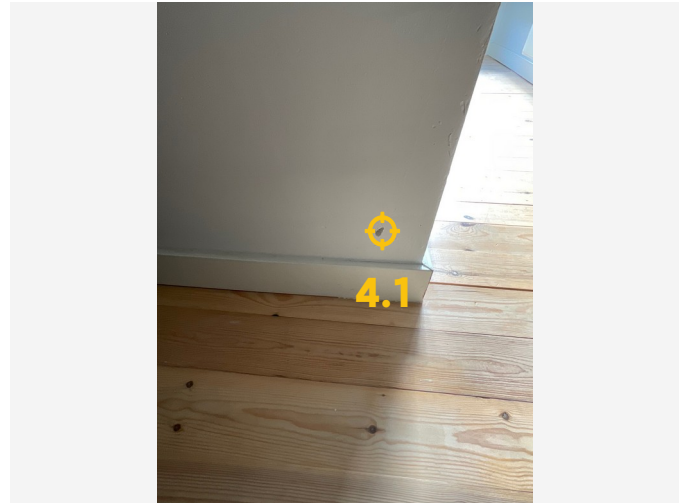
Fiche 4: Pleisterwerk wanden

Geen asbest

#	Type	Referentie	Resultaat
4.1	Mengmonster	Mn1 pleister wand	Geen asbest

Beschrijving	Pleisterwerk wanden
Omgeving	Binnen
Primaire drager	Binnenwand
Bindmiddel van materiaal	Gips - kalk
Gebondenheid op basis van bindmiddel	Niet-hechtgebonden
Hoeveelheid (oppervlakte - dikte - aantal)	• 204,00 m ² - 1,49 cm - 1 stuk
Totaal volume	3,04 m ³
Identificatiemethode	Een monstername door de asbestdeskundige met laboanalyse door een asbestlabo.
Destructieve handeling voor identificatie	Nee
Opmerking	<p>De hoeveelheid is een schatting en kan afwijken van de werkelijke toestand. Waar mogelijk, wordt staalname uitgevoerd conform het inspectieprotocol: in een droge ruimte zoals een slaapkamer, in een natte ruimte zoals een keuken of badkamer, in een traphal en in een stookruimte.</p> <ul style="list-style-type: none">-badkamer-Traphal-woonkamer-geen pleister aanwezig in stooklokaal

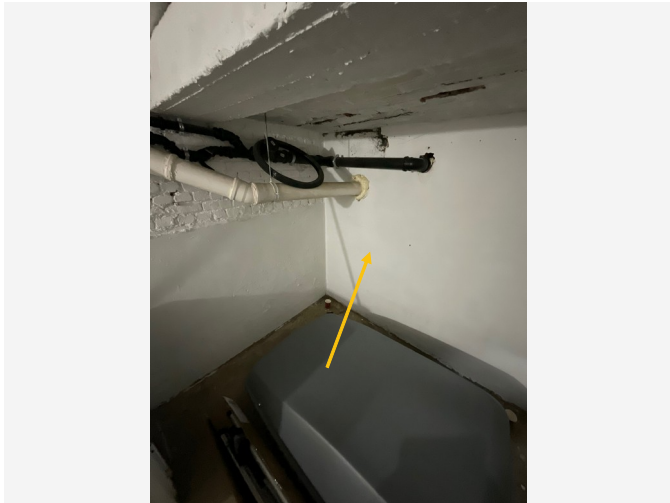
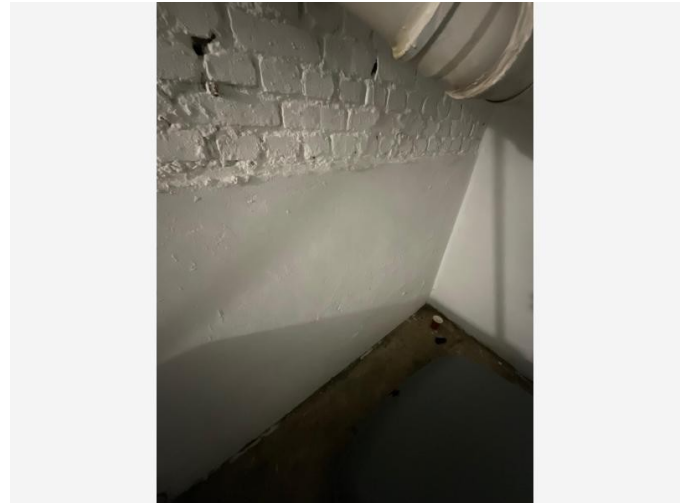
Fiche 5: Cementpleister (kelder)

Geen asbest

#	Type	Referentie	Resultaat
5.1	Puntmonster	Mn3 Cementpleister	Geen asbest

Beschrijving	Cementpleister (kelder)
Omgeving	Binnen
Primaire drager	Binnenwand
Bindmiddel van materiaal	Cement
Gebondenheid op basis van bindmiddel	Hecht
Hoeveelheid (gewicht - aantal)	<ul style="list-style-type: none">• 250,00 kg - 1 stuk
Totaal gewicht	250,00 kg
Identificatiemethode	Een monstername door de asbestdeskundige met laboanalyse door een asbestlabo.
Destructieve handeling voor identificatie	Nee
Opmerking	De hoeveelheid is een schatting en kan afwijken van de werkelijke toestand. Waar mogelijk

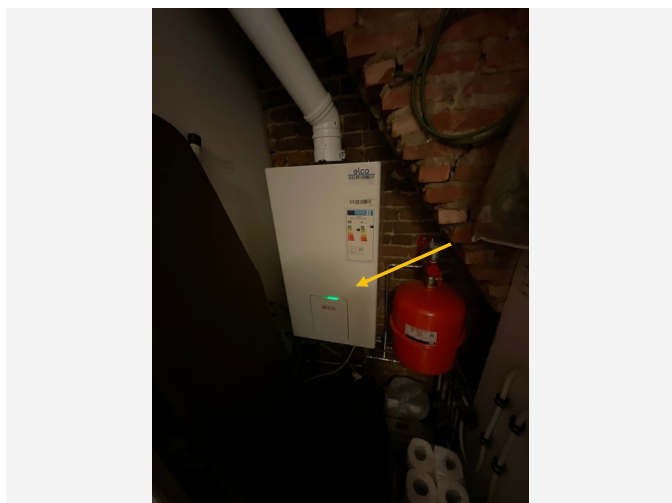
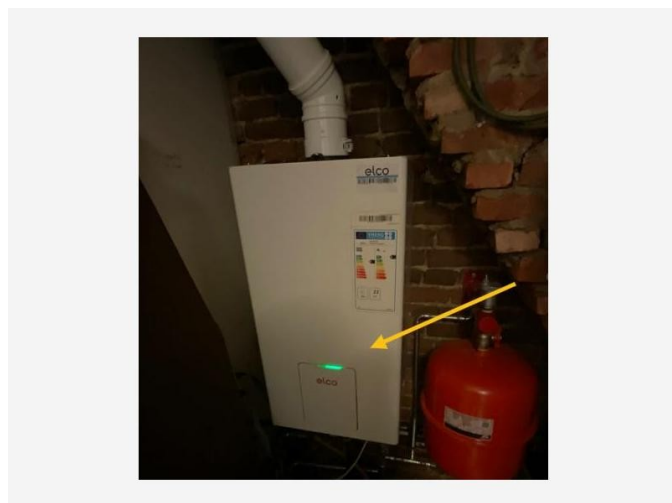
Beschrijving	Notitie	Terug te vinden op plannen
Fiche 6: Recente CV Ketel	Verwarmingstoestel met een bouwjaar na 2001 (zie bijlage)	Plan 1.5: Verdiep 2 - pleisterwerk wanden
Fiche 7: Silicone kit	Siliconekit is een elastisch afdichtingsmiddel	Plan 1.3: Verdiep 1 - pleisterwerk wanden kopie
