Asbestinventarisatetest

Marie-Henriettelaan 65/1, 1700 Dilbeek

Attestnummer : 20260214-000064.000

Zone 1: Appartement 1

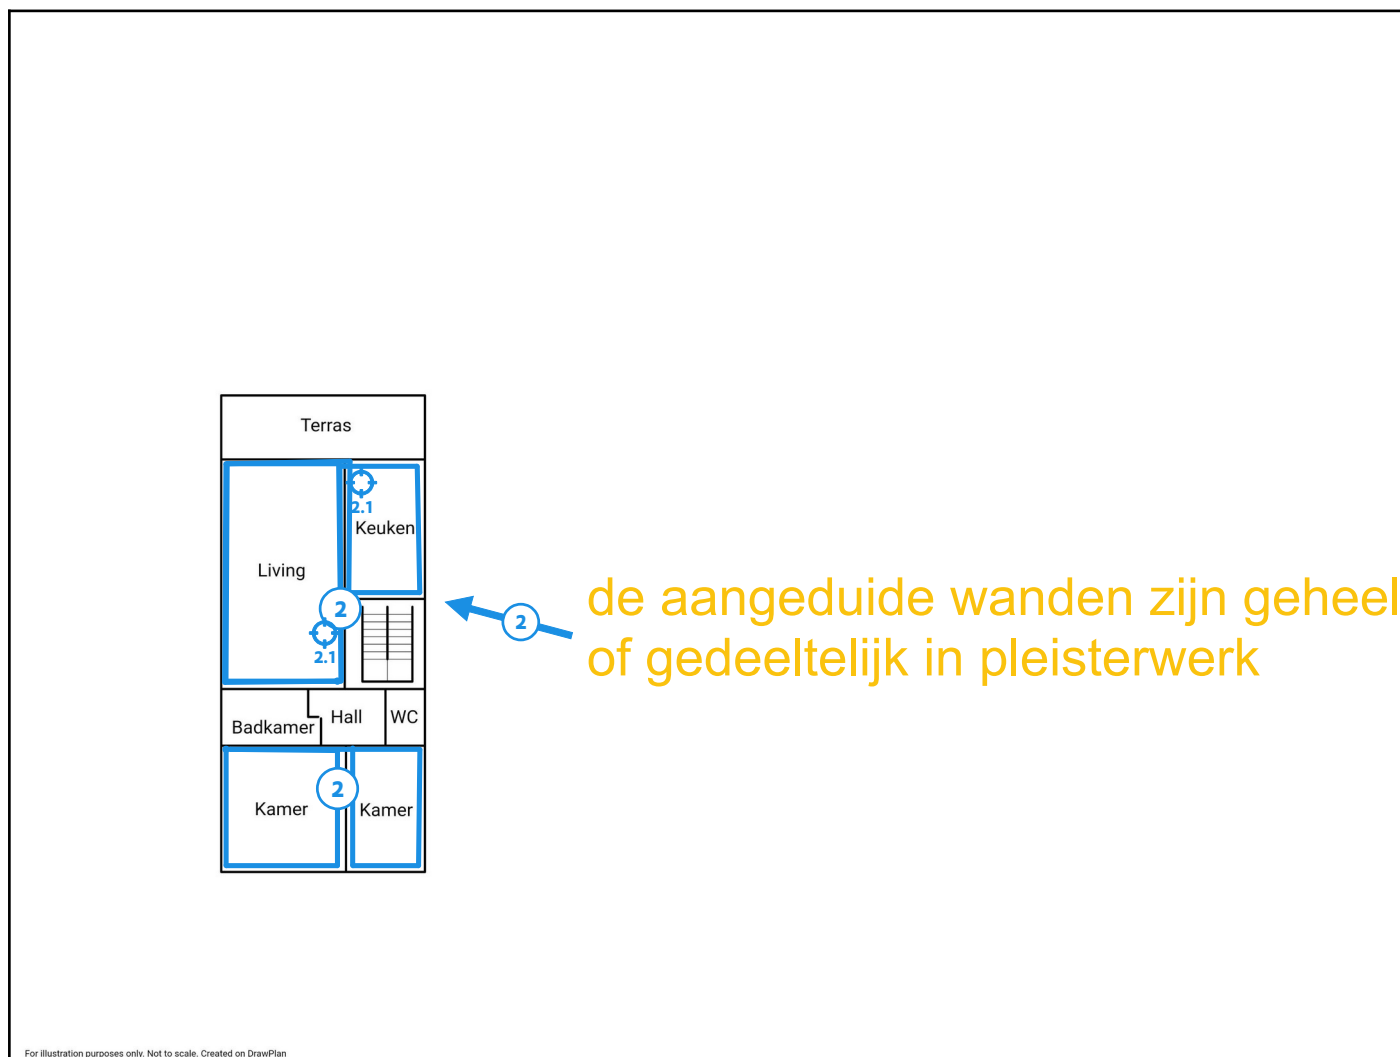
Plan 1.1: Plan V1 (pleisterwerk wanden)

Beschrijving	Type	Actie
2. Pleisterwerk wanden	Geen asbest	-
2.1 Code: ID1	Mengmonster	-

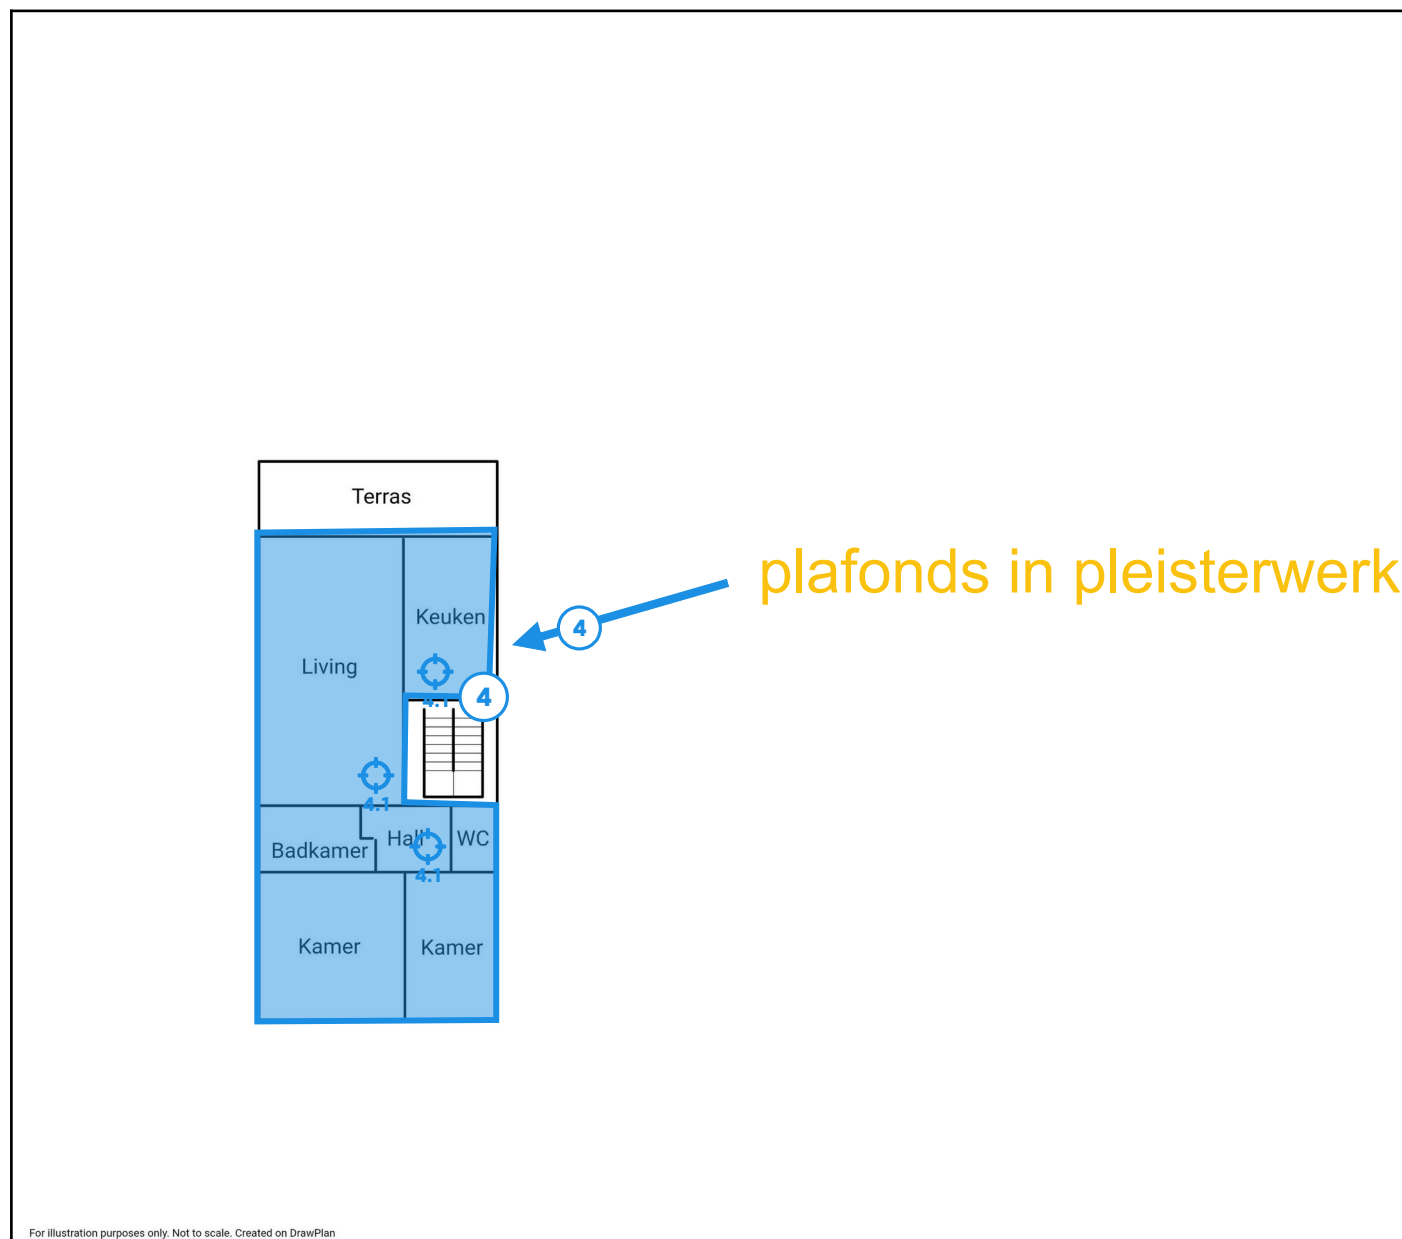
Plan 1.2: Plan V1 (pleisterwerk plafonds)

Beschrijving	Type	Actie
4. Pleisterwerk plafonds	Geen asbest	-
4.1 Code: ID2	Mengmonster	-

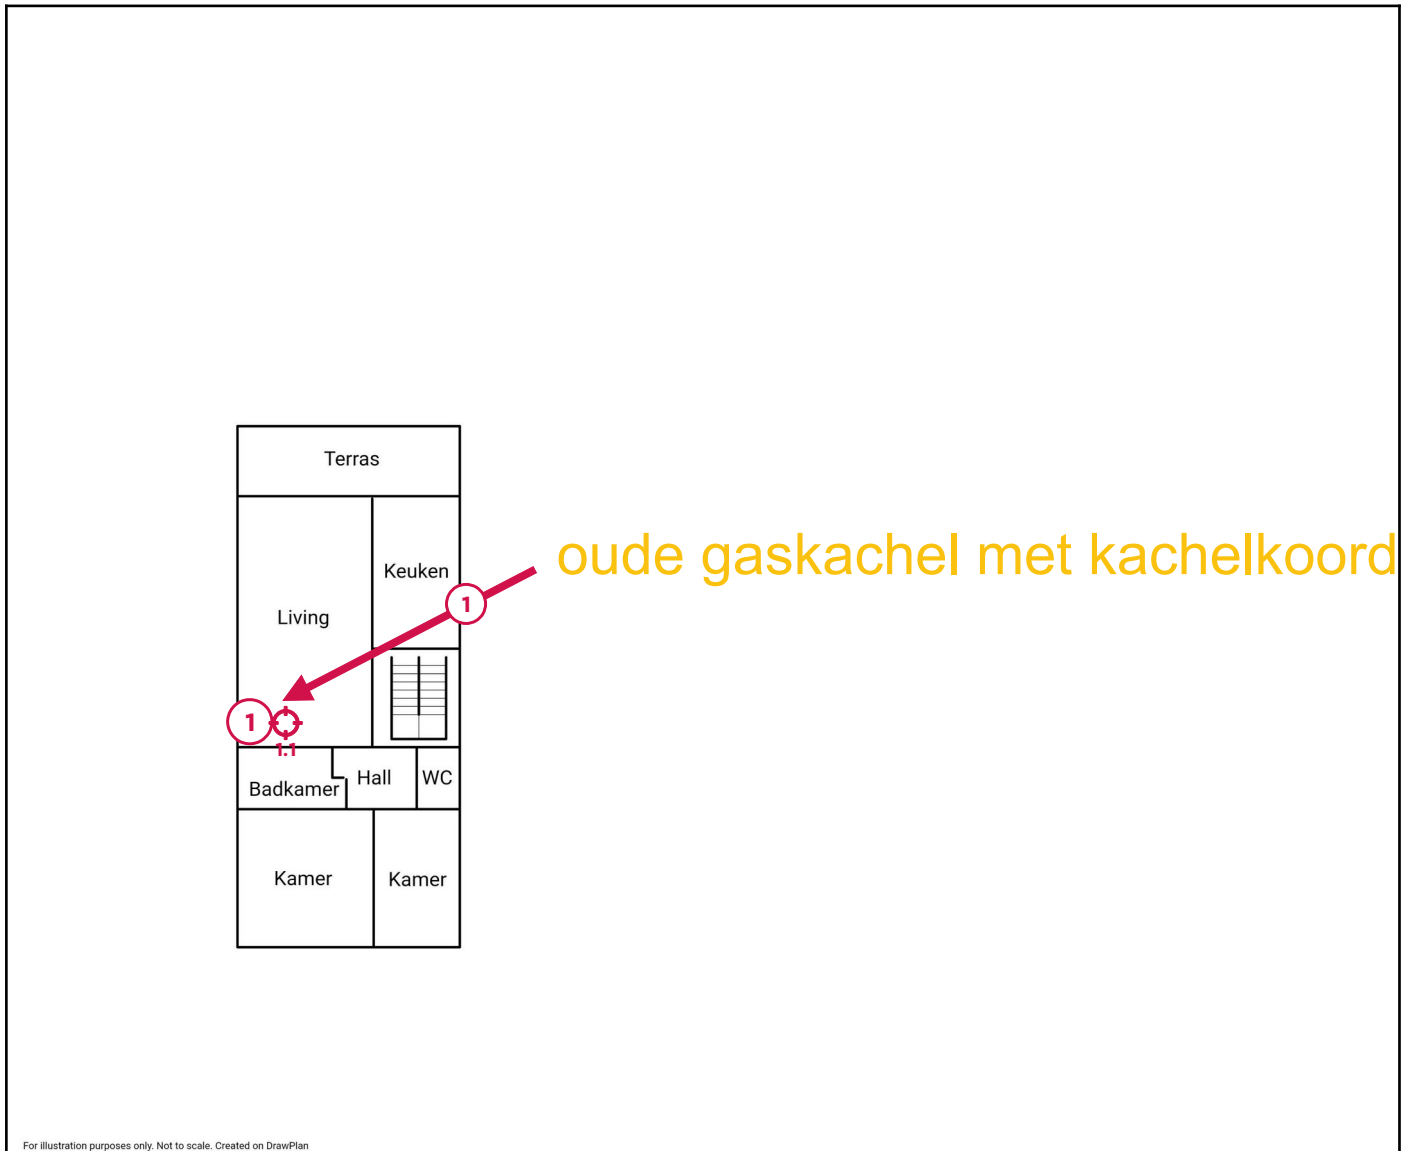
Plan 1.3: Plan V1 (kachelkoord)

Beschrijving	Type	Actie
1. Kachelkoord	Asbestmateriaal	Dringend verwijderen
1.1 Code: ID3	Puntmonster	-

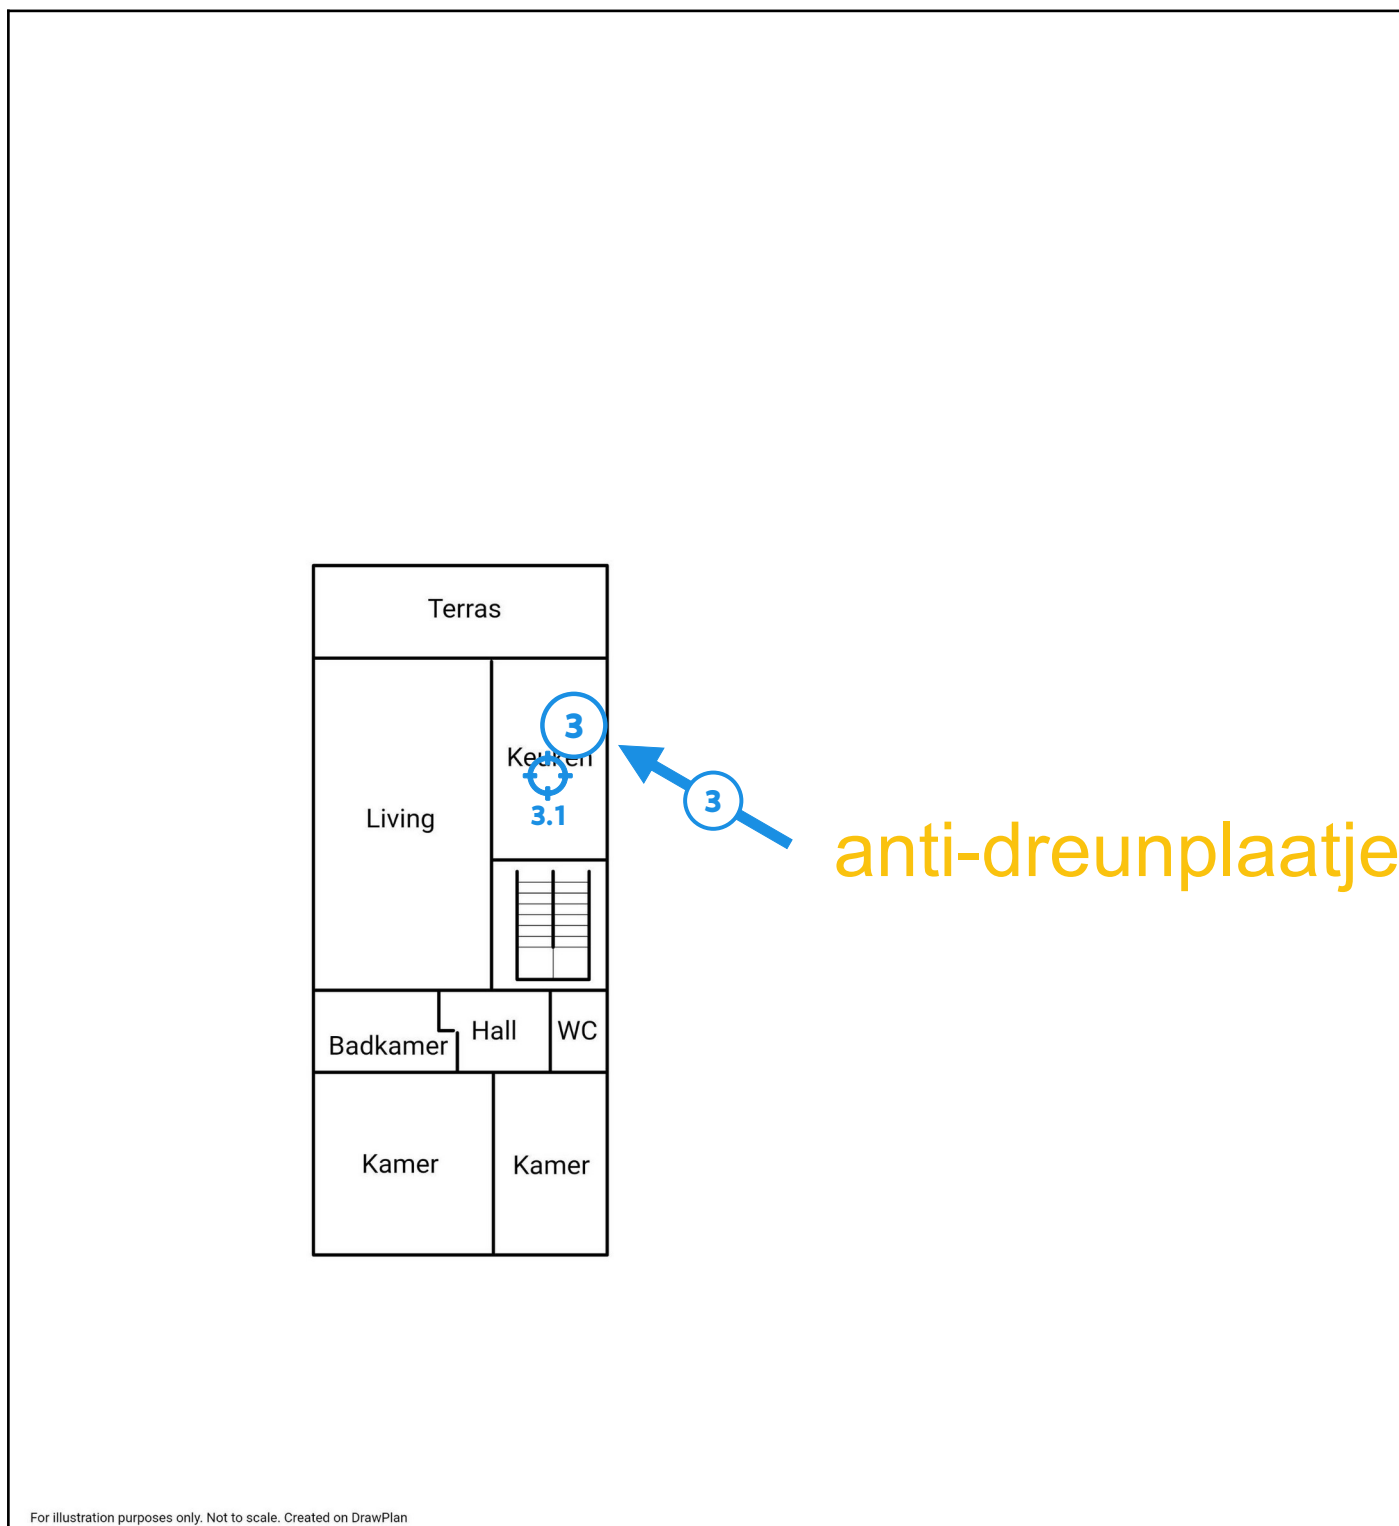
Plan 1.4: Plan V1 (anti-dreunplaatje)

Beschrijving	Type	Actie
3. Anti-dreunplaatje	Geen asbest	-

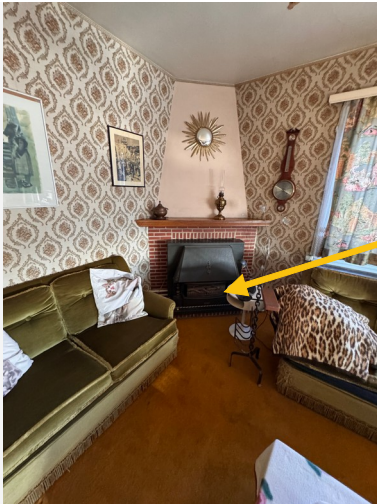
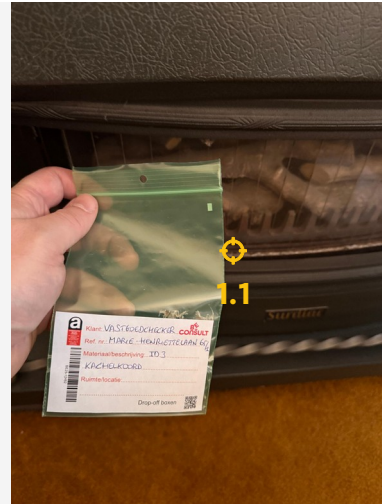
Het asbestmateriaal valt onder de mijlpaal van 2034.

Dringend verwijderen

Eindbeoordeling materiaalrisico	Hoog materiaalrisico en/of hoge kans op vezelvrijgave
---------------------------------	---

Gebondenheid	Categorie 3: niet-hechtgebonden met weinig of geen matrix
Asbestsoort (vezeltype)	Alleen chrysotiel
Asbestconcentratie	Hoog ($\geq 50\%$)
Afschermingsgraad van het gehele materiaal	Geheel of deels (ook) vrij aan binnenluchtstromen
Toestand van het materiaal	Licht beschadigd, licht verweerd. Intact calciumsilicaatmateriaal of categorie III 'gebondenheid'

#	Type	Referentie	Resultaat
1.1	Puntmonster	ID3	Chrysotiel

Beschrijving	Kachelkoord
Omgeving	Binnen
Primaire drager	Ruimteverwarming
Asbestmateriaal	Koord, lint, band, strip
Bindmiddel van asbestmateriaal	Weinig of geen bindmiddel (textiel, bevolking, ...)
Gebondenheid op basis van bindmiddel	Niet-hechtgebonden
Hoeveelheid (lengte - omtrek - aantal)	<ul style="list-style-type: none">• 2,00 m - 1,00 cm - 1 stuk
Totale oppervlakte	0,02 m ²
Eenvoudig bereikbaar	Ja
Bevestigingswijze	<ul style="list-style-type: none">• Geklemd
Identificatiemethode	Een monstername door de asbestdeskundige met laboanalyse door een asbestlabo.
Destructieve handeling voor identificatie	Nee

- Verwijder dit asbestmateriaal zo snel mogelijk. Volg de toestand goed op.

- Eenvoudige handelingen: mag via doe-het-zelf of door werknemer(s) met opleidingsattest eenvoudige handelingen
Deze toepassing kan door een aannemer die over een opleidingsattest eenvoudige handelingen beschikt of door een particulier (doe-het-zelf), verwijderd worden indien er geen verhoogd risico op vrijgave van asbestvezels (max. concentratie 0,01 vezels/cm³ - CODEX Art. VI.3-54) ontstaat en de toepassing voorafgaand wordt gefixeerd/bevochtigd; de individuele elementen zonder machinale werktuigen (boormachine, slijpschijf, hogedrukreiniger,...) en zonder breken of gooien een voor een losgemaakt worden; en ten slotte dubbel en luchtdicht verpakt weggevoerd worden naar een erkend afvalpunt (recyclagepark).

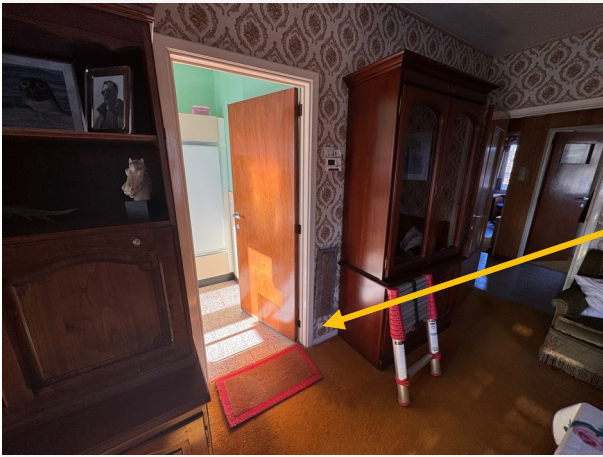
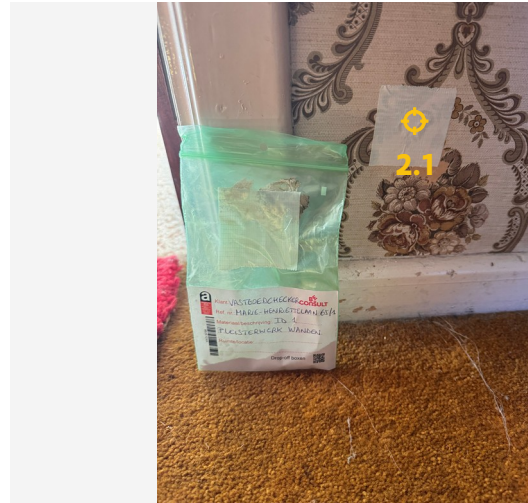
Fiche 2: Pleisterwerk wanden

Geen asbest

#	Type	Referentie	Resultaat
2.1	Mengmonster	ID1	Geen asbest

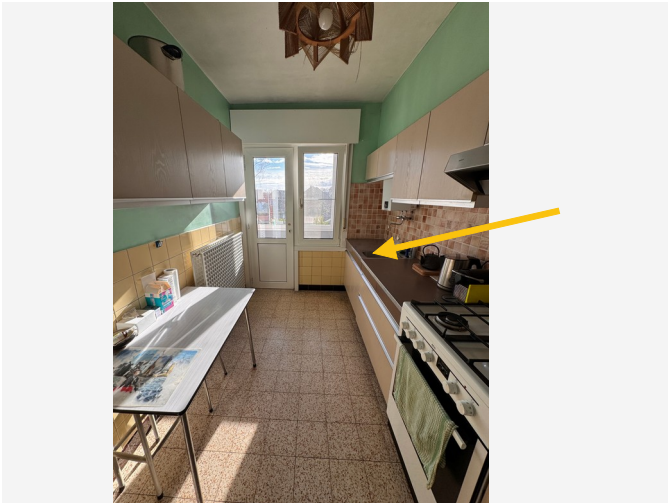
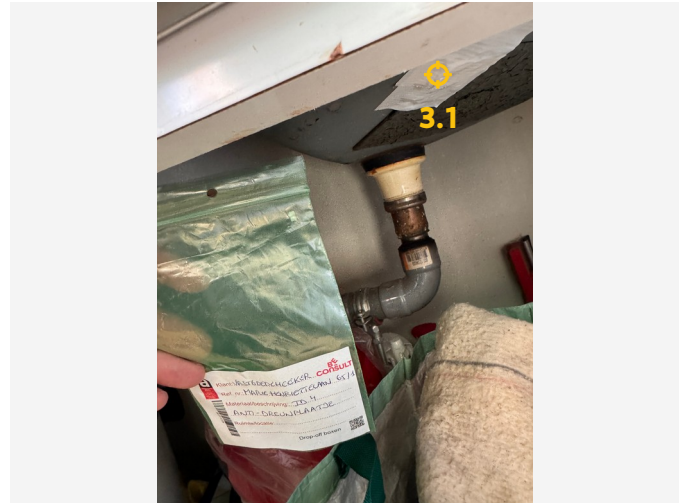
Fiche 3: Anti-dreunplaatje

Geen asbest

#	Type	Referentie	Resultaat
3.1	Puntmonster	ID4	Geen asbest

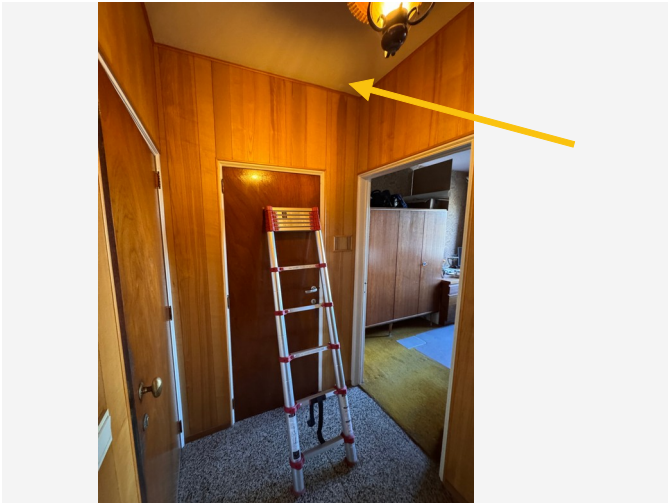
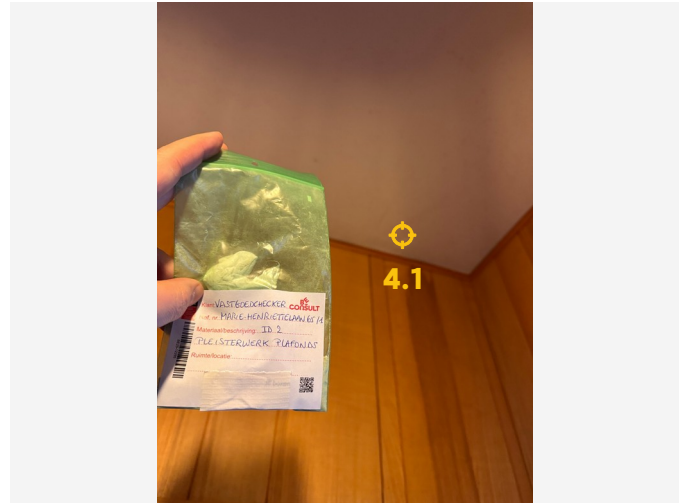
Fiche 4: Pleisterwerk plafonds

Geen asbest

#	Type	Referentie	Resultaat
4.1	Mengmonster	ID2	Geen asbest
