# Asbestinventarisatetest

Jacob van Maerlantstraat 1, 8000 Brugge

Attestnummer : 20250410-000202.000

**Niet-asbestveilig**

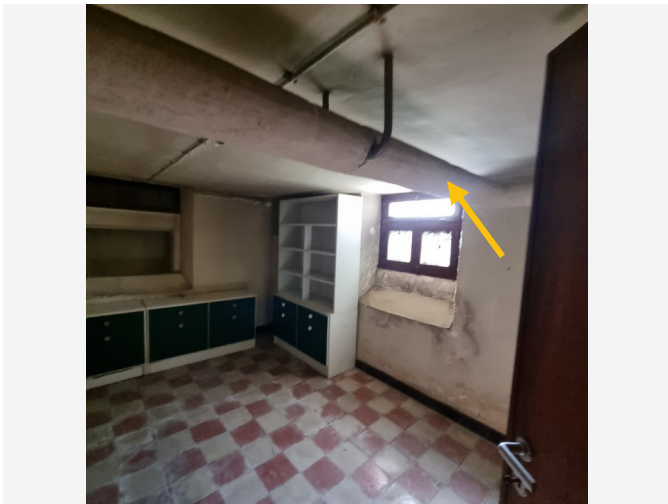
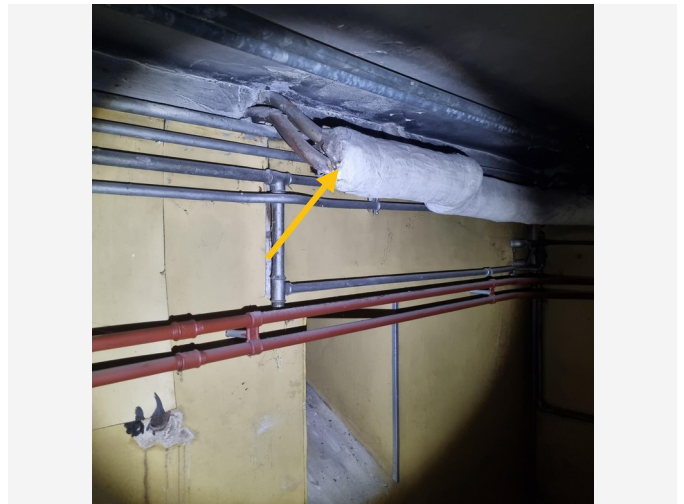
Zorg wel voor staalname voor de verwijdering, de staalname moet wel representatief gebeuren tussen de lengte en de verschillende bochten die aanwezig zijn.

| Eindbeoordeling materiaalisico | Hoog materiaalisico en/of hoge kans op vezelvrijgave |
| Opmerking | Tijdens het plaatsbezoek zie je wel stukken beschadiging zichtbaar van de isolatie. |

| Toestand van het materiaal | Matig beschadigd, matig verweerd |

**Dringend verwijderen**

- Verwijder dit asbestmateriaal zo snel mogelijk. Volg de toestand goed op.
- Voer bijkomende staalname(s) uit.

- Hermetische zone (erkend asbestverwijderaar)  
Contacteer een erkende asbestverwijderaar die de nodige certificering heeft voor het verwijderen van asbest met hermetische zone. Wat is een hermetische zone :Een soort luchtdichte tent bestaande uit een houten structuur en plastic folie wordt opgebouwd rondom het te verwijderen asbestmateriaal. Binnen deze hermetische zone wordt een onderdruk gecreeerd zodat eventueel vrijkomende asbestvezels niet kunnen ontsnappen. Deze methode mogen enkel erkend asbestverwijderaars gebruiken.

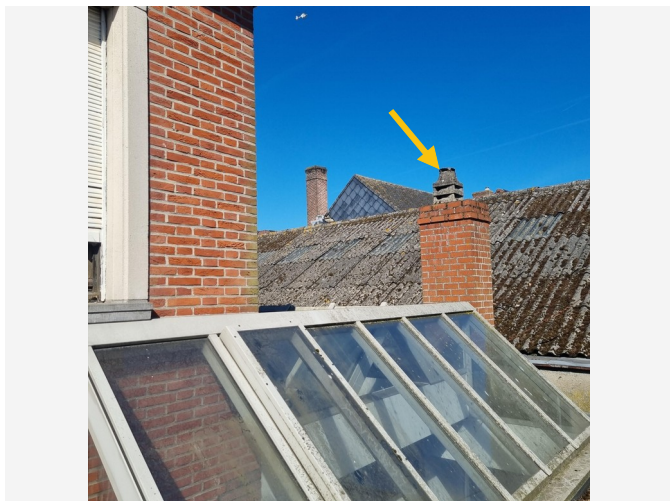
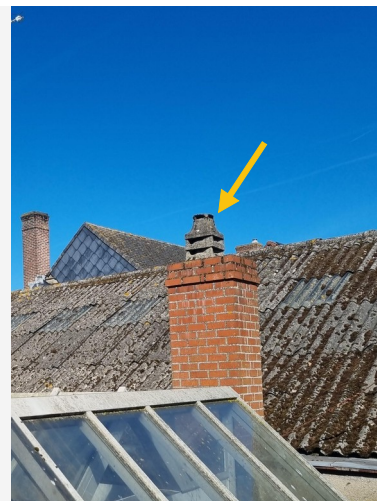
## Fiche 2: \*schoorsteen met antiwindval in asbestcement – houtkachel veranda

| Eindbeoordeling materiaalarisico | Hoog materiaalarisico en/of hoge kans op vezelvrijgave |
| Opmerking | Je ziet wel een aantasting zichtbaar op het materiaal. |

| Toestand van het materiaal | Matig beschadigd, matig verweerd |

**Dringend verwijderen**

- Zorg voor een veilig beheer. Vermijd het beschadigen van het asbestmateriaal. Controleer de toestand jaarlijks op wijzigingen.
- Voer bijkomende staalname(s) uit.

- Eenvoudige handelingen: enkel door erkend asbestverwijderaar  
Vermoedelijk loopt de buis door in een kanaal in de gemetste schouw, dit vereist specifieke bijkomende maatregelen en voldoende expertise om deze buis correct te verwijderen zonder de buis stuk te maken. Bij het verwijderen kan stof voorkomen. Wel extra controle of er geen verdachte rookgaskanaal verder loopt in de schoorsteen.

Het kanaal is volledig ingekapseld in de schoorsteen. Deze kan pas verwijderd worden als er stuk van de schouw beneden wordt afgebroken. Vervolgens kan de pas buis verwijderd worden als hij niet aan de bovenzijde van de schoorsteen is ingegoten. De buis mag niet beschadigd worden zonder enige persoonlijke beschermingsmiddelen te dragen.

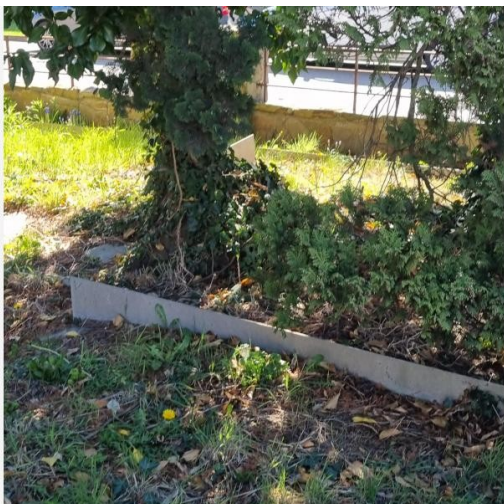
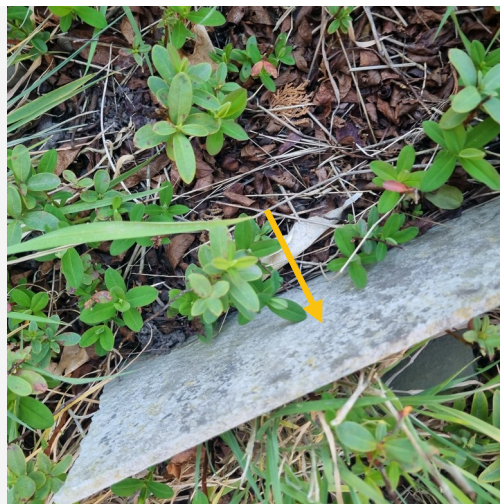
| Eindbeoordeling materiaalrisico | Verhoogd materiaalrisico en/of verhoogde kans op vezelvrijgave |
| Opmerking | Er is geen zicht hoe sterk de platen aangetast zijn in de grond tijdens het plaatsbezoek. |

| Toestand van het materiaal | Matig beschadigd, matig verweerd |

| Opmerking | In de zijtuin zijn verschillende asbestverdachte afboordingen aanwezig. |

Verwijderen

- Verwijder dit asbestmateriaal zo snel mogelijk. Volg de toestand goed op.
- Voer bijkomende staalname(s) uit.

- Eenvoudige handelingen: mag via doe-het-zelf of door werknemer(s) met opleidingsattest eenvoudige handelingen  
De afboording kan uit de grond worden gegraven. Wel opgepast dat de plaat niet sterk beschadigd is in de aarde dat er geen grote afbrokkeling is.

Raadpleeg de actuele wetgeving op de website van OVAM. Onder strikte voorwaarden kan het eventueel toegestaan zijn om deze toepassing zelf te verwijderen. Bij twijfel wordt echter sterk aangeraden om een erkende asbestverwijderaar te raadplegen. Zorg er bovendien voor dat u zich goed informeert via de websites van OVAM en andere officiële bronnen over de vereiste persoonlijke beschermingsmaatregelen en de richtlijnen voor het veilig verwijderen van asbest. In het attest zijn is er ook een aparte rubriek voor asbest beheren en verwijderen. Zorg ook dat je voldoende kennis hebt om de PBM's te dragen zoals een FFP3 Mondmasker. Zorg tijdens het verwijderen dat er geen materiaal wordt beschadigd waarbij er vezels kunnen

vrijkomen. Wees wel aandachtig voor de wetgeving [www.asbestinfo.be](http://www.asbestinfo.be) en/of codex boek VI titel 3. Het materiaal die werd verwijderd moet hermetisch afgesloten vervoerd worden in daar voorziene zakken.

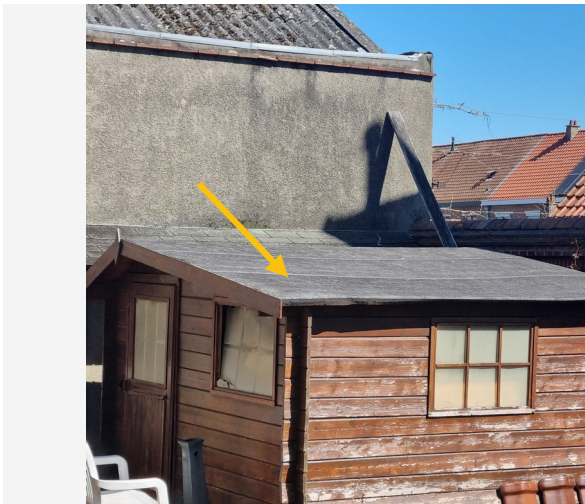
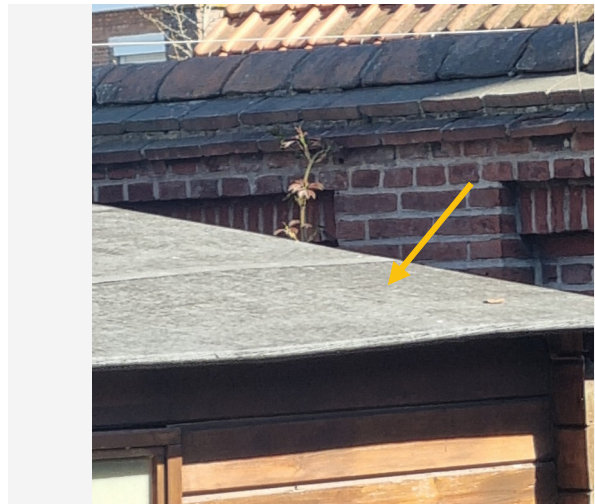
| Opmerking | <p>De hoeveelheid is een indicatie en mag niet verder gebruikt worden als maatstaf. Roofing kan niet worden bestempeld als niet asbesthoudend zonder staalname. Tijdens het plaatsbezoek kon er niet verzekerd worden dat het dak nog waterdicht is na staalname.</p> <p>Als de roofing wordt vernieuwd kan er eerst een staal genomen worden om na te gaan of het verdacht materiaal effectief asbesthoudend is. Vervolgens kan de aannemer met kennis van eenvoudige handeling het materiaal correct verhandelen.</p> |

Verwijderen

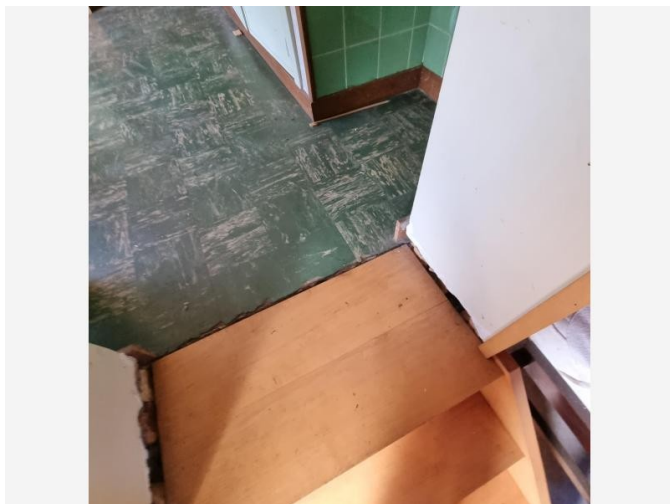
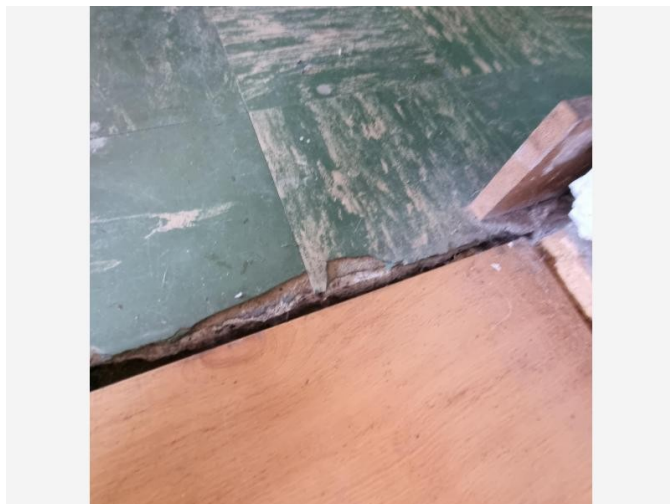
| Opmerking | Deze oppervlakte is niet gemeten geweest meer een schatting bij benadering voor alle aanwezige colovinyl vloer, deze hoeveelheid mag niet gebruikt worden als maatstaf van heffing |

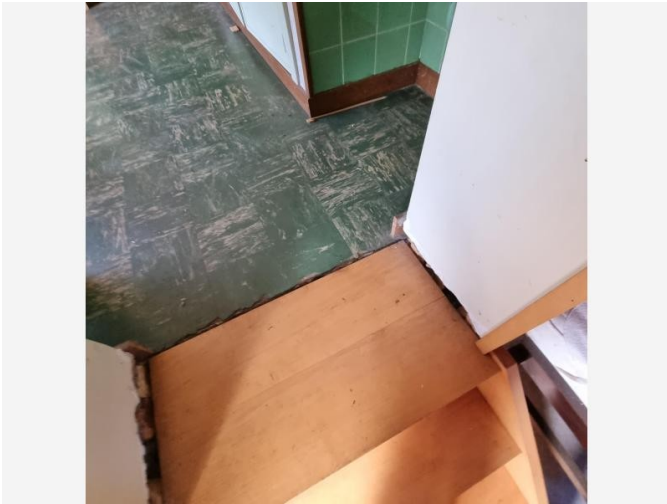
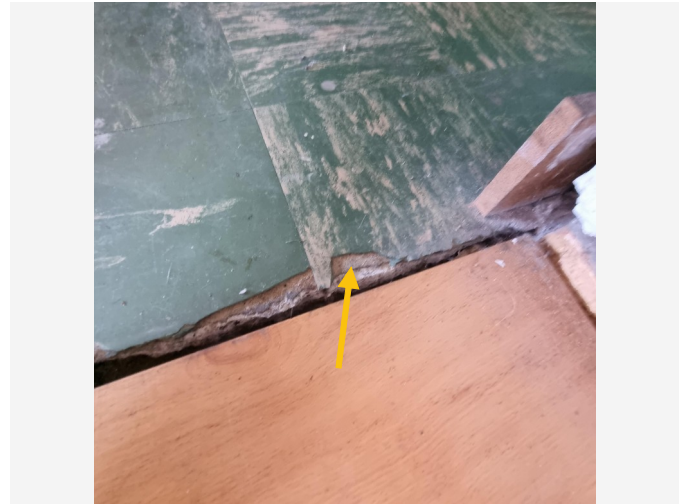
| Opmerking | De hoeveelheid is een indicatie. Het is namelijk zo dat er colovinyltegels aanwezig zijn in de slaapkamers. Deze tegels zijn verlijmd. Deze lijmlaag is asbestverdacht. Dus bij het verwijderen van de colovinyltegels rekening houden met het feit dat dit ook asbestverdachte lijmlaag is. |

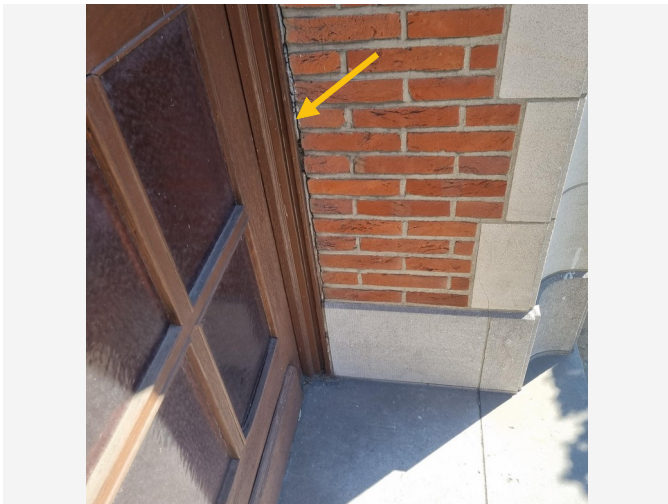
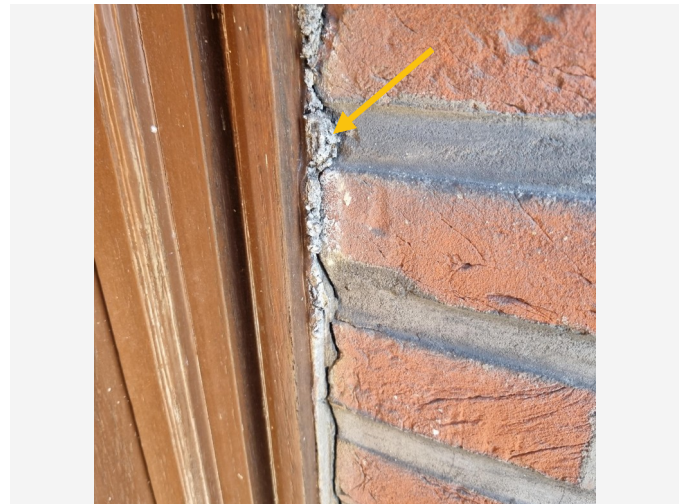
| Opmerking | De hoeveelheid is een indicatie, mag niet als maatstaf gebruikt worden. Het is de mastiek tussen de voordeur en gevelmeteselswerk voorgevel. |

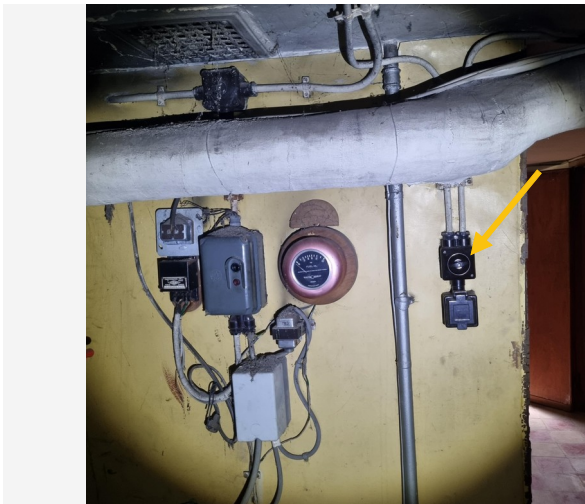
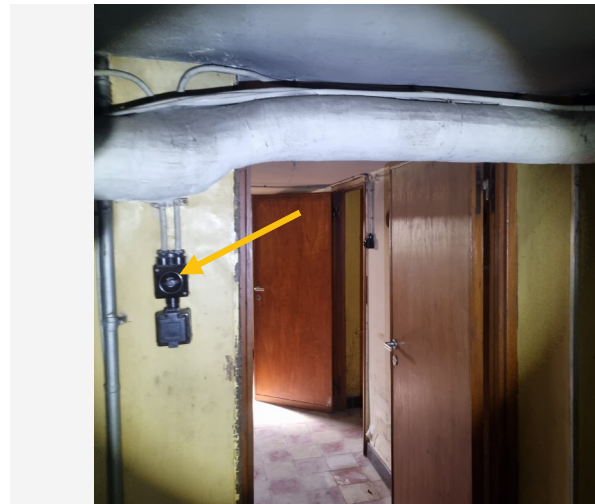
| Opmerking | Deze oppervlakte werd niet gemeten, maar geschat op basis van een benadering voor alle aanwezige schakelaars. Deze schatting mag niet worden gebruikt als maatstaf voor heffingen. Bakeliet wordt door ons beschouwd als een asbestverdachte toepassing, aangezien het in veel gevallen asbesthoudend is. We hebben echter geen staalname uitgevoerd om de functionaliteit van de schakelaars niet in gevaar te brengen. |

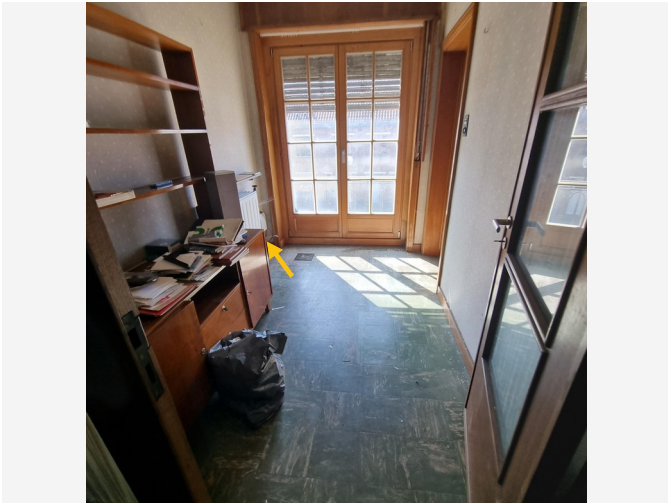
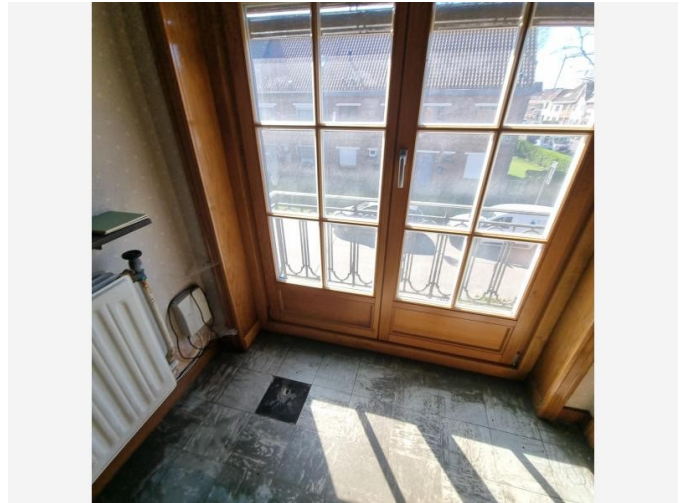
## Fiche 19: \*Pleisterwerk Muur

Geen asbest

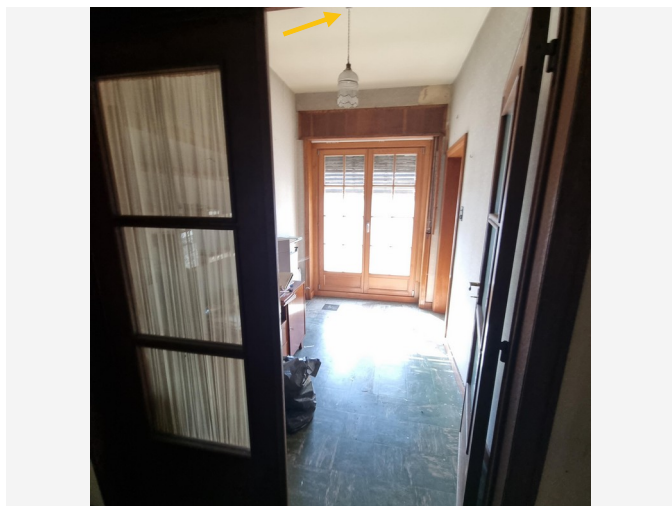
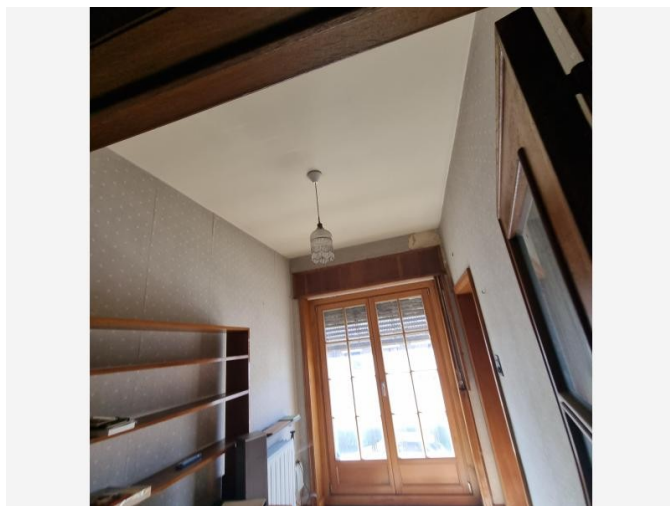
## Fiche 20: \*Pleisterwerk plafonds

Geen asbest
