# Asbestinventarisatetest

Pepinusfortstraat 9A, 3380 Glabbeek

Attestnummer : 20251224-000246.000

Uitgegeven op : 24.12.2025

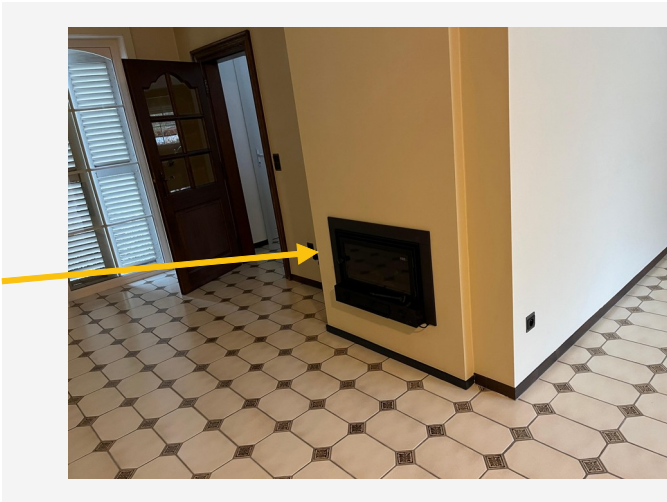
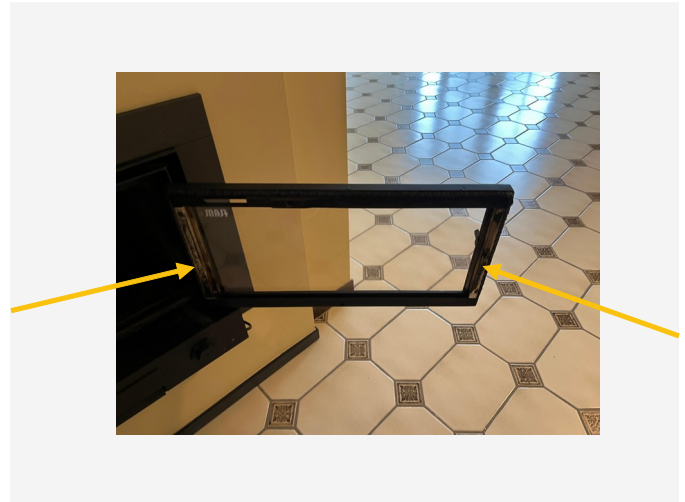
Het asbestmateriaal valt onder de mijlpaal van 2034.

Verwijderen

Verhoogd materiaalrisico en/of verhoogde kans op vezelvrijgave

<b>Gebondenheid</b>	Categorie 3: niet-hechtgebonden met weinig of geen matrix
<b>Asbestsoort (vezeltype)</b>	Alleen chrysotiel
<b>Asbestconcentratie</b>	Hoog ( $\geq 50\%$ )
<b>Afschermingsgraad van het gehele materiaal</b>	Enkel randen niet afgeschermd maar geen contact met binnenluchtstromen
<b>Toestand van het materiaal</b>	Matig beschadigd, matig verweerd

Beschrijving	Kachelkoord
Omgeving	Binnen
Primaire drager	Ruimteverwarming
Asbestmateriaal	Koord, lint, band, strip
Bindmiddel van asbestmateriaal	Weinig of geen bindmiddel (textiel, bevloking, ...)
Gebondenheid op basis van bindmiddel	Niet-hechtgebonden
Hoeveelheid (lengte - omtrek - aantal)	<ul style="list-style-type: none"> <li>• 2,00 m - 3,00 cm - 1 stuk</li> </ul>
Totale oppervlakte	0,06 m <sup>2</sup>
Eenvoudig bereikbaar	Ja
Bevestigingswijze	<ul style="list-style-type: none"> <li>• Geklemd</li> <li>• Verlijmd, ingegoten, versmeerd</li> </ul>
Identificatiemethode	<p>De asbestdeskundige beoordeelt het materiaal als asbestverdacht en dus asbesthoudend, en dit zonder monstername.</p> <p>Motivatie: De opdrachtgever weigert om het materiaal te laten bemonsteren.</p>
Destructieve handeling voor identificatie	Nee
Opmerking	Maten, gewichten, en hoeveelheden zijn louter indicatief en kunnen derhalve niet gebruikt worden als basis voor offertes of berekeningen.

- Verwijder dit asbestmateriaal zo snel mogelijk. Volg de toestand goed op.
- Voer bijkomende staalname(s) uit.

- Eenvoudige handelingen: mag via doe-het-zelf of door werknemer(s) met opleidingsattest eenvoudige handelingen  
Deze toepassing kan door een aannemer die over een opleidingsattest eenvoudige handelingen beschikt of door een particulier (doe-het-zelf), verwijderd worden indien er geen verhoogd risico op vrijgave van asbestvezels (max. concentratie 0,01 vezels/cm<sup>3</sup> - CODEX Art. VI.3-54) ontstaat en de toepassing voorafgaand wordt gefixeerd/bevochtigd; de individuele elementen zonder machinale werktuigen (boormachine, slijpschijf, hogedrukreiniger,...) en zonder breken of gooien een voor een losgemaakt worden; en ten slotte dubbel en luchtdicht verpakt weggevoerd worden naar een geregistreerd asbestinzamelaar of via een erkende asbestverwijderaar. (In het recyclagepark kan je niet terecht met niet-hechtgebonden asbest)

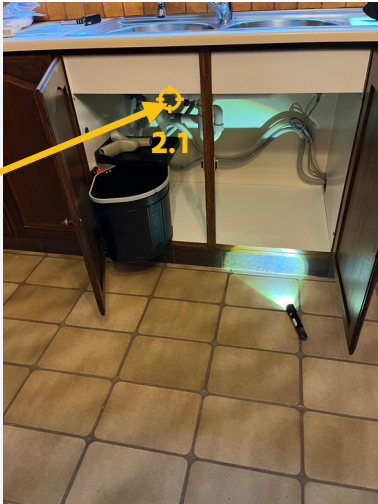
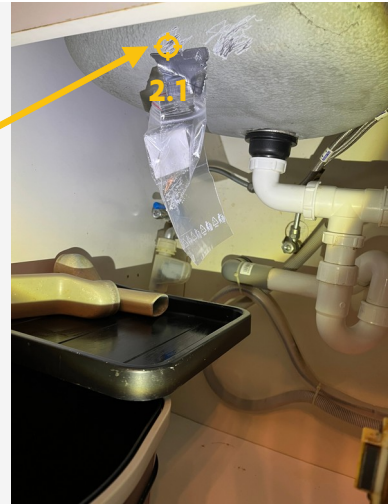
Het asbestmateriaal valt onder de mijlpaal van 2040.

Zorgvuldig beheren

Eindbeoordeling materiaalrisico	Laag materiaalrisico en/of verlaagde kans op vezelvrijgave
---------------------------------	--

<b>Gebondenheid</b>	Categorie 1: hechtgebonden in oorsprong
<b>Asbestsoort (vezeltype)</b>	Amfibool aanwezig, uitgezonderd crocidoliet
<b>Asbestconcentratie</b>	Laag (< 50%)
<b>Afschermingsgraad van het gehele materiaal</b>	Geheel of deels (ook) vrij aan de binnenlucht
<b>Toestand van het materiaal</b>	Licht beschadigd, licht verweerd. Intact calciumsilicaatmateriaal of categorie III 'gebondenheid'

#	Type	Referentie	Resultaat
2.1	Puntmonster	79737/S5	Anthophylliet

Beschrijving	Coating spoelbak
Omgeving	Binnen
Primaire drager	Sanitaire infrastructuur en uitrusting (toe- en afvoer)
Asbestmateriaal	In-situ afwerkingslagen - Verf, coating
Bindmiddel van asbestmateriaal	Coating
Gebondenheid op basis van bindmiddel	Hecht
Hoeveelheid (gewicht - aantal)	<ul style="list-style-type: none"><li>• 0,30 kg - 1 stuk</li></ul>
Totaal gewicht	0,30 kg
Eenvoudig bereikbaar	Ja
Bevestigingswijze	<ul style="list-style-type: none"><li>• Verlijmd, ingegoten, versmeerd</li></ul>
Identificatiemethode	Een monstername door de asbestdeskundige met laboanalyse door een asbestlabo.
Destructieve handeling voor identificatie	Nee
Opmerking	Maten, gewichten, en hoeveelheden zijn louter indicatief en kunnen derhalve niet gebruikt worden als basis voor offertes of berekeningen.

- Zorg voor een veilig beheer. Vermijd het beschadigen van het asbestmateriaal. Controleer de toestand jaarlijks op wijzigingen.

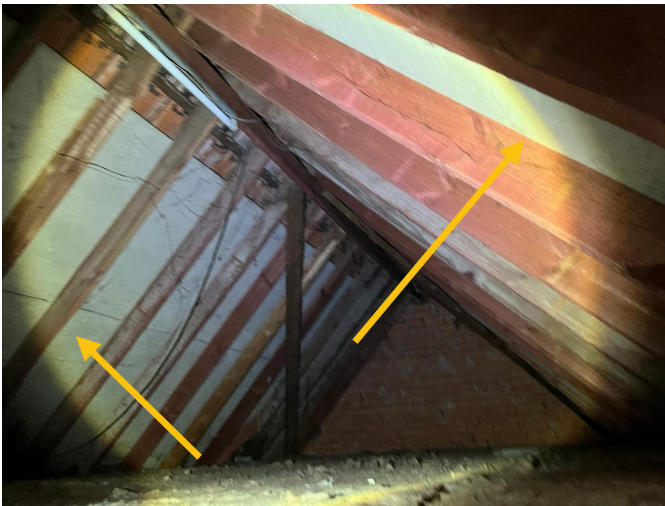
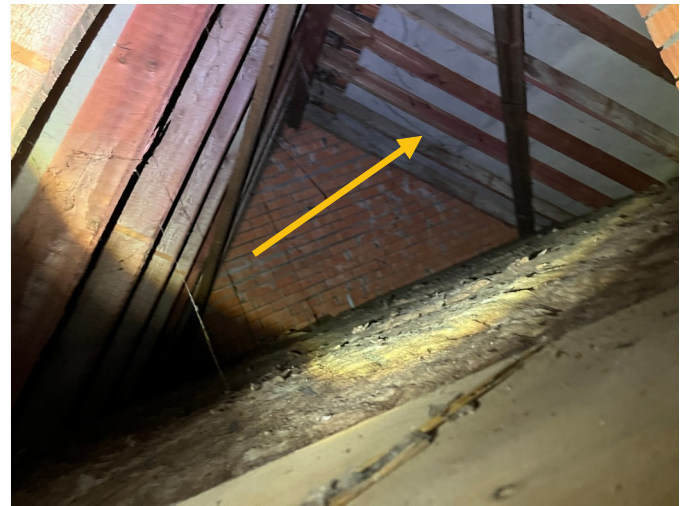
Het asbestmateriaal valt onder de mijlpaal van 2040.

Zorgvuldig beheren

Eindbeoordeling materiaalrisico	Laag materiaalrisico en/of verlaagde kans op vezelvrijgave
---------------------------------	--

Gebondenheid	Categorie 1: hechtgebonden in oorsprong
Asbestsoort (vezeltype)	Crocidoliet aanwezig
Asbestconcentratie	Laag (< 50%)
Afschermingsgraad van het gehele materiaal	Geheel of deels (ook) vrij aan de binnenlucht
Toestand van het materiaal	Onbeschadigd, niet verweerd

Beschrijving	Onderdak type Menuiserite
Omgeving	Binnen
Primaire drager	Schuin dak
Asbestmateriaal	Plaat, paneel, tablet - Type Menuiserite
Bindmiddel van asbestmateriaal	Cement
Gebondenheid op basis van bindmiddel	Hecht
Hoeveelheid (oppervlakte - dikte - aantal)	<ul style="list-style-type: none"> <li>• 150,00 m<sup>2</sup> - 0,60 cm - 1 stuk</li> </ul>
Totaal volume	0,90 m <sup>3</sup>
Eenvoudig bereikbaar	<p>Nee</p> <ul style="list-style-type: none"> <li>• Het asbestmateriaal is bedekt (uitgezonderd laag verf, coating, behang, kunststof, textiel) en het wegnemen van het bedekkende materiaal kan niet zonder het bedekkende materiaal te beschadigen.</li> </ul>
Bevestigingswijze	<ul style="list-style-type: none"> <li>• Geklemd</li> <li>• Genageld, geniet</li> </ul>
Identificatiemethode	<p>De asbestdeskundige beoordeelt het materiaal als asbestverdacht en dus asbesthoudend, en dit zonder monstername.</p> <p>Motivatie: De opdrachtgever weigert om het materiaal te laten bemonsteren.</p>

- Zorg voor een veilig beheer. Vermijd het beschadigen van het asbestmateriaal. Controleer de toestand jaarlijks op wijzigingen.
- Voer bijkomende staalname(s) uit.

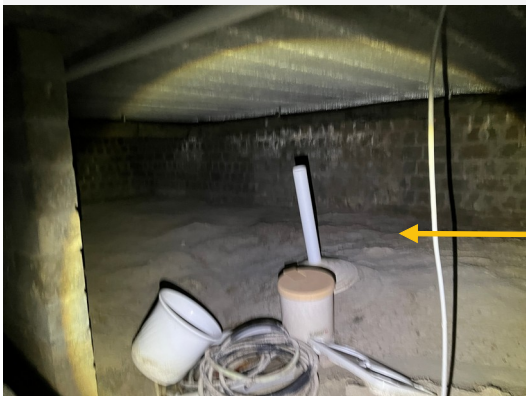
**Reden:** Hoogte minder dan 1,5 meter

**Uitleg van de asbestdeskundige:** Ruimtes met een hoogte lager dan 1,5 meter hoeven in het kader van een asbestattest voor verkoop of schenking niet onderzocht te worden.

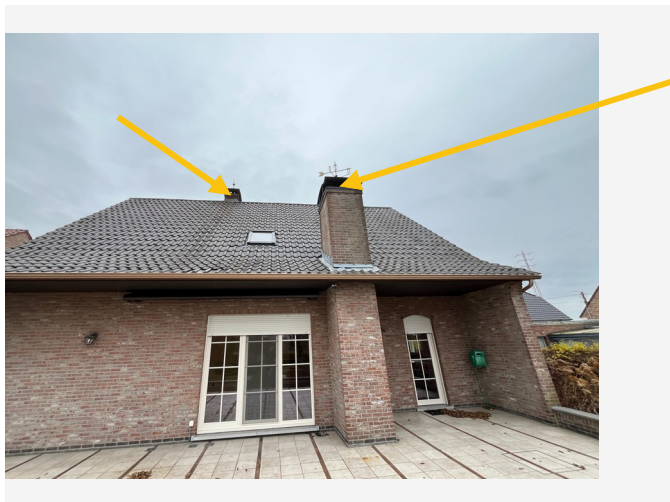
**Reden:** Het te onderzoeken materiaal situeert zich hoger dan 3,50 m te rekenen vanaf een veilige ondergrond

**Uitleg van de asbestdeskundige:** De schouw bevat binnenin mogelijk een asbestcement rookgaskanaal. Laat dit onderzoeken bij eventuele werken.

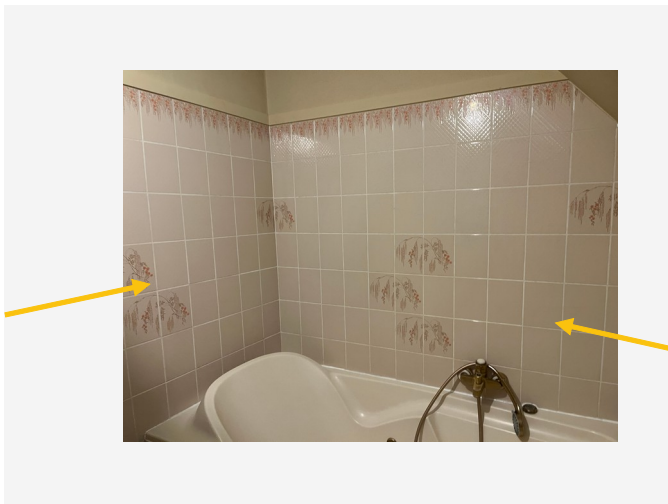
Er werd een niet-destructief onderzoek uitgevoerd, de lijmlaag achter tegels en plinten kan echter asbestverdacht zijn. Dit kon niet worden onderzocht binnen de scope van deze opdracht.

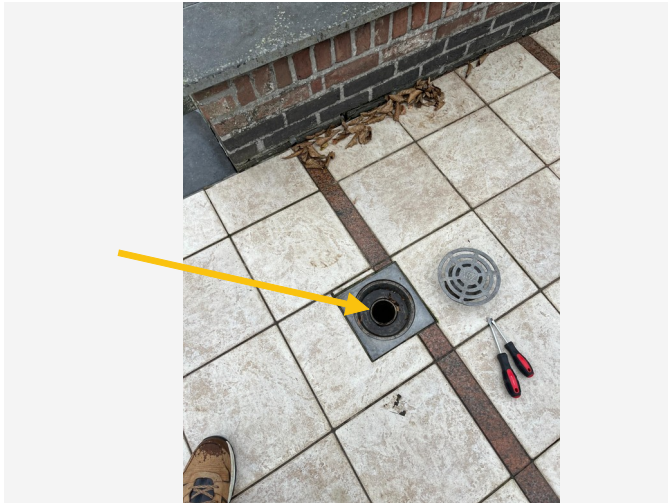
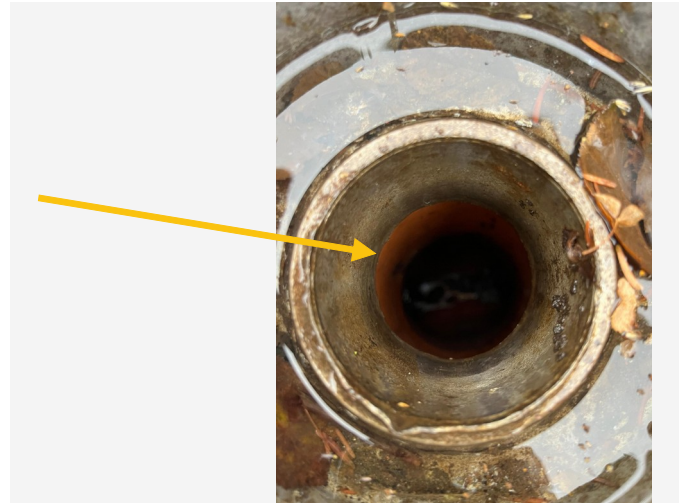
De afvoerputjes werden gecontroleerd. Het Zichtbare gedeelte van de afvoerleidingen bestond uit Pvc Buizen, Er kan evenwel niet uitgesloten worden dat er zich onder de grond asbesverdachte buizen bevinden.

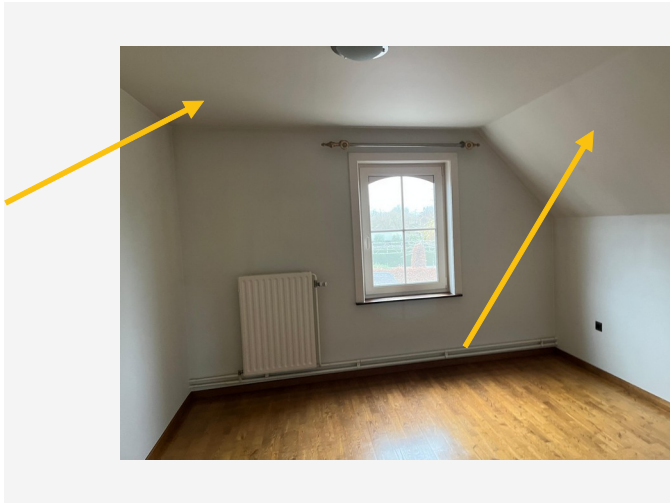
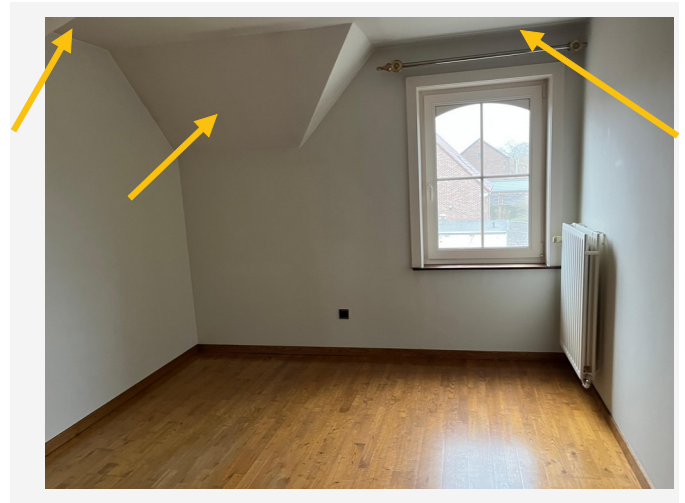
## Fiche 8: Plafonds bestaande uit voorzetpanelen

De plafonds werden afgewerkt met niet-asbestverdachte voorzetpanelen die inspectie van de bedekte structuur (opbouw, pleisterwerk) verhinderen.

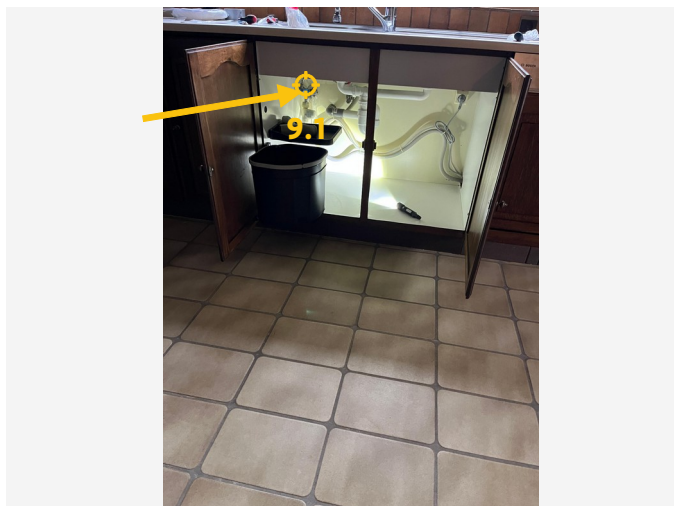
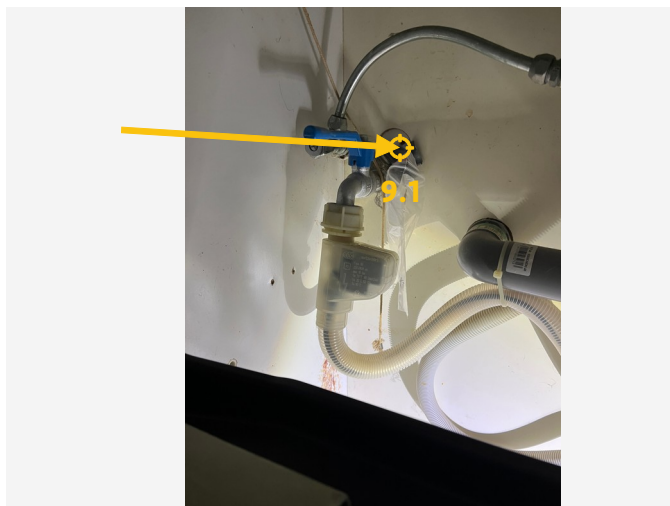
Geen asbest

#	Type	Referentie	Resultaat
9.1	Mengmonster	79737/S2	Geen asbest

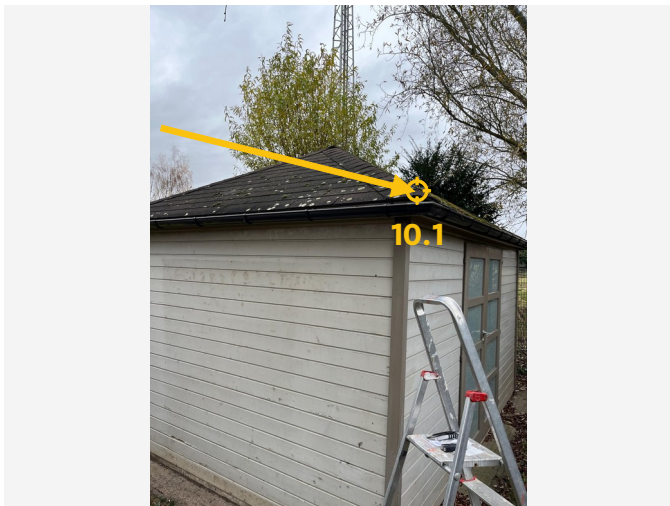
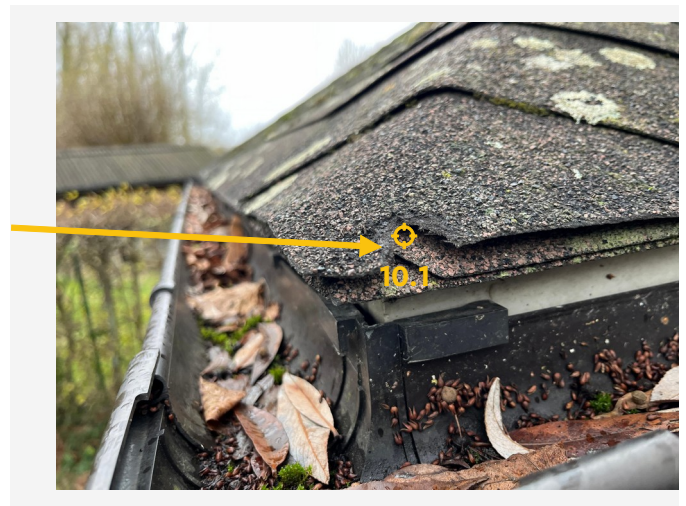
# Fiche 10: Dak bestaande uit shingles

Geen asbest

#	Type	Referentie	Resultaat
10.1	Puntmonster	79737/S1	Geen asbest

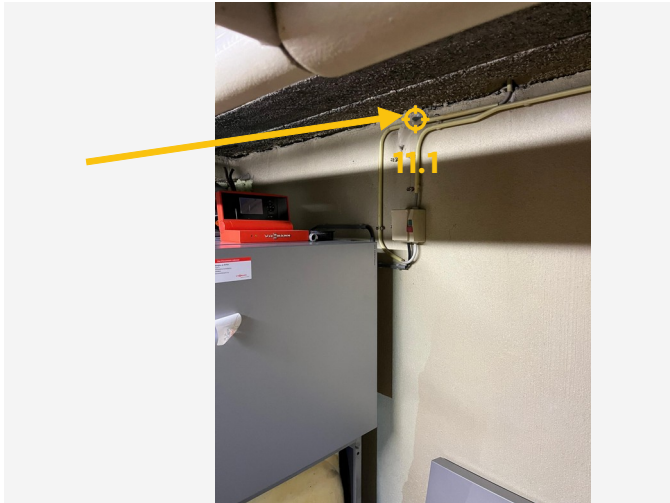
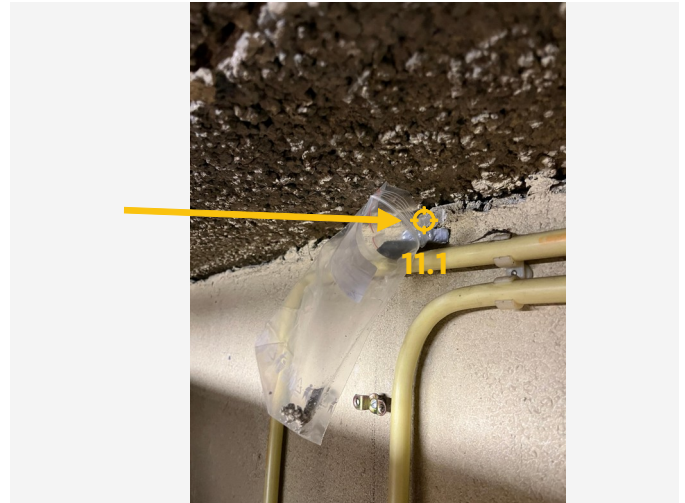
# Fiche 11: Cementen smeerlaag binnen

Geen asbest

#	Type	Referentie	Resultaat
11.1	Mengmonster	79737/S4	Geen asbest

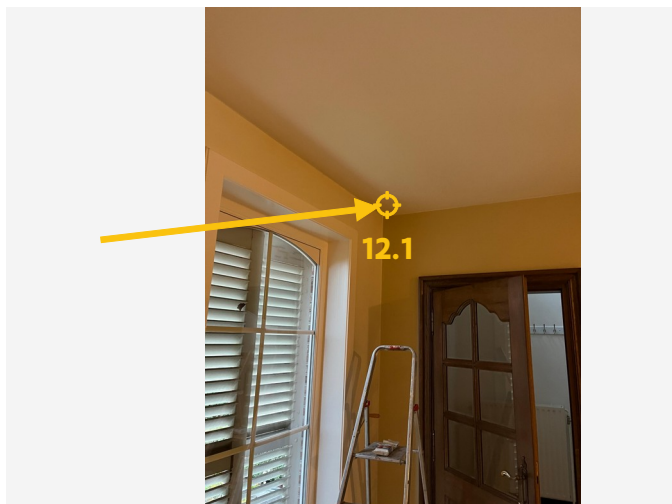
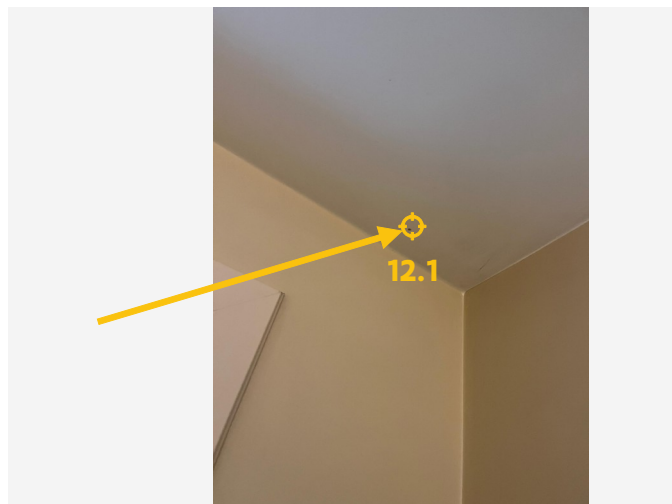
## Fiche 12: Pleisterwerk plafonds

Geen asbest
