Asbestinventarisatetest

Oude Katsei 66, 3890 Gingelom

Attestnummer : 20260312-000089.000

Niet-asbestveilig

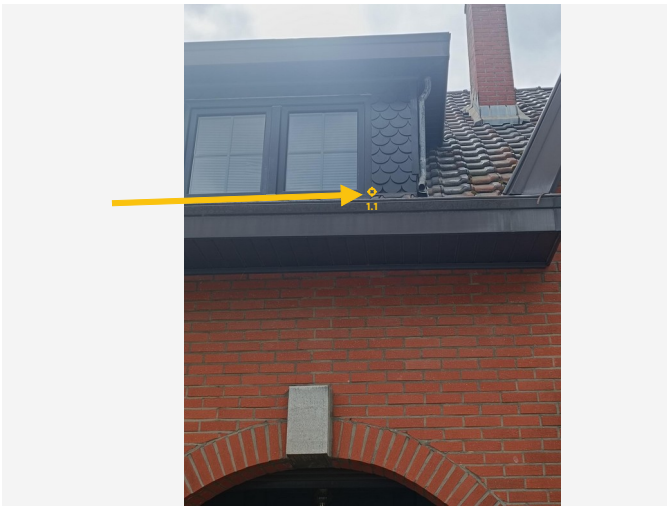
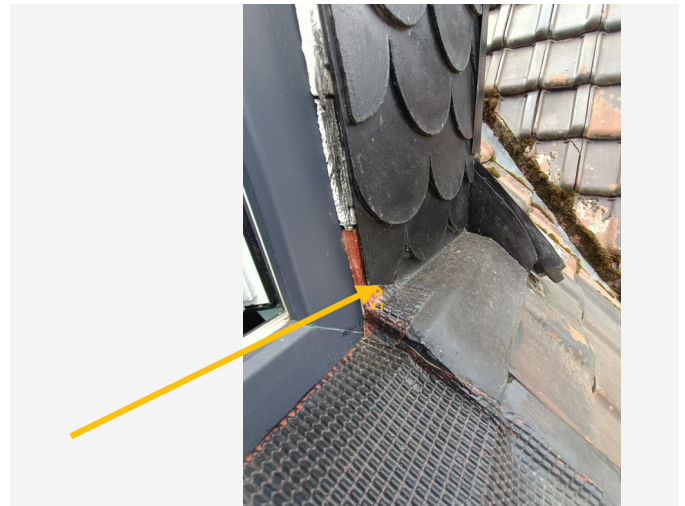
Het asbestmateriaal valt onder de mijlpaal van 2034.

Reinigen/afschuren/ontmossen leien (leien mogen op geen enkele manier gereinigd of afgeschuurd worden. Totaalverbod sinds 27 april 2019)

Eindbeoordeling materiaalrisico	Zeer laag materiaalrisico en/of zeer lage kans op vezelvrijgave
---------------------------------	---

Gebondenheid	Categorie 1: hechtgebonden in oorsprong
Asbestsoort (vezeltype)	Alleen chrysotiel aanwezig
Asbestconcentratie	Laag (< 50%)
Afschermingsgraad van het gehele materiaal	Geheel of deels vrij aan de buitenlucht, maar geen contact met binnenlucht
Toestand van het materiaal	Onbeschadigd, niet verweerd

#	Type	Referentie	Resultaat
1.1	Puntmonster	4	Chrysotiel

Beschrijving	Dakleien + leien dakkapel
Omgeving	Buiten
Primaire drager	Schuin dak
Asbestmateriaal	Dak- en gevelbekleding - Lei, shingle
Bindmiddel van asbestmateriaal	Cement
Gebondenheid op basis van bindmiddel	Hecht
Hoeveelheid (oppervlakte - aantal)	<ul style="list-style-type: none">• 5,00 m² - 1 stuk
Totale oppervlakte	5,00 m ²
Eenvoudig bereikbaar	Ja
Bevestigingswijze	<ul style="list-style-type: none">• Geklemd• Genageld, geniet
Identificatiemethode	Een monstername door de asbestdeskundige met laboanalyse door een asbestlabo.
Destructieve handeling voor identificatie	Nee
Opmerking	Maten, gewichten, en hoeveelheden zijn louter indicatief en kunnen derhalve niet gebruikt worden als basis voor offertes of berekeningen.

Verwijderen

- Verwijder dit asbestmateriaal zo snel mogelijk. Volg de toestand goed op.
- Hemelwater dat afspoelt van asbestcement daken of gevels kan asbestdeeltjes bevatten. Gebruik het enkel voor gesloten circuits (bv. spoelen toiletten). Reinig na het vervangen van het dak of de gevel de dakgoten en regenwaterput of -ton om asbesthoudend sediment of slib te verwijderen

- Eenvoudige handelingen: mag via doe-het-zelf of door werknemer(s) met opleidingsattest eenvoudige handelingen
EH via doe-het zelf Standaard dragen van de nodige wegwerp beschermingsmiddelen FFP 3 masker , handschoenen en tyvec CAT III type 5-6 , afwasbaar schoeisel Indien mogelijk de ondervloer afdekken , leien voorzichtig verwijderen, extra fixeren, niet breken , niet gooien, onmiddellijk verpakken of voorzichtig in container met asbest bag plaatsen. Voldoende benevelen/bevochtigen tijdens de duur van de werken. Gebruik geen storkokers. Voor hechtgebonden toepassingen: Bij verwijdering door doe-het-zelf moet men dit afval dubbel en luchtdicht verpakt aandienen bij het gemeentelijk recyclagepark. Men raadpleegt best op voorhand de voorwaarden van het recyclagepark. Indien leien in slechte staat zijn en kans bestaat op breken : Eenvoudige handeling opgeleid personeel , alle werknemer(s) moeten wel beschikken over een opleidingsattest eenvoudige handelingen 8u Zie ook link Zie <https://ovam.vlaanderen.be/wie-mag-wat->

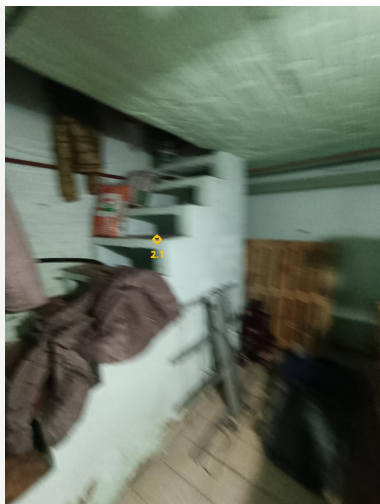
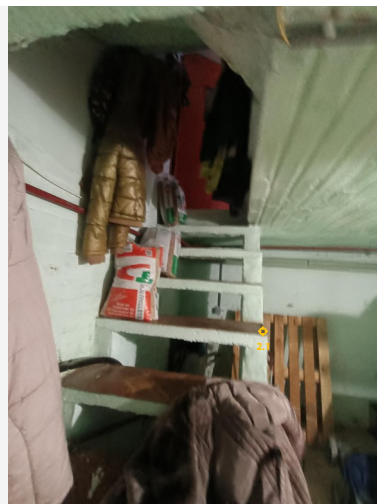
Het asbestmateriaal valt onder de mijlpaal van 2034.

Een kartonnen onderlaag is losgebonden.

Bij het lostrekken van de vinyl zal de onderlaag scheuren.

Eindbeoordeling materiaalrisico	Laag materiaalrisico en/of verlaagde kans op vezelvrijgave
---------------------------------	--

Gebondenheid	Categorie 2: niet-hechtgebonden met matrix
Asbestsoort (vezeltype)	Alleen chrysotiel aanwezig
Asbestconcentratie	Hoog ($\geq 50\%$)
Afschermingsgraad van het gehele materiaal	Geheel of deels vrij aan de binnenlucht, maar geen contact met binnenluchtstromen
Toestand van het materiaal	Onbeschadigd, niet verweerd

#	Type	Referentie	Resultaat
2.1	Puntmonster	3	Chrysotiel

Beschrijving	Vinylvloer met kartonlaag
Omgeving	Binnen
Primaire drager	Vloer
Asbestmateriaal	Prefab - afwerking - Vloerzeil
Bindmiddel van asbestmateriaal	Karton - papier - viltachtig
Gebondenheid op basis van bindmiddel	Niet-hechtgebonden
Hoeveelheid (oppervlakte - aantal)	<ul style="list-style-type: none">• 1,50 m² - 1 stuk
Totale oppervlakte	1,50 m ²
Eenvoudig bereikbaar	Ja
Bevestigingswijze	<ul style="list-style-type: none">• Verlijmd, ingegoten, versmeerd
Identificatiemethode	Een monstername door de asbestdeskundige met laboanalyse door een asbestlabo.
Destructieve handeling voor identificatie	Nee
Opmerking	<p>De bovenzijde bestaat uit kunststof (vinyl).</p> <p>De onderzijde van het vloerzeil bestaat uit karton. Vb De karton laag is vastgelijmd aan een onderliggende vloer.</p> <p>De vermelde oppervlaktes en volumes betreffen een beredeneerde schatting.</p> <p>Er worden geen rechten verleend aan deze oppervlaktes/volumes.</p> <p>De dikte is een schatting die voorkomt uit de monsterplaatsen en is daarom niet altijd representatief</p>

Verwijderen

- Zorg voor een veilig beheer. Vermijd het beschadigen van het asbestmateriaal. Controleer de toestand jaarlijks op wijzigingen.
- Scherm in afwachting van verwijdering het asbestmateriaal af van luchtstromingen en verstoring: bijvoorbeeld door het te verpakken, te fixeren, af te dekken, signalisatie - afbakening aan te brengen, ...

- Eenvoudige handelingen: enkel door erkend asbestverwijderaar
Toepassing mag niet door doe-het-zelf verwijderd worden!

De vinyltegels mogen tijdelijk afgedekt worden zonder deze verder te beschadigen (vb aftapen met kunststof folie met bovenop een losliggend tapijt)

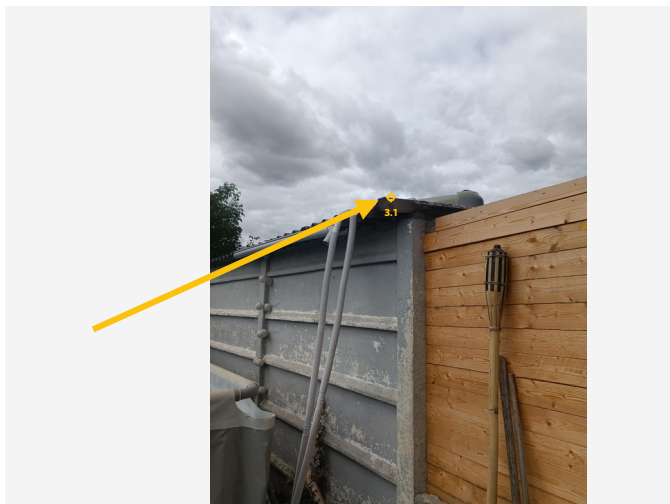
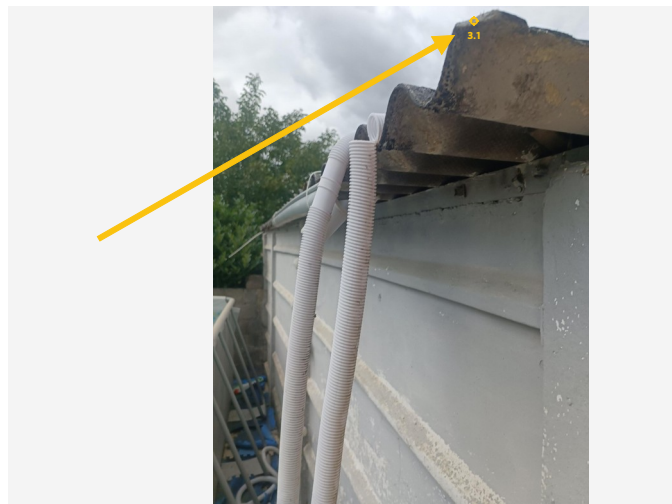
Het asbestmateriaal valt onder de mijlpaal van 2034.

Eindbeoordeling materiaalrisico	Verhoogd materiaalrisico en/of verhoogde kans op vezelvrijgave
---------------------------------	--

Gebondenheid	Categorie 1: hechtgebonden in oorsprong
Asbestsoort (vezeltype)	Alleen chrysotiel aanwezig
Asbestconcentratie	Laag (< 50%)
Afschermingsgraad van het gehele materiaal	Geheel of deels vrij aan de binnenlucht, maar geen contact met binnenluchtstromen
Toestand van het materiaal	Matig beschadigd, matig verweerd

#	Type	Referentie	Resultaat
3.1	Puntmonster	5	Chrysotiel

Beschrijving	Golfplaten (met staalname)
Omgeving	Grenst aan binnen- en buitenlucht
Primaire drager	Schuin dak
Asbestmateriaal	Dak- en gevelbekleding - Golfplaat
Bindmiddel van asbestmateriaal	Cement
Gebondenheid op basis van bindmiddel	Hecht
Hoeveelheid (oppervlakte - aantal)	<ul style="list-style-type: none">• 25,00 m² - 1 stuk
Totale oppervlakte	25,00 m ²
Eenvoudig bereikbaar	Ja
Bevestigingswijze	<ul style="list-style-type: none">• Geschroefd
Identificatiemethode	Een monstername door de asbestdeskundige met laboanalyse door een asbestlabo.
Destructieve handeling voor identificatie	Nee
Opmerking	Maten, gewichten, en hoeveelheden zijn louter indicatief en kunnen derhalve niet gebruikt worden als basis voor offertes of berekeningen.

Verwijderen

- Verwijder dit asbestmateriaal zo snel mogelijk. Volg de toestand goed op.
- Hemelwater dat afspoelt van asbestcement daken of gevels kan asbestdeeltjes bevatten. Gebruik het enkel voor gesloten circuits (bv. spoelen toiletten). Reinig na het vervangen van het dak of de gevel de dakgoten en regenwaterput of -ton om asbesthoudend sediment of slib te verwijderen

- Eenvoudige handelingen: mag via doe-het-zelf of door werknemer(s) met opleidingsattest eenvoudige handelingen
Hecht gebonden toepassing, mag via doe het zelf mits inachtnaam van de geëigende veiligheidsmaatregelen. (Wegwerpoveral type 5/6, handschoenen, en masker met fpp3 filter). Vermijd beschadigen en breuk van de toepassing. Meer en uitgebreidere informatie vindt u bij de Codex Boek VI Titel 3 Of bij Vlarem II Hfdst. 4.7 en 6.4

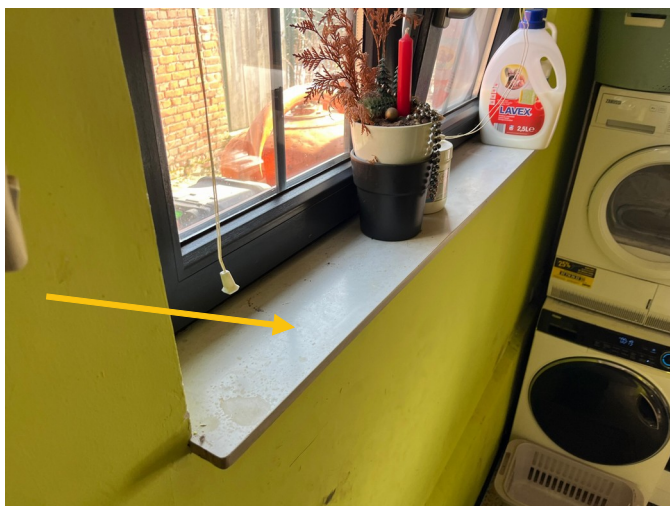
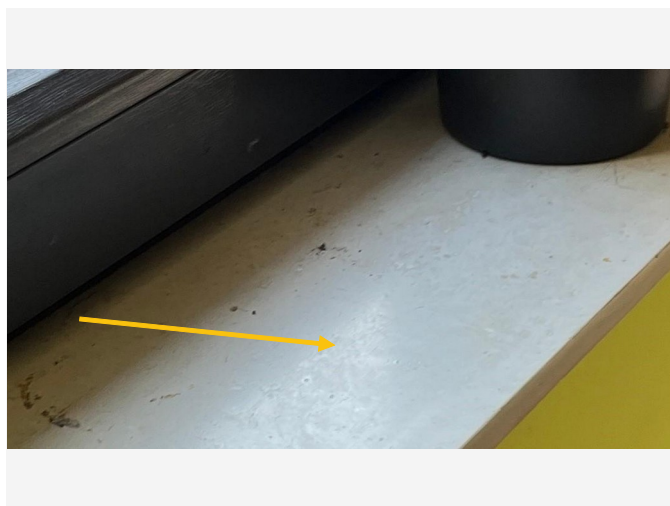
Het asbestmateriaal valt onder de mijlpaal van 2040.

Beschrijving	Vensterbank type massal
Omgeving	Binnen
Primaire drager	Wandopening verticaal (raam, deur, ...)
Asbestmateriaal	Plaat, paneel, tablet - Type Massal
Bindmiddel van asbestmateriaal	Cement
Gebondenheid op basis van bindmiddel	Hecht
Hoeveelheid (oppervlakte - dikte - aantal)	<ul style="list-style-type: none"> • 0,20 m² - 2,00 cm - 2 stuks
Totaal volume	0,008 m ³
Eenvoudig bereikbaar	Ja
Bevestigingswijze	<ul style="list-style-type: none"> • Verlijmd, ingegoten, versmeerd
Identificatiemethode	<p>De asbestdeskundige beoordeelt het materiaal als asbestverdacht en dus asbesthoudend, en dit zonder monsternamen.</p> <p>Motivatie: De opdrachtgever weigert om het materiaal te laten bemonsteren.</p>
Destructieve handeling voor identificatie	Nee
Opmerking	De hoeveelheid is een zo nauwkeurig mogelijke opmeting. Hieraan kunnen evenwel geen rechten worden ontleend.

Zorgvuldig beheren

- Zorg voor een veilig beheer. Vermijd het beschadigen van het asbestmateriaal. Controleer de toestand jaarlijks op wijzigingen.
- Voer bijkomende staalname(s) uit.

- Eenvoudige handelingen: mag via doe-het-zelf of door werknemer(s) met opleidingsattest eenvoudige handelingen
Deze toepassing kan door een aannemer die over een opleidingsattest eenvoudige handelingen beschikt of door een particulier (doe-het-zelf), verwijderd worden indien er geen verhoogd risico op vrijgave van asbestvezels (max. concentratie 0,01 vezels/cm³ - CODEX Art. VI.3-54) ontstaat en de toepassing voorafgaand wordt gefixeerd/bevochtigd; de individuele elementen zonder machinale werktuigen (boormachine, slijpschijf, hogedrukreiniger,...) en zonder breken of gooien een voor een losgemaakt worden; en ten slotte dubbel en luchtdicht verpakt weggevoerd worden naar een erkend afvalpunt (recyclagepark).

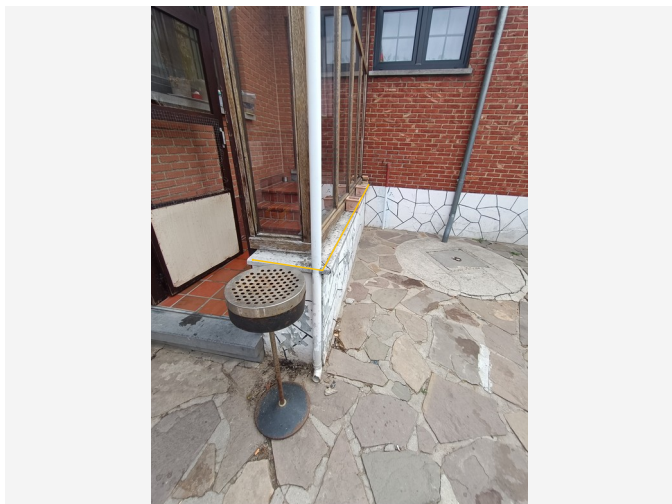
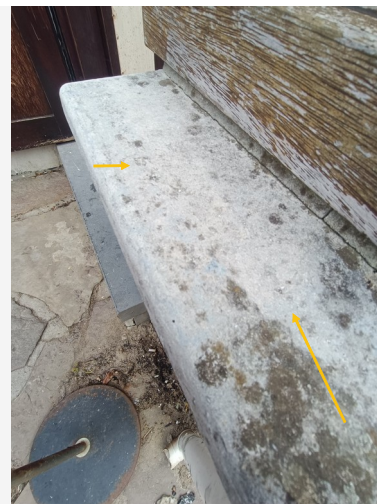
Beschrijving	vensterbanken(visueel vastgesteld)
Omgeving	Buiten
Primaire drager	Wand buitenschil
Asbestmateriaal	Deksteen, muurkap - Hol
Bindmiddel van asbestmateriaal	Cement
Gebondenheid op basis van bindmiddel	Hecht
Hoeveelheid (oppervlakte - dikte - aantal)	• 0,75 m ² - 5,00 cm - 1 stuk
Totaal volume	0,038 m ³
Eenvoudig bereikbaar	Ja
Bevestigingswijze	• Verlijmd, ingegoten, versmeerd
Identificatiemethode	De asbestdeskundige beoordeelt het materiaal als asbestverdacht en dus asbesthoudend, en dit zonder monsternamen. Motivatie: De opdrachtgever weigert om het materiaal te laten bemonsteren.
Destructieve handeling voor identificatie	Nee
Opmerking	Maten, gewichten, en hoeveelheden zijn louter indicatief en kunnen derhalve niet gebruikt worden als basis voor offertes of berekeningen.

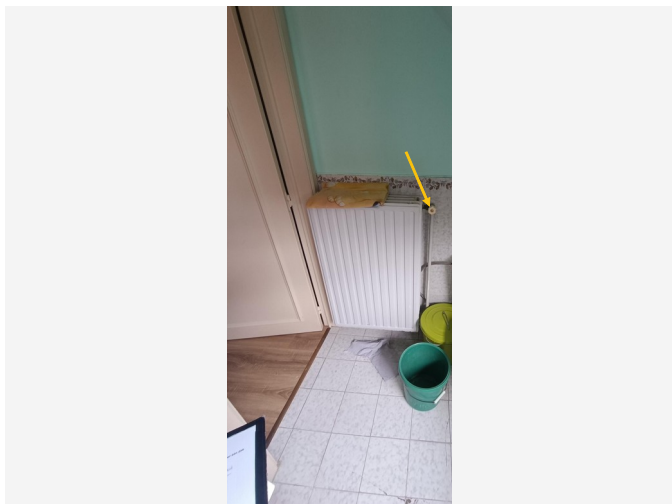
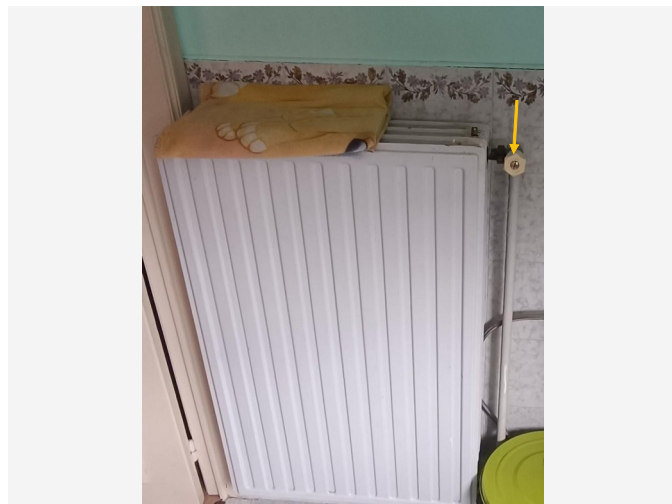
Beschrijving	Bakeliet toepassingen: -radiatorknoppen.
Omgeving	Binnen
Primaire drager	Communicatie en elektrische infrastructuur en uitrusting
Asbestmateriaal	Plaat, paneel, tablet - Type Bakeliet
Bindmiddel van asbestmateriaal	Kunststof of -hars
Gebondenheid op basis van bindmiddel	Hecht
Hoeveelheid (oppervlakte - dikte - aantal)	<ul style="list-style-type: none"> • 0,20 m² - 1,00 cm - 10 stuks
Totaal volume	0,02 m ³
Eenvoudig bereikbaar	Ja
Bevestigingswijze	<ul style="list-style-type: none"> • Geschroefd
Identificatiemethode	<p>De asbestdeskundige beoordeelt het materiaal als asbestverdacht en dus asbesthoudend, en dit zonder monsternamen.</p> <p>Motivatie: De opdrachtgever weigert om het materiaal te laten bemonsteren.</p>
Destructieve handeling voor identificatie	Nee
Opmerking	<p>Maten, gewichten, en hoeveelheden zijn louter indicatief en kunnen derhalve niet gebruikt worden als basis voor offertes of berekeningen.</p> <p>Het is moeilijk te bepalen of de bakeliettoepassingen in de woning ook effectief asbesthoudend zijn (het kan ook gaan om de asbestvrije variant).</p>

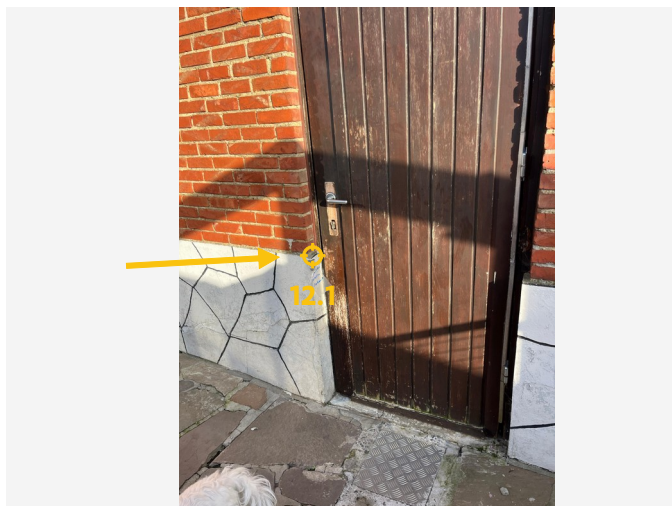
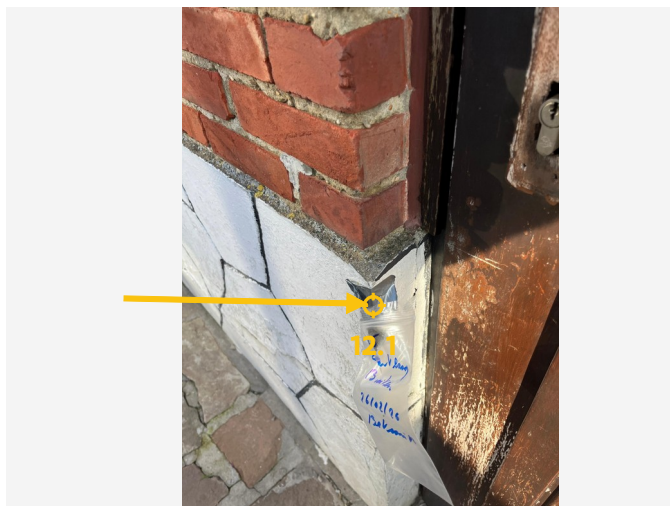
Fiche 12: Cementen smeerlaag buiten

Geen asbest

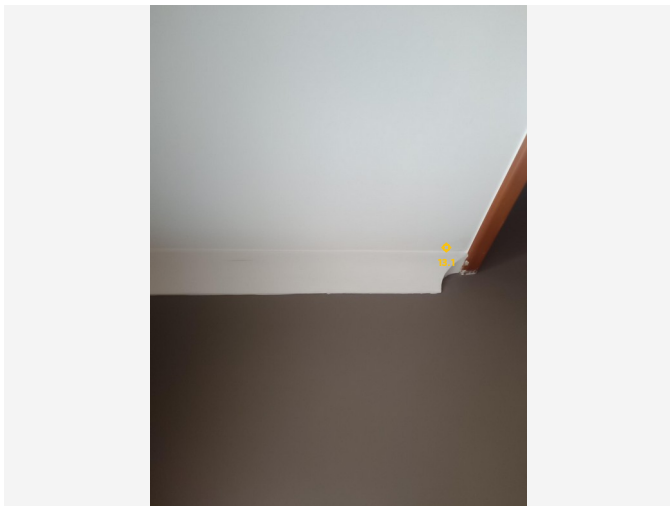
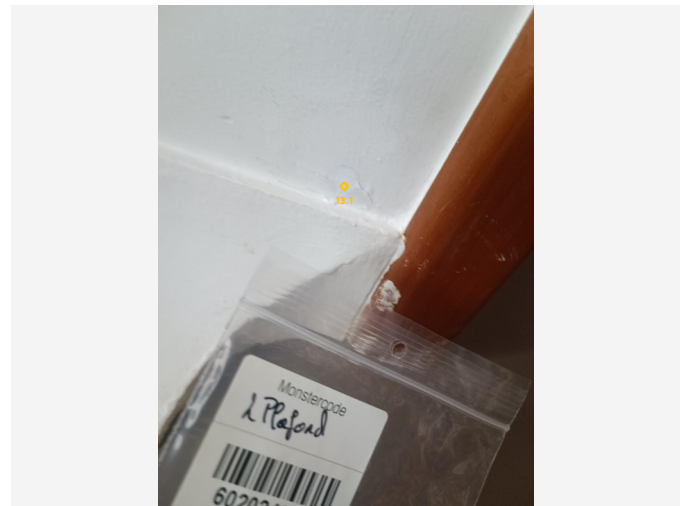
Fiche 13: Plafondpleister

Geen asbest

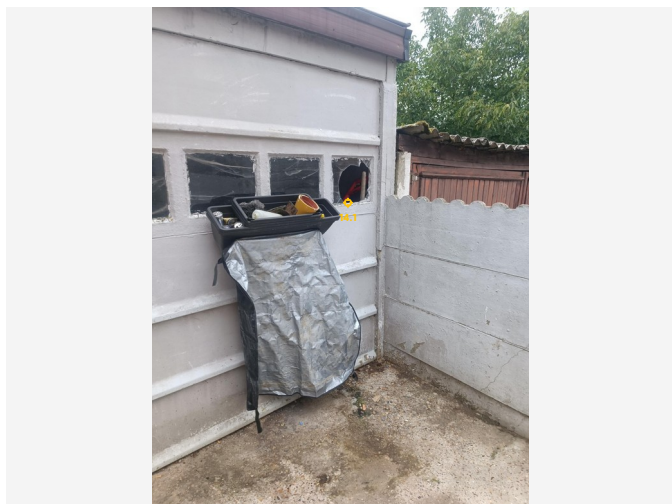
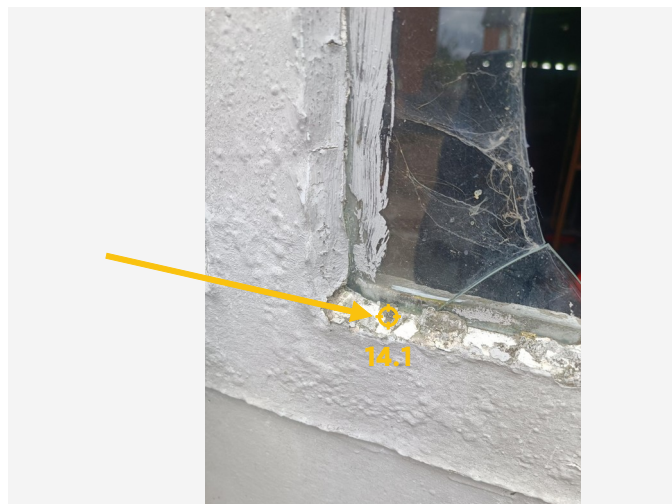
Fiche 14: Mastiek ramen garage

Geen asbest

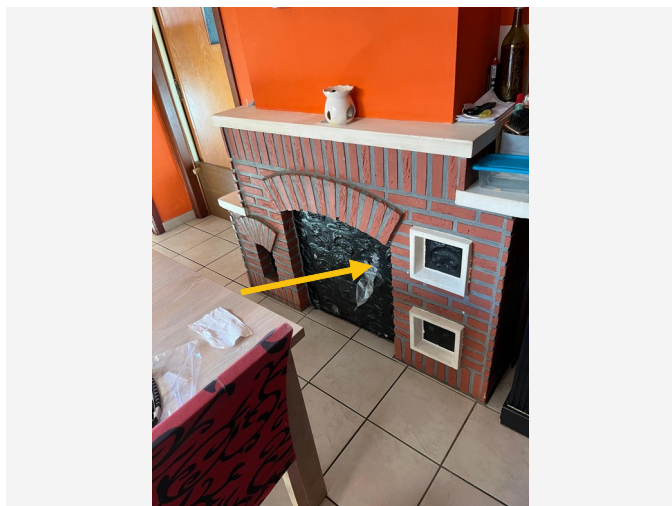
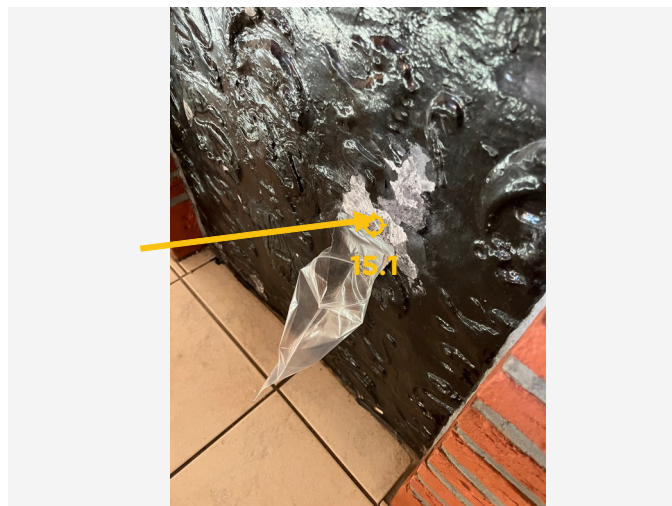
Fiche 15: Sierbeplating schouw

Geen asbest

Beschrijving	Sierbeplating schouw
Omgeving	Binnen
Primaire drager	HVAC infrastructuur en uitrusting
Bindmiddel van materiaal	Cement
Gebondenheid op basis van bindmiddel	Hecht
Hoeveelheid (oppervlakte - dikte - aantal)	• 1,00 m ² - 0,60 cm - 1 stuk
Totaal volume	0,006 m ³
Identificatiemethode	Een monstername door de asbestdeskundige met laboanalyse door een asbestlabo.
Destructieve handeling voor identificatie	Nee
Opmerking	Maten, gewichten, en hoeveelheden zijn louter indicatief en kunnen derhalve niet gebruikt worden als basis voor offertes of berekeningen.

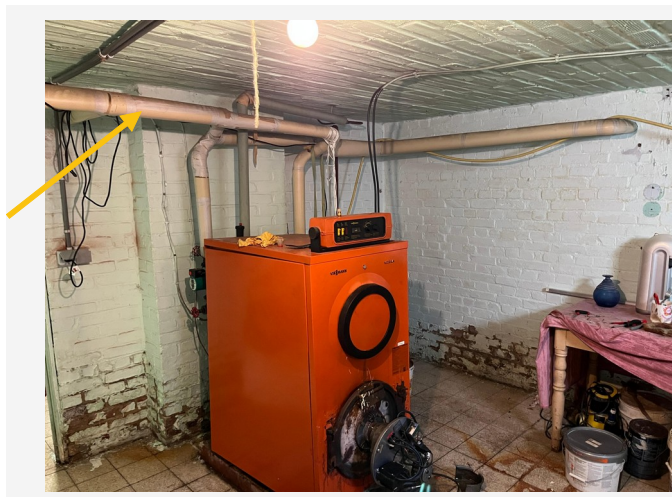
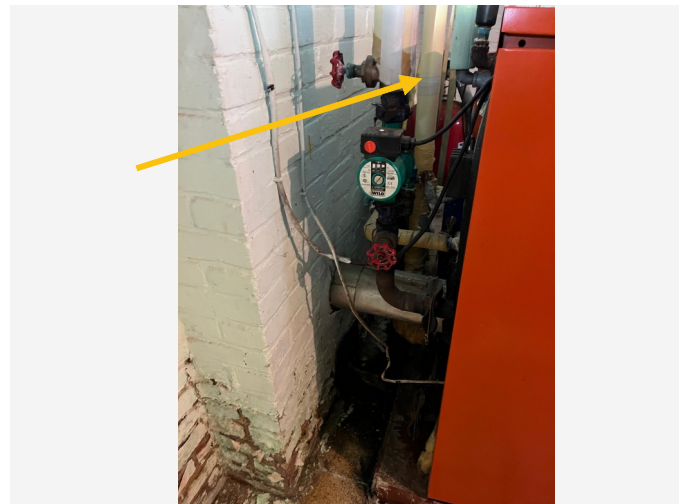
Beschrijving	Notitie	Terug te vinden op plannen
Fiche 17: Leidingisolatie (niet verdacht)	De leidingisolatie is niet-asbestverdacht.	-
Fiche 18: Kit niet verdacht (visueel vastgesteld)	De gebruikte siliconen kit is niet asbestverdacht	Plan 1.5: Gelijkvloers Plan 1.10: 1e verdieping
Fiche 19: Onderdak niet verdacht	Het dak werd gecontroleerd via de zolder. Er is geen verdacht onderdak vastgesteld . Deze handeling is een steekproef , er is geen garantie dat het volledige dak met éénzelfde materiaal is opgebouwd. Dit kan enkel via destructief onderzoek vastgesteld worden.	Plan 1.12: Zolder

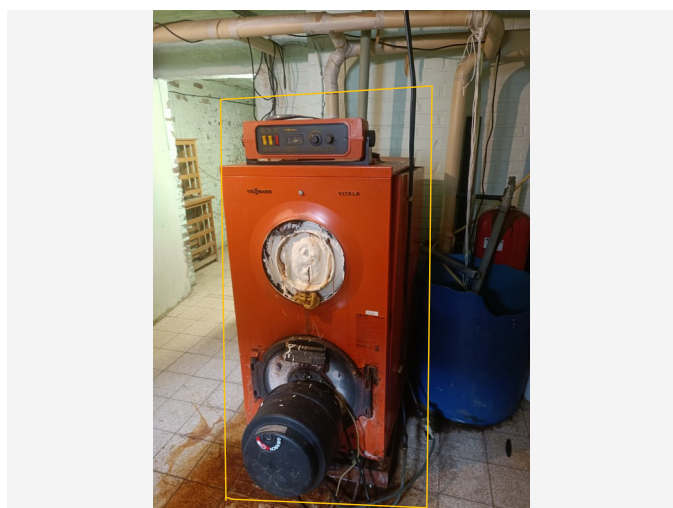
Beschrijving	Notitie	Terug te vinden op plannen
Fiche 20: Cv Ketel: staat niet vermeld in het IAD bronnenboek	De ketel van het merk Viessman Vitola en met bouwjaar 1979 werd opgezocht in het IAD Online bronnenboek, er zijn geen resultaten gevonden. Deze ketel bevat mogelijk asbesthoudende materialen. laat deze ketel bij een onderhoud hierop controleren.	Plan 1.2: Kelder
