Asbestinventarisatetest

Rommersom 17, 3320 Hoegaarden

Attestnummer : 20250915-000463.000

Uitgegeven op : 15.09.2025

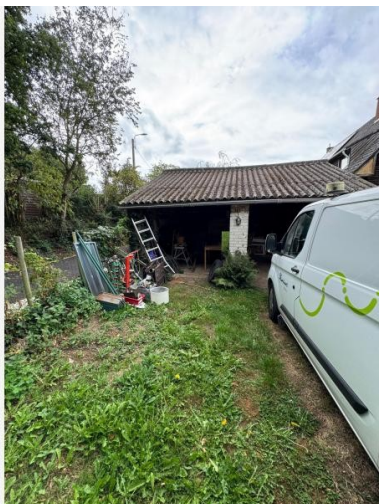
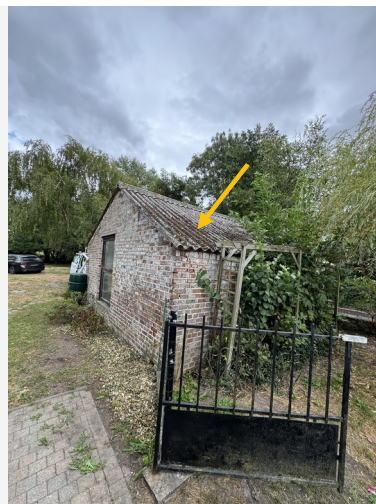
Het asbestmateriaal valt onder de mijlpaal van 2034.

Eindbeoordeling materiaalrisico	Verhoogd materiaalrisico en/of verhoogde kans op vezelvrijgave
---------------------------------	--

Gebondenheid	Categorie 1: hechtgebonden in oorsprong
Asbestsoort (vezeltype)	Crocidoliet aanwezig
Asbestconcentratie	Laag (< 50%)
Afschermingsgraad van het gehele materiaal	Geheel of deels vrij aan de buitenlucht
Toestand van het materiaal	Matig beschadigd, matig verweerd

Beschrijving	golfplatendak garage
Omgeving	Buiten
Primaire drager	Schuin dak
Asbestmateriaal	Dak- en gevelbekleding - Golfplaat
Bindmiddel van asbestmateriaal	Cement
Gebondenheid op basis van bindmiddel	Hecht
Hoeveelheid (oppervlakte - aantal)	<ul style="list-style-type: none">• 36,00 m² - 1 stuk
Totale oppervlakte	36,00 m ²
Eenvoudig bereikbaar	Ja
Bevestigingswijze	<ul style="list-style-type: none">• Geschroefd
Identificatiemethode	Vaststelling zonder monstername
Destructieve handeling voor identificatie	Nee

Verwijderen

- Zorg voor een veilig beheer. Vermijd het beschadigen van het asbestmateriaal. Controleer de toestand jaarlijks op wijzigingen.
- Hemelwater dat afspoelt van asbestcement daken of gevels kan asbestdeeltjes bevatten. Gebruik het enkel voor gesloten circuits (bv. spoelen toiletten). Reinig na het vervangen van het dak of de gevel de dakgoten en regenwaterput of -ton om asbesthoudend sediment of slib te verwijderen

- Eenvoudige handelingen: mag via doe-het-zelf of door werknemer(s) met opleidingsattest eenvoudige handelingen
Als dit materiaal verwijderd kan worden zonder het te breken, te beschadigen... , dan mag met dit met eenvoudige handelingen.
Vermijd stofvorming en stofverspreiding op elk moment van de werken. Bevochtig of fixeer het materiaal.
Het gebruik van sneldraaiende werktuigen (boormachine, slijpschijf, hogedrukreiniger...) is verboden.
Zorg voor gepaste persoonlijke beschermingsmiddelen: minimaal FFP3-mondmasker (EN 149), wegwerpoverall met kap (minimaal Cat III, type 5/6), wegwerphandschoenen en overschoenen of afspoelbaar

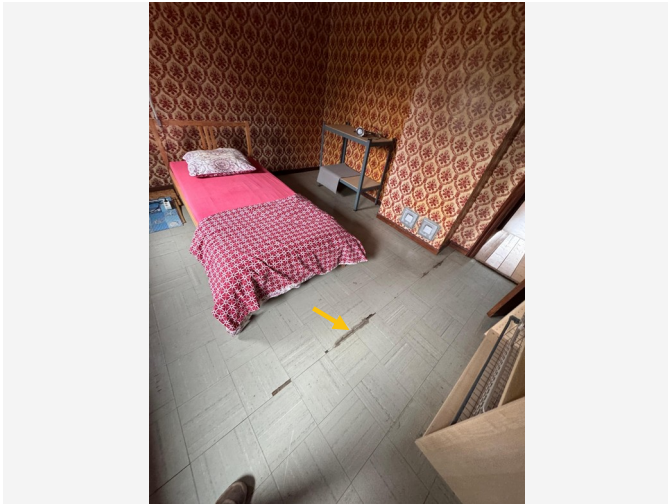
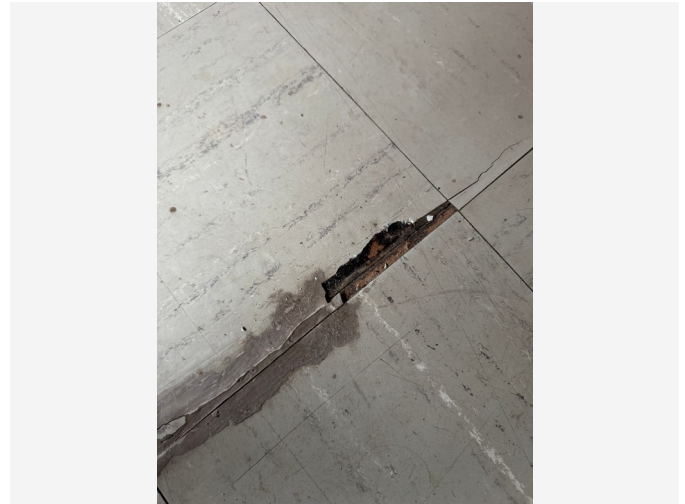
Het asbestmateriaal valt onder de mijlpaal van 2034.

Eindbeoordeling materiaalrisico	Verhoogd materiaalrisico en/of verhoogde kans op vezelvrijgave
---------------------------------	--

Gebondenheid	Categorie 2: niet-hechtgebonden met matrix
Asbestsoort (vezeltype)	Alleen chrysotiel
Asbestconcentratie	Hoog ($\geq 50\%$)
Afschermingsgraad van het gehele materiaal	Geheel of deels (ook) vrij aan de binnenlucht
Toestand van het materiaal	Licht beschadigd, licht verweerd. Intact calciumsilicaatmateriaal of categorie III 'gebondenheid'

#	Type	Referentie	Resultaat
2.1	Puntmonster	MM4	Chrysotiel

Beschrijving	vinylvloer slaapkamer 2
Omgeving	Binnen
Primaire drager	Vloer
Asbestmateriaal	Prefab - afwerking - Vloerzeil
Bindmiddel van asbestmateriaal	Karton - papier - viltachtig
Gebondenheid op basis van bindmiddel	Niet-hechtgebonden
Hoeveelheid (oppervlakte - aantal)	<ul style="list-style-type: none">• 20,00 m² - 1 stuk
Totale oppervlakte	20,00 m ²
Eenvoudig bereikbaar	Ja
Bevestigingswijze	<ul style="list-style-type: none">• Verlijmd, ingegoten, versmeerd
Identificatiemethode	Vaststelling met monstername
Destructieve handeling voor identificatie	Nee

Verwijderen

- Hermetische zone (erkend asbestverwijderaar)
Dit betreft een niet-hechtgebonden asbestmateriaal. Het verwijderen van deze toepassing kan een grote vezelvrijgave tot gevolg hebben. Deze toepassing kan enkel verwijderd worden in een hermetische zone door een erkend asbestverwijderaar..

Dit betreft een hechtgebonden asbestmateriaal dat bij de verwijdering hoogstwaarschijnlijk gebroken of

gescheurd zal worden. Het verwijderen van deze toepassing kan een grote vezelvrijgave tot gevolg hebben. Deze toepassing kan enkel verwijderd worden in een hermetische zone door een erkend asbestverwijderaar.

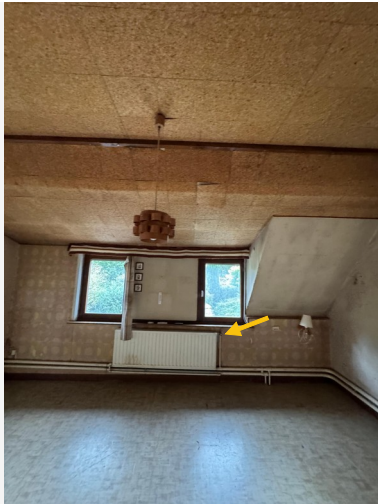
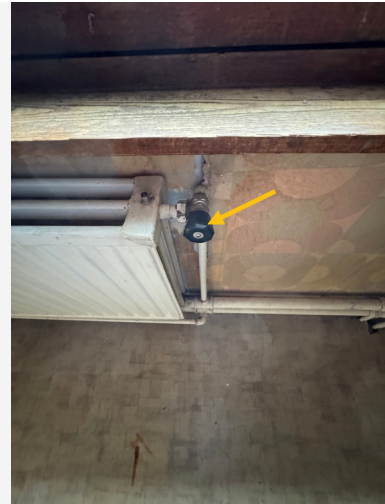
Het asbestmateriaal valt onder de mijlpaal van 2040.

Eindbeoordeling materiaalrisico	Laag materiaalrisico en/of verlaagde kans op vezelvrijgave
---------------------------------	--

Gebondenheid	Categorie 1: hechtgebonden in oorsprong
Asbestsoort (vezeltype)	Crocidoliet aanwezig
Asbestconcentratie	Laag (< 50%)
Afschermingsgraad van het gehele materiaal	Geheel of deels (ook) vrij aan de binnenlucht
Toestand van het materiaal	Onbeschadigd, niet verweerd

Beschrijving	Elementen in bakeliet (kraan radiator)
Omgeving	Binnen
Primaire drager	HVAC infrastructuur en uitrusting
Asbestmateriaal	Plaat, paneel, tablet - Type Bakeliet
Bindmiddel van asbestmateriaal	Kunststof of -hars
Gebondenheid op basis van bindmiddel	Hecht
Hoeveelheid (oppervlakte - dikte - aantal)	<ul style="list-style-type: none">• 0,03 m² - 0,30 cm - 1 stuk
Totaal volume	< 0,001 m ³
Eenvoudig bereikbaar	Ja
Bevestigingswijze	<ul style="list-style-type: none">• Geschroefd
Identificatiemethode	Vaststelling zonder monsternamen
Destructieve handeling voor identificatie	Nee

Zorgvuldig beheren

- Zorg voor een veilig beheer. Vermijd het beschadigen van het asbestmateriaal. Controleer de toestand jaarlijks op wijzigingen.

- Eenvoudige handelingen: mag via doe-het-zelf of door werknemer(s) met opleidingsattest eenvoudige handelingen
Als dit materiaal verwijderd kan worden zonder het te breken, te beschadigen... , dan mag met dit met eenvoudige handelingen.

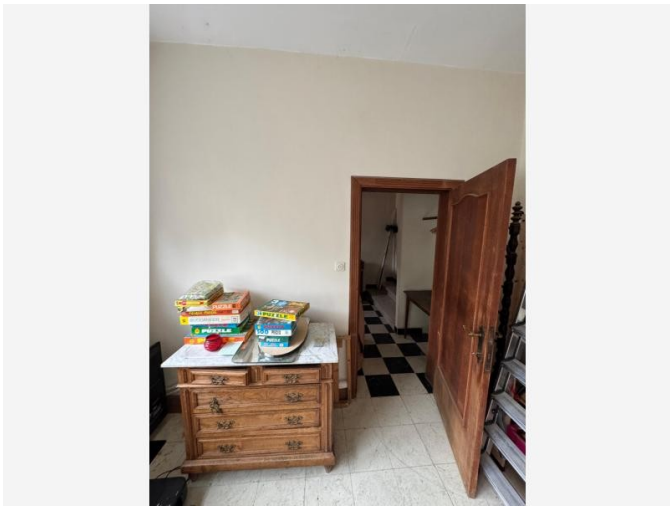
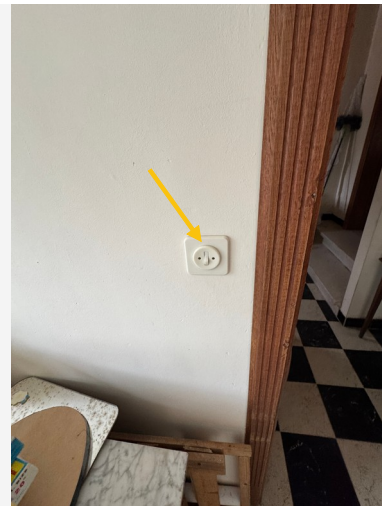
Het asbestmateriaal valt onder de mijlpaal van 2040.

Eindbeoordeling materiaalrisico	Laag materiaalrisico en/of verlaagde kans op vezelvrijgave
---------------------------------	--

Gebondenheid	Categorie 1: hechtgebonden in oorsprong
Asbestsoort (vezeltype)	Crocidoliet aanwezig
Asbestconcentratie	Laag (< 50%)
Afschermingsgraad van het gehele materiaal	Geheel of deels (ook) vrij aan de binnenlucht
Toestand van het materiaal	Onbeschadigd, niet verweerd

Beschrijving	Elementen in bakeliet (schakelaar)
Omgeving	Binnen
Primaire drager	Communicatie en elektrische infrastructuur en uitrusting
Asbestmateriaal	Plaat, paneel, tablet - Type Bakeliet
Bindmiddel van asbestmateriaal	Kunststof of -hars
Gebondenheid op basis van bindmiddel	Hecht
Hoeveelheid (oppervlakte - dikte - aantal)	• 0,03 m ² - 0,30 cm - 24 stuks
Totaal volume	0,002 m ³
Eenvoudig bereikbaar	Ja
Bevestigingswijze	• Geschroefd
Identificatiemethode	Vaststelling zonder monstername
Destructieve handeling voor identificatie	Nee

Zorgvuldig beheren

- Zorg voor een veilig beheer. Vermijd het beschadigen van het asbestmateriaal. Controleer de toestand jaarlijks op wijzigingen.

- Eenvoudige handelingen: mag via doe-het-zelf of door werknemer(s) met opleidingsattest eenvoudige handelingen
Als dit materiaal verwijderd kan worden zonder het te breken, te beschadigen... , dan mag met dit met eenvoudige handelingen.

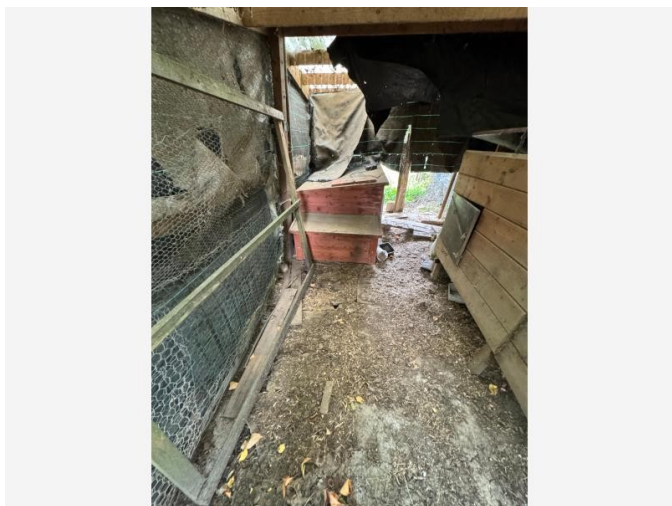
Geen asbest verdachte materialen waargenomen.

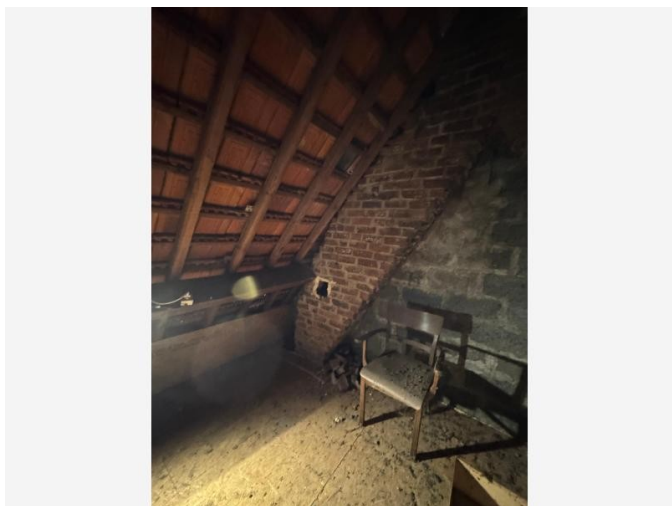
Geen onderdak aanwezig

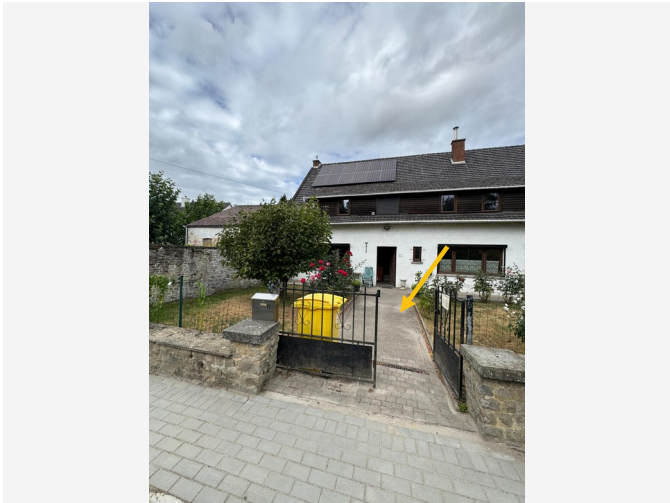
Geen asbestverdachte materialen waargenomen.

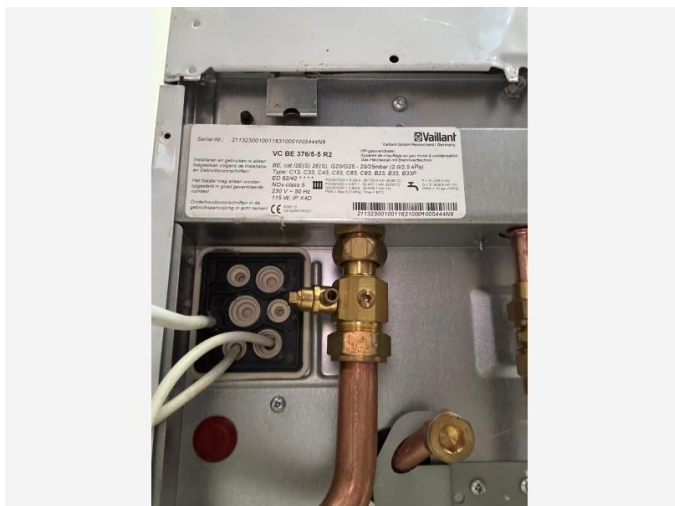
Volgens het kentekenplaat en de referentiegeds fabricatiejaar ketels is deze van 2013 en kan dus geen asbest meer bevatten.

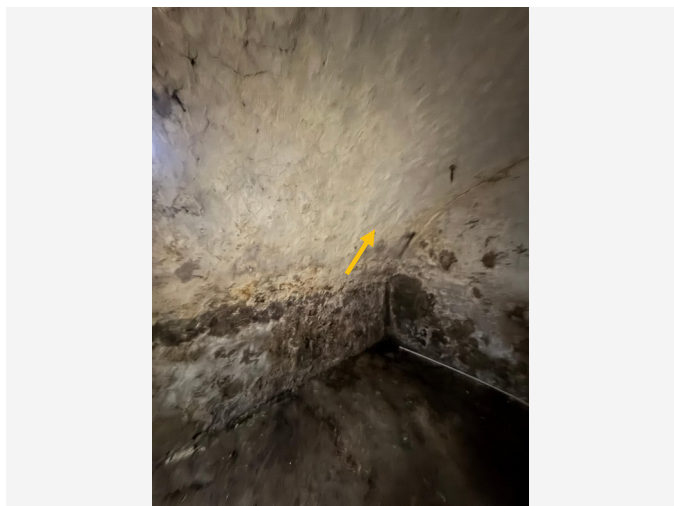
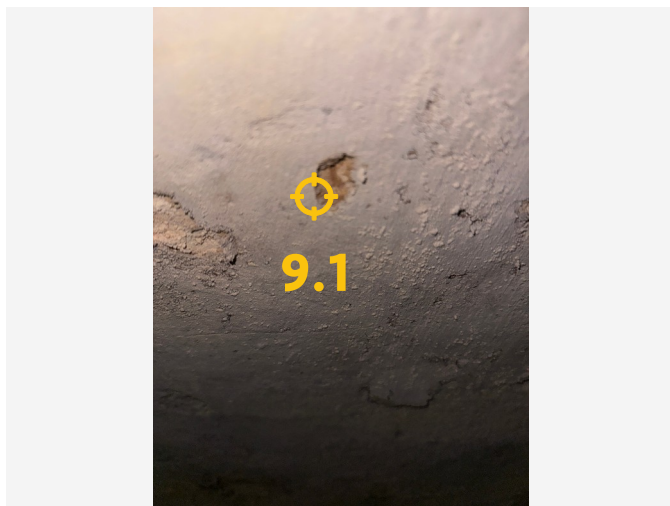
Fiche 9: Pleisterwerk muur kelder

Geen asbest

#	Type	Referentie	Resultaat
9.1	Mengmonster	MM2	Geen asbest

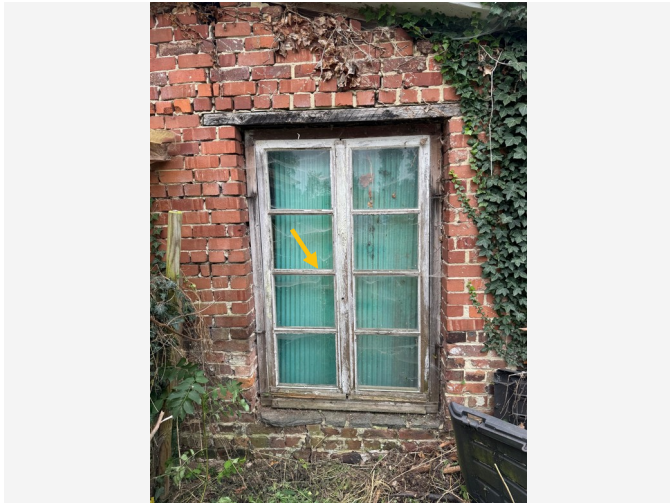
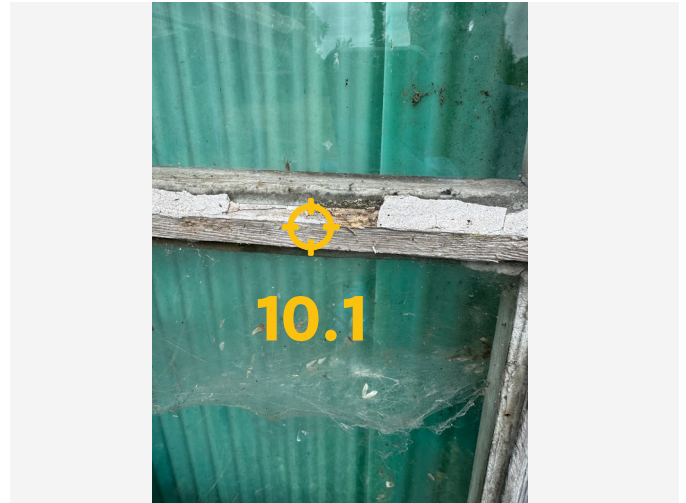
Geen asbest

#	Type	Referentie	Resultaat
10.1	Puntmonster	MM3	Geen asbest

Beschrijving	Stopverf tuinhuis - bakhuis
Omgeving	Buiten
Primaire drager	Wandopening verticaal (raam, deur, ...)
Bindmiddel van materiaal	Kitten, mastiek, pasta
Gebondenheid op basis van bindmiddel	Hecht
Hoeveelheid (gewicht - aantal)	<ul style="list-style-type: none">• 10,00 kg - 1 stuk
Totaal gewicht	10,00 kg
Identificatiemethode	Vaststelling met monstername
Destructieve handeling voor identificatie	Nee

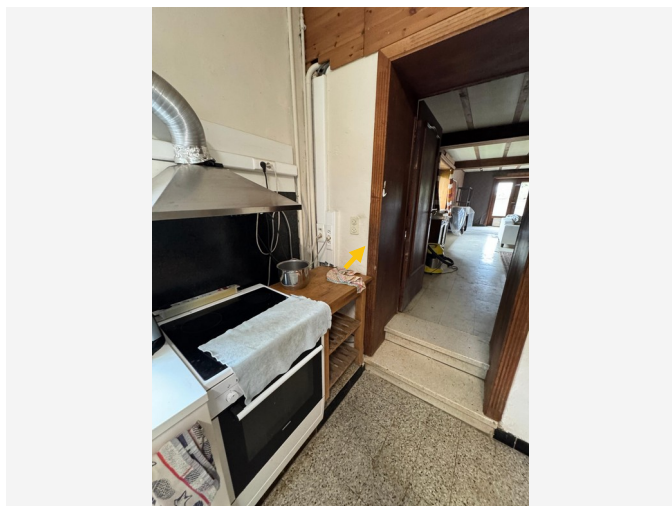
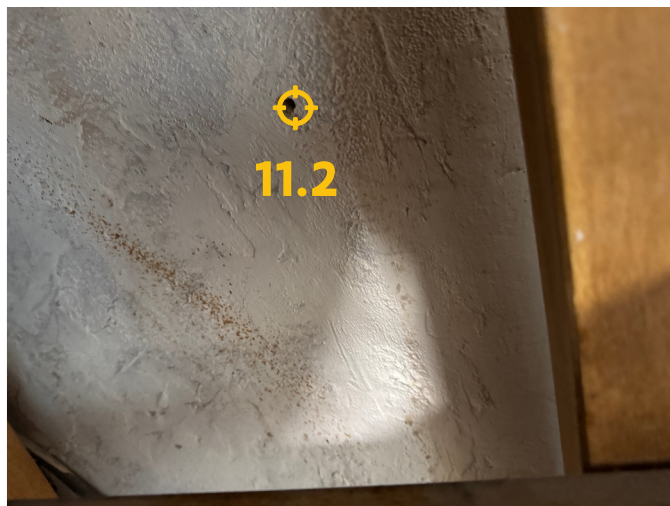
Fiche 11: Pleisterwerk muur

Geen asbest

#	Type	Referentie	Resultaat
11.1	Mengmonster	MM1.1	Geen asbest
11.2	Mengmonster	MM1.2	Geen asbest
