# Asbestinventarisatetest

Minderbroedersstraat 23, 3300 Tienen

Attestnummer : 20251229-000172.000

Uitgegeven op : 29.12.2025

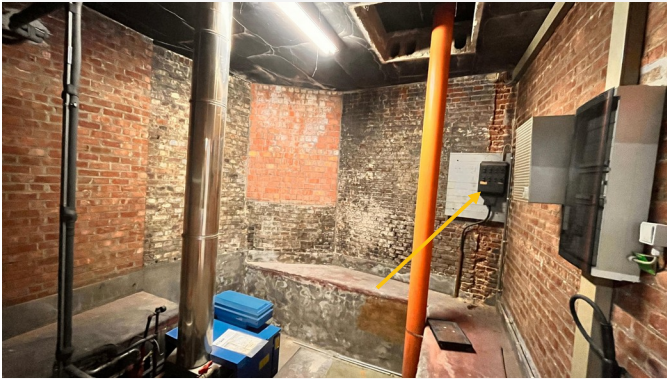
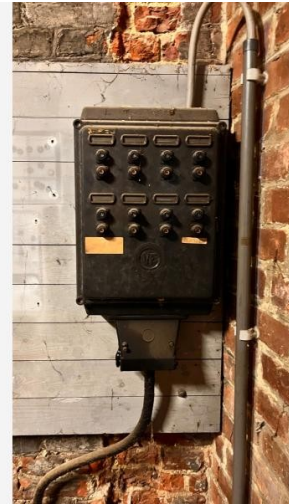
Eindbeoordeling materiaalrisico	Verhoogd materiaalrisico en/of verhoogde kans op vezelvrijgave
Opmerking	Het materiaal is vuil, maar vertoont verder slechts zeer beperkte schade.

Gebondenheid	Categorie 1: hechtgebonden in oorsprong
Asbestsoort (vezeltype)	Crocidoliet aanwezig
Asbestconcentratie	Laag (< 50%)
Afschermingsgraad van het gehele materiaal	Geheel of deels (ook) vrij aan de binnenlucht
Toestand van het materiaal	Licht beschadigd, licht verweerd. Intact calciumsilicaatmateriaal of categorie III 'gebondenheid'

Beschrijving	Bakeliet
Omgeving	Binnen
Primaire drager	Communicatie en elektrische infrastructuur en uitrusting
Asbestmateriaal	Plaat, paneel, tablet - Type Bakeliet
Bindmiddel van asbestmateriaal	Kunststof of -hars
Gebondenheid op basis van bindmiddel	Hecht
Hoeveelheid (oppervlakte - dikte - aantal)	<ul style="list-style-type: none"><li>• 0,10 m<sup>2</sup> - 0,49 cm - 2 stuks</li></ul>
Totaal volume	< 0,001 m <sup>3</sup>
Eenvoudig bereikbaar	Ja
Bevestigingswijze	<ul style="list-style-type: none"><li>• Geschroefd</li></ul>
Identificatiemethode	<p>De asbestdeskundige beoordeelt het materiaal als asbestverdacht en dus asbesthoudend, en dit zonder monstername.</p> <p>Motivatie: De monstername brengt andere schade aan dan schade die inherent is aan de monstername.</p>
Destructieve handeling voor identificatie	Nee
Opmerking	<p>Betreft de oude elektrische schakelkast uit bakeliet geplaatst in de CV-ruimte.</p> <p>Monstername niet mogelijk omwille van risico op elektrisering voor de deskundige, inclusief blijvend risico op elektrisering voor de aanwezige werknemers.</p>

- Verwijder dit asbestmateriaal zo snel mogelijk. Volg de toestand goed op.

- Eenvoudige handelingen: mag via doe-het-zelf of door werknemer(s) met opleidingsattest eenvoudige handelingen  
Betreft een hechtgebonden asbestVERDACHTE toepassing die verwijderd mag worden via doe-het-zelf of door werknemers met opleidingsattest eenvoudige handelingen.

De uitvoerder dient hierbij minimaal gebruik te maken van een mondmasker met P3 filter, wegwerpoverall, wegwerphandschoenen en idealiter veiligheidsschoenen. Tijdens het verwijderen wordt de toepassing

idealiter geïmpregneerd met water of een impregneermiddel voor asbesthoudende toepassingen. Het materiaal dient verwijderd te worden door gebruik van handgereedschap.

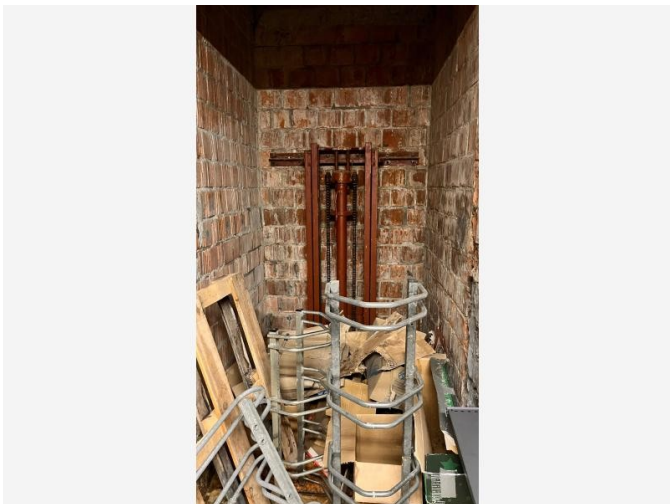
**Reden:** De goederenlift is buiten dienst

**Uitleg van de asbestdeskundige:** De goederenlift is buiten dienst en zal noch op korte, noch op middellange termijn opnieuw in dienst genomen worden, noch verwijderd worden.

De goederenlift werd naar beneden gelaten, de motor van de lift bevindt zich hieronder. Deze 'ruimte' is niet bereikbaar.

De ruimte van de lift wordt momenteel als opslagruimte gebruikt.

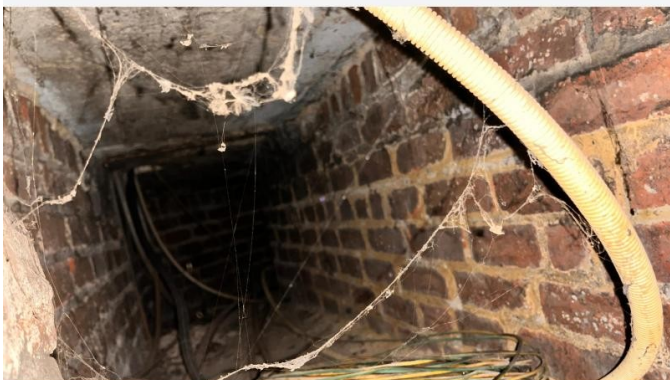
**Reden:** Het onderzoek kan niet uitgevoerd worden binnen de bepalingen van de Welzijnswet

**Uitleg van de asbestdeskundige:** De schacht, bereikbaar vanaf het stooklokaal op het gelijkvloers, kan niet betreden worden door een persoon.

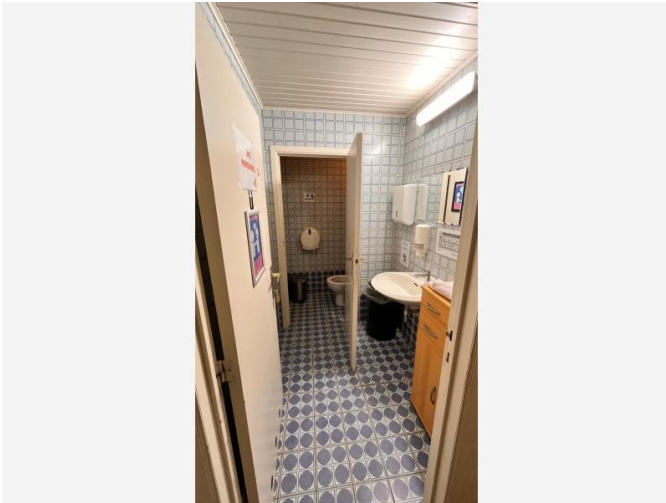
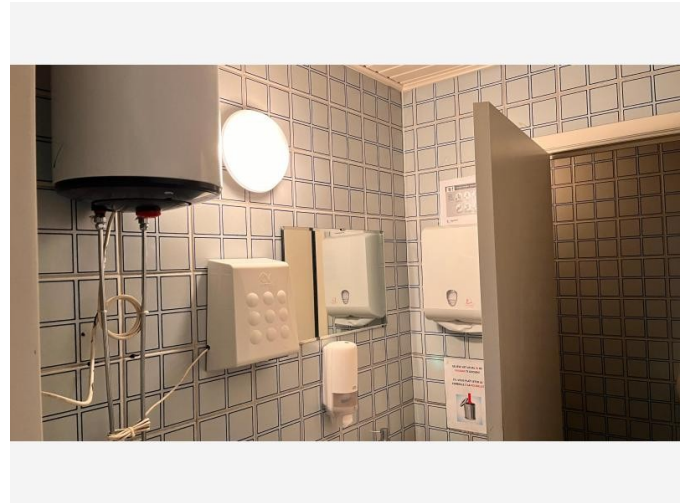
De wanden van de toiletruimtes zijn volledig bezet met kleine tegels. De lijm waarmee deze tegels aan de wanden werden gehecht zijn potentieel asbesthoudend (in dit geval: asbestverdacht).

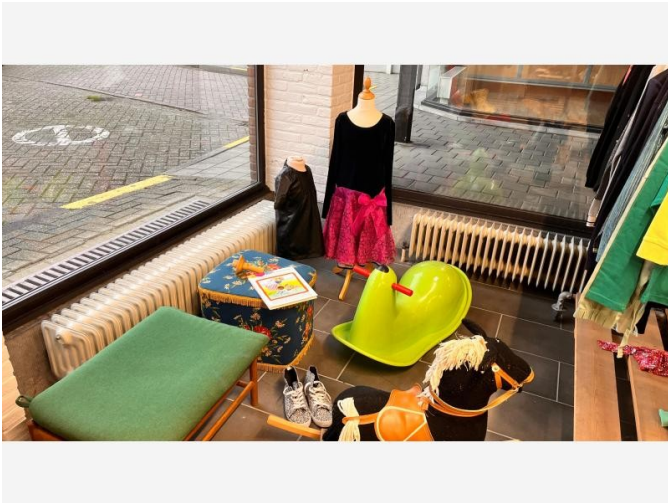
Er zijn oude kolomradiatoren aanwezig in het gebouw. De verschillende dichtingen in dit type radiatoren kunnen bestaan uit asbesthoudende materialen.

Het vaststellen van deze dichtingen is echter niet mogelijk zonder de radiator uiteen te halen.

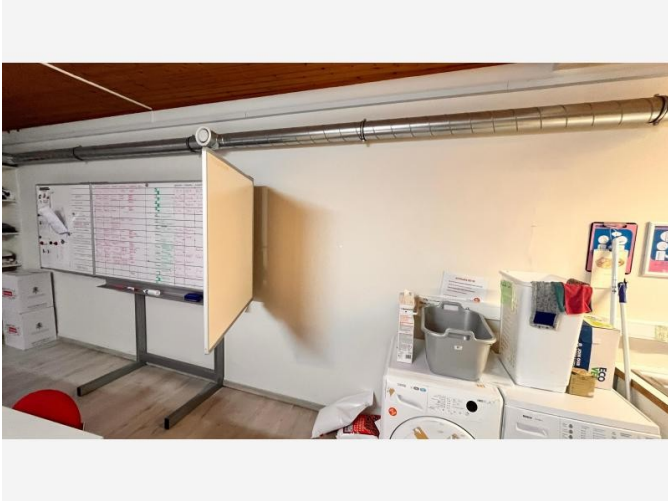
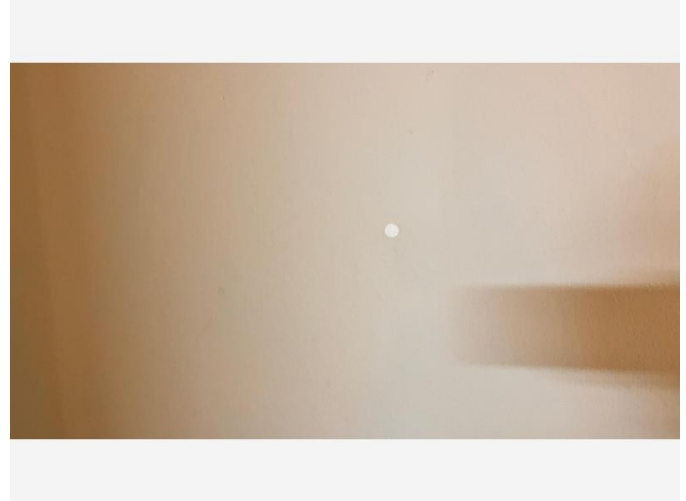
## Fiche 6: Pleisterwerk wanden

Geen asbest

#	Type	Referentie	Resultaat
6.1	Mengmonster	001	Geen asbest

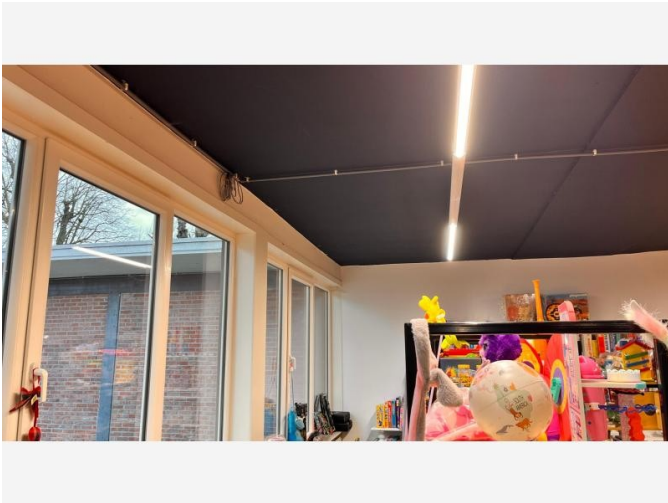
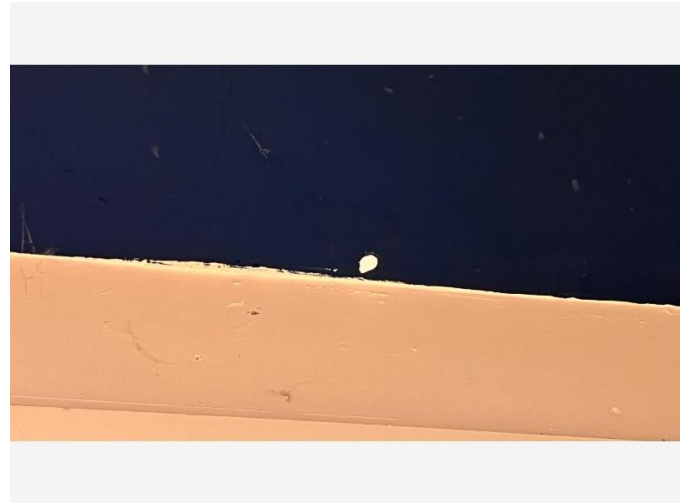
# Fiche 7: Pleisterwerk plafonds

Geen asbest

#	Type	Referentie	Resultaat
7.1	Mengmonster	002	Geen asbest
