Asbestinventarisatetest

Tramstraat 7, 3130 Begijnendijk

Attestnummer : 20251224-000283.000

Uitgegeven op : 24.12.2025

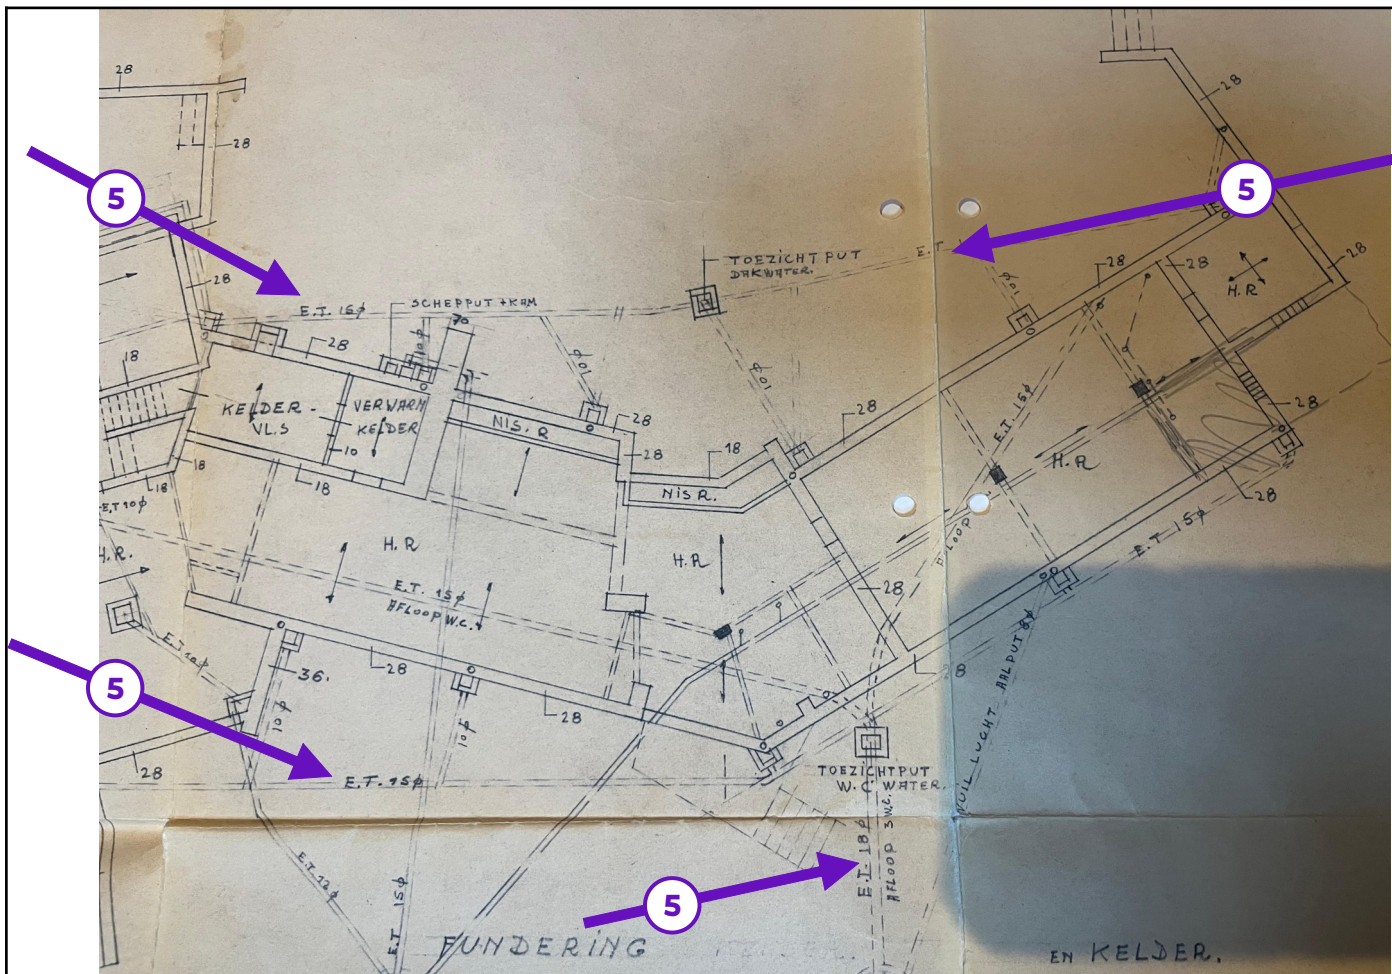
Plan 1.8: IMG_3192

Beschrijving	Type	Actie
5. Asbestcementen afvoerbuizen.	Advies	-

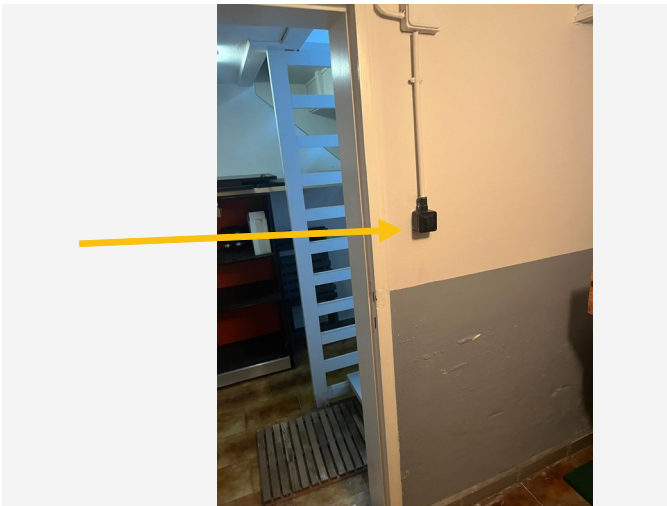
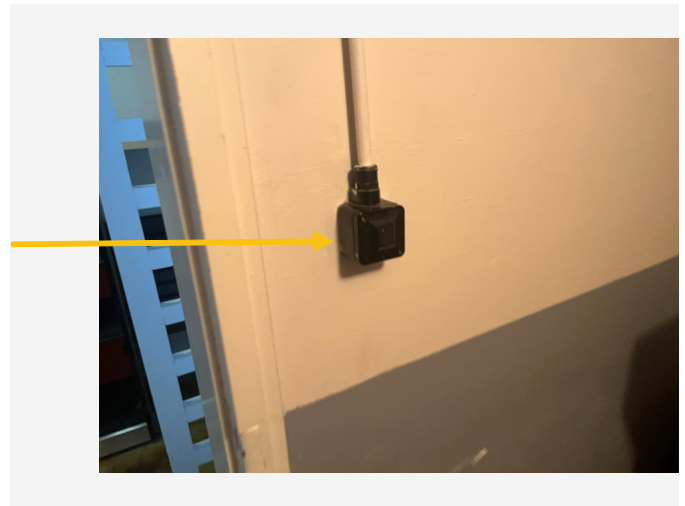
Bakeliet dient door ons beschouwd te worden als asbestverdacht. Een staalname werd niet uitgevoerd om de functionaliteit van de toepassingen niet in gevaar te brengen.

Laag materiaalrisico en/of verlaagde kans op vezelvrijgave

Gebondenheid	Categorie 1: hechtgebonden in oorsprong
Asbestsoort (vezeltype)	Crocidoliet aanwezig
Asbestconcentratie	Laag (< 50%)
Afschermingsgraad van het gehele materiaal	Geheel of deels (ook) vrij aan de binnenlucht
Toestand van het materiaal	Onbeschadigd, niet verweerd

Beschrijving	Bakeliet schakelaars/stopcontacten
Omgeving	Binnen
Primaire drager	Communicatie en elektrische infrastructuur en uitrusting
Asbestmateriaal	Plaat, paneel, tablet - Type Bakeliet
Bindmiddel van asbestmateriaal	Kunststof of -hars
Gebondenheid op basis van bindmiddel	Hecht
Hoeveelheid (oppervlakte - dikte - aantal)	<ul style="list-style-type: none"> • 0,10 m² - 1,00 cm - 1 stuk
Totaal volume	0,001 m ³
Eenvoudig bereikbaar	Ja
Bevestigingswijze	<ul style="list-style-type: none"> • Geschroefd
Identificatiemethode	<p>De asbestdeskundige beoordeelt het materiaal als asbestverdacht en dus asbesthoudend, en dit zonder monstername.</p> <p>Motivatie: De monstername brengt andere schade aan dan schade die inherent is aan de monstername.</p>
Destructieve handeling voor identificatie	Nee
Opmerking	De hoeveelheid is een zo nauwkeurig mogelijke opmeting. Hieraan kunnen evenwel geen rechten worden ontleend. Monstername niet uitgevoerd wegens risico op beschadiging van een elektrisch component en mogelijke blootstelling aan spanning of storingen in de elektrische installatie.

- Zorg voor een veilig beheer. Vermijd het beschadigen van het asbestmateriaal. Controleer de toestand jaarlijks op wijzigingen.
- Voer bijkomende staalname(s) uit.

Opgelet installatie onder spanning, laat best verwijderen door een erkend elektriker. De elektriciteitsmeter daarentegen mag enkel vervangen worden door de netbeheerder.

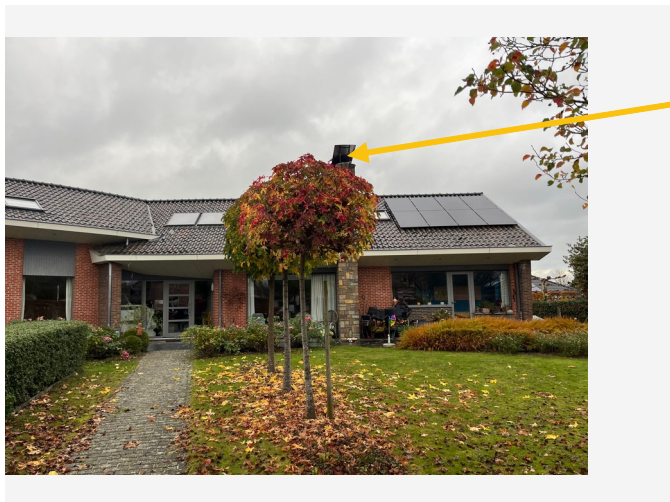
Situeringfoto

Tijdelijke beperking

Reden: Het te onderzoeken materiaal situeert zich hoger dan 3,50 m te rekenen vanaf een veilige ondergrond

Uitleg van de asbestdeskundige: De schouw bevat binnenin mogelijk een asbestcement rookgaskanaal. Laat dit onderzoeken bij eventuele werken.

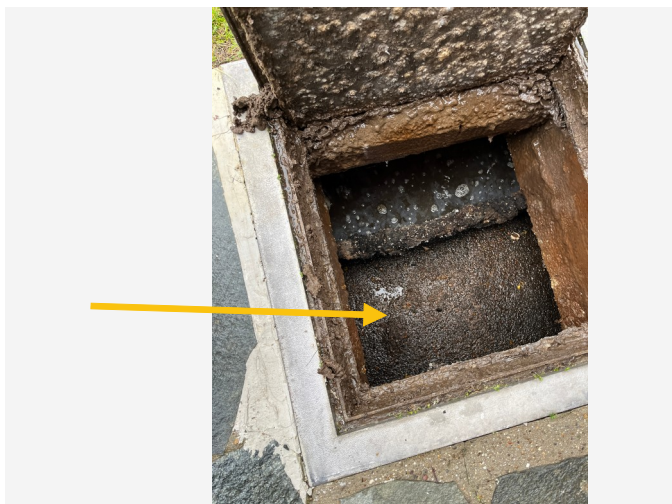
Situeringfoto

Tijdelijke beperking

Reden: Buizen in put niet zichtbaar

Uitleg van de asbestdeskundige: De put staat vol met afvalwater. Er kan niet op een eenvoudige manier worden vastgesteld of er zich asbestverdachte buizen onder de grond bevinden. laat dit controleren bij een destructief onderzoek.

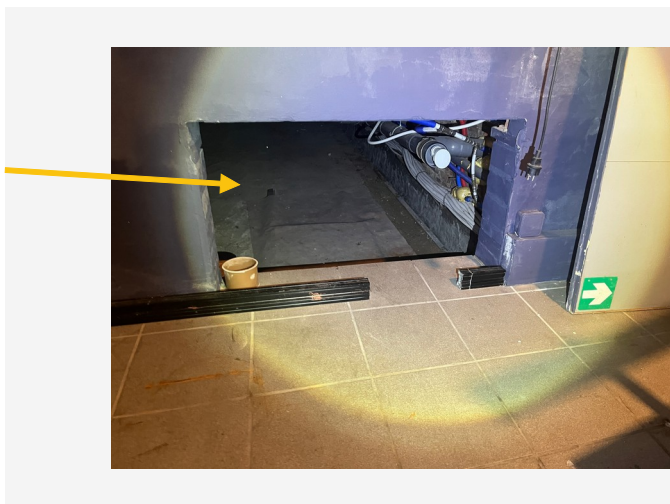
Situeringfoto

Permanente beperking

Reden: Hoogte minder dan 1,5 meter

Uitleg van de asbestdeskundige: Ruimtes met een hoogte lager dan 1,5 meter hoeven in het kader van een asbestattest voor verkoop of schenking niet onderzocht te worden.

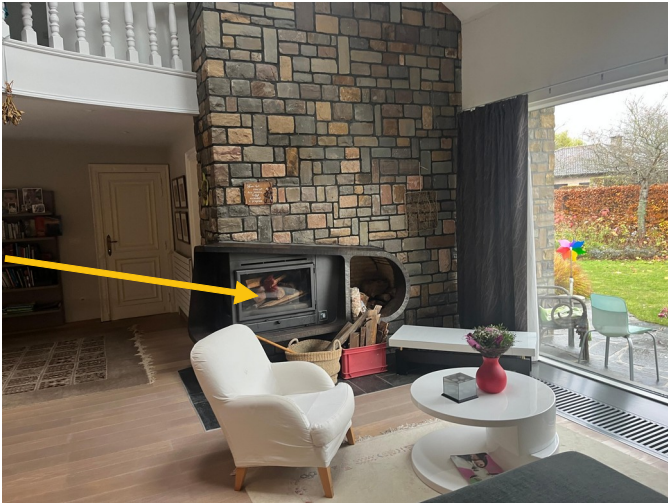
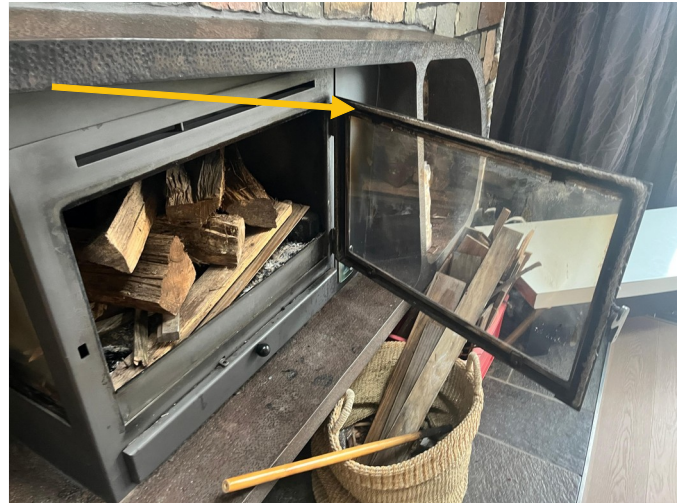
Fiche 7: Kachelkoord

Niet-asbestverdachte koord in de kachel.Kachel van bouwjaar 2009.

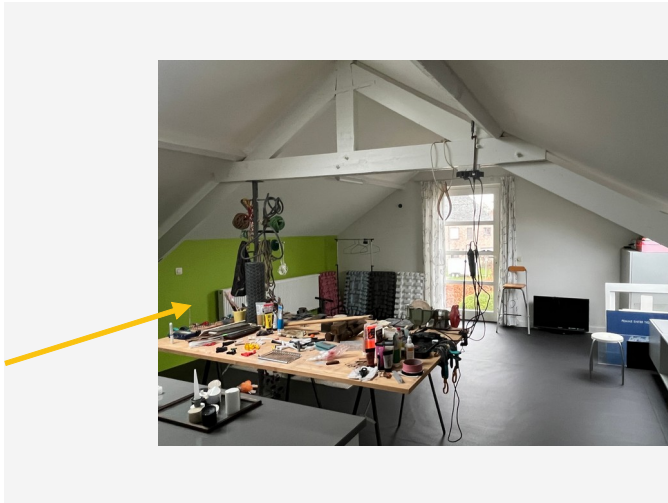
Situeringfoto

Een deel van de wanden werd uitgevoerd in voorzetpanelen, derhalve kon geen staalname genomen worden van het pleisterwerk van deze wanden . Er kon binnen de scope van deze opdracht (niet destructief onderzoek) ook niet worden vastgesteld of er zich achter deze voorzetpanelen eventueel nog asbestverdachte toepassingen bevinden.

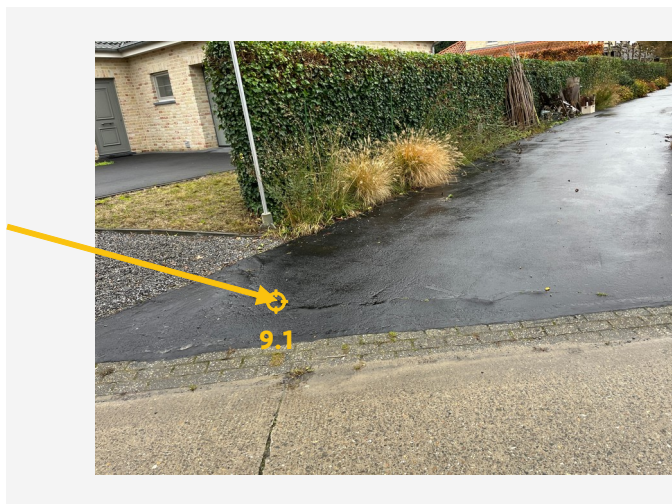
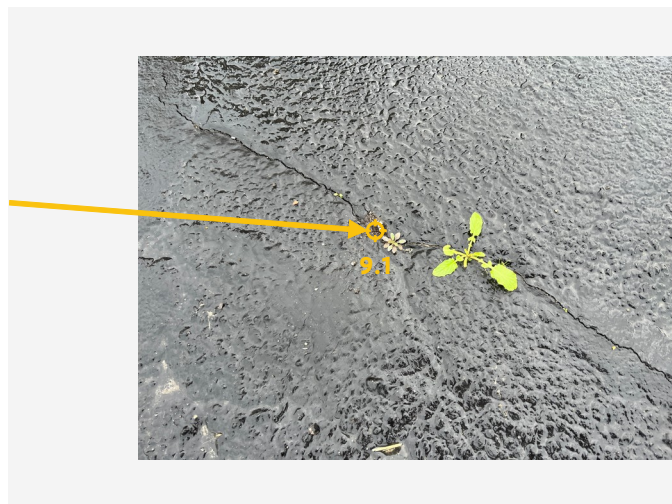
Fiche 9: Asfalt

Geen asbest

#	Type	Referentie	Resultaat
9.1	Puntmonster	77536/S3	Geen asbest

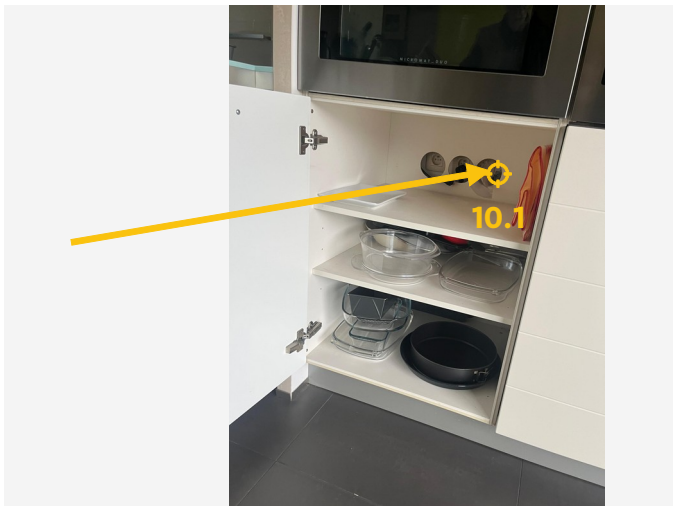
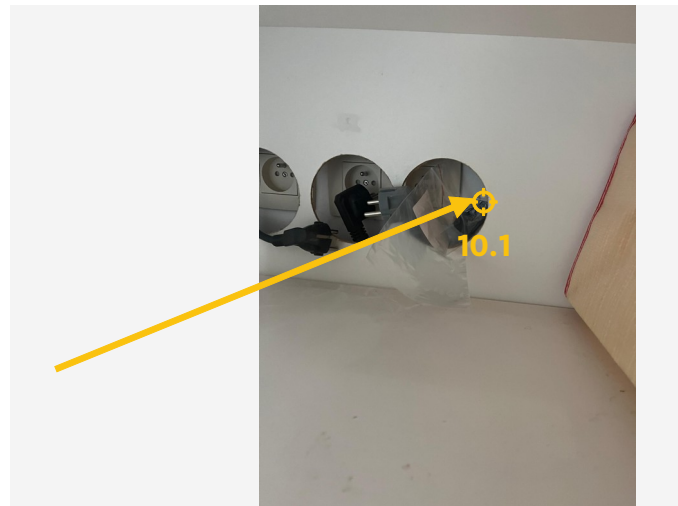
Fiche 10: Pleisterwerk muren

Geen asbest

#	Type	Referentie	Resultaat
10.1	Mengmonster	77536/S1	Geen asbest

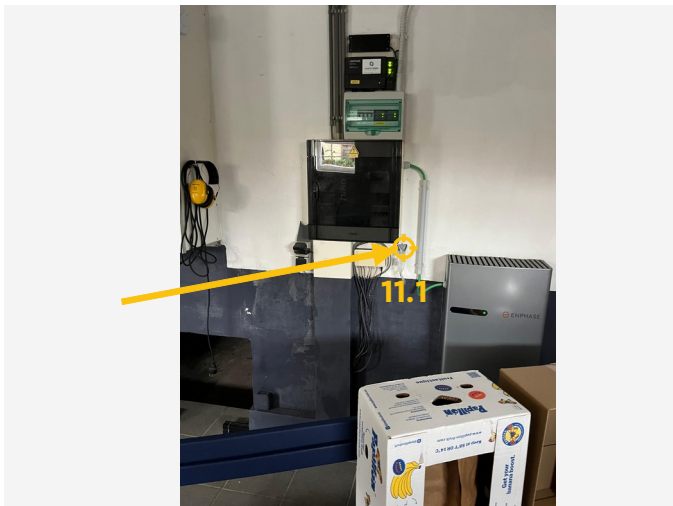
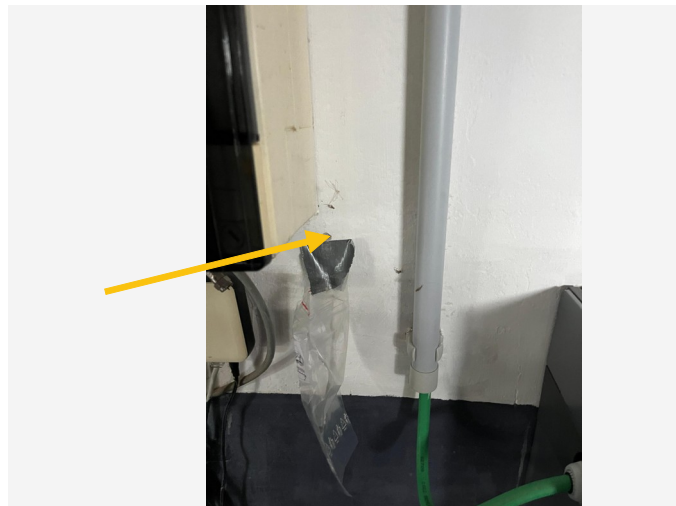
Fiche 11: Cementen smeerlaag binnen

Geen asbest

#	Type	Referentie	Resultaat
11.1	Mengmonster	77536/S2	Geen asbest
