Asbestinventarisatetest

Grote Lindestraat 5, 3500 Hasselt

Attestnummer : 20260330-000316.000

Uitgegeven op : 30.03.2026

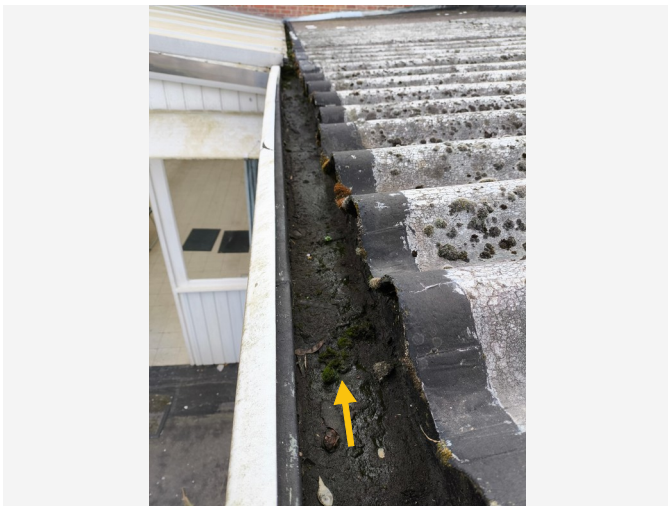
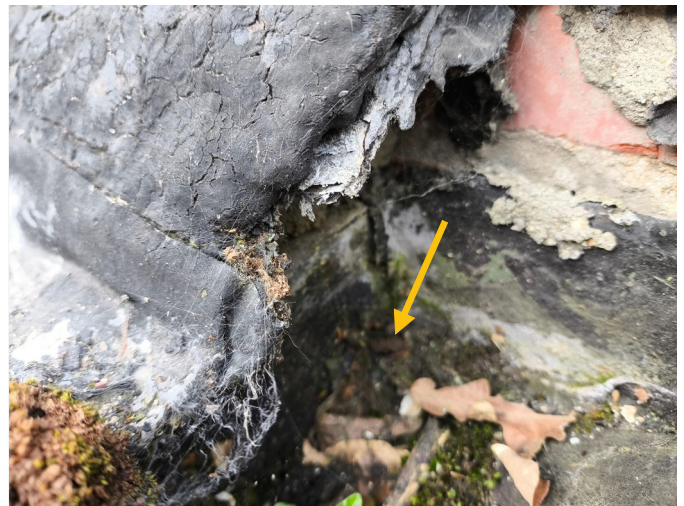
Het asbestmateriaal valt onder de mijlpaal van 2040.

Dringend verwijderen

- Verwijder het asbestafval.
- Voer bijkomende staalname(s) uit.

- Eenvoudige handelingen: mag via doe-het-zelf of door werknemer(s) met opleidingsattest eenvoudige handelingen
Reinig de dakgoten om asbesthoudend sediment of slib te verwijderen.

Voor verwijdering het slib extra bevochtigen of fixeren om stof te voorkomen , niet breken om stof te beperken .

Schep het mos in dubbel plastic zak , sluit dit luchtdicht af , en breng dit naar een erkend verwerker . Slib behoort tot niet hechtgebonden afval.

Reinig de dakgoot en het gebruikt materiaal met overvloedig water.

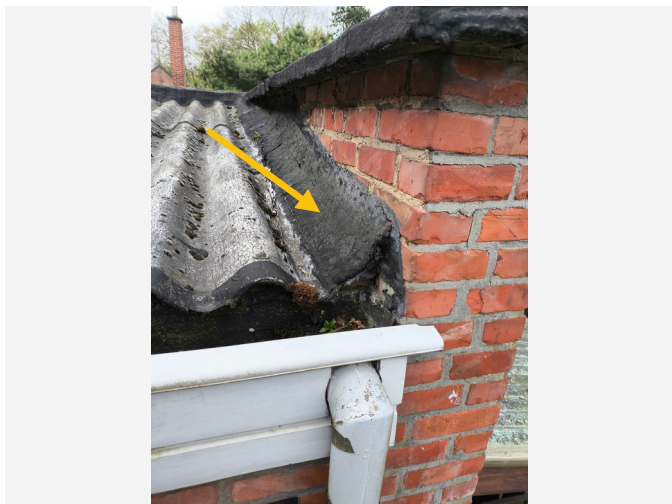
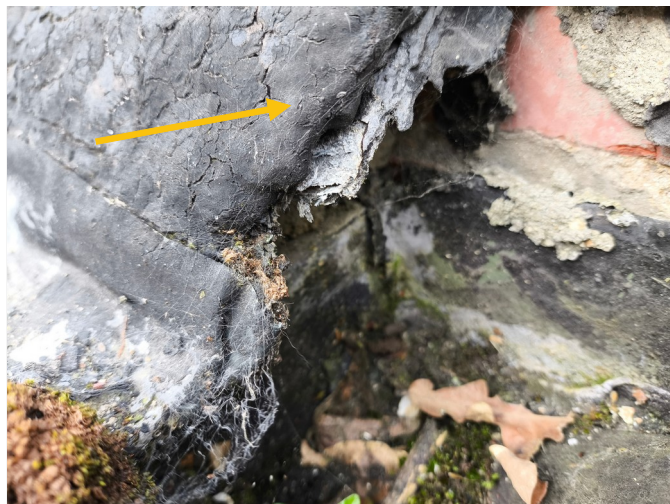
Het asbestmateriaal valt onder de mijlpaal van 2040.

Verwijderen

Eindbeoordeling materiaalrisico	Verhoogd materiaalrisico en/of verhoogde kans op vezelvrijgave
---------------------------------	--

Gebondenheid	Categorie 1: hechtgebonden in oorsprong
Asbestsoort (vezeltype)	Crocidoliet aanwezig
Asbestconcentratie	Laag (< 50%)
Afschermingsgraad van het gehele materiaal	Geheel of deels vrij aan de buitenlucht, maar geen contact met binnenlucht
Toestand van het materiaal	Matig beschadigd, matig verweerd

Beschrijving	Teer aan golfplaat
Omgeving	Buiten
Primaire drager	Schuin dak
Asbestmateriaal	In-situ afwerkingslagen - Smeerlaag
Bindmiddel van asbestmateriaal	Bitumen (roofing, teer, asfalt)
Gebondenheid op basis van bindmiddel	Hecht
Hoeveelheid (oppervlakte - dikte - aantal)	<ul style="list-style-type: none">• 2,00 m² - 1,00 cm - 1 stuk
Totaal volume	0,02 m ³
Eenvoudig bereikbaar	Ja
Bevestigingswijze	<ul style="list-style-type: none">• Verlijmd, ingegoten, versmeerd
Identificatiemethode	De asbestdeskundige gebruikt een bestaande laboanalyse als bewijsdocument met bevestiging door vaststelling en expertise.
Destructieve handeling voor identificatie	Nee
Opmerking	De teer is gehecht aan een golfplaten asbesthoudend dak waardoor de teer automatisch mee asbest houdend wordt.

- Zorg voor een veilig beheer. Vermijd het beschadigen van het asbestmateriaal. Controleer de toestand jaarlijks op wijzigingen.
- Hemelwater dat afspoelt van asbestcement daken of gevels kan asbestdeeltjes bevatten. Gebruik het enkel voor gesloten circuits (bv. spoelen toiletten). Reinig na het vervangen van het dak of de gevel de dakgoten en regenwaterput of -ton om asbesthoudend sediment of slib te verwijderen
- Voer bijkomende staalname(s) uit.

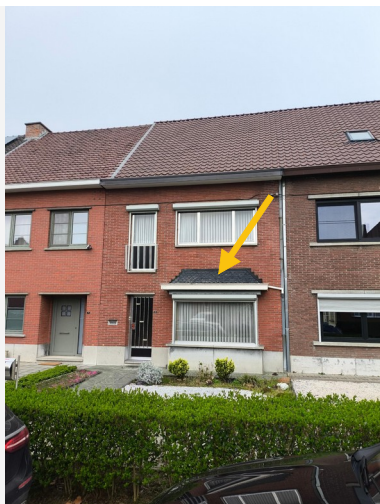
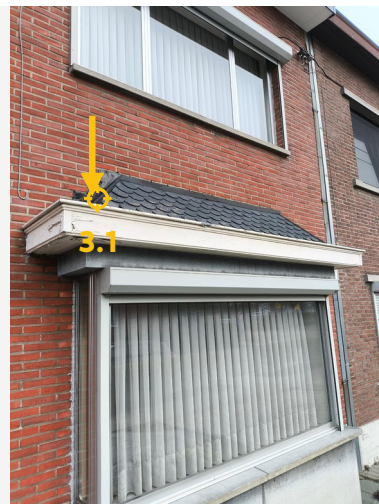
Het asbestmateriaal valt onder de mijlpaal van 2034.

Verwijderen

Reinigen/afschuren/ontmossen leien (leien mogen op geen enkele manier gereinigd of afgeschuurd worden. Totaalverbod sinds 27 april 2019)

Beschrijving	Dak/gevelleien afdakje vooraan
Omgeving	Buiten
Primaire drager	Schuin dak
Asbestmateriaal	Dak- en gevelbekleding - Lei, shingle
Bindmiddel van asbestmateriaal	Cement
Gebondenheid op basis van bindmiddel	Hecht
Hoeveelheid (oppervlakte - aantal)	<ul style="list-style-type: none">• 3,00 m² - 1 stuk
Totale oppervlakte	3,00 m ²
Eenvoudig bereikbaar	Ja
Bevestigingswijze	<ul style="list-style-type: none">• Geklemd• Genageld, geniet
Identificatiemethode	Een monstername door de asbestdeskundige met laboanalyse door een asbestlabo.
Destructieve handeling voor identificatie	Nee
Opmerking	<p>Er werd een staal genomen aan een uitstekend stuk waardoor de waterdichtheid van de dakbedekking niet in het gedrang komt.</p> <p>De vermelde oppervlaktes, diktes en volumes betreffen een beredeneerde schatting. Er worden geen rechten verleend aan deze oppervlaktes/diktes/volumes.</p>

- Verwijder dit asbestmateriaal zo snel mogelijk. Volg de toestand goed op.
- Hemelwater dat afspoelt van asbestcement daken of gevels kan asbestdeeltjes bevatten. Gebruik het enkel voor gesloten circuits (bv. spoelen toiletten). Reinig na het vervangen van het dak of de gevel de dakgoten en regenwaterput of -ton om asbesthoudend sediment of slib te verwijderen

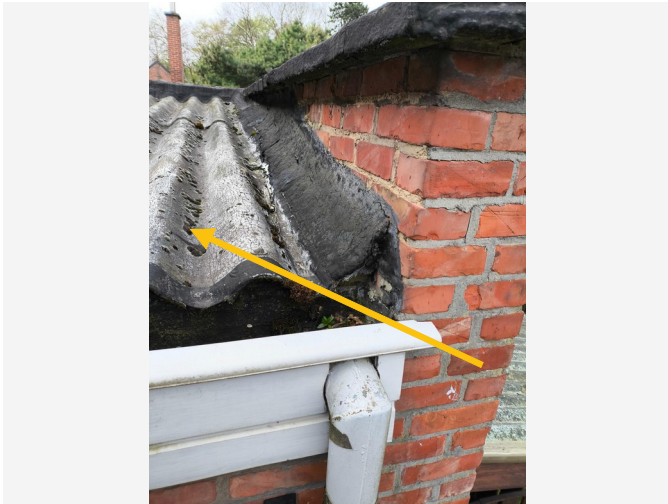
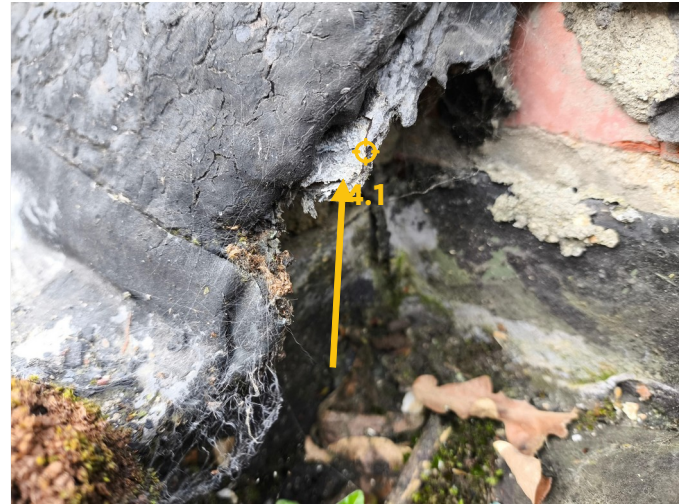
Beschrijving	Golfplaten werkhuis
Omgeving	Buiten
Primaire drager	Schuin dak
Asbestmateriaal	Dak- en gevelbekleding - Golfplaat
Bindmiddel van asbestmateriaal	Cement
Gebondenheid op basis van bindmiddel	Hecht
Hoeveelheid (oppervlakte - aantal)	<ul style="list-style-type: none">• 10,00 m² - 1 stuk
Totale oppervlakte	10,00 m ²
Eenvoudig bereikbaar	Ja
Bevestigingswijze	<ul style="list-style-type: none">• Geschroefd
Identificatiemethode	Een monstername door de asbestdeskundige met laboanalyse door een asbestlabo.
Destructieve handeling voor identificatie	Nee
Opmerking	<p>Er werd een staal genomen aan een uitstekend stuk waardoor de waterdichtheid van de dakbedekking niet in het gedrang komt.</p> <p>De vermelde oppervlaktes, diktes en volumes betreffen een beredeneerde schatting. Er worden geen rechten verleend aan deze oppervlaktes/diktes/volumes</p>

- Eenvoudige handelingen: mag via doe-het-zelf of door werknemer(s) met opleidingsattest eenvoudige handelingen
EH via doe-het zelf Standaard dragen van de nodige wegwerp beschermingsmiddelen FFP 3 masker , handschoenen en tyvec CAT III type 5-6 , afwasbaar schoeisel Indien mogelijk de ondervloer afdekken , golfplaten voorzichtig verwijderen, extra fixeren, niet breken , niet gooien, onmiddellijk dubbel verpakken , luchtdicht afsluiten of voorzichtig in container met asbest bag plaatsen. Voldoende benevelen/bevochtigen tijdens de duur van de werken. Indien golfplaten in slechte staat zijn en kans bestaat op breken : Eenvoudige handeling opgeleid personeel , alle werknemer(s) moeten wel beschikken over een opleidingsattest eenvoudige handelingen 8u Voor hechtgebonden toepassingen: Bij verwijdering door doe-het-zelf moet men dit afval dubbel en luchtdicht verpakt aandienen bij het gemeentelijk recyclagepark. Men raadpleegt best op voorhand de voorwaarden van het recyclagepark. Zie ook link Zie <https://ovam.vlaanderen.be/wie-mag-wat->

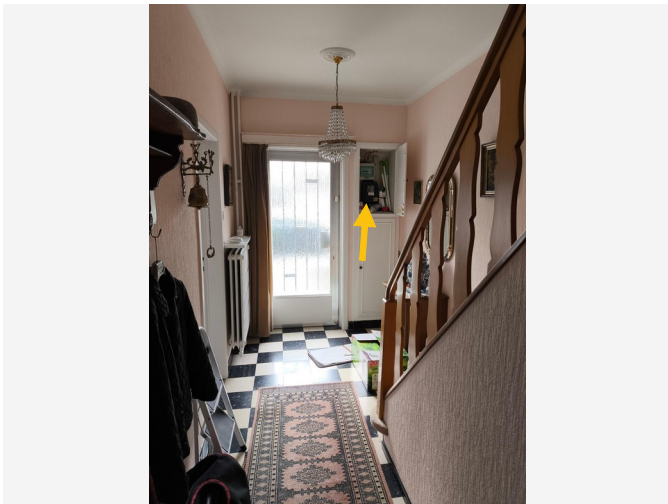
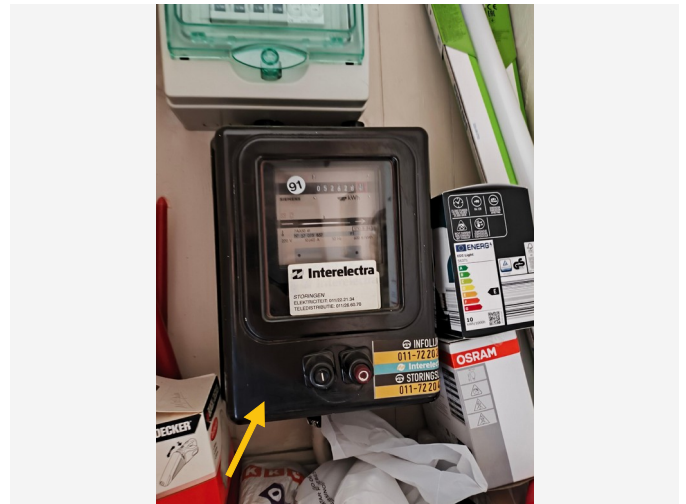
Beschrijving	Bakeliet Tellerkast
Omgeving	Binnen
Primaire drager	Communicatie en elektrische infrastructuur en uitrusting
Asbestmateriaal	Plaat, paneel, tablet - Type Bakeliet
Bindmiddel van asbestmateriaal	Kunststof of -hars
Gebondenheid op basis van bindmiddel	Hecht
Hoeveelheid (oppervlakte - dikte - aantal)	<ul style="list-style-type: none"> • 0,50 m² - 0,20 cm - 1 stuk
Totaal volume	0,001 m ³
Eenvoudig bereikbaar	Ja
Bevestigingswijze	<ul style="list-style-type: none"> • Geschroefd
Identificatiemethode	<p>De asbestdeskundige beoordeelt het materiaal als asbestverdacht en dus asbesthoudend, en dit zonder monstername.</p> <p>Motivatie: De monstername brengt andere schade aan dan schade die inherent is aan de monstername.</p>
Destructieve handeling voor identificatie	Nee
Opmerking	<p>Het is moeilijk te bepalen of de bakeliettoepassingen in de woning ook effectief asbesthoudend zijn (het kan ook gaan om de asbestvrije variant). Er werd geen monster genomen owv beschadiging aan een elektrisch gerelateerde toepassing, extra controle bij verwijdering van het verdacht materiaal. Vermoedelijk zal de toepassing verwijderd worden bij aanpassing van het elektriciteitsnetwerk.</p>

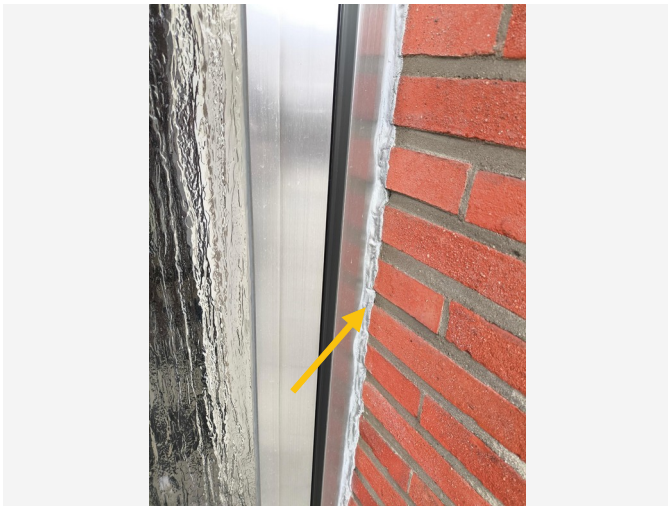
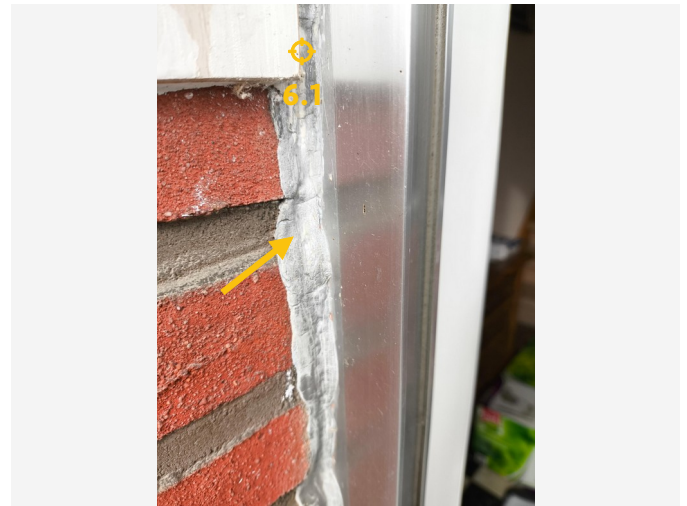
Beschrijving	Kit kozijn-muur
Omgeving	Buiten
Primaire drager	Wandopening verticaal (raam, deur, ...)
Asbestmateriaal	In-situ afwerkingslagen - Pasta, stopverf, voegsel, stopsel, vulsel, mastiek, kitten, ...
Bindmiddel van asbestmateriaal	Kitten, mastiek, pasta
Gebondenheid op basis van bindmiddel	Hecht
Hoeveelheid (lengte - aantal)	<ul style="list-style-type: none">• 20,00 m - 1 stuk
Totale lengte	20,00 m
Eenvoudig bereikbaar	Ja
Bevestigingswijze	<ul style="list-style-type: none">• Verlijmd, ingegoten, versmeerd
Identificatiemethode	Een monstername door de asbestdeskundige met laboanalyse door een asbestlabo.
Destructieve handeling voor identificatie	Nee
Opmerking	Notitie hoeveelheden betreft +/- Het gewicht en lm is een beredeneerde schatting. Er worden geen rechten verleend aan deze oppervlaktes. De dikte is een schatting die voorkomt uit de monsterplaatsen en is daarom niet altijd representatief

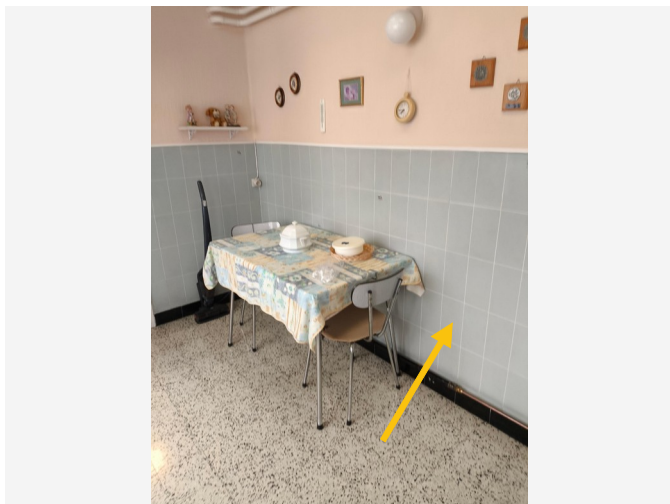
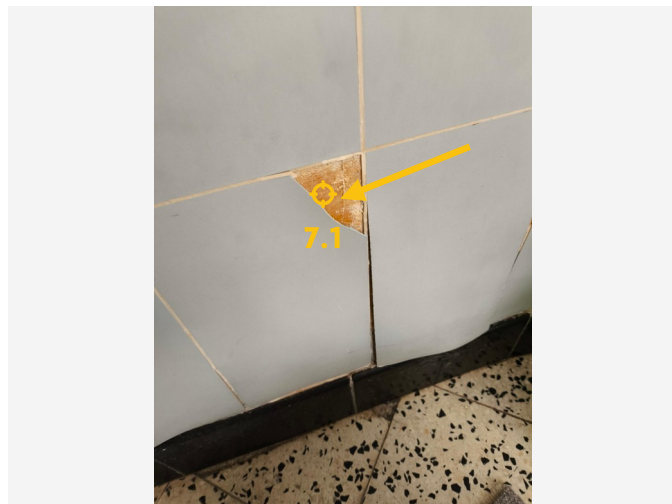
Beschrijving	Vinyl tegels (colovinyl)
Omgeving	Binnen
Primaire drager	Binnenwand
Asbestmateriaal	Prefab - afwerking - Tegel
Bindmiddel van asbestmateriaal	Kunststof of -hars
Gebondenheid op basis van bindmiddel	Hecht
Hoeveelheid (oppervlakte - dikte - aantal)	• 28,00 m ² - 0,20 cm - 1 stuk
Totaal volume	0,056 m ³
Eenvoudig bereikbaar	Ja
Bevestigingswijze	• Verlijmd, ingegoten, versmeerd
Identificatiemethode	Een monstername door de asbestdeskundige met laboanalyse door een asbestlabo.
Destructieve handeling voor identificatie	Nee
Opmerking	De vermelde oppervlaktes en volumes betreffen een beredeneerde schatting. Er worden geen rechten verleend aan deze oppervlaktes/volumes. De dikte is een schatting die voorkomt uit de monsterplaatsen en is daarom niet altijd representatief

- Hermetische zone (erkend asbestverwijderaar)
bevestiging gelijmd (wit of zwarte lijm) : HZ Erkend saneerder . Bij het lostrekken van de vinyl zal de onderlaag scheuren. Een kartonnen onderlaag is losgebonden. Lijmresten worden met een freesmachine verwijderd in een hermetische zone. Zie ook link Zie <https://ovam.vlaanderen.be/wie-mag-wat-verwijderen>
<https://ovam.vlaanderen.be/voorzorgsmaatregelen-bij-asbestverwijdering>
<https://ovam.vlaanderen.be/asbestafval-afvoeren> Zie ook wetgevend kader (website van de OVAM en CODEX boek VI titel 3). <http://werk.belgie.be/sites/default/files/content/documents/Welzijn%20op%20het%20werk/Regelgeving/Codex%20boek%20VI%20titel%203%20Asbest.pdf> methodiek verwijderingsmethodes worden achteraan in het attest verder toegelicht

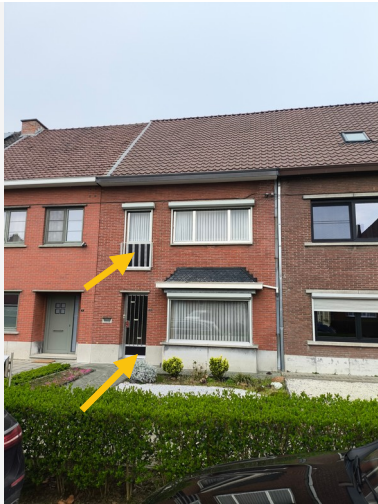
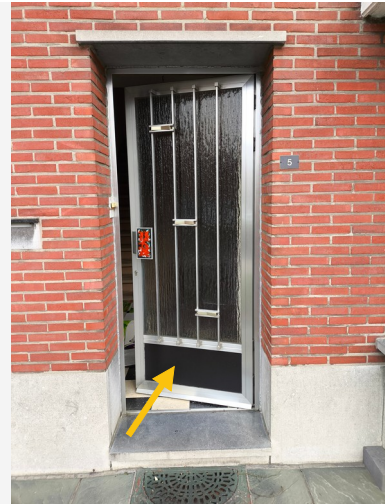
Beschrijving	Glasal (visueel vastgesteld)
Omgeving	Buiten
Primaire drager	Wandopening verticaal (raam, deur, ...)
Asbestmateriaal	Plaat, paneel, tablet - Geëmailleerd, type Glasal
Bindmiddel van asbestmateriaal	Cement
Gebondenheid op basis van bindmiddel	Hecht
Hoeveelheid (oppervlakte - dikte - aantal)	<ul style="list-style-type: none"> • 0,50 m² - 0,50 cm - 1 stuk • 0,50 m² - 0,50 cm - 1 stuk
Totaal volume	0,005 m ³
Eenvoudig bereikbaar	Ja
Bevestigingswijze	<ul style="list-style-type: none"> • Geklemd
Identificatiemethode	<p>De asbestdeskundige beoordeelt het materiaal als asbestverdacht en dus asbesthoudend, en dit zonder monstername.</p> <p>Motivatie: De monstername brengt andere schade aan dan schade die inherent is aan de monstername.</p>
Destructieve handeling voor identificatie	Nee
Opmerking	<p>De platen zijn visueel /auditief als asbestverdacht beschouwd. Er werd geen staalname uitgevoerd wegens kans op breukvlakken.</p> <p>De vermelde oppervlaktes, diktes, gewichten en volumes betreffen een beredeneerde schatting. Er worden geen rechten verleend aan deze oppervlaktes/diktes/volumes.</p>

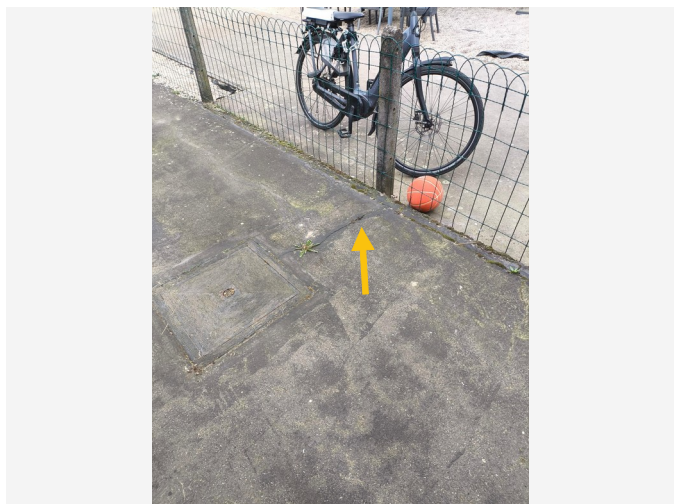
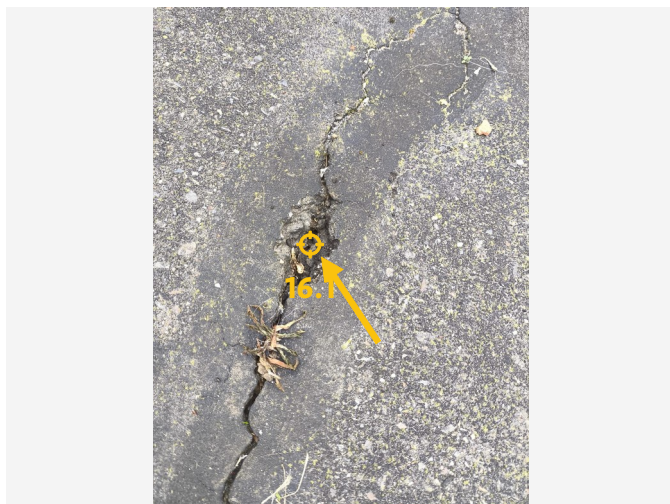
Fiche 16: Asfalt

Geen asbest

Beschrijving	Asfalt
Omgeving	Buiten
Primaire drager	Verharding, wegenis
Bindmiddel van materiaal	Bitumen (roofing, teer, asfalt)
Gebondenheid op basis van bindmiddel	Hecht
Hoeveelheid (gewicht - aantal)	<ul style="list-style-type: none">• 1.000,00 kg - 1 stuk
Totaal gewicht	1.000,00 kg
Identificatiemethode	Een monstername door de asbestdeskundige met laboanalyse door een asbestlabo.
Destructieve handeling voor identificatie	Nee
Opmerking	<p>Volgens het inspectieprotocol is een monstername van asfalt verplicht om dit te identificeren als niet-asbesthoudend.</p> <p>De vermelde oppervlaktes en volumes betreffen een beredeneerde schatting. Er worden geen rechten verleend aan deze oppervlaktes/volumes. De dikte is een schatting die voorkomt uit de monsterplaatsen en is daarom niet altijd representatief</p>

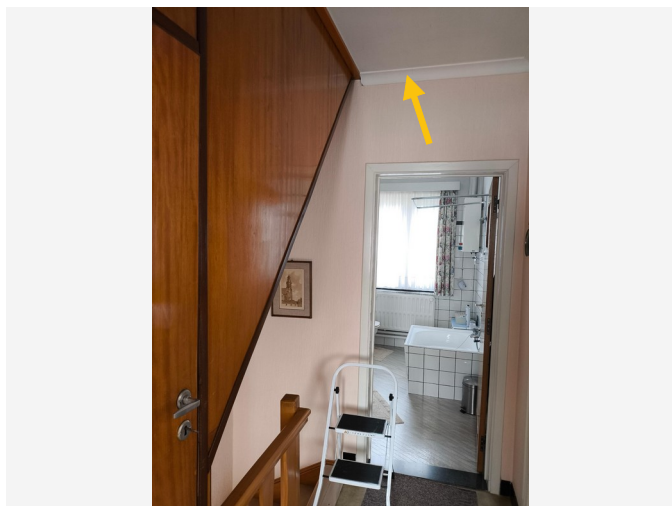
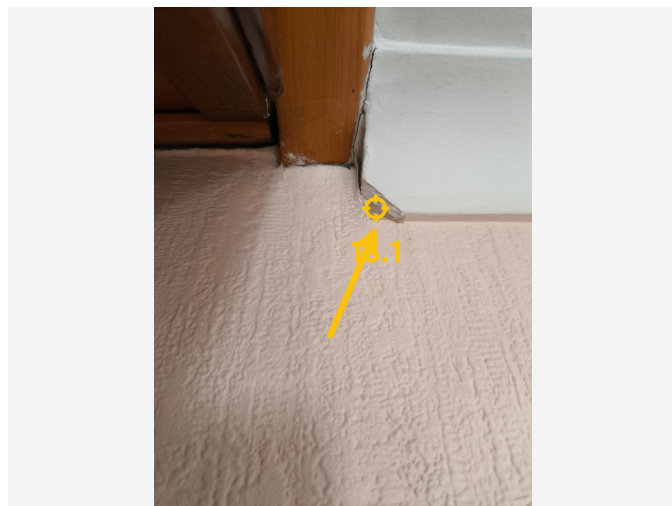
Fiche 18: Kroon/sierlijsten kalk

Geen asbest

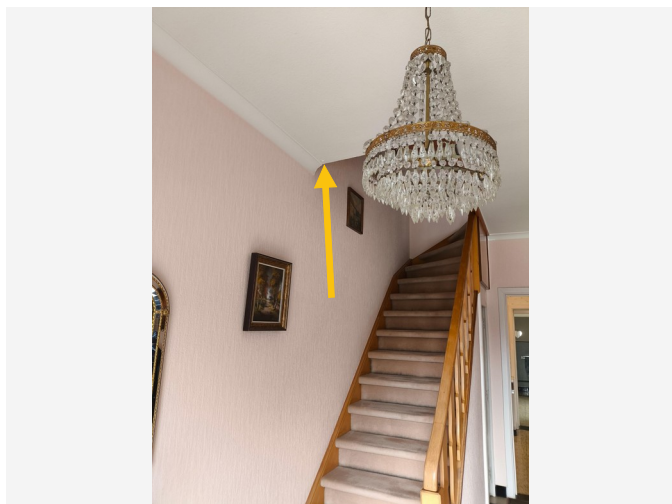
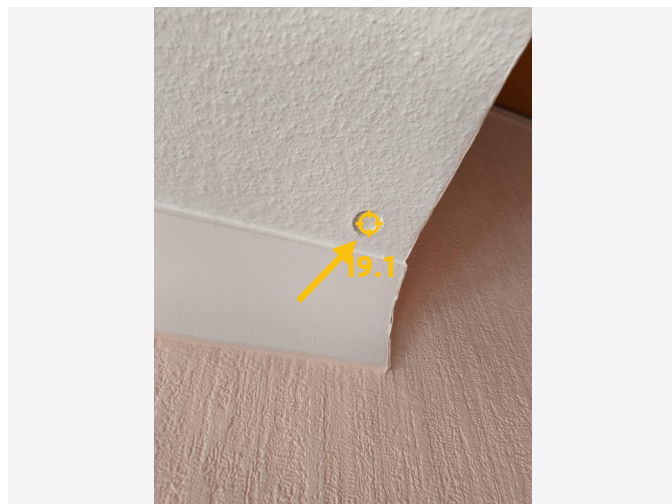
Fiche 19: Plafondpleister

Geen asbest

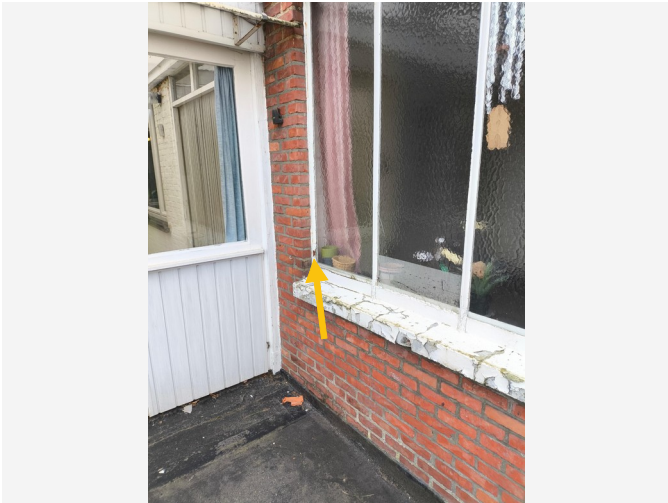
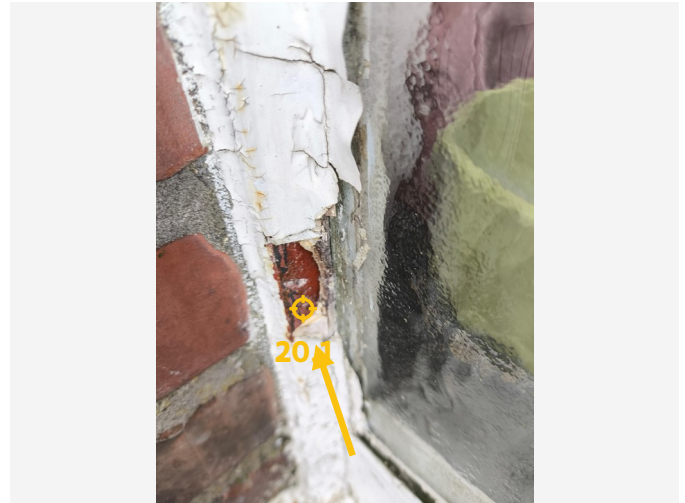
Fiche 20: Kit kozijn-glas stalen raam

Geen asbest

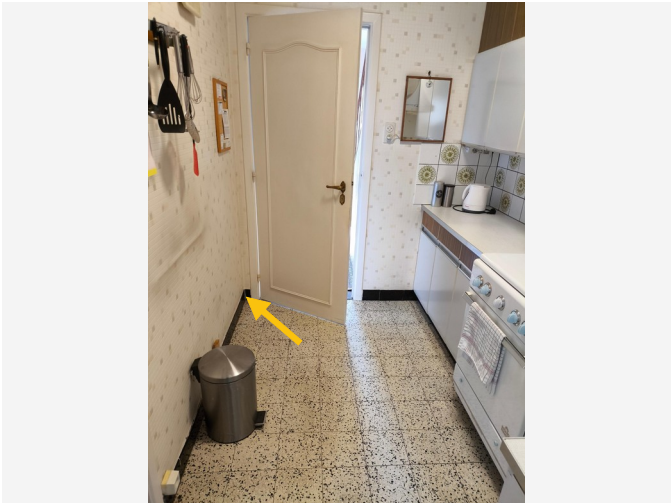
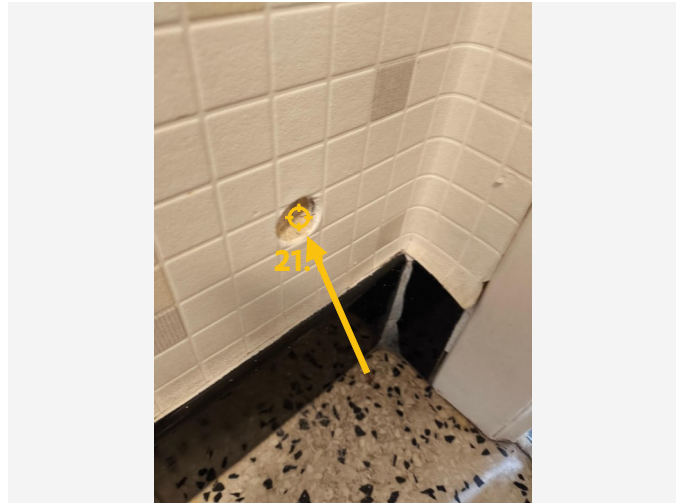
Fiche 21: Muurpleister

Geen asbest

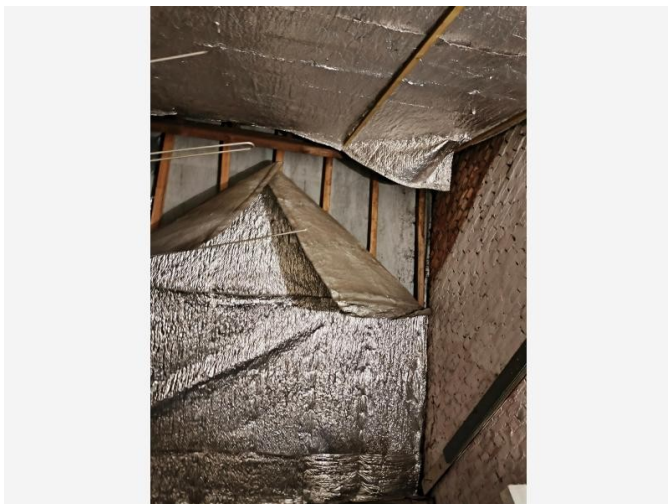
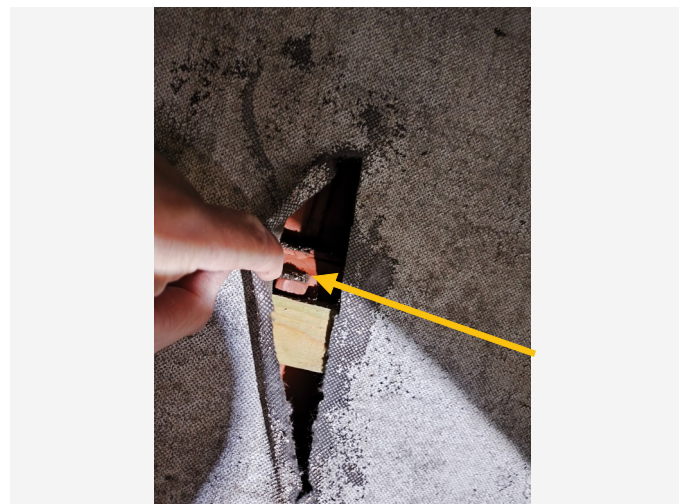
Beschrijving	Notitie	Terug te vinden op plannen
Fiche 22: Onderdak niet verdacht	<p>Het dak werd gecontroleerd (via een dakraam, optillen van een dakpan). Er is geen verdacht onderdak vastgesteld.</p> <p>Deze handeling is een steekproef, er is geen garantie dat het volledige dak met éénzelfde materiaal is opgebouwd. Dit kan enkel via destructief onderzoek vastgesteld worden.</p>	Plan 1.7: zolder
Fiche 23: Kit niet verdacht (visueel vastgesteld)	<p>De gebruikte siliconen kit is niet asbestverdacht, informatief dien ik wel mee te delen dat dit soort alu raam waarschijnlijk onder de niet asbesthoudende siliconen kit vaak asbesthoudende stopverf bevat, deze is niet zichtbaar omwille de siliconen kit.</p> <p>Bij werkzaamheden dit controleren en indien aanwezig een staalname uitvoeren en laten controleren door een erkend labo.</p>	Plan 1.2: gelijkvloers Plan 1.4: verdiep 1
