# Asbestinventarisatetest

Generaal de Krahestraat 59, 3970 Leopoldsburg

Attestnummer : 20241114-000231.000

Uitgegeven op : 14.11.2024

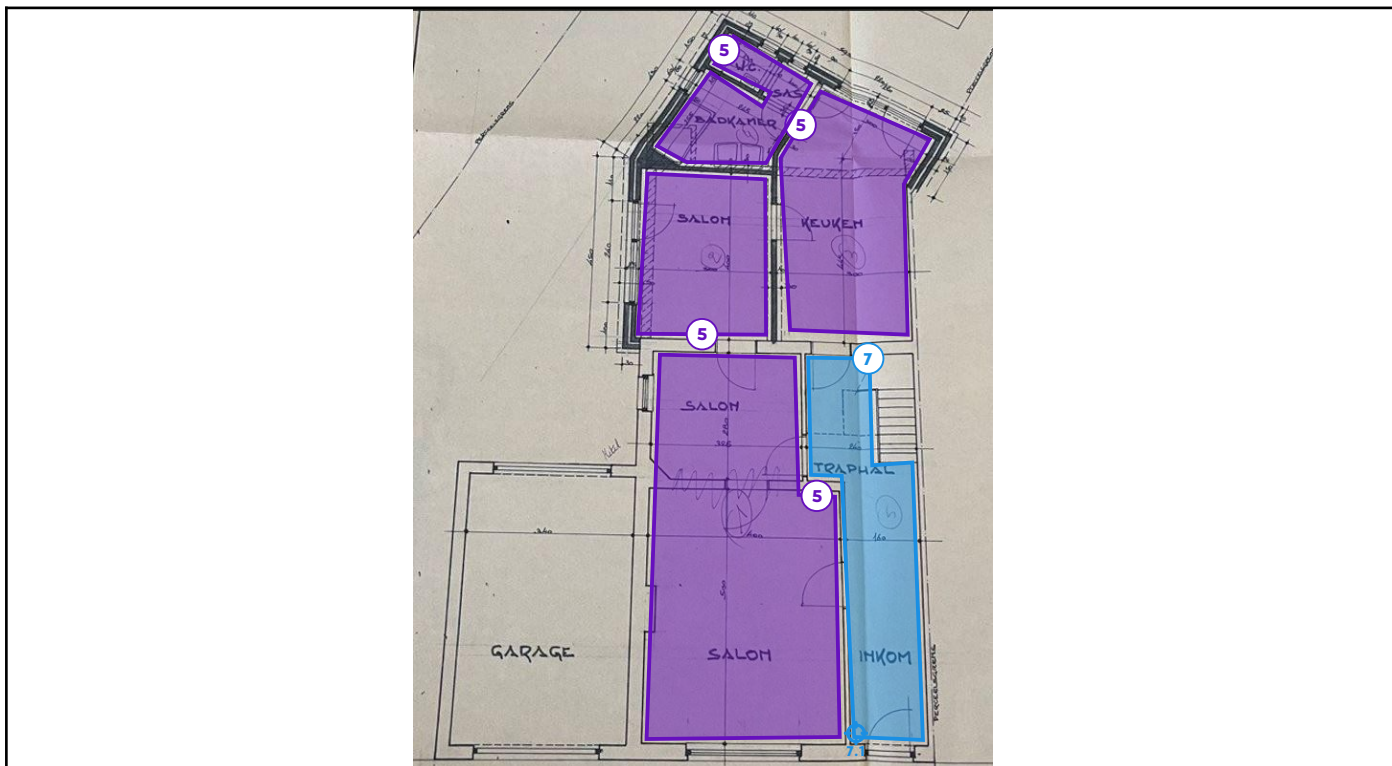
## Plan 1.4: plan\_gelijkvloers

Beschrijving	Type	Actie
5. Valsplafond	Advies	-
7. Vals plafond inkomhal	Geen asbest	-
7.1 Code: GKLEO-003	Puntmonster	-

De beneden verdieping en de dakverdieping is voorzien van een vals plafond. Hierdoor kon er niet geïnspecteerd worden wat er achter ligt.

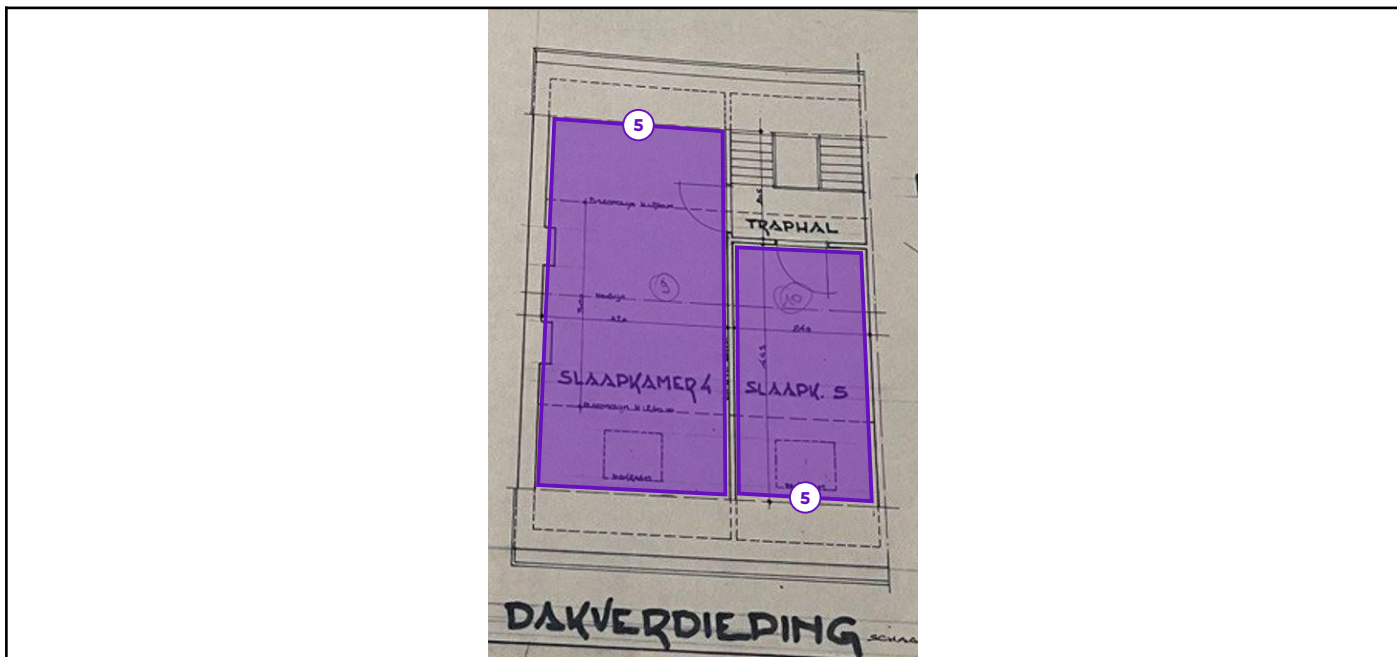
## Plan 1.5: plan\_dakverdieping

Beschrijving	Type	Actie
5. Valsplafond	Advies	-

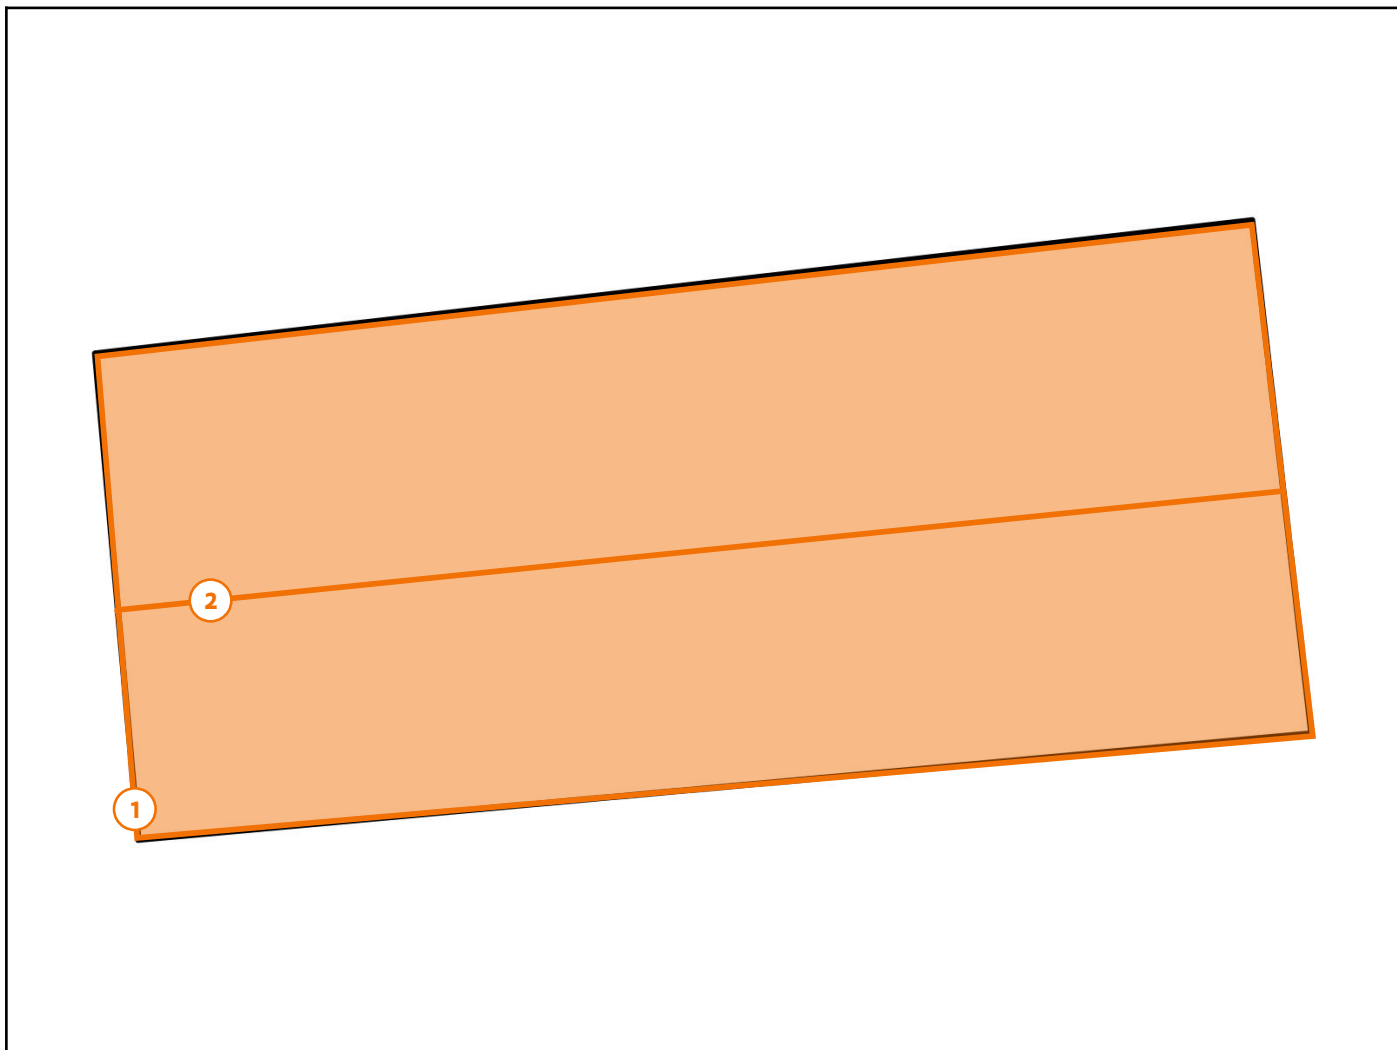
## Plan 2.1: Bijgebouw plan

Beschrijving	Type	Actie
1. Asbest cement platen op dak bijgebouw	Asbestmateriaal	<a href="#">Verwijderen</a>
2. Dak nok van bijgebouw	Asbestmateriaal	<a href="#">Verwijderen</a>

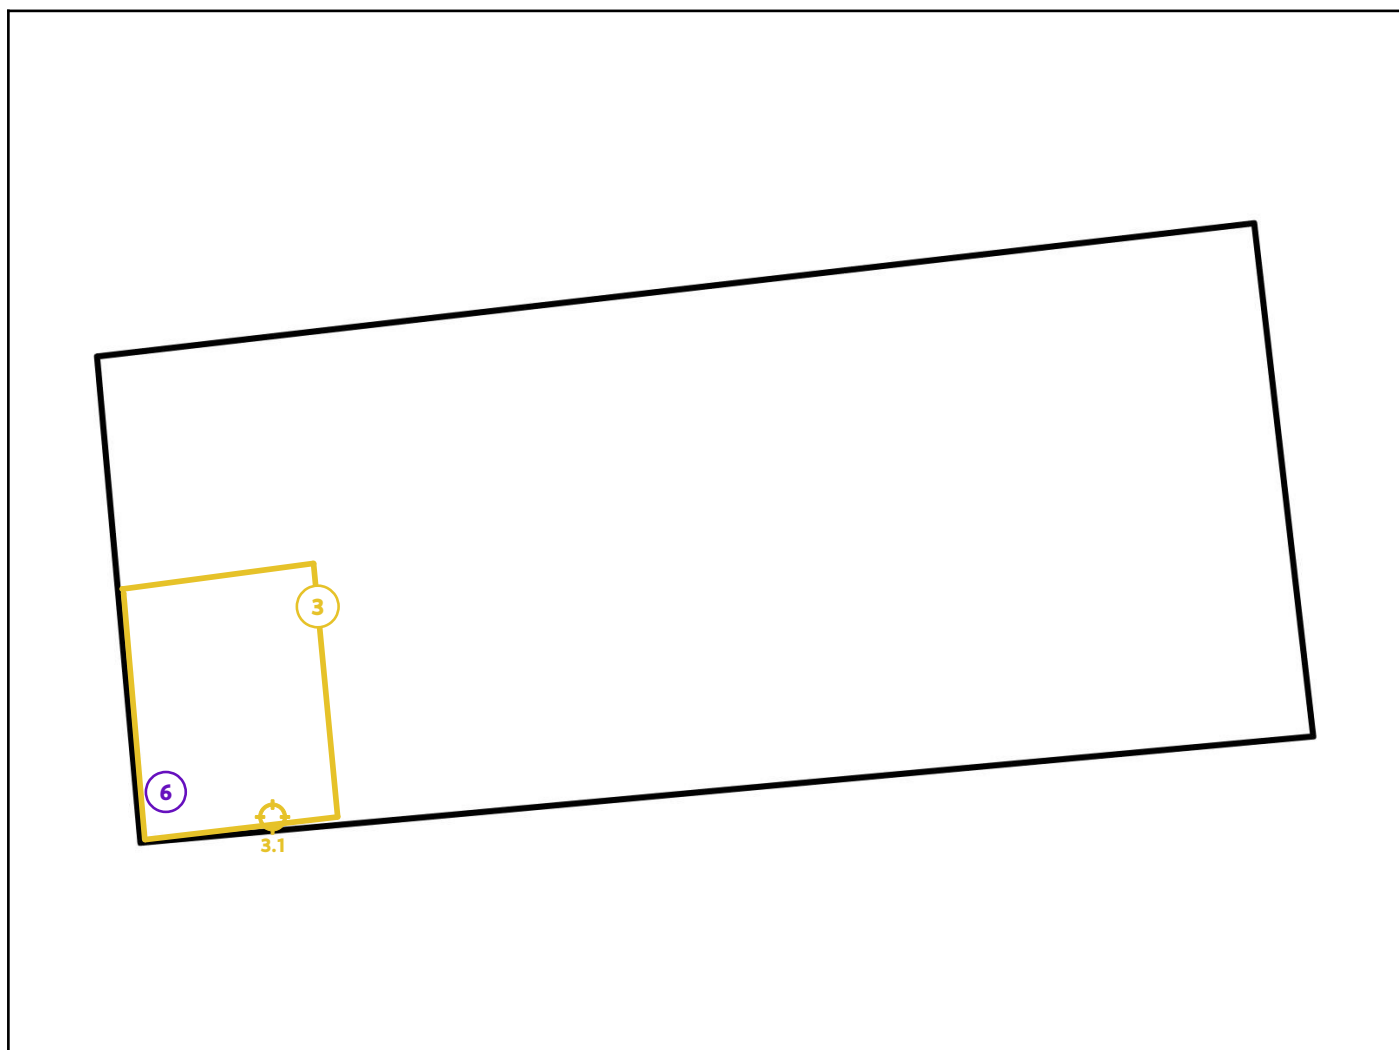
## Plan 2.2: Bijgebouw plan

Beschrijving	Type	Actie
3. Platen ruimte binnen garage	Asbestmateriaal	Zorgvuldig beheren
3.1 Code: GKLEO-004	Puntmonster	-
6. CV Mazout ketel	Advies	-

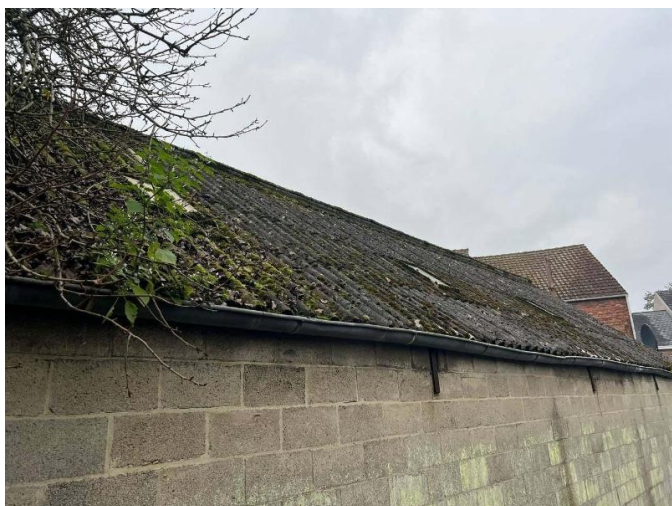
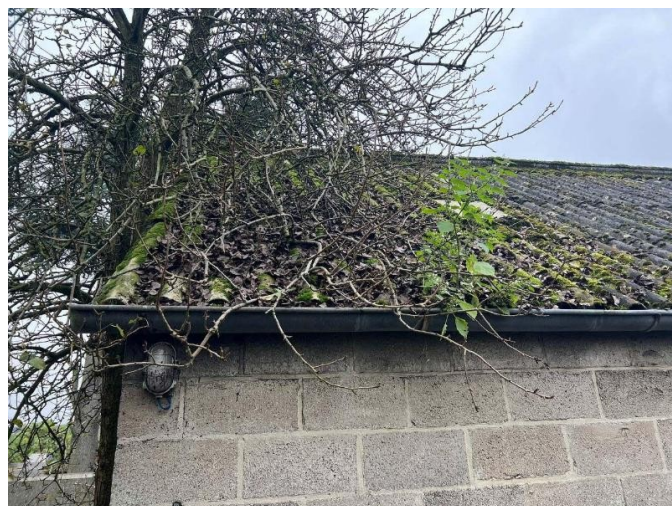
Eindbeoordeling materiaalrisico	Verhoogd materiaalrisico en/of verhoogde kans op vezelvrijgave
---------------------------------	----------------------------------------------------------------

Gebondenheid	Categorie 1: hechtgebonden in oorsprong
Asbestsoort (vezeltype)	Crocidoliet aanwezig
Asbestconcentratie	Laag (< 50%)
Afschermingsgraad van het gehele materiaal	Geheel of deels vrij aan de buitenlucht
Toestand van het materiaal	Matig beschadigd, matig verweerd

Beschrijving	Asbest cement platen op dak bijgebouw
Omgeving	Buiten
Primaire drager	Wand buitenschil
Asbestmateriaal	Dak- en gevelbekleding - Golfplaat
Bindmiddel van asbestmateriaal	Cement
Gebondenheid op basis van bindmiddel	Hecht
Hoeveelheid (oppervlakte - aantal)	<ul style="list-style-type: none"><li>• 30,00 m<sup>2</sup> - 2 stuks</li></ul>
Totale oppervlakte	60,00 m <sup>2</sup>
Eenvoudig bereikbaar	Ja
Bevestigingswijze	<ul style="list-style-type: none"><li>• Genageld, geniet</li></ul>
Identificatiemethode	Vaststelling zonder monstername
Destructieve handeling voor identificatie	Nee

Het asbestmateriaal valt onder de mijlpaal van 2034.

Verwijderen

- Zorg voor een veilig beheer. Vermijd het beschadigen van het asbestmateriaal. Controleer de toestand jaarlijks op wijzigingen.

- Eenvoudige handelingen: enkel door erkend asbestverwijderaar  
Best laten verwijderen door een erkend verwijderaar omdat niet zorgvuldig verwijderen kan leiden tot beschadigingen

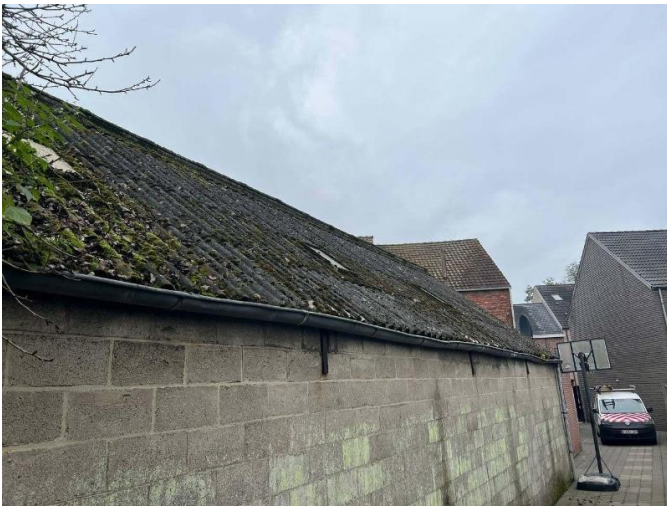
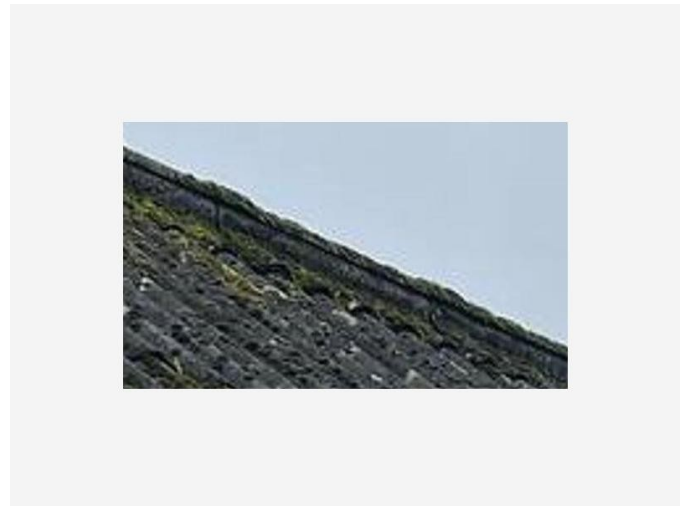
Eindbeoordeling materiaalrisico	Verhoogd materiaalrisico en/of verhoogde kans op vezelvrijgave
---------------------------------	----------------------------------------------------------------

Gebondenheid	Categorie 1: hechtgebonden in oorsprong
Asbestsoort (vezeltype)	Crocidoliet aanwezig
Asbestconcentratie	Laag (< 50%)
Afschermingsgraad van het gehele materiaal	Geheel of deels vrij aan de buitenlucht
Toestand van het materiaal	Matig beschadigd, matig verweerd

Beschrijving	Dak nok van bijgebouw
Omgeving	Buiten
Primaire drager	Schuin dak
Asbestmateriaal	Dak- en gevelbekleding - Nok, windveer, boeiboord
Bindmiddel van asbestmateriaal	Cement
Gebondenheid op basis van bindmiddel	Hecht
Hoeveelheid (oppervlakte - aantal)	<ul style="list-style-type: none"><li>• 4,00 m<sup>2</sup> - 1 stuk</li></ul>
Totale oppervlakte	4,00 m <sup>2</sup>
Eenvoudig bereikbaar	Ja
Bevestigingswijze	<ul style="list-style-type: none"><li>• Genageld, geniet</li></ul>
Identificatiemethode	Vaststelling zonder monstername
Destructieve handeling voor identificatie	Nee

Het asbestmateriaal valt onder de mijlpaal van 2034.

**Verwijderen**

- Zorg voor een veilig beheer. Vermijd het beschadigen van het asbestmateriaal. Controleer de toestand jaarlijks op wijzigingen.

- Eenvoudige handelingen: mag via doe-het-zelf of door werknemer(s) met opleidingsattest eenvoudige handelingen  
Best laten verwijderen door een erkend verwijderaar omdat niet zorgvuldig verwijderen kan leiden tot beschadigingen

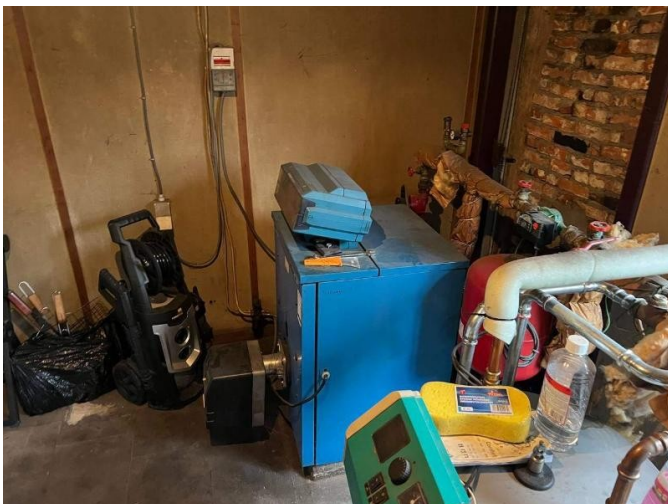
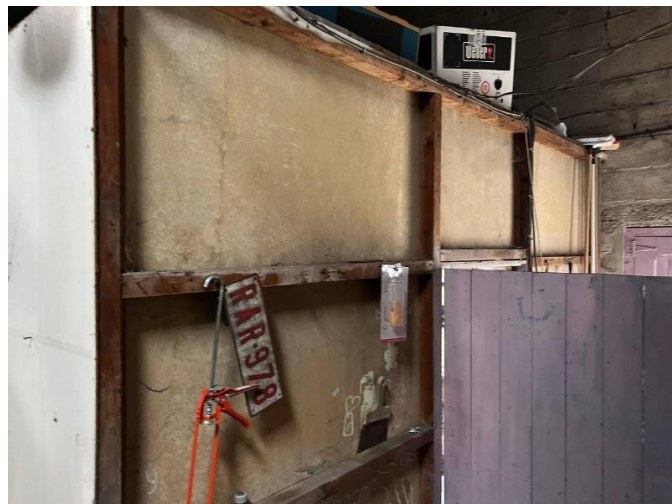
Eindbeoordeling materiaalrisico	Zeer laag materiaalrisico en/of zeer lage kans op vezelvrijgave
Opmerking	Materiaal is nog in goede toestand. Deze platen staan in de garage waardoor er geen mos of beschadiging is aan het materiaal.

Gebondenheid	Categorie 1: hechtgebonden in oorsprong
Asbestsoort (vezeltype)	Alleen chrysotiel
Asbestconcentratie	Laag (< 50%)
Afschermingsgraad van het gehele materiaal	Geheel of deels (ook) vrij aan de binnenlucht
Toestand van het materiaal	Onbeschadigd, niet verweerd

#	Type	Referentie	Resultaat
3.1	Puntmonster	GKLEO-004	Chrysotiel

Beschrijving	Platen ruimte binnen garage
Omgeving	Binnen
Primaire drager	Vloer
Asbestmateriaal	Plaat, paneel, tablet - Type Menuiserie
Bindmiddel van asbestmateriaal	Cement
Gebondenheid op basis van bindmiddel	Hecht
Hoeveelheid (oppervlakte - dikte - aantal)	<ul style="list-style-type: none"><li>• 20,00 m<sup>2</sup> - 0,30 cm - 1 stuk</li></ul>
Totaal volume	0,06 m <sup>3</sup>
Eenvoudig bereikbaar	Ja
Bevestigingswijze	<ul style="list-style-type: none"><li>• Geschroefd</li></ul>
Identificatiemethode	Vaststelling met monstername
Destructieve handeling voor identificatie	Nee
Opmerking	In de garage is er een aparte ruimte gemaakt met de platen.

Het asbestmateriaal valt onder de mijlpaal van 2040.

Zorgvuldig beheren

- Zorg voor een veilig beheer. Vermijd het beschadigen van het asbestmateriaal. Controleer de toestand jaarlijks op wijzigingen.

- Eenvoudige handelingen: mag via doe-het-zelf of door werknemer(s) met opleidingsattest eenvoudige handelingen  
Aangezien de platen niet beschadigd zijn er geen vezels vrijkunen kan iemand met de opleiding eenvoudige handelingen de materialen verwijderen.

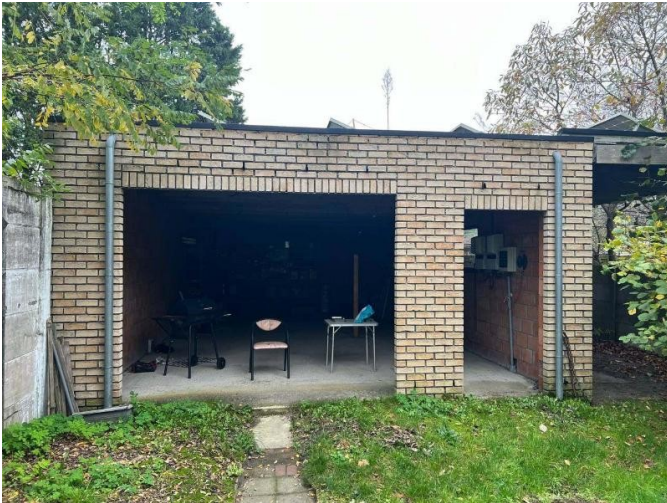
Situeringfoto

**Bouwjaar:** 2005

*Constructies gebouwd vanaf 2001 moeten niet onderzocht worden*

<b>Opmerking</b>	Op de luchtfoto van Geopunt van 2000-2003 is deze constructie niet te zien. Is pas later zichtbaar op foto van 2012.  Screenshot wordt toegevoegd in fotoalbum
------------------	----------------------------------------------------------------------------------------------------------------------------------------------------------------------

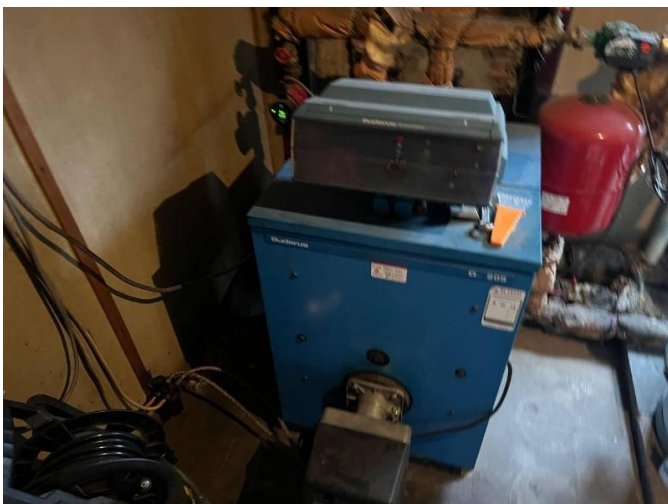
Vrije foto

Binnen de mazoutketel kunnen asbest pakkingen gebruikt zijn.

Identificatiemethode	Redelijk vermoeden
Primaire drager	HVAC infrastructuur en uitrusting
(Asbest)materiaal	Pakking, dichting
Bindmiddel	Karton - papier - viltachtig
Gebondenheid bindmiddel	Niet-hechtgebonden

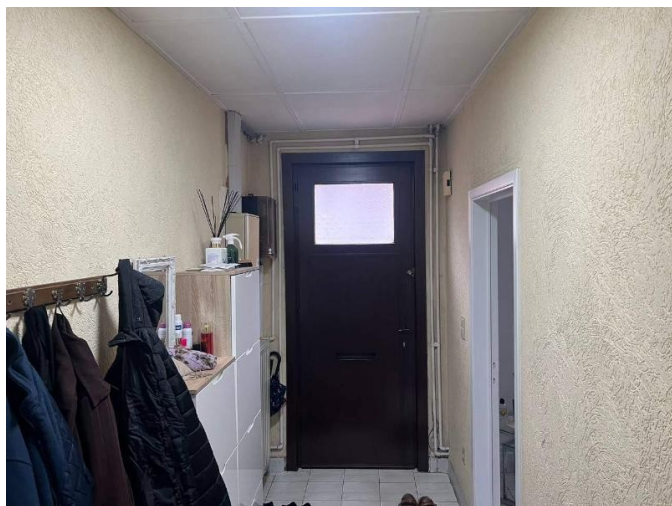
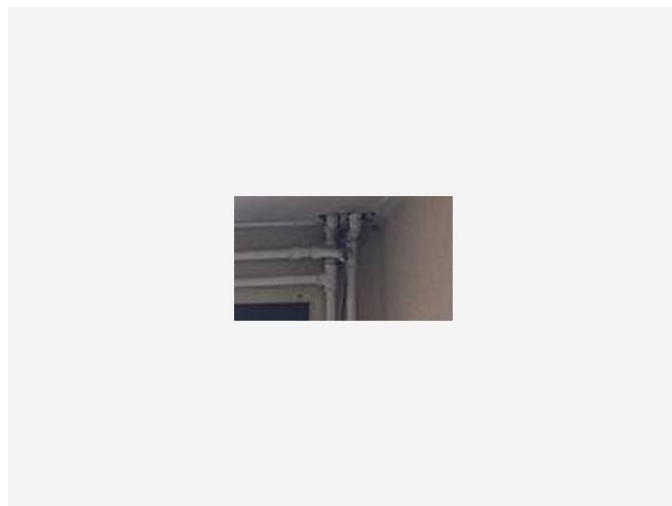
## Fiche 7: Vals plafond inkomhal

Geen asbest

#	Type	Referentie	Resultaat
7.1	Puntmonster	GKLEO-003	Geen asbest

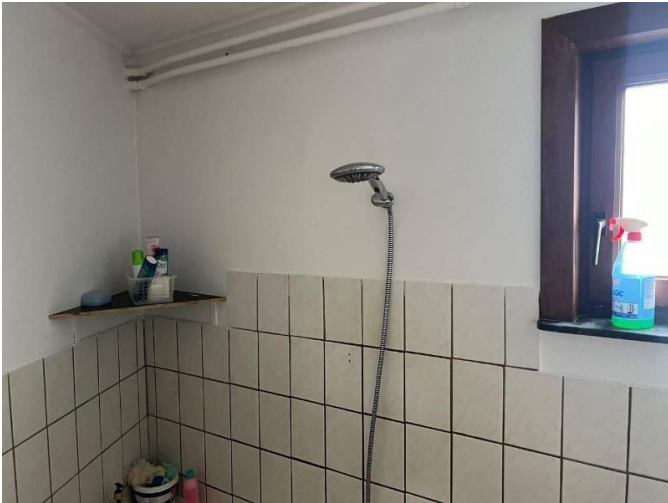
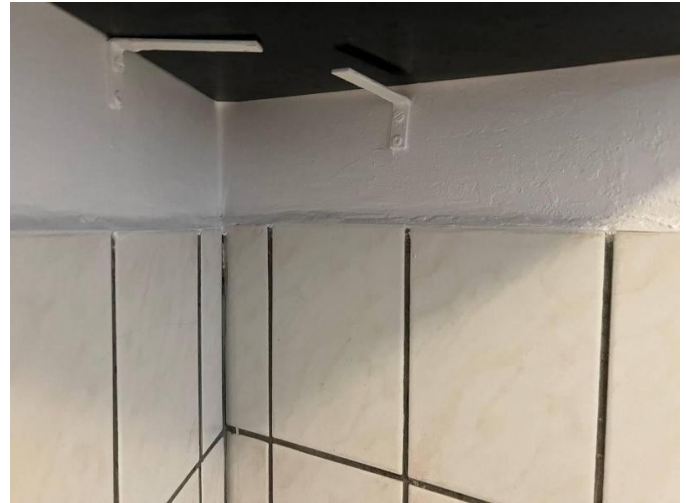
## Fiche 8: Pleisterwerk nat binnen

Geen asbest

#	Type	Referentie	Resultaat
8.1	Mengmonster	GKLEO-002	Geen asbest

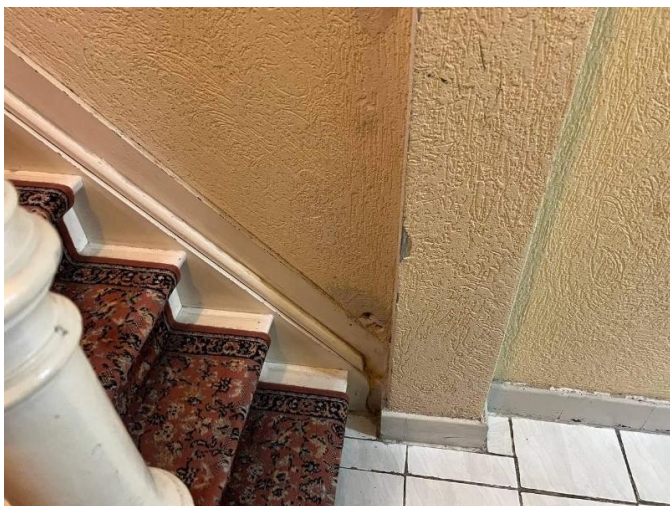
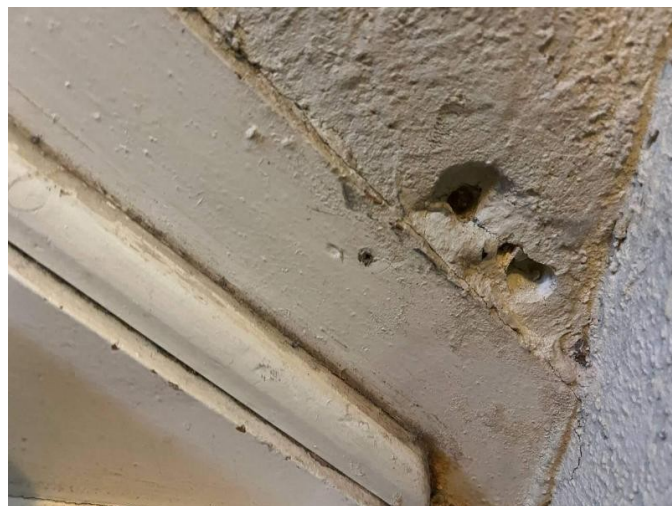
Geen asbest

#	Type	Referentie	Resultaat
9.1	Mengmonster	GKLEO-001	Geen asbest
