Asbestinventarisatetest

Augustijnenstraat 145, 2800 Mechelen

Attestnummer : 20250601-000014.000

Asbestveilig (maar mogelijk niet asbestvrij)

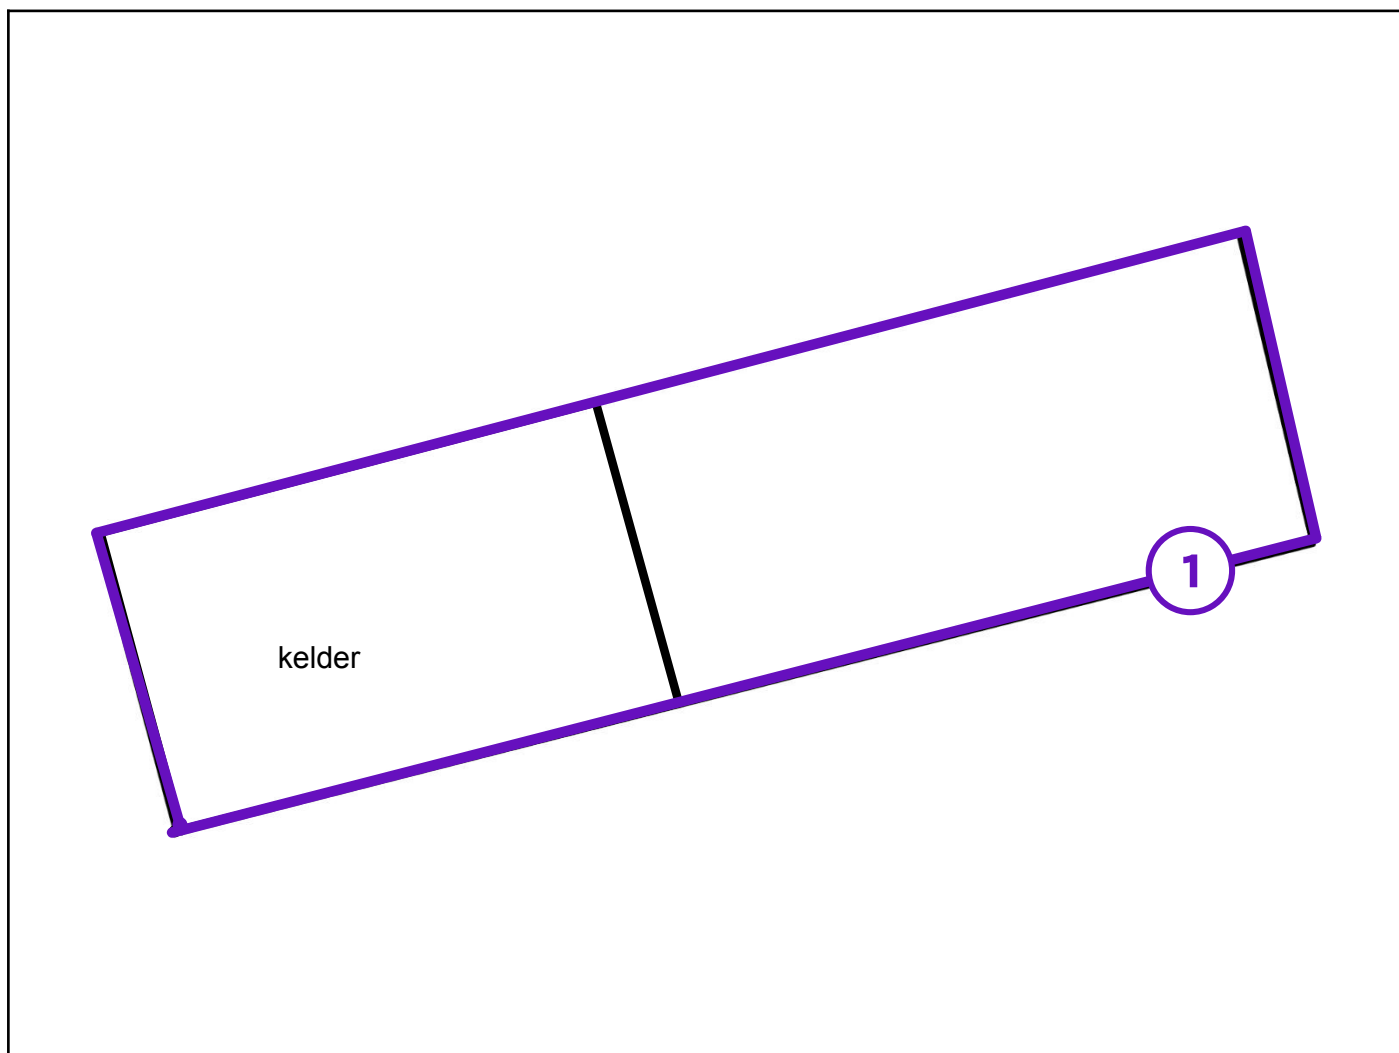
Plan 1.1: Hoofdgebouw kelder

Beschrijving	Type	Actie
1. waterafvoerleidingen	Beperking	-

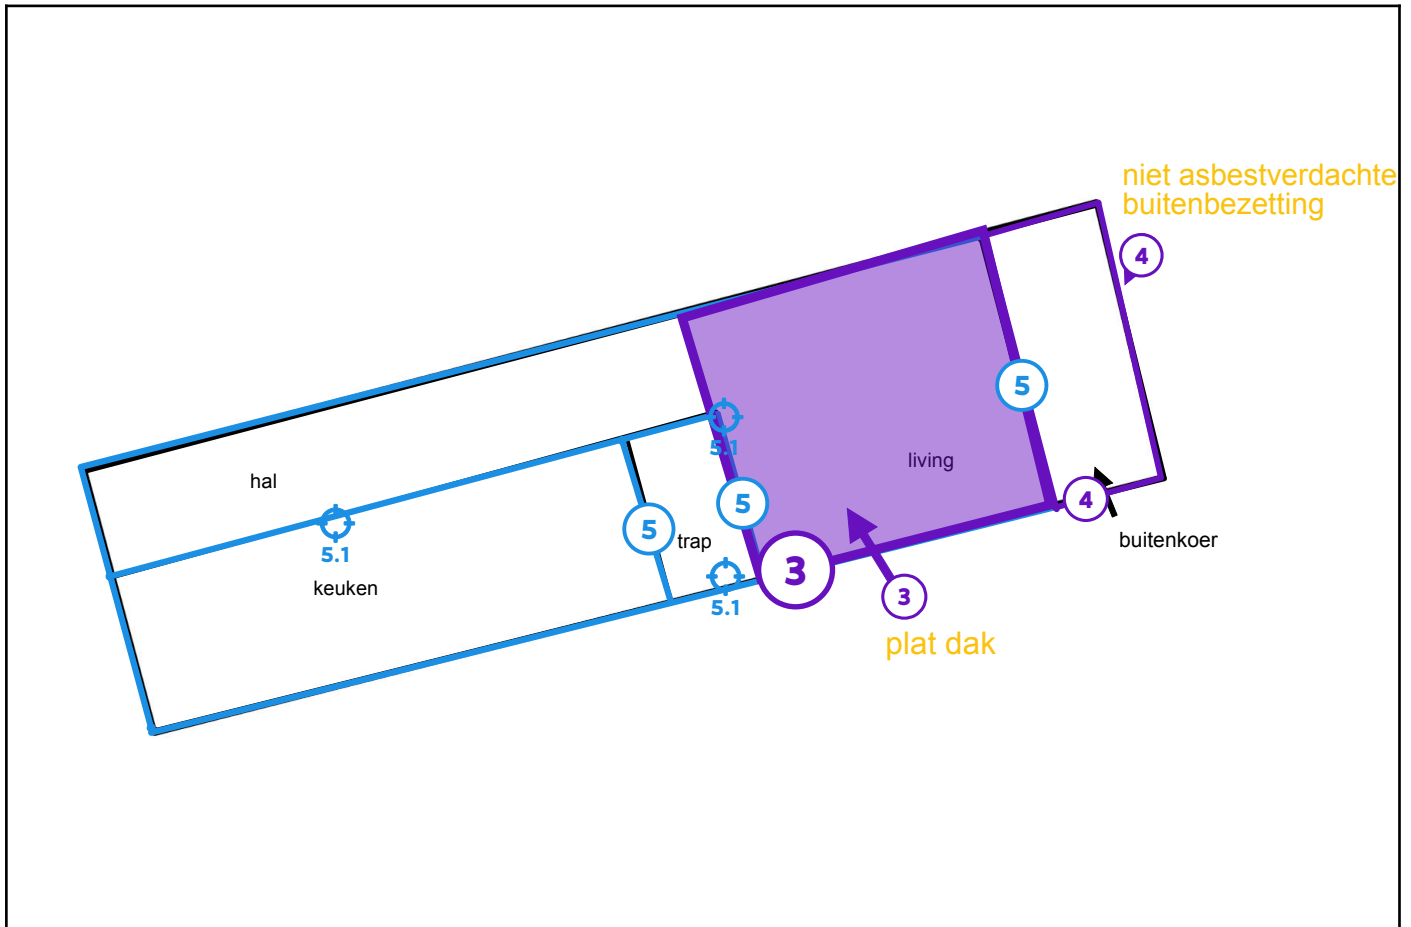
Plan 1.2: Hoofdgebouw gelijkvloers

Beschrijving	Type	Actie
3. plat dak	Advies	-
4. buitenbezetting	Advies	-
5. mengstaal pleisterwerk	Geen asbest	-
5.1 Code: 270525 1 sn01	Mengmonster	-

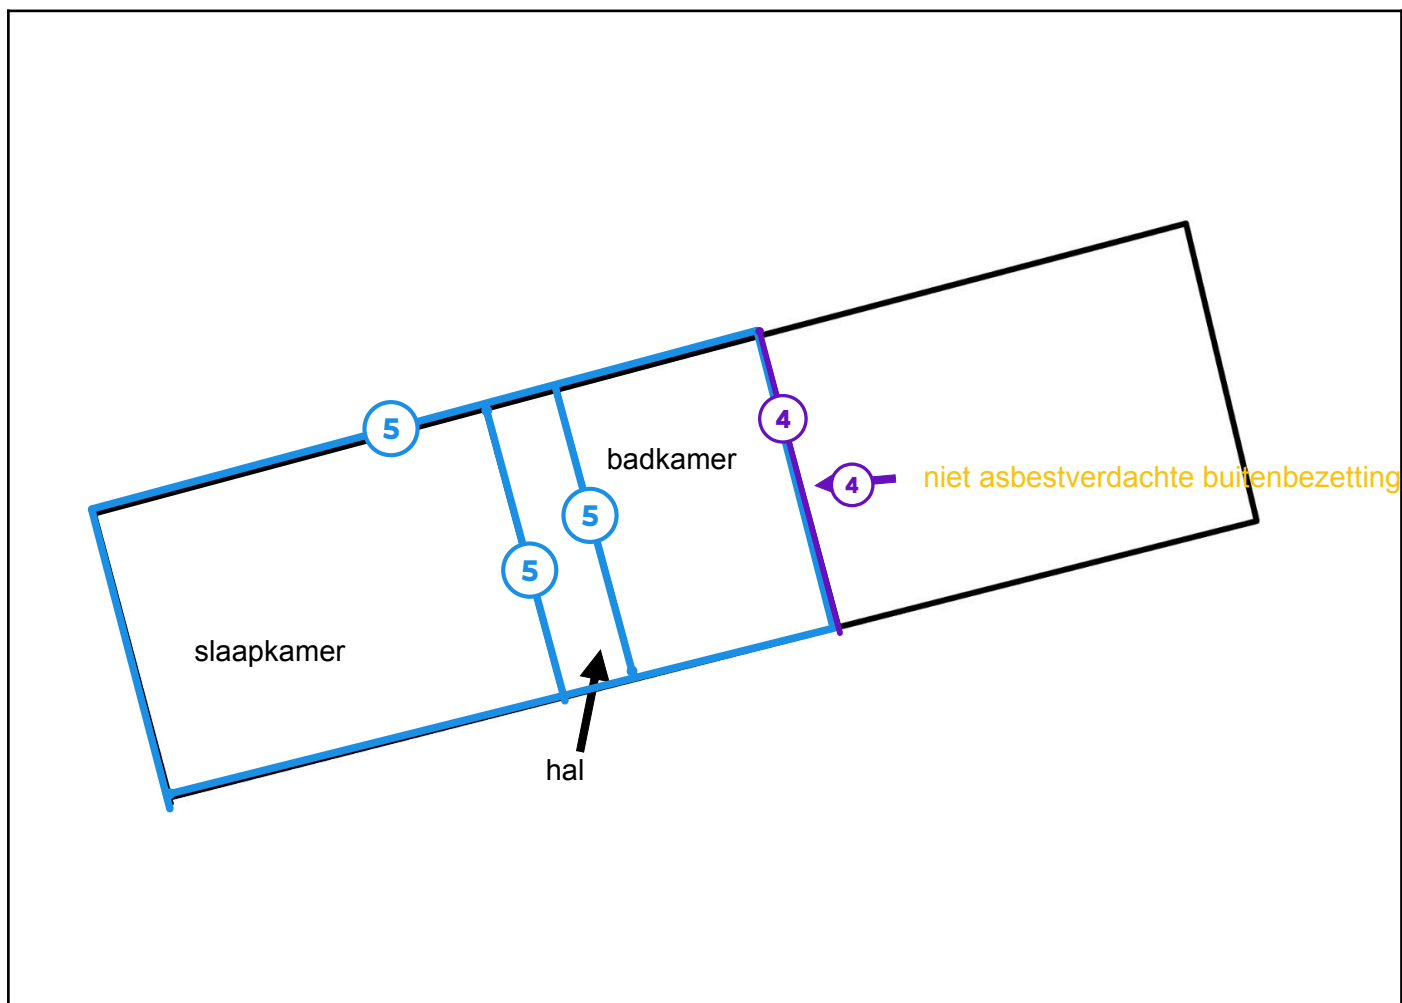
Plan 1.3: Hoofgebouw 1e verdieping

Beschrijving	Type	Actie
4. buitenbezetting	Advies	-
5. mengstaal pleisterwerk	Geen asbest	-

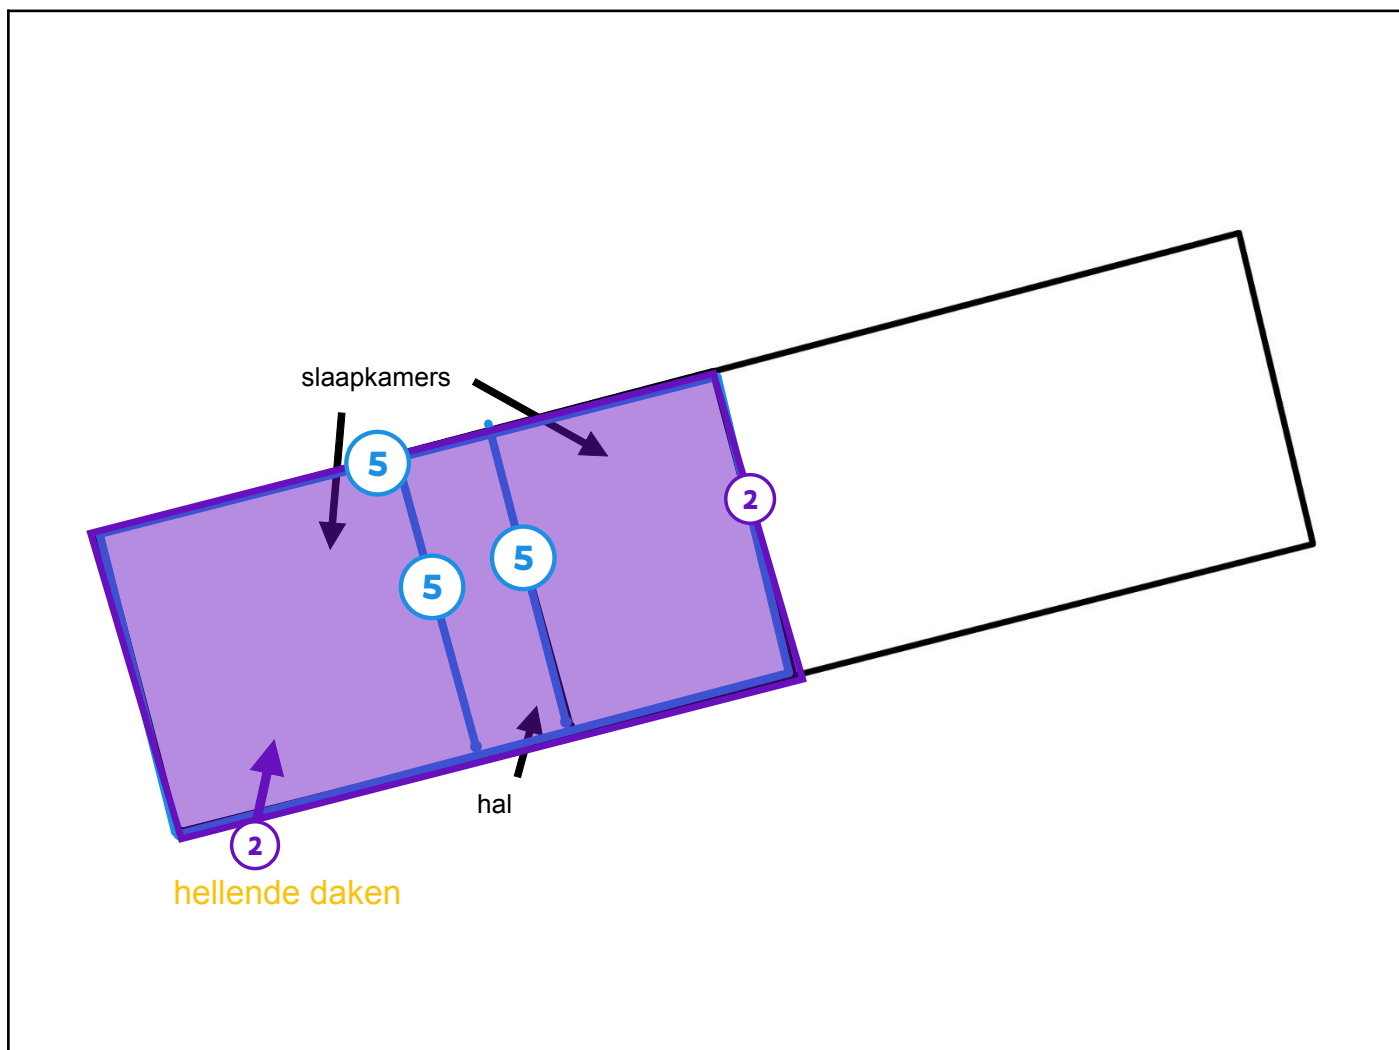
Plan 1.4: Hoofdgebouw plan

Beschrijving	Type	Actie
2. onderdak hellende daken	Beperking	-
5. mengstaal pleisterwerk	Geen asbest	-

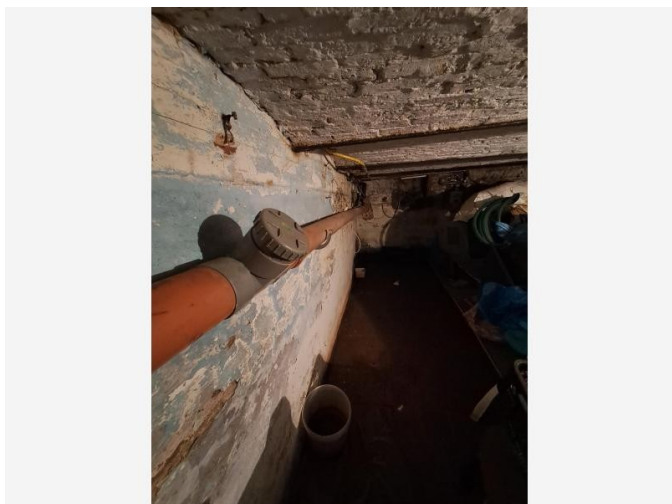
Situeringfoto

Permanente beperking

Reden: Het onderzoek kan niet uitgevoerd worden binnen de bepalingen van de Welzijnswet

Uitleg van de asbestdeskundige: De waterafvoerleidingen kunnen niet volledig gecontroleerd worden.

De zichtbare leidingen in de kelder bestaan uit PVC.

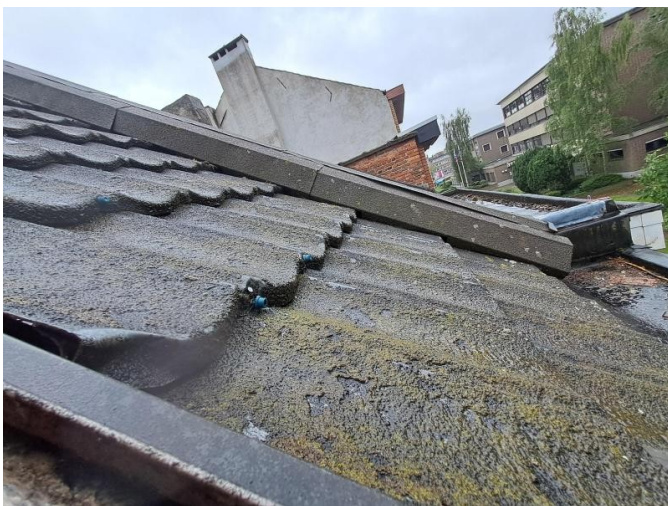
Situeringfoto

Permanente beperking

Reden: Het onderzoek kan niet uitgevoerd worden binnen de bepalingen van de Welzijnswet

Uitleg van de asbestdeskundige: Het onderdak kan visueel niet gecontroleerd worden . Dakpannen zitten vast en binnenzijde is volledig afgewerkt.

(Asbest)materiaal	Dak- en gevelbekleding - Plaat
Karakterisatie	Asbest (verdacht)
Primaire drager	Schuin dak

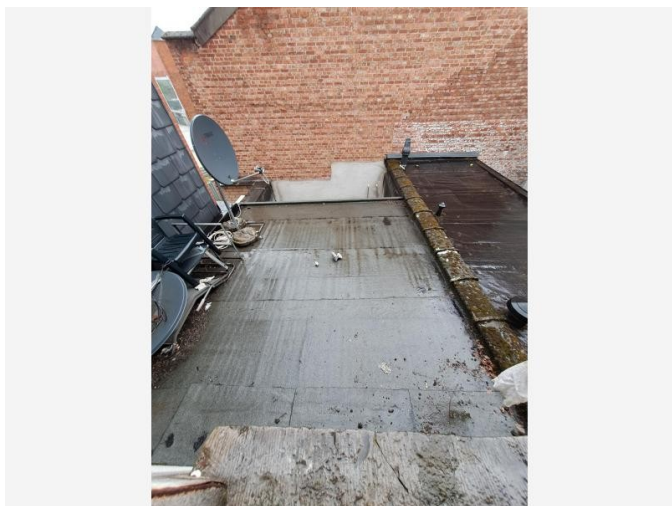
Vrije foto

De roofing van het plat dak is niet asbestverdacht.

Identificatiemethode	Vaststelling & expertise (niet-asbestverdacht)
Primaire drager	Plat dak
(Asbest)materiaal	Dak- en gevelbekleding - Roofing
Bindmiddel	Bitumen (roofing, teer, asfalt)
Gebondenheid bindmiddel	Hecht

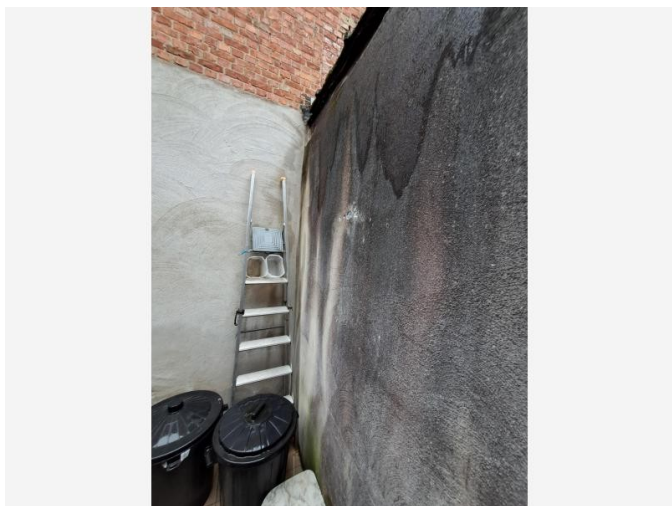
Vrije foto

De buitenbezigting werd recent vernieuwd en geïsoleerd.

Identificatiemethode	Vaststelling & expertise (niet-asbestverdacht)
Primaire drager	Wand buitenschil

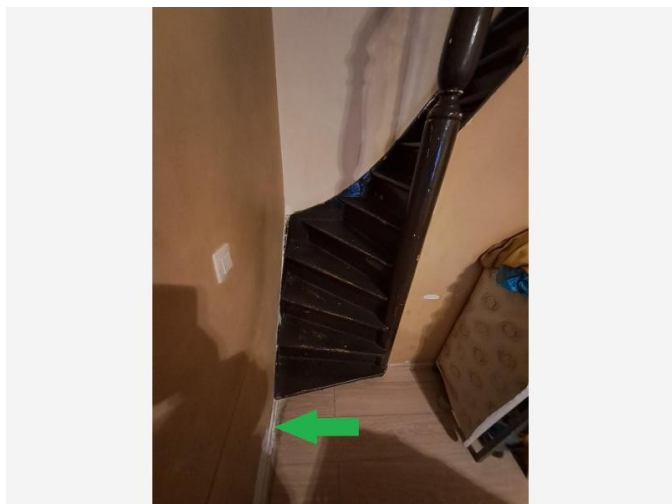
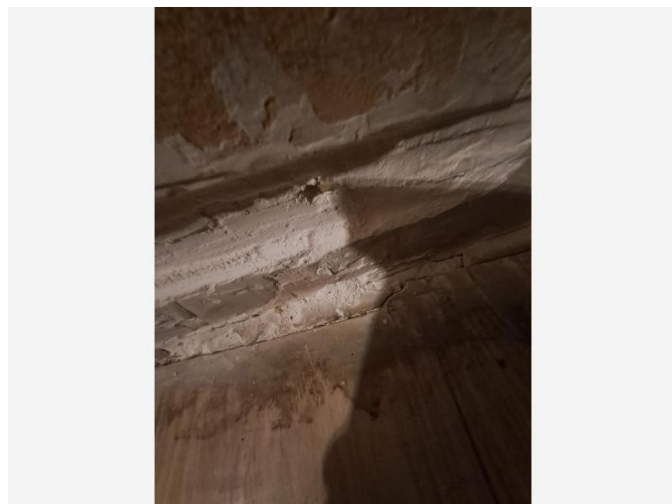
Fiche 5: mengstaal pleisterwerk

Geen asbest

#	Type	Referentie	Resultaat
5.1	Mengmonster	270525 1 sn01	Geen asbest

Beschrijving	mengstaal pleisterwerk
Omgeving	Binnen
Primaire drager	Binnenwand
Bindmiddel van materiaal	Gips - kalk
Gebondenheid op basis van bindmiddel	Niet-hechtgebonden
Hoeveelheid (oppervlakte - dikte - aantal)	• 300,00 m ² - 2,00 cm - 1 stuk
Totaal volume	6,00 m ³
Identificatiemethode	Vaststelling met monstername
Destructieve handeling voor identificatie	Nee
Opmerking	Plafonds bestaan uit gyproc; geen staalname mogelijk.
