Asbestinventarisatetest

Linterseweg 84, 3440 Zoutleeuw

Attestnummer : 20241003-000210.000

Uitgegeven op : 03.10.2024

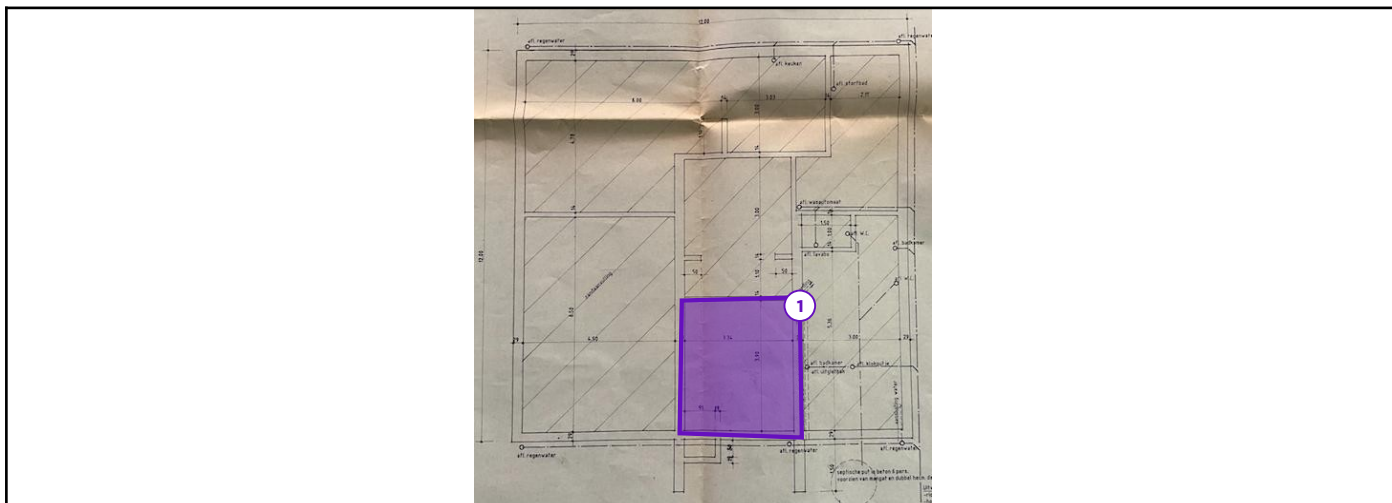
Plan 1.2: Fundering

Beschrijving	Type	Actie
1. Eventuele kruipkelder	Beperking	-

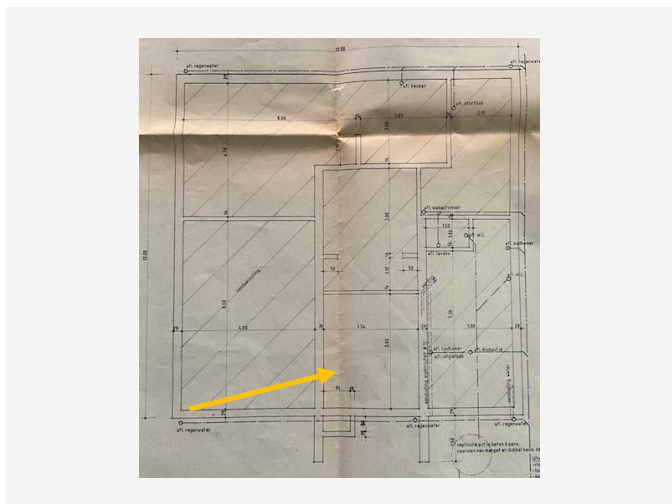
Situeringfoto

Permanente beperking

Reden: Het onderzoek kan niet uitgevoerd worden binnen de bepalingen van de Welzijnswet

Uitleg van de asbestdeskundige: Op de plannen is een gedeelte van de fundering met een niet aangeduid als volle grond. De toegang kon niet meteen vastgesteld worden tijdens het plaatsbezoek. Bijkomend wordt dit aanzien als een besloten ruimte en valt dit buiten het inspectiegebied van een standaard asbestattest. Deze is dus niet mee onderzocht.

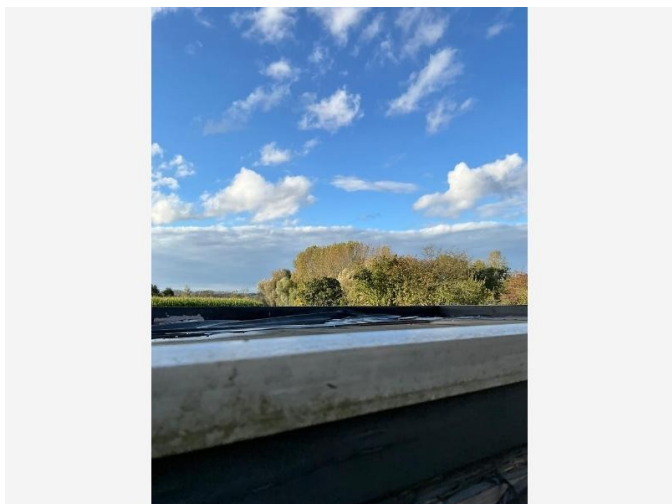
Vrije foto

De dakbedekking van de tuingbergingen bestaat uit een EPDM (voorste) en shingles (achteraan). Beide zijn niet-asbestverdacht.

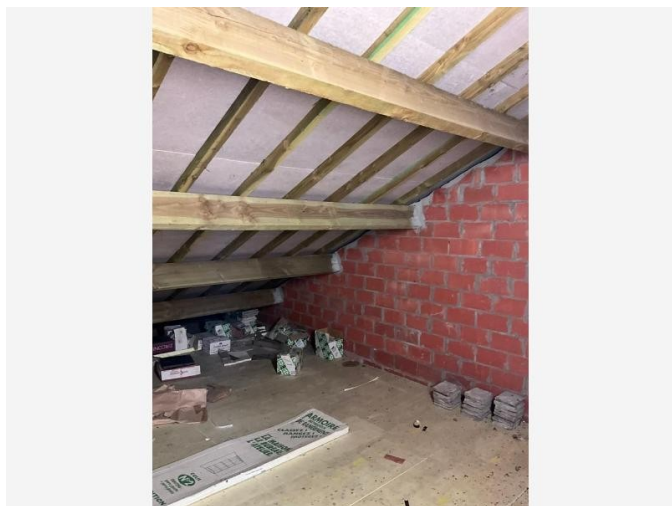
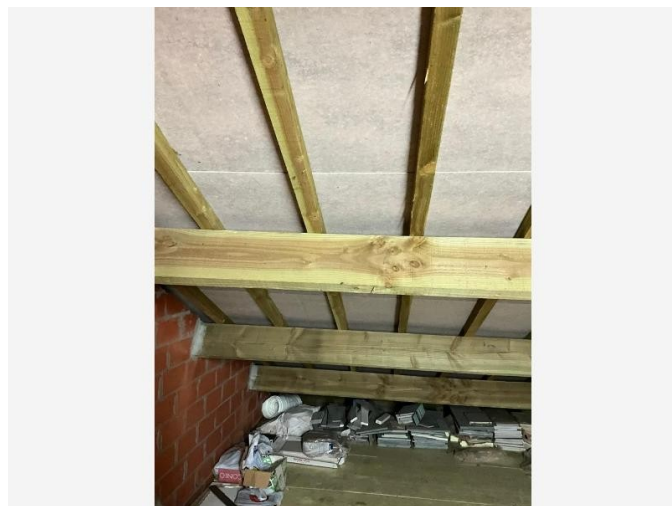
Fiche 3: Onderdak

Geen asbest

#	Type	Referentie	Resultaat
3.1	Puntmonster	8449177	Geen asbest

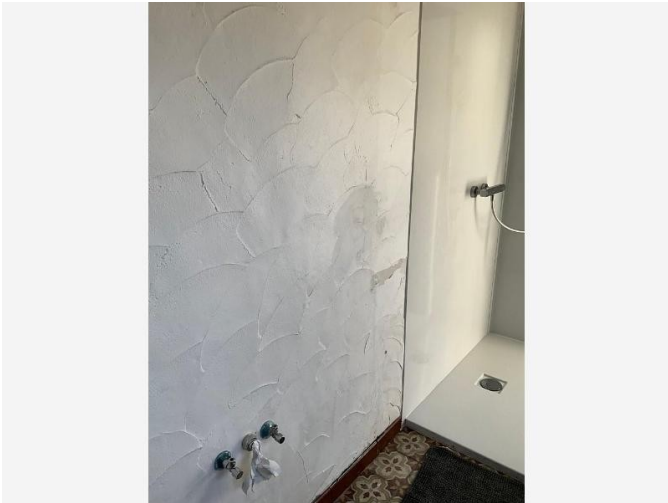
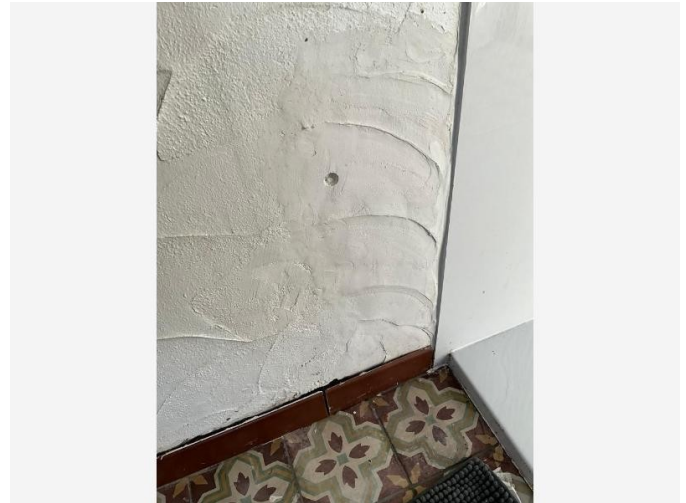
Fiche 4: Pleister muren

Geen asbest

#	Type	Referentie	Resultaat
4.1	Mengmonster	8448902	Geen asbest

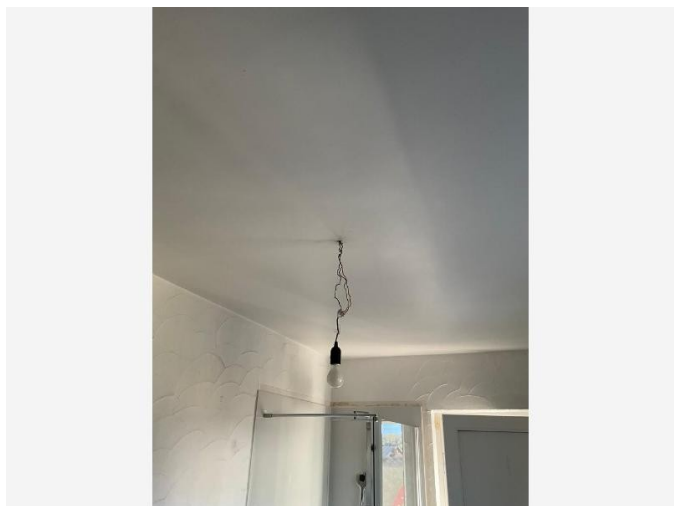
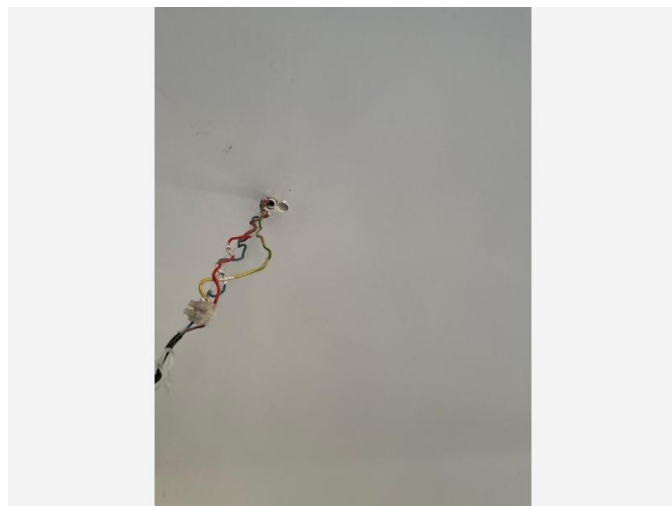
Fiche 5: Pleister plafond

Geen asbest

#	Type	Referentie	Resultaat
5.1	Mengmonster	8449176	Geen asbest
