# Asbestinventarisatetest

Linnebeekstraat 16, 3440 Zoutleeuw

Attestnummer : 20251117-000161.000

Uitgegeven op : 17.11.2025

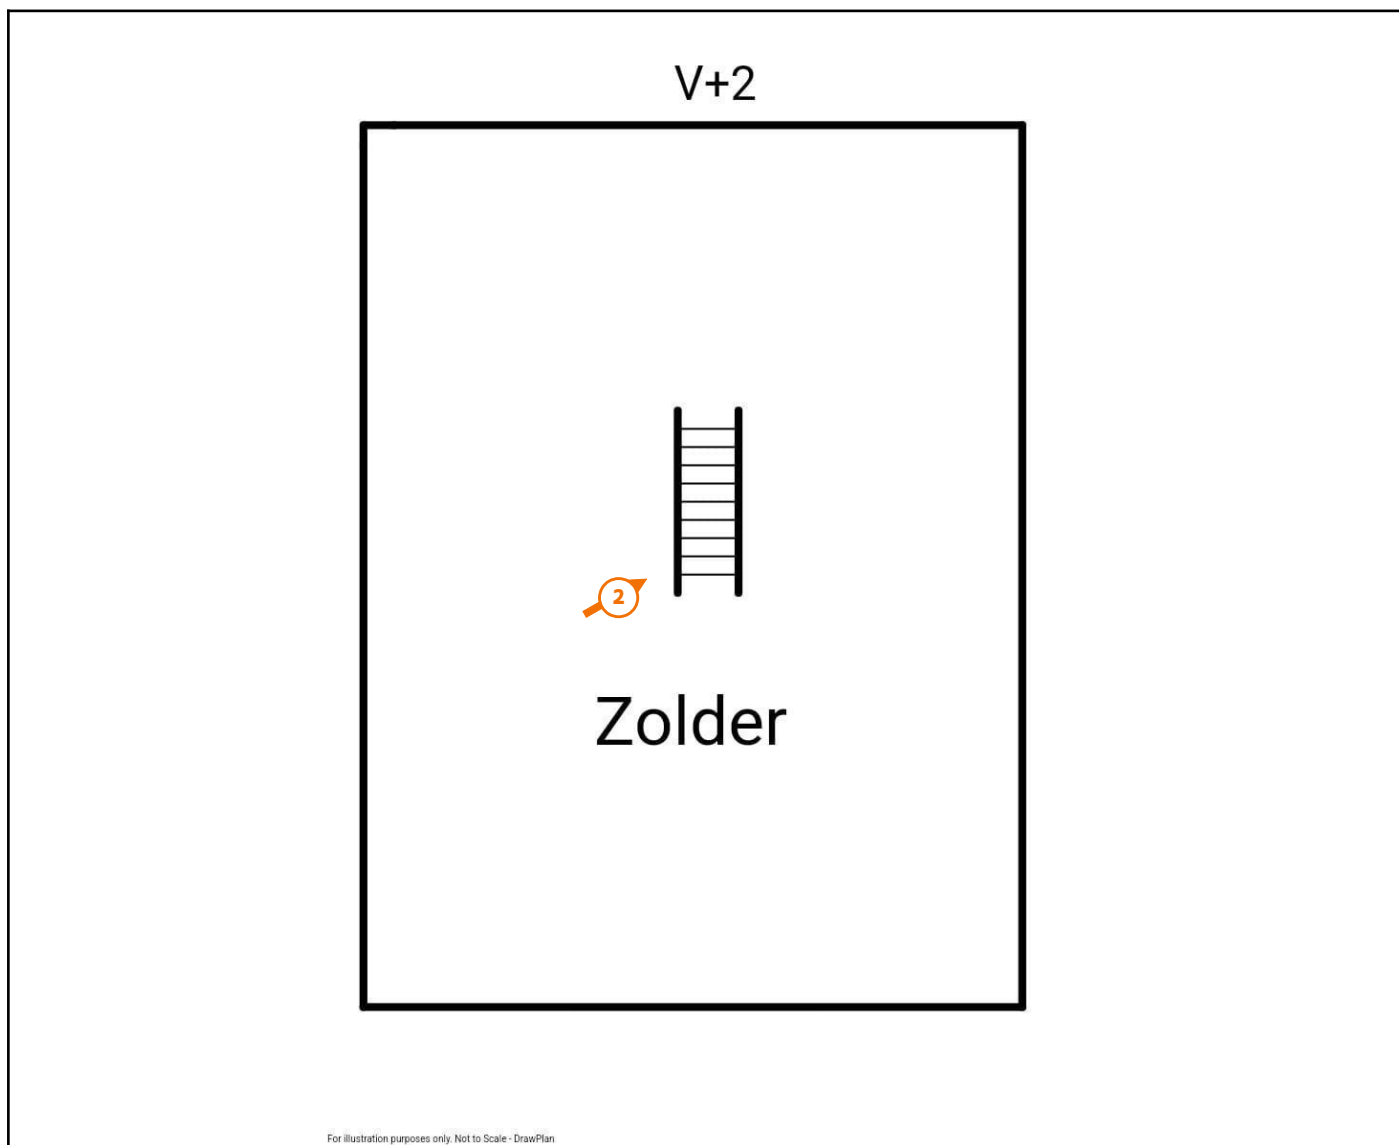
## Plan 1.1: V+2 Zolder

Beschrijving	Type	Actie
2. Bakeliet schakelaars/stopcontacten	Asbestmateriaal	<a href="#">Verwijderen</a>

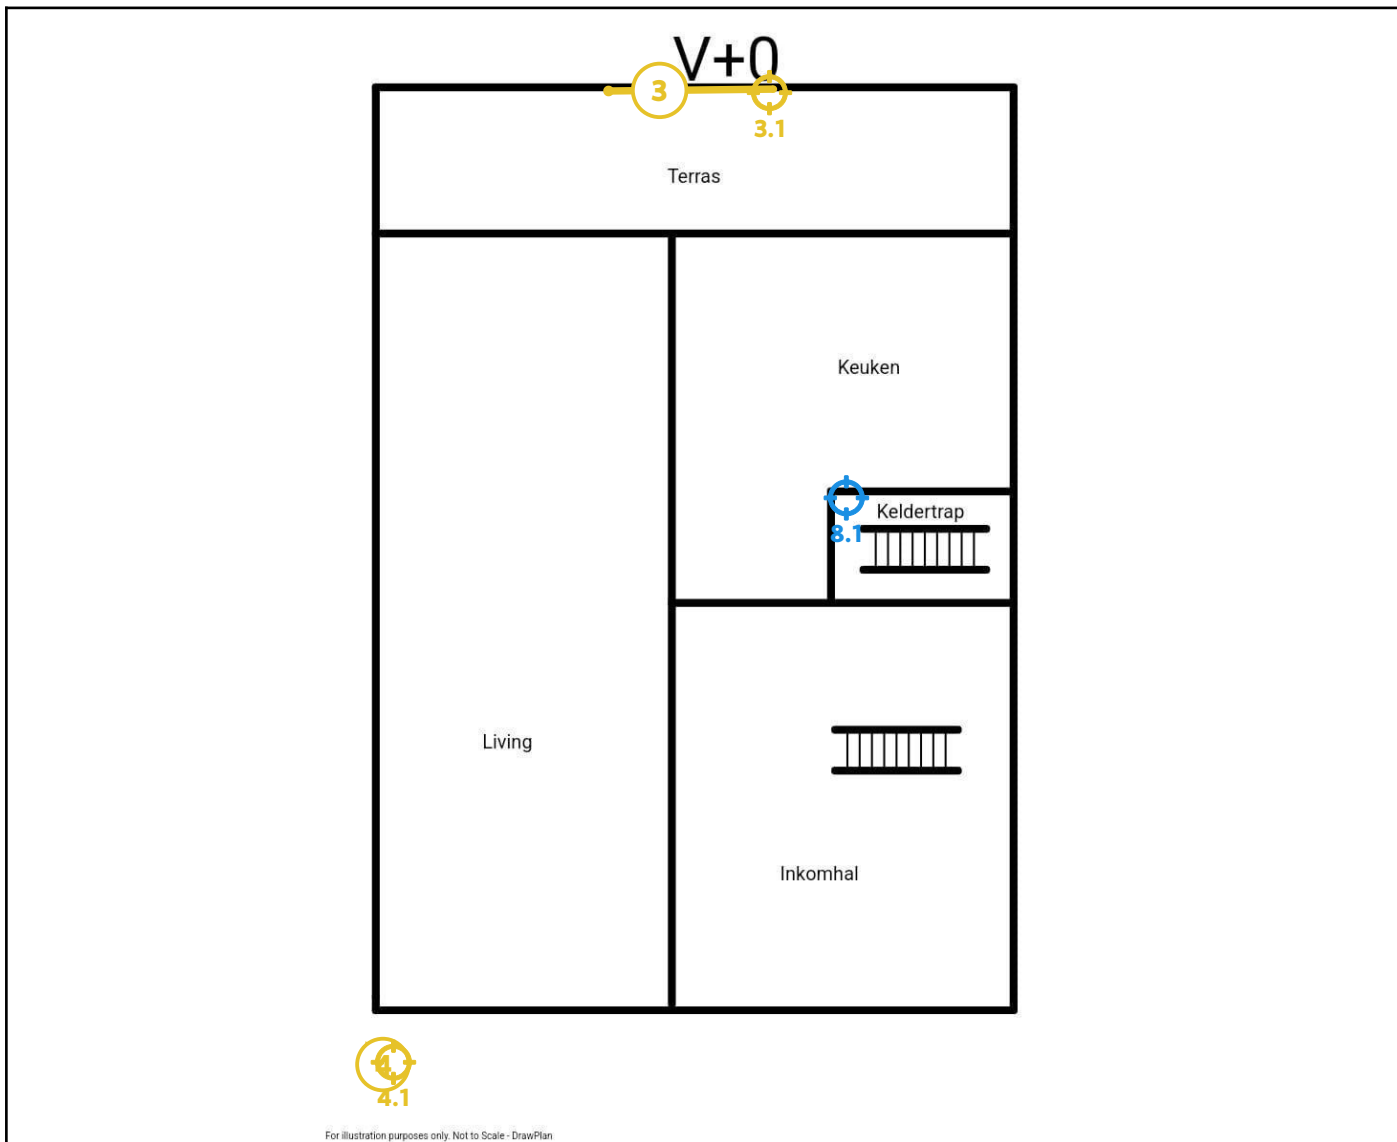
## Plan 1.3: V+0

Beschrijving	Type	Actie
3. Mastiek	Asbestmateriaal	Zorgvuldig beheren
3.1 Code: PM01	Puntmonster	-
4. Steunpaal cement	Asbestmateriaal	Zorgvuldig beheren
4.1 Code: PM02	Puntmonster	-
8. Pleisterwerk wanden	Geen asbest	-
8.1 Code: MM02	Mengmonster	-

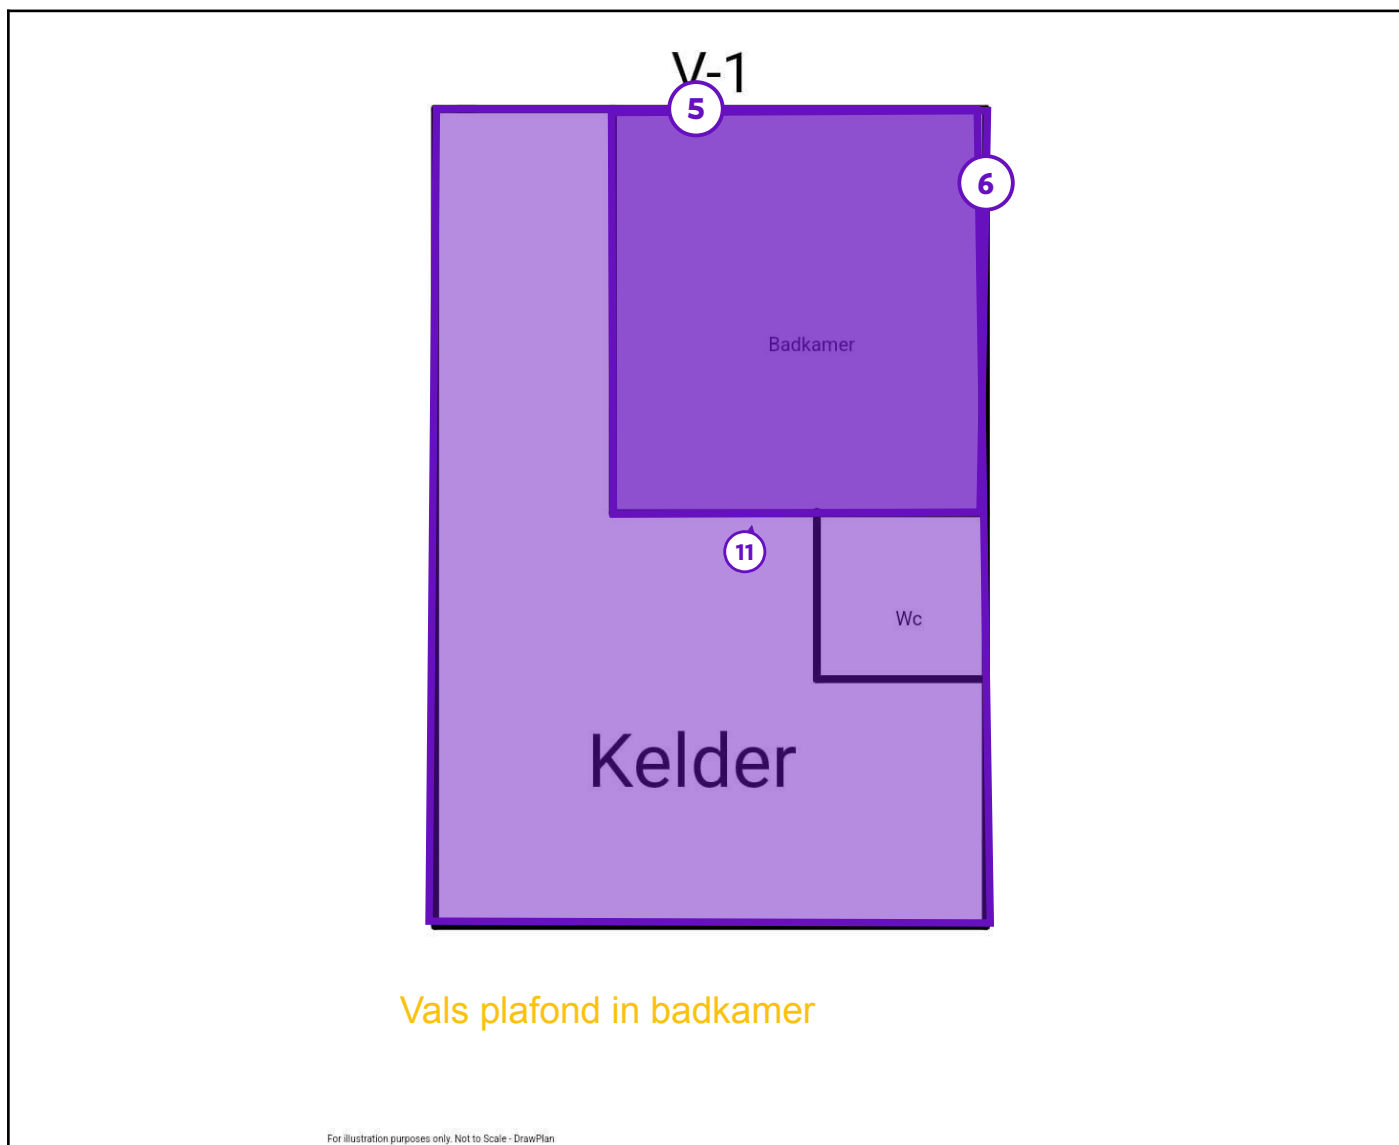
## Plan 1.4: V-1

Beschrijving	Type	Actie
5. Kruipkelder	Beperking	-
6. Faiencetegels	Advies	-
7. Plafonds bestaande uit voorzetpanelen	Advies	-
11. CV-ketel (niet verdacht)	Overige ruimte of materiaal	-

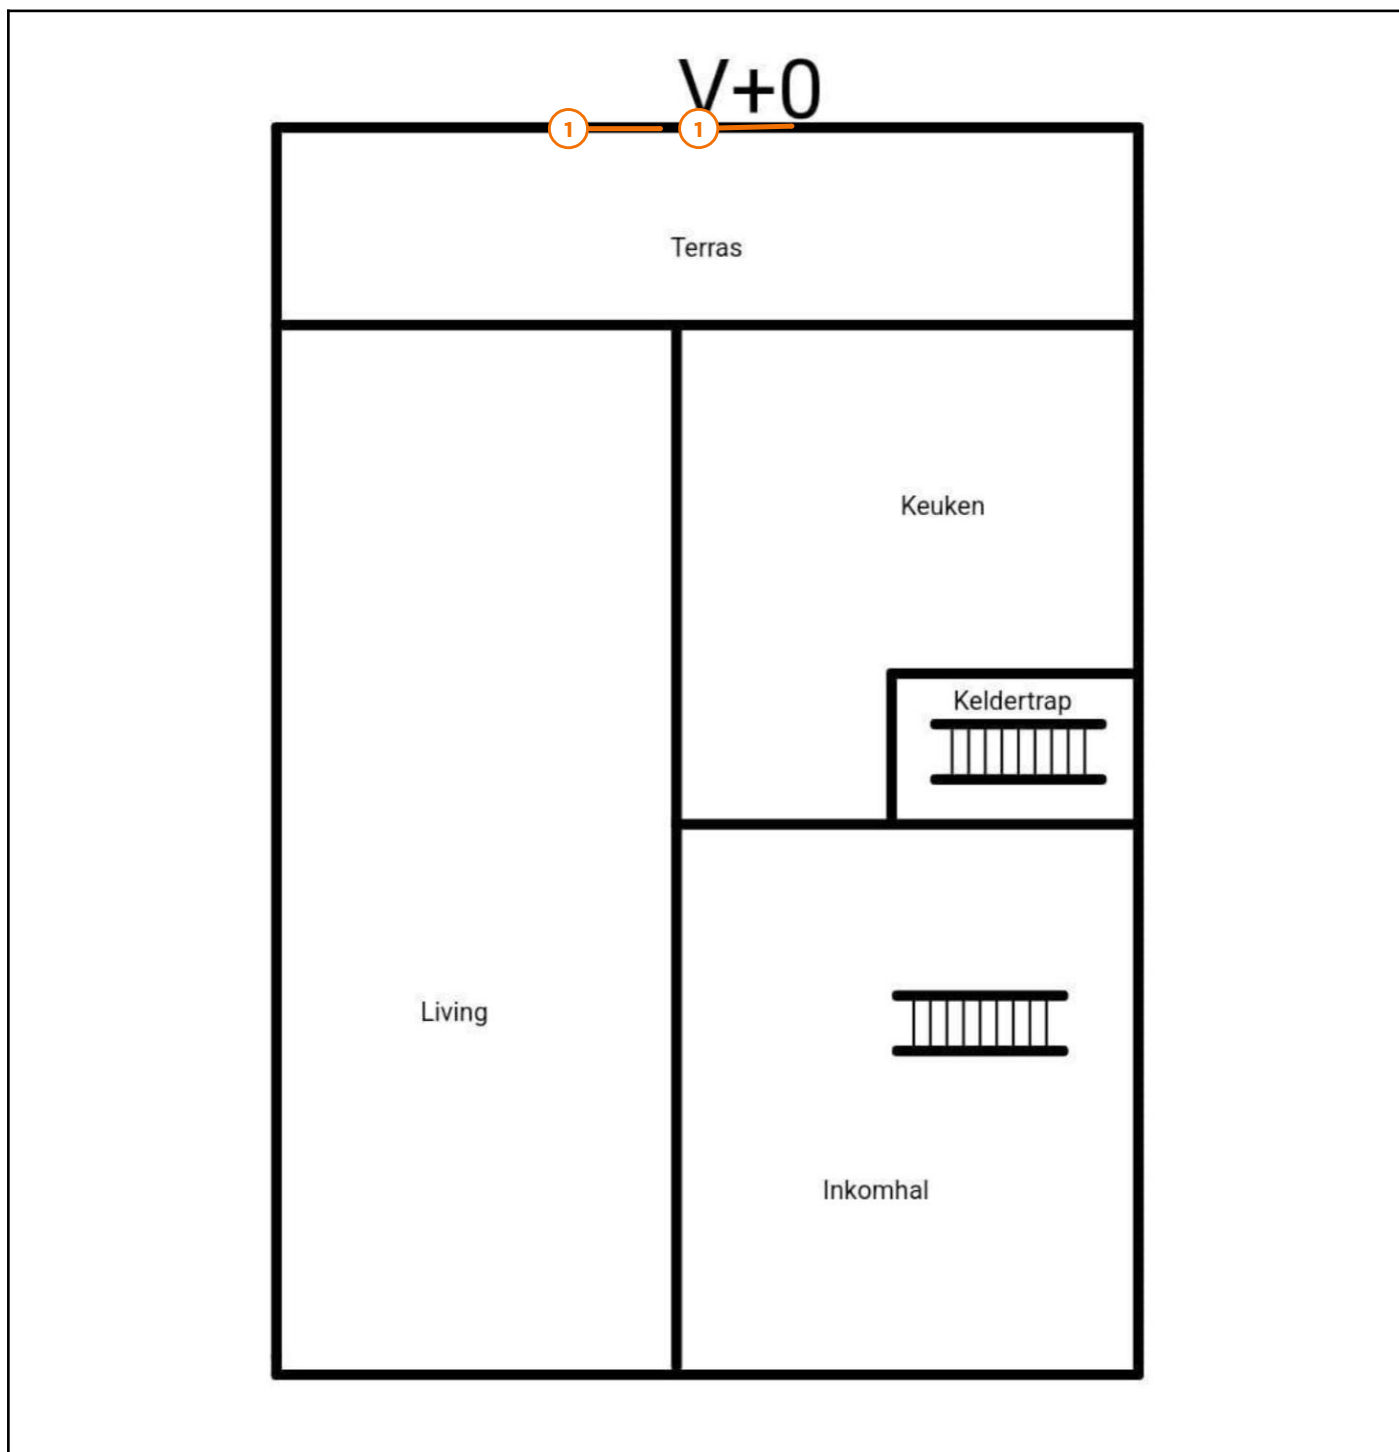
## Plan 1.5: V+0 Glasal

Beschrijving	Type	Actie
1. Glasal deurpaneel	Asbestmateriaal	<a href="#">Verwijderen</a>

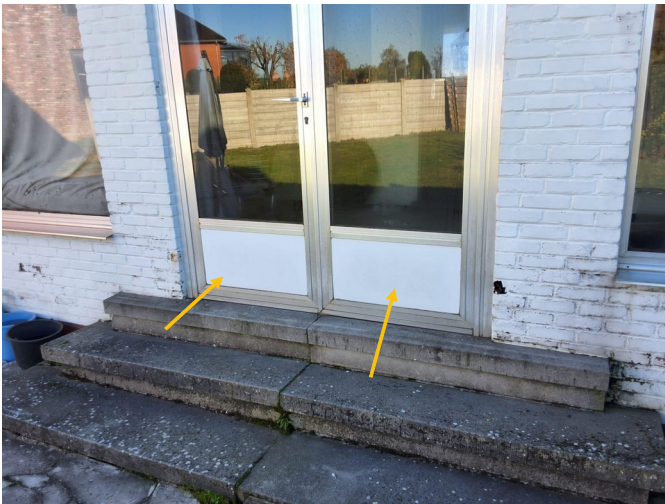
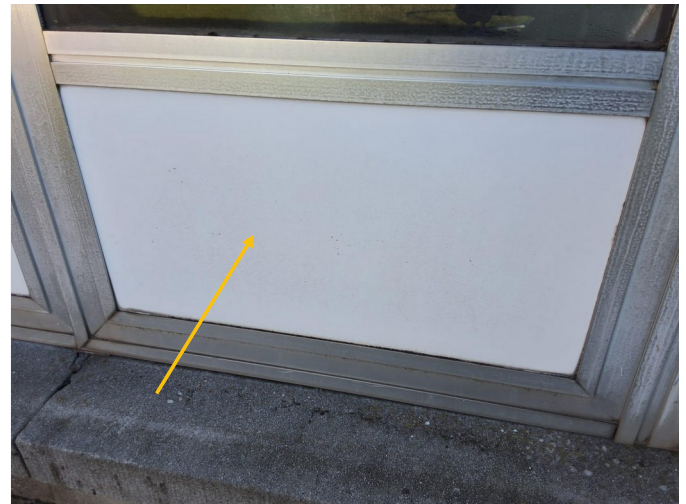
Eindbeoordeling materiaalrisico

Verhoogd materiaalrisico en/of verhoogde kans op vezelvrijgave

<b>Gebondenheid</b>	Categorie 1: hechtgebonden in oorsprong
<b>Asbestsoort (vezeltype)</b>	Crocidoliet aanwezig
<b>Asbestconcentratie</b>	Laag (< 50%)
<b>Afschermingsgraad van het gehele materiaal</b>	Geheel of deels (ook) vrij aan de binnenlucht
<b>Toestand van het materiaal</b>	Licht beschadigd, licht verweerd. Intact calciumsilicaatmateriaal of categorie III 'gebondenheid'

Beschrijving	Glasal deurpaneel
Omgeving	Buiten
Primaire drager	Wandopening verticaal (raam, deur, ...)
Asbestmateriaal	Plaat, paneel, tablet - Geëmailleerd, type Glasal
Bindmiddel van asbestmateriaal	Cement
Gebondenheid op basis van bindmiddel	Hecht
Hoeveelheid (oppervlakte - dikte - aantal)	<ul style="list-style-type: none"><li>• 1,00 m<sup>2</sup> - 1,00 cm - 2 stuks</li></ul>
Totaal volume	0,02 m <sup>3</sup>
Eenvoudig bereikbaar	Ja
Bevestigingswijze	<ul style="list-style-type: none"><li>• Geklemd</li><li>• Verlijmd, ingegoten, versmeerd</li></ul>
Identificatiemethode	<p>De asbestdeskundige beoordeelt het materiaal als asbestverdacht en dus asbesthoudend, en dit zonder monstername.</p> <p>Motivatie: De monstername brengt andere schade aan dan schade die inherent is aan de monstername.</p>
Destructieve handeling voor identificatie	Nee
Opmerking	De hoeveelheid is een zo nauwkeurig mogelijke opmeting. Hieraan kunnen evenwel geen rechten worden ontleend.

Het asbestmateriaal valt onder de mijlpaal van 2040.

Verwijderen

- Zorg voor een veilig beheer. Vermijd het beschadigen van het asbestmateriaal. Controleer de toestand jaarlijks op wijzigingen.
- Voer bijkomende staalname(s) uit.

- Eenvoudige handelingen: mag via doe-het-zelf of door werknemer(s) met opleidingsattest eenvoudige handelingen  
Deze toepassing kan door een aannemer die over een opleidingsattest eenvoudige handelingen beschikt of door een particulier (doe-het-zelf), verwijderd worden indien er geen verhoogd risico op vrijgave van asbestvezels (max. concentratie 0,01 vezels/cm<sup>3</sup> - CODEX Art. VI.3-54) ontstaat en de toepassing voorafgaand wordt gefixeerd/bevochtigd; de individuele elementen zonder machinale werktuigen (boormachine, slijpschijf, hogedrukreiniger,...) en zonder breken of gooien een voor een losgemaakt worden; en ten slotte dubbel en luchtdicht verpakt weggevoerd worden naar een erkend afvalpunt (recyclagepark).

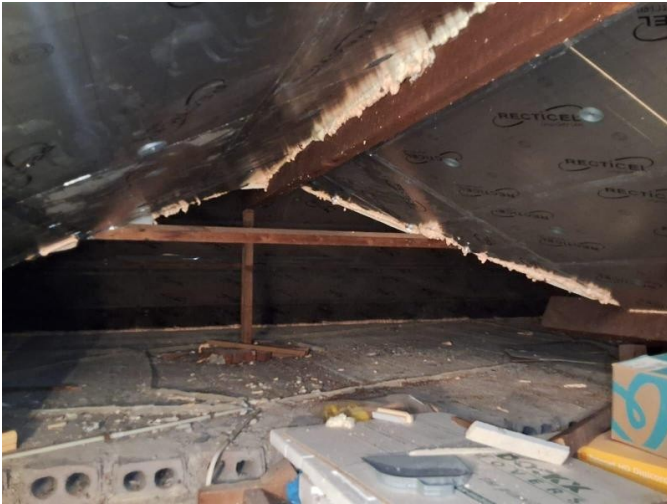
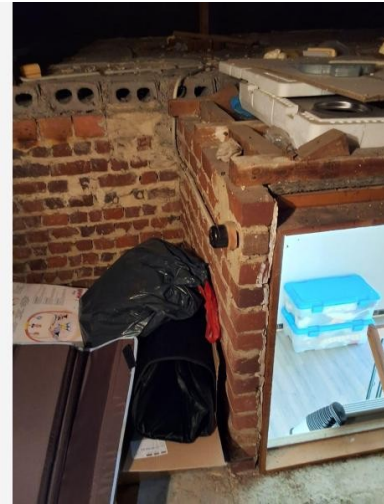
Eindbeoordeling materiaalrisico	Verhoogd materiaalrisico en/of verhoogde kans op vezelvrijgave
---------------------------------	--

<b>Gebondenheid</b>	Categorie 1: hechtgebonden in oorsprong
<b>Asbestsoort (vezeltype)</b>	Crocidoliet aanwezig
<b>Asbestconcentratie</b>	Laag (< 50%)
<b>Afschermingsgraad van het gehele materiaal</b>	Geheel of deels (ook) vrij aan de binnenlucht
<b>Toestand van het materiaal</b>	Licht beschadigd, licht verweerd. Intact calciumsilicaatmateriaal of categorie III 'gebondenheid'

Beschrijving	Bakeliet schakelaars/stopcontacten
Omgeving	Binnen
Primaire drager	Communicatie en elektrische infrastructuur en uitrusting
Asbestmateriaal	Plaat, paneel, tablet - Type Bakeliet
Bindmiddel van asbestmateriaal	Kunststof of -hars
Gebondenheid op basis van bindmiddel	Hecht
Hoeveelheid (oppervlakte - dikte - aantal)	• 0,10 m <sup>2</sup> - 1,00 cm - 1 stuk
Totaal volume	0,001 m <sup>3</sup>
Eenvoudig bereikbaar	Ja
Bevestigingswijze	• Geschroefd
Identificatiemethode	De asbestdeskundige beoordeelt het materiaal als asbestverdacht en dus asbesthoudend, en dit zonder monstername.  Motivatie: De monstername brengt andere schade aan dan schade die inherent is aan de monstername.
Destructieve handeling voor identificatie	Nee
Opmerking	De hoeveelheid is een zo nauwkeurig mogelijke opmeting. Hieraan kunnen evenwel geen rechten worden ontleend.

Het asbestmateriaal valt onder de mijlpaal van 2040.

Verwijderen

- Zorg voor een veilig beheer. Vermijd het beschadigen van het asbestmateriaal. Controleer de toestand jaarlijks op wijzigingen.
- Voer bijkomende staalname(s) uit.

- Eenvoudige handelingen: mag via doe-het-zelf of door werknemer(s) met opleidingsattest eenvoudige handelingen  
Deze toepassing kan door een aannemer die over een opleidingsattest eenvoudige handelingen beschikt of door een particulier (doe-het-zelf), verwijderd worden indien er geen verhoogd risico op vrijgave van asbestvezels (max. concentratie 0,01 vezels/cm<sup>3</sup> - CODEX Art. VI.3-54) ontstaat en de toepassing voorafgaand wordt gefixeerd/bevochtigd; de individuele elementen zonder machinale werktuigen (boormachine, slijpschijf, hogedrukreiniger,...) en zonder breken of gooien een voor een losgemaakt worden; en ten slotte dubbel en luchtdicht verpakt weggevoerd worden naar een erkend afvalpunt (recyclagepark).

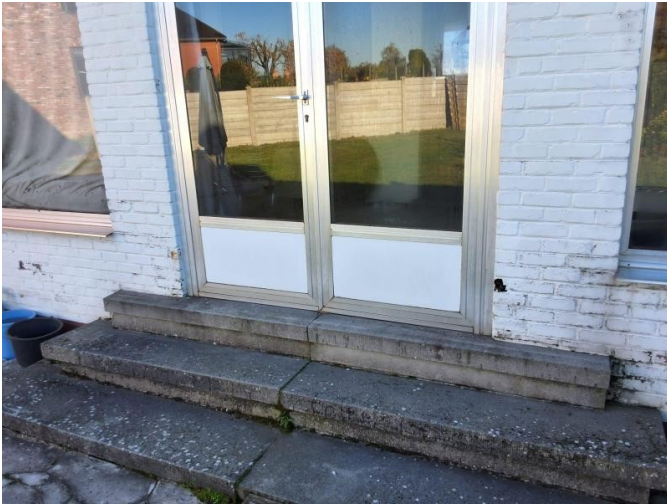
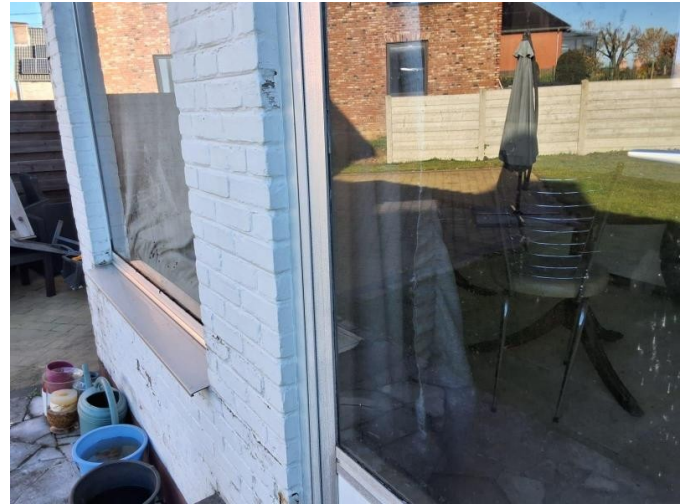
Eindbeoordeling materiaalrisico	Zeer laag materiaalrisico en/of zeer lage kans op vezelvrijgave
Opmerking	zeer laag materiaalrisico en/of zeer lage kans op vezelvrijgave

Gebondenheid	Categorie 1: hechtgebonden in oorsprong
Asbestsoort (vezeltype)	Alleen chrysotiel
Asbestconcentratie	Laag (< 50%)
Afschermingsgraad van het gehele materiaal	Geheel of deels vrij aan de buitenlucht
Toestand van het materiaal	Onbeschadigd, niet verweerd

#	Type	Referentie	Resultaat
3.1	Puntmonster	PM01	Chrysotiel

<b>Beschrijving</b>	Mastiek
<b>Omgeving</b>	Grenst aan binnen- en buitenlucht
<b>Primaire drager</b>	Wandopening verticaal (raam, deur, ...)
<b>Asbestmateriaal</b>	In-situ afwerkingslagen - Pasta, stopverf, voegsel, stopsel, vulsel, mastiek, kitten, ...
<b>Bindmiddel van asbestmateriaal</b>	Kitten, mastiek, pasta
<b>Gebondenheid op basis van bindmiddel</b>	Hecht
<b>Hoeveelheid (gewicht - aantal)</b>	<ul style="list-style-type: none"><li>• 1,00 kg - 1 stuk</li></ul>
<b>Totaal gewicht</b>	1,00 kg
<b>Eenvoudig bereikbaar</b>	Ja
<b>Bevestigingswijze</b>	<ul style="list-style-type: none"><li>• Verlijmd, ingegoten, versmeerd</li></ul>
<b>Identificatiemethode</b>	Een monstername door de asbestdeskundige met laboanalyse door een asbestlabo.
<b>Destructieve handeling voor identificatie</b>	Nee
<b>Opmerking</b>	De hoeveelheid is een zo nauwkeurig mogelijke opmeting. Hieraan kunnen evenwel geen rechten worden ontleend.

Het asbestmateriaal valt onder de mijlpaal van 2040.

Zorgvuldig beheren

- Zorg voor een veilig beheer. Vermijd het beschadigen van het asbestmateriaal. Controleer de toestand jaarlijks op wijzigingen.

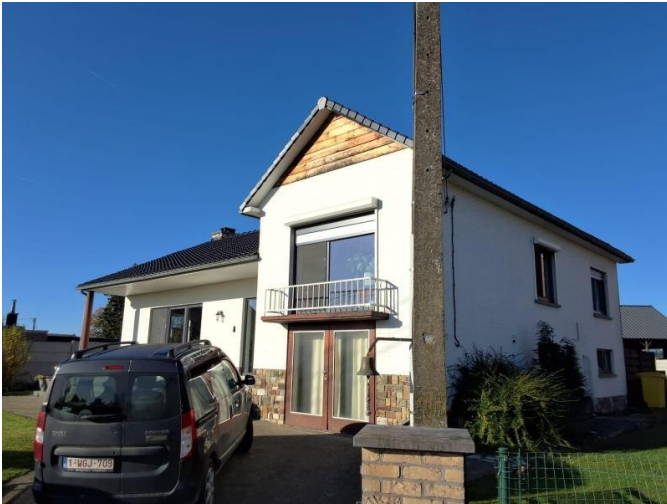
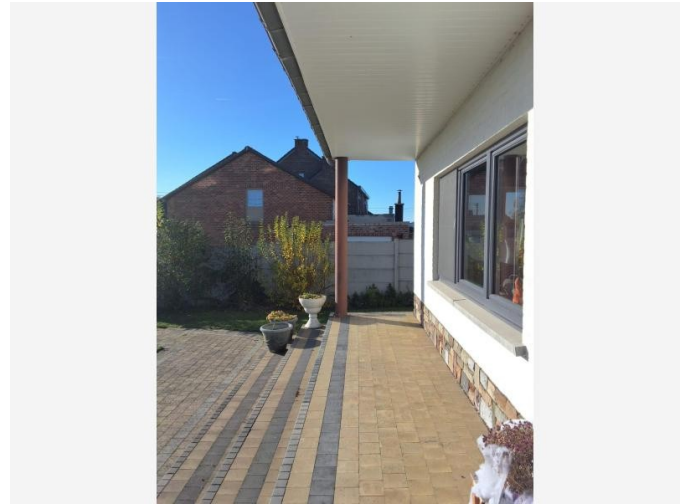
Eindbeoordeling materiaalrisico	Laag materiaalrisico en/of verlaagde kans op vezelvrijgave
---------------------------------	--

Gebondenheid	Categorie 1: hechtgebonden in oorsprong
Asbestsoort (vezeltype)	Crocidoliet aanwezig
Asbestconcentratie	Laag (< 50%)
Afschermingsgraad van het gehele materiaal	Geheel of deels vrij aan de buitenlucht
Toestand van het materiaal	Onbeschadigd, niet verweerd

#	Type	Referentie	Resultaat
4.1	Puntmonster	PM02	Crocidoliet, Chrysotiel

Beschrijving	Steunpaal cement
Omgeving	Buiten
Primaire drager	Vloer
Asbestmateriaal	Verloren bekisting - Buis, koker
Bindmiddel van asbestmateriaal	Cement
Gebondenheid op basis van bindmiddel	Hecht
Hoeveelheid (lengte - omtrek - dikte - aantal)	<ul style="list-style-type: none"><li>• 2,50 m - 100,00 cm - 25,00 cm - 1 stuk</li></ul>
Totaal volume	0,625 m <sup>3</sup>
Eenvoudig bereikbaar	Ja
Bevestigingswijze	<ul style="list-style-type: none"><li>• Verlijmd, ingegoten, versmeerd</li></ul>
Identificatiemethode	Een monstername door de asbestdeskundige met laboanalyse door een asbestlabo.
Destructieve handeling voor identificatie	Nee
Opmerking	De hoeveelheid is een zo nauwkeurig mogelijke opmeting. Hieraan kunnen evenwel geen rechten worden ontleend.

Het asbestmateriaal valt onder de mijlpaal van 2040.

Zorgvuldig beheren

- Zorg voor een veilig beheer. Vermijd het beschadigen van het asbestmateriaal. Controleer de toestand jaarlijks op wijzigingen.

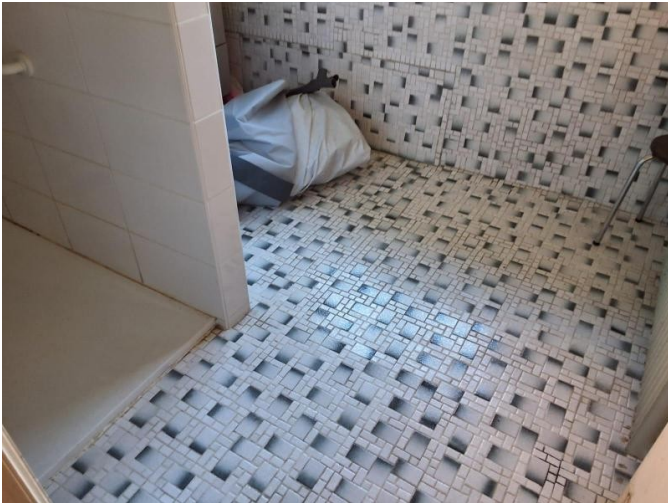
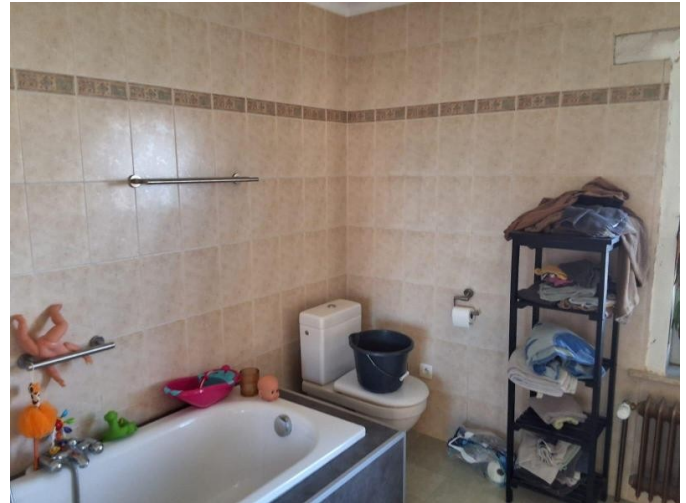
Binnenwanden en/of plafonds afgewerkt met een intacte laag faiencetegels zonder zichtbare beschadigingen. Inspectie van de onderliggende lijmlaag of tegels zelf is niet mogelijk zonder uitbreiding naar een destructief onderzoek.

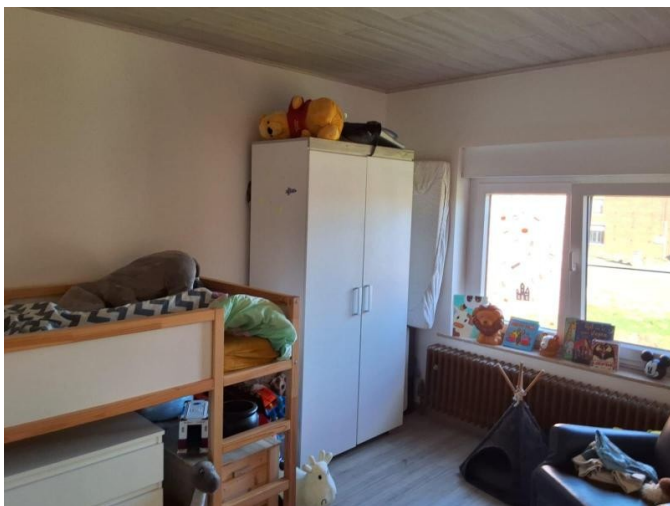
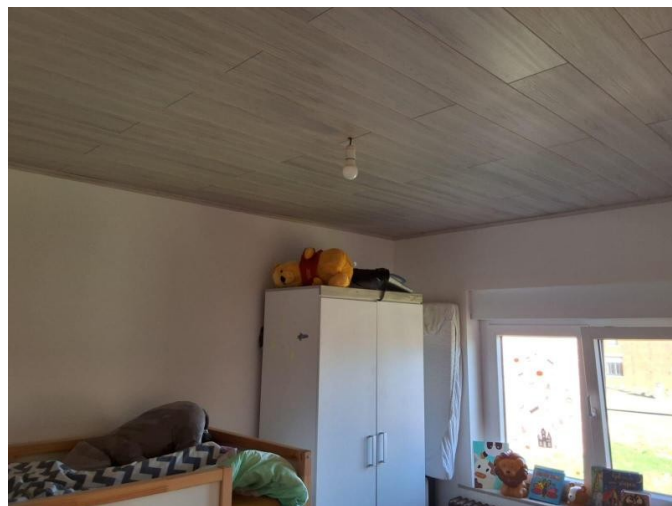
De plafonds werden afgewerkt met niet-asbestverdachte voorzetpanelen die inspectie van de bedekte structuur (opbouw, pleisterwerk) verhinderen.

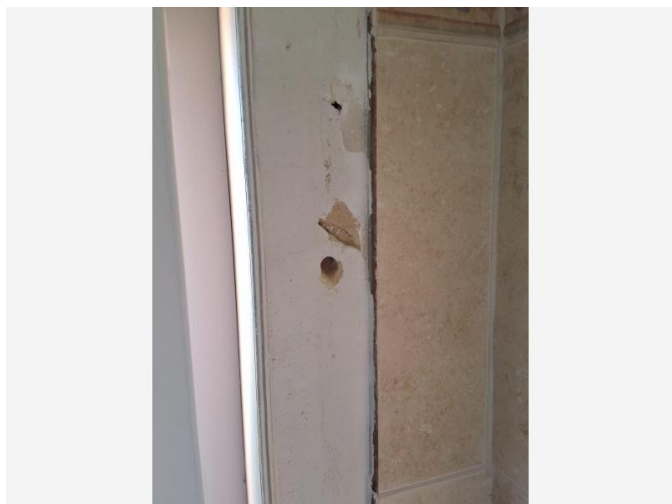
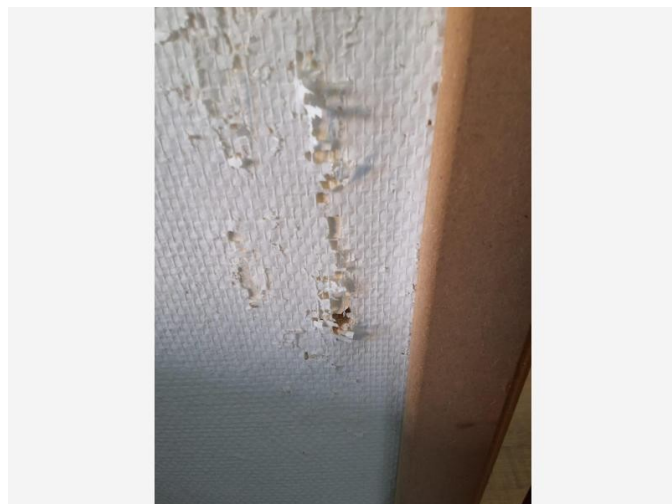
Geen asbest

#	Type	Referentie	Resultaat
8.1	Mengmonster	MM02	Geen asbest

<b>Beschrijving</b>	Pleisterwerk wanden
<b>Omgeving</b>	Binnen
<b>Primaire drager</b>	Binnenwand
<b>Bindmiddel van materiaal</b>	Gips - kalk
<b>Gebondenheid op basis van bindmiddel</b>	Niet-hechtgebonden
<b>Hoeveelheid (oppervlakte - dikte - aantal)</b>	• 300,00 m <sup>2</sup> - 1,00 cm - 1 stuk
<b>Totaal volume</b>	3,00 m <sup>3</sup>
<b>Identificatiemethode</b>	Een monstername door de asbestdeskundige met laboanalyse door een asbestlabo.
<b>Destructieve handeling voor identificatie</b>	Nee
<b>Opmerking</b>	De hoeveelheid is een zo nauwkeurig mogelijke opmeting. Hieraan kunnen evenwel geen rechten worden ontleend. Waar mogelijk, wordt staalname uitgevoerd conform het inspectieprotocol: in een droge ruimte zoals een slaapkamer, in een natte ruimte zoals een keuken of badkamer, in een traphal en in een stookruimte.

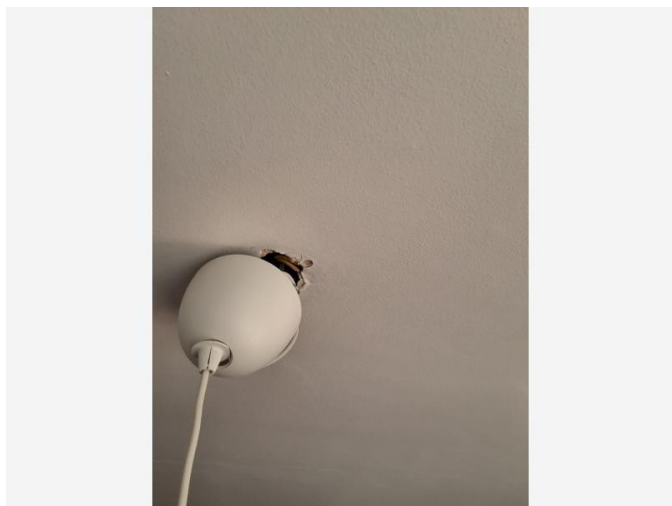
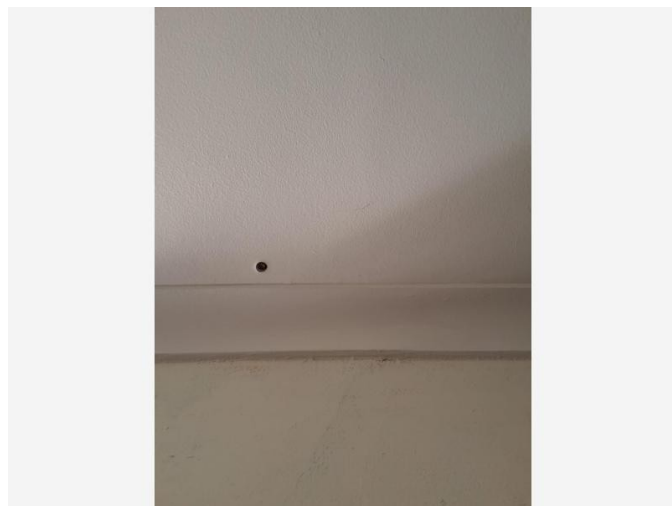
Geen asbest

#	Type	Referentie	Resultaat
9.1	Mengmonster	MM01	Geen asbest

<b>Beschrijving</b>	Pleisterwerk plafonds
<b>Omgeving</b>	Binnen
<b>Primaire drager</b>	Plafond
<b>Bindmiddel van materiaal</b>	Gips - kalk
<b>Gebondenheid op basis van bindmiddel</b>	Niet-hechtgebonden
<b>Hoeveelheid (oppervlakte - dikte - aantal)</b>	• 200,00 m <sup>2</sup> - 1,00 cm - 1 stuk
<b>Totaal volume</b>	2,00 m <sup>3</sup>
<b>Identificatiemethode</b>	Een monstername door de asbestdeskundige met laboanalyse door een asbestlabo.
<b>Destructieve handeling voor identificatie</b>	Nee
<b>Opmerking</b>	De hoeveelheid is een zo nauwkeurig mogelijke opmeting. Hieraan kunnen evenwel geen rechten worden ontleend. Waar mogelijk, wordt staalname uitgevoerd conform het inspectieprotocol: in een droge ruimte zoals een slaapkamer, in een natte ruimte zoals een keuken of badkamer, in een traphal en in een stookruimte.
