# Asbestinventarisatetest

Nieuw Overlaar 128/1, 3300 Tienen

Attestnummer : **20250204-000268.000**

Uitgegeven op : **04.02.2025**

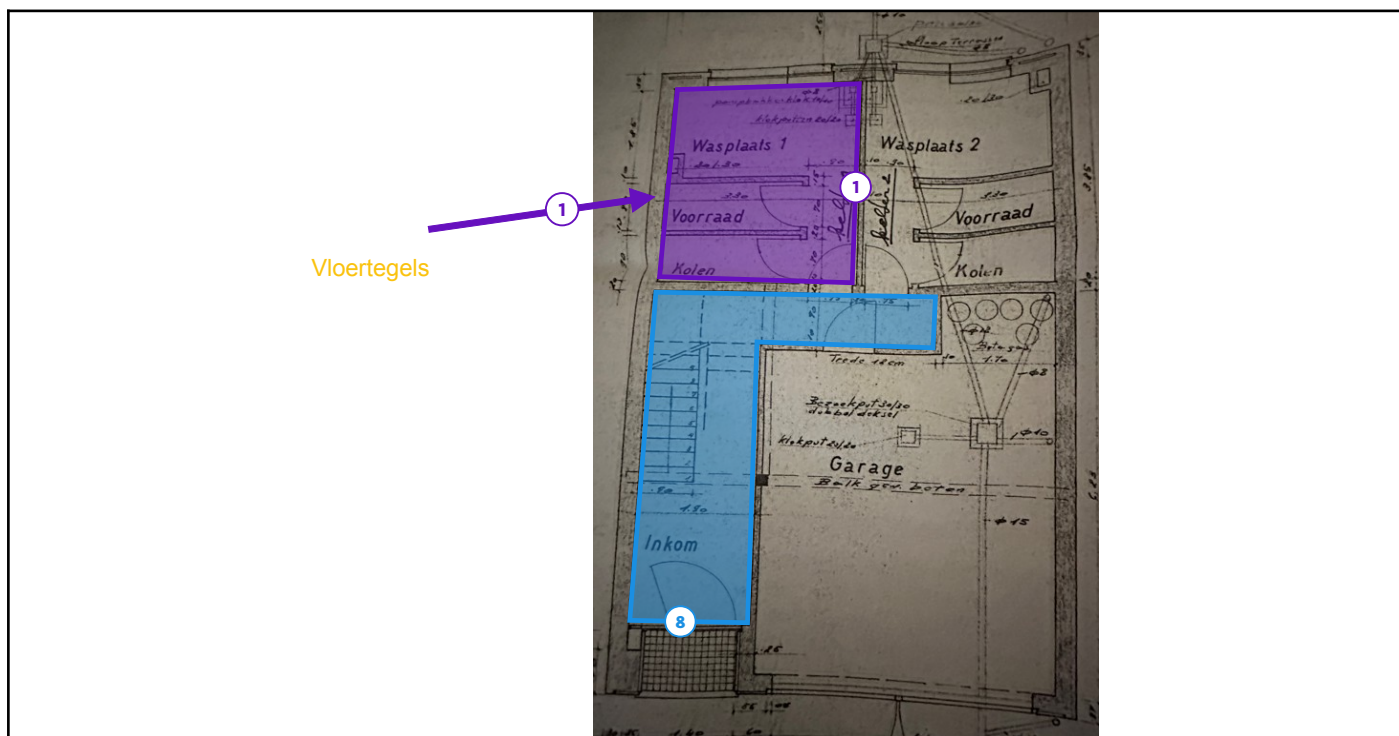
## Plan 1.4: Plan garage

Beschrijving	Type	Actie
1. Vloertegels stookplaats	Advies	-
8. Pleisterwerk plafond	Geen asbest	-

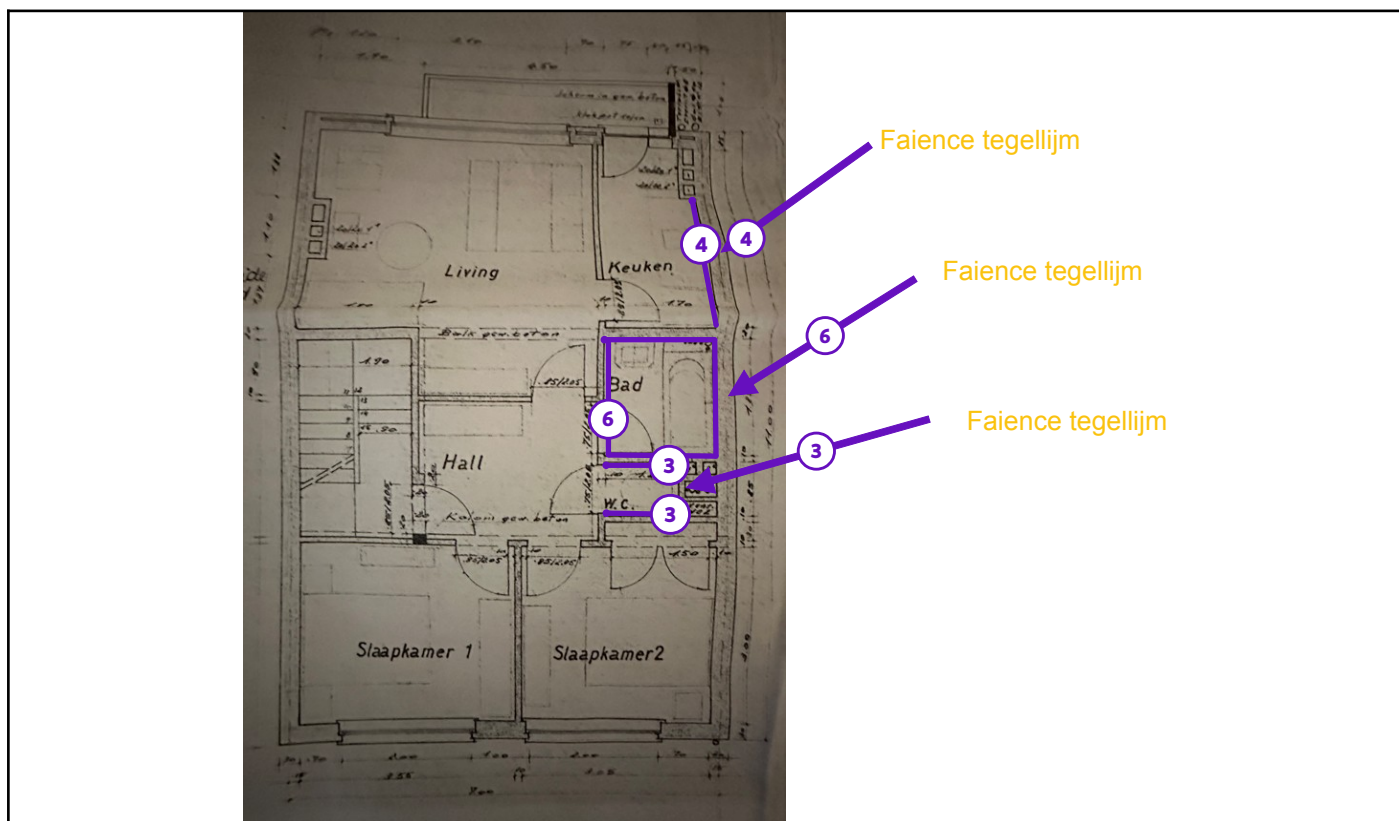
## Plan 1.5: Plan appartement

Beschrijving	Type	Actie
3. Faience tegellijm wc	Advies	-
4. Faience tegellijm keuken	Advies	-
6. Faience tegellijm badkamer	Advies	-

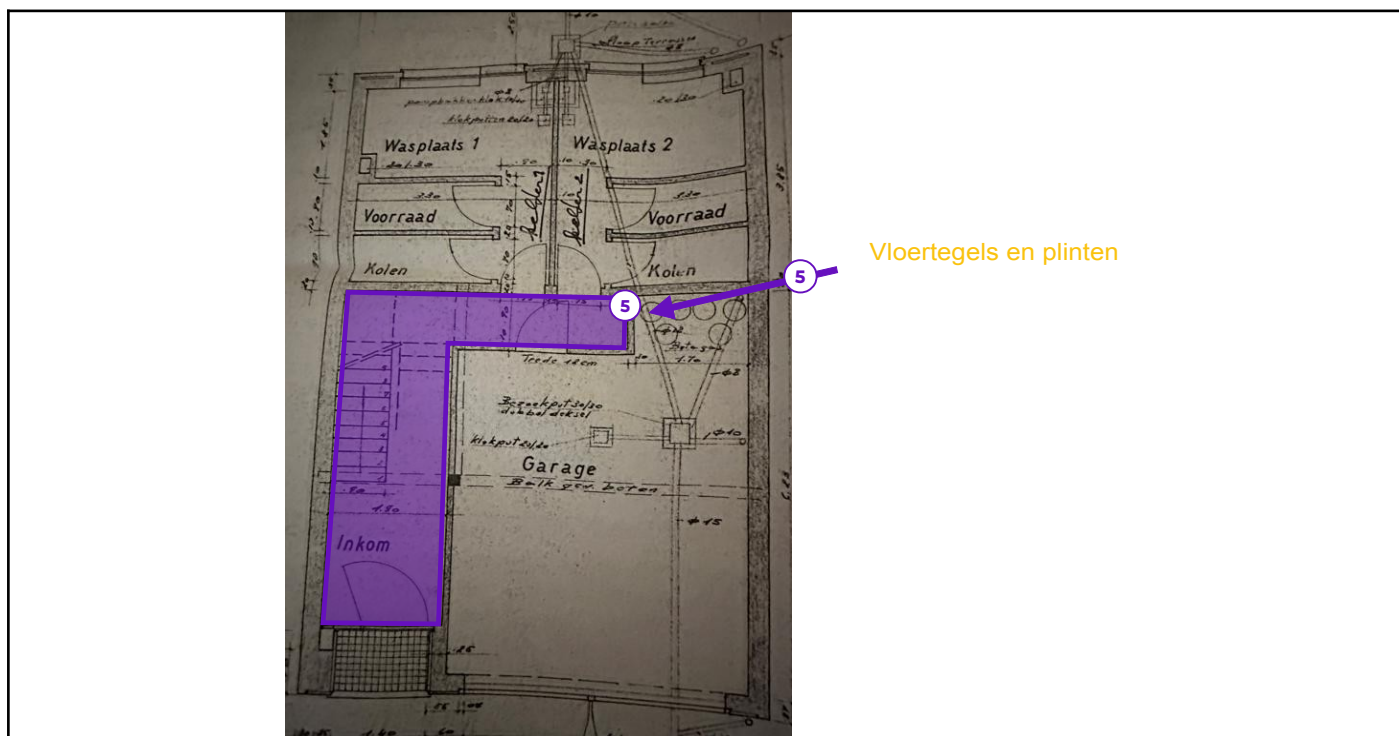
## Plan 1.6: Plan garage

Beschrijving	Type	Actie
5. Vloertegels gelijkvloers en plinten	Advies	-

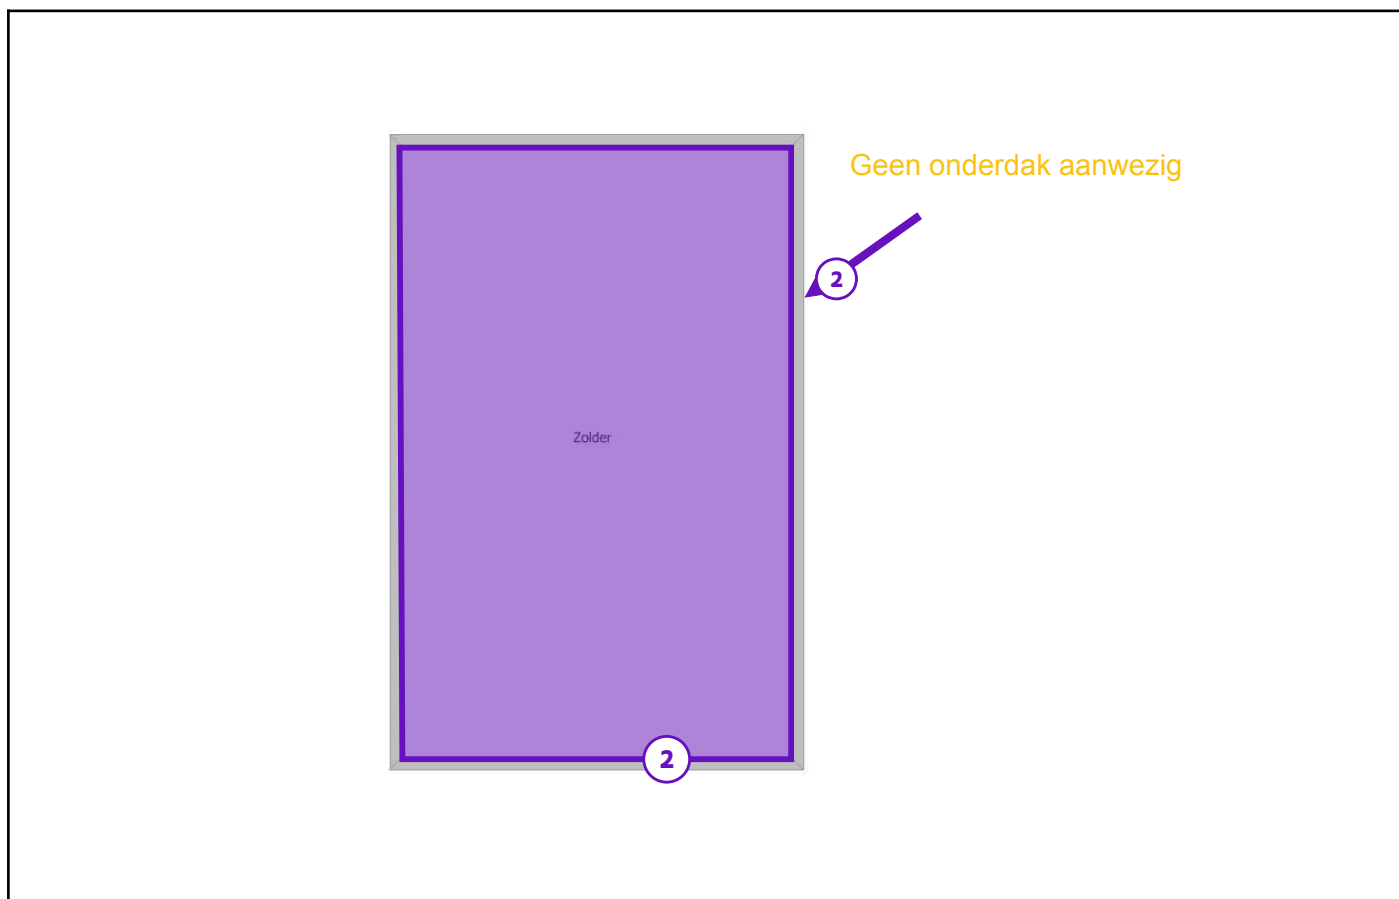
## Plan 1.7: Plan zolder

Beschrijving	Type	Actie
2. Geen onderdak aangetroffen	Advies	-

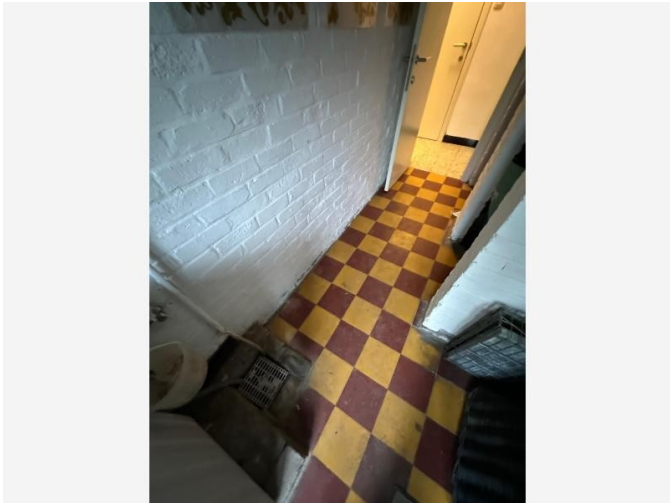
Vrije foto

Mogelijks asbesthoudende lijm aanwezig onder vloertegels.

Bij verwijderen van de vloertegels moet bijkomende monsternamen en analyse uitgevoerd worden, om asbesthoudende lijm uit te sluiten.

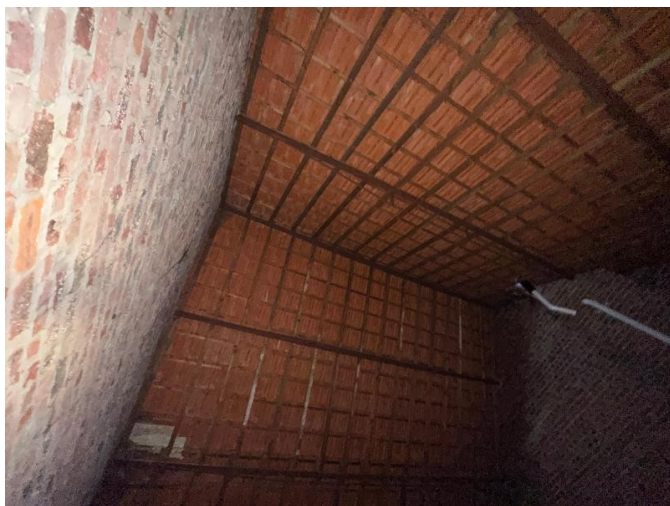
Vrije foto

Geen onderdak aanwezig onder de pannen.

Identificatiemethode	Vaststelling & expertise (niet-asbestverdacht)
Primaire drager	Schuin dak
(Asbest)materiaal	Geen asbesthoudende materialen aanwezig
Bindmiddel	Geen asbestverdacht materiaal

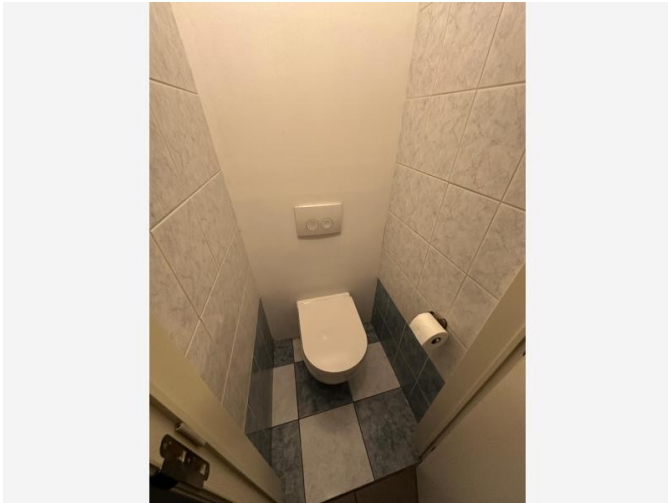
Vrije foto

Mogelijks asbesthoudende lijm aanwezig achter faience tegels.

Bij verwijderen van de faience tegels moet bijkomende monsternamen en analyse uitgevoerd worden, om asbesthoudende lijm uit te sluiten.

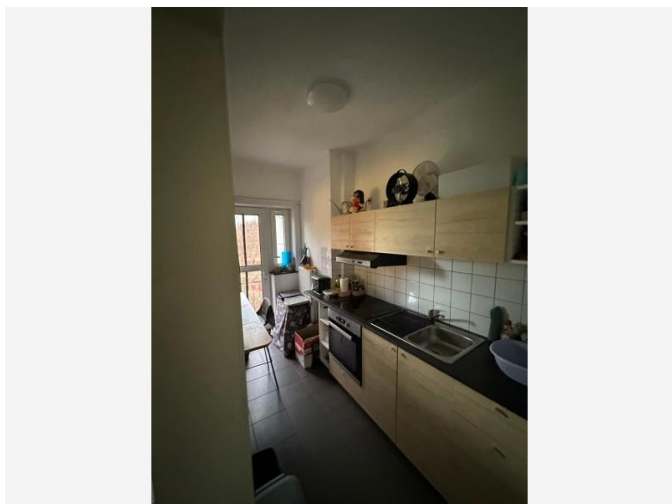
Vrije foto

Mogelijks asbesthoudende lijm aanwezig achter faience tegels.

Bij verwijderen van de faience tegels moet bijkomende monsternamen en analyse uitgevoerd worden, om asbesthoudende lijm uit te sluiten.

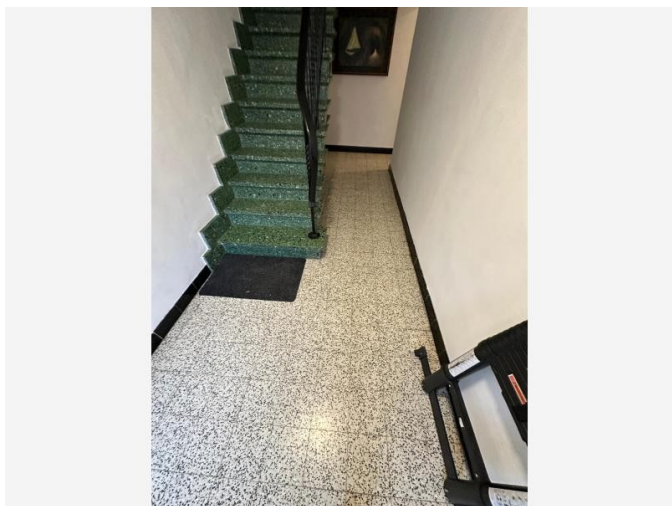
Vrije foto

Mogelijks asbesthoudende lijm aanwezig onder vloertegels.

Bij verwijderen van de vloertegels moet bijkomende monsternamen en analyse uitgevoerd worden, om asbesthoudende lijm uit te sluiten.

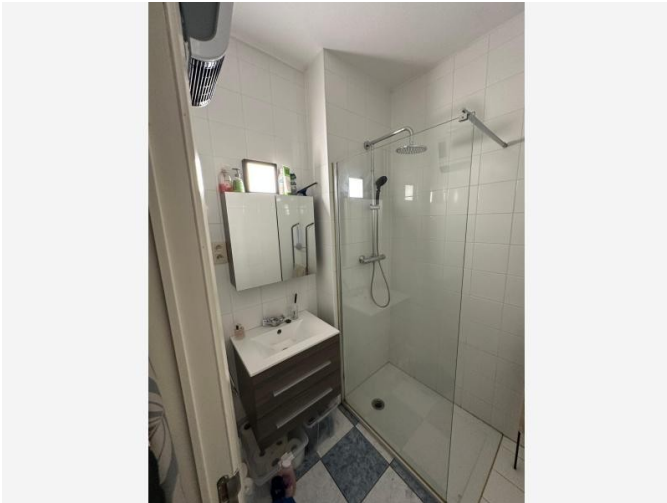
Vrije foto

Mogelijks asbesthoudende lijm aanwezig achter faience tegels.

Bij verwijderen van de faience tegels moet bijkomende monsternamen en analyse uitgevoerd worden, om asbesthoudende lijm uit te sluiten.

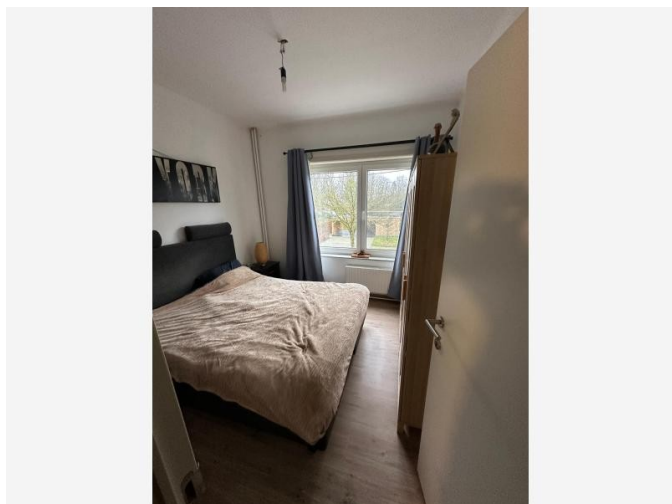
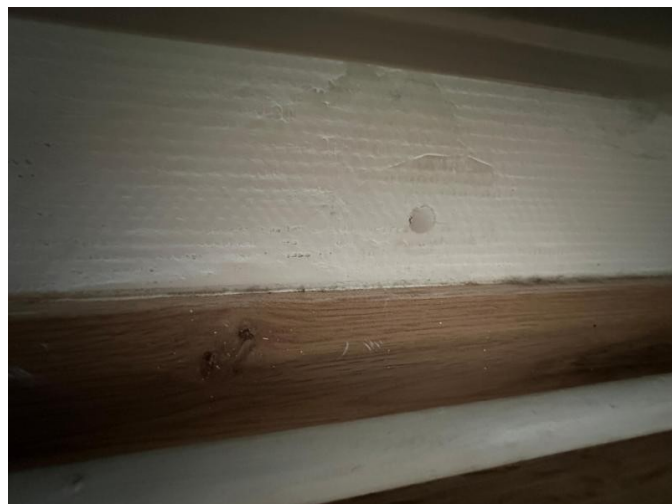
## Fiche 7: Pleisterwerk muur

Geen asbest

#	Type	Referentie	Resultaat
7.1	Mengmonster	M60279	Geen asbest

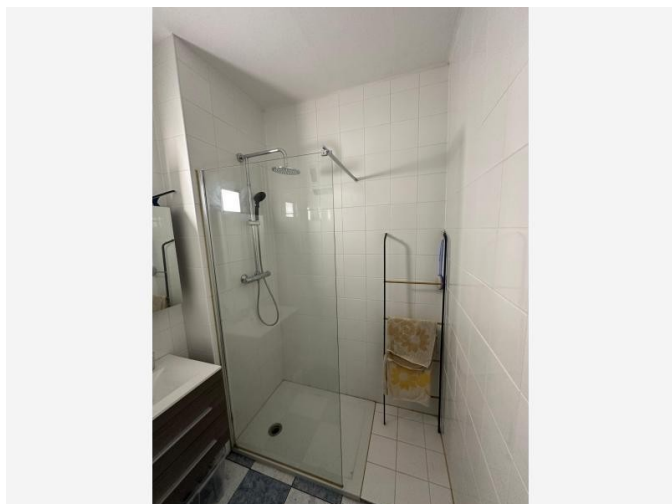
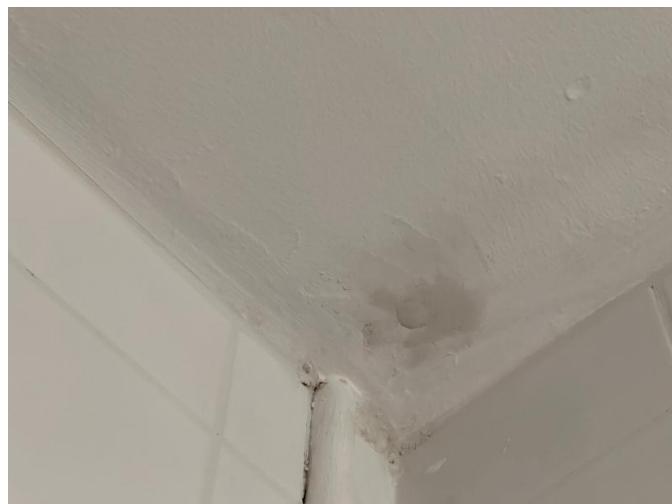
## Fiche 8: Pleisterwerk plafond

Geen asbest

#	Type	Referentie	Resultaat
8.1	Mengmonster	M60280	Geen asbest

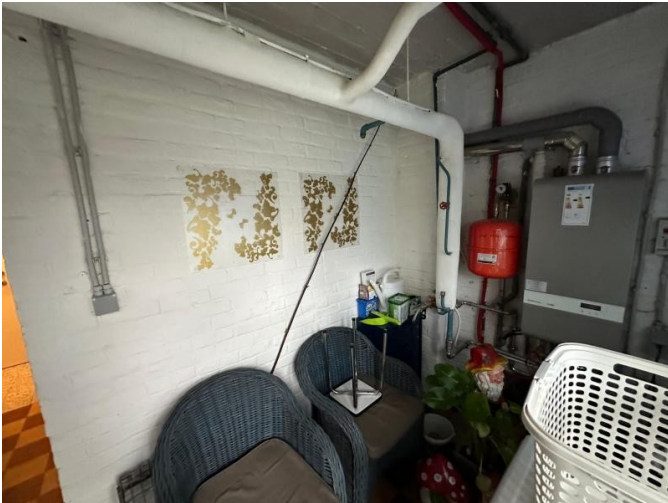
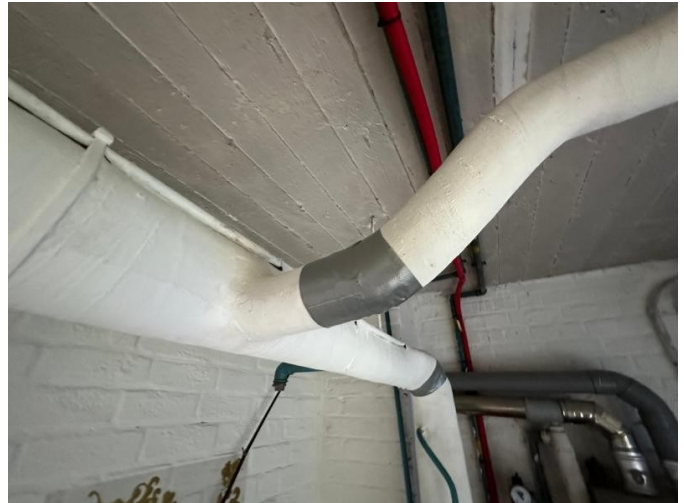
## Fiche 9: Buisisolatie garage

Geen asbest

#	Type	Referentie	Resultaat
9.1	Mengmonster	M60281	Geen asbest
9.2	Mengmonster	M60282	Geen asbest
