Asbestinventarisatetest

Nieuw Overlaar 128/2, 3300 Tienen

Attestnummer : 20250204-000343.000

Uitgegeven op : 04.02.2025

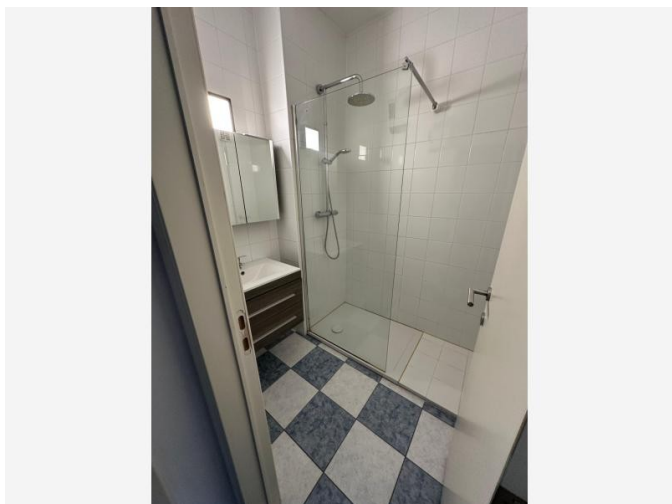
Mogelijks asbesthoudende lijm aanwezig achter faience tegels.

Bij verwijderen van de faience tegels moet bijkomende monsternamen en analyse uitgevoerd worden, om asbesthoudende lijm uit te sluiten.

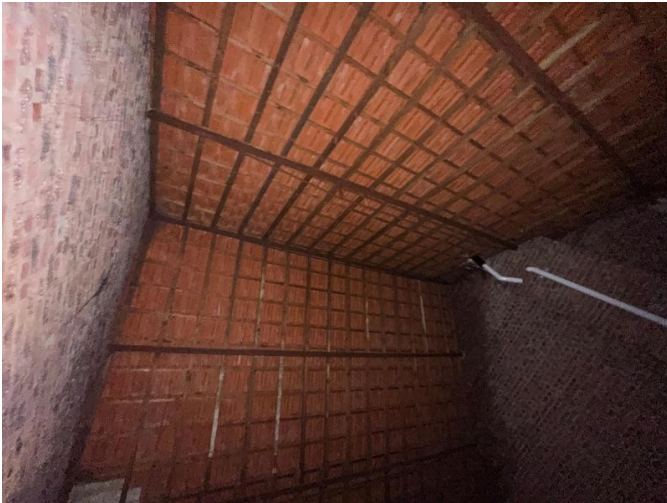
Geen onderdak aanwezig onder de pannen.

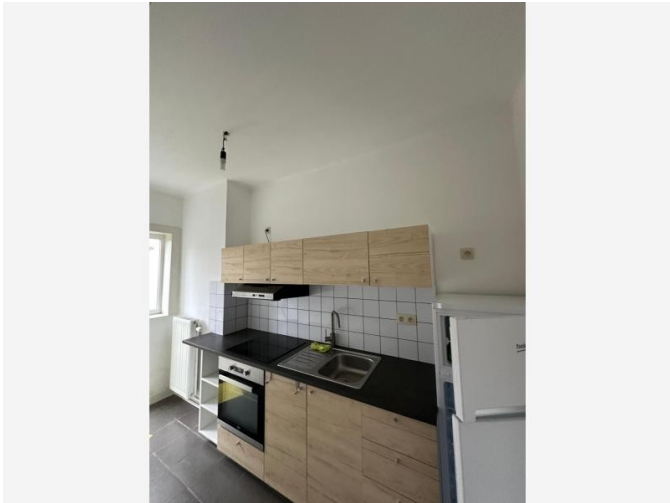
Mogelijks asbesthoudende lijm aanwezig achter faience tegels.

Bij verwijderen van de faience tegels moet bijkomende monsternamen en analyse uitgevoerd worden, om asbesthoudende lijm uit te sluiten.

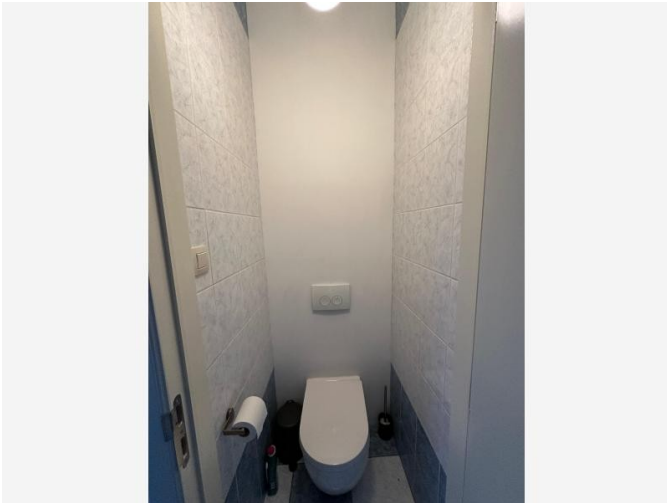
Mogelijks asbesthoudende lijm aanwezig achter faience tegels.

Bij verwijderen van de faience tegels moet bijkomende monsternamen en analyse uitgevoerd worden, om asbesthoudende lijm uit te sluiten.

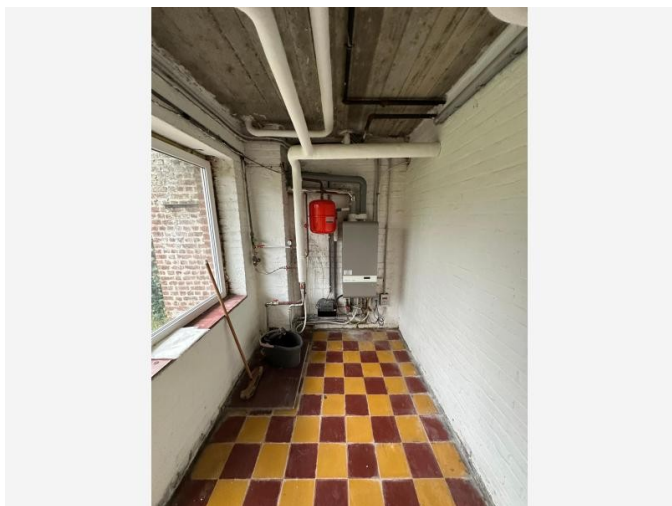
Mogelijks asbesthoudende lijm aanwezig onder vloertegels.

Bij verwijderen van de vloertegels moet bijkomende monsternamen en analyse uitgevoerd worden, om asbesthoudende lijm uit te sluiten.

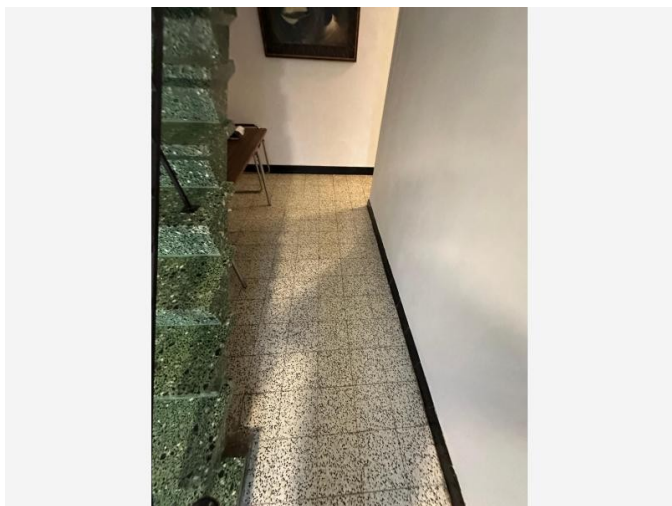
Mogelijks asbesthoudende lijm aanwezig onder vloertegels.

Bij verwijderen van de vloertegels moet bijkomende monsternamen en analyse uitgevoerd worden, om asbesthoudende lijm uit te sluiten.

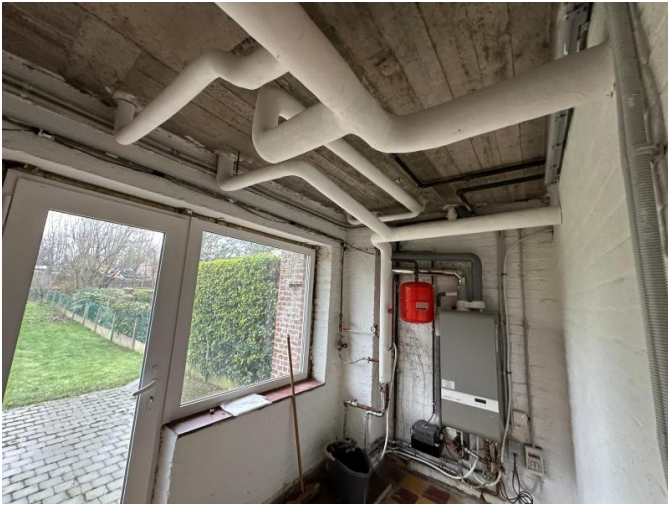
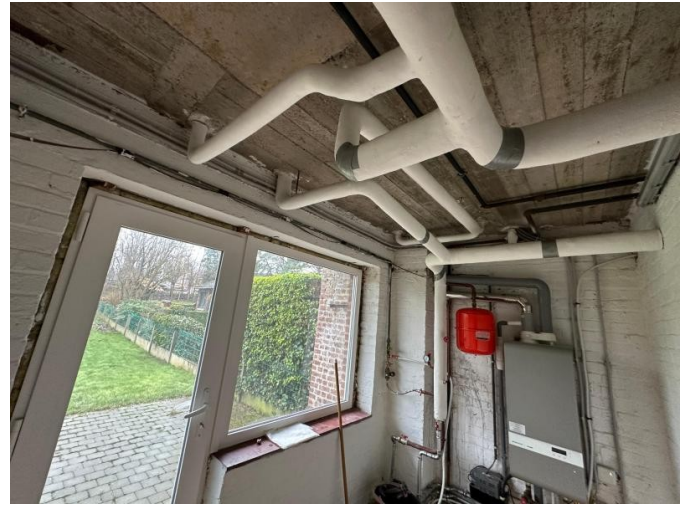
Fiche 7: Buisisolatie garage

Geen asbest

#	Type	Referentie	Resultaat
7.1	Mengmonster	M60285	Geen asbest
7.2	Mengmonster	M60286	Geen asbest

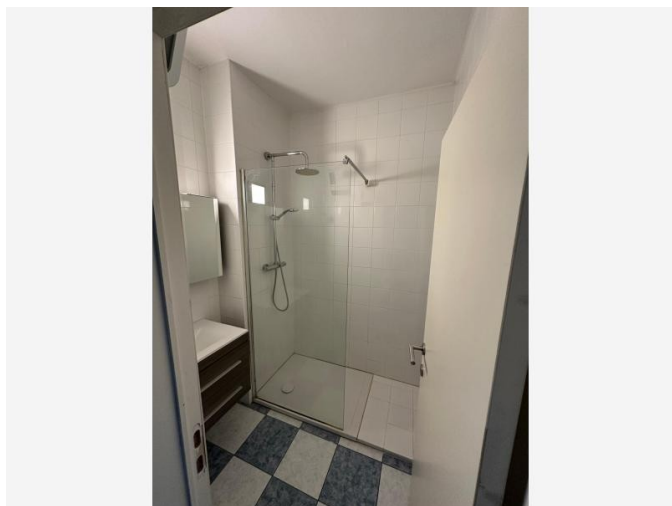
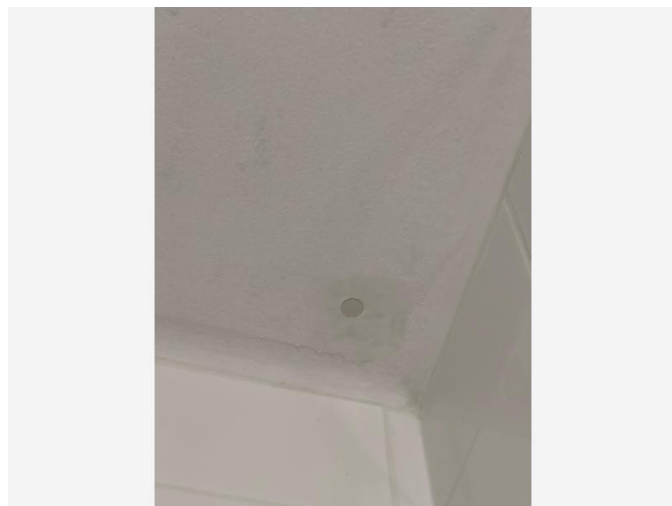
Fiche 8: Pleisterwerk plafond

Geen asbest

#	Type	Referentie	Resultaat
8.1	Mengmonster	M60284	Geen asbest

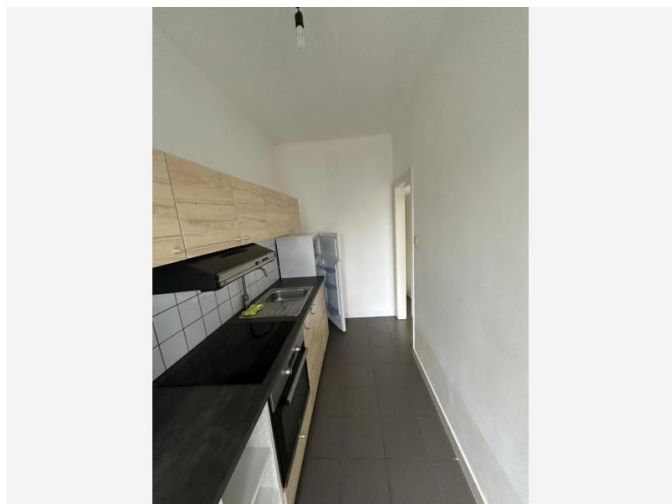
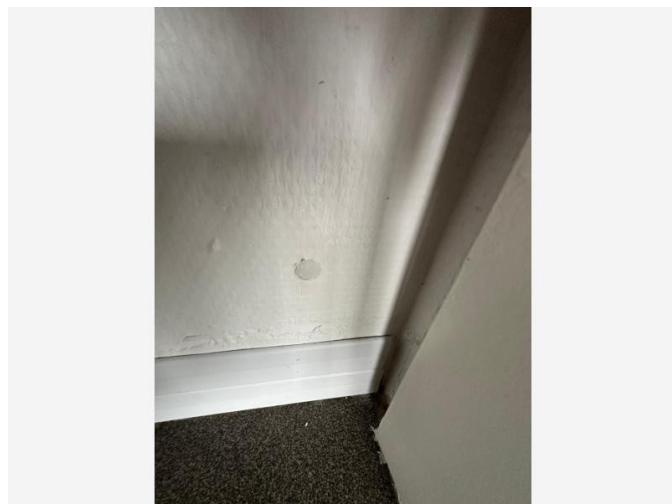
Fiche 9: Pleisterwerk muur

Geen asbest

#	Type	Referentie	Resultaat
9.1	Mengmonster	M60283	Geen asbest
