Asbestinventarisatetest

Wezerenstraat 106, 3401 Landen

Attestnummer : 20250416-000344.000

Niet-asbestveilig

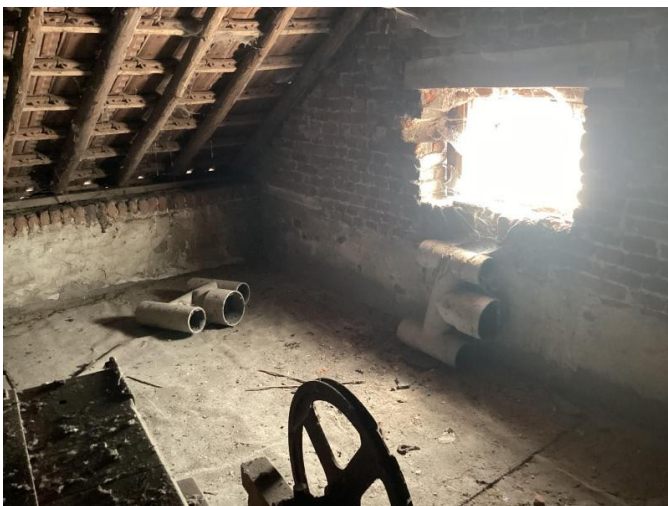
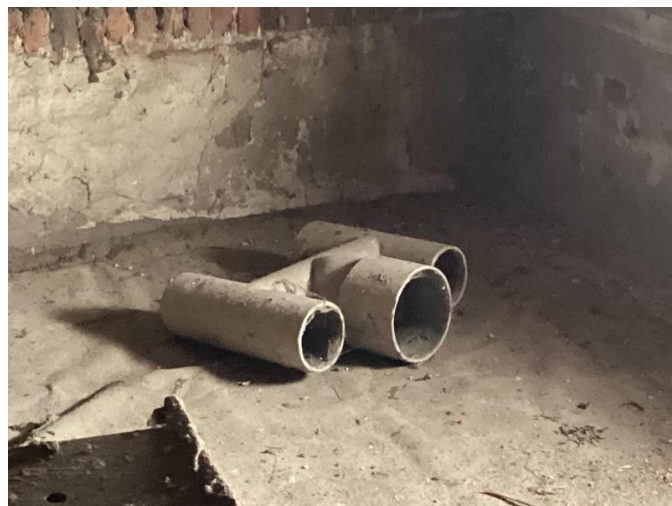
Het asbestmateriaal valt onder de mijlpaal van 2040.

Dringend verwijderen

Beschrijving	Schouwhoed op zolder
Type afvalstof	Betreft stock-voorraad of gedemonteerde asbestmaterialen
Aanwezige resten	Geen resten aanwezig
Omgeving	Binnen
Primaire drager	Vloer
Asbestmaterialen	<ul style="list-style-type: none">Schouwhoed, ventilatiekap (anti-windval)
Bindmiddel van asbestmateriaal	Cement
Gebondenheid op basis van bindmiddel	Hecht
Hoeveelheid (gewicht - aantal)	<ul style="list-style-type: none">5,00 kg - 2 stuks
Totaal gewicht	10,00 kg
Eenvoudig bereikbaar	Ja
Identificatiemethode	Vaststelling zonder monstername

- Verwijder het asbestafval.

- Eenvoudige handelingen: mag via doe-het-zelf of door werknemer(s) met opleidingsattest eenvoudige handelingen
Wij adviseren om dit te laten verwijderen door een aannemer.
De toepassing voor en tijdens het verwijderen steeds goed bevochtigen en/of fixeren.
Het afval op een correcte manier afvoeren en verpakken.
Draag steeds een ffp3 mondkmasker of een halfgelaatsmasker met P 3 filter.
Draag een wegwercoveral , Tyvek Cat III type 5.6.
Draag steeds wegwerphandschoenen.
Lees de toelichting beschreven achteraan in het asbestattest.

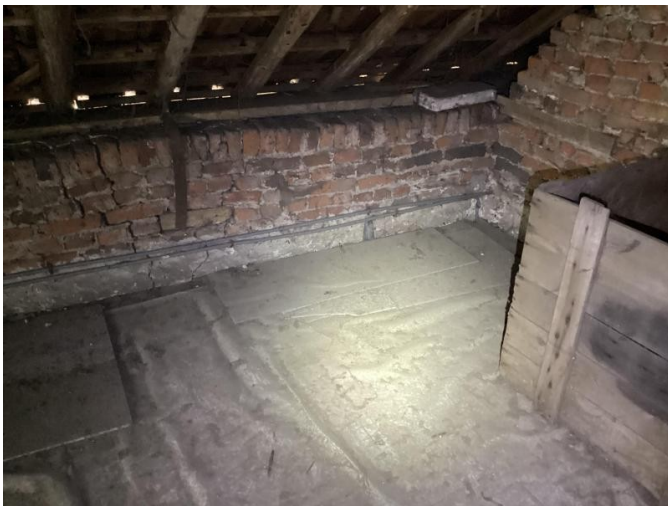
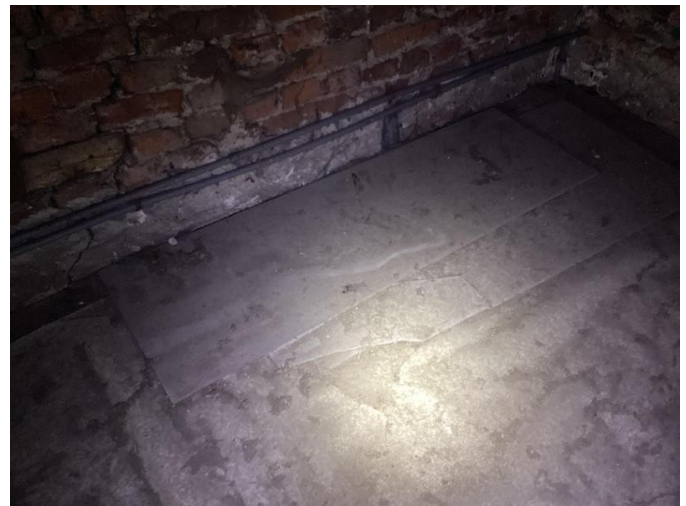
Het asbestmateriaal valt onder de mijlpaal van 2040.

Dringend verwijderen

Beschrijving	Stukken menuiserit plaat
Type afvalstof	Betreft stock-voorraad of gedemonteerde asbestmaterialen
Aanwezige resten	Geen resten aanwezig
Omgeving	Binnen
Primaire drager	Vloer
Asbestmaterialen	<ul style="list-style-type: none">Plaat, paneel, tablet - Type Menuiserite
Bindmiddel van asbestmateriaal	Cement
Gebondenheid op basis van bindmiddel	Hecht
Hoeveelheid (gewicht - aantal)	<ul style="list-style-type: none">5,00 kg - 1 stuk
Totaal gewicht	5,00 kg
Eenvoudig bereikbaar	Ja
Identificatiemethode	Vaststelling zonder monstername

- Verwijder het asbestafval.

- Eenvoudige handelingen: mag via doe-het-zelf of door werknemer(s) met opleidingsattest eenvoudige handelingen
Wij adviseren om dit te laten verwijderen door een aannemer.
De toepassing voor en tijdens het verwijderen steeds goed bevochtigen en/of fixeren.
Het afval op een correcte manier afvoeren en verpakken.
Draag steeds een ffp3 mondkmasker of een halfgelaatsmasker met P 3 filter.
Draag een wegwerpoverall , Tyvek Cat III type 5.6.
Draag steeds wegwerphandschoenen.
Lees de toelichting beschreven achteraan in het asbestattest.

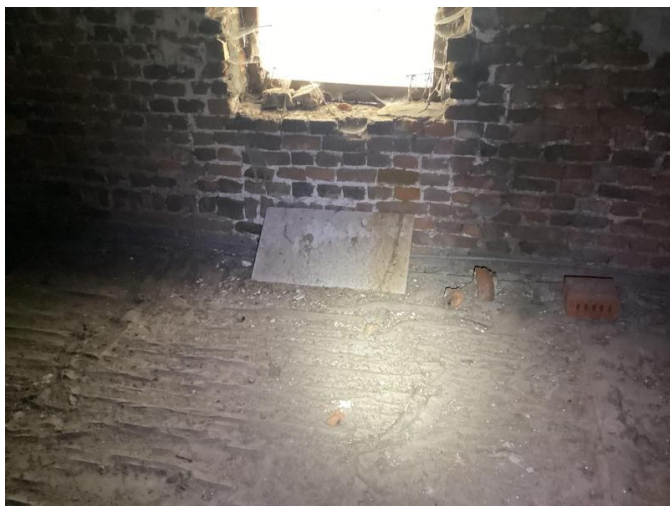
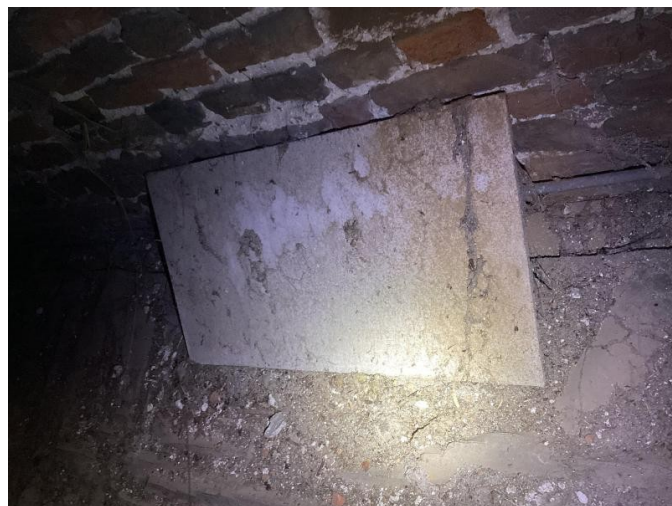
Het asbestmateriaal valt onder de mijlpaal van 2040.

Dringend verwijderen

Beschrijving	Stuk picalplaat
Type afvalstof	Betreft stock-voorraad of gedemonteerde asbestmaterialen
Aanwezige resten	Geen resten aanwezig
Omgeving	Binnen
Primaire drager	Vloer
Asbestmaterialen	<ul style="list-style-type: none">Plaat, paneel, tablet - Calciumsilicaat (type Pical, type Promatect)
Bindmiddel van asbestmateriaal	Calciumsilicaat
Gebondenheid op basis van bindmiddel	Niet-hechtgebonden
Hoeveelheid (gewicht - aantal)	<ul style="list-style-type: none">2,00 kg - 1 stuk
Totaal gewicht	2,00 kg
Eenvoudig bereikbaar	Ja
Identificatiemethode	Vaststelling zonder monstername Motivatie: Op vraag van de eigenaar-opdrachtgever werd geen monstername uitgevoerd

- Verwijder het asbestafval.

- Eenvoudige handelingen: mag via doe-het-zelf of door werknemer(s) met opleidingsattest eenvoudige handelingen
Wij adviseren om dit te laten verwijderen door een aannemer.
De toepassing voor en tijdens het verwijderen steeds goed bevochtigen en/of fixeren.
Het afval op een correcte manier afvoeren en verpakken.
Draag steeds een ffp3 mondkap of een halfgelaatsmasker met P 3 filter.
Draag een wegwerpoverall , Tyvek Cat III type 5.6.
Draag steeds wegwerphandschoenen.
Lees de toelichting beschreven achteraan in het asbestattest.

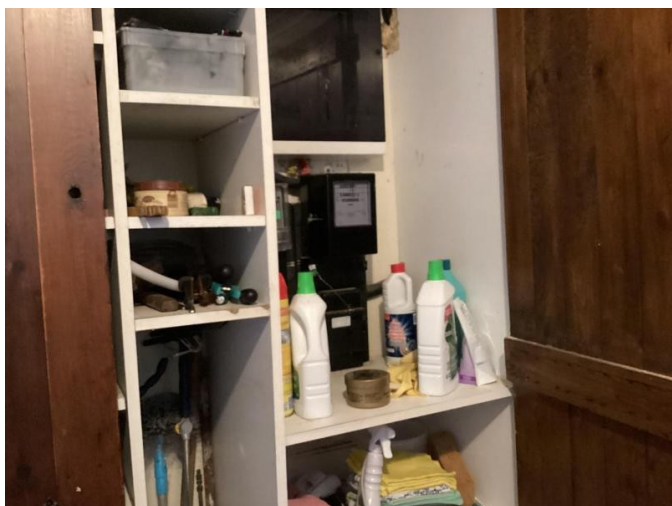
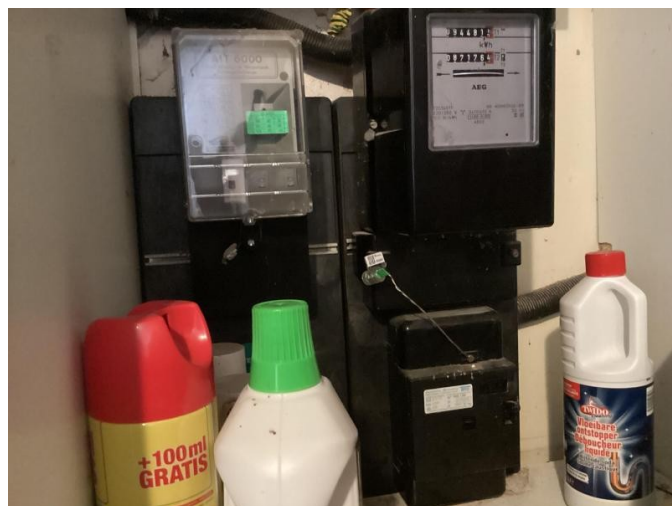
Het asbestmateriaal valt onder de mijlpaal van 2040.

Verwijderen

Eindbeoordeling materiaalrisico	Verhoogd materiaalrisico en/of verhoogde kans op vezelvrijgave
---------------------------------	--

Gebondenheid	Categorie 1: hechtgebonden in oorsprong
Asbestsoort (vezeltype)	Crocidoliet aanwezig
Asbestconcentratie	Laag (< 50%)
Afschermingsgraad van het gehele materiaal	Geheel of deels (ook) vrij aan de binnenlucht
Toestand van het materiaal	Licht beschadigd, licht verweerd. Intact calciumsilicaatmateriaal of categorie III 'gebondenheid'

Beschrijving	Bakeliet
Omgeving	Binnen
Primaire drager	Binnenwand
Asbestmateriaal	Plaat, paneel, tablet - Type Bakeliet
Bindmiddel van asbestmateriaal	Kunststof of -hars
Gebondenheid op basis van bindmiddel	Hecht
Hoeveelheid (oppervlakte - dikte - aantal)	• 0,20 m ² - 0,20 cm - 1 stuk
Totaal volume	< 0,001 m ³
Eenvoudig bereikbaar	Ja
Bevestigingswijze	• Geschroefd
Identificatiemethode	Vaststelling zonder monstername
Destructieve handeling voor identificatie	Nee

- Zorg voor een veilig beheer. Vermijd het beschadigen van het asbestmateriaal. Controleer de toestand jaarlijks op wijzigingen.

- Eenvoudige handelingen: mag via doe-het-zelf of door werknemer(s) met opleidingsattest eenvoudige handelingen
Kan enkel verwijderd worden door een erkend asbestverwijderaar.

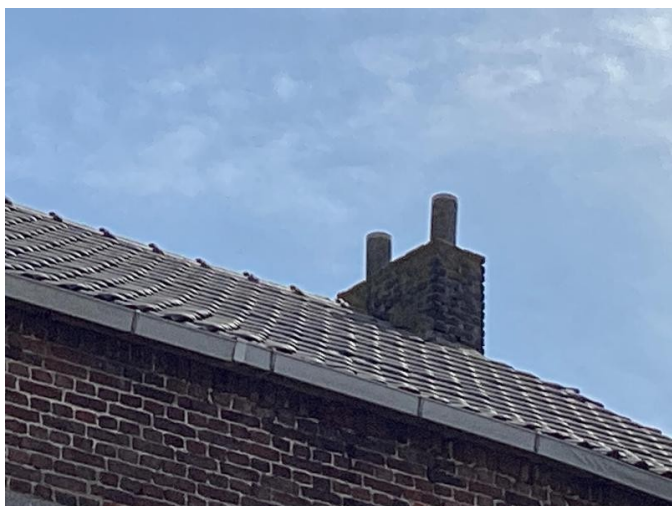
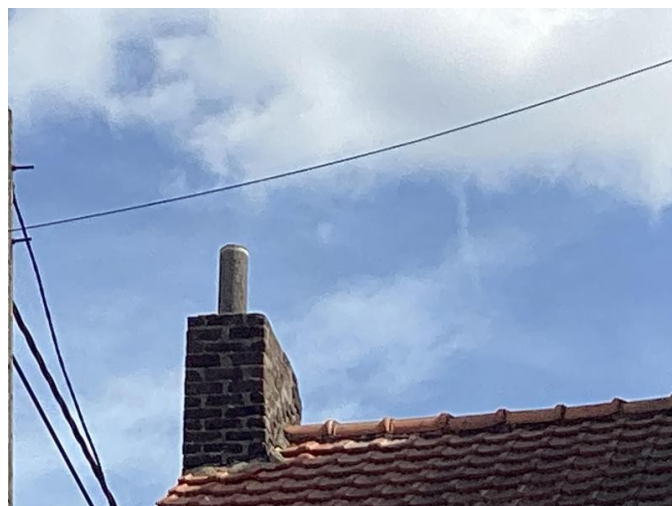
Het asbestmateriaal valt onder de mijlpaal van 2034.

Verwijderen

Eindbeoordeling materiaalrisico	Verhoogd materiaalrisico en/of verhoogde kans op vezelvrijgave
---------------------------------	--

Gebondenheid	Categorie 1: hechtgebonden in oorsprong
Asbestsoort (vezeltype)	Crocidoliet aanwezig
Asbestconcentratie	Laag (< 50%)
Afschermingsgraad van het gehele materiaal	Geheel of deels vrij aan de buitenlucht
Toestand van het materiaal	Matig beschadigd, matig verweerd

Beschrijving	Rookgaskanaal
Omgeving	Buiten
Primaire drager	HVAC infrastructuur en uitrusting
Asbestmateriaal	Rookgaskanaal
Bindmiddel van asbestmateriaal	Cement
Gebondenheid op basis van bindmiddel	Hecht
Hoeveelheid (lengte - omtrek - dikte - aantal)	<ul style="list-style-type: none">• 1,00 m - 40,00 cm - 2,00 cm - 3 stuks
Totaal volume	0,024 m ³
Eenvoudig bereikbaar	Nee <ul style="list-style-type: none">• Het asbestmateriaal is bedekt (uitgezonderd laag verf, coating, behang, kunststof, textiel) en het wegnemen van het bedekkende materiaal kan niet zonder het bedekkende materiaal te beschadigen.
Bevestigingswijze	<ul style="list-style-type: none">• Verlijmd, ingegoten, versmeerd
Identificatiemethode	Vaststelling zonder monsternamen
Destructieve handeling voor identificatie	Nee

- Zorg voor een veilig beheer en verwijder dit asbestmateriaal wanneer het bij werken eenvoudig bereikbaar wordt. Controleer de toestand jaarlijks op wijzigingen.

- Eenvoudige handelingen: mag via doe-het-zelf of door werknemer(s) met opleidingsattest eenvoudige handelingen
Wij adviseren om dit te laten verwijderen door een aannemer.
De toepassing voor en tijdens het verwijderen steeds goed bevochtigen en/of fixeren.
Het afval op een correcte manier afvoeren en verpakken.
Draag steeds een ffp3 mondmasker of een halfgelaatsmasker met P 3 filter.
Draag een wegwerpoverall , Tyvek Cat III type 5.6.
Draag steeds wegwerphandschoenen.

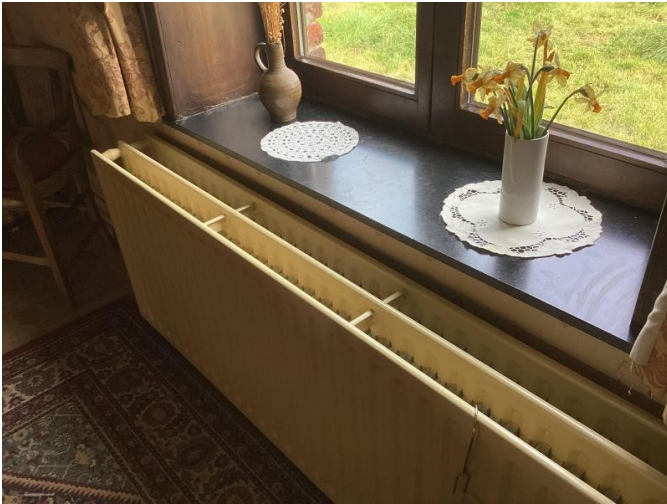
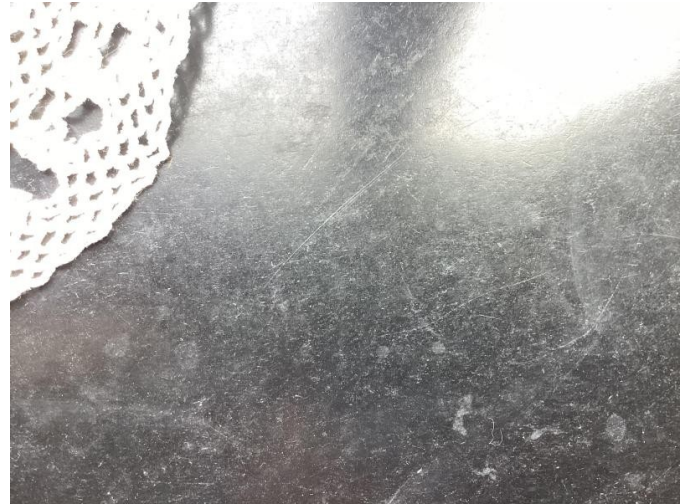
Het asbestmateriaal valt onder de mijlpaal van 2040.

Zorgvuldig beheren

Eindbeoordeling materiaalrisico	Laag materiaalrisico en/of verlaagde kans op vezelvrijgave
---------------------------------	--

Gebondenheid	Categorie 1: hechtgebonden in oorsprong
Asbestsoort (vezeltype)	Alleen chrysotiel
Asbestconcentratie	Laag (< 50%)
Afschermingsgraad van het gehele materiaal	Geheel of deels (ook) vrij aan de binnenlucht
Toestand van het materiaal	Licht beschadigd, licht verweerd. Intact calciumsilicaatmateriaal of categorie III 'gebondenheid'

Beschrijving	Vensterbanken binnen
Omgeving	Binnen
Primaire drager	Wandopening verticaal (raam, deur, ...)
Asbestmateriaal	Plaat, paneel, tablet - Type Massal
Bindmiddel van asbestmateriaal	Cement
Gebondenheid op basis van bindmiddel	Hecht
Hoeveelheid (oppervlakte - dikte - aantal)	<ul style="list-style-type: none">• 1,00 m² - 2,00 cm - 1 stuk
Totaal volume	0,02 m ³
Eenvoudig bereikbaar	Nee <ul style="list-style-type: none">• Het asbestmateriaal is bedekt (uitgezonderd laag verf, coating, behang, kunststof, textiel) en het wegnemen van het bedekkende materiaal kan niet zonder het bedekkende materiaal te beschadigen.
Bevestigingswijze	<ul style="list-style-type: none">• Verlijmd, ingegoten, versmeerd
Identificatiemethode	Vaststelling zonder monstername
Destructieve handeling voor identificatie	Nee

- Zorg voor een veilig beheer. Vermijd het beschadigen van het asbestmateriaal. Controleer de toestand jaarlijks op wijzigingen.
- Zorg voor een veilig beheer en verwijder dit asbestmateriaal wanneer het bij werken eenvoudig bereikbaar wordt. Controleer de toestand jaarlijks op wijzigingen.

- Eenvoudige handelingen: mag via doe-het-zelf of door werknemer(s) met opleidingsattest eenvoudige handelingen
Wij adviseren om dit te laten verwijderen door een aannemer.
De toepassing voor en tijdens het verwijderen steeds goed bevochtigen en/of fixeren.
Het afval op een correcte manier afvoeren en verpakken.
Draag steeds een ffp3 mondkmasker of een halfgelaatsmasker met P 3 filter.
Draag een wegwerpoverall , Tyvek Cat III type 5.6.

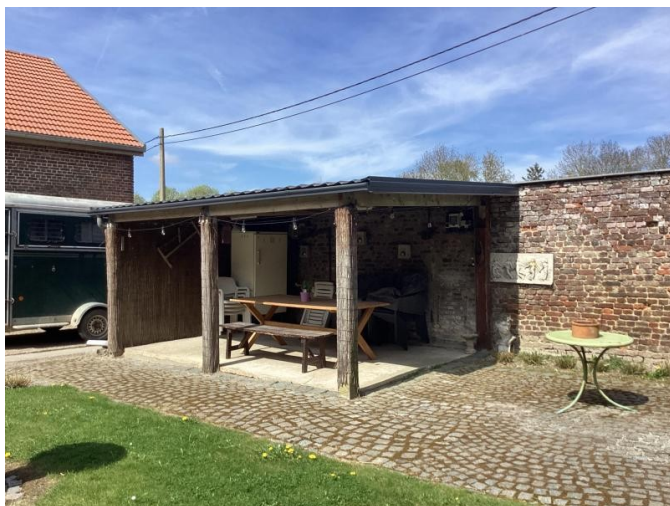
Geen asbestverdachte materialen waargenomen.

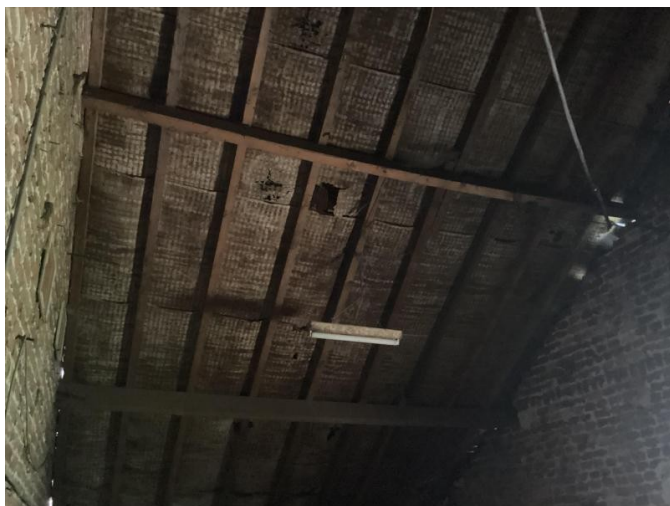
Onderdak bestaat uit een gewapend papier.

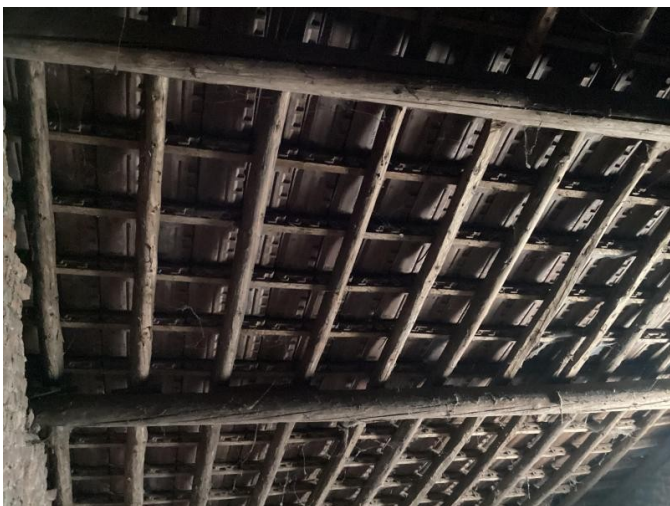
Geen onderdak aanwezig

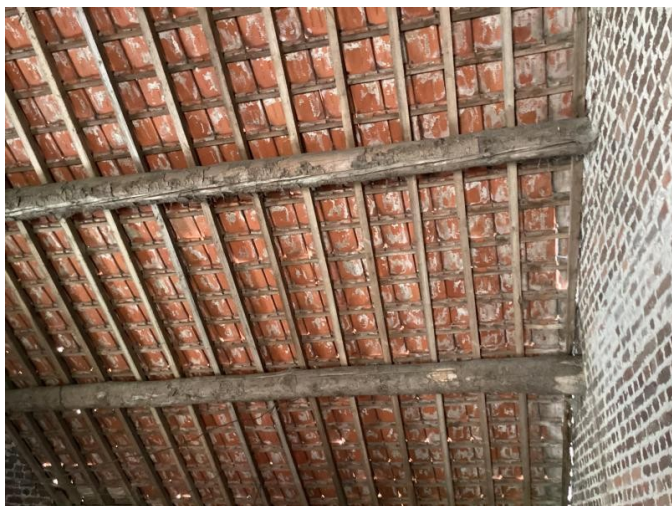
Geen onderdak aanwezig.

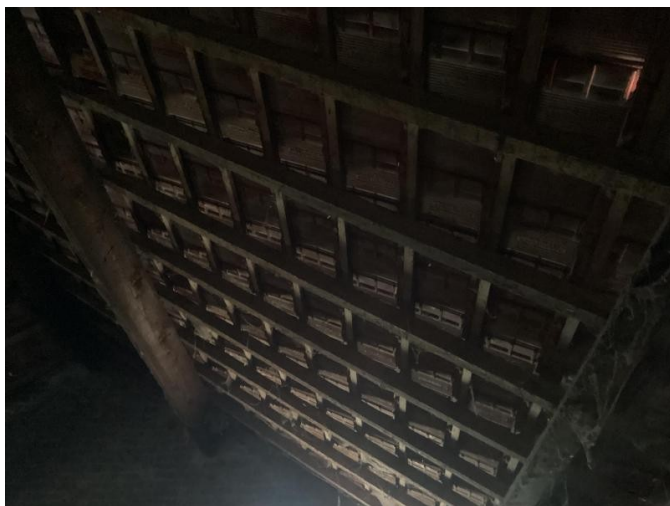
Geen onderdak aanwezig.

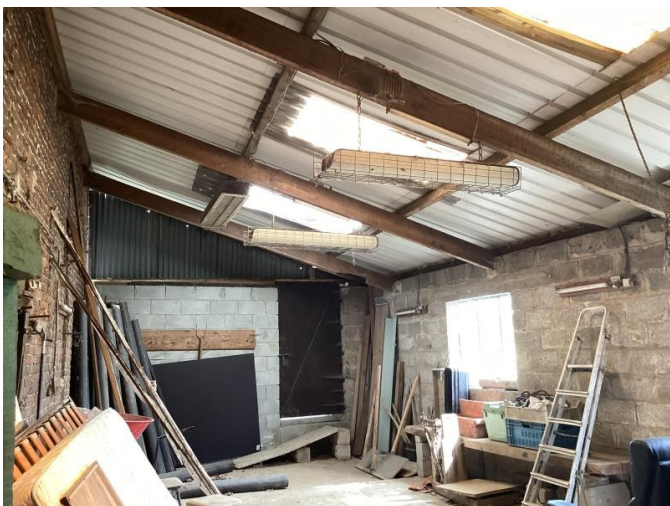
Geen asbestverdachte materialen waargenomen.

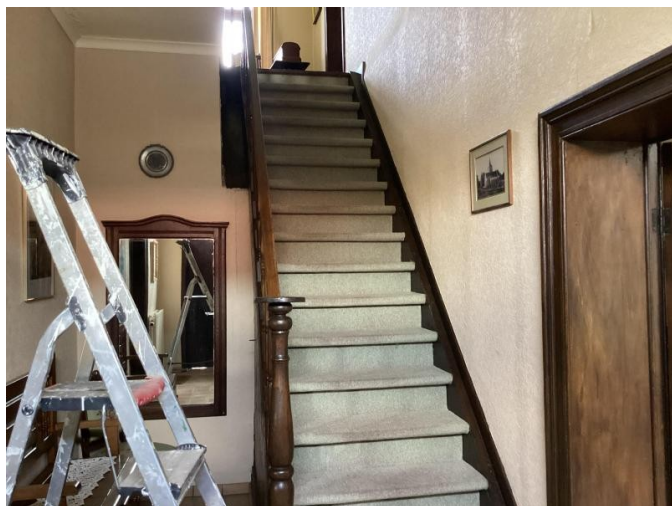
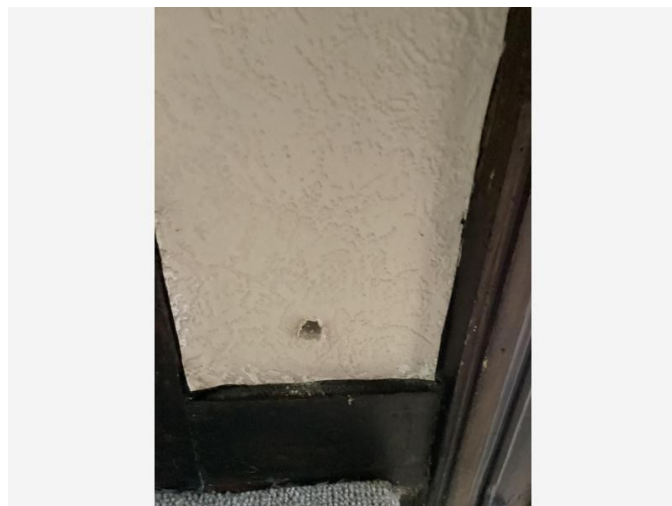
Fiche 13: Binnenmuren pleister

Geen asbest

#	Type	Referentie	Resultaat
13.1	Mengmonster	45678/01	Geen asbest

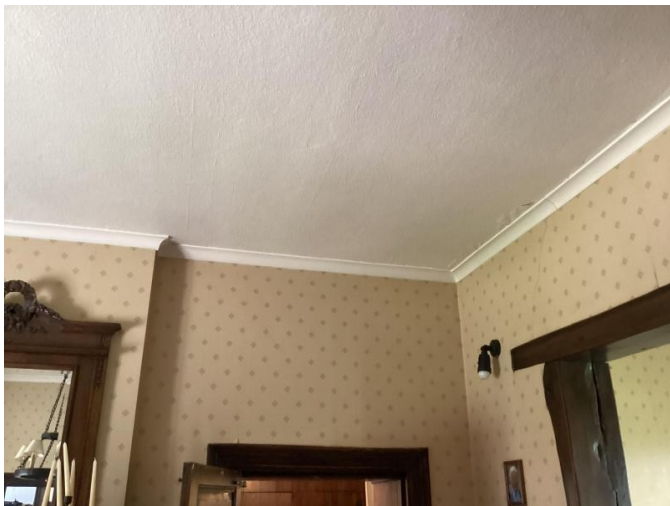
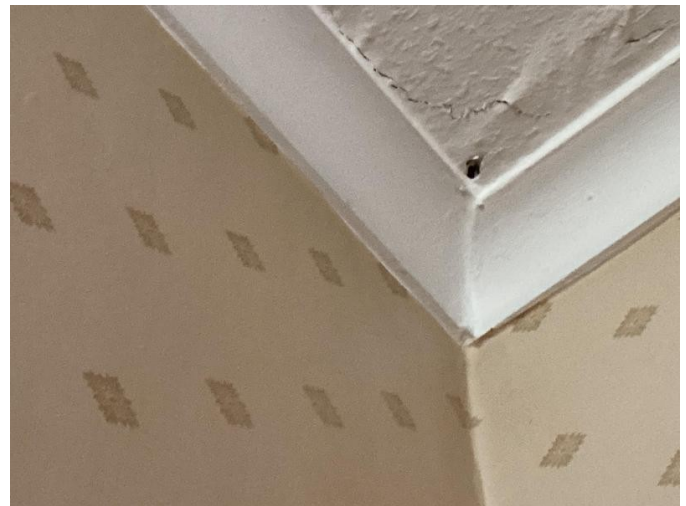
Fiche 14: Plafond pleister

Geen asbest

#	Type	Referentie	Resultaat
14.1	Mengmonster	45678/02	Geen asbest
