# Asbestinventarisatetest

Hannuitsesteenweg 554, 3300 Tienen

Attestnummer : 20260302-000302.000

Uitgegeven op : 02.03.2026

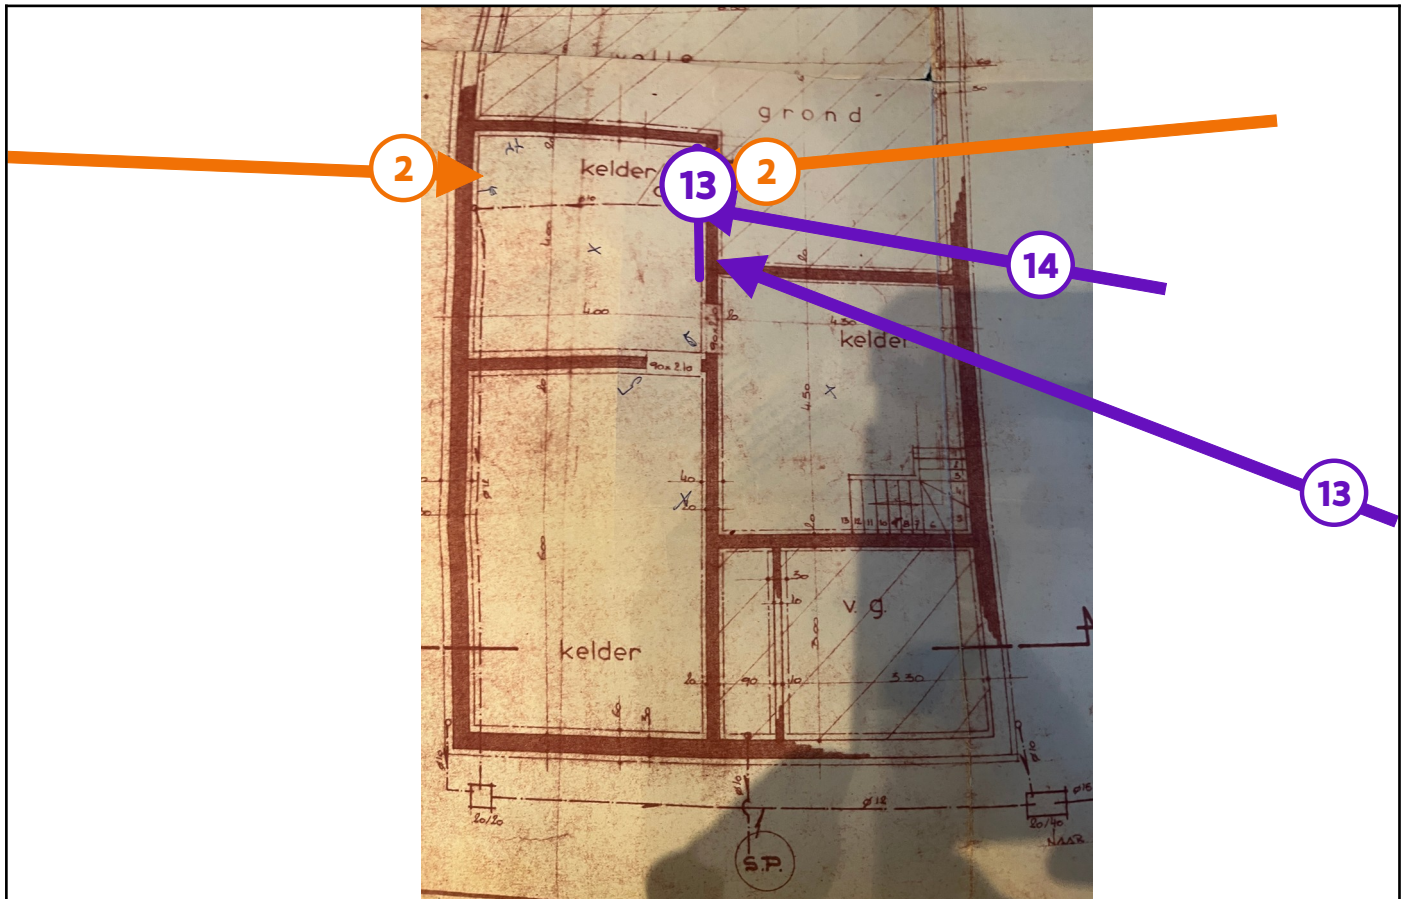
## Plan 1.1: Kelder

Beschrijving	Type	Actie
2. Bakeliet schakelaars/stopcontacten	Asbestmateriaal	<b>Verwijderen</b>
13. Leidingisolatie (niet verdacht)	Overige ruimte of materiaal	-
14. CV-ketel (niet verdacht)	Overige ruimte of materiaal	-

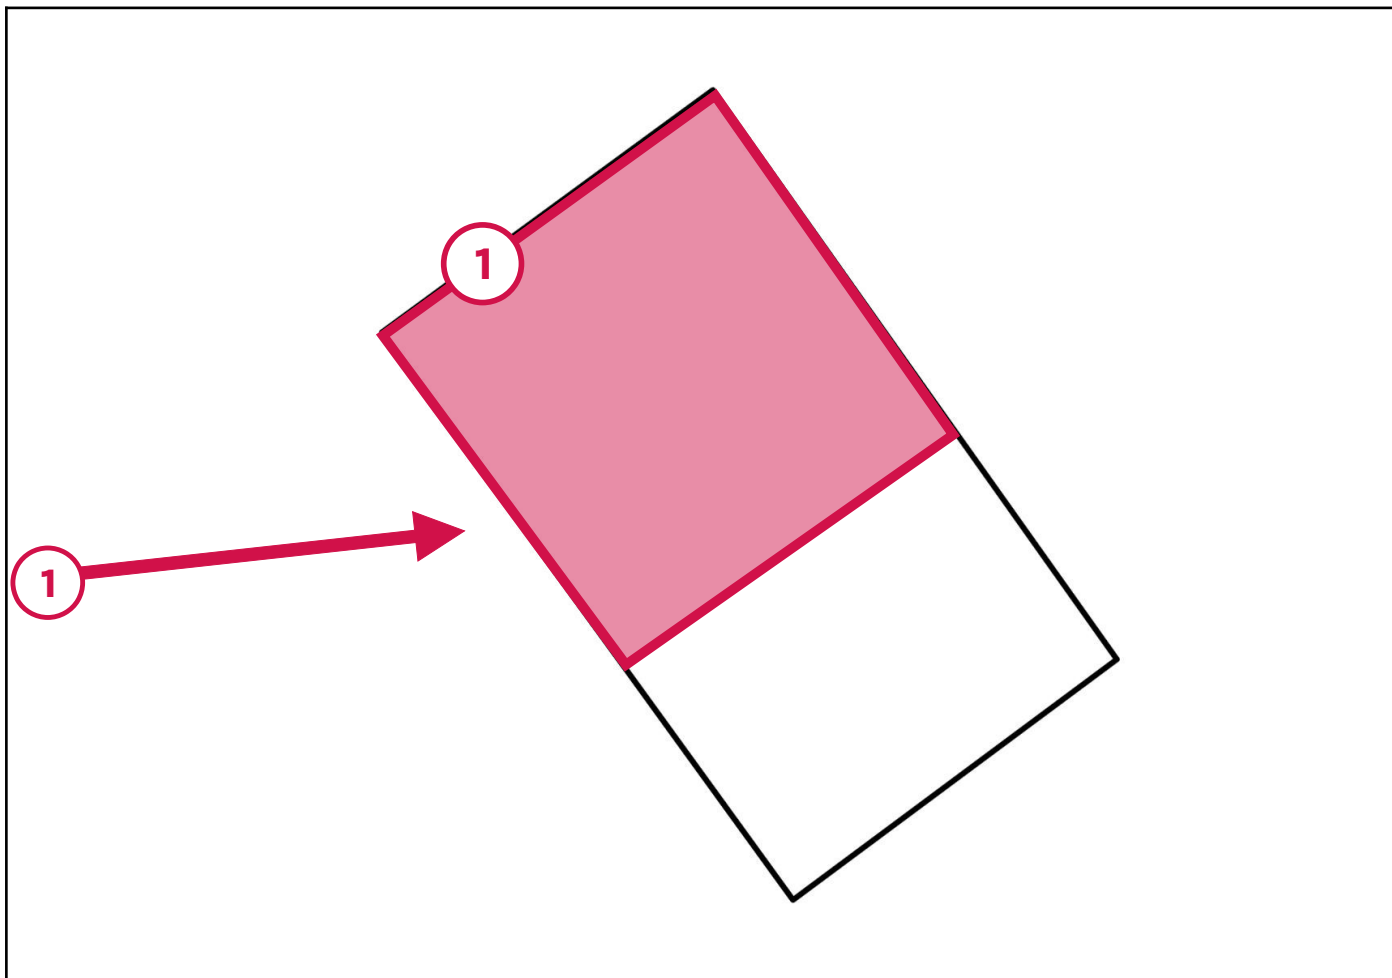
## Plan 2.1: tuinhuis plan

Beschrijving	Type	Actie
1. Dak bestaande uit golfplaten	Asbestmateriaal	Dringend verwijderen

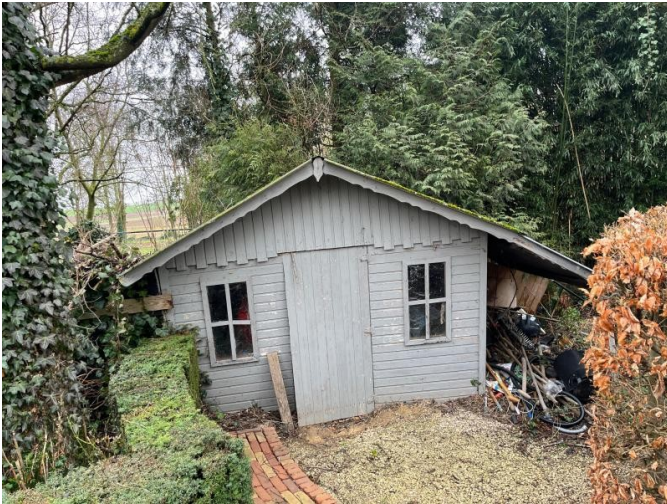
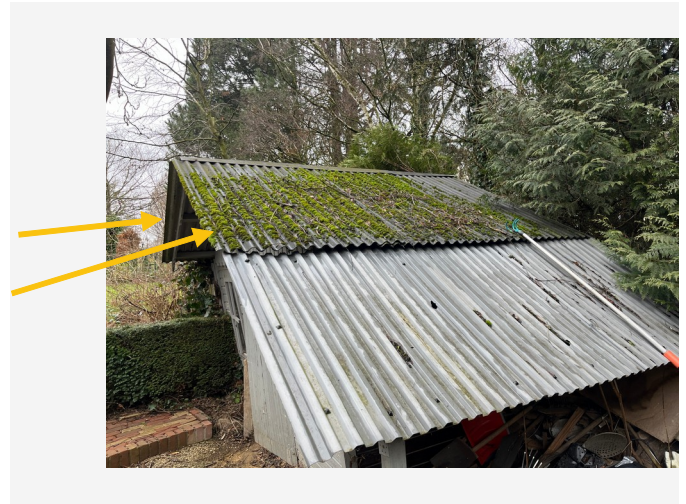
Het asbestmateriaal valt onder de mijlpaal van 2034.

**Dringend verwijderen**

Eindbeoordeling materiaalrisico	Hoog materiaalrisico en/of hoge kans op vezelvrijgave
---------------------------------	---

Gebondenheid	Categorie 1: hechtgebonden in oorsprong
Asbestsoort (vezeltype)	Crocidoliet aanwezig
Asbestconcentratie	Laag (< 50%)
Afschermingsgraad van het gehele materiaal	Geheel of deels (ook) vrij aan de binnenlucht
Toestand van het materiaal	Matig beschadigd, matig verweerd

Beschrijving	Dak bestaande uit golfplaten
Omgeving	Buiten
Primaire drager	Schuin dak
Asbestmateriaal	Dak- en gevelbekleding - Golfplaat
Bindmiddel van asbestmateriaal	Cement
Gebondenheid op basis van bindmiddel	Hecht
Hoeveelheid (oppervlakte - aantal)	<ul style="list-style-type: none"><li>• 12,00 m<sup>2</sup> - 1 stuk</li></ul>
Totale oppervlakte	12,00 m <sup>2</sup>
Eenvoudig bereikbaar	Ja
Bevestigingswijze	<ul style="list-style-type: none"><li>• Geklemd</li><li>• Geschroefd</li></ul>
Identificatiemethode	<p>De asbestdeskundige beoordeelt het materiaal als asbestverdacht en dus asbesthoudend, en dit zonder monstername.</p> <p>Motivatie: De opdrachtgever weigert om het materiaal te laten bemonsteren.</p>
Destructieve handeling voor identificatie	Nee
Opmerking	De hoeveelheid is een zo nauwkeurig mogelijke opmeting. Hieraan kunnen evenwel geen rechten worden ontleend.

- Verwijder dit asbestmateriaal zo snel mogelijk. Volg de toestand goed op.
- Hemelwater dat afspoelt van asbestcement daken of gevels kan asbestdeeltjes bevatten. Gebruik het enkel voor gesloten circuits (bv. spoelen toiletten). Reinig na het vervangen van het dak of de gevel de dakgoten en regenwaterput of -ton om asbesthoudend sediment of slib te verwijderen
- Voer bijkomende staalname(s) uit.

- Eenvoudige handelingen: mag via doe-het-zelf of door werknemer(s) met opleidingsattest eenvoudige handelingen  
Deze toepassing kan door een aannemer die over een opleidingsattest eenvoudige handelingen beschikt of door een particulier (doe-het-zelf), verwijderd worden indien er geen verhoogd risico op vrijgave van asbestvezels (max. concentratie 0,01 vezels/cm<sup>3</sup> - CODEX Art. VI.3-54) ontstaat en de toepassing voorafgaand wordt gefixeerd/bevochtigd; de individuele elementen zonder machinale werktuigen (boormachine, slijpschijf, hogedrukreiniger,...) en zonder breken of gooien een voor een losgemaakt worden; en ten slotte dubbel en luchtdicht verpakt weggevoerd worden naar een erkend afvalpunt (recyclagepark).

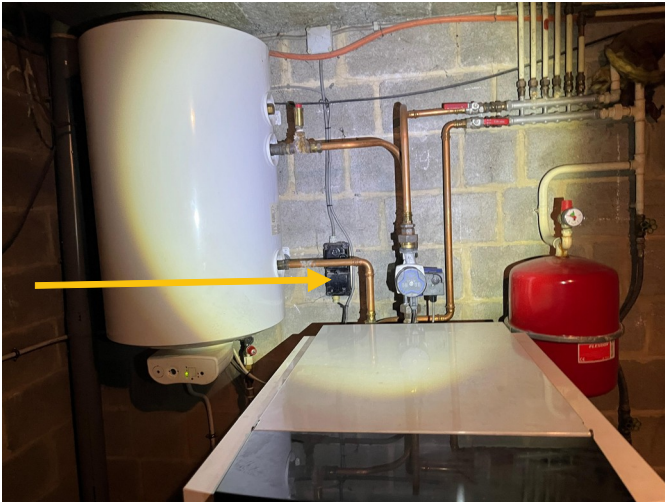
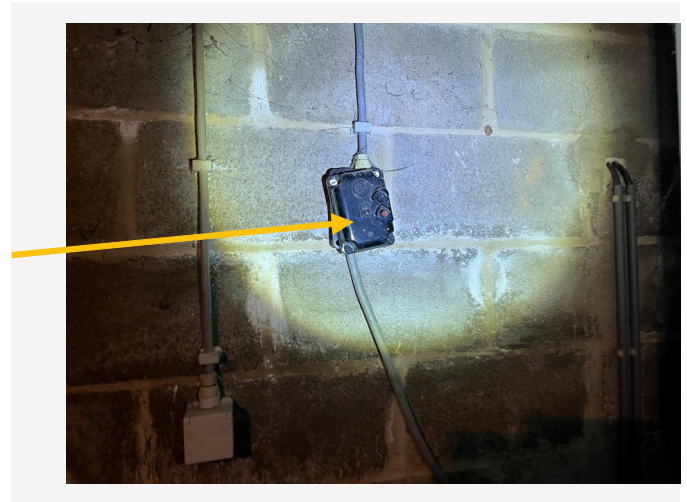
Het asbestmateriaal valt onder de mijlpaal van 2040.

Verwijderen

Opgelet installatie onder spanning, laat best verwijderen door een erkend elektriker. De elektriciteitsmeter daarentegen mag enkel vervangen worden door de netbeheerder.

Eindbeoordeling materiaalrisico	Verhoogd materiaalrisico en/of verhoogde kans op vezelvrijgave
---------------------------------	--

<b>Gebondenheid</b>	Categorie 1: hechtgebonden in oorsprong
<b>Asbestsoort (vezeltype)</b>	Crocidoliet aanwezig
<b>Asbestconcentratie</b>	Laag (< 50%)
<b>Afschermingsgraad van het gehele materiaal</b>	Geheel of deels (ook) vrij aan de binnenlucht
<b>Toestand van het materiaal</b>	Licht beschadigd, licht verweerd. Intact calciumsilicaatmateriaal of categorie III 'gebondenheid'

Beschrijving	Bakeliet schakelaars/stopcontacten
Omgeving	Binnen
Primaire drager	Communicatie en elektrische infrastructuur en uitrusting
Asbestmateriaal	Plaat, paneel, tablet - Type Bakeliet
Bindmiddel van asbestmateriaal	Kunststof of -hars
Gebondenheid op basis van bindmiddel	Hecht
Hoeveelheid (oppervlakte - dikte - aantal)	<ul style="list-style-type: none"> <li>• 0,02 m<sup>2</sup> - 1,00 cm - 1 stuk</li> </ul>
Totaal volume	< 0,001 m <sup>3</sup>
Eenvoudig bereikbaar	Ja
Bevestigingswijze	<ul style="list-style-type: none"> <li>• Geschroefd</li> </ul>
Identificatiemethode	<p>De asbestdeskundige beoordeelt het materiaal als asbestverdacht en dus asbesthoudend, en dit zonder monstername.</p> <p>Motivatie: De monstername brengt andere schade aan dan schade die inherent is aan de monstername.</p>
Destructieve handeling voor identificatie	Nee
Opmerking	De hoeveelheid is een zo nauwkeurig mogelijke opmeting. Hieraan kunnen evenwel geen rechten worden ontleend. Monstername niet uitgevoerd wegens risico op beschadiging van een elektrisch component en mogelijke blootstelling aan spanning of storingen in de elektrische installatie.

- Zorg voor een veilig beheer. Vermijd het beschadigen van het asbestmateriaal. Controleer de toestand jaarlijks op wijzigingen.
- Voer bijkomende staalname(s) uit.

- Eenvoudige handelingen: mag via doe-het-zelf of door werknemer(s) met opleidingsattest eenvoudige handelingen  
Deze toepassing kan door een aannemer die over een opleidingsattest eenvoudige handelingen beschikt of door een particulier (doe-het-zelf), verwijderd worden indien er geen verhoogd risico op vrijgave van asbestvezels (max. concentratie 0,01 vezels/cm<sup>3</sup> - CODEX Art. VI.3-54) ontstaat en de toepassing voorafgaand wordt gefixeerd/bevochtigd; de individuele elementen zonder machinale werktuigen (boormachine, slijpschijf, hogedrukreiniger,...) en zonder breken of gooien een voor een losgemaakt worden; en ten slotte dubbel en luchtdicht verpakt weggevoerd worden naar een erkend afvalpunt (recyclagepark).

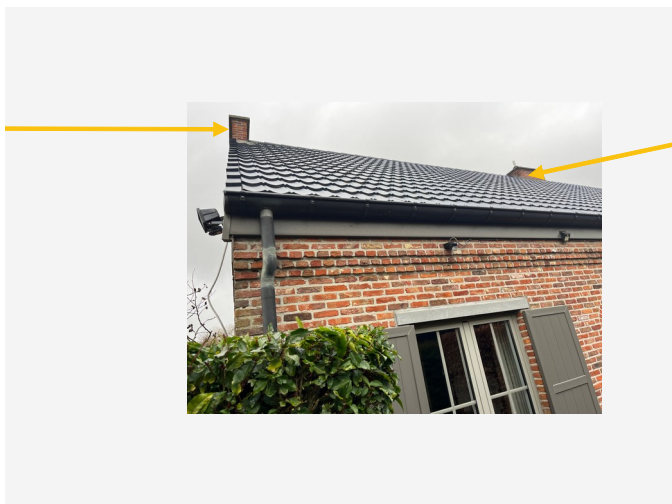
**Reden:** Het te onderzoeken materiaal situeert zich hoger dan 3,50 m te rekenen vanaf een veilige ondergrond

**Uitleg van de asbestdeskundige:** De schouwen bevinden zich op meer dan 3,50 meter van een veilige ondergrond. Er kan niet gecontroleerd worden of er zich aan de binnenzijde nog asbestverdachte toepassingen bevinden.

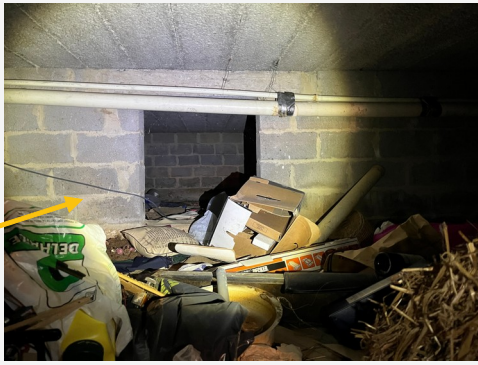
**Reden:** Hoogte minder dan 1,5 meter

**Uitleg van de asbestdeskundige:** Ruimtes met een hoogte lager dan 1,5 meter hoeven in het kader van een asbestattest voor verkoop of schenking niet onderzocht te worden.

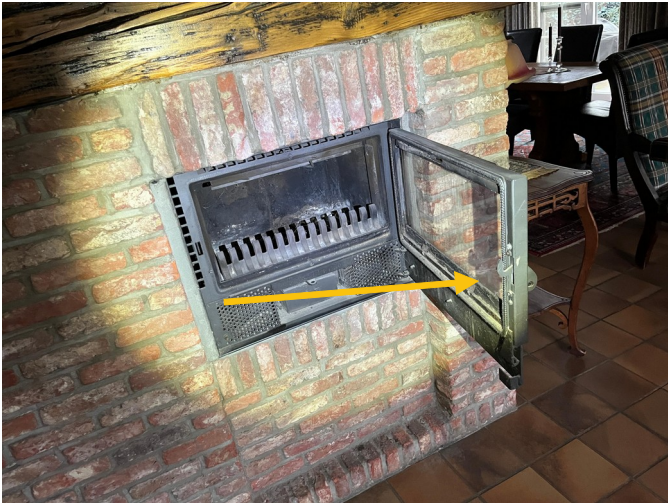
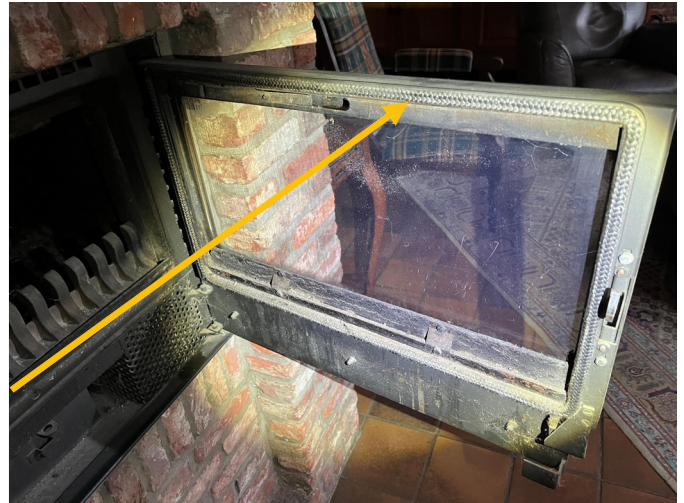
Niet-asbestverdachte koord in de kachel.

De asbestdeskundige beoordeelt het materiaal als niet-asbestverdacht.

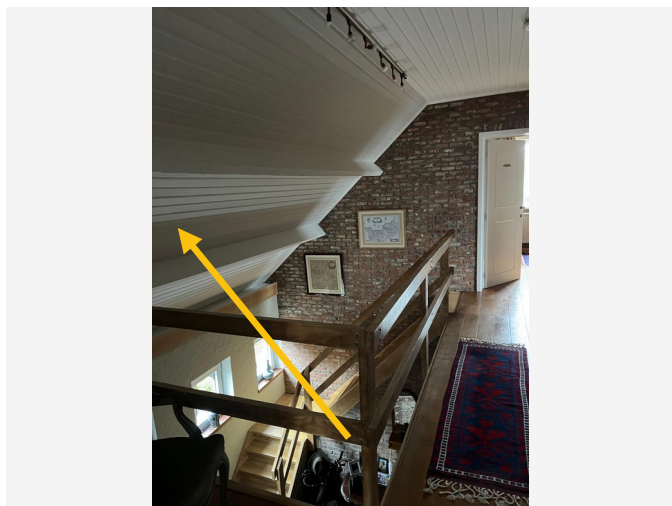
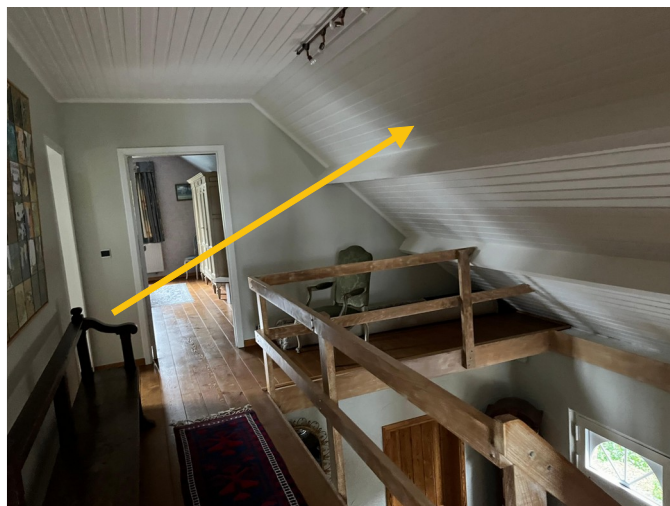
De plafonds werden afgewerkt met niet-asbestverdachte voorzetpanelen die inspectie van de bedekte structuur (opbouw, pleisterwerk) verhinderen.

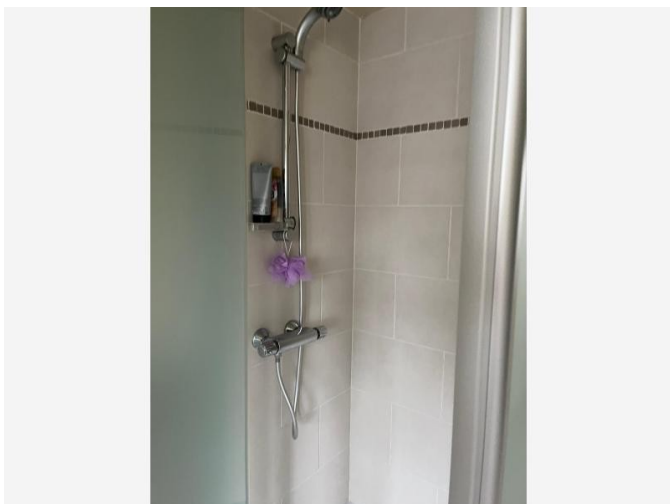
Er werd een niet-destructief onderzoek uitgevoerd, de lijm laag achter tegels en plinten kan echter asbestverdacht zijn. Dit kon niet worden onderzocht binnen de scope van deze opdracht.

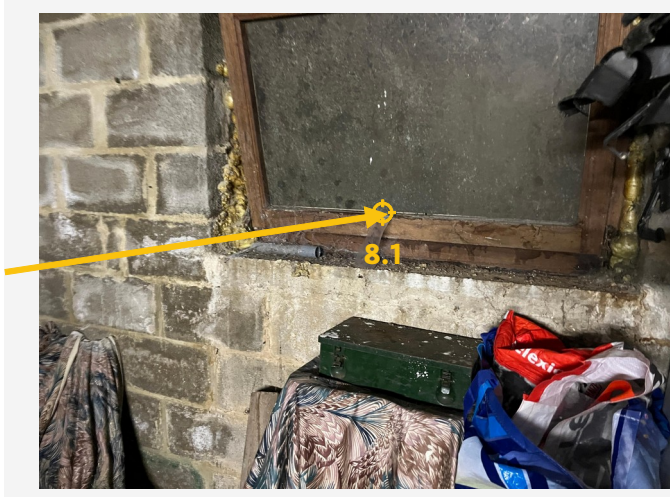
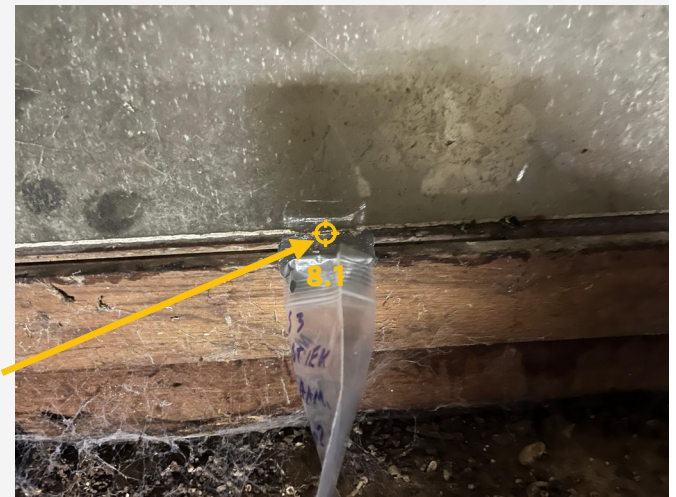
## Fiche 8: Mastiek ramen kelder

Geen asbest

#	Type	Referentie	Resultaat
8.1	Puntmonster	88460/S3	Geen asbest

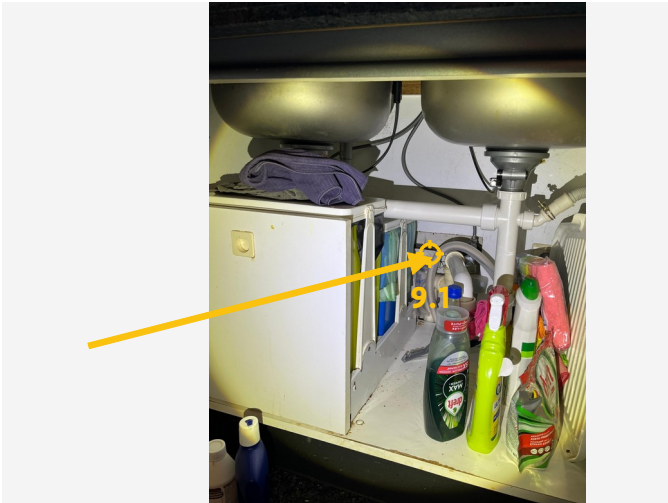
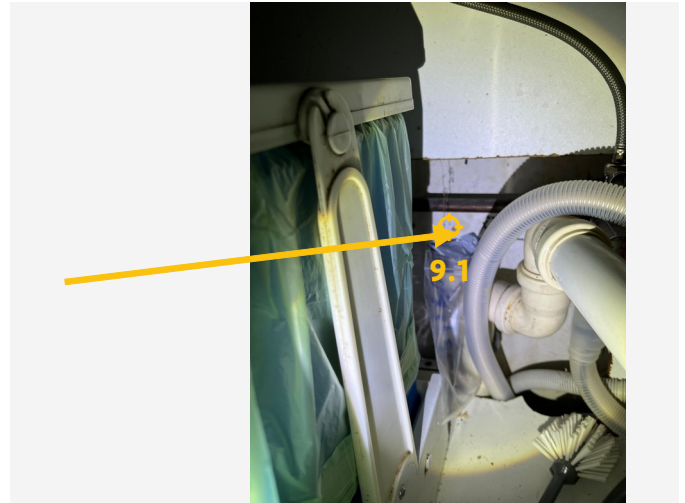
## Fiche 9: Pleisterwerk muren

Geen asbest

#	Type	Referentie	Resultaat
9.1	Mengmonster	88460/S1	Geen asbest

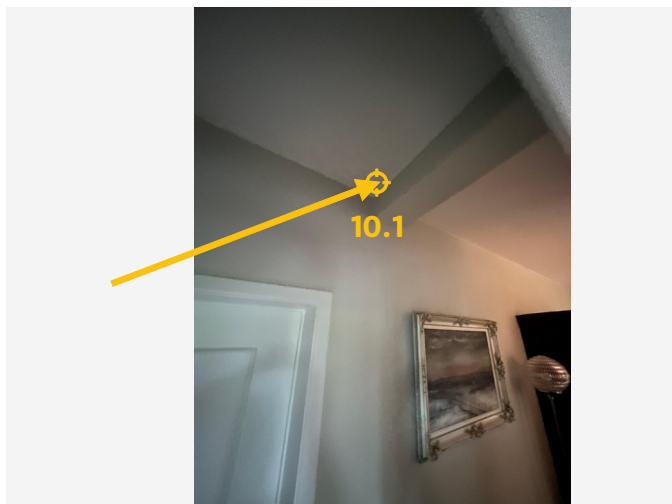
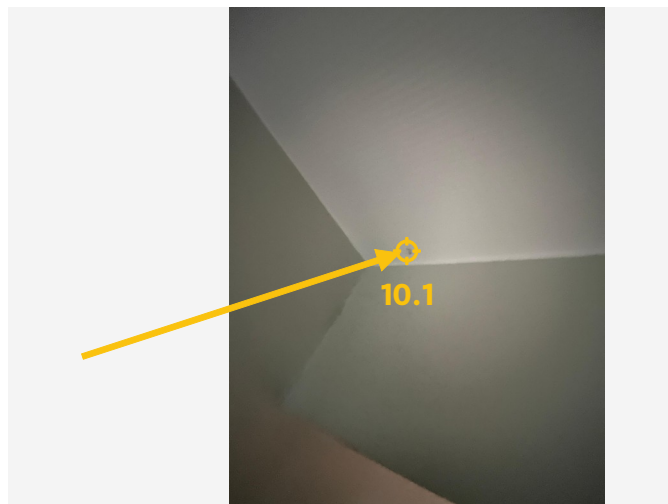
## Fiche 10: Pleisterwerk plafonds

Geen asbest

#	Type	Referentie	Resultaat
10.1	Mengmonster	88460/S2	Geen asbest

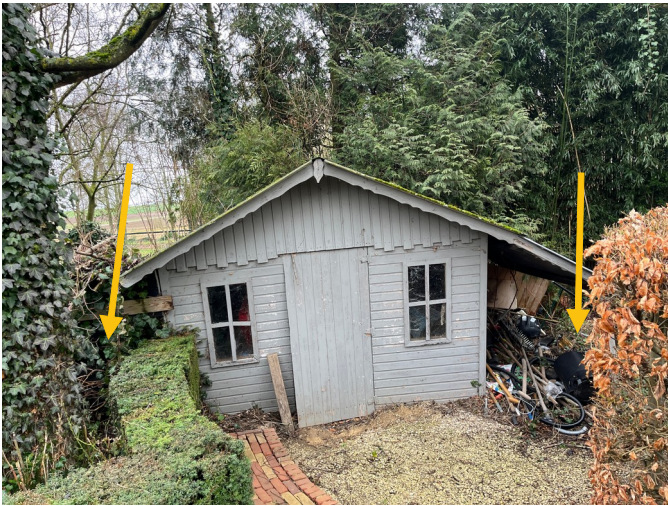
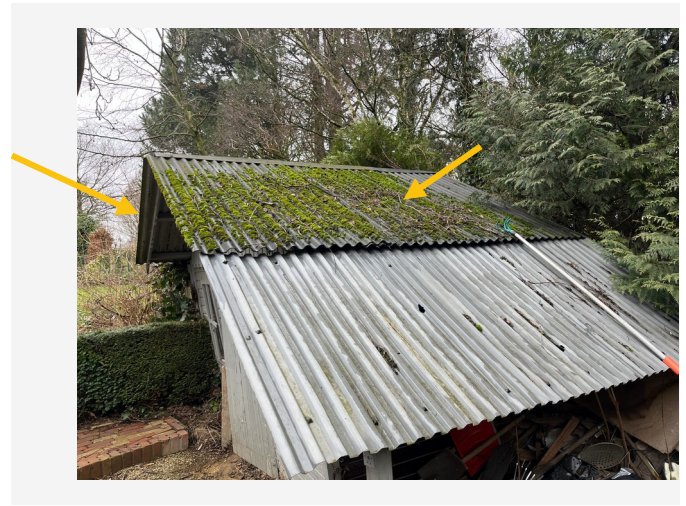
Afspoelend regenwater kan asbestdeeltjes van verweerde asbestcementen dak- of gevelbekleding meenemen naar de bodem. De asbestdeeltjes in de bodem vormen een laag risico: bodempartikels houden de asbestdeeltjes voldoende vast om gezondheidsrisico's te vermijden. Door deze asbesthoudende bodemzone zorgvuldig te beheren, vermijdt u gezondheidsrisico's.

Beschrijving	Afdruipzone golfplaten dak tuinhuis
Bron van de asbestdeeltjes	Bron is nog aanwezig
Type	Afdruipzone dak
Afmetingen (lengte - breedte - diepte)	<ul style="list-style-type: none"><li>• 8,00 m - 0,50 m - 0,30 m</li></ul>
Geraamd volume	1,20 m <sup>3</sup>
Opmerking	Maten, gewichten, en hoeveelheden zijn louter indicatief en kunnen derhalve niet gebruikt worden als basis voor offertes of berekeningen.

- Om het afspoelen van asbestdeeltjes te stoppen, is het verstandig om de verwijdering van de dak- of gevelbekleding in te plannen en in afwachting hiervan een dakgoot te plaatsen om het regenwater af te voeren naar de riolering.

De uitgraving van een afdruiptzone gebeurt volgens de methodiek "eenvoudige handelingen". Vermijd daarbij vermenging met andere bodem en laat de uitgegraven asbesthoudende grond afvoeren naar een daartoe vergunde stortplaats. Voor de uitgraving wordt een richtdiepte van 30 cm gehanteerd.
