Asbestinventarisatetest

Gemeentestraat 96, 3210 Lubbeek

Attestnummer : 20250921-000045.000

Uitgegeven op : 21.09.2025

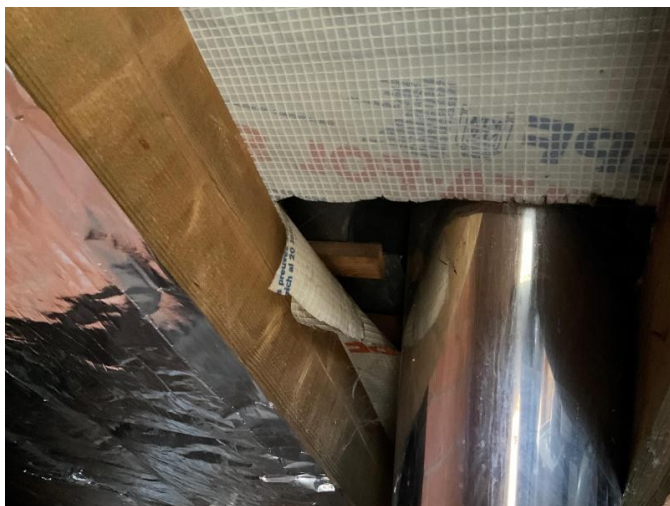
Vrije foto

De (voorzet) wandafwerking bevat geen asbesthoudende materialen volgens visuele vaststelling & expertise. Indien de situatie wijzigt door bv afbraak of grondige verbouwingen, is het aangewezen om bijkomend (destructief) onderzoek uit te voeren (met extra staalnames) op achterliggende/ingesloten materialen zoals zwarte (tegel)lijmlagen,...

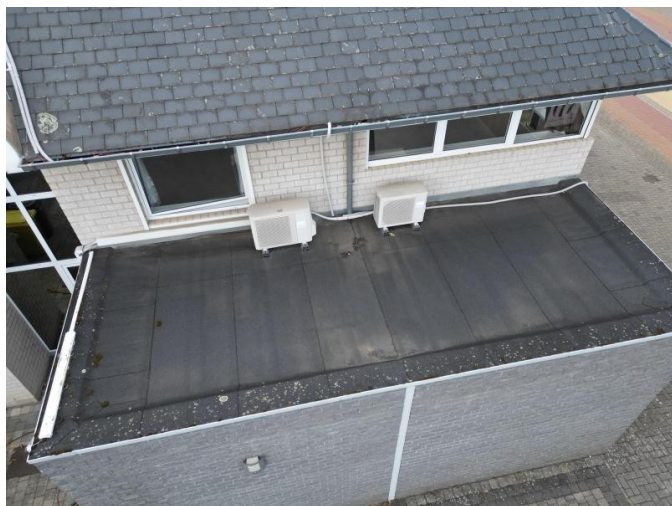
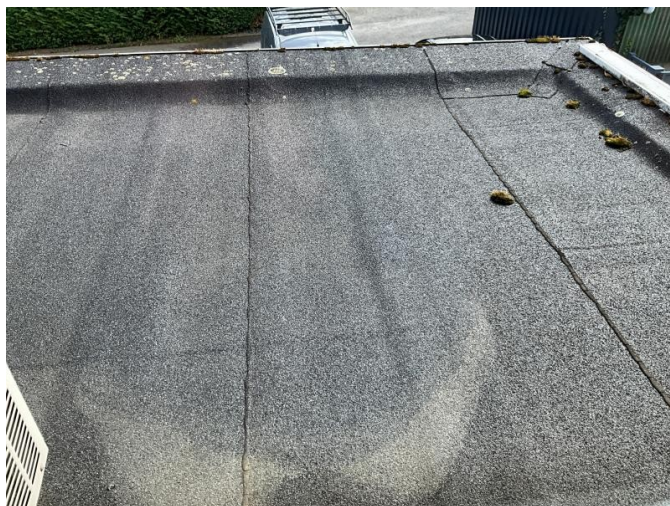
Fiche 8: Roofing (huis)

Conclusie

Geen asbest

#	Type	Referentie	Resultaat
8.1	Puntmonster	PU2	Geen asbest

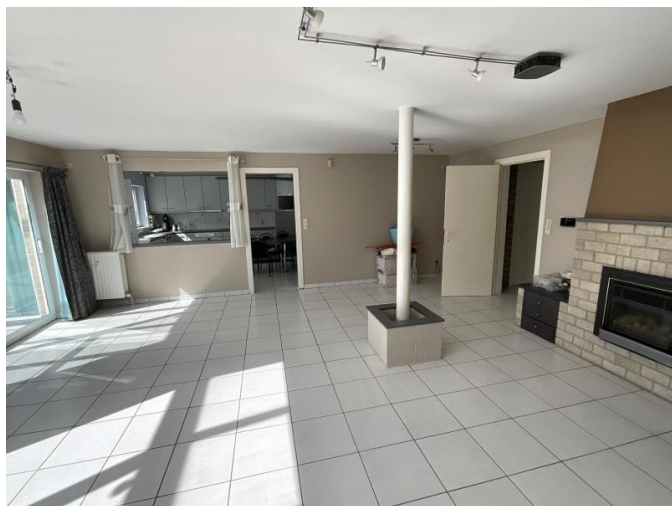
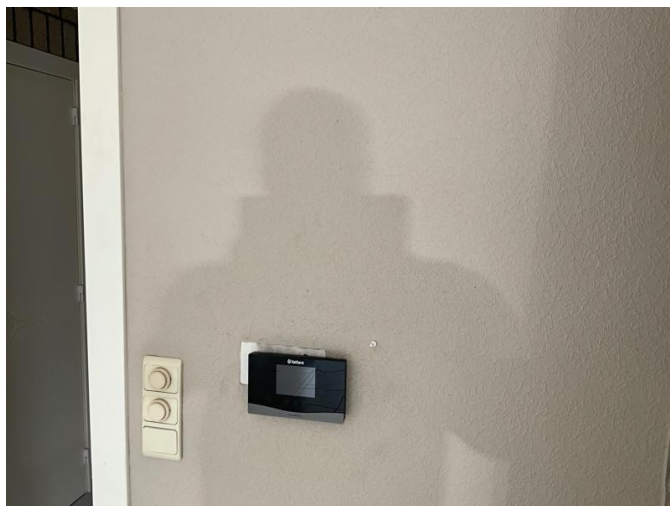
Fiche 9: Bepleistering wanden

Conclusie

Geen asbest

#	Type	Referentie	Resultaat
9.1	Mengmonster	X1	Geen asbest

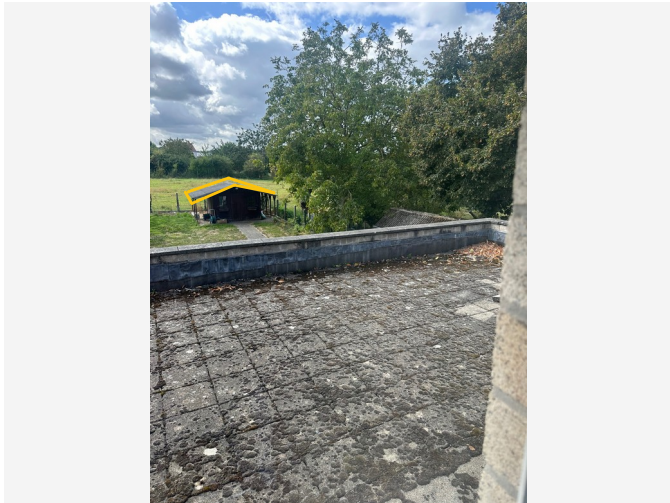
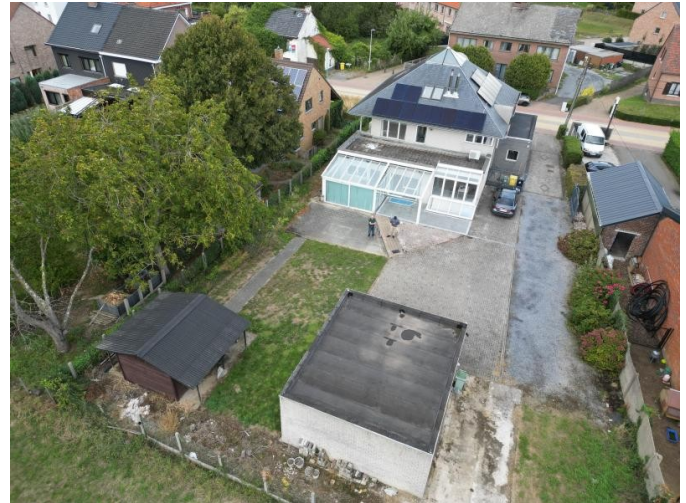
Fiche 10: Golfplaat (tuinhuis)

Conclusie

Geen asbest

#	Type	Referentie	Resultaat
10.1	Puntmonster	PU3	Geen asbest

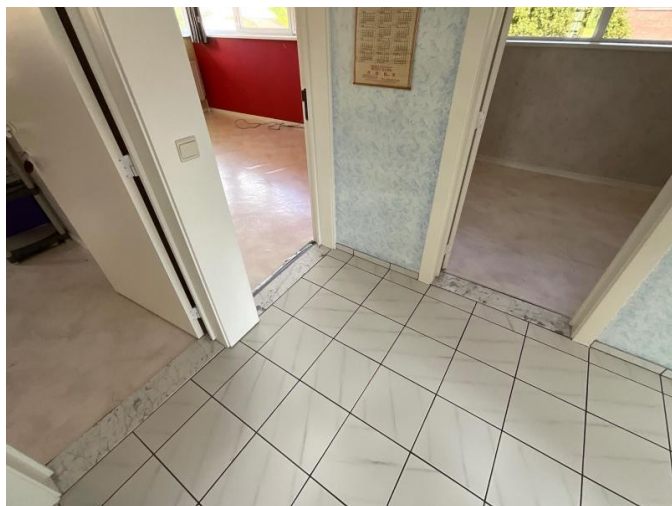
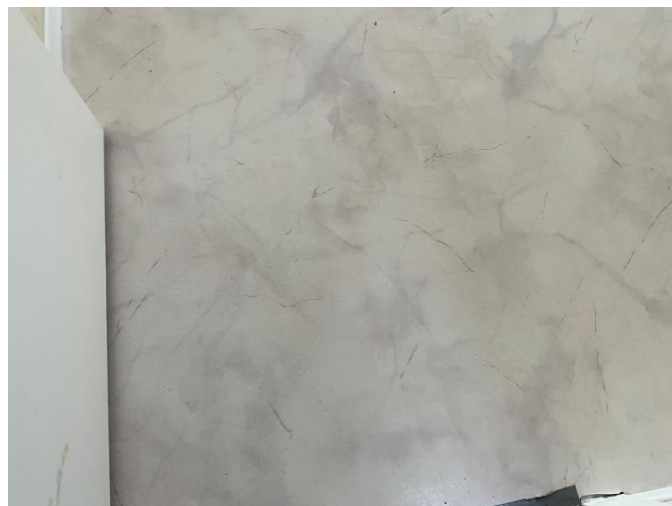
Fiche 11: Vinylvloer

Conclusie

Geen asbest

#	Type	Referentie	Resultaat
11.1	Puntmonster	PU1	Geen asbest

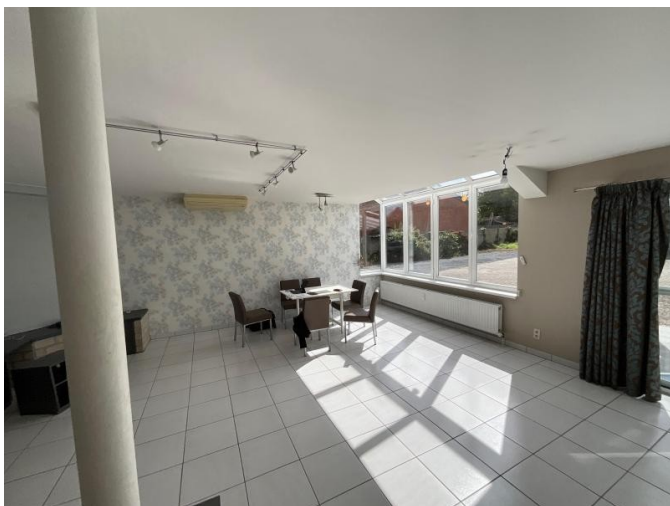
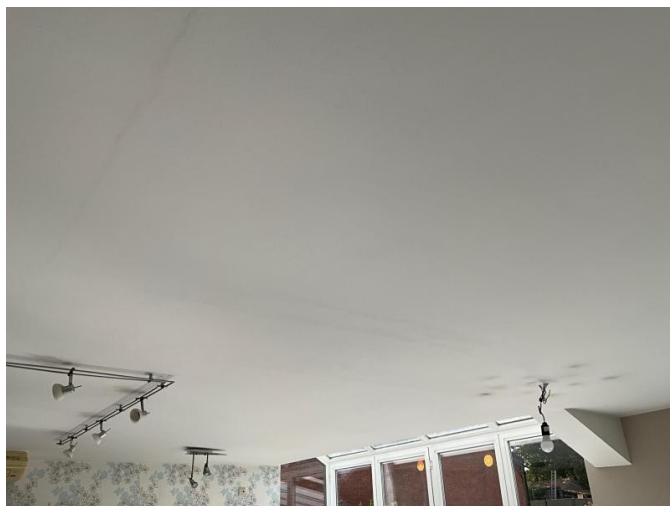
Fiche 12: Beploistering plafond

Conclusie

Geen asbest

#	Type	Referentie	Resultaat
12.1	Mengmonster	X2	Geen asbest
