Asbestinventarisatetest

Dwarsstraat 82, 9470 Denderleeuw

Attestnummer : 20250710-000199.000

Niet-asbestveilig

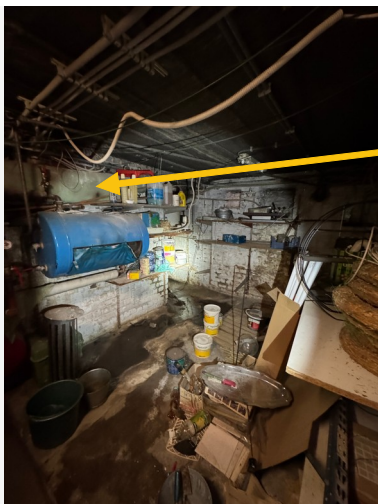
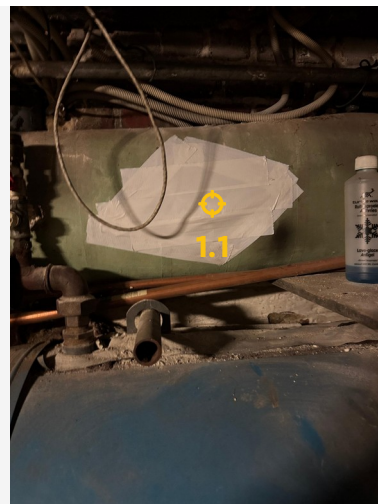
Het asbestmateriaal valt onder de mijlpaal van 2034.

Dringend verwijderen

Risicobeoordeling

Hoog materiaalrisico en/of hoge kans op vezelvrijgave

Gebondenheid	Categorie 2: niet-hechtgebonden met matrix
Asbestsoort (vezeltype)	Amfibool aanwezig, uitgezonderd crocidoliet
Asbestconcentratie	Hoog ($\geq 50\%$)
Afschermingsgraad van het gehele materiaal	Geheel of deels (ook) vrij aan de binnenlucht
Toestand van het materiaal	Matig beschadigd, matig verweerd

#	Type	Referentie	Resultaat
1.1	Mengmonster	ID4	Amosiet
1.2	Mengmonster	ID5	Amosiet

Beschrijving	Leidingisolatie (gips)
Omgeving	Binnen
Primaire drager	HVAC infrastructuur en uitrusting
Asbestmateriaal	In-situ afwerkingslagen - Thermische isolatie
Bindmiddel van asbestmateriaal	Gips - kalk
Gebondenheid op basis van bindmiddel	Niet-hechtgebonden
Hoeveelheid (lengte - omtrek - dikte - aantal)	<ul style="list-style-type: none">• 3,00 m - 90,00 cm - 2,00 cm - 1 stuk
Totaal volume	0,054 m ³
Eenvoudig bereikbaar	Ja
Bevestigingswijze	<ul style="list-style-type: none">• Verlijmd, ingegoten, versmeerd
Identificatiemethode	Vaststelling met monsternamen
Destructieve handeling voor identificatie	Nee
Opmerking	De hoeveelheid is een schatting en kan afwijken van de werkelijke toestand. Rechte stukken en bochten worden waar mogelijk apart bemonsterd.

- Sluit de ruimte luchtdicht af en vermijd het betreden van de ruimte.
- Scherm in afwachting van verwijdering het asbestmateriaal af van luchtstromingen en verstoring: bijvoorbeeld door het te verpakken, te fixeren, af te dekken, signalisatie - afbakening aan te brengen, ...
- Verwijder dit asbestmateriaal zo snel mogelijk. Volg de toestand goed op.
- Voer binnenluchtmetingen uit om actuele blootstellingsrisico's in de binnenlucht te monitoren.

- Hermetische zone (erkend asbestverwijderaars)
Deze toepassing kan enkel door een erkende asbestverwijderaars via de methodiek van hermetische zone verwijderd worden omdat verwijdering via de methodiek van eenvoudige handelingen en/of couveusezakmethode niet mogelijk is; en er automatisch een verhoogd risico op vrijgave van asbestvezels (max. concentratie 0,01 vezels/cm - CODEX Art. VI.3-54) ontstaat. (Bron: CODEX - Art. VI.3-61.- par 1.)

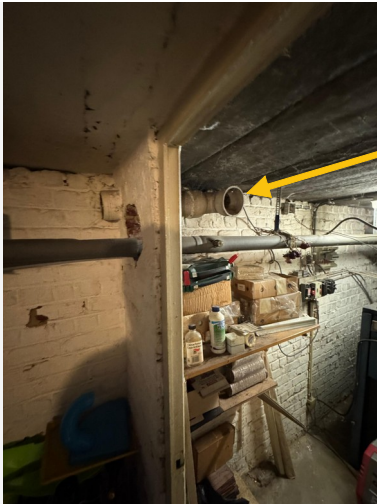
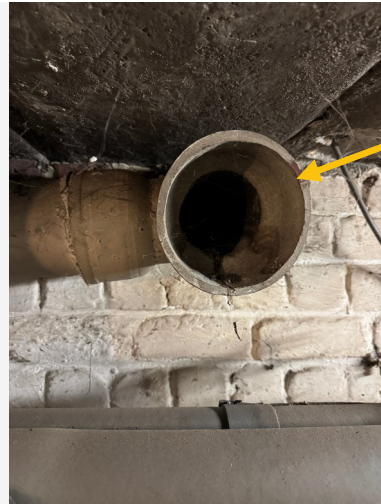
Het asbestmateriaal valt onder de mijlpaal van 2040.

Verwijderen

Eindbeoordeling materiaalrisico	Verhoogd materiaalrisico en/of verhoogde kans op vezelvrijgave
---------------------------------	--

Gebondenheid	Categorie 1: hechtgebonden in oorsprong
Asbestsoort (vezeltype)	Crocidoliet aanwezig
Asbestconcentratie	Laag (< 50%)
Afschermingsgraad van het gehele materiaal	Geheel of deels (ook) vrij aan de binnenlucht
Toestand van het materiaal	Licht beschadigd, licht verweerd. Intact calciumsilicaatmateriaal of categorie III 'gebondenheid'

Beschrijving	Cementbuis
Omgeving	Binnen
Primaire drager	Schacht-koker (technisch)
Asbestmateriaal	Buis, koker, leiding, pijp, doorvoer
Bindmiddel van asbestmateriaal	Cement
Gebondenheid op basis van bindmiddel	Hecht
Hoeveelheid (lengte - omtrek - dikte - aantal)	<ul style="list-style-type: none">• 6,00 m - 35,00 cm - 1,00 cm - 1 stuk
Totaal volume	0,021 m ³
Eenvoudig bereikbaar	Ja
Bevestigingswijze	<ul style="list-style-type: none">• Verlijmd, ingegoten, versmeerd
Identificatiemethode	Vaststelling zonder monsternamen
Destructieve handeling voor identificatie	Nee
Opmerking	De precieze lengte is onbekend.

- Zorg voor een veilig beheer. Vermijd het beschadigen van het asbestmateriaal. Controleer de toestand jaarlijks op wijzigingen.
- Voer bijkomende staalname(s) uit.

- Eenvoudige handelingen: mag via doe-het-zelf of door werknemer(s) met opleidingsattest eenvoudige handelingen
Deze toepassing kan door een aannemer die over een opleidingsattest eenvoudige handelingen beschikt of door een particulier (doe-het-zelf), verwijderd worden indien er geen verhoogd risico op vrijgave van asbestvezels (max. concentratie 0,01 vezels/cm³ - CODEX Art. VI.3-54) ontstaat en de toepassing voorafgaand wordt gefixeerd/bevochtigd; de individuele elementen zonder machinale werktuigen (boormachine, slijpschijf, hogedrukreiniger,...) en zonder breken of gooien een voor een losgemaakt worden; en ten slotte dubbel en luchtdicht verpakt weggevoerd worden naar een erkend afvalpunt (recyclagepark).

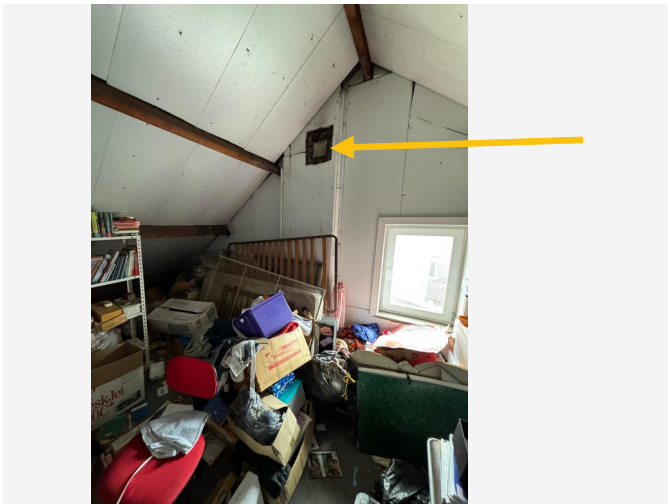
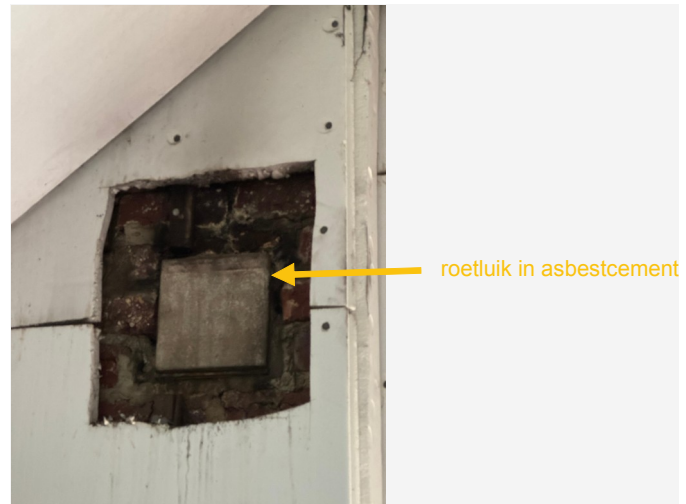
Het asbestmateriaal valt onder de mijlpaal van 2040.

Verwijderen

Eindbeoordeling materiaalrisico	Verhoogd materiaalrisico en/of verhoogde kans op vezelvrijgave
---------------------------------	--

Beschrijving	Roetluik
Omgeving	Binnen
Primaire drager	HVAC infrastructuur en uitrusting
Asbestmateriaal	Plaat, paneel, tablet - Generiek
Bindmiddel van asbestmateriaal	Cement
Gebondenheid op basis van bindmiddel	Hecht
Hoeveelheid (oppervlakte - dikte - aantal)	• 0,20 m ² - 1,00 cm - 2 stuks
Totaal volume	0,004 m ³
Eenvoudig bereikbaar	Ja
Bevestigingswijze	• Geklemd
Identificatiemethode	Vaststelling zonder monsternamen
Destructieve handeling voor identificatie	Nee
Opmerking	De hoeveelheid is een schatting en kan afwijken van de werkelijke toestand.

- Zorg voor een veilig beheer. Vermijd het beschadigen van het asbestmateriaal. Controleer de toestand jaarlijks op wijzigingen.

- Eenvoudige handelingen: mag via doe-het-zelf of door werknemer(s) met opleidingsattest eenvoudige handelingen
Deze toepassing kan door een aannemer die over een opleidingsattest eenvoudige handelingen beschikt of door een particulier (doe-het-zelf), verwijderd worden indien er geen verhoogd risico op vrijgave van asbestvezels (max. concentratie 0,01 vezels/cm³ - CODEX Art. VI.3-54) ontstaat en de toepassing voorafgaand wordt gefixeerd/bevochtigd; de individuele elementen zonder machinale werktuigen (boormachine, slijpschijf, hogedrukreiniger,...) en zonder breken of gooien een voor een losgemaakt worden; en ten slotte dubbel en luchtdicht verpakt weggevoerd worden naar een erkend afvalpunt (recyclagepark).

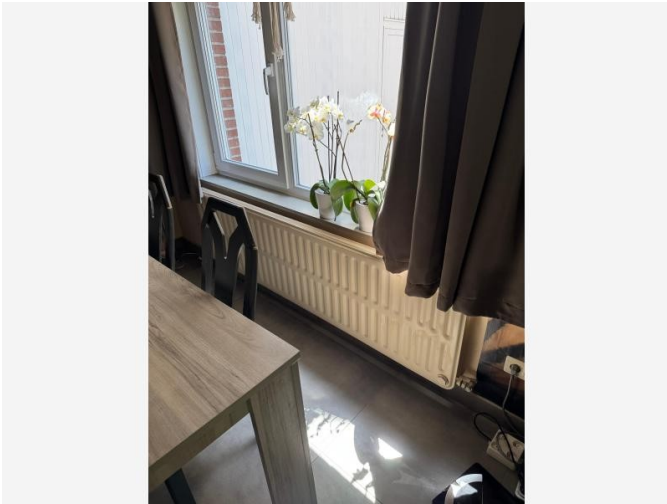
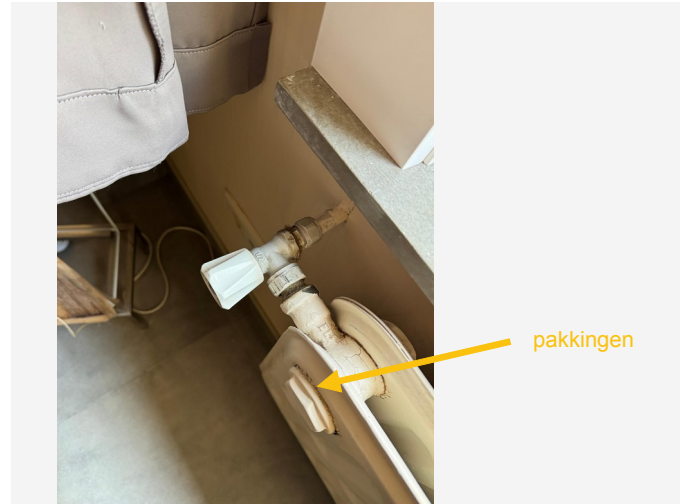
Beschrijving	Pakking radiatoren
Omgeving	Binnen
Primaire drager	Ruimteverwarming
Asbestmateriaal	Pakking, dichting
Bindmiddel van asbestmateriaal	Karton - papier - viltachtig
Gebondenheid op basis van bindmiddel	Niet-hechtgebonden
Hoeveelheid (gewicht - aantal)	<ul style="list-style-type: none">• 0,50 kg - 1 stuk
Totaal gewicht	0,50 kg
Eenvoudig bereikbaar	Ja
Bevestigingswijze	<ul style="list-style-type: none">• Geklemd
Identificatiemethode	Vaststelling zonder monstername
Destructieve handeling voor identificatie	Nee
Opmerking	De hoeveelheid is een schatting en kan afwijken van de werkelijke toestand.

- Eenvoudige handelingen: mag via doe-het-zelf of door werknemer(s) met opleidingsattest eenvoudige handelingen
Deze toepassing kan door een aannemer die over een opleidingsattest eenvoudige handelingen beschikt verwijderd worden indien er geen verhoogd risico op vrijgave van asbestvezels (max. concentratie 0,01 vezels/cm³ - CODEX Art. VI.3-54) ontstaat en de toepassing voorafgaand wordt gefixeerd/bevochtigd; de individuele elementen zonder machinale werktuigen (boormachine, slijpschijf, hogedrukreiniger,...) en zonder breken of gooien een voor een losgemaakt worden; en ten slotte dubbel en luchtdicht verpakt weggevoerd worden naar een geregistreerd asbestinzamelaar of via een erkende asbestverwijderaar. (In het recyclagepark kan je niet terecht met niet-hechtgebonden asbest)

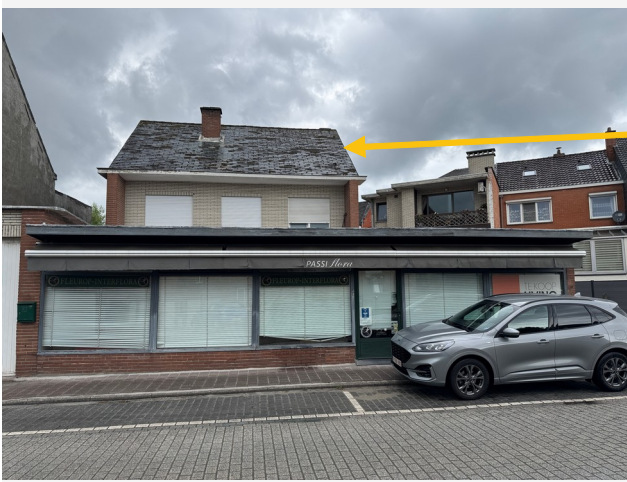
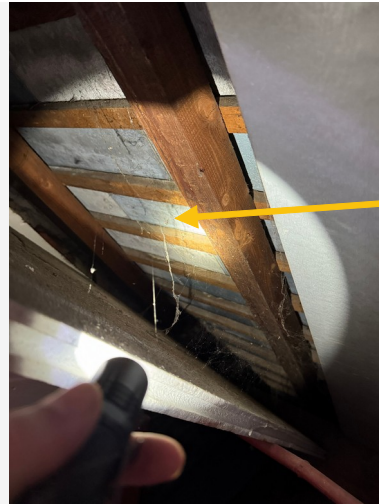
Beschrijving	Dak bestaande uit leien
Omgeving	Buiten
Primaire drager	Schuin dak
Asbestmateriaal	Dak- en gevelbekleding - Lei, shingle
Bindmiddel van asbestmateriaal	Cement
Gebondenheid op basis van bindmiddel	Hecht
Hoeveelheid (oppervlakte - aantal)	<ul style="list-style-type: none">• 65,00 m² - 1 stuk
Totale oppervlakte	65,00 m ²
Eenvoudig bereikbaar	Ja
Bevestigingswijze	<ul style="list-style-type: none">• Geklemd• Genageld, geniet
Identificatiemethode	Vaststelling zonder monsternamen
Destructieve handeling voor identificatie	Nee
Opmerking	De hoeveelheid is een schatting en kan afwijken van de werkelijke toestand.

- Eenvoudige handelingen: mag via doe-het-zelf of door werknemer(s) met opleidingsattest eenvoudige handelingen
Deze toepassing kan door een aannemer die over een opleidingsattest eenvoudige handelingen beschikt of door een particulier (doe-het-zelf), verwijderd worden indien er geen verhoogd risico op vrijgave van asbestvezels (max. concentratie 0,01 vezels/cm³ - CODEX Art. VI.3-54) ontstaat en de toepassing voorafgaand wordt gefixeerd/bevochtigd; de individuele elementen zonder machinale werktuigen (boormachine, slijpschijf, hogedrukreiniger,...) en zonder breken of gooien een voor een losgemaakt worden; en ten slotte dubbel en luchtdicht verpakt weggevoerd worden naar een erkend afvalpunt (recyclagepark).

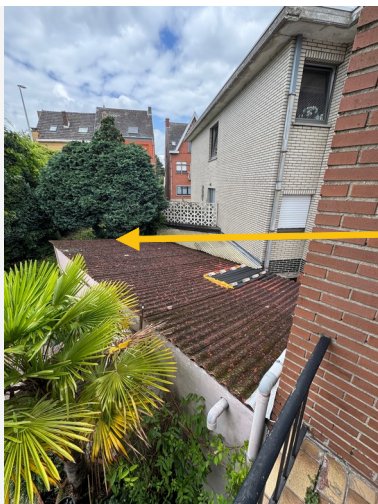
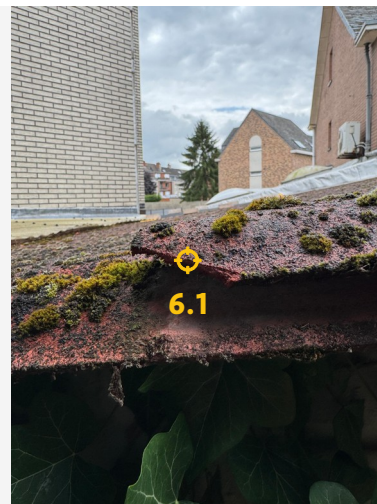
Beschrijving	Dak bestaande uit golfplaten
Omgeving	Buiten
Primaire drager	Schuin dak
Asbestmateriaal	Dak- en gevelbekleding - Golfplaat
Bindmiddel van asbestmateriaal	Cement
Gebondenheid op basis van bindmiddel	Hecht
Hoeveelheid (oppervlakte - aantal)	<ul style="list-style-type: none">• 22,00 m² - 1 stuk
Totale oppervlakte	22,00 m ²
Eenvoudig bereikbaar	Ja
Bevestigingswijze	<ul style="list-style-type: none">• Geklemd• Geschroefd
Identificatiemethode	Vaststelling met monsternamen
Destructieve handeling voor identificatie	Nee
Opmerking	De hoeveelheid is een schatting en kan afwijken van de werkelijke toestand.

- Eenvoudige handelingen: mag via doe-het-zelf of door werknemer(s) met opleidingsattest eenvoudige handelingen
Deze toepassing kan door een aannemer die over een opleidingsattest eenvoudige handelingen beschikt of door een particulier (doe-het-zelf), verwijderd worden indien er geen verhoogd risico op vrijgave van asbestvezels (max. concentratie 0,01 vezels/cm³ - CODEX Art. VI.3-54) ontstaat en de toepassing voorafgaand wordt gefixeerd/bevochtigd; de individuele elementen zonder machinale werktuigen (boormachine, slijpschijf, hogedrukreiniger,...) en zonder breken of gooien een voor een losgemaakt worden; en ten slotte dubbel en luchtdicht verpakt weggevoerd worden naar een erkend afvalpunt (recyclagepark).

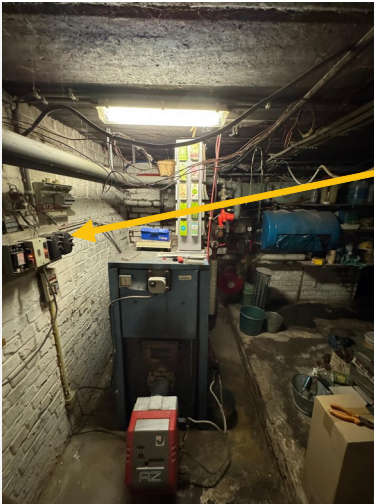
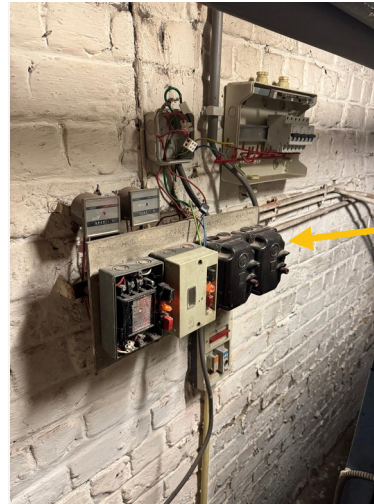
bakeliet schakelaars

Beschrijving	Bakeliet schakelaars/stopcontacten/deurbel
Omgeving	Binnen
Primaire drager	Communicatie en elektrische infrastructuur en uitrusting
Asbestmateriaal	Plaat, paneel, tablet - Type Bakeliet
Bindmiddel van asbestmateriaal	Kunststof of -hars
Gebondenheid op basis van bindmiddel	Hecht
Hoeveelheid (oppervlakte - dikte - aantal)	<ul style="list-style-type: none">• 0,10 m² - 1,00 cm - 1 stuk
Totaal volume	0,001 m ³
Eenvoudig bereikbaar	Ja
Bevestigingswijze	<ul style="list-style-type: none">• Geschroefd
Identificatiemethode	Vaststelling zonder monstername
Destructieve handeling voor identificatie	Nee
Opmerking	De hoeveelheid is een schatting.

- Eenvoudige handelingen: mag via doe-het-zelf of door werknemer(s) met opleidingsattest eenvoudige handelingen
Deze toepassing kan door een aannemer die over een opleidingsattest eenvoudige handelingen beschikt of door een particulier (doe-het-zelf), verwijderd worden indien er geen verhoogd risico op vrijgave van asbestvezels (max. concentratie 0,01 vezels/cm³ - CODEX Art. VI.3-54) ontstaat en de toepassing voorafgaand wordt gefixeerd/bevochtigd; de individuele elementen zonder machinale werktuigen (boormachine, slijpschijf, hogedrukreiniger,...) en zonder breken of gooien een voor een losgemaakt worden; en ten slotte dubbel en luchtdicht verpakt weggevoerd worden naar een erkend afvalpunt (recyclagepark).

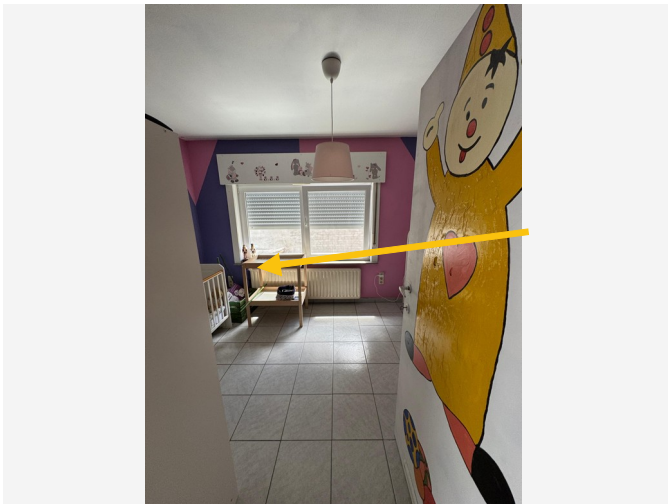
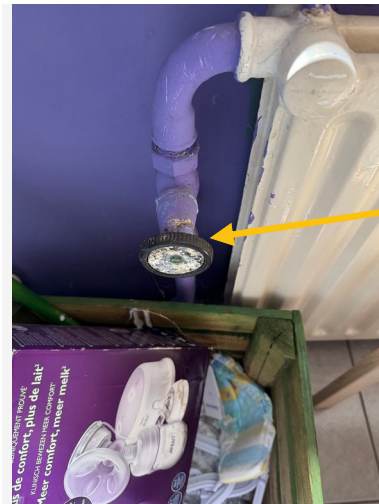
bakeliet radiatorknop

Beschrijving	Radiatorknoppen
Omgeving	Binnen
Primaire drager	Ruimteverwarming
Asbestmateriaal	Plaat, paneel, tablet - Type Bakeliet
Bindmiddel van asbestmateriaal	Kunststof of -hars
Gebondenheid op basis van bindmiddel	Hecht
Hoeveelheid (oppervlakte - dikte - aantal)	• 0,20 m ² - 1,00 cm - 1 stuk
Totaal volume	0,002 m ³
Eenvoudig bereikbaar	Ja
Bevestigingswijze	• Geschroefd
Identificatiemethode	Vaststelling zonder monstername
Destructieve handeling voor identificatie	Nee
Opmerking	De hoeveelheid is een schatting.

- Eenvoudige handelingen: mag via doe-het-zelf of door werknemer(s) met opleidingsattest eenvoudige handelingen
Deze toepassing kan door een aannemer die over een opleidingsattest eenvoudige handelingen beschikt of door een particulier (doe-het-zelf), verwijderd worden indien er geen verhoogd risico op vrijgave van asbestvezels (max. concentratie 0,01 vezels/cm³ - CODEX Art. VI.3-54) ontstaat en de toepassing voorafgaand wordt gefixeerd/bevochtigd; de individuele elementen zonder machinale werktuigen (boormachine, slijpschijf, hogedrukreiniger,...) en zonder breken of gooien een voor een losgemaakt worden; en ten slotte dubbel en luchtdicht verpakt weggevoerd worden naar een erkend afvalpunt (recyclagepark).

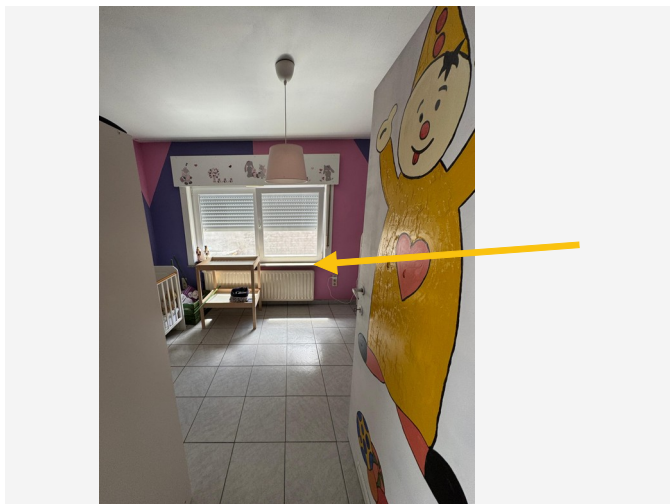
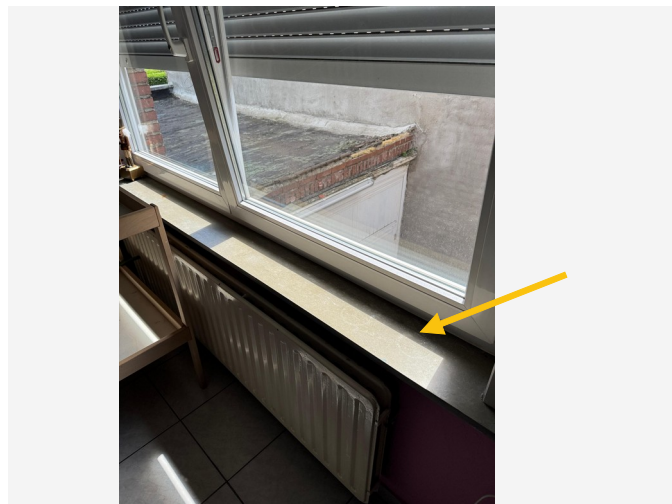
Beschrijving	Vensterbank type massal
Omgeving	Binnen
Primaire drager	Wandopening verticaal (raam, deur, ...)
Asbestmateriaal	Plaat, paneel, tablet - Type Massal
Bindmiddel van asbestmateriaal	Cement
Gebondenheid op basis van bindmiddel	Hecht
Hoeveelheid (oppervlakte - dikte - aantal)	• 0,50 m ² - 2,00 cm - 15 stuks
Totaal volume	0,15 m ³
Eenvoudig bereikbaar	Ja
Bevestigingswijze	• Verlijmd, ingegoten, versmeerd
Identificatiemethode	Vaststelling zonder monstername
Destructieve handeling voor identificatie	Nee
Opmerking	De hoeveelheid is een schatting en kan afwijken van de werkelijke toestand.

- Eenvoudige handelingen: mag via doe-het-zelf of door werknemer(s) met opleidingsattest eenvoudige handelingen
Deze toepassing kan door een aannemer die over een opleidingsattest eenvoudige handelingen beschikt of door een particulier (doe-het-zelf), verwijderd worden indien er geen verhoogd risico op vrijgave van asbestvezels (max. concentratie 0,01 vezels/cm³ - CODEX Art. VI.3-54) ontstaat en de toepassing voorafgaand wordt gefixeerd/bevochtigd; de individuele elementen zonder machinale werktuigen (boormachine, slijpschijf, hogedrukreiniger,...) en zonder breken of gooien een voor een losgemaakt worden; en ten slotte dubbel en luchtdicht verpakt weggevoerd worden naar een erkend afvalpunt (recyclagepark).

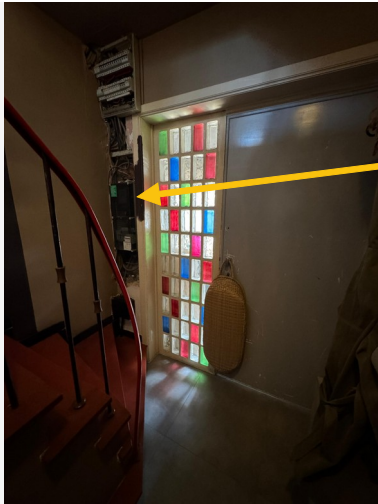
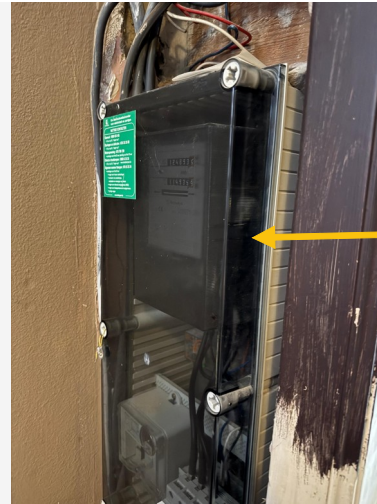
Beschrijving	Bakeliet schakelkast en elektriciteitsteller
Omgeving	Binnen
Primaire drager	Communicatie en elektrische infrastructuur en uitrusting
Asbestmateriaal	Plaat, paneel, tablet - Type Bakeliet
Bindmiddel van asbestmateriaal	Kunststof of -hars
Gebondenheid op basis van bindmiddel	Hecht
Hoeveelheid (oppervlakte - dikte - aantal)	• 0,30 m ² - 1,00 cm - 1 stuk
Totaal volume	0,003 m ³
Eenvoudig bereikbaar	Ja
Bevestigingswijze	• Geschroefd
Identificatiemethode	Vaststelling zonder monstername
Destructieve handeling voor identificatie	Nee
Opmerking	De hoeveelheid is een schatting.

- Eenvoudige handelingen: mag via doe-het-zelf of door werknemer(s) met opleidingsattest eenvoudige handelingen
Deze toepassing kan door een aannemer die over een opleidingsattest eenvoudige handelingen beschikt of door een particulier (doe-het-zelf), verwijderd worden indien er geen verhoogd risico op vrijgave van asbestvezels (max. concentratie 0,01 vezels/cm³ - CODEX Art. VI.3-54) ontstaat en de toepassing voorafgaand wordt gefixeerd/bevochtigd; de individuele elementen zonder machinale werktuigen (boormachine, slijpschijf, hogedrukreiniger,...) en zonder breken of gooien een voor een losgemaakt worden; en ten slotte dubbel en luchtdicht verpakt weggevoerd worden naar een erkend afvalpunt (recyclagepark).

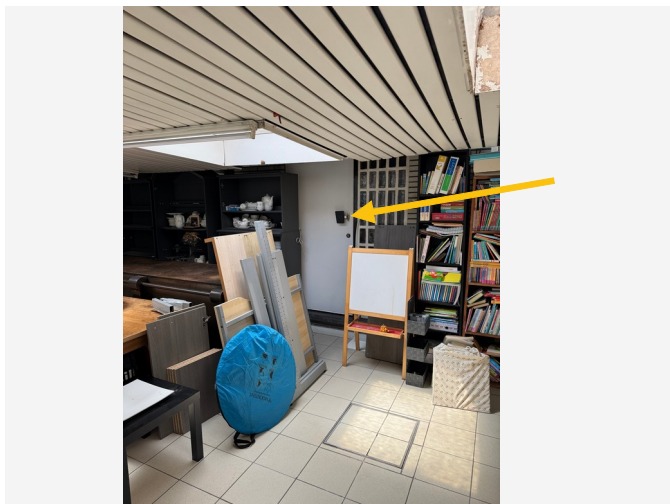
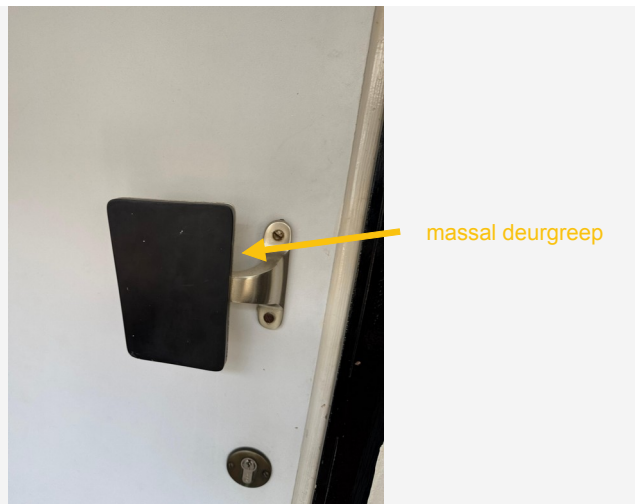
Beschrijving	Massal deurgreep
Omgeving	Binnen
Primaire drager	Wandopening verticaal (raam, deur, ...)
Asbestmateriaal	Plaat, paneel, tablet - Type Massal
Bindmiddel van asbestmateriaal	Cement
Gebondenheid op basis van bindmiddel	Hecht
Hoeveelheid (oppervlakte - dikte - aantal)	• 0,03 m ² - 1,00 cm - 1 stuk
Totaal volume	< 0,001 m ³
Eenvoudig bereikbaar	Ja
Bevestigingswijze	• Verlijmd, ingegoten, versmeerd
Identificatiemethode	Vaststelling zonder monsternamen
Destructieve handeling voor identificatie	Nee
Opmerking	De deurgreep van de oude voordeur is in massal. Door de aanbouw van de winkelruimte staat de oude voordeur nu binnen in de winkelruimte.

- Eenvoudige handelingen: mag via doe-het-zelf of door werknemer(s) met opleidingsattest eenvoudige handelingen
Deze toepassing kan door een aannemer die over een opleidingsattest eenvoudige handelingen beschikt of door een particulier (doe-het-zelf), verwijderd worden indien er geen verhoogd risico op vrijgave van asbestvezels (max. concentratie 0,01 vezels/cm³ - CODEX Art. VI.3-54) ontstaat en de toepassing voorafgaand wordt gefixeerd/bevochtigd; de individuele elementen zonder machinale werktuigen (boormachine, slijpschijf, hogedrukreiniger,...) en zonder breken of gooien een voor een losgemaakt worden; en ten slotte dubbel en luchtdicht verpakt weggevoerd worden naar een erkend afvalpunt (recyclagepark).

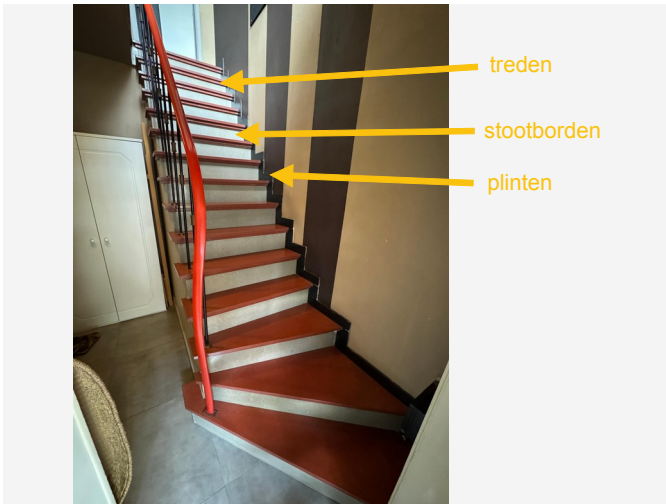
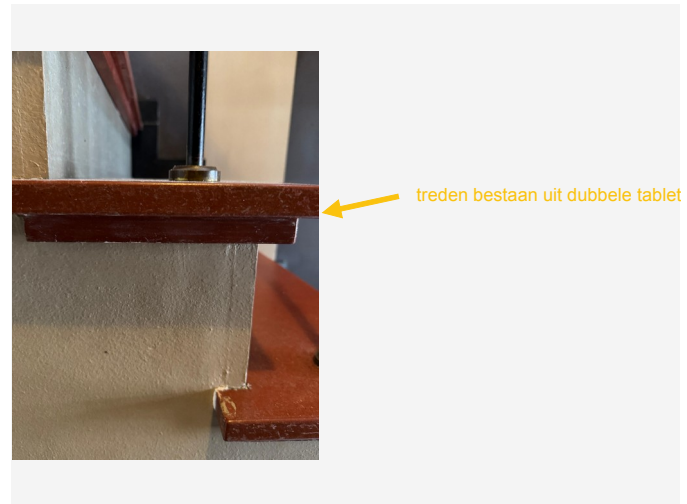
Beschrijving	Trap type massal
Omgeving	Binnen
Primaire drager	Vaste trap, vaste ladder
Asbestmateriaal	Plaat, paneel, tablet - Type Massal
Bindmiddel van asbestmateriaal	Cement
Gebondenheid op basis van bindmiddel	Hecht
Hoeveelheid (oppervlakte - dikte - aantal)	<ul style="list-style-type: none">• 10,00 m² - 2,00 cm - 1 stuk
Totaal volume	0,20 m ³
Eenvoudig bereikbaar	Ja
Bevestigingswijze	<ul style="list-style-type: none">• Verlijmd, ingegoten, versmeerd
Identificatiemethode	Vaststelling zonder monsternamen
Destructieve handeling voor identificatie	Nee
Opmerking	<p>De hoeveelheid is een schatting en kan afwijken van de werkelijke toestand.</p> <p>De treden (rood), stootborden (beige), plinten (zwart) en afboording op de eerste verdieping (rood) zijn in massal.</p>

- Eenvoudige handelingen: mag via doe-het-zelf of door werknemer(s) met opleidingsattest eenvoudige handelingen
Deze toepassing kan door een aannemer die over een opleidingsattest eenvoudige handelingen beschikt of door een particulier (doe-het-zelf), verwijderd worden indien er geen verhoogd risico op vrijgave van asbestvezels (max. concentratie 0,01 vezels/cm³ - CODEX Art. VI.3-54) ontstaat en de toepassing voorafgaand wordt gefixeerd/bevochtigd; de individuele elementen zonder machinale werktuigen (boormachine, slijpschijf, hogedrukreiniger,...) en zonder breken of gooien een voor een losgemaakt worden; en ten slotte dubbel en luchtdicht verpakt weggevoerd worden naar een erkend afvalpunt (recyclagepark).
