Asbestinventarisatetest

Dorpsstraat 86A, 3080 Tervuren

Attestnummer : 20240409-000324.000

Niet-asbestveilig

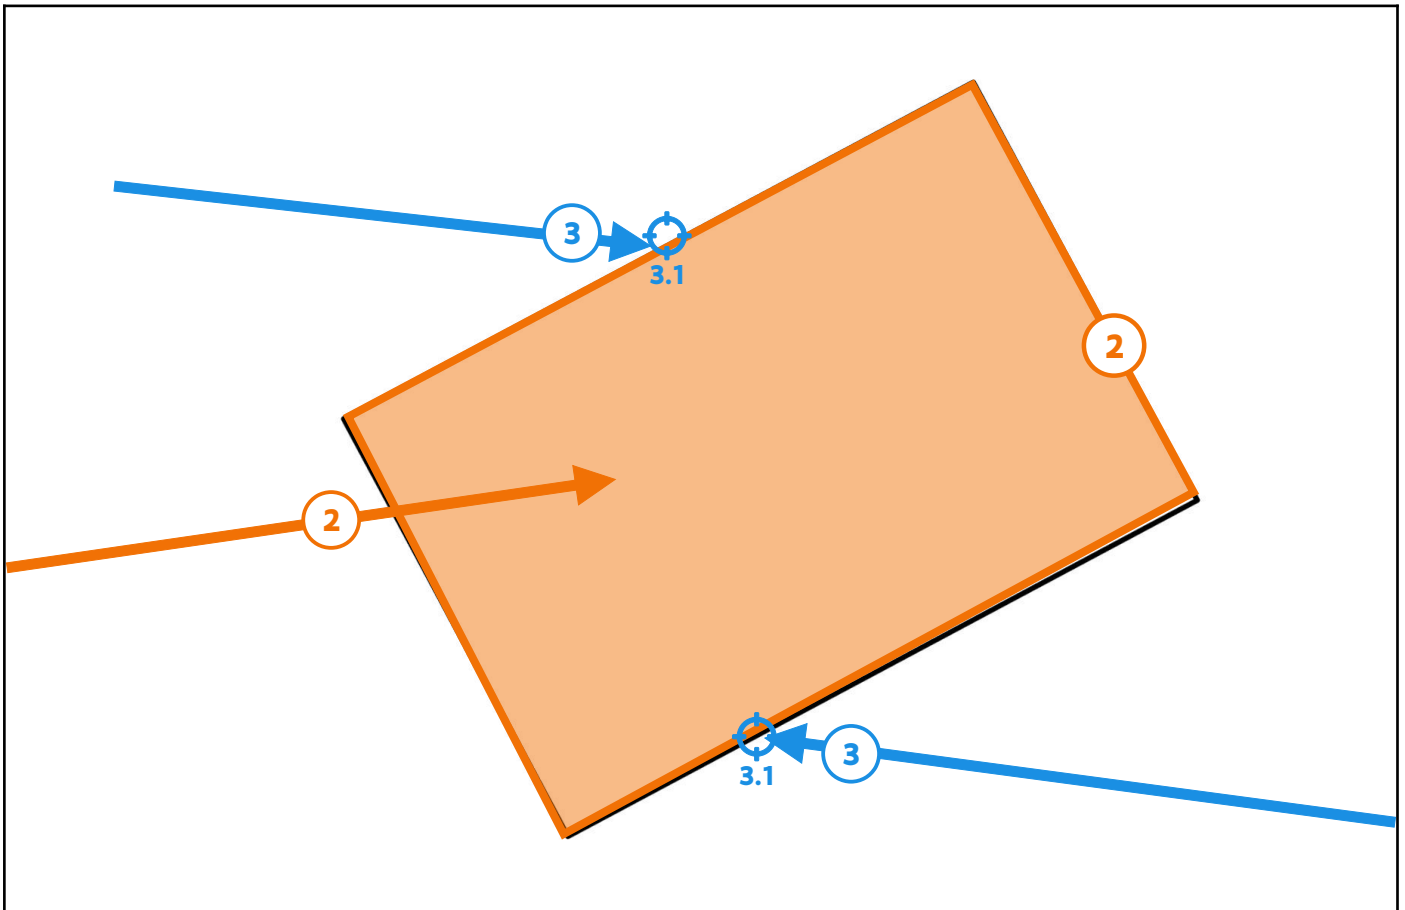
Plan 1.1: Bijgebouw plan

Beschrijving	Type	Actie
2. Golfplaten daken garages	Asbestmateriaal	Verwijderen
3. Mastiek Ramen	Geen asbest	-
3.1 Code: 20221216-209/001	Mengmonster	-

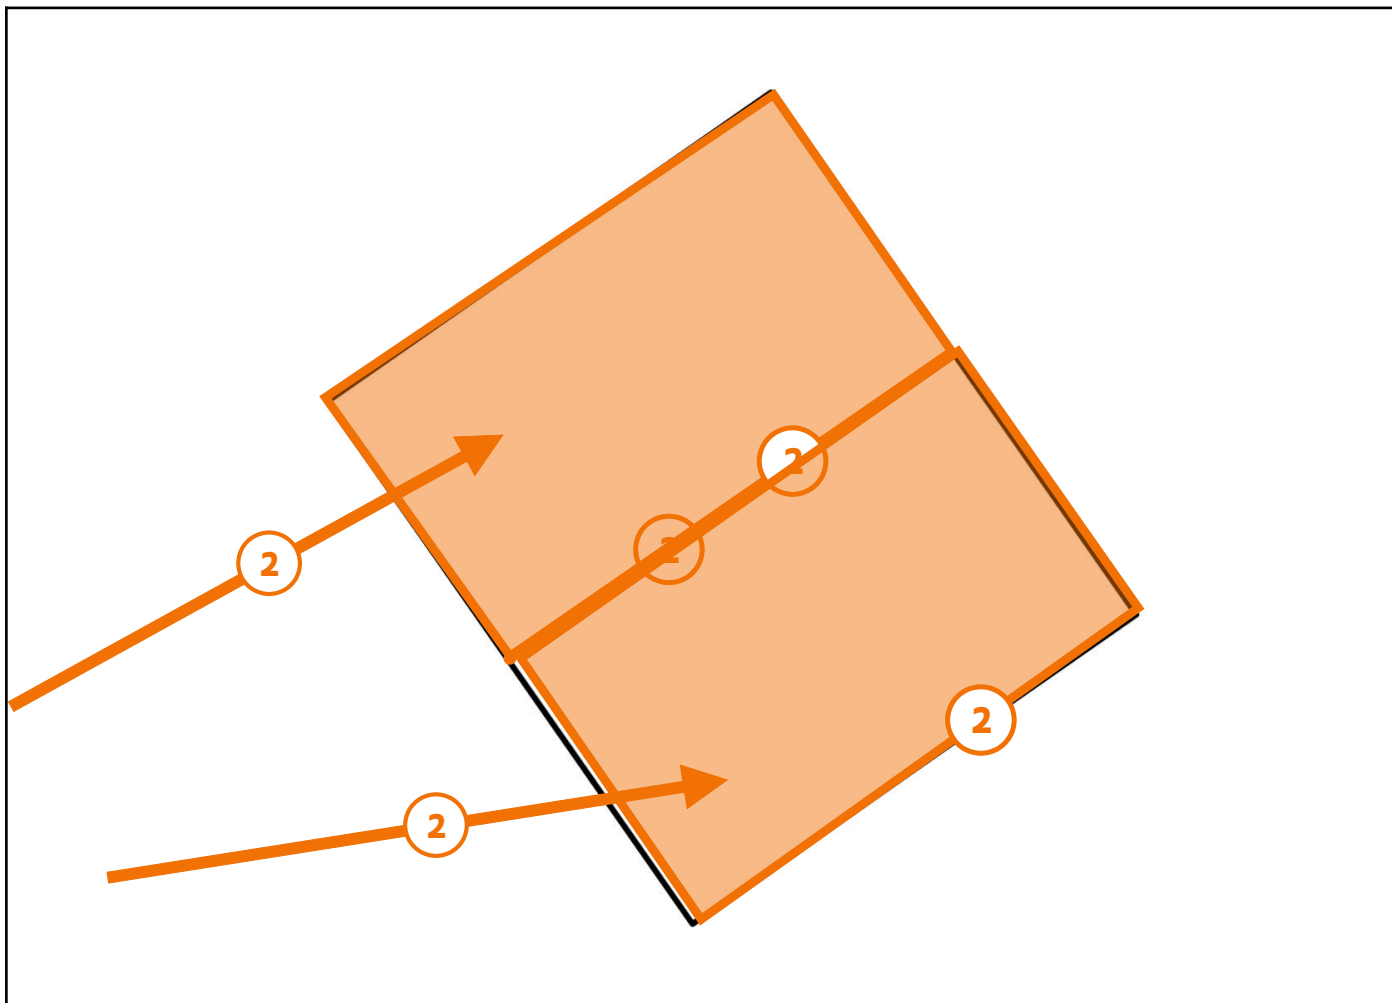
Plan 2.1: Bijgebouw plan

Beschrijving	Type	Actie
2. Golfplaten daken garages	Asbestmateriaal	Verwijderen

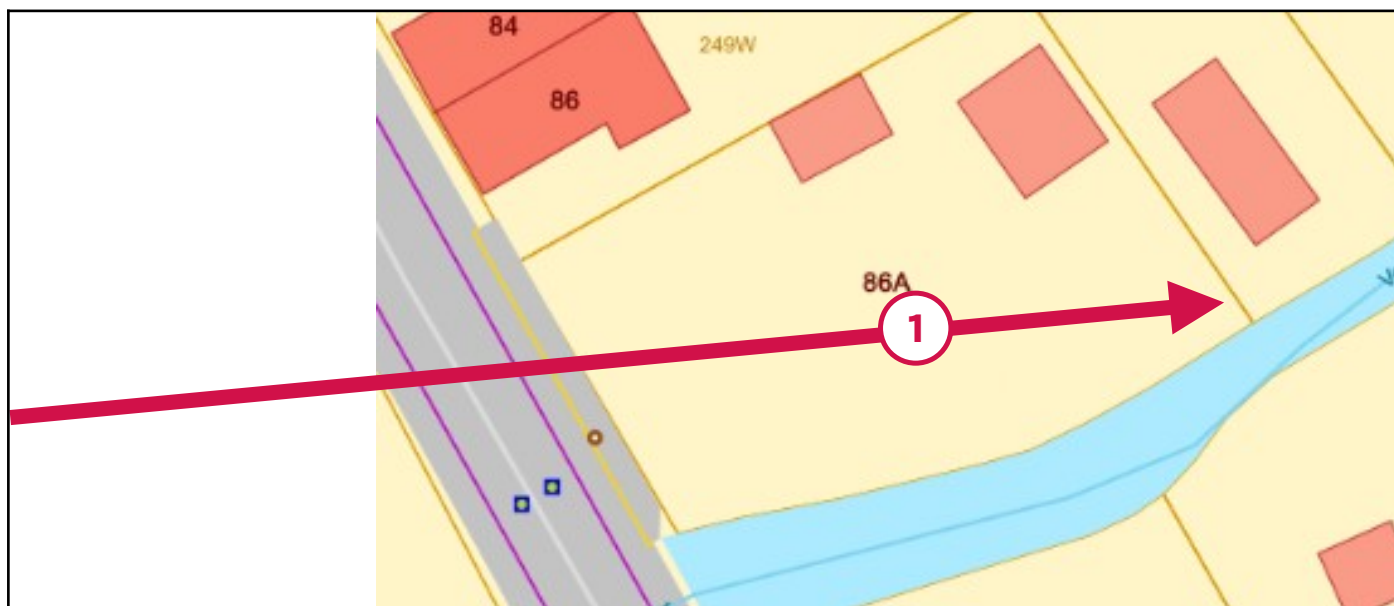
Plan 3.1: Vaststellingen buiten de constructies

Beschrijving	Type	Actie
1. Resten menuiserie platen rechts achteraan muur (achterzijde)	Asbestmateriaal	Dringend verwijderen

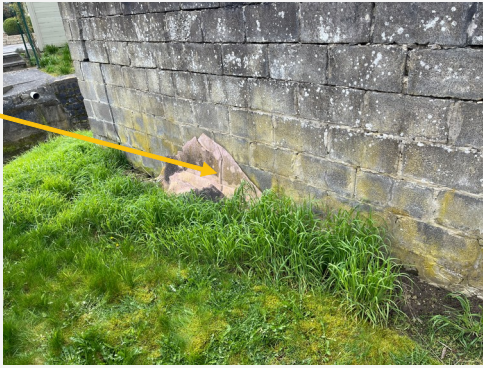
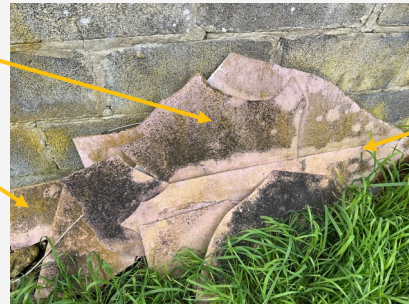
Fiche 1: Resten menuiserie platen rechts achteraan muur (achterzijde)

Asbestmateriaal - afvalstof

Het asbestmateriaal valt onder de mijlpaal van 2040.

Dringend verwijderen

Beschrijving	Resten menuiserite platen rechts achteraan muur (achterzijde)
Type afvalstof	Betreft stock-voorraad of gedemonteerde asbestmaterialen
Aanwezige resten	resten van menuiserite platen
Omgeving	Buiten
Primaire drager	Bodem
Asbestmaterialen	<ul style="list-style-type: none">• Plaat, paneel, tablet - Type Menuiserite
Bindmiddel van asbestmateriaal	Cement
Gebondenheid op basis van bindmiddel	Hecht
Hoeveelheid (gewicht - aantal)	<ul style="list-style-type: none">• 6,00 kg - 1 stuk
Totaal gewicht	6,00 kg
Eenvoudig bereikbaar	Ja
Identificatiemethode	Vaststelling zonder monstername
Opmerking	Maten en gewichten zijn louter indicatief en kunnen dus niet gebruikt worden voor offertes of bestekken.

- Verwijder het asbestafval.

- Eenvoudige handelingen: mag via doe-het-zelf of door werknemer(s) met opleidingsattest eenvoudige handelingen
Hechtgebonden toepassing, mag via doe het zelf mits inachtnaamte geeigende veiligheidsmaatregelen.

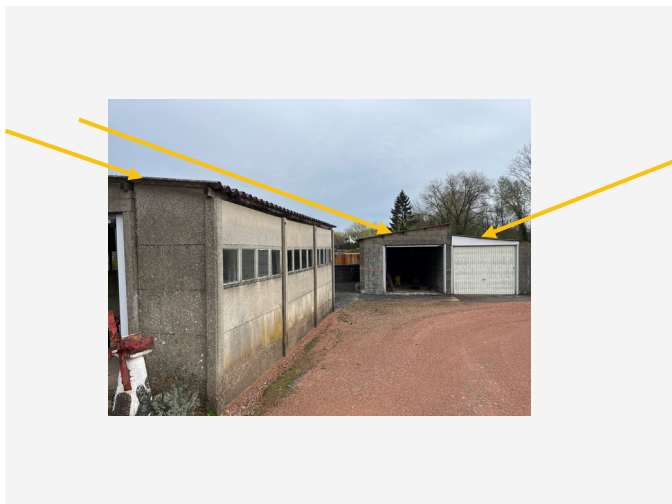
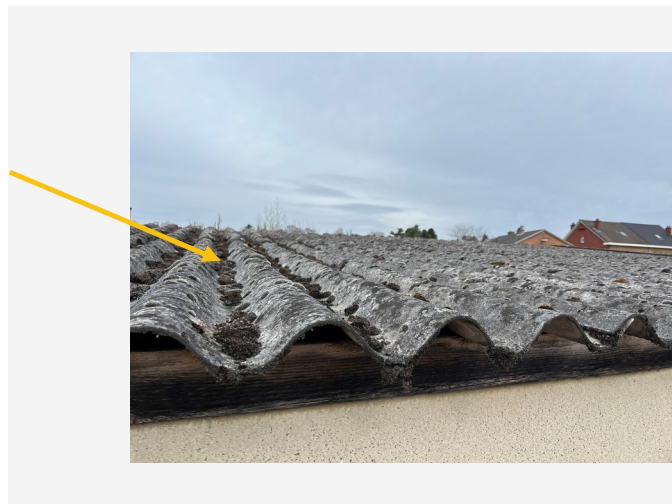
Het asbestmateriaal valt onder de mijlpaal van 2034.

Verwijderen

Eindbeoordeling materiaalrisico	Verhoogd materiaalrisico en/of verhoogde kans op vezelvrijgave
---------------------------------	--

Gebondenheid	Categorie 1: hechtgebonden in oorsprong
Asbestsoort (vezeltype)	Crocidoliet aanwezig
Asbestconcentratie	Laag (< 50%)
Afschermingsgraad van het gehele materiaal	Geheel of deels vrij aan de buitenlucht
Toestand van het materiaal	Matig beschadigd, matig verweerd

Beschrijving	Golfplaten daken garages
Omgeving	Buiten
Primaire drager	Schuin dak
Asbestmateriaal	Dak- en gevelbekleding - Golfplaat
Bindmiddel van asbestmateriaal	Cement
Gebondenheid op basis van bindmiddel	Hecht
Hoeveelheid (oppervlakte - aantal)	<ul style="list-style-type: none">27,00 m² - 3 stuks
Totale oppervlakte	81,00 m ²
Eenvoudig bereikbaar	Ja
Bevestigingswijze	<ul style="list-style-type: none">Geschroefd

- Verwijder dit asbestmateriaal zo snel mogelijk. Volg de toestand goed op.
- Hemelwater dat afspoelt van asbestcement daken of gevels kan asbestdeeltjes bevatten. Gebruik het enkel voor gesloten circuits (bv. spoelen toiletten). Reinig na het vervangen van het dak of de gevel de dakgoten en regenwaterput of -ton om asbesthoudend sediment of slib te verwijderen

- Eenvoudige handelingen: mag via doe-het-zelf of door werknemer(s) met opleidingsattest eenvoudige handelingen
Hechtgebonden toepassing, mag via doe het zelf mits inachtnaamte geeigende veiligheidsmaatregelen.

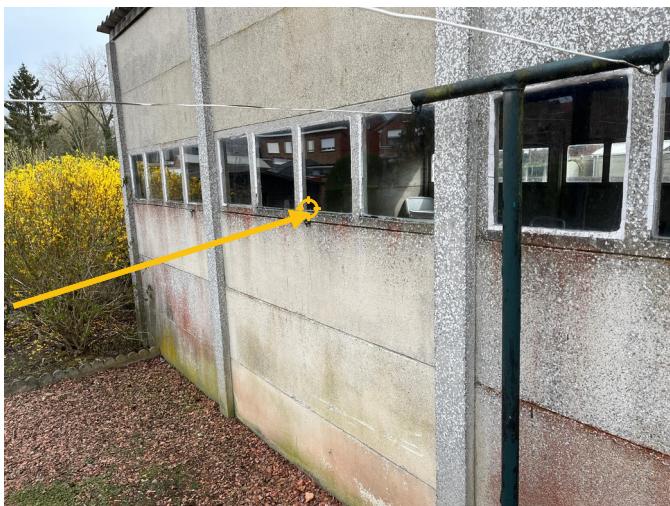
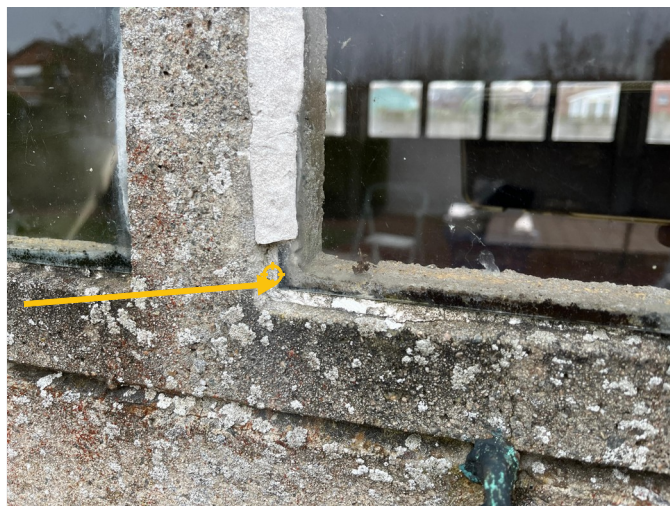
Fiche 3: Mastiek Ramen

Geen asbest

#	Type	Referentie	Resultaat
3.1	Mengmonster	20221216-209/001	Geen asbest
