Asbestinventarisatetest

Hoekstraat 7, 3078 Kortenberg

Attestnummer : 20241201-000190.000

Uitgegeven op : 01.12.2024

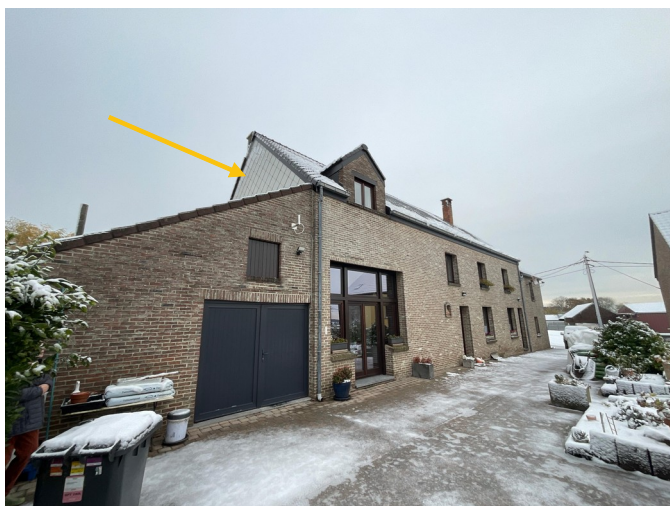
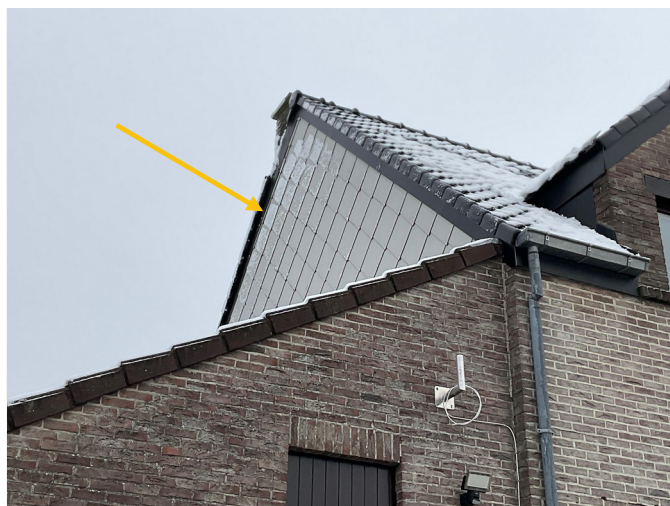
Eindbeoordeling materiaalrisico	Laag materiaalrisico en/of verlaagde kans op vezelvrijgave
---------------------------------	--

Gebondenheid	Categorie 1: hechtgebonden in oorsprong
Asbestsoort (vezeltype)	Crocidoliet aanwezig
Asbestconcentratie	Laag (< 50%)
Afschermingsgraad van het gehele materiaal	Geheel of deels vrij aan de buitenlucht
Toestand van het materiaal	Licht beschadigd, licht verweerd. Intact calciumsilicaatmateriaal of categorie III 'gebondenheid'

Beschrijving	Gevel met leien
Omgeving	Buiten
Primaire drager	Wand buitenschil
Asbestmateriaal	Dak- en gevelbekleding - Lei, shingle
Bindmiddel van asbestmateriaal	Cement
Gebondenheid op basis van bindmiddel	Hecht
Hoeveelheid (oppervlakte - aantal)	<ul style="list-style-type: none">• 25,00 m² - 1 stuk
Totale oppervlakte	25,00 m ²
Eenvoudig bereikbaar	Ja
Bevestigingswijze	<ul style="list-style-type: none">• Geklemd• Geschroefd
Identificatiemethode	Vaststelling zonder monsternamen
Destructieve handeling voor identificatie	Nee
Opmerking	<p>De gevel bestaat uit (asbest) cementen leien.</p> <p>Visueel kon er niet worden vastgesteld of het omtrent een asbesthoudende, dan niet asbesthoudende variant gaat.</p> <p>Staalname kon niet op een veilige manier gebeuren. Bij renovatie: vergewis of het materiaal asbesthoudend is of niet door middel van een staalname.</p>

Verwijderen

- Verwijder dit asbestmateriaal zo snel mogelijk. Volg de toestand goed op.
- Hemelwater dat afspoelt van asbestcement daken of gevels kan asbestdeeltjes bevatten. Gebruik het enkel voor gesloten circuits (bv. spoelen toiletten). Reinig na het vervangen van het dak of de gevel de dakgoten en regenwaterput of -ton om asbesthoudend sediment of slib te verwijderen

- Eenvoudige handelingen: mag via doe-het-zelf of door werknemer(s) met opleidingsattest eenvoudige handelingen
Deze toepassing betreft een hechtgebonden asbesttoepassing, buiten, en kan door een aannemer die over een opleidingsattest eenvoudige handelingen beschikt of door een particulier (doe-het-zelf), verwijderd worden indien:
 - 1) er geen verhoogd risico op vrijgave van asbestvezels ontstaat;
 - 2) de toepassing voorafgaand wordt gefixeerd/bevochtigd;
 - 3) de individuele elementen zonder machinale werktuigen en zonder breken of gooien een voor een losgemaakt worden;

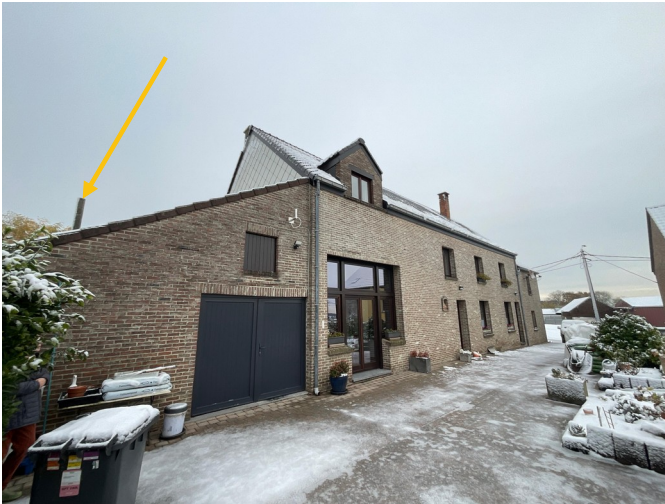
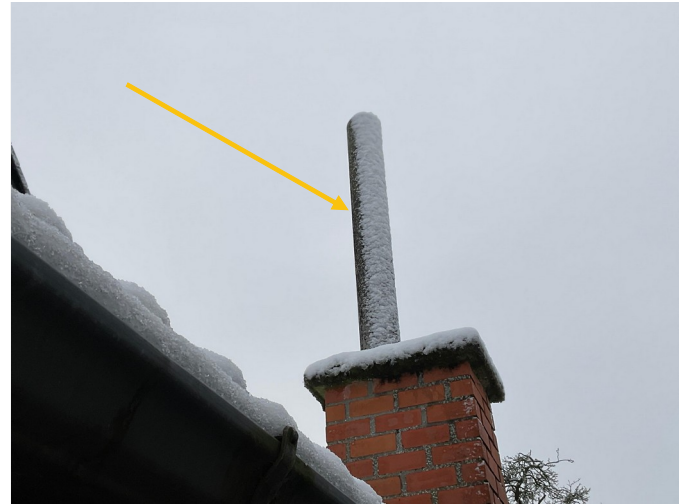
Eindbeoordeling materiaalrisico	Verhoogd materiaalrisico en/of verhoogde kans op vezelvrijgave
---------------------------------	--

Gebondenheid	Categorie 1: hechtgebonden in oorsprong
Asbestsoort (vezeltype)	Crocidoliet aanwezig
Asbestconcentratie	Laag (< 50%)
Afschermingsgraad van het gehele materiaal	Geheel of deels vrij aan de buitenlucht
Toestand van het materiaal	Matig beschadigd, matig verweerd

Beschrijving	Asbestcement schouw
Omgeving	Buiten
Primaire drager	Schuin dak
Asbestmateriaal	Rookgaskanaal
Bindmiddel van asbestmateriaal	Cement
Gebondenheid op basis van bindmiddel	Hecht
Hoeveelheid (lengte - omtrek - dikte - aantal)	<ul style="list-style-type: none">• 2,50 m - 40,00 cm - 2,00 cm - 1 stuk
Totaal volume	0,02 m ³
Eenvoudig bereikbaar	Ja
Bevestigingswijze	<ul style="list-style-type: none">• Verlijmd, ingegoten, versmeerd
Identificatiemethode	Vaststelling zonder monstername
Destructieve handeling voor identificatie	Nee
Opmerking	Diepte in de schacht is onbekend.

Verwijderen

- Verwijder dit asbestmateriaal zo snel mogelijk. Volg de toestand goed op.

- Eenvoudige handelingen: mag via doe-het-zelf of door werknemer(s) met opleidingsattest eenvoudige handelingen
Deze toepassing betreft een hechtgebonden asbesttoepassing, buiten, en kan door een aannemer die over een opleidingsattest eenvoudige handelingen beschikt of door een particulier (doe-het-zelf), verwijderd worden indien:

- 1) er geen verhoogd risico op vrijgave van asbestvezels ontstaat;
- 2) de toepassing voorafgaand wordt gefixeerd/bevochtigd;
- 3) de individuele elementen zonder machinale werktuigen en zonder breken of gooien een voor een losgemaakt worden;
- 4) in gesloten verpakking weggevoerd worden naar een erkend afvalpunt (recyclagepark).

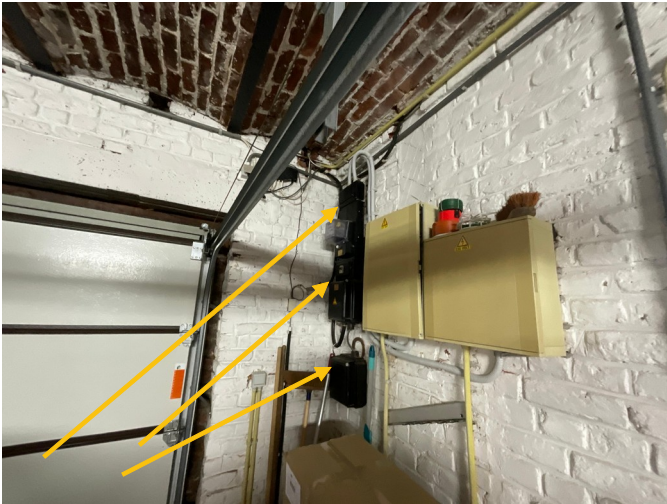
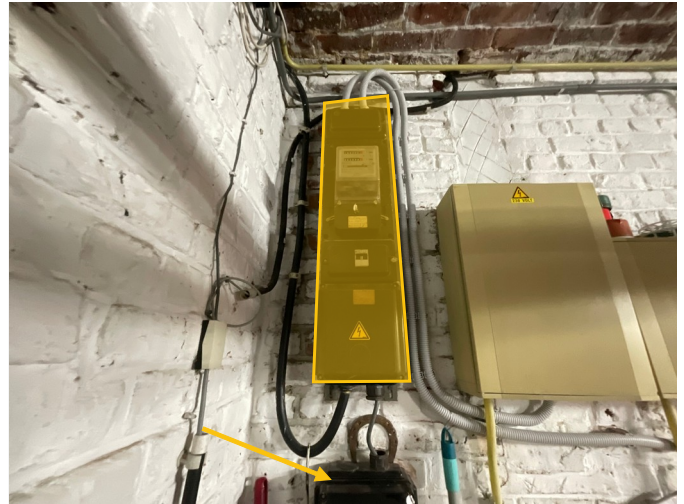
Eindbeoordeling materiaalisico	Laag materiaalisico en/of verlaagde kans op vezelvrijgave
--------------------------------	---

Gebondenheid	Categorie 1: hechtgebonden in oorsprong
Asbestsoort (vezeltype)	Crocidoliet aanwezig
Asbestconcentratie	Laag (< 50%)
Afschermingsgraad van het gehele materiaal	Geheel of deels (ook) vrij aan de binnenlucht
Toestand van het materiaal	Onbeschadigd, niet verweerd

Beschrijving	Bakeliet toepassingen
Omgeving	Binnen
Primaire drager	Binnenwand
Asbestmateriaal	Plaat, paneel, tablet - Type Bakeliet
Bindmiddel van asbestmateriaal	Kunststof of -hars
Gebondenheid op basis van bindmiddel	Hecht
Hoeveelheid (oppervlakte - dikte - aantal)	• 0,20 m ² - 2,00 cm - 3 stuks
Totaal volume	0,012 m ³
Eenvoudig bereikbaar	Ja
Bevestigingswijze	• Geschroefd
Identificatiemethode	Vaststelling zonder monsternamen
Destructieve handeling voor identificatie	Nee
Opmerking	Bakeliet toepassingen zijn in sommige gevallen asbesthoudend. Er werd geen staalname uitgevoerd van deze toepassing. Bij renovatie, of vernieuwing electriciteit advies: verwijderen van de mogelijk asbesthoudende toepassing. Algemeen advies: Zorg dat de toepassing in een goede staat blijft verkeren.

Zorgvuldig beheren

- Zorg voor een veilig beheer. Vermijd het beschadigen van het asbestmateriaal. Controleer de toestand jaarlijks op wijzigingen.

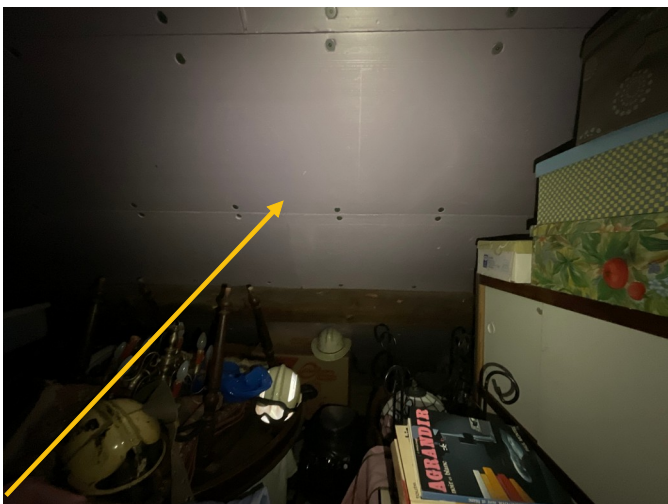
Situeringfoto

Tijdelijke beperking

Reden: Er is geen volledige risicobeoordeling mogelijk

Uitleg van de asbestdeskundige: Er kon tijdens de rondgang door de TCR (=toegankelijke constructie met risicobouwjaar) geen vaststellingen gedaan worden onder het dak:

- 1) Er kunnen geen vaststelling gedaan worden onder het dak langs de buitenzijde daar het materiaal zich hoger dan 3,50 m te rekenen vanaf een veilige ondergrond situeert
- 2) Er kunnen geen vaststellingen gedaan worden langs de binnenzijde, onder het dak, daar dit overal werd afgewerkt.

Inspectie onder deze laag was niet mogelijk zonder blijvende schade aan te richten, wat uitgesloten werd in het opdrachtformulier.

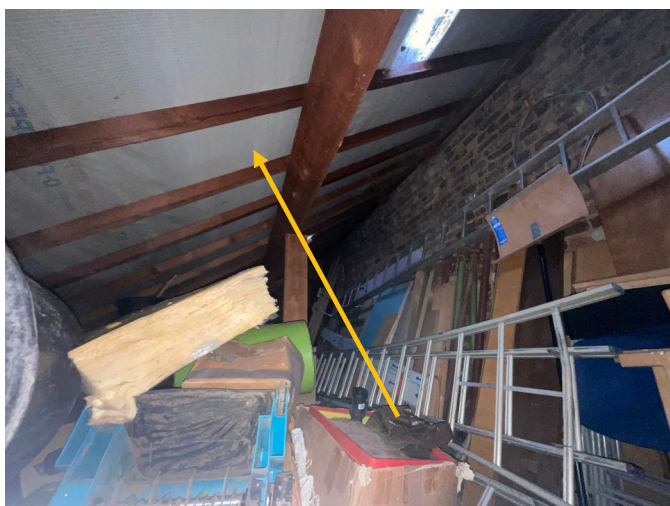
Vrije foto

Er werd een controle uitgevoerd onder de dakpannen. Op deze locatie werd er geen asbest-verdacht onderdak aangetroffen.

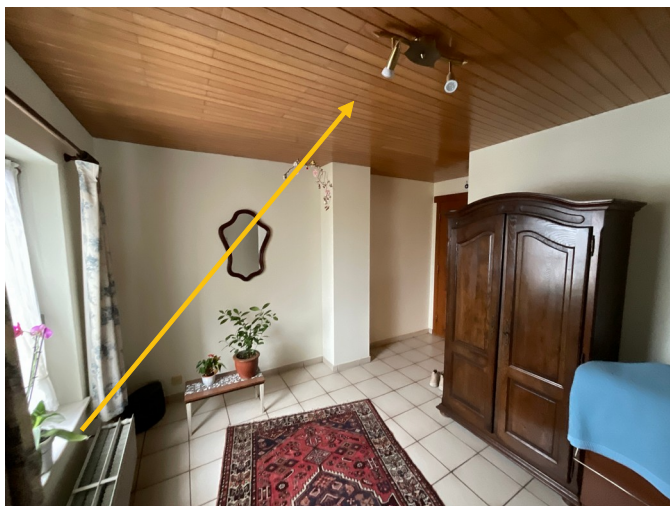
Vrije foto

Tijdens de controle van de TCR (=toegankelijke constructie met risicobouwjaar) werd vastgesteld dat de plafonds werden afgewerkt met niet-asbestverdachte voorzetpanelen, die inspectie van de bedekte structuur (opbouw, pleisterwerk) verhinderen.

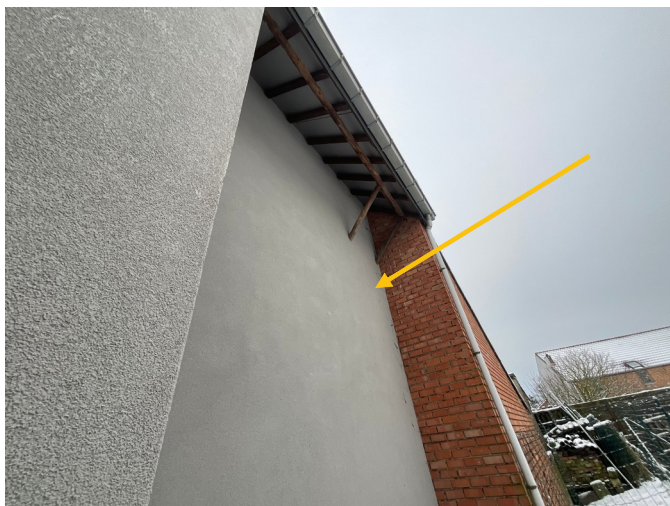
Vrije foto

Het betreft een niet-asbestverdachte laag crepi op de buitenwand.

Er kon, aan de hand van bewijsdocumenten, worden vastgesteld dat de crepi pas werd geïnstalleerd na 2001.

De crepi is m.a.w. niet-asbestverdacht.

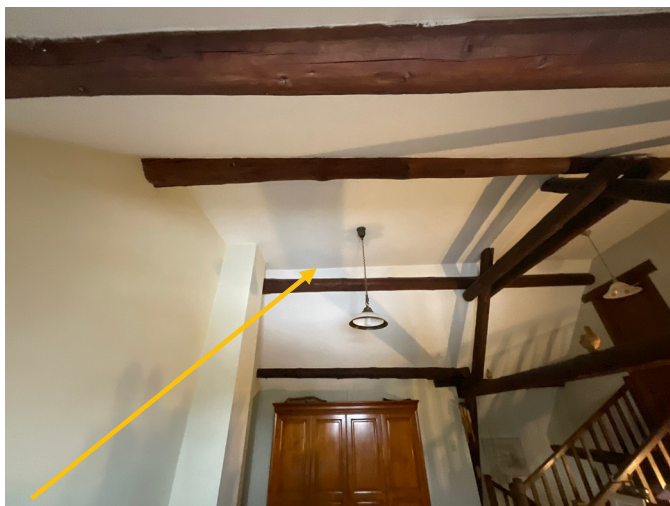
Vrije foto

Het plafond werd afgewerkt met een vals plafond in gyprocplaten. Er werd geen nader onderzoek gedaan naar mogelijks achterliggende asbestverdachte materialen (bv. pleisterwerk) daar deze buiten de scope van huidig, niet-destructief, asbestattest valt.

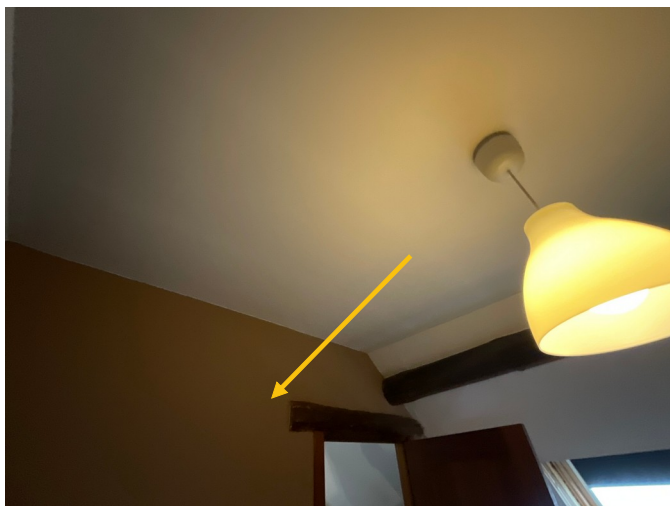
Vrije foto

De muren werden afgewerkt met gyprocwanden. Er werd in deze unit geen nader onderzoek gedaan naar mogelijks achterliggende asbestverdachte materialen (bv. pleisterwerk) daar deze buiten de scope van huidig, niet-destructief, asbestattest valt.

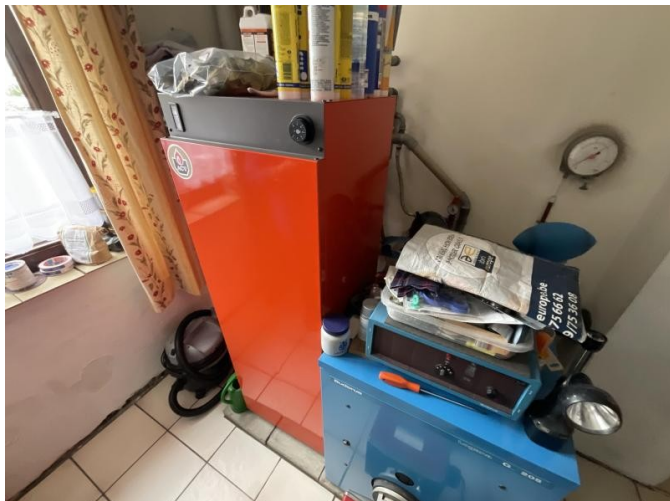
Vrije foto

De centrale verwarming werd gecontroleerd tijdens de inspectie van de TCR. Er werden geen asbestverdachte materialen aangetroffen.

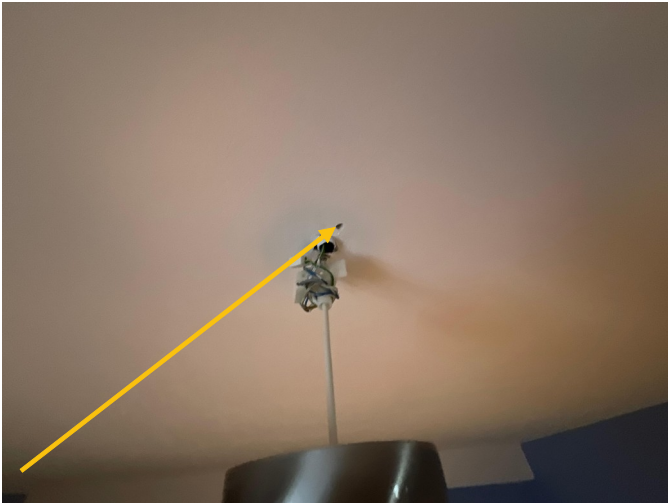
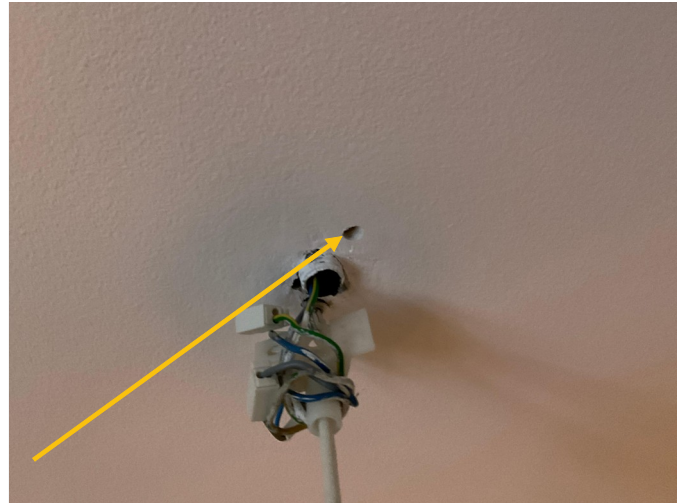
Fiche 11: Pleisterwerk plafond

Geen asbest

#	Type	Referentie	Resultaat
11.1	Mengmonster	MM02	Geen asbest

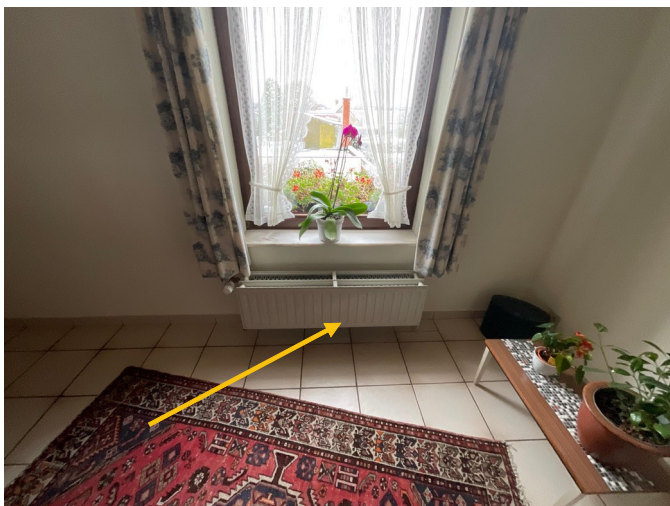
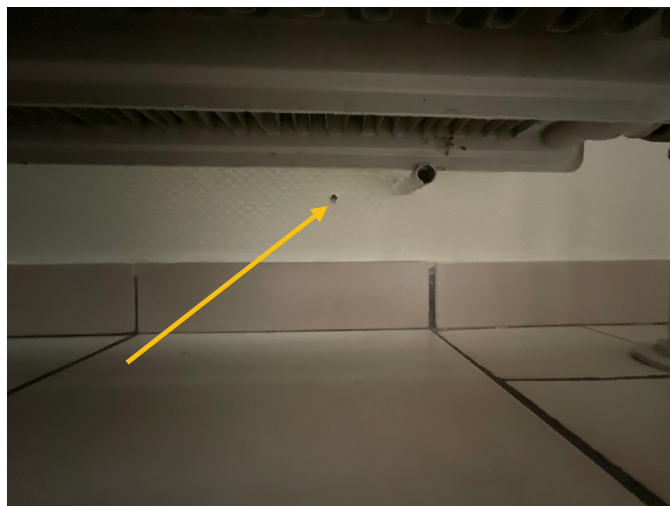
Fiche 12: Pleisterwerk wand

Geen asbest

#	Type	Referentie	Resultaat
12.1	Mengmonster	MM01	Geen asbest
