Asbestinventarisatetest

Visserstraat 11, 9470 Denderleeuw

Attestnummer : 20250524-000096.000

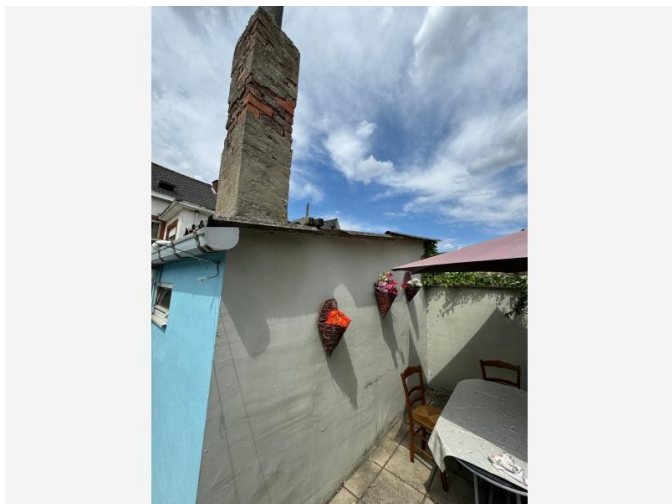
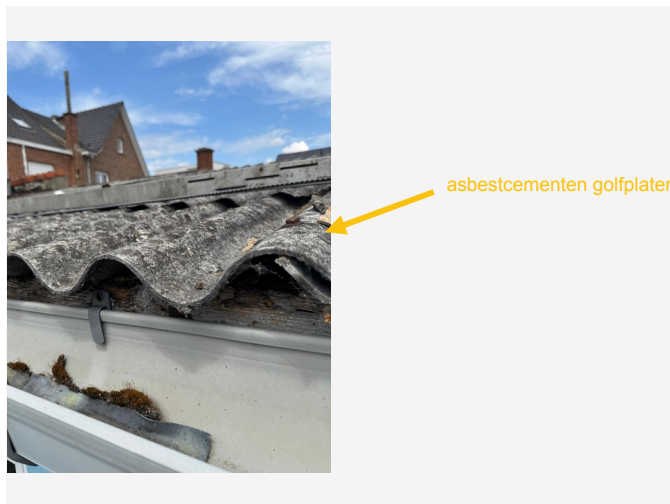
Eindbeoordeling materiaalrisico	Hoog materiaalrisico en/of hoge kans op vezelvrijgave
---------------------------------	---

Gebondenheid	Categorie 1: hechtgebonden in oorsprong
Asbestsoort (vezeltype)	Crocidoliet aanwezig
Asbestconcentratie	Laag (< 50%)
Afschermingsgraad van het gehele materiaal	Geheel of deels (ook) vrij aan de binnenlucht
Toestand van het materiaal	Matig beschadigd, matig verweerd

Beschrijving	Dak bestaande uit golfplaten
Omgeving	Buiten
Primaire drager	Schuin dak
Asbestmateriaal	Dak- en gevelbekleding - Golfplaat
Bindmiddel van asbestmateriaal	Cement
Gebondenheid op basis van bindmiddel	Hecht
Hoeveelheid (oppervlakte - aantal)	<ul style="list-style-type: none">• 12,00 m² - 1 stuk
Totale oppervlakte	12,00 m ²
Eenvoudig bereikbaar	Ja
Bevestigingswijze	<ul style="list-style-type: none">• Geklemd• Geschroefd
Identificatiemethode	Vaststelling zonder monsternamen
Destructieve handeling voor identificatie	Nee
Opmerking	De hoeveelheid is een schatting en kan afwijken van de werkelijke toestand.

Dringend verwijderen

- Verwijder dit asbestmateriaal zo snel mogelijk. Volg de toestand goed op.
- Hemelwater dat afspoelt van asbestcement daken of gevels kan asbestdeeltjes bevatten. Gebruik het enkel voor gesloten circuits (bv. spoelen toiletten). Reinig na het vervangen van het dak of de gevel de dakgoten en regenwaterput of -ton om asbesthoudend sediment of slib te verwijderen

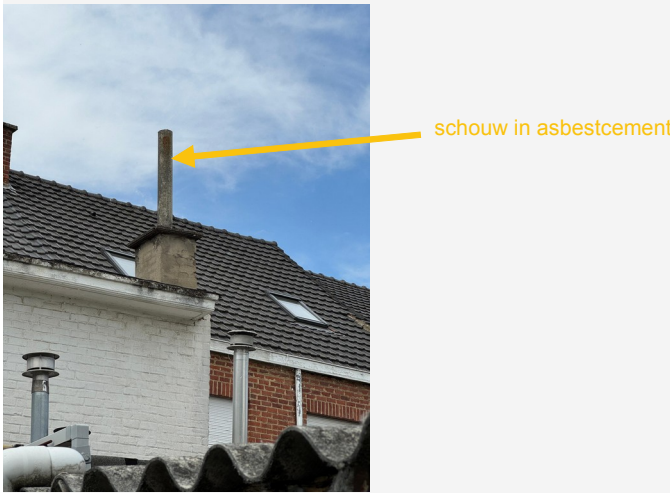
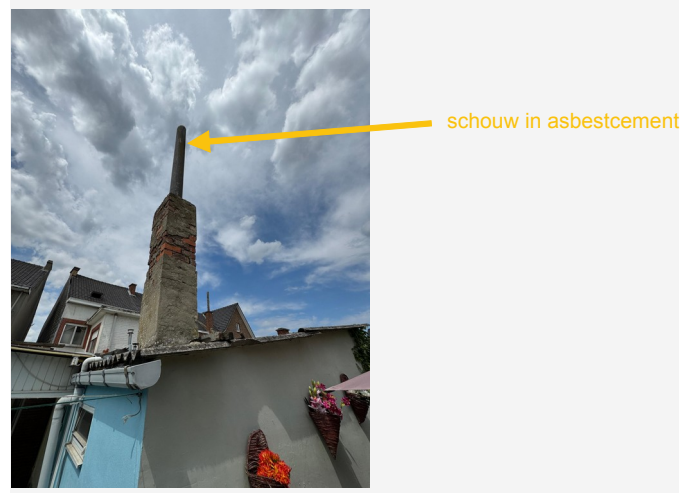
Eindbeoordeling materiaalrisico	Verhoogd materiaalrisico en/of verhoogde kans op vezelvrijgave
---------------------------------	--

Gebondenheid	Categorie 1: hechtgebonden in oorsprong
Asbestsoort (vezeltype)	Crocidoliet aanwezig
Asbestconcentratie	Laag (< 50%)
Afschermingsgraad van het gehele materiaal	Geheel of deels vrij aan de buitenlucht
Toestand van het materiaal	Matig beschadigd, matig verweerd

Beschrijving	Schouw
Omgeving	Buiten
Primaire drager	Schuin dak
Asbestmateriaal	Rookgaskanaal
Bindmiddel van asbestmateriaal	Cement
Gebondenheid op basis van bindmiddel	Hecht
Hoeveelheid (lengte - omtrek - dikte - aantal)	<ul style="list-style-type: none">• 10,00 m - 75,00 cm - 1,00 cm - 2 stuks
Totaal volume	0,15 m ³
Eenvoudig bereikbaar	Ja
Bevestigingswijze	<ul style="list-style-type: none">• Verlijmd, ingegoten, versmeerd
Identificatiemethode	Vaststelling zonder monstername
Destructieve handeling voor identificatie	Nee
Opmerking	De precieze lengte kan afwijken.

Verwijderen

- Zorg voor een veilig beheer en verwijder dit asbestmateriaal wanneer het bij werken eenvoudig bereikbaar wordt. Controleer de toestand jaarlijks op wijzigingen.

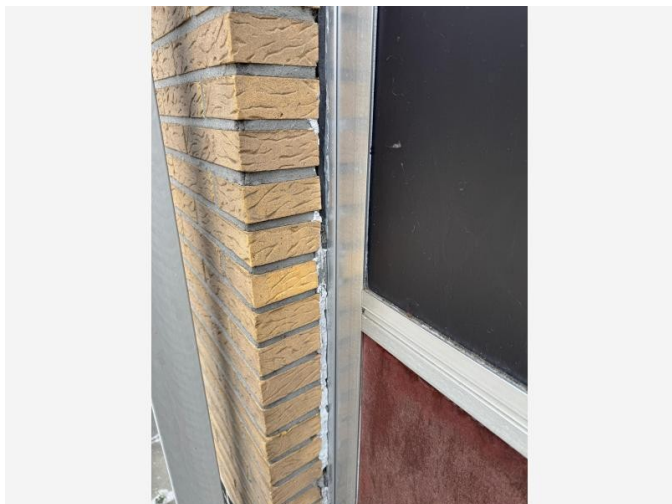
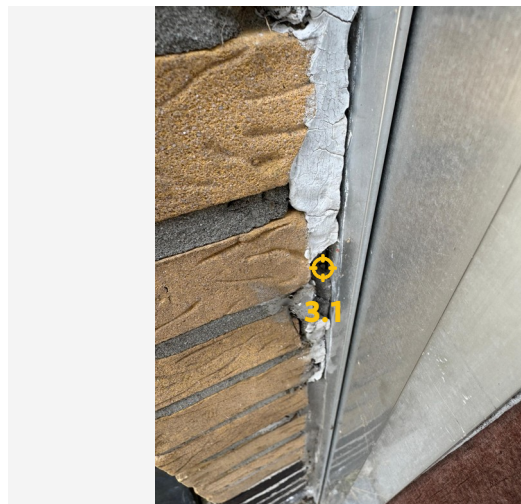
Eindbeoordeling materiaalrisico	Verhoogd materiaalrisico en/of verhoogde kans op vezelvrijgave
---------------------------------	--

Gebondenheid	Categorie 1: hechtgebonden in oorsprong
Asbestsoort (vezeltype)	Alleen chrysotiel
Asbestconcentratie	Laag (< 50%)
Afschermingsgraad van het gehele materiaal	Geheel of deels vrij aan de buitenlucht
Toestand van het materiaal	Matig beschadigd, matig verweerd

#	Type	Referentie	Resultaat
3.1	Puntmonster	ID3	Chrysotiel

Beschrijving	Mastiek ramen en deuren
Omgeving	Binnen
Primaire drager	Wandopening verticaal (raam, deur, ...)
Asbestmateriaal	In-situ afwerkingslagen - Pasta, stopverf, voegsel, stopsel, vulsel, mastiek, katten, ...
Bindmiddel van asbestmateriaal	Kitten, mastiek, pasta
Gebondenheid op basis van bindmiddel	Hecht
Hoeveelheid (gewicht - aantal)	<ul style="list-style-type: none">• 3,00 kg - 1 stuk
Totaal gewicht	3,00 kg
Eenvoudig bereikbaar	Ja
Bevestigingswijze	<ul style="list-style-type: none">• Verlijmd, ingegoten, versmeerd
Identificatiemethode	Vaststelling met monstername
Destructieve handeling voor identificatie	Nee
Opmerking	De hoeveelheid is een schatting en kan afwijken van de werkelijke toestand.

Verwijderen

- Zorg voor een veilig beheer. Vermijd het beschadigen van het asbestmateriaal. Controleer de toestand jaarlijks op wijzigingen.

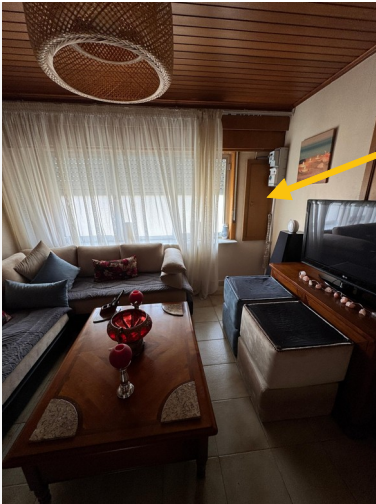
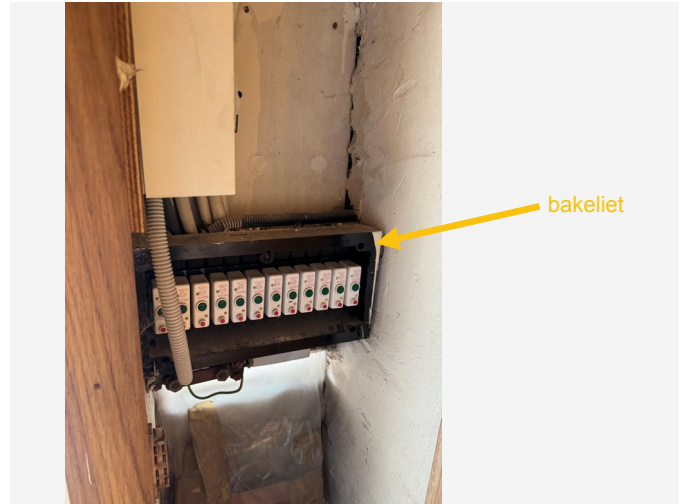
oude zekeringkast

Beschrijving	Oude zekeringkast
Omgeving	Binnen
Primaire drager	Communicatie en elektrische infrastructuur en uitrusting
Asbestmateriaal	Plaat, paneel, tablet - Type Bakeliet
Bindmiddel van asbestmateriaal	Kunststof of -hars
Gebondenheid op basis van bindmiddel	Hecht
Hoeveelheid (oppervlakte - dikte - aantal)	<ul style="list-style-type: none">• 0,10 m² - 1,00 cm - 1 stuk
Totaal volume	0,001 m ³
Eenvoudig bereikbaar	Ja
Bevestigingswijze	<ul style="list-style-type: none">• Geschroefd
Identificatiemethode	Vaststelling zonder monstername
Destructieve handeling voor identificatie	Nee
Opmerking	De hoeveelheid is een schatting.

Verwijderen

- Zorg voor een veilig beheer. Vermijd het beschadigen van het asbestmateriaal. Controleer de toestand jaarlijks op wijzigingen.

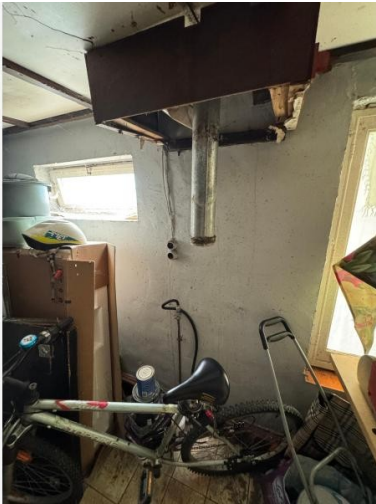
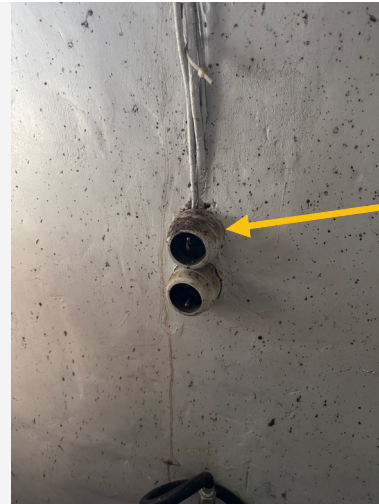
Beschrijving	Bakeliet schakelaars/stopcontacten
Omgeving	Binnen
Primaire drager	Communicatie en elektrische infrastructuur en uitrusting
Asbestmateriaal	Plaat, paneel, tablet - Type Bakeliet
Bindmiddel van asbestmateriaal	Kunststof of -hars
Gebondenheid op basis van bindmiddel	Hecht
Hoeveelheid (oppervlakte - dikte - aantal)	• 0,10 m ² - 1,00 cm - 3 stuks
Totaal volume	0,003 m ³
Eenvoudig bereikbaar	Ja
Bevestigingswijze	• Geschroefd
Identificatiemethode	Vaststelling zonder monsternamen
Destructieve handeling voor identificatie	Nee
Opmerking	De hoeveelheid is een schatting.

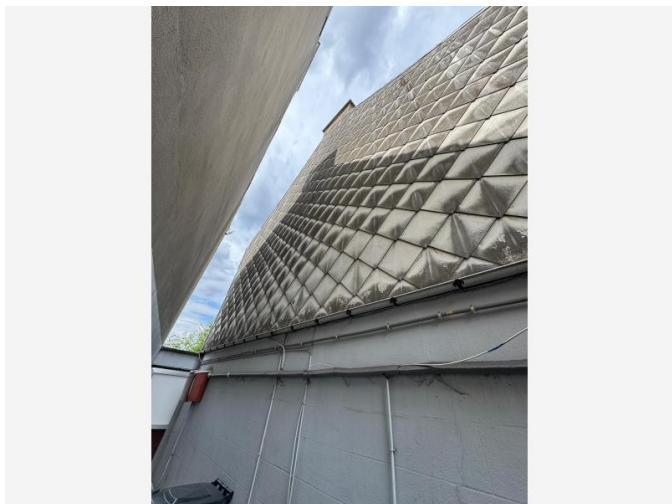
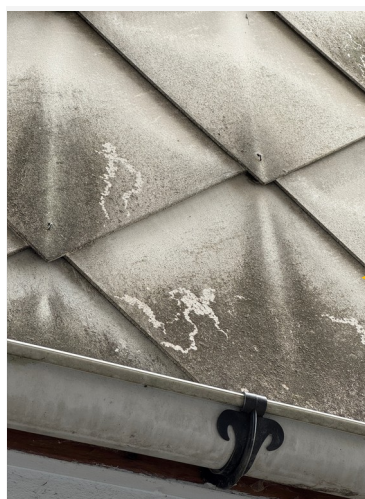
Beschrijving	Gevel met leien
Omgeving	Buiten
Primaire drager	Wand buitenschil
Asbestmateriaal	Dak- en gevelbekleding - Lei, shingle
Bindmiddel van asbestmateriaal	Cement
Gebondenheid op basis van bindmiddel	Hecht
Hoeveelheid (oppervlakte - aantal)	<ul style="list-style-type: none">• 35,00 m² - 1 stuk
Totale oppervlakte	35,00 m ²
Eenvoudig bereikbaar	Ja
Bevestigingswijze	<ul style="list-style-type: none">• Geklemd
Identificatiemethode	Vaststelling zonder monstername
Destructieve handeling voor identificatie	Nee
Opmerking	De hoeveelheid is een schatting en kan afwijken van de werkelijke toestand.

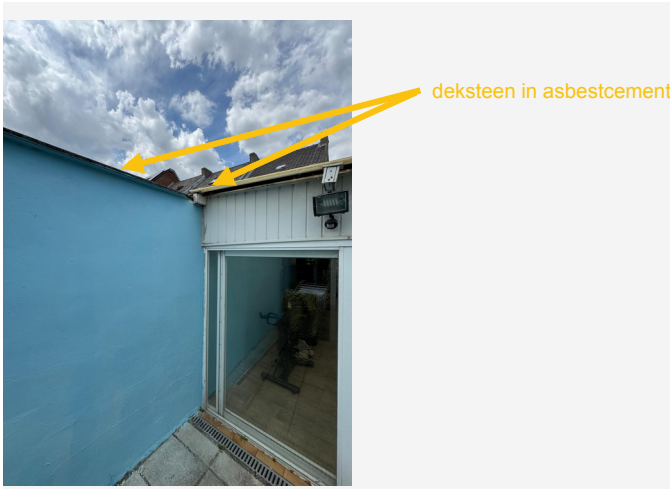
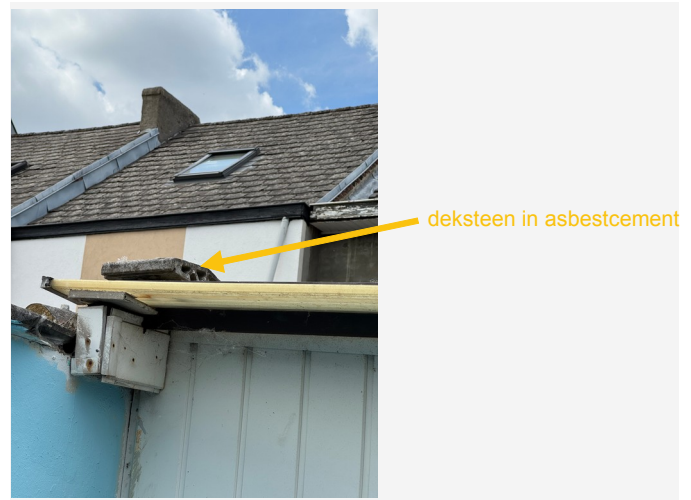
Beschrijving	Deksteen
Omgeving	Buiten
Primaire drager	Wand vrijstaand (scheidingsmuur, ...)
Asbestmateriaal	Deksteen, muurkap - Hol
Bindmiddel van asbestmateriaal	Cement
Gebondenheid op basis van bindmiddel	Hecht
Hoeveelheid (oppervlakte - dikte - aantal)	• 2,50 m ² - 3,00 cm - 1 stuk
Totaal volume	0,075 m ³
Eenvoudig bereikbaar	Ja
Bevestigingswijze	• Verlijmd, ingegoten, versmeerd
Identificatiemethode	Vaststelling zonder monstername
Destructieve handeling voor identificatie	Nee
Opmerking	De precieze hoeveelheid kan afwijken.

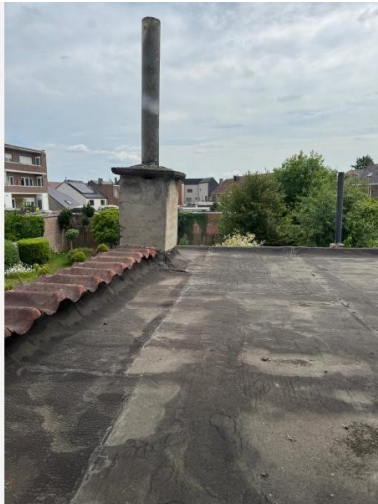
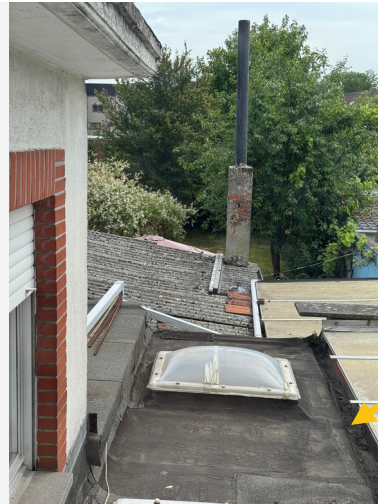
Beschrijving	Roofing
Omgeving	Buiten
Primaire drager	Plat dak
Asbestmateriaal	Dak- en gevelbekleding - Roofing
Bindmiddel van asbestmateriaal	Bitumen (roofing, teer, asfalt)
Gebondenheid op basis van bindmiddel	Hecht
Hoeveelheid (oppervlakte - aantal)	<ul style="list-style-type: none">• 20,00 m² - 1 stuk
Totale oppervlakte	20,00 m ²
Eenvoudig bereikbaar	Ja
Bevestigingswijze	<ul style="list-style-type: none">• Verlijmd, ingegoten, versmeerd
Identificatiemethode	Vaststelling zonder monstername Motivatie: Groot risico op structurele gevolgschade (lekschade, werking installatie,...)
Destructieve handeling voor identificatie	Nee
Opmerking	De hoeveelheid is een schatting. Staalname tot op de eventuele onderliggende lagen is niet mogelijk zonder uitbreiding naar een destructief onderzoek.

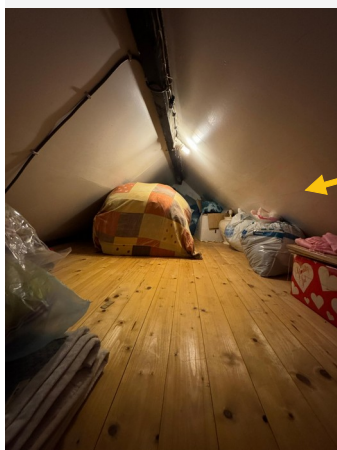
zolderruimte, lager dan 1,50 m

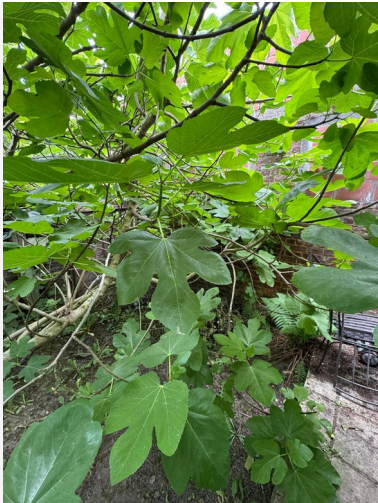
overwoekerende vegetatie

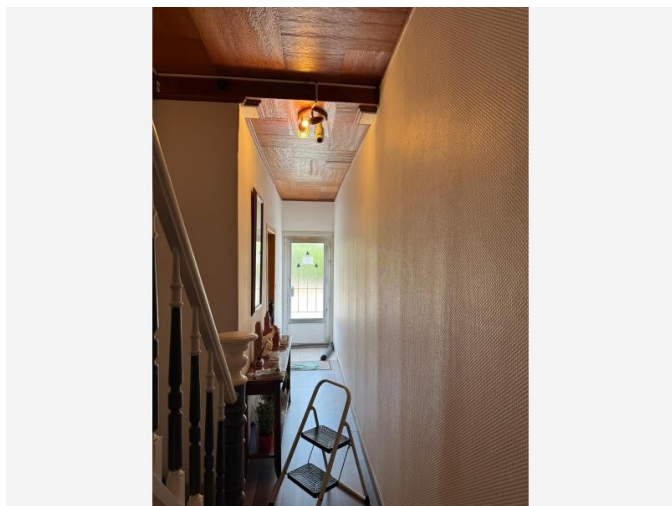
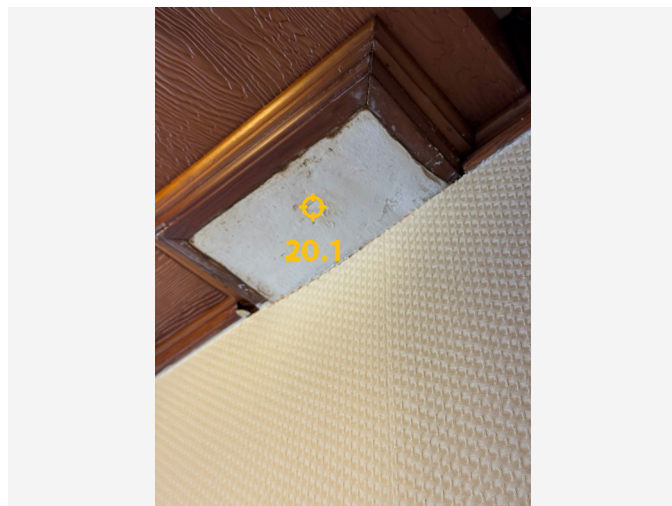
Beschrijving	Pleisterwerk plafonds
Omgeving	Binnen
Primaire drager	Plafond
Bindmiddel van materiaal	Gips - kalk
Gebondenheid op basis van bindmiddel	Niet-hechtgebonden
Hoeveelheid (oppervlakte - dikte - aantal)	• 10,00 m ² - 1,00 cm - 1 stuk
Totaal volume	0,10 m ³
Identificatiemethode	Vaststelling met monstername
Destructieve handeling voor identificatie	Nee
Opmerking	<p>De hoeveelheid is een schatting en kan afwijken van de werkelijke toestand. Waar mogelijk, wordt staalname uitgevoerd conform het inspectieprotocol: in een droge ruimte zoals een slaapkamer, in een natte ruimte zoals een keuken of badkamer, in een traphal en in een stookruimte.</p> <p>In deze woning zijn bijna alle plafonds valse plafonds, waardoor enkel staalname mogelijk was in de gang op V0 en in één kamer op V1.</p>
