Asbestinventarisatetest

Leming 60, 3010 Leuven

Attestnummer : 20260408-000111.000

Niet-asbestveilig

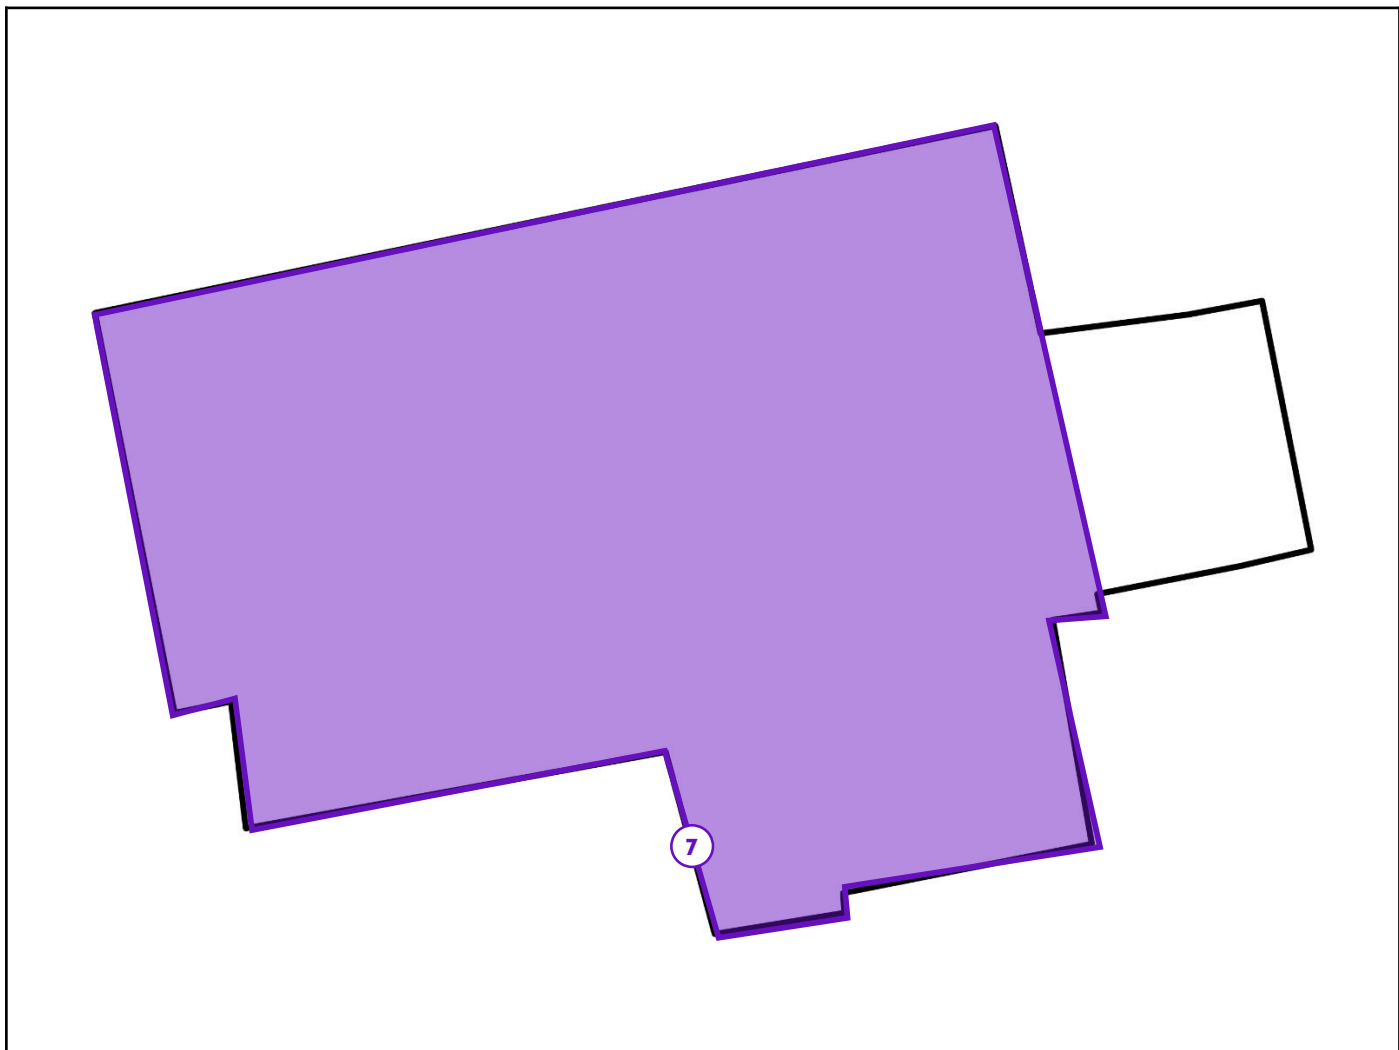
Plan 1.1: Hoofdgebouw plan

Beschrijving	Type	Actie
7. Onderdak (niet waarneembaar)	Beperking	-

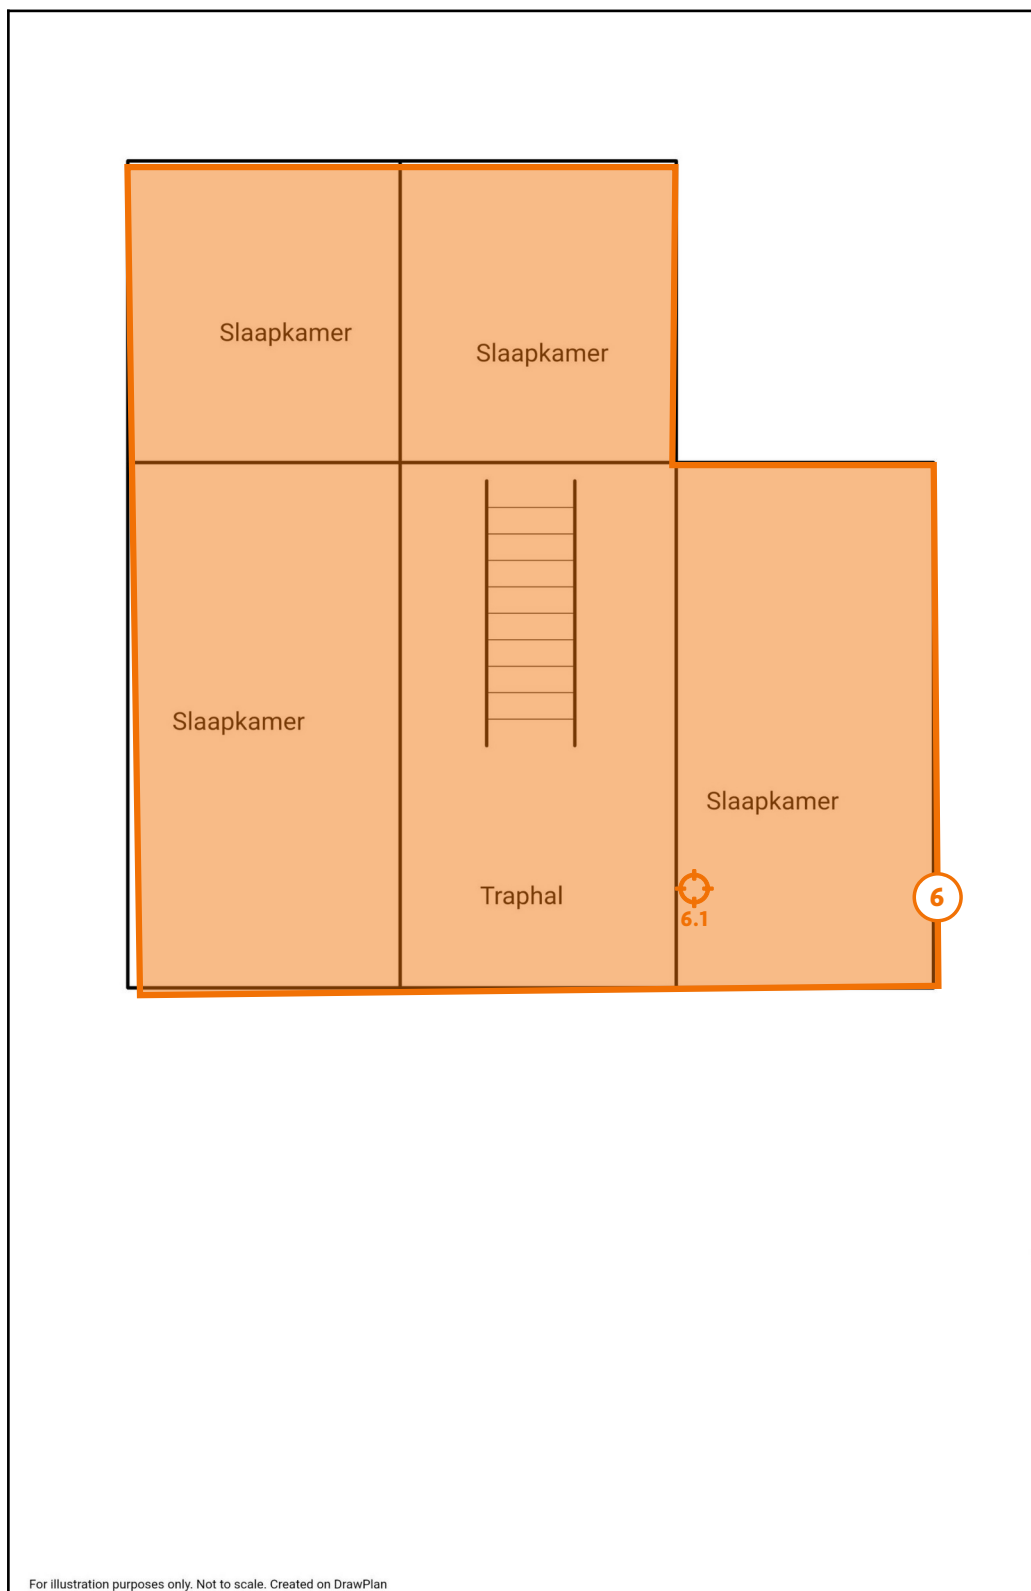
Plan 1.2: V+1 Vloer

6. Vinyl	Asbestmateriaal	Verwijderen
6.1 Code: PM01	Puntmonster	-

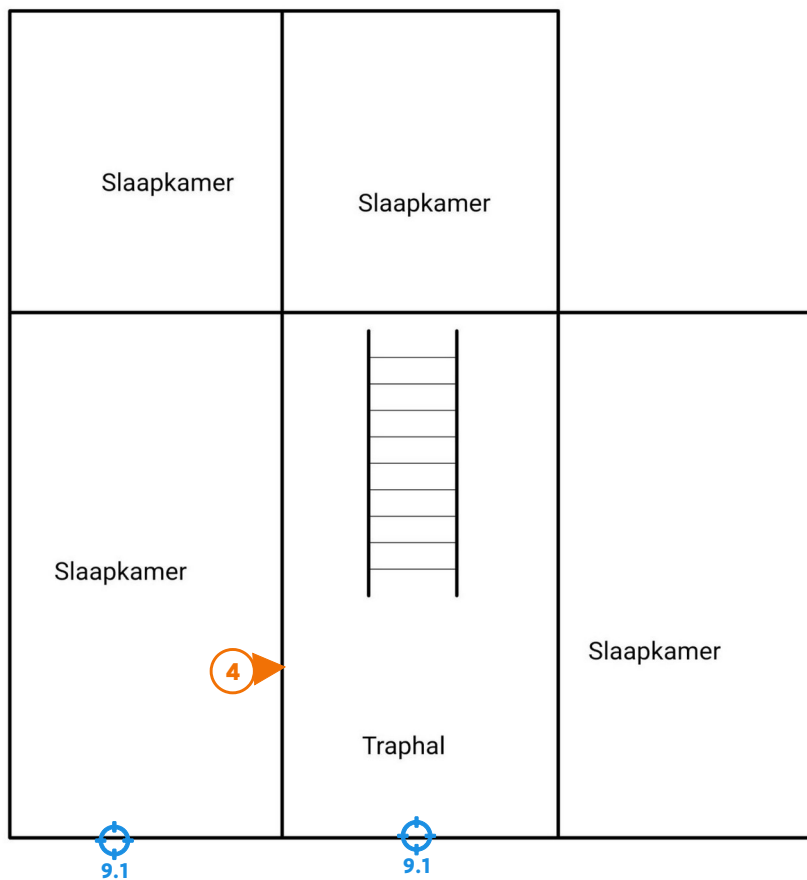
Plan 1.3: V+1

4. Bakeliet schakelaars/stopcontacten	Asbestmateriaal	Verwijderen
8. Plafonds bestaande uit voorzetpanelen	Advies	-
9. Pleisterwerk wanden	Geen asbest	-
9.1 Code: MM01	Mengmonster	-

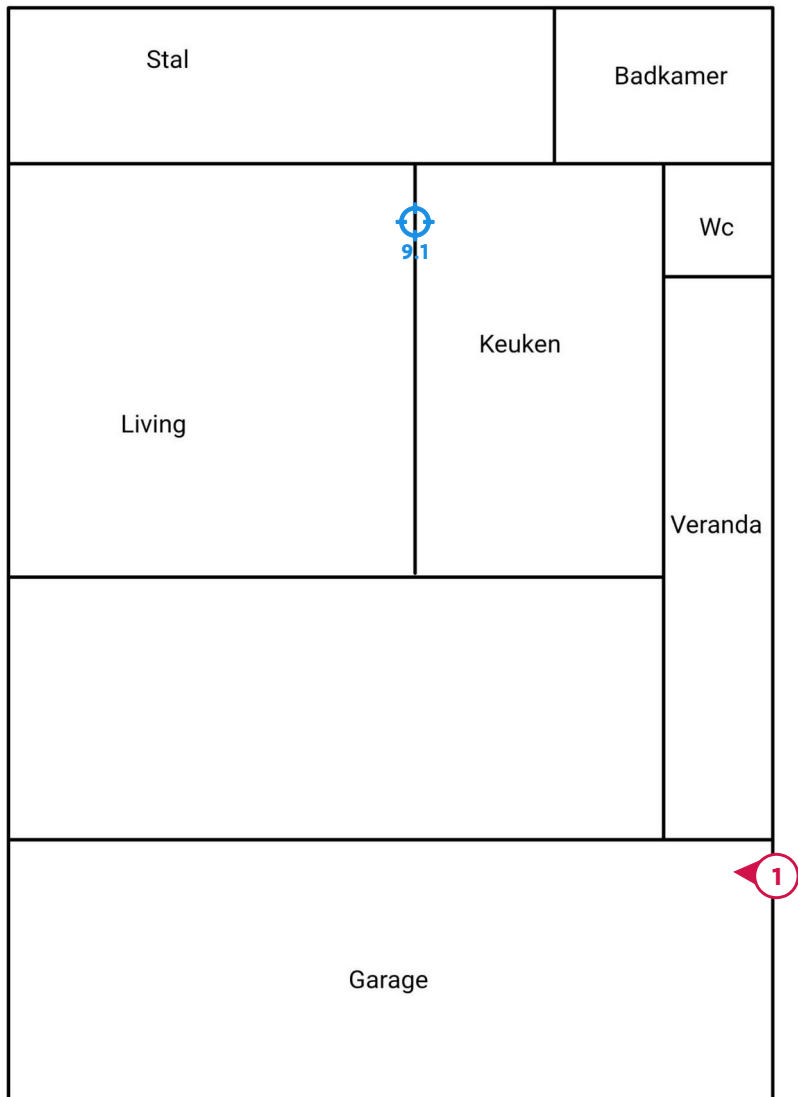
Plan 1.4: V+0

1. Cementbuis	Asbestmateriaal	Dringend verwijderen
8. Plafonds bestaande uit voorzetpanelen	Advies	-
9. Pleisterwerk wanden	Geen asbest	-
9.1 Code: MM01	Mengmonster	-

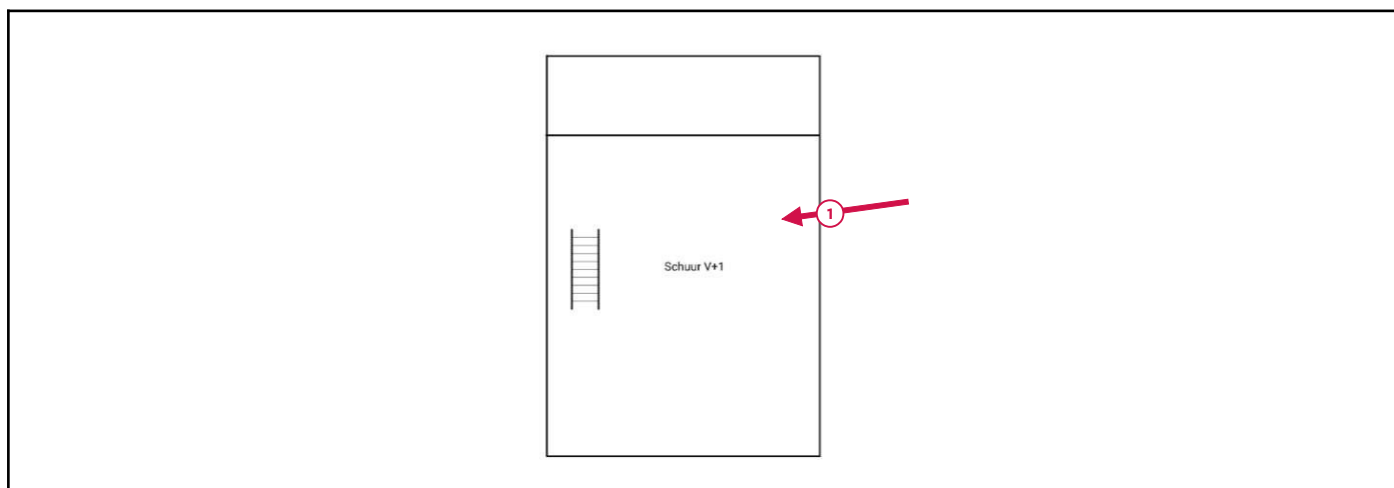
Plan 1.7: Schuur V+1

Beschrijving	Type	Actie
1. Cementbuis	Asbestmateriaal	Dringend verwijderen

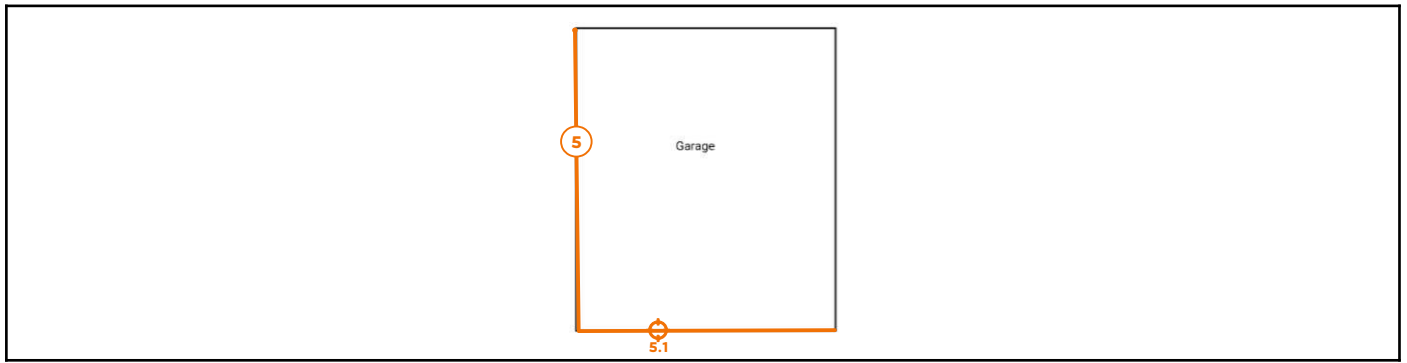
Plan 1.8: Garage V+0

Beschrijving	Type	Actie
5. AC wandplaten	Asbestmateriaal	Verwijderen
5.1 Code: PM04	Puntmonster	-

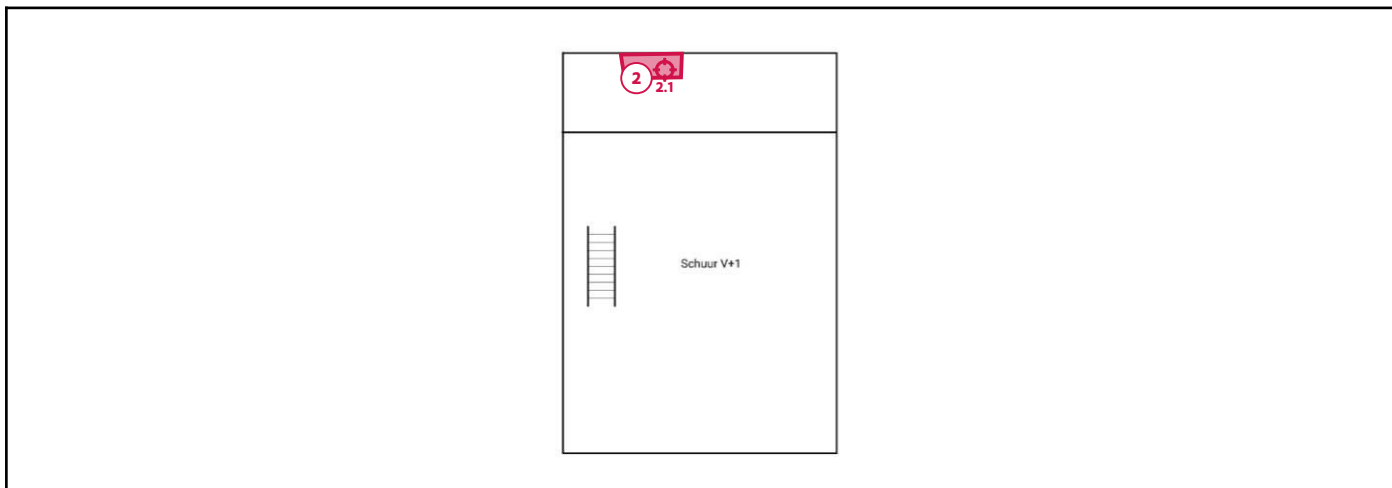
Plan 1.9: Schuur V+1 kopie

Beschrijving	Type	Actie
2. Onderdak	Asbestmateriaal	Dringend verwijderen
2.1 Code: PM03	Puntmonster	-

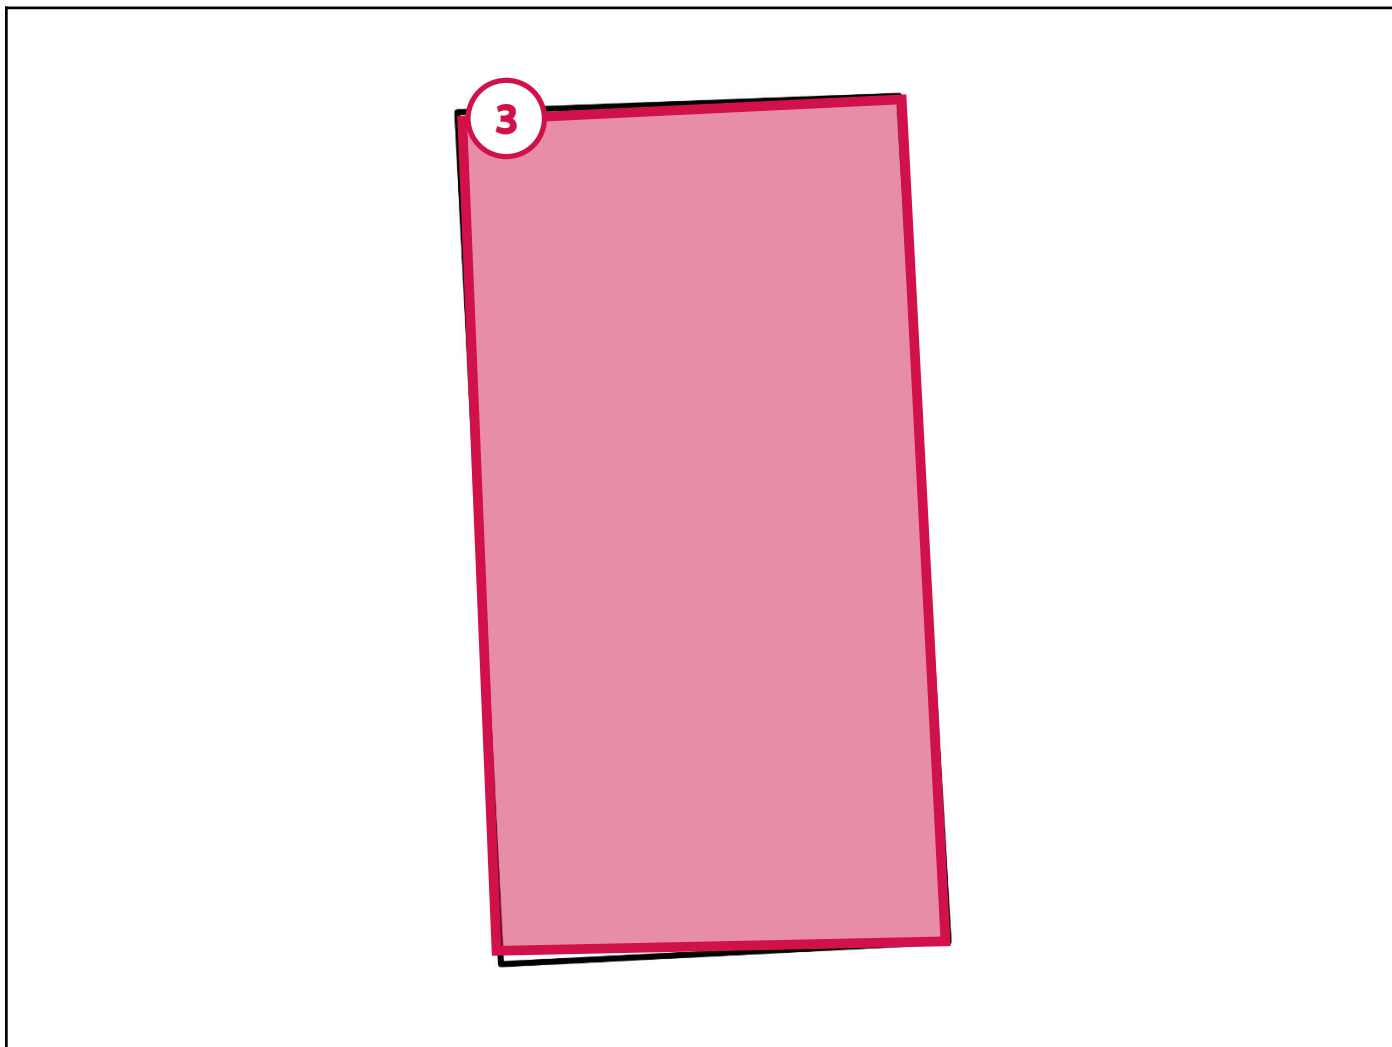
Plan 3.1: Bijgebouw plan

Beschrijving	Type	Actie
3. Dak bestaande uit golfplaten	Asbestmateriaal	Dringend verwijderen

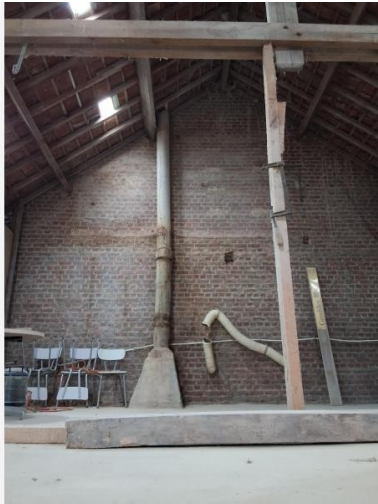
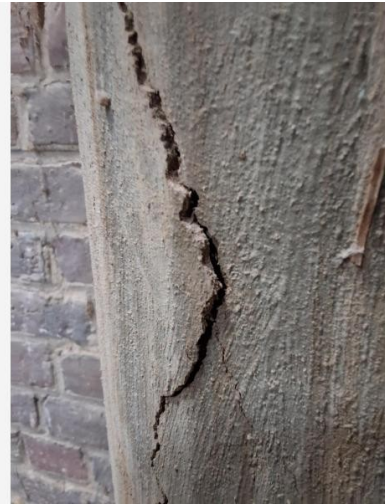
Dringend verwijderen

Eindbeoordeling materiaalrisico	Hoog materiaalrisico en/of hoge kans op vezelvrijgave
---------------------------------	---

Gebondenheid	Categorie 1: hechtgebonden in oorsprong
Asbestsoort (vezeltype)	Crocidoliet aanwezig
Asbestconcentratie	Laag (< 50%)
Afschermingsgraad van het gehele materiaal	Geheel of deels vrij aan de binnenlucht, maar geen contact met binnenluchtstromen
Toestand van het materiaal	Matig beschadigd, matig verweerd

Beschrijving	Cementbuis
Omgeving	Binnen
Primaire drager	Schacht-koker (technisch)
Asbestmateriaal	Buis, koker, leiding, pijp, doorvoer
Bindmiddel van asbestmateriaal	Cement
Gebondenheid op basis van bindmiddel	Hecht
Hoeveelheid (lengte - omtrek - dikte - aantal)	<ul style="list-style-type: none">• 10,00 m - 20,00 cm - 2,00 cm - 1 stuk
Totaal volume	0,04 m ³
Eenvoudig bereikbaar	Ja
Bevestigingswijze	<ul style="list-style-type: none">• Verlijmd, ingegoten, versmeerd
Identificatiemethode	De asbestdeskundige beoordeelt het materiaal als asbesthoudend, en dit zonder monsternamen.
Destructieve handeling voor identificatie	Nee
Opmerking	De precieze lengte is onbekend.

- Zorg voor een veilig beheer. Vermijd het beschadigen van het asbestmateriaal. Controleer de toestand jaarlijks op wijzigingen.

- Eenvoudige handelingen: mag via doe-het-zelf of door werknemer(s) met opleidingsattest eenvoudige handelingen
Deze toepassing kan door een aannemer die over een opleidingsattest eenvoudige handelingen beschikt of door een particulier (doe-het-zelf), verwijderd worden indien er geen verhoogd risico op vrijgave van asbestvezels (max. concentratie 0,01 vezels/cm³ - CODEX Art. VI.3-54) ontstaat en de toepassing voorafgaand wordt gefixeerd/bevochtigd; de individuele elementen zonder machinale werktuigen (boormachine, slijpschijf, hogedrukreiniger,...) en zonder breken of gooien een voor een losgemaakt worden; en ten slotte dubbel en luchtdicht verpakt weggevoerd worden naar een erkend afvalpunt (recyclagepark).

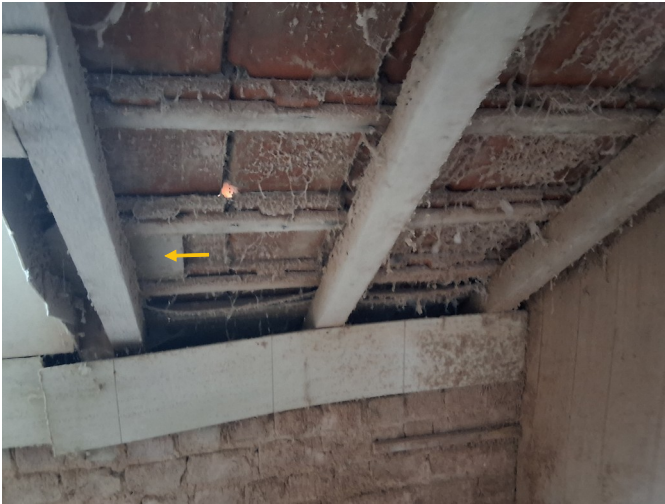
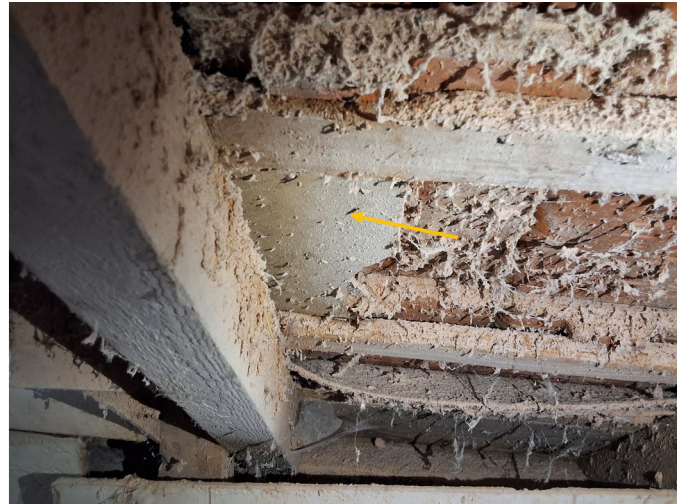
Dringend verwijderen

Eindbeoordeling materiaalrisico	Hoog materiaalrisico en/of hoge kans op vezelvrijgave
---------------------------------	---

Gebondenheid	Categorie 1: hechtgebonden in oorsprong
Asbestsoort (vezeltype)	Alleen chrysotiel aanwezig
Asbestconcentratie	Laag (< 50%)
Afschermingsgraad van het gehele materiaal	Geheel of deels vrij aan binnenluchtstromen
Toestand van het materiaal	Zwaar beschadigd, zwaar verweerd

#	Type	Referentie	Resultaat
2.1	Puntmonster	PM03	Chrysotiel

Beschrijving	Onderdak
Omgeving	Binnen
Primaire drager	Schuin dak
Asbestmateriaal	Plaat, paneel, tablet - Type Menuiserite
Bindmiddel van asbestmateriaal	Cement
Gebondenheid op basis van bindmiddel	Hecht
Hoeveelheid (oppervlakte - dikte - aantal)	• 2,00 m ² - 1,00 cm - 1 stuk
Totaal volume	0,02 m ³
Eenvoudig bereikbaar	Ja
Bevestigingswijze	<ul style="list-style-type: none">• Geklemd• Genageld, geniet
Identificatiemethode	Een monstername door de asbestdeskundige met laboanalyse door een asbestlabo.
Destructieve handeling voor identificatie	Nee
Opmerking	De hoeveelheid is een zo nauwkeurig mogelijke opmeting. Hieraan kunnen evenwel geen rechten worden ontleend.

- Zorg voor een veilig beheer. Vermijd het beschadigen van het asbestmateriaal. Controleer de toestand jaarlijks op wijzigingen.

- Eenvoudige handelingen: enkel door erkend asbestverwijderaar
Indien bovenstaande criteria worden overschreden:

Deze toepassing kan enkel door een erkende asbestverwijderaar verwijderd worden omdat er hier automatisch een verhoogd risico op vrijgave van asbestvezels (max. concentratie 0,01 vezels/cm³ - CODEX - Art. VI.3-54) ontstaat. (Bron: VLAREM II: 6.4.0.1 par1, par2 en par3). Een erkend asbestverwijderaar moet ingeschakeld worden voor deze toepassingen die niet (kunnen) worden verwijderd door de couveuzemethode, door hermetische zone of door de materialen beschreven in VLAREM II, art. 6.4.0.1 par2. (Bron: Leidraad bij het Inspectieprotocol)

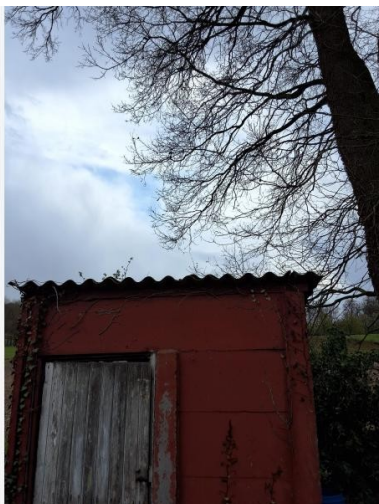
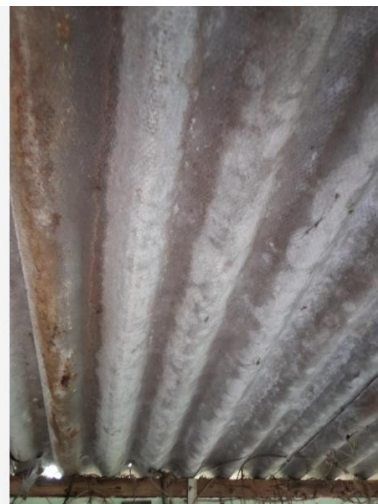
Dringend verwijderen

Hoog materiaalrisico en/of hoge kans op vezelvrijgave

Gebondenheid	Categorie 1: hechtgebonden in oorsprong
Asbestsoort (vezeltype)	Crocidoliet aanwezig
Asbestconcentratie	Laag (< 50%)
Afschermingsgraad van het gehele materiaal	Geheel of deels vrij aan binnenluchtstromen
Toestand van het materiaal	Matig beschadigd, matig verweerd

Beschrijving	Dak bestaande uit golfplaten
Omgeving	Buiten
Primaire drager	Schuin dak
Asbestmateriaal	Dak- en gevelbekleding - Golfplaat
Bindmiddel van asbestmateriaal	Cement
Gebondenheid op basis van bindmiddel	Hecht
Hoeveelheid (oppervlakte - aantal)	<ul style="list-style-type: none">• 10,00 m² - 1 stuk
Totale oppervlakte	10,00 m ²
Eenvoudig bereikbaar	Ja
Bevestigingswijze	<ul style="list-style-type: none">• Geklemd• Geschroefd
Identificatiemethode	De asbestdeskundige beoordeelt het materiaal als asbesthoudend, en dit zonder monsternamen.
Destructieve handeling voor identificatie	Nee
Opmerking	De hoeveelheid is een zo nauwkeurig mogelijke opmeting. Hieraan kunnen evenwel geen rechten worden ontleend.

- Verwijder dit asbestmateriaal zo snel mogelijk. Volg de toestand goed op.
- Hemelwater dat afspoelt van asbestcement daken of gevels kan asbestdeeltjes bevatten. Gebruik het enkel voor gesloten circuits (bv. spoelen toiletten). Reinig na het vervangen van het dak of de gevel de dakgoten en regenwaterput of -ton om asbesthoudend sediment of slib te verwijderen

- Eenvoudige handelingen: mag via doe-het-zelf of door werknemer(s) met opleidingsattest eenvoudige handelingen
Deze toepassing kan door een aannemer die over een opleidingsattest eenvoudige handelingen beschikt of door een particulier (doe-het-zelf), verwijderd worden indien er geen verhoogd risico op vrijgave van asbestvezels (max. concentratie 0,01 vezels/cm³ - CODEX Art. VI.3-54) ontstaat en de toepassing voorafgaand wordt gefixeerd/bevochtigd; de individuele elementen zonder machinale werktuigen (boormachine, slijpschijf, hogedrukreiniger,...) en zonder breken of gooien een voor een losgemaakt worden; en ten slotte dubbel en luchtdicht verpakt weggevoerd worden naar een erkend afvalpunt (recyclagepark).

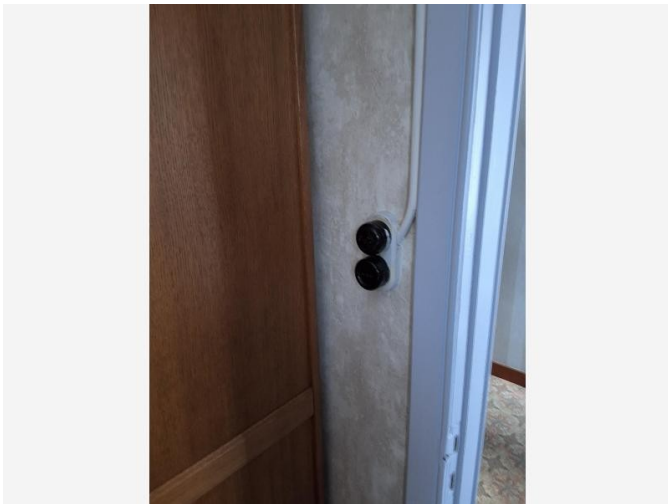
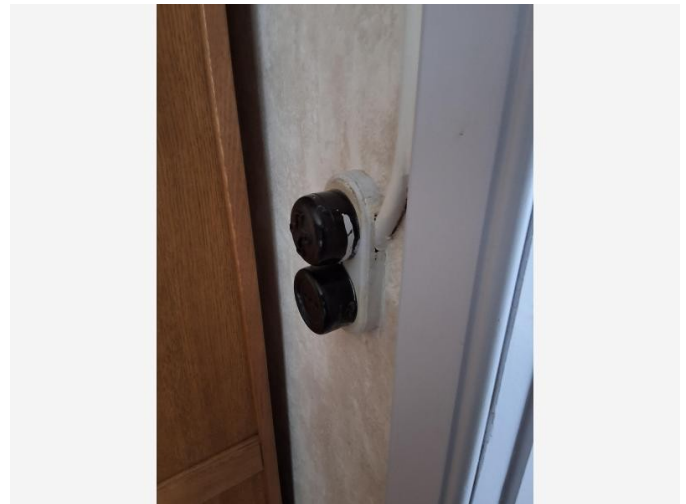
Verwijderen

Eindbeoordeling materiaalrisico	Verhoogd materiaalrisico en/of verhoogde kans op vezelvrijgave
---------------------------------	--

Gebondenheid	Categorie 1: hechtgebonden in oorsprong
Asbestsoort (vezeltype)	Crocidoliet aanwezig
Asbestconcentratie	Laag (< 50%)
Afschermingsgraad van het gehele materiaal	Geheel of deels vrij aan de binnenlucht, maar geen contact met binnenluchtstromen
Toestand van het materiaal	Licht beschadigd, licht verweerd. Intacte calciumsilicaatplaat of materiaal met categorie 3-gebondenheid

Beschrijving	Bakeliet schakelaars/stopcontacten
Omgeving	Binnen
Primaire drager	Communicatie en elektrische infrastructuur en uitrusting
Asbestmateriaal	Plaat, paneel, tablet - Type Bakeliet
Bindmiddel van asbestmateriaal	Kunststof of -hars
Gebondenheid op basis van bindmiddel	Hecht
Hoeveelheid (oppervlakte - dikte - aantal)	<ul style="list-style-type: none"> • 0,10 m² - 1,00 cm - 1 stuk
Totaal volume	0,001 m ³
Eenvoudig bereikbaar	Ja
Bevestigingswijze	<ul style="list-style-type: none"> • Geschroefd
Identificatiemethode	<p>De asbestdeskundige beoordeelt het materiaal als asbestverdacht en dus asbesthoudend, en dit zonder monstername.</p> <p>Motivatie: De monstername brengt andere schade aan dan schade die inherent is aan de monstername.</p>
Destructieve handeling voor identificatie	Nee
Opmerking	De hoeveelheid is een zo nauwkeurig mogelijke opmeting. Hieraan kunnen evenwel geen rechten worden ontleend. Monstername niet uitgevoerd wegens risico op beschadiging van een elektrisch component en mogelijke blootstelling aan spanning of storingen in de elektrische installatie.

- Zorg voor een veilig beheer. Vermijd het beschadigen van het asbestmateriaal. Controleer de toestand jaarlijks op wijzigingen.
- Voer bijkomende staalname(s) uit.

- Eenvoudige handelingen: mag via doe-het-zelf of door werknemer(s) met opleidingsattest eenvoudige handelingen
Deze toepassing kan door een aannemer die over een opleidingsattest eenvoudige handelingen beschikt of door een particulier (doe-het-zelf), verwijderd worden indien er geen verhoogd risico op vrijgave van asbestvezels (max. concentratie 0,01 vezels/cm³ - CODEX Art. VI.3-54) ontstaat en de toepassing voorafgaand wordt gefixeerd/bevochtigd; de individuele elementen zonder machinale werktuigen (boormachine, slijpschijf, hogedrukreiniger,...) en zonder breken of gooien een voor een losgemaakt worden; en ten slotte dubbel en luchtdicht verpakt weggevoerd worden naar een erkend afvalpunt (recyclagepark).

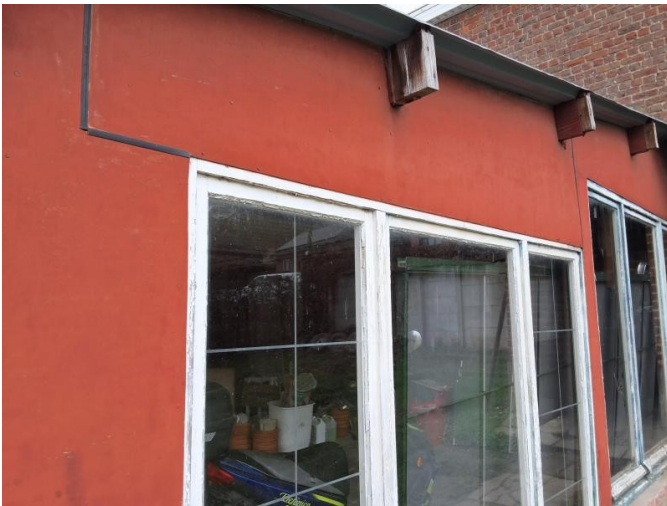
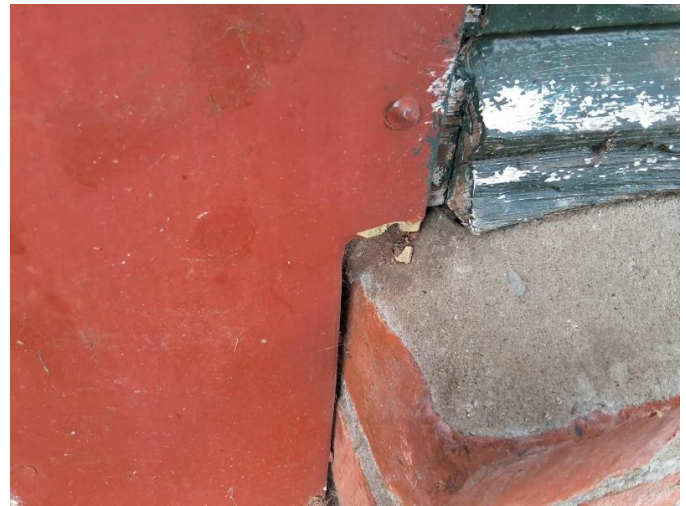
Verwijderen

Beschrijving	AC wandplaten
Omgeving	Buiten
Primaire drager	Wand buitenschil
Asbestmateriaal	Dak- en gevelbekleding - Plaat
Bindmiddel van asbestmateriaal	Cement
Gebondenheid op basis van bindmiddel	Hecht
Hoeveelheid (oppervlakte - dikte - aantal)	<ul style="list-style-type: none">• 10,00 m² - 1,00 cm - 1 stuk
Totaal volume	0,10 m ³
Eenvoudig bereikbaar	Ja
Bevestigingswijze	<ul style="list-style-type: none">• Geschroefd
Identificatiemethode	Een monstername door de asbestdeskundige met laboanalyse door een asbestlabo.
Destructieve handeling voor identificatie	Nee
Opmerking	De hoeveelheid is een zo nauwkeurig mogelijke opmeting. Hieraan kunnen evenwel geen rechten worden ontleend.

- Eenvoudige handelingen: mag via doe-het-zelf of door werknemer(s) met opleidingsattest eenvoudige handelingen
Deze toepassing kan door een aannemer die over een opleidingsattest eenvoudige handelingen beschikt of door een particulier (doe-het-zelf), verwijderd worden indien er geen verhoogd risico op vrijgave van asbestvezels (max. concentratie 0,01 vezels/cm³ - CODEX Art. VI.3-54) ontstaat en de toepassing voorafgaand wordt gefixeerd/bevochtigd; de individuele elementen zonder machinale werktuigen (boormachine, slijpschijf, hogedrukreiniger,...) en zonder breken of gooien een voor een losgemaakt worden; en ten slotte dubbel en luchtdicht verpakt weggevoerd worden naar een erkend afvalpunt (recyclagepark).

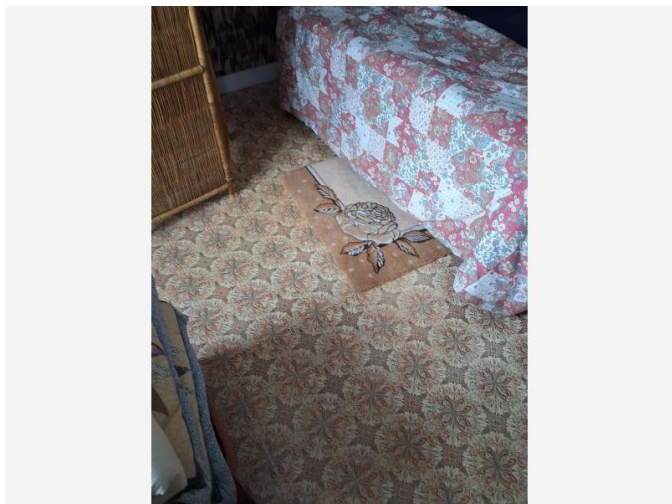
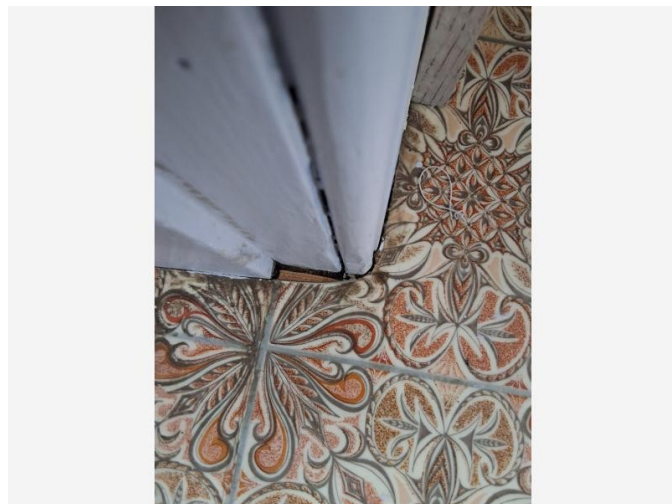
Beschrijving	Vinyl
Omgeving	Binnen
Primaire drager	Vloer
Asbestmateriaal	Prefab - afwerking - Vloerzeil
Bindmiddel van asbestmateriaal	Karton - papier - viltachtig
Gebondenheid op basis van bindmiddel	Niet-hechtgebonden
Hoeveelheid (oppervlakte - aantal)	<ul style="list-style-type: none">• 60,00 m² - 1 stuk
Totale oppervlakte	60,00 m ²
Eenvoudig bereikbaar	Ja
Bevestigingswijze	<ul style="list-style-type: none">• Verlijmd, ingegoten, versmeerd
Identificatiemethode	Een monstername door de asbestdeskundige met laboanalyse door een asbestlabo.
Destructieve handeling voor identificatie	Nee
Opmerking	De hoeveelheid is een zo nauwkeurig mogelijke opmeting. Hieraan kunnen evenwel geen rechten worden ontleend.

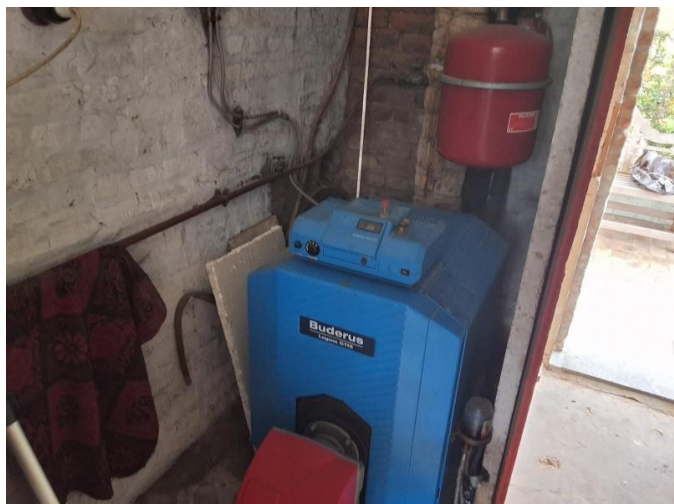
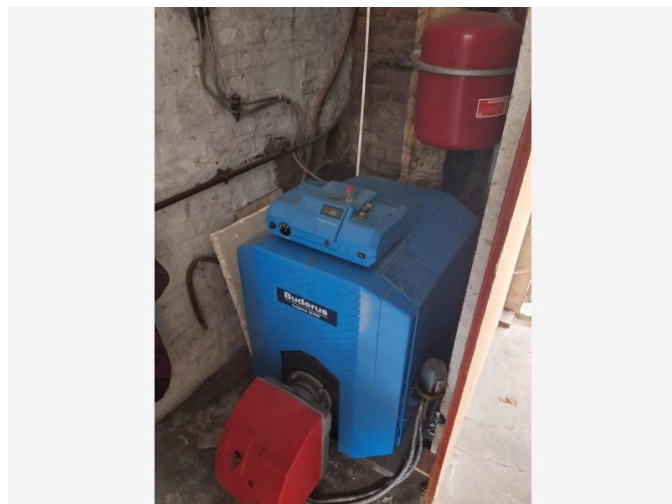
Beschrijving	Notitie	Terug te vinden op plannen
Fiche 10: CV-ketel (niet verdacht)	De CV-ketel (dichtingen, isolerend materiaal) is niet asbestverdacht.	-
Fiche 11: Dakbedekking bestaande uit pannen (niet verdacht)	De dakbedekking is niet-asbestverdacht.	-
